**LEVANTAMENTO DE MANIFESTAÇÕES PATOLÓGICAS INTERNAS DE
EDIFICAÇÃO DO PATRIMÔNIO CULTURAL DO MUNICÍPIO DE ALEGRETE-RS**

**ALEGRETE - RS
2017**

Trabalho de Conclusão de Curso
apresentado ao Curso de Engenharia Civil
da Universidade Federal do Pampa, como
requisito parcial para obtenção do Título de
Bacharel em Engenharia Civil.

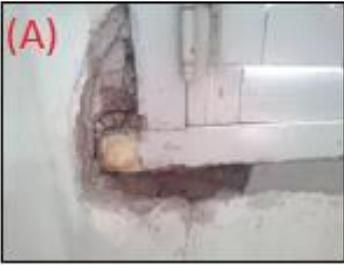
<p>a) Descolamento da argamassa de revestimento e destacamento da pintura em região baixa da parede (parede oeste).</p> <p>b) Descolamento da argamassa de revestimento e destacamento da pintura em região alta da parede (parede oeste).</p> <p>c) Descolamento da argamassa de revestimento e destacamento da pintura em região baixa da parede (parede norte).</p> <p>d) Manchas e fissuras/trincas na região alta da parede (parede sul) e apodrecimento e deslocamento do forro de madeira.</p> <p>Prováveis causas: Descolamentos devido a espessura excessiva da camada, hidratação da cal inadequada e/ou argamassa incompatível com substrato antigo. Destacamentos devido a porosidade da camada. Manchas devido a presença de umidade, fissuras e trincas devido a ocorrência de descolamento.</p>

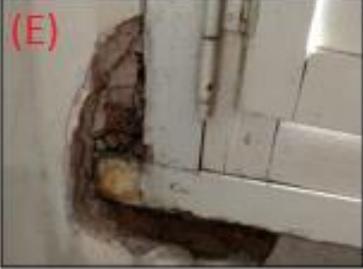
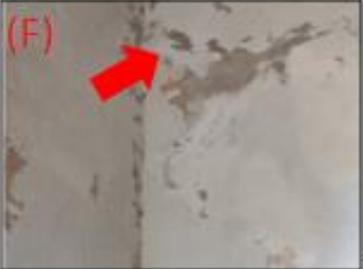
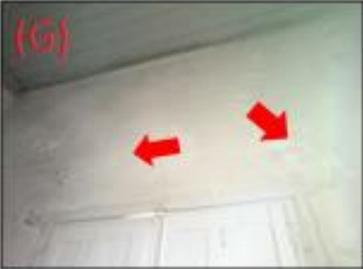
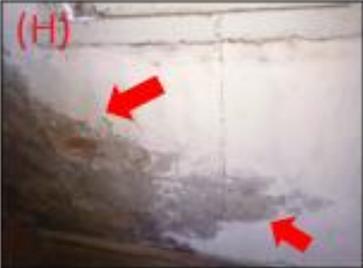
Local da verificação: Sala 1	
Principais Patologias	Descrição

<p>e) Descolamento da argamassa de revestimento da região média da parede (parede oeste).</p> <p>f) Gretamento da pintura em região alta da parede e manchas (parede leste).</p> <p>g) Manchas e fissuras/trincas na região alta da parede, acima da porta (parede norte).</p> <p>h) Descolamento da argamassa em região baixa da parede (parede oeste).</p> <p>Prováveis causas: Descolamentos devido a espessura excessiva da camada, hidratação da cal inadequada e/ou argamassa incompatível com substrato antigo. Manchas devido a presença de umidade, fissuras e trincas devido a ocorrência de descolamento. O gretamento que é a quebra da película da pintura ocorreu em conjunto com o descolamento.</p>

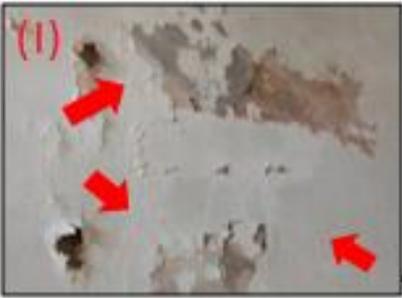
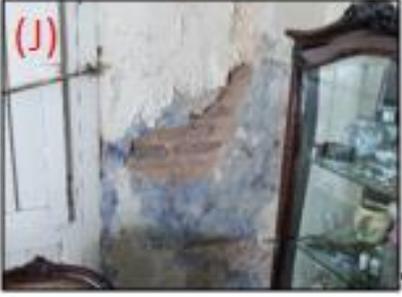
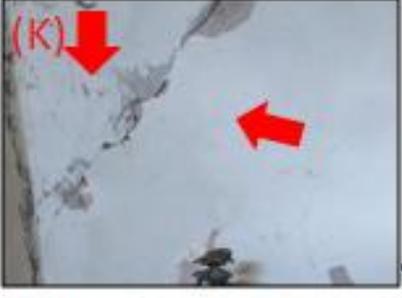
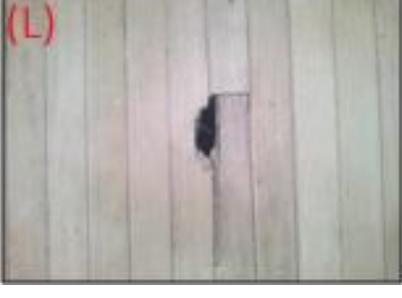
Local da verificação: Sala de Estar	
Principais Patologias	Descrição

<p>i) Vesículas e descolamento do revestimento argamassado na região média da parede, ao lado da janela (parede norte)</p> <p>j) Descolamento de argamassa na e descolamento na região baixa da parede (parede norte).</p> <p>k) Manchas e fissuras/trincas de 45° na região alta da parede (parede leste).</p> <p>l) Apodrecimento de peças que compõem o assoalho de madeira do ambiente.</p> <p>Prováveis causas: Vesículas decorrentes da desagregação da argamassa, ocorre junto com os Descolamentos, que por sua vez podem ter sido ocasionados devido a espessura excessiva da camada, hidratação da cal inadequada e/ou argamassa incompatível com substrato antigo. Destacamentos devido a porosidade da camada. Manchas devido a presença de umidade, fissuras e trincas devido a ocorrência de algum problema estrutural na edificação.</p>

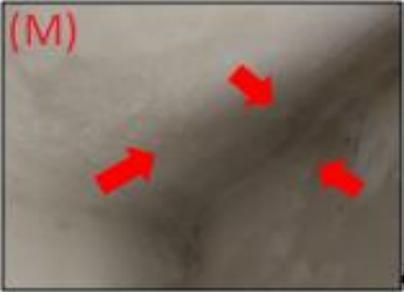
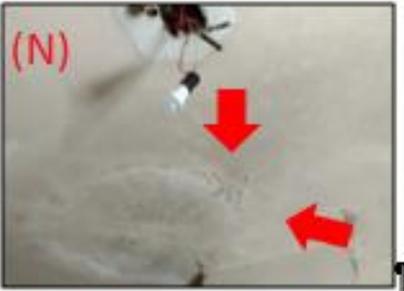
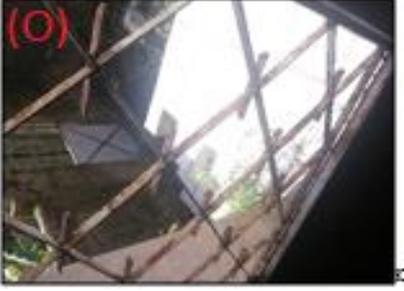
Local da verificação: Dormitório 3	
Principais Patologias	Descrição

<p>m) Destacamento da pintura em região alta da parede (parede norte), manchas na laje de concreto.</p> <p>n) Infiltração na laje ocorrência de manchas na superfície.</p> <p>o) Enferrujamento e corrosão da porta metálica localizada na parede norte.</p> <p>Prováveis causas: Destacamentos devido a porosidade da camada, pintura realizada sobre caiação, e/ou incompatibilidade entre os materiais. Manchas decorrentes da presença de umidade devido a infiltração de água, e esta devido a inadequada vedação e impermeabilização. Já a esquadria metálica está exposta a agentes externos (susceptível a corrosão).</p>

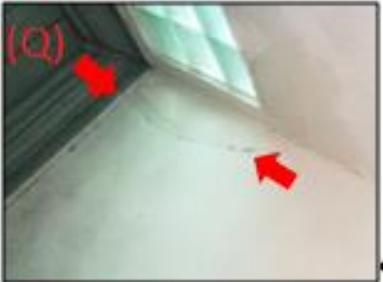
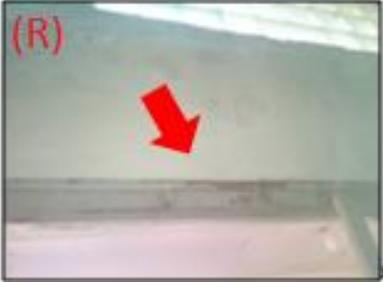
Local da verificação: Sala 2	
Principais Patologias	Descrição

<p>q) Fissuras verticais na região alta da parede (parede leste).</p> <p>r) Apodrecimento do aro em esquadria de madeira localizada na parede leste.</p> <p>Prováveis causas: Fissura vertical decorrente de alguma sobrecarga e/ou devido ao rompimento do componentes da alvenaria (para instalação dos blocos de vidro). Já o Apodrecimento se deve a presença de umidade no local e falta de incidência de iluminação.</p>

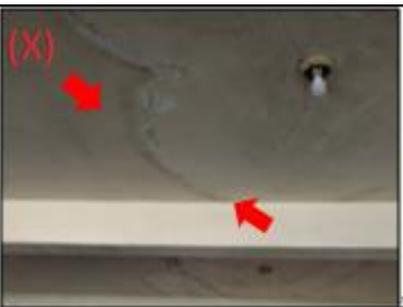
Local da verificação: Sala de Jantar/ Sala de TV	
Principais Patologias	Descrição

<p>x) Infiltração e manchas em toda a região central das lajes que compõe o cômodo.</p> <p>Prováveis causas: Manchas decorrentes da presença de umidade devido a infiltração de água, e esta devido a inadequada vedação e impermeabilização.</p>

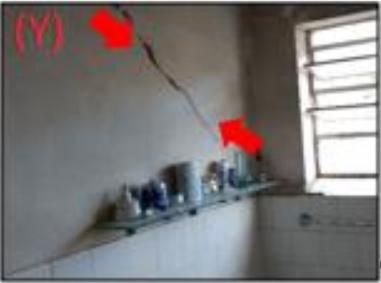
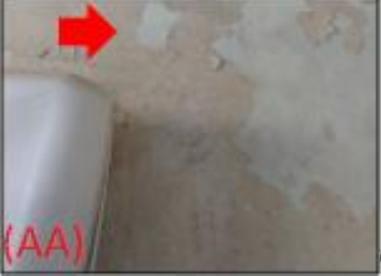
Local da verificação: Banho 1	Descrição
Principais Patologias

<p>y) Fissuras/trincas com inclinação a 45° em região alta da parede (parede leste).</p> <p>z) Bolor/Mofo na região alta da parede (parede sul).</p> <p>aa) Destacamento e gretamento da pintura na região alta da parede (parede oeste).</p> <p>Prováveis causas: Fissuras/Trincas decorrentes de algum problema estrutural da edificação. Bolor/Mofo devido ao alto teor de umidade e presença de sais minerais. O gretamento assim como o destacamento, que é a quebra da película da pintura, derivados da falta de aderência da cal ao substrato, tinta mal diluída na primeira pintura sobre o reboco.</p>

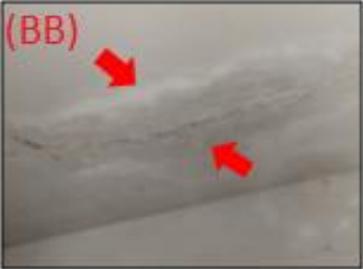
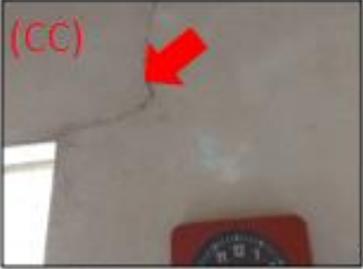
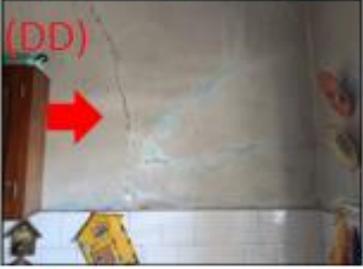
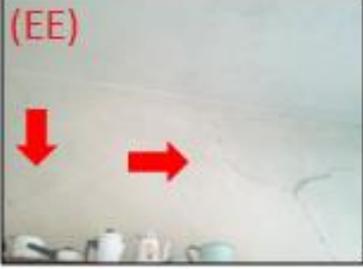
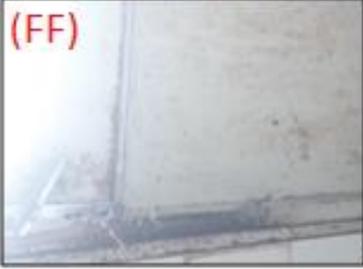
Local da verificação: Cozinha	
Principais Patologias	Descrição

<p>bb) Infiltração e manchas em toda a região central das lajes que compõe o cômodo.</p> <p>cc) Fissuras/Trincas com inclinação de 45° em canto de esquadria, região alta da parede (parede sul).</p> <p>dd) Fissuras/ Trincas verticais e horizontais em região alta da parede (parede leste).</p> <p>ee) Fissuras/Trincas verticais e horizontais em região alta da parede (parede oeste).</p> <p>ff) Corrosão e enferrujamento da folha da porta metálica presente na parede sul.</p> <p>Prováveis causas: Manchas decorrentes da presença de umidade devido a infiltração de água, e esta devido a inadequada vedação e impermeabilização. Fissuras/Trincas com inclinação de 45° devido a ocorrência de algum problema estrutural na edificação, já as verticais e horizontais decorrentes de alguma retração e/ou alteração química. Já a esquadria metálica está exposta a agentes externos (susceptível a corrosão).</p>

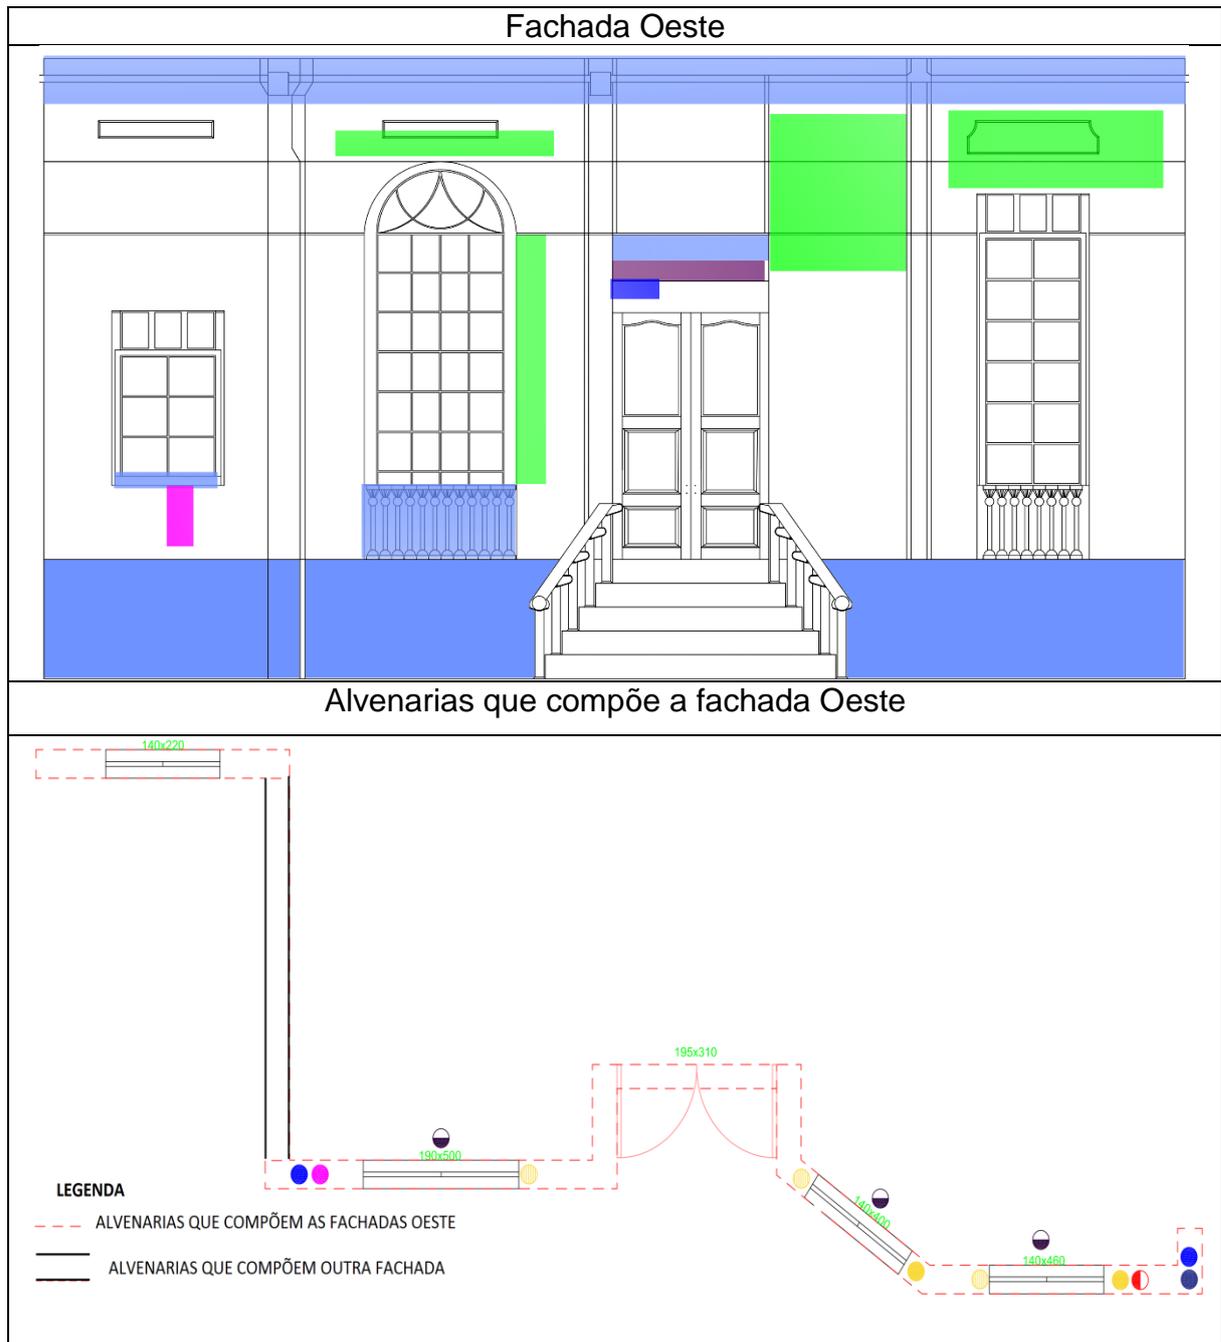
Figura 61 - Mapa de Incidência de Danos da Edificação (Fachada Oeste)

Comparativo entre fachadas e alvenarias	
Fachada Oeste	<p>Descrição: As patologias de fachada registradas foram bolores e desagregação da pintura. Já nas patologias internas, tem-se manchas, fissuras, gretamento, destacamento e o apodrecimento das esquadrias.</p> <p>Compatibilidade: Fatores motivadores, como a umidade na base decorrente da presença de fissuras, remates, revestimentos porosos, e o substrato alcalino (Reboco) que deflagra alguma das patologias internas/externas.</p>

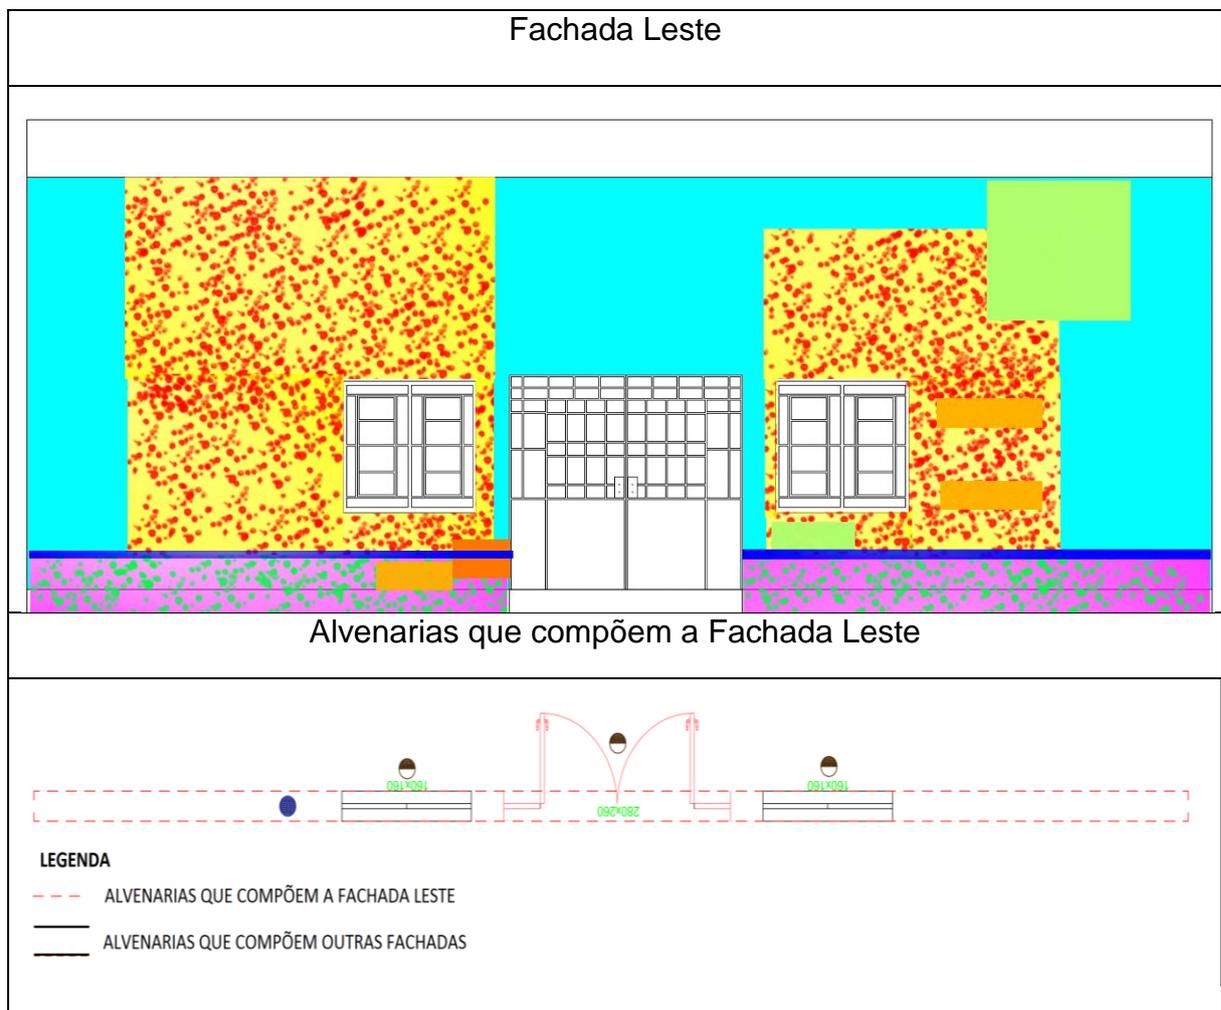
Figura 62- Mapa de Incidência de Danos da Edificação (Fachada Leste)

Comparativo entre fachadas e alvenarias	
Fachada Leste	<p>Descrição: As patologias de fachada registradas foram bolores, bolores sobrepostos a fissuras mapeadas, fissuras inclinadas, manchas e eflorescência. Já nas patologias internas, registrou-se a decorrência de manchas pelo revestimento e enferrujamento das esquadrias.</p> <p>Compatibilidade: Fatores motivadores, como a umidade (saturação de água em um determinado local) e a presença de sais minerais, potencializada a sua ocorrência em regiões de maior fluxo ou retenção de água, porosidade da superfície e menor incidência de insolação.</p>

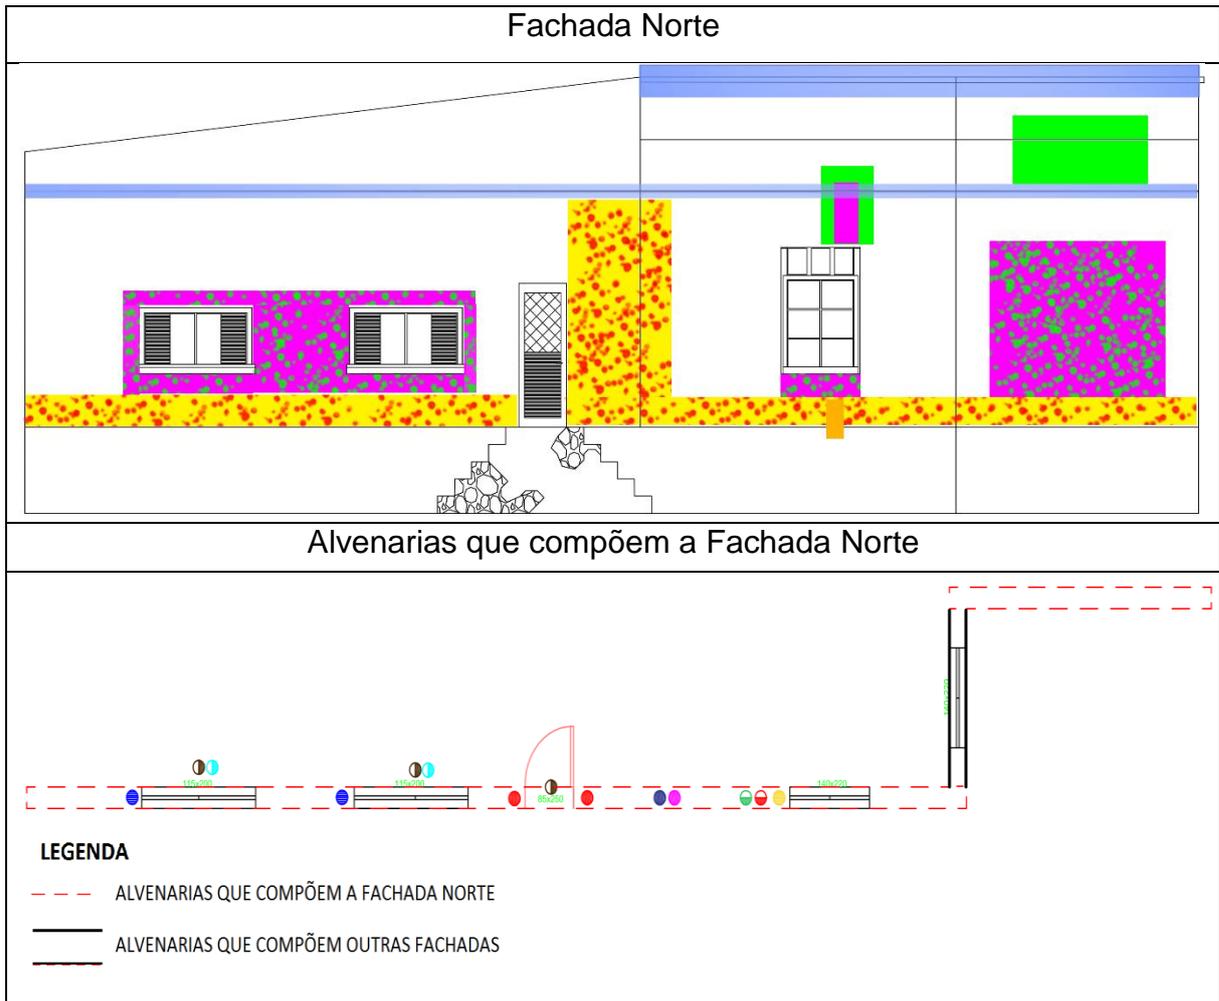
Figura 63 - Mapa de Incidência de Danos da Edificação (Fachada Norte)

Comparativo entre fachadas e alvenarias	
Fachada Norte	<p>Descrição: As patologias de fachada registradas foram bolores (incluindo sobre fissuras mapeadas) fissuras inclinadas e mapeadas, manchas e eflorescência. Já nas patologias internas, verificou-se a ocorrência de manchas, bolhas, destacamento, descolamento, gretamento, descoloração e enferrujamento de esquadrias metálicas.</p> <p>Compatibilidade: A umidade com a presença de sais minerais, porosidade da superfície e menor incidência de insolação como fatores deflagrantes, assim como a alcalinidade do substrato (reboco) que compõe parte da fachada. Manchas com mesmo aspecto visual.</p>
