**UNIVERSIDADE FEDERAL DO PAMPA**

**LEVANTAMENTO DE MANIFESTAÇÕES PATOLÓGICAS CAUSADAS POR  
UMIDADE NAS EDIFICAÇÕES DA UNIPAMPA CAMPUS ALEGRETE**

Trabalho de Conclusão de Curso  
apresentado ao Curso de Engenharia  
Civil da Universidade Federal do  
Pampa, como requisito parcial para  
obtenção do Título de Bacharel em  
Engenharia Civil.

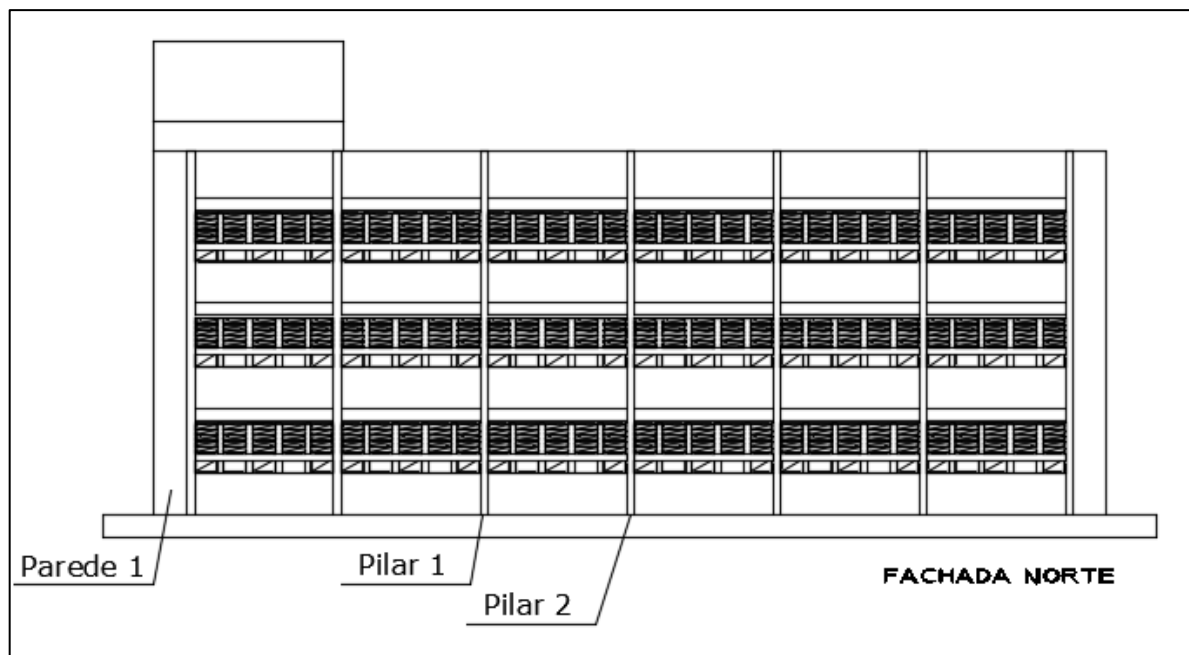
Figura 28 – Apresentação das manifestações patológicas no Prédio Acadêmico 1 (Fachada Norte)

A Figura 28 apresenta a foto da parede analisada, juntamente com o termograma e os dados da imagem. Na imagem com a câmera termográfica (Figura 29), pode-se notar uma diferença na variação da temperatura em alguns pontos dessa parede (parede 1). Observa-se que nos locais onde há a presença de uma tubulação PVC, a temperatura é muito menor do que na parede, pois o material da tubulação possui uma menor capacidade de absorção de temperatura.

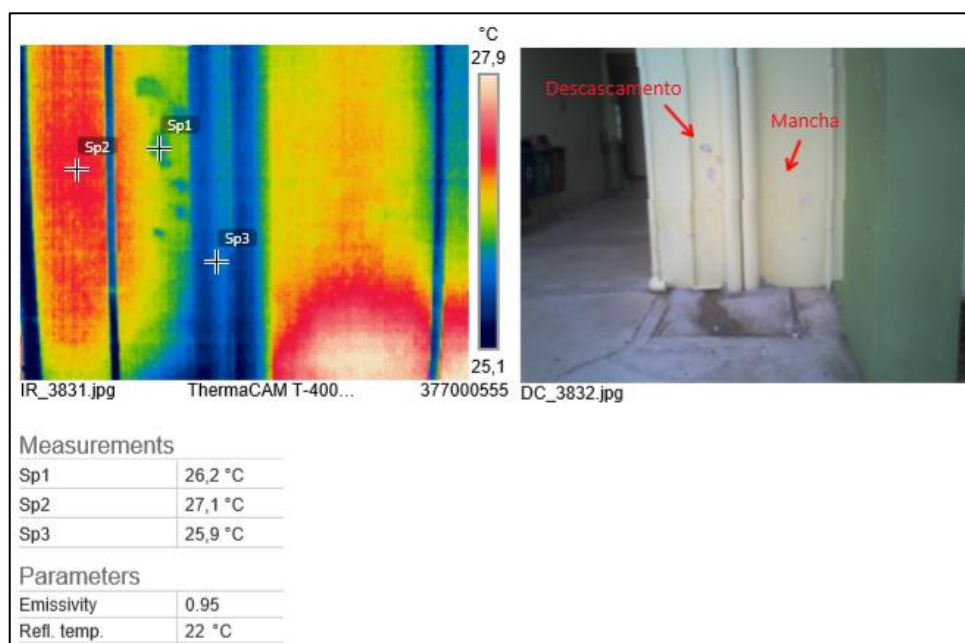
Figura 29 – Análise termográfica da Parede 1 (Prédio acadêmico 1 – Fachada Norte)

Essa manifestação patológica ocorre por diversos fatores, mas principalmente por umidade, pois é um local em que há um contato maior da chuva na parede, causando a chamada umidade de precipitação, o que torna a superfície mais saturada e facilita o surgimento de bolhas. Esse defeito deriva da evaporação da água infiltrada na alvenaria, aumentando com a aplicação de tintas à base de água, que facilita essa infiltração. Esse problema não ocorre em toda a parede, mas sim no local em que a preparação da superfície ou a tinta aplicada não são adequadas para essa situação, já que é um local de contato direto com agentes climáticos.

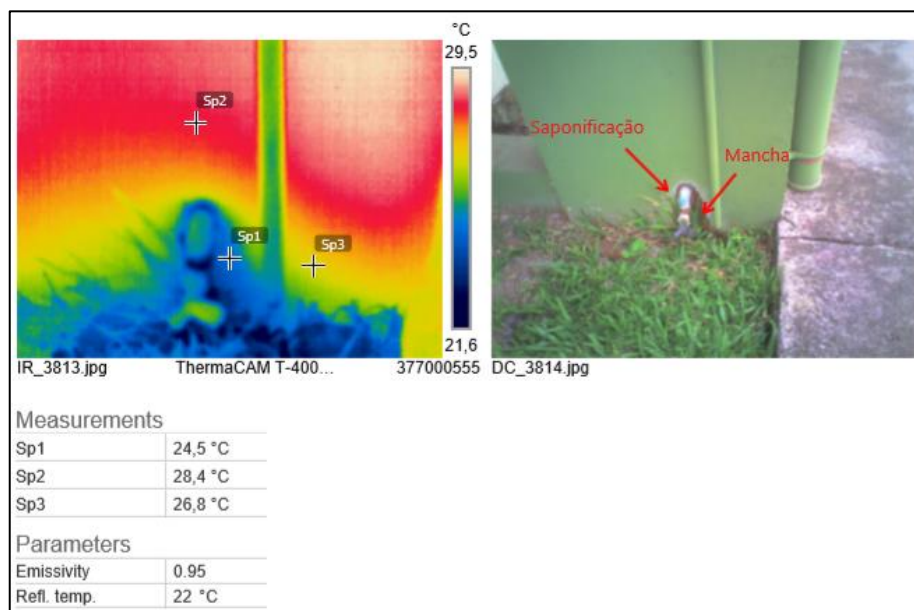
Figura 30 – Análise termográfica do Pilar 1 (Prédio acadêmico 1 – Fachada Norte)

Nota-se um desgaste da pintura ao redor da torneira e um início de saponificação no local, sendo essas manifestações ocasionadas pelo vazamento constante desse elemento hidráulico.

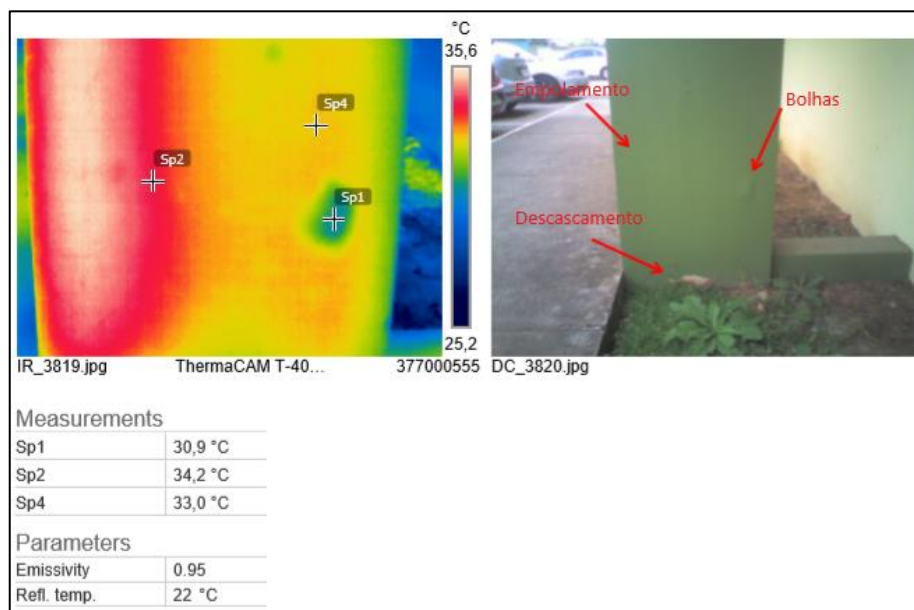
Figura 31 – Análise termográfica do Pilar 2 (Prédio acadêmico 1 – Fachada Norte)

No pilar há presença de empolamento, bolhas e descascamento da pintura. Todos esses defeitos podem ter sido originados pela presença de umidade no local ou por má preparação da superfície para a pintura. Quando se fala em má preparação, considera-se válido afirmar que é uma superfície que não foi bem limpa anteriormente, tendo a presença de partículas de pó que dificultam a aderência da argamassa de regularização ou pintura.
