**UNIVERSIDADE FEDERAL DO PAMPA – UNIPAMPA
CENTRO DE TECNOLOGIA DE ALEGRETE – CTA
CURSO DE ENGENHARIA CIVIL**

**ESTUDO DE CASO DO PAVIMENTO FLEXÍVEL EM DETERMINADOS PONTOS
DA ZONA URBANA DE ALEGRETE – RS**

TRABALHO DE CONCLUSÃO DE CURSO

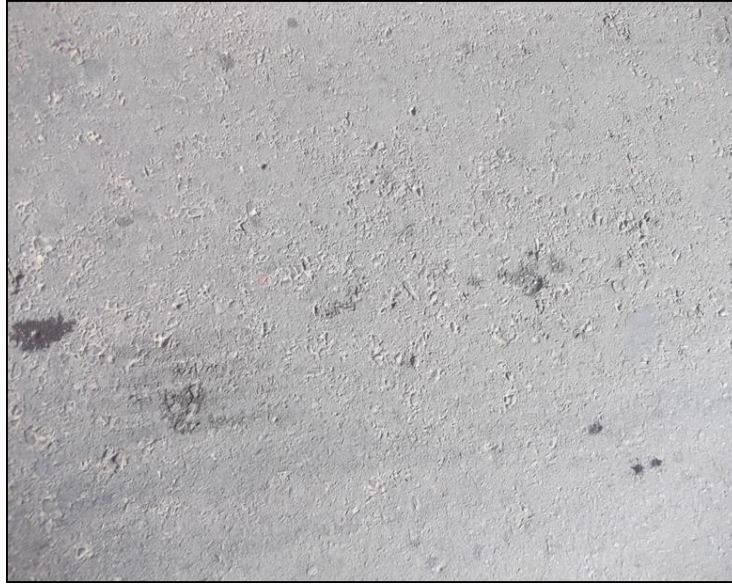
Figura 24 – Desgaste encontrado na Rua Assis Brasil

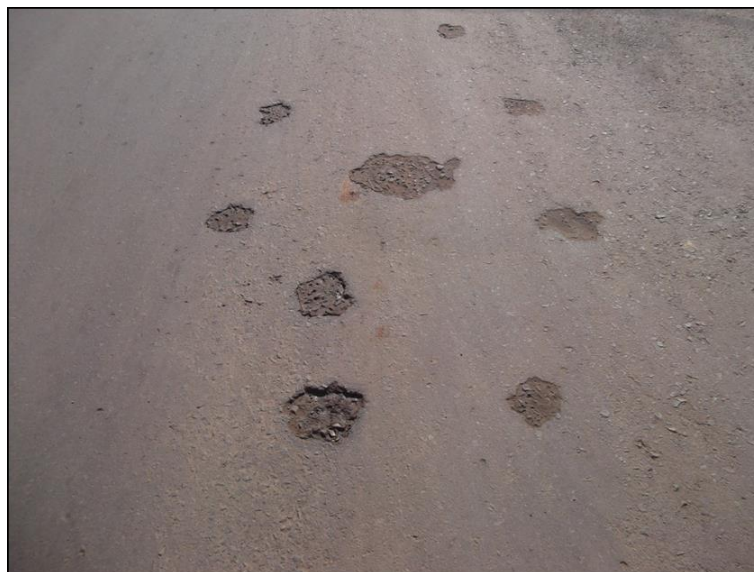
A panela pode ser descrita como uma cavidade no revestimento asfáltico, e que pode até mesmo atingir a camadas subjacentes, é considerada um defeito grave, assim sendo possui um fator de ponderação alto ($f_p= 1$) para o cálculo do IGG, na Figura 25 podem ser vistas algumas pequenas panelas encontradas em uma das seções da via analisada.

Figura 25 – Panelas encontradas na Av. Assis Brasil

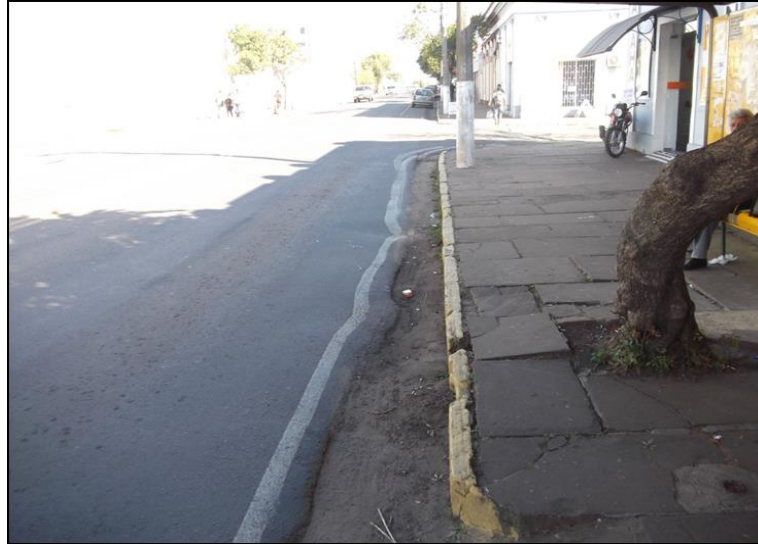
Os afundamentos locais (medindo entre 3 a 6 cm), que comumente ocorrem pela ação repetida da passagem das cargas de rodas dos pneus, foram vistas com pouca frequência na via, porém suas ocorrências foram todas nos mesmos locais, paradas de ônibus, como pode ser visto na Figura 26.

Figura 26 – Afundamento local na Av. Assis Brasil

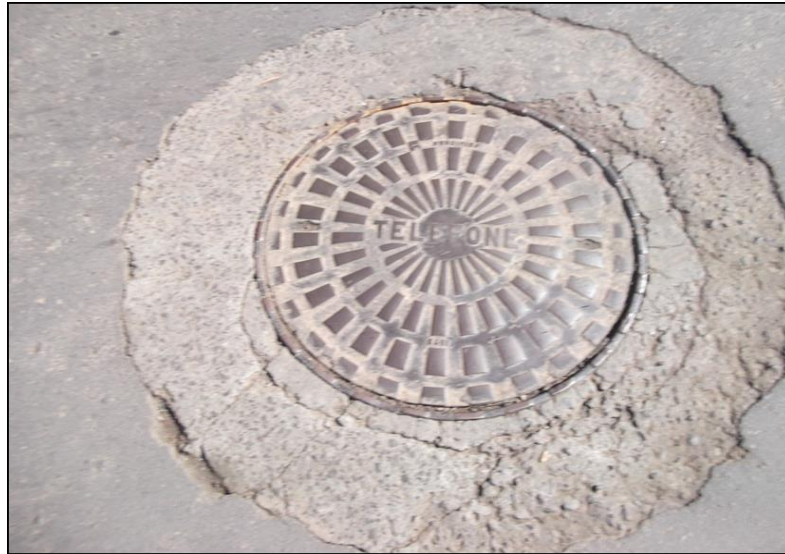
Em várias seções analisadas na Av. Assis Brasil foi possível perceber problemas tanto de desnivelamento como de acabamento entre a tampa de concreto do PV e o pavimento (Figura 27), e em alguns casos verificou-se o aparecimento de trincas próximas aos PVs, como pode ser visto na Figura 28 (DANIELESKI, 2004; AZAMBUJA, 2009).

Figura 27 – Falta de acabamento em torno do PV

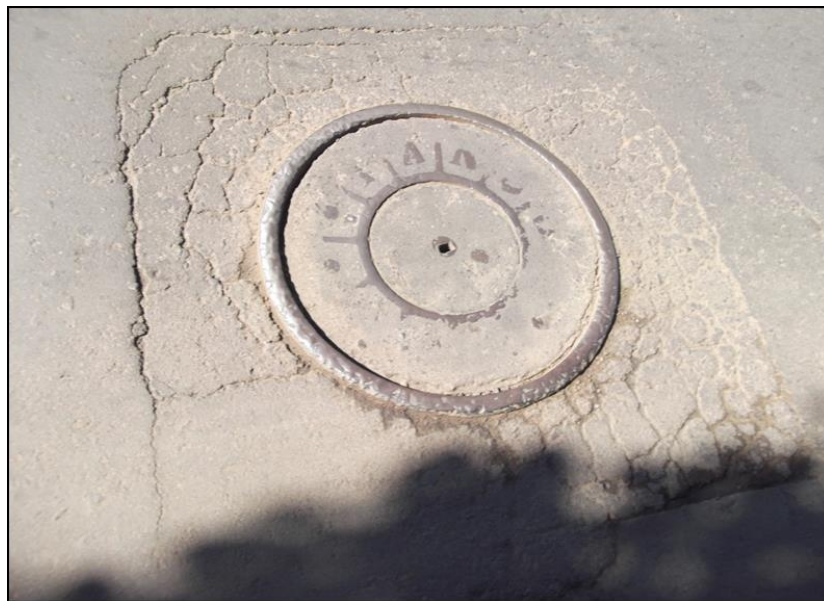
Figura 28 – Surgimento de trincas interligadas em torno do PV

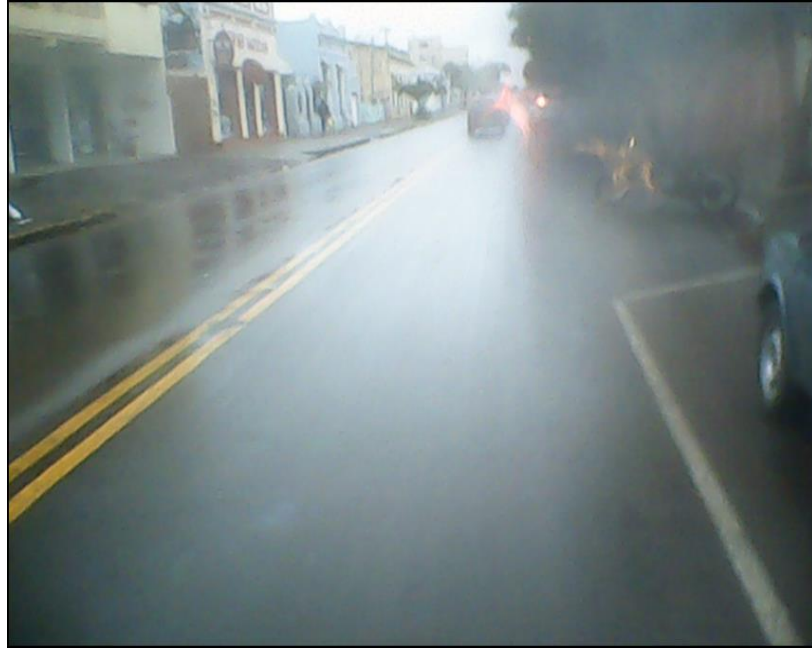
Com relação às condições de drenagem na Av. Assis Brasil, verificou-se que para a precipitação em questão não houve acúmulo de água na pista (Figura 30), porém em alguns pontos onde há certo desnível entre pista e acostamento, verificou-se alguns problemas pela formação de acúmulo de água da chuva, como pode ser visto na Figura 31.

Figura 30 – Aspecto da Av. Assis Brasil em um dia chuvoso

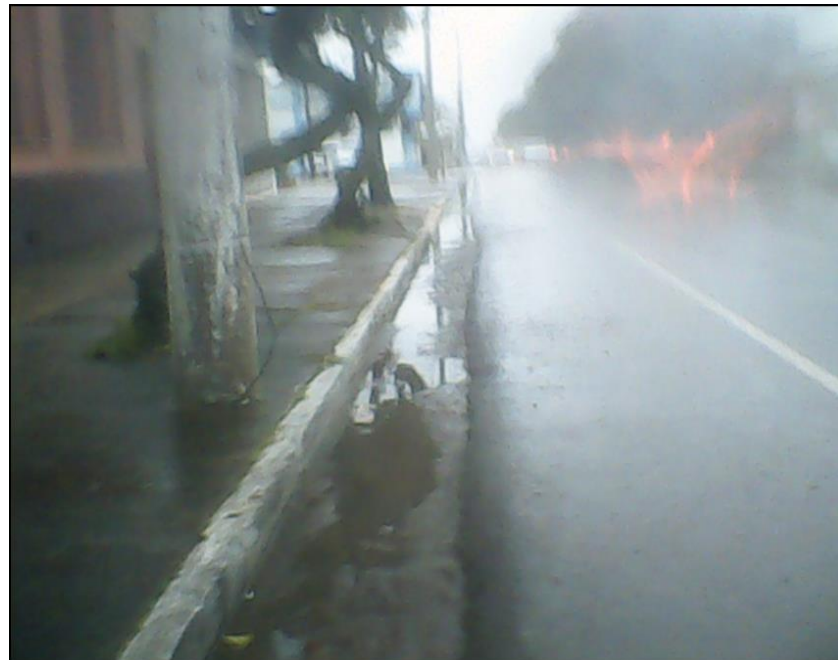
Figura 31 – Problemas de escoamento advindo do desnível pista/acostamento

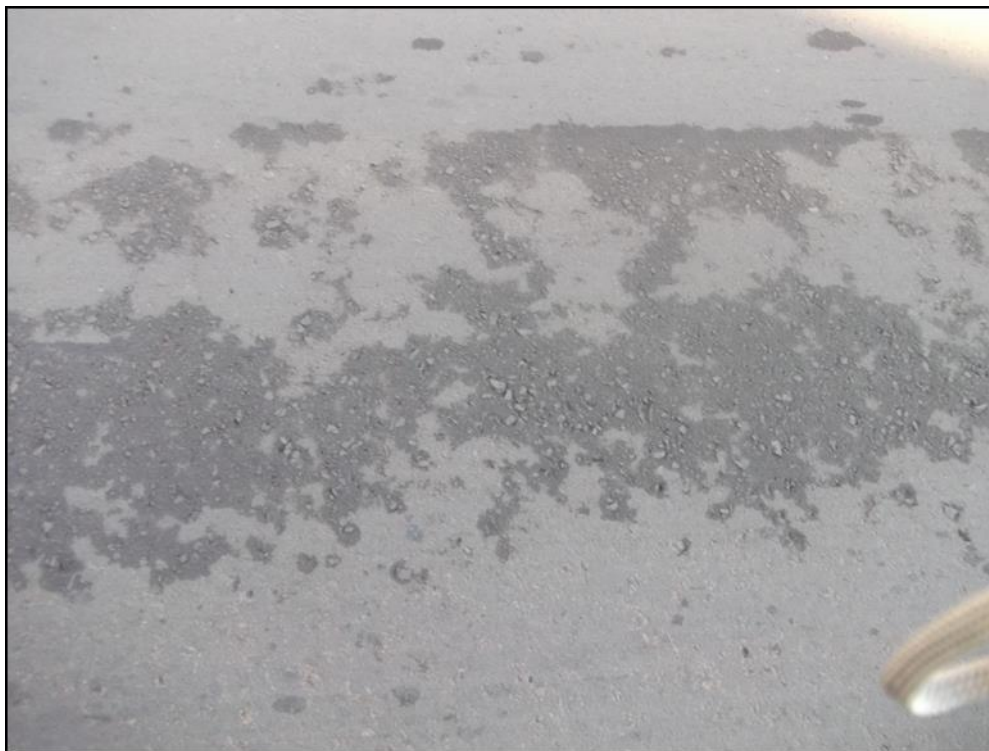
Figura 34 – Desgaste encontrado na Av. Dr. Lauro Dornelles

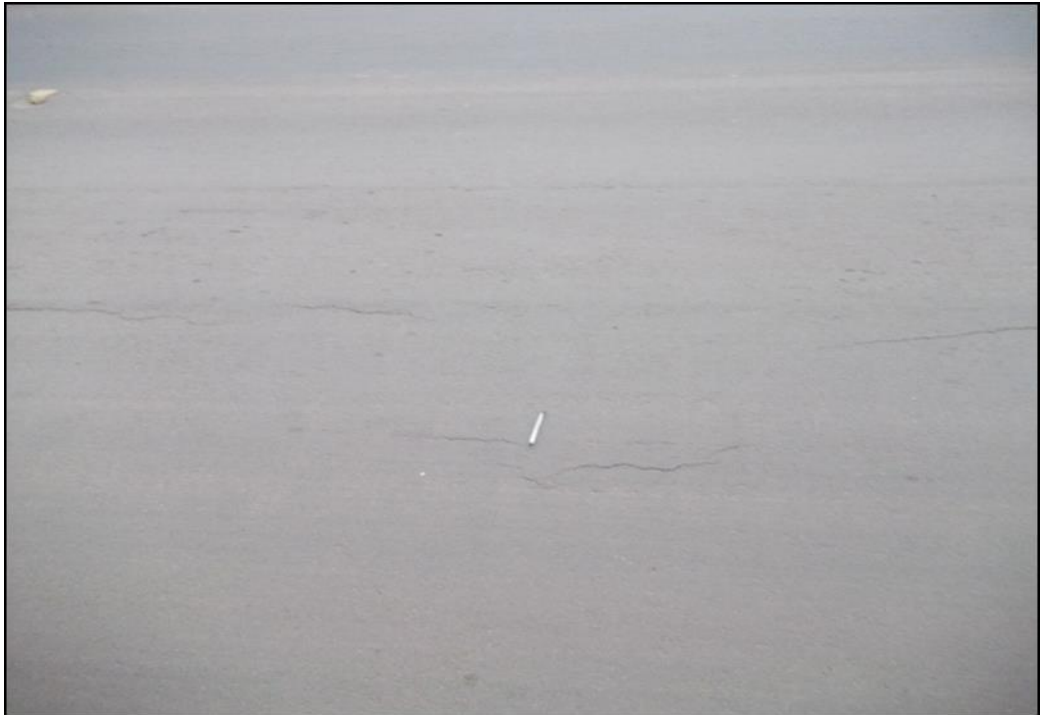
As trincas isoladas: transversais e longitudinais tiveram grande contribuição na via em questão, com aproximadamente 55% de frequência relativa no total das seções encontradas. As trincas isoladas (Figura 35) normalmente estão relacionadas com a repetição da passagem de carga dos veículos comerciais e também são provenientes da mudança diária de temperatura que vai causando contrações no revestimento asfáltico.

Figura 35 – Trincas isoladas encontradas na Av. Dr. Lauro Dornelles

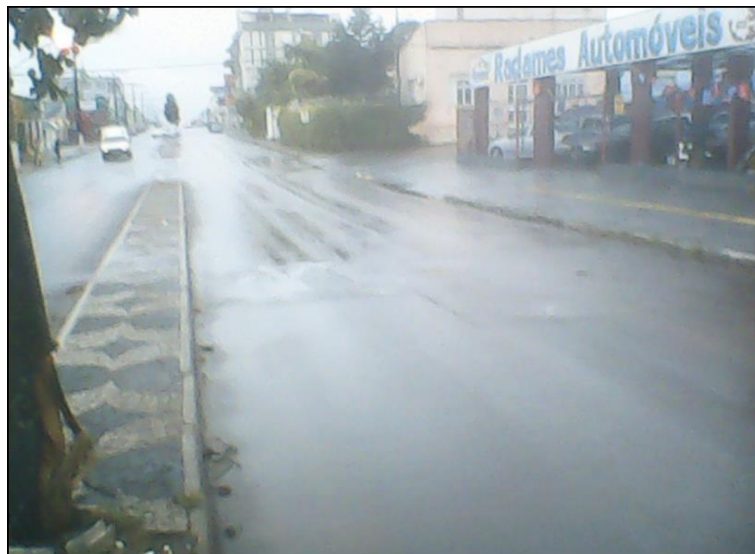
Com relação às condições de drenagem na Av. Dr. Lauro Dornelles, verificou-se que para a precipitação em questão há formação de lâminas d'água em alguns pontos da pista, em especial, nos pontos onde a pista apresenta certo desnível (Figura 37) que pode estar ligado a falhas de execução, já com relação aos acostamentos a via não apresentou problemas (Figura 38).

Figura 37 – Formação de lâminas d'água na pista da Av. Dr. Lauro Dornelles

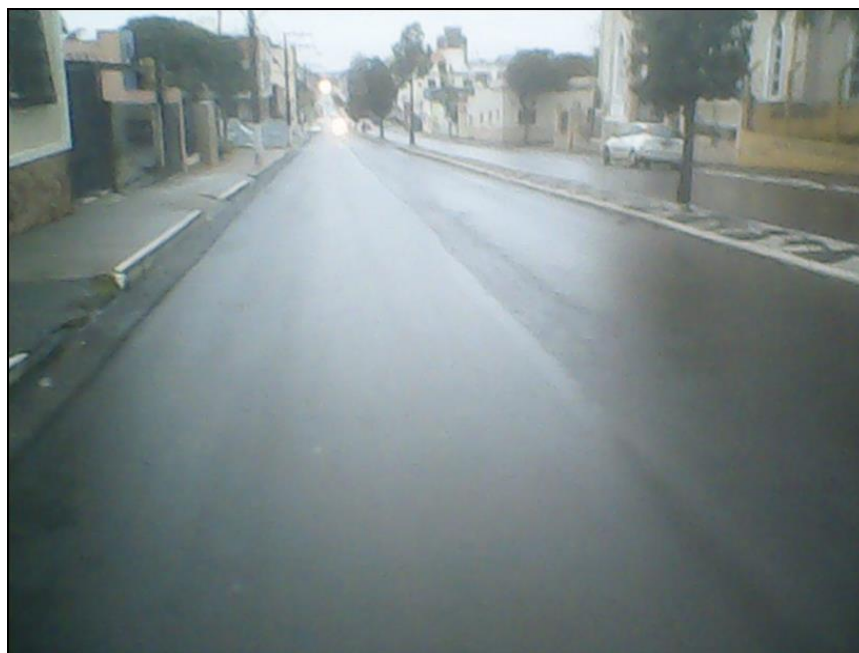
Figura 38 – escoamento adequado nos pontos referentes ao acostamento

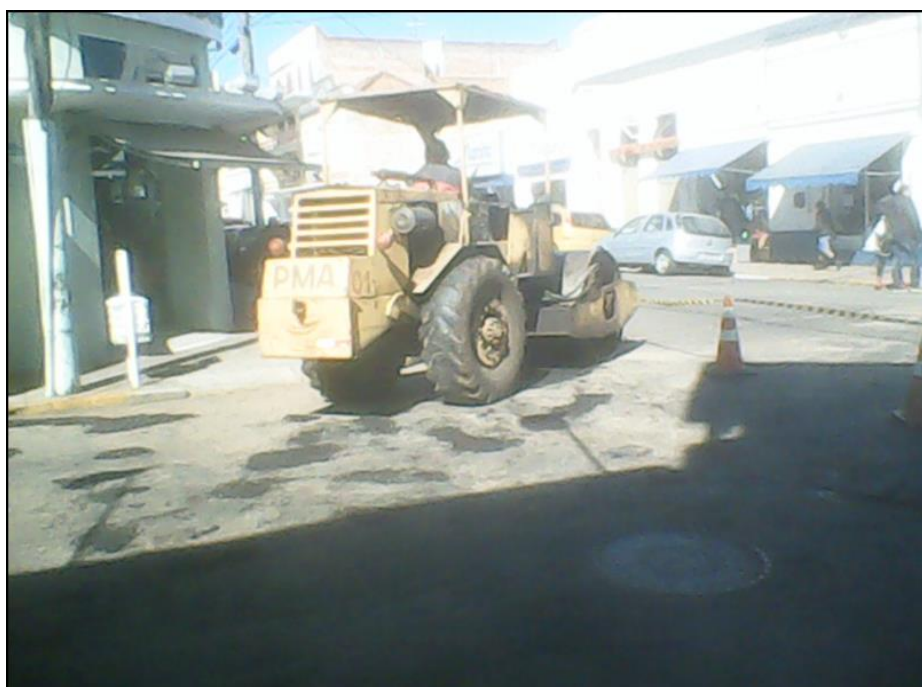
Figura 39 – Operação tapa-buraco realizada na Rua dos Andradas

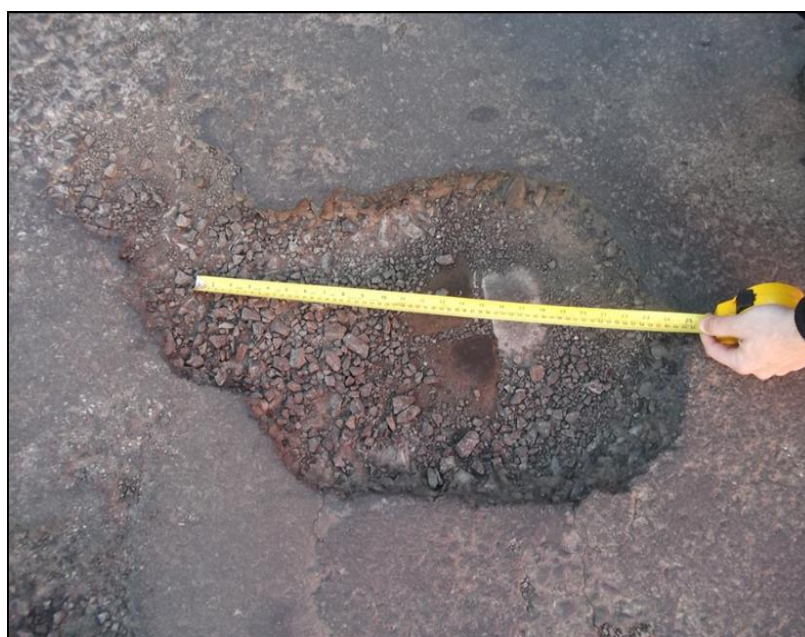
Figura 44 – Panela encontrada na Rua dos Andradas

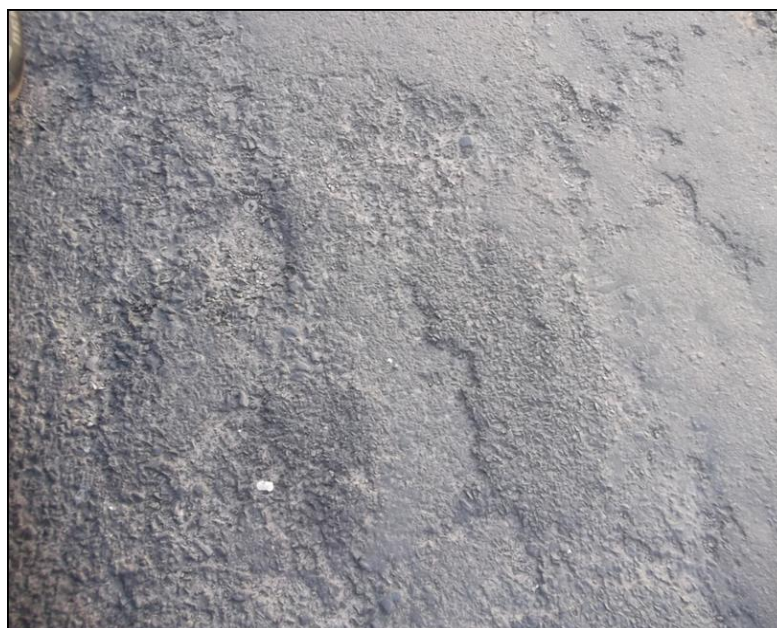
Assim como as panelas, outro defeito visto com frequência em todas as seções analisadas na Rua dos Andradas foram os desgastes (Figura 45), defeito visto quando ocorre perda de agregados e/ou argamassa fina do revestimento asfáltico.

Figura 45 – Desgaste encontrado na Rua dos Andradas

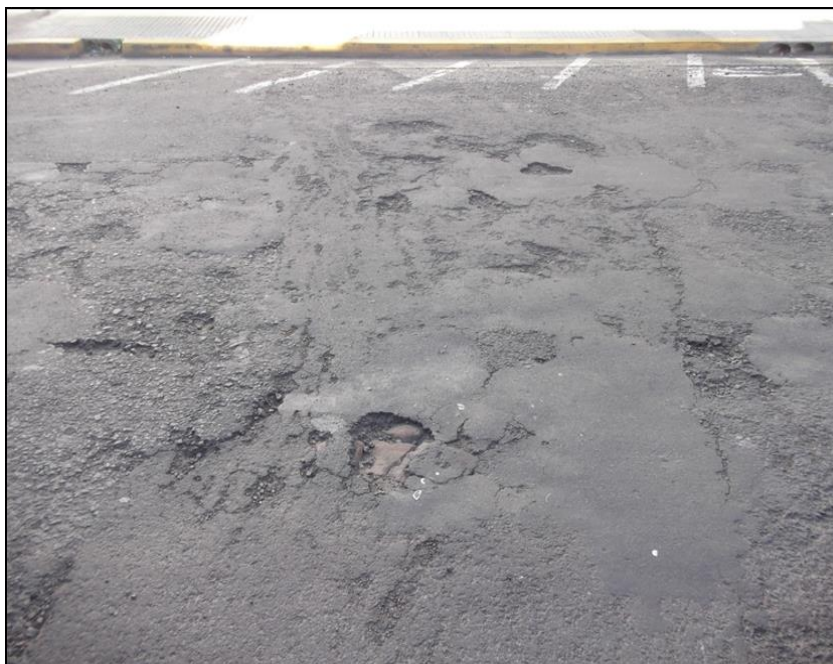
Na Figura 46, podem ser vistos diversos defeitos em uma mesma seção, que resume bem o que foi verificado em campo na Rua dos Andradas.

Figura 46 – Defeitos diversos encontrados na Rua dos Andradas

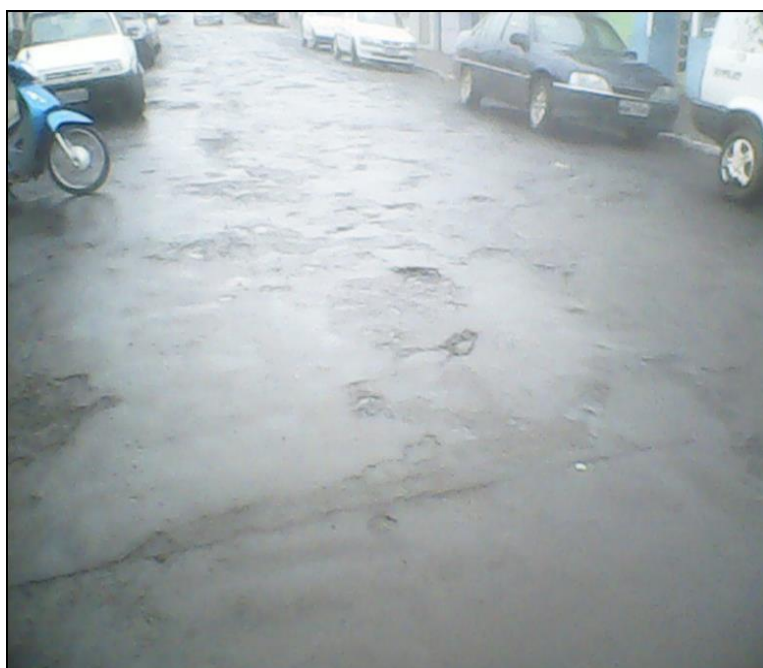
Com relação às condições de drenagem na Rua dos Andradas, verificou-se que para a precipitação em questão a pista apresentou acúmulo de água apenas em alguns pontos onde há painéis de abertura maior, nos demais pontos da pista não apresentou formação de lâminas d'água (Figura 48), e em relação aos acostamentos não houve acúmulo de água.

Figura 48 – Aspecto da Rua dos Andradas em um dia chuvoso

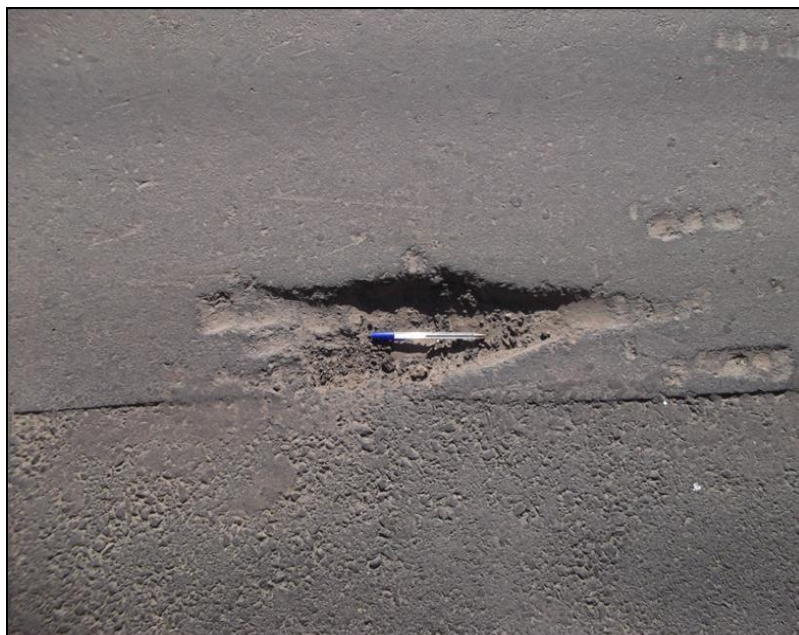
Figura 50 – Painha encontrada na Rua Barão do Amazonas

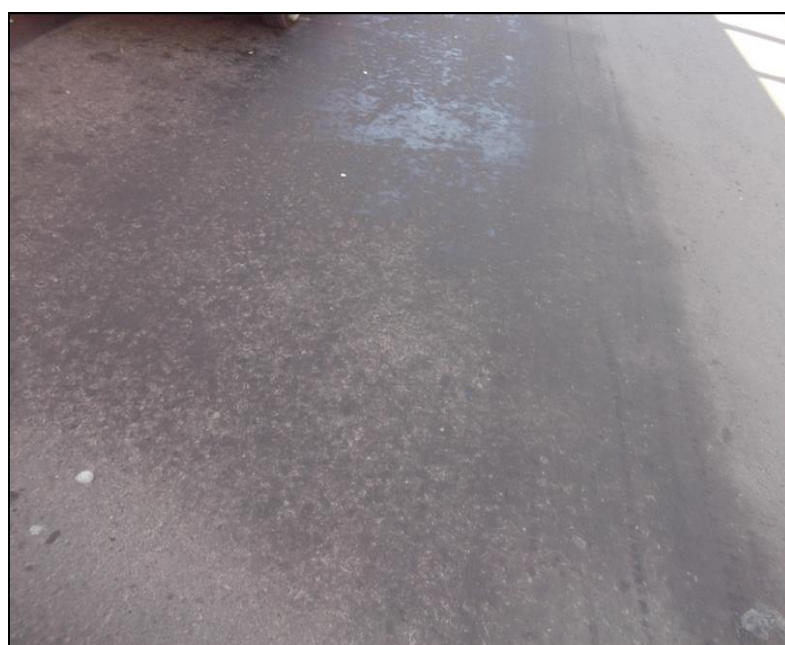
A patologia com maior frequência relativa na via em questão foi a exsudação, sendo que este defeito aparece comumente sob a forma de manchas isoladas ou em grandes extensões, caracterizada pela presença excessiva de ligante betuminoso, dando um aspecto de brilho ao asfalto, como mostra a Figura 51 (SILVA, 2008; ALMEIDA, 2011).

Figura 51 – Exsudação encontrada na Rua Barão do Amazonas

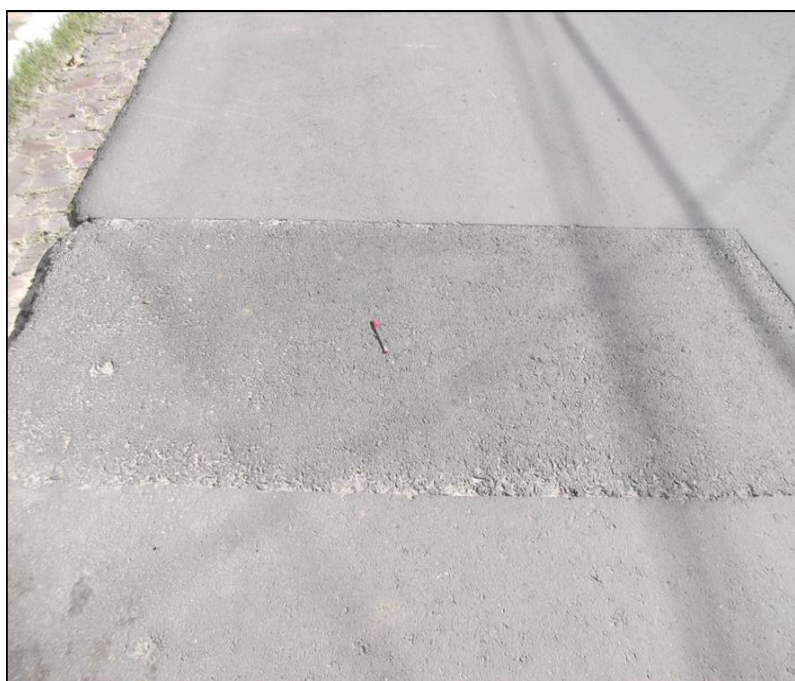
Os remendos na via representaram aproximadamente 14% do total dos defeitos encontrado. As operações de manutenção do tipo “tapa-buraco” acabam até mesmo mascarando a classificação, uma vez que o fator de ponderação dos remendos é 0,6, isto faz com que o IGG sofra uma redução. Se não houvesse os remendos o IGG poderia ser maior, considerando o fato de que a maioria dos remendos seriam panelas. Em algumas seções analisadas os defeitos eram compostos basicamente de remendos, como pode ser visto na Figura 52.

Figura 52 – Remendo encontrado na Rua Barão do Amazonas

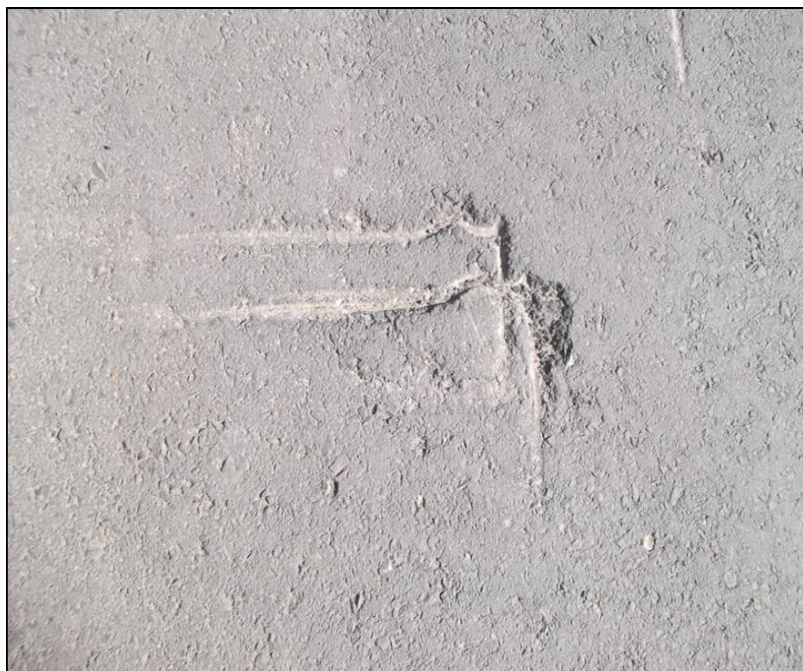
Em alguns pontos das seções analisadas foram observadas marcas no revestimento asfáltico, como pode ser visto na Figura 53, deixadas provavelmente por retroescavadeira para se apoiar ao realizar a execução da rede coletora de esgotos sanitários ou até mesmo no momento em que eram realizados remendos na via (AZAMBUJA, 2009).

Figura 53 – Marcas de retroescavadeira no pavimento asfáltico

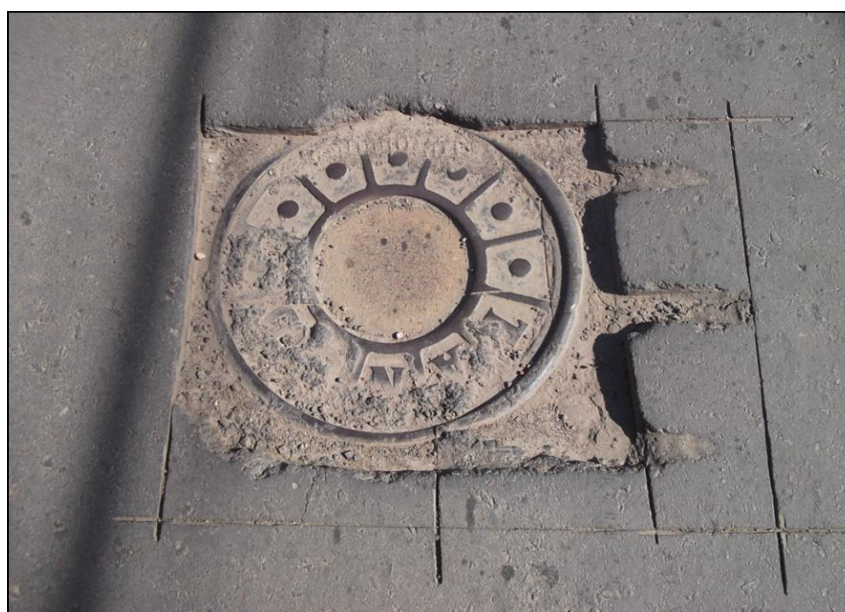
Em algumas seções foi possível verificar que alguns poços de visita (PV) apresentaram desnivelamento entre o pavimento asfáltico e a tampa do PV, como pode ser visto na Figura 54 (DANIELESKI, 2004).

Figura 54 – Desnivelamento entre a tampa do PV e o pavimento asfáltico

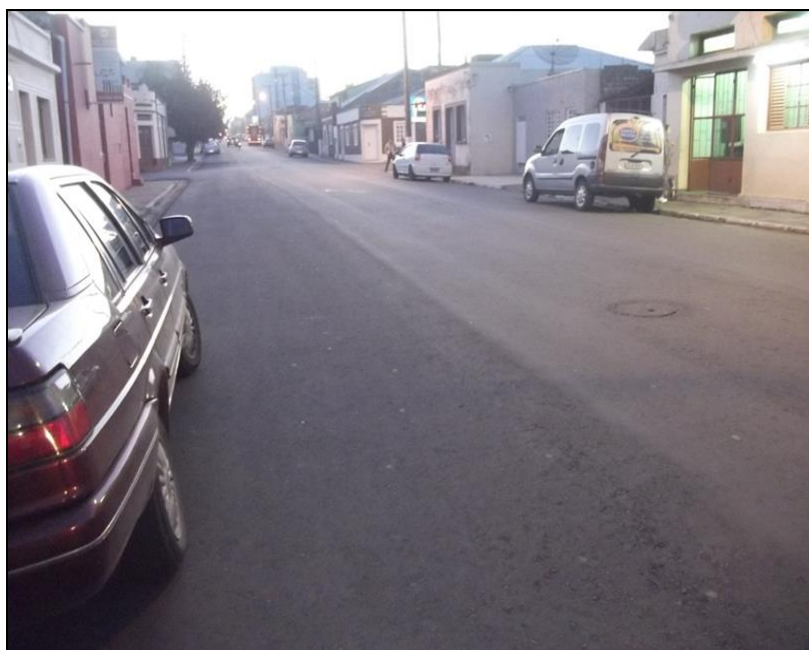
Figura 55 – Recalque Diferencial verificado na Rua Barão do Amazonas

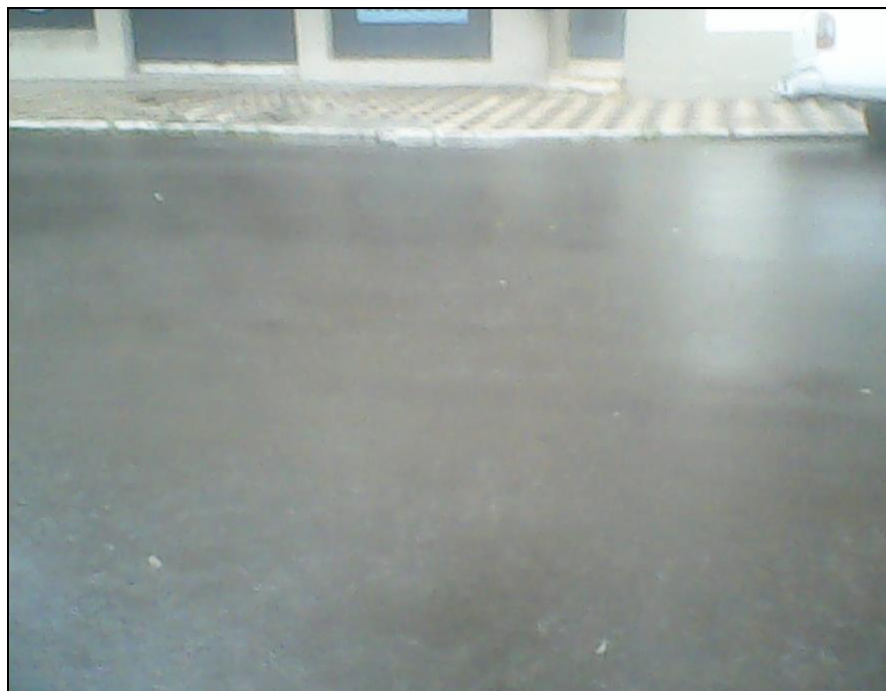
Figura 57 – Aspecto da Rua Barão do Amazonas em um dia chuvoso

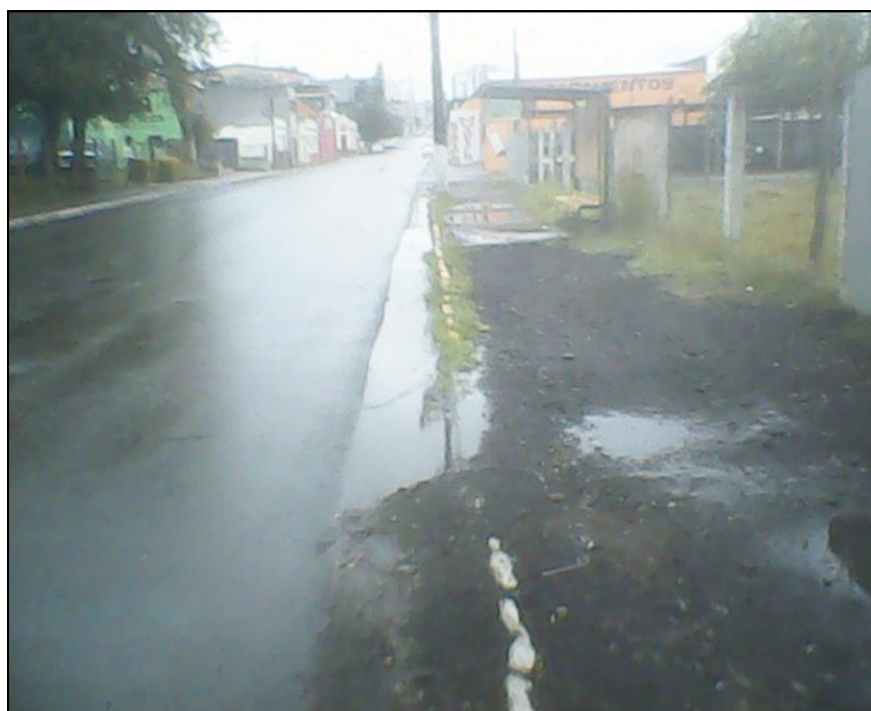
Figura 58 - Problemas relacionados ao desnível pista/acostamento

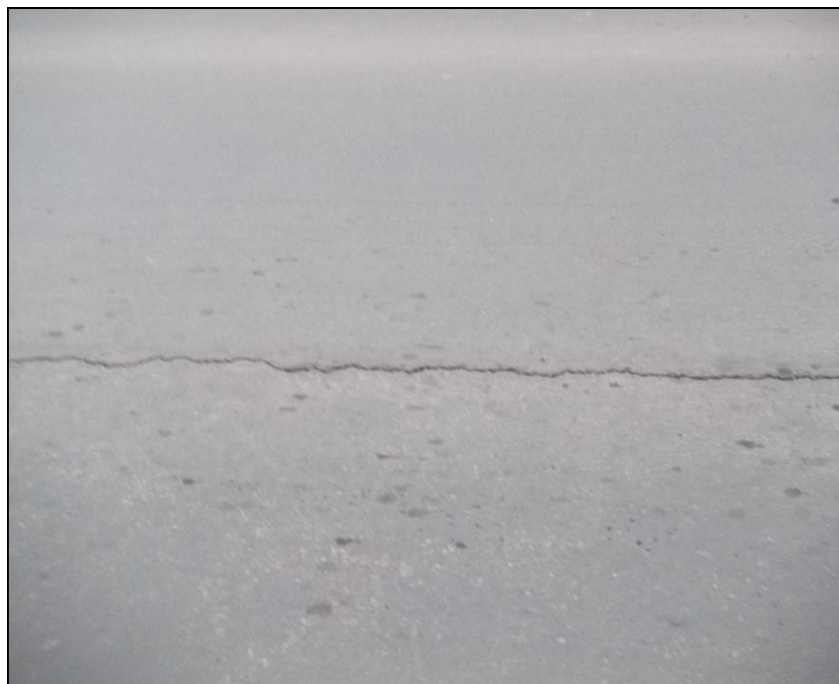
Figura 61 – Trinca Isolada encontrada na Rua Bento Manoel

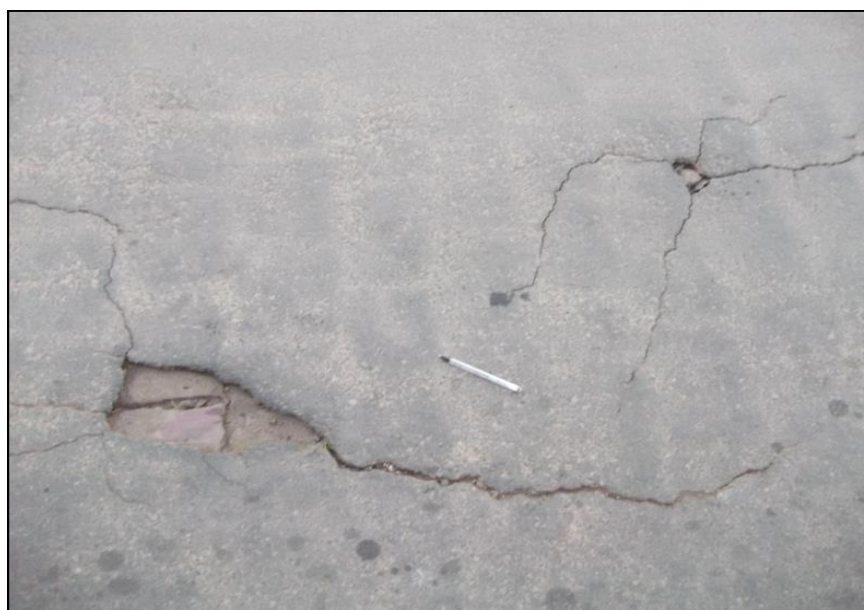
Figura 62 – Painela encontrada na Rua Bento Manoel

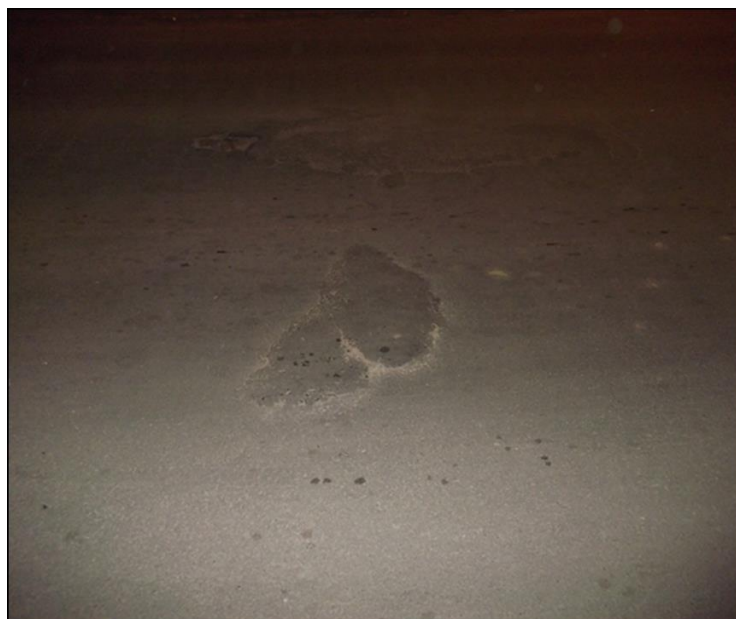
Figura 63 – Ondulação encontrada na Rua Bento Manoel

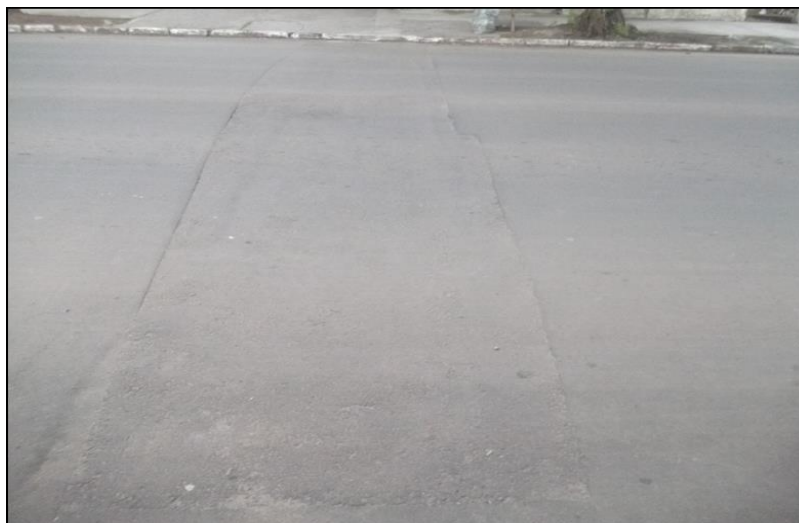
Figura 64 – Remendos de manutenção da drenagem na Rua Bento Manoel

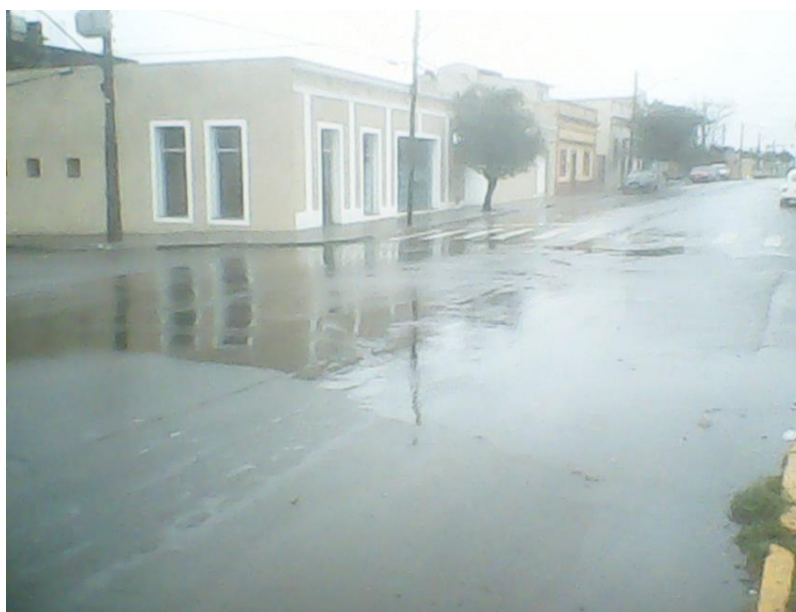
Figura 66 – Aspecto da Rua Bento Manoel em um dia chuvoso

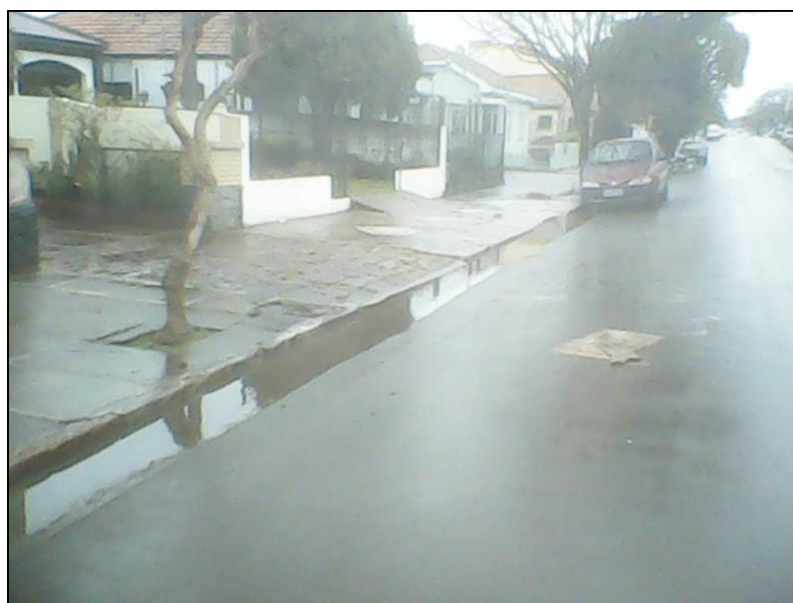
Figura 67 – Acúmulo de água em pontos entre pista/acostamento
