**AVALIAÇÃO DE MANIFESTAÇÕES PATOLÓGICAS DE FACHADAS DA
UNIPAMPA CAMPUS ALEGRETE UTILIZANDO A TERMOGRAFIA
INFRATERMELHA**

Trabalho de Conclusão de Curso
apresentado ao Curso de Engenharia Civil
da Universidade Federal do Pampa, como
requisito parcial para obtenção do Título de
Bacharel em Engenharia Civil.

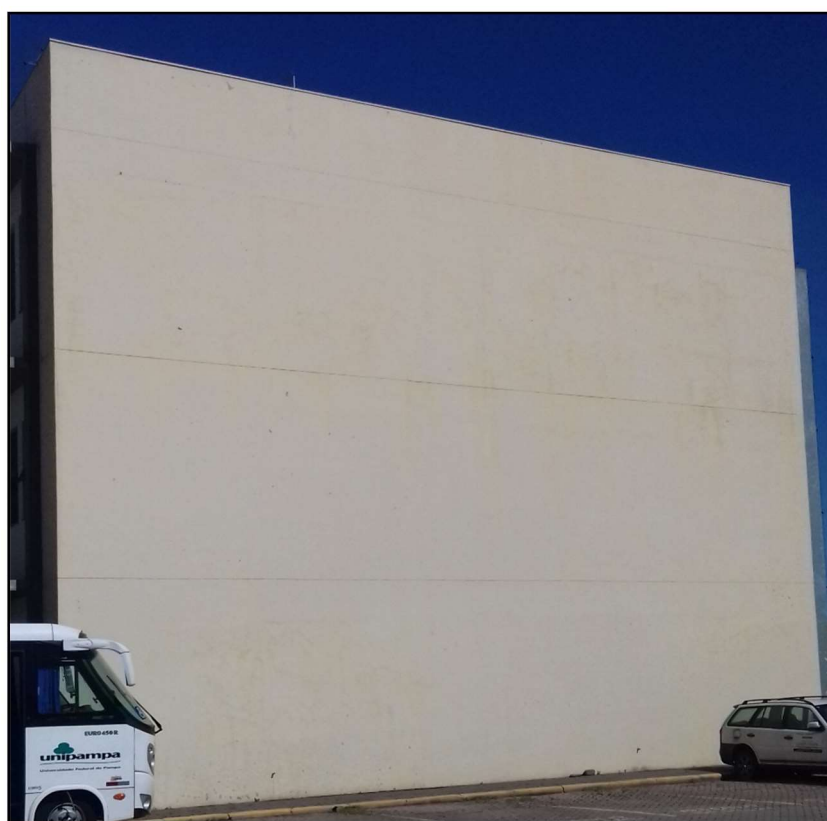
Figura 27 - Fachada 1

Com a Figura 27 não é possível identificar todas as manifestações patológicas encontradas nesta fachada, consegue-se perceber apenas algumas manchas de umidade.

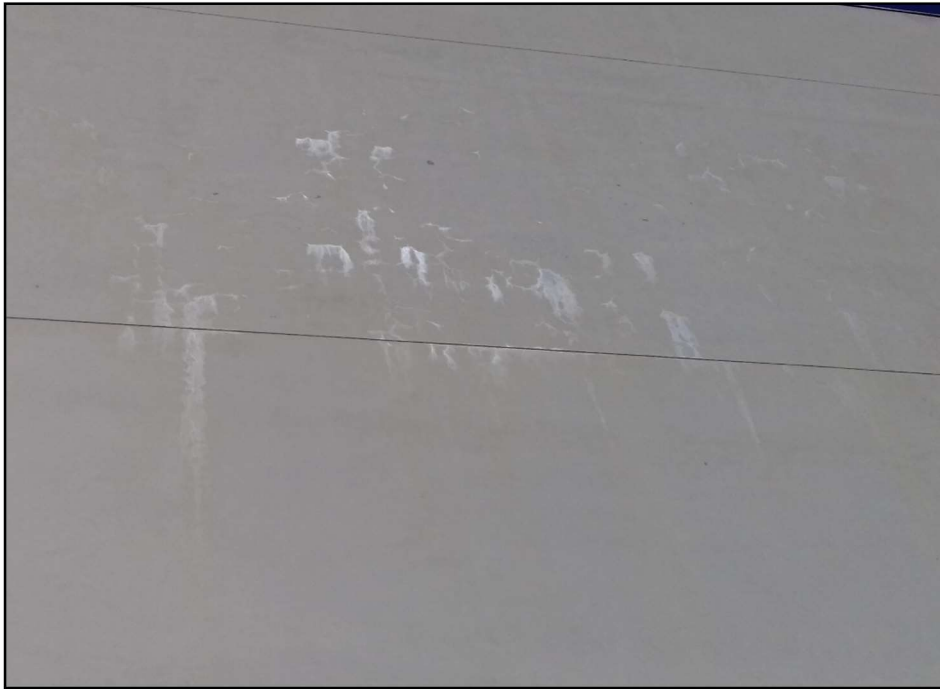
Figura 28 - Manchas de Umidade

- **Manchas:** essa patologia ocorre devido a água que se acumula na superfície e acaba percolando para dentro da estrutura pelas fissuras, causando o surgimento dessa patologia.

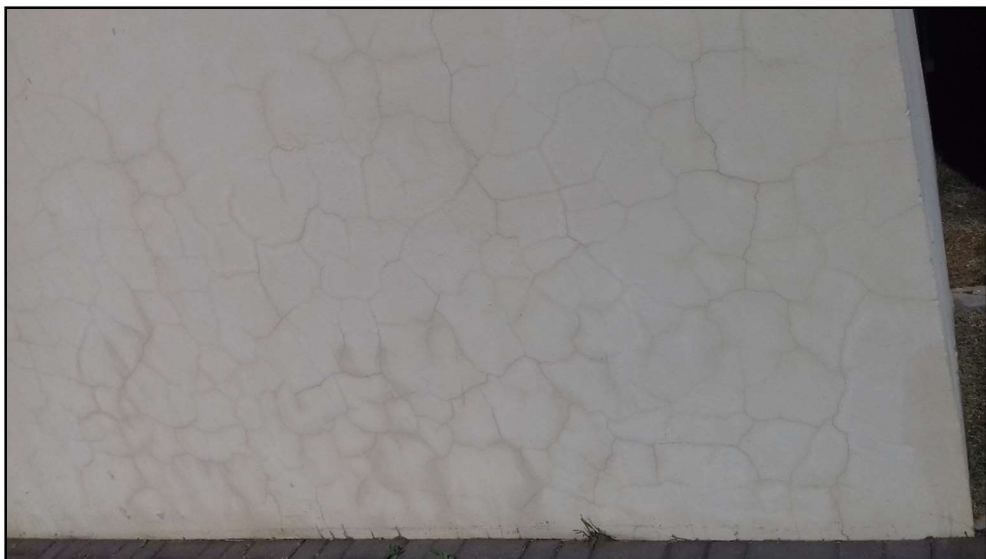
Figura 29 - Fissuras mapeadas

Abaixo encontra-se a Figura 29, onde consegue-se visualizar as fissuras mapeadas, essas foram achadas nas extremidades da fachada em grande número.

- **Fissuras:** existem nessa fachada, fissuras mapeadas e fissuras verticais. As fissuras mapeadas ocorrem devido as movimentações hidrotérmicas da estrutura com o revestimento, originando a retração da argamassa. As fissuras verticais encontradas devem-se possivelmente ao enfraquecimento da ligação dos elementos de concreto armado com a vedação da estrutura.

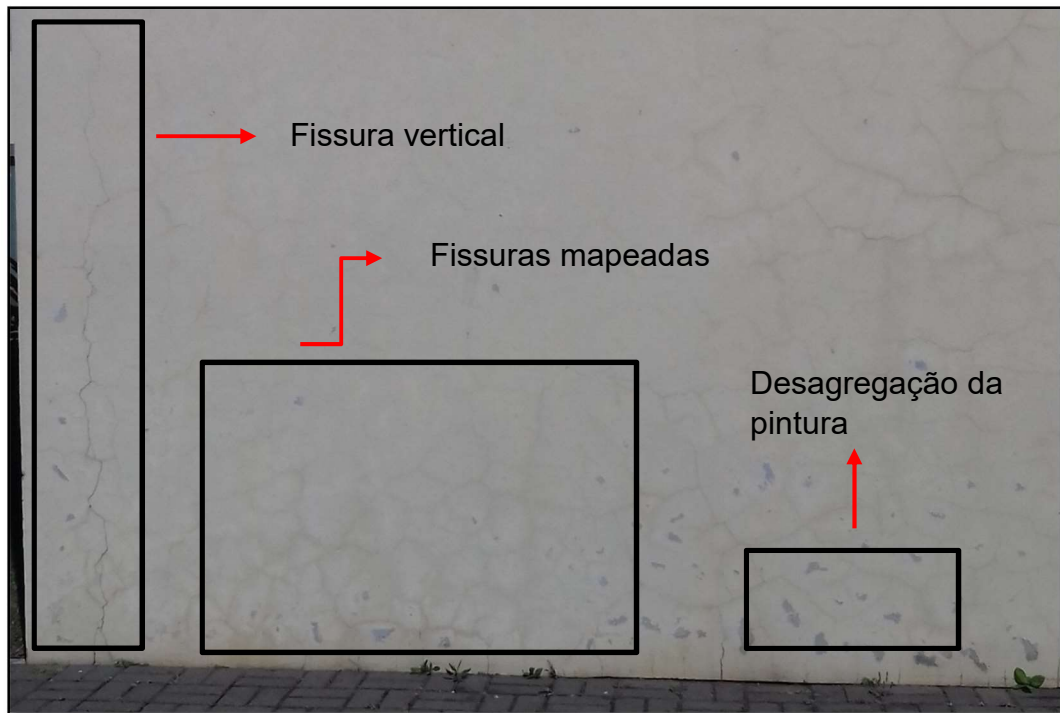
Figura 30 - Manifestações patológicas da Fachada 1

A Figura 30, demonstra que existem fissuras mapeadas, fissura vertical e também desagregação da pintura, o que é possível notar aproximando-se da estrutura.

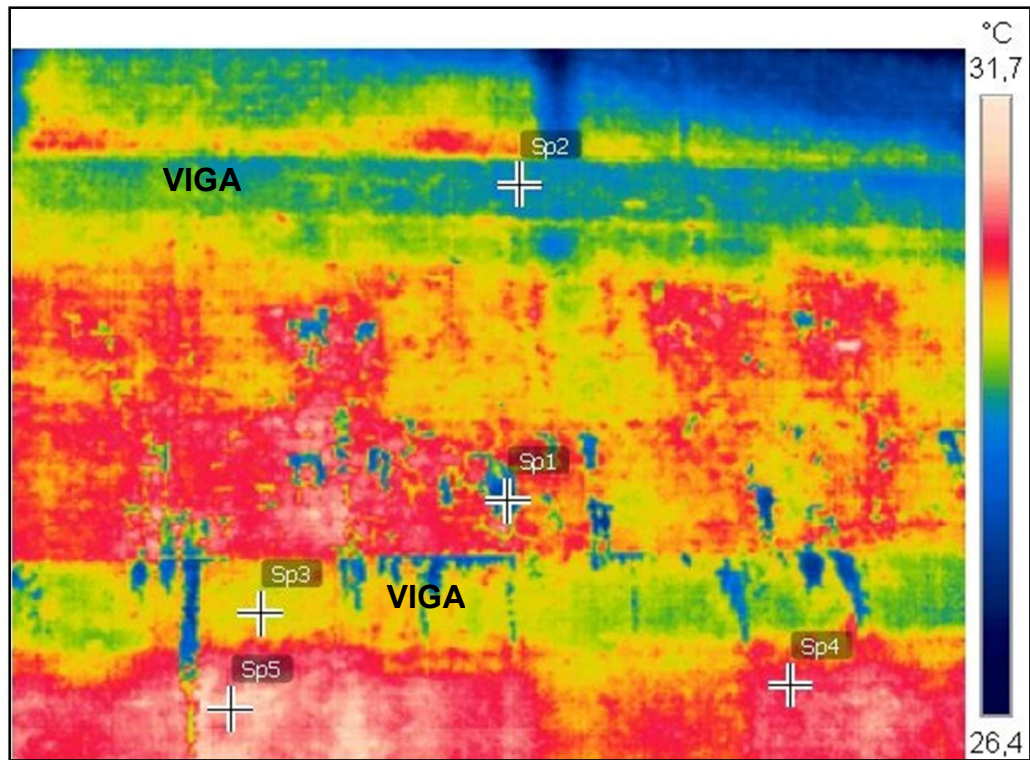
Figura 31 - Imagem termográfica da Fachada 1

Na Figura 31 é possível identificar as manifestações patológicas que já foram descritas a partir das imagens com câmera usual, como as fissuras mapeadas e as manchas de umidade. Na Tabela 1, encontram-se as temperaturas encontradas em cada ponto representado na figura.

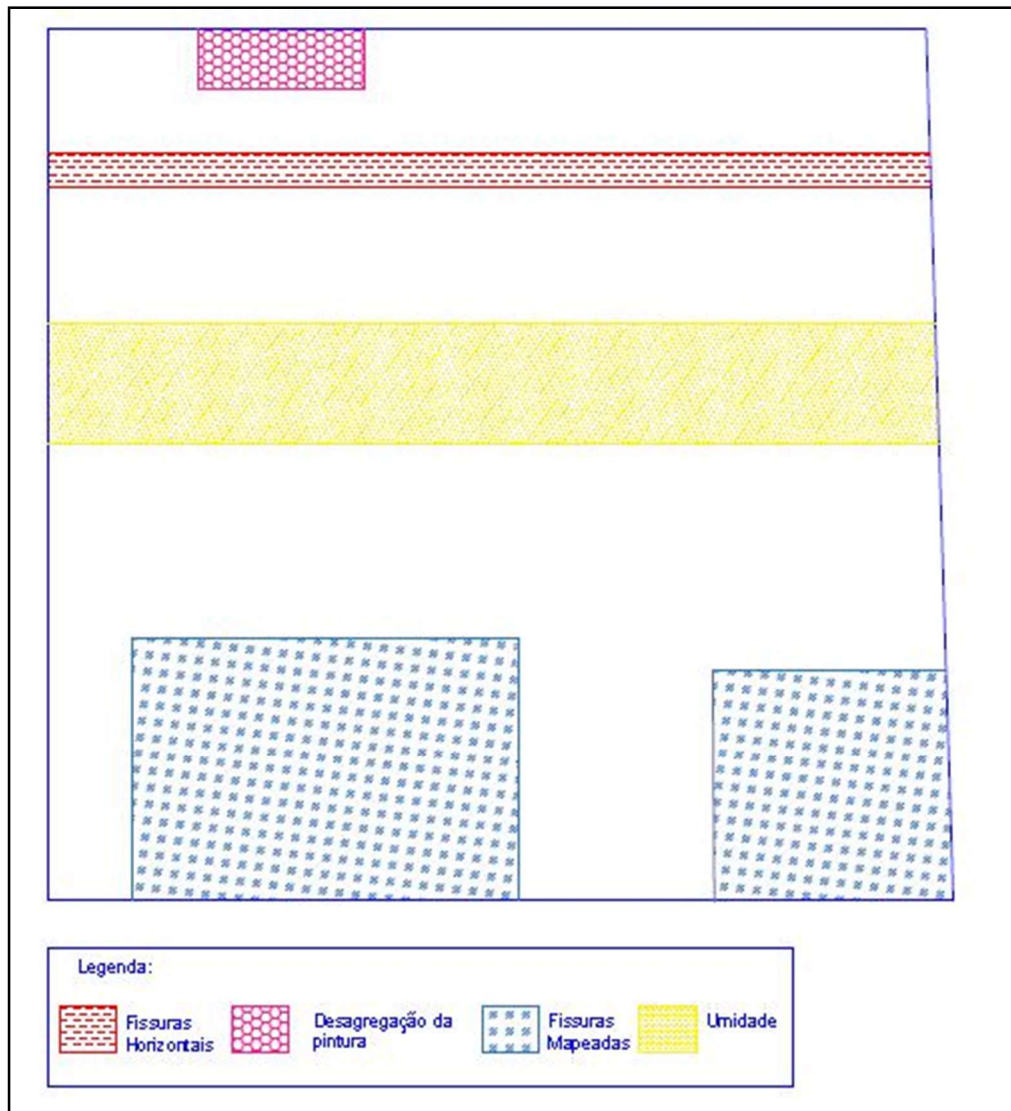
Figura 33 - Mapa de incidência da Fachada 1

Manifestação Patológica	Área de Incidência (m ²)
Fissuras Horizontais	7,84
Fissuras Mapeadas	13,8
Umidade	27,41
Desagregação da pintura	2,54
Área total da fachada	198,4

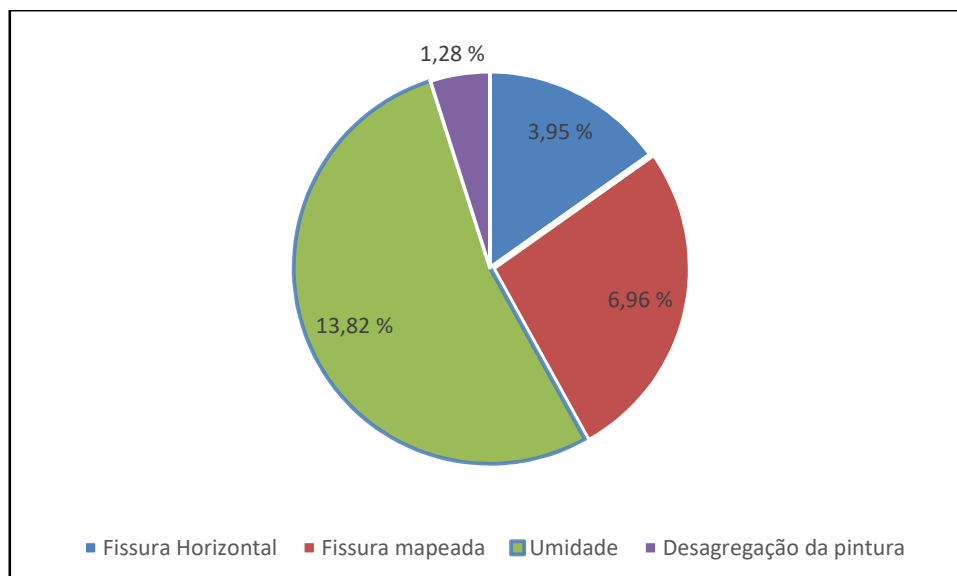
Figura 34 - Porcentagem de degradação da fachada

Na Figura 34, mostra-se as porcentagens obtidas para cada manifestação patológica demonstrada no mapa de incidência. As fissuras horizontais chegam a 3,95% da área total da fachada, a umidade representa 13,82%, as fissuras mapeadas 6,96% e a desagregação da pintura 1,28%.

Verifica-se então que a maior porcentagem da degradação da estrutura está na umidade, o que já foi visto anteriormente a partir das imagens termográficas.

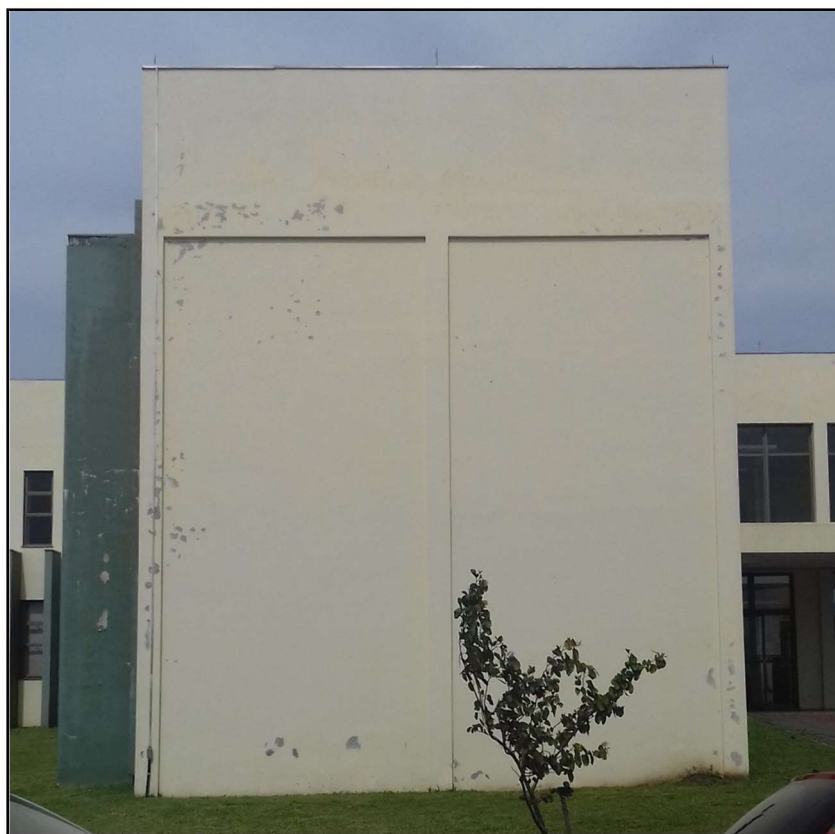
Figura 35 - Fachada 2

Em uma primeira análise da Fachada 2 a partir da Figura 35, nota-se a desagregação da pintura em alguns pontos e também algumas bolhas devido ao fluxo excessivo de umedecimento e secagem do elemento. Esta fachada tem grande incidência solar principalmente no período da tarde.

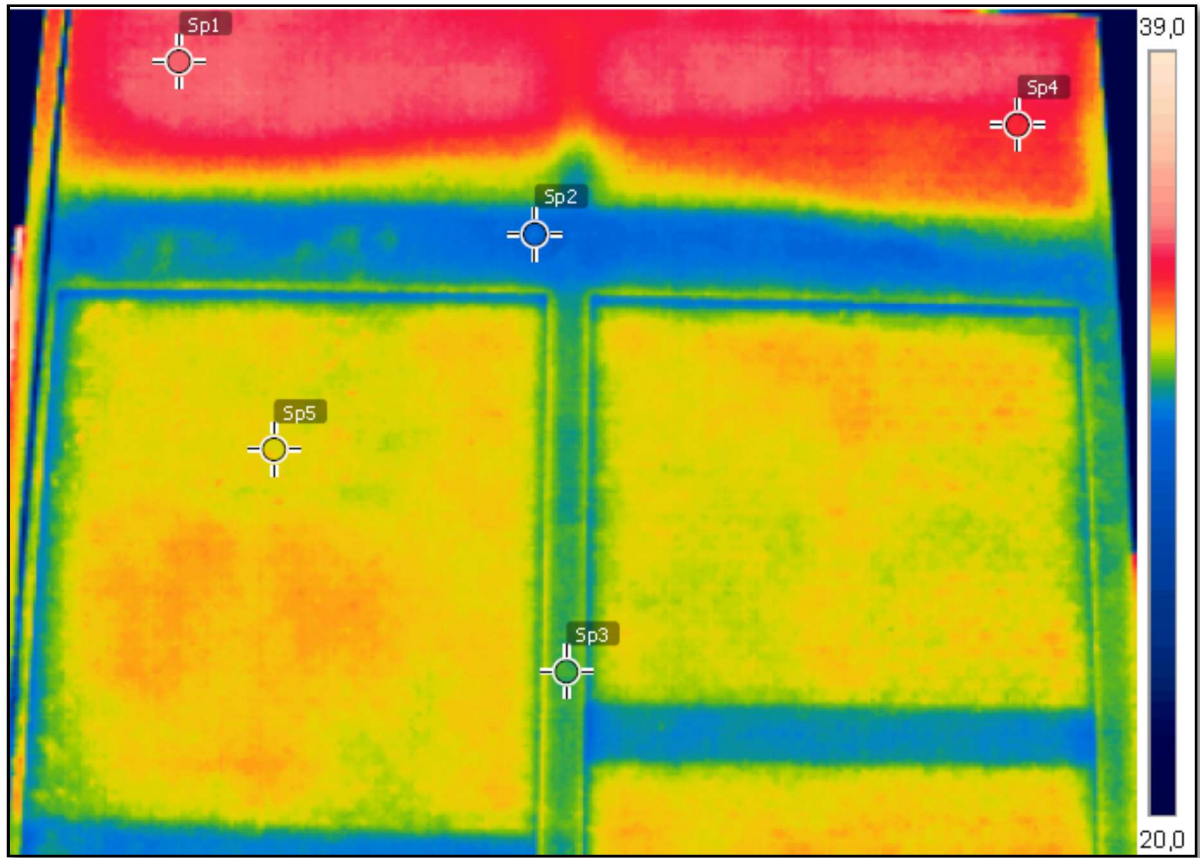
Figura 37 - Imagem termográfica da Fachada 2

Os pontos Sp1, Sp2, Sp3, Sp4 e Sp5, marcam as temperaturas encontradas na fachada no momento da captura da imagem, e encontram-se na Tabela 3.

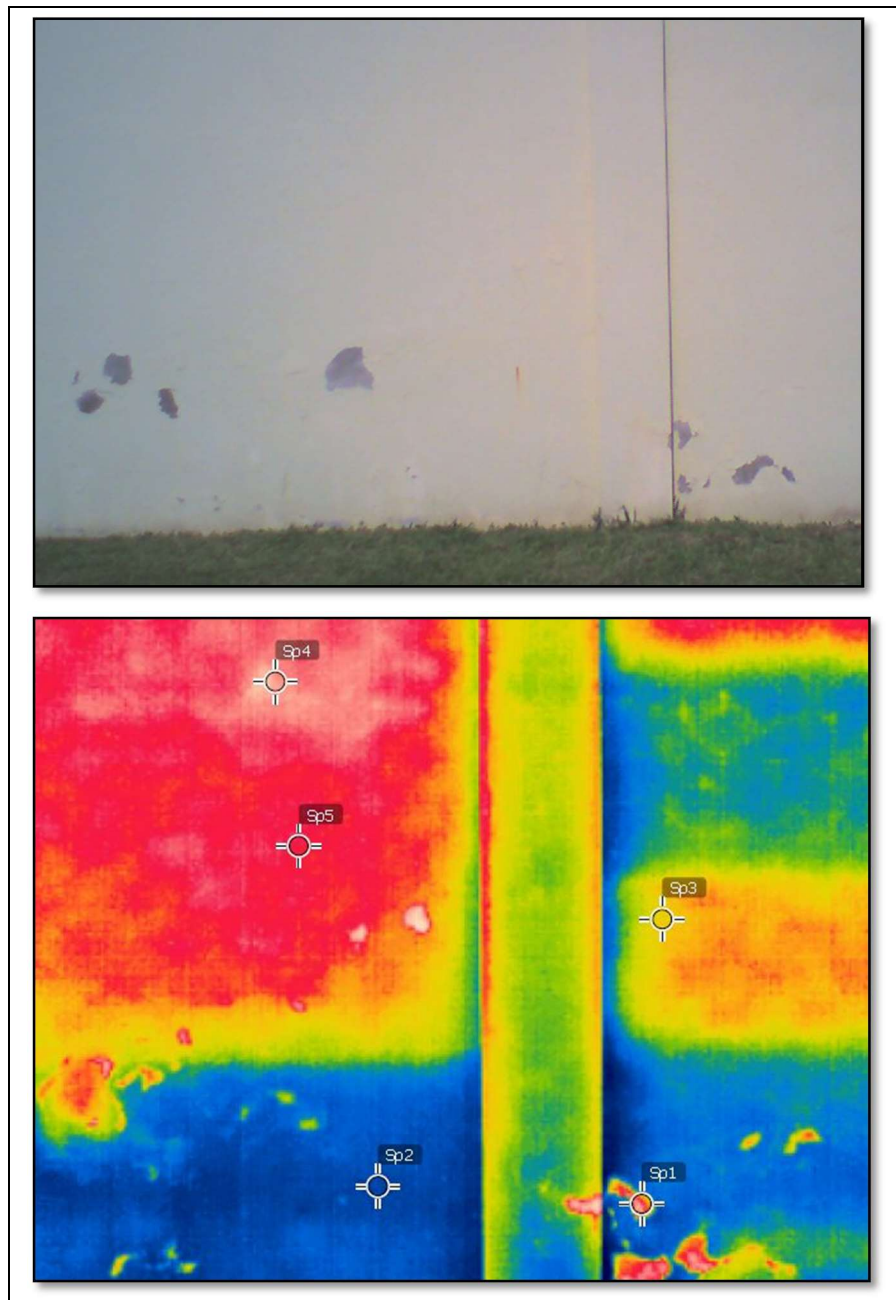
Figura 38 - Imagem termográfica aproximada

Comparando os pontos Sp1 a Sp5 da Figura 38, porém agora no terço inferior da fachada enquadrando os pontos com maior incidência das patologias (bolhas e desagregação da pintura), existe uma grande variação da temperatura novamente. As temperaturas encontradas são respectivamente: 33,1°C, 30,2°C, 31,9°C, 33,6°C e 32,9°C.

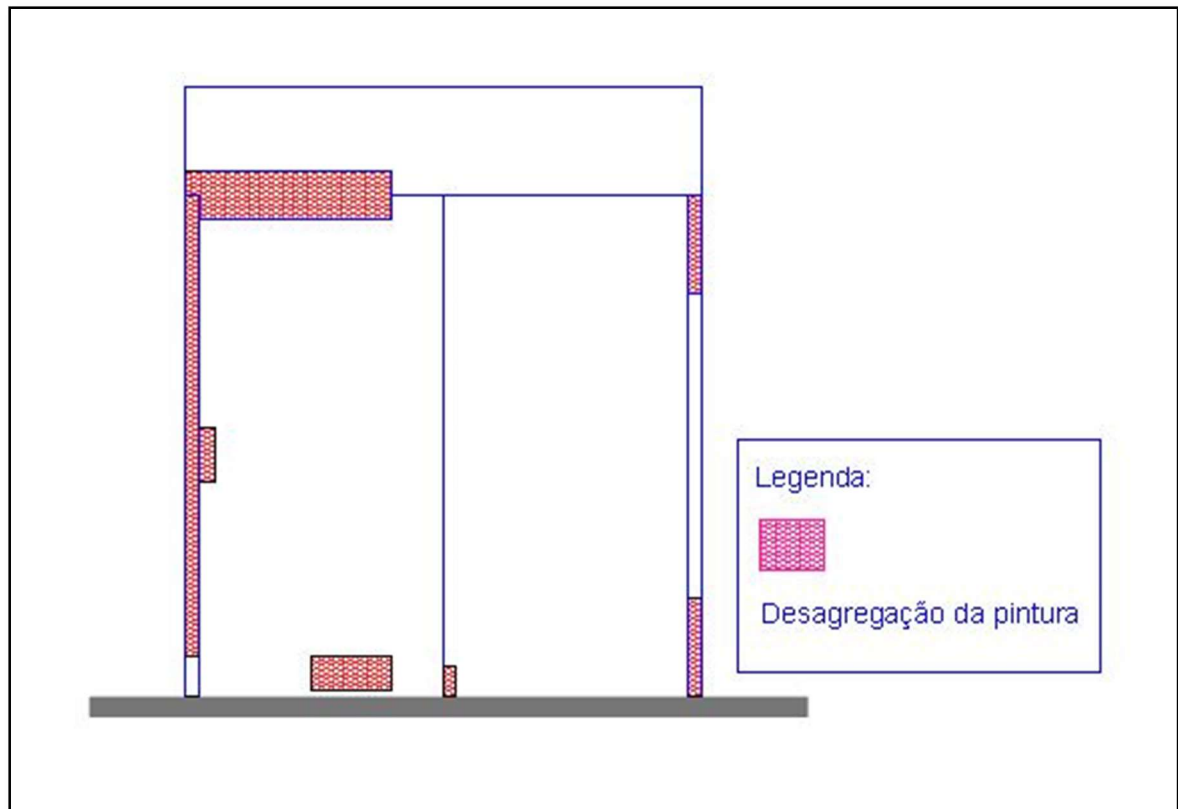
Figura 39 - Mapa de incidência de danos na Fachada 2

Na Figura 39, encontra-se o mapa de incidência de danos encontrados na Fachada 2. É perceptível a partir dessa imagem notar que a desagregação da pintura ocorre nos extremos da estrutura e também na platibanda, que são pontos onde existe umidade.

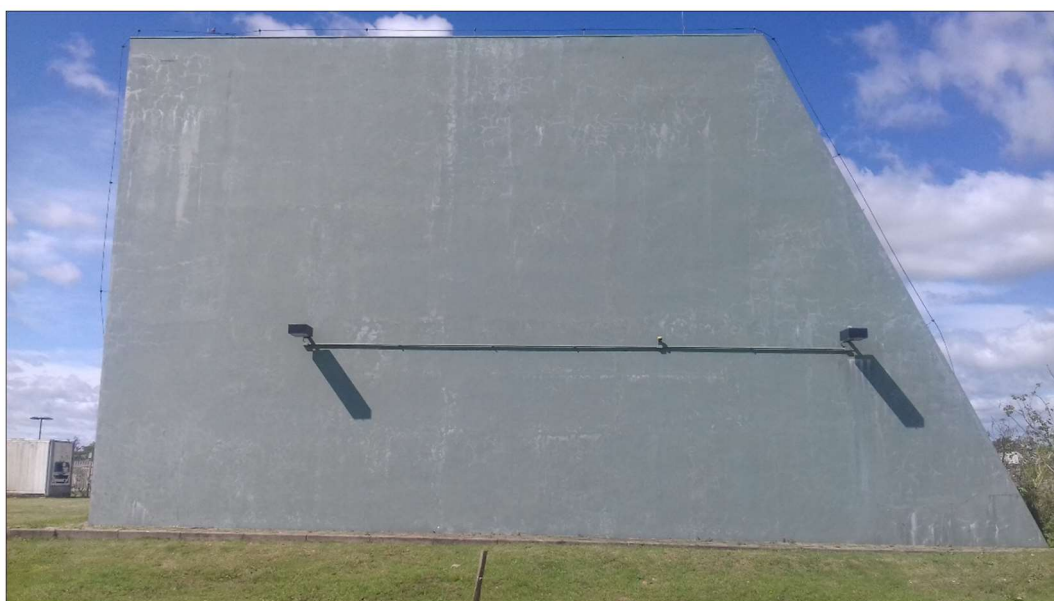
Figura 40 - Fachada 3

Na Figura 40, nota-se que a patologia mais evidente encontrada são as eflorescências, ocasionadas pela percolação de água entre as fissuras principalmente no topo da parede.

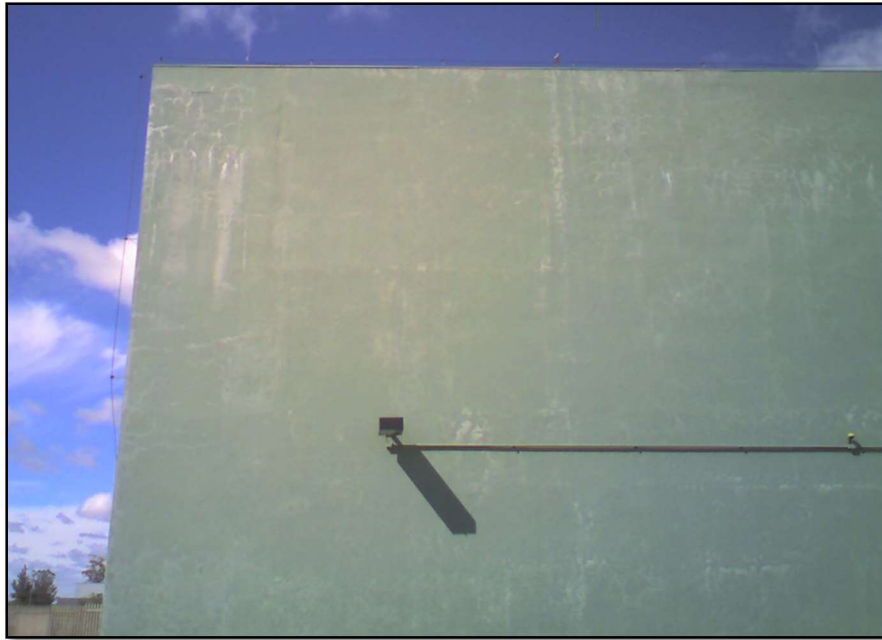
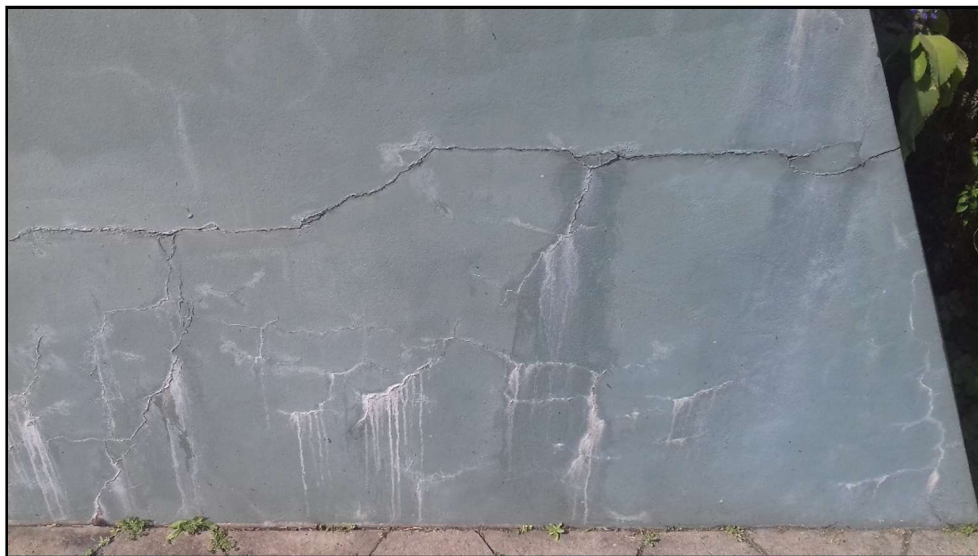
Com a aproximação da câmera, demonstradas nas Figuras 41 e 42 pode ser observado que existem manchas causadas pela umidade, fissuras mapeadas e fissuras horizontais, que não foram notadas anteriormente.

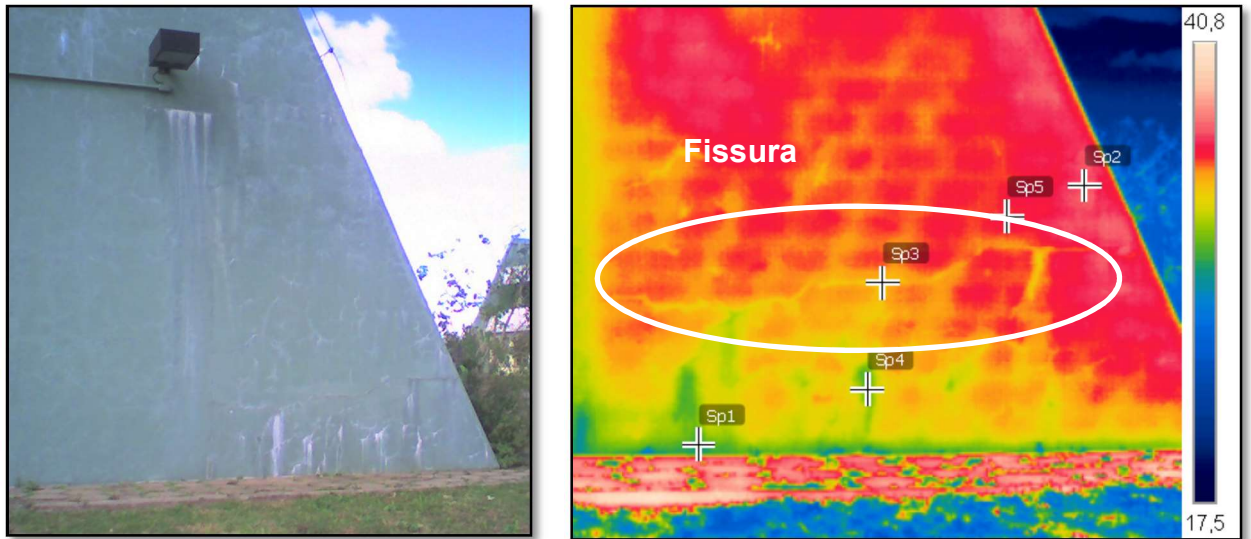
Figura 43 - Imagem termográfica da base da Fachada 3

Com a Figura 43, é possível notar uma grande variação da temperatura nas extremidades da fachada, mostrando de forma clara as fissuras já vistas nas imagens anteriores e também as manchas de umidade. Os pontos Sp1, Sp2 e Sp3, Sp4 e Sp5 possuem as seguintes temperaturas representados na Tabela 5.

- **Fissuras:** primeiramente pode ser visto fissuras mapeadas em quase toda a extensão da fachada, e também fissuras horizontais nos extremos, esse tipo de patologia costuma aparecer quando existe grandes movimentações térmicas entre o revestimento e a estrutura causando retração da argamassa, o que ficou evidente a partir das imagens termográficas.

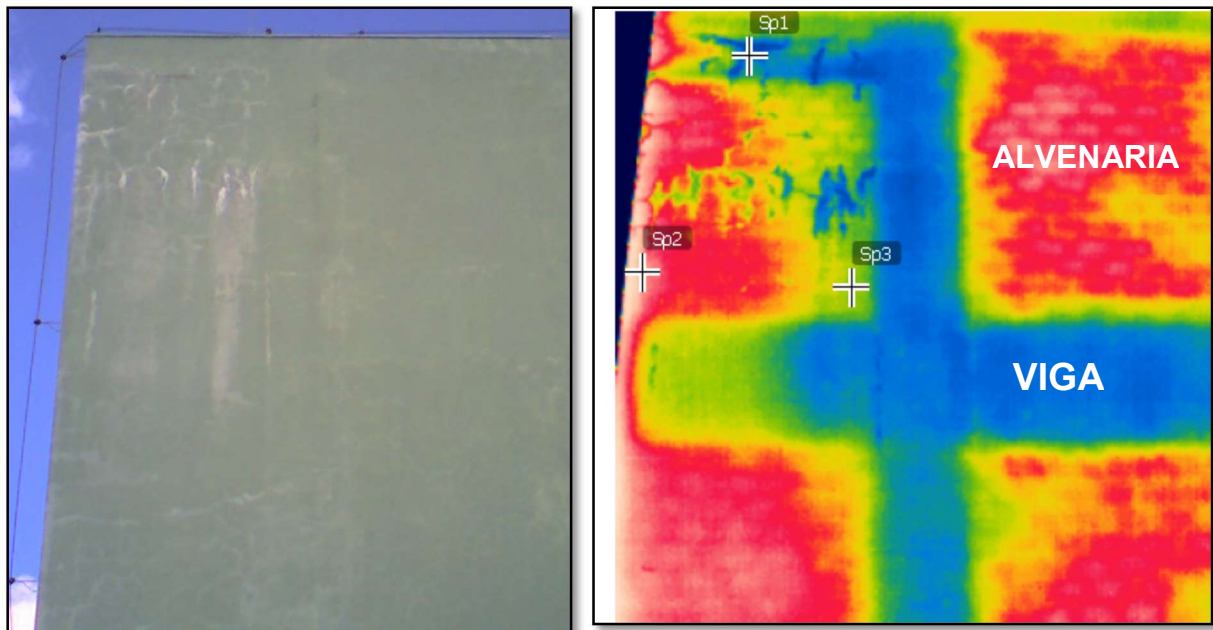
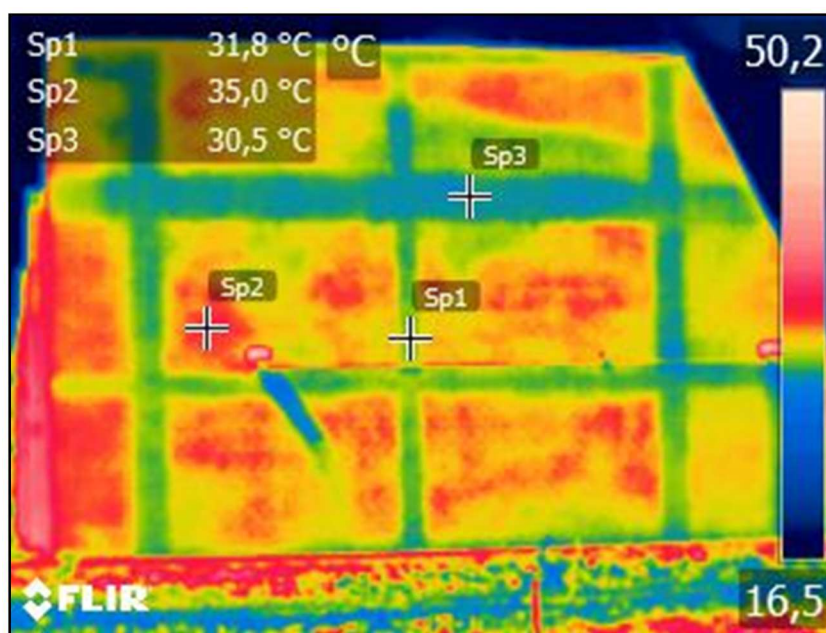
Já com as Figuras 44 e 45 pode-se comprovar as manchas causadas pela água e as fissuras horizontais demonstradas anteriormente na Figura 41.

- **Manchas:** com a ocorrência de chuvas, a água acumula-se na superfície e acaba adentrando pelas fissuras, e então causando o aparecimento dessa patologia. Como trata-se de um prédio com poucos anos de utilização, é possível enxergar apenas manchas causadas pela umidade acumulada na fachada, possivelmente se

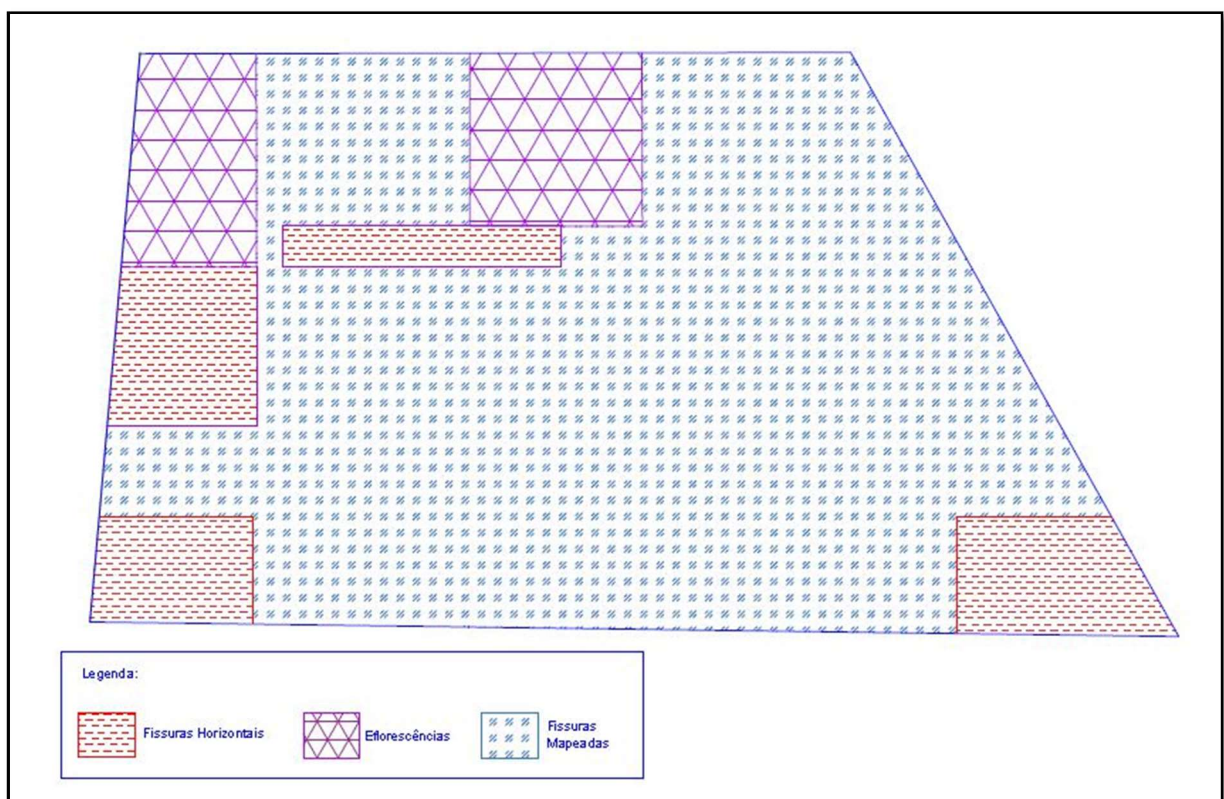
Figura 46 - Mapa de incidência da Fachada 3

Na Figura 46, é possível visualizar o mapa de incidência de danos da Fachada 3. Percebe-se que as fissuras mapeadas se encontram ao longo de toda a extensão da fachada, demonstrando-se assim que da maneira estimada das áreas de incidência, 100% da estrutura já se encontra com alguma manifestação patológica.

Manifestação Patológica	Área de Incidência (m ²)
Fissuras Horizontais	18,85
Fissuras Mapeadas	68,94
Eflorescências	13,73
Área total da fachada	101,52

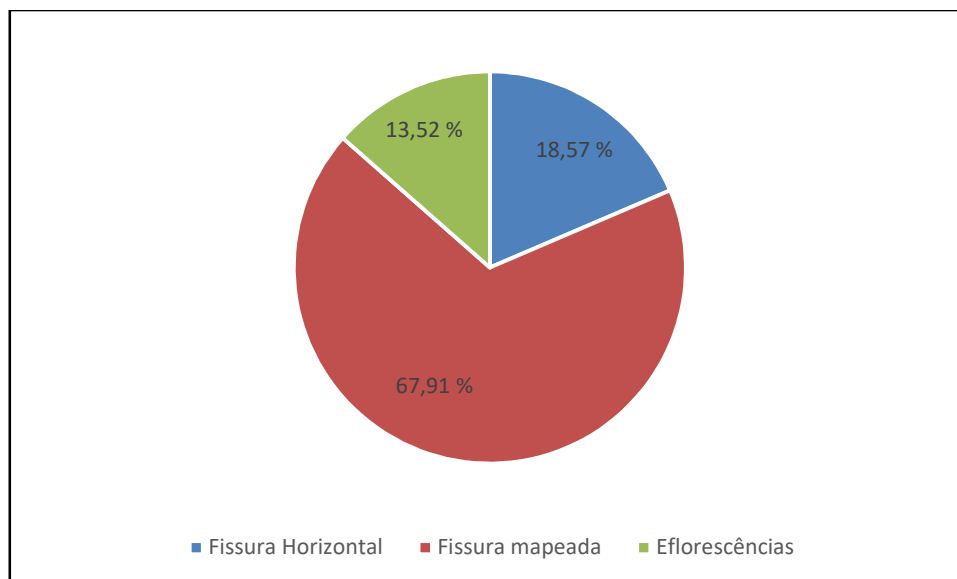
Figura 47 - Porcentagem de manifestações patológicas na estrutura

Como pode ser visto na Figura 47, a partir da área total então determinou-se que 67,91% das patologias encontradas na fachada são fissuras mapeadas, seguidas das fissuras horizontais 18,57%, e por fim 13,52% das eflorescências.

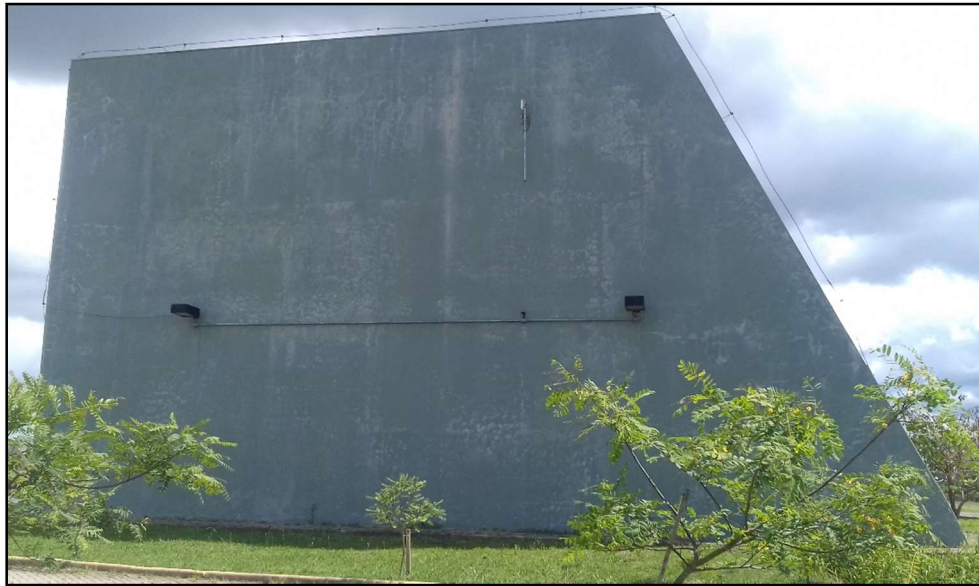
Figura 48 - Fachada 4

Em uma primeira análise da Fachada 4 a partir da Figura 48, é possível notar algumas manifestações patológicas como eflorescências, fissuras mapeadas e manchas de umidade.

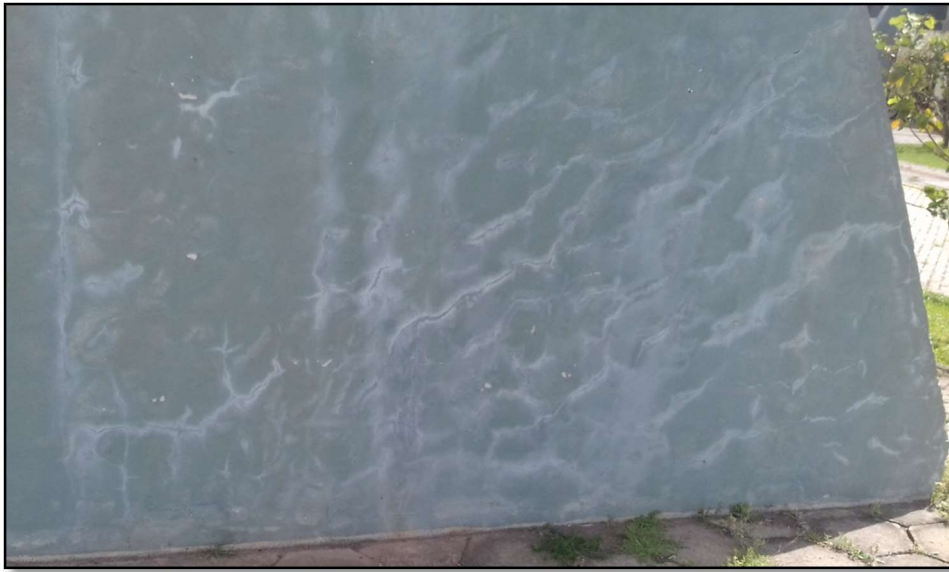
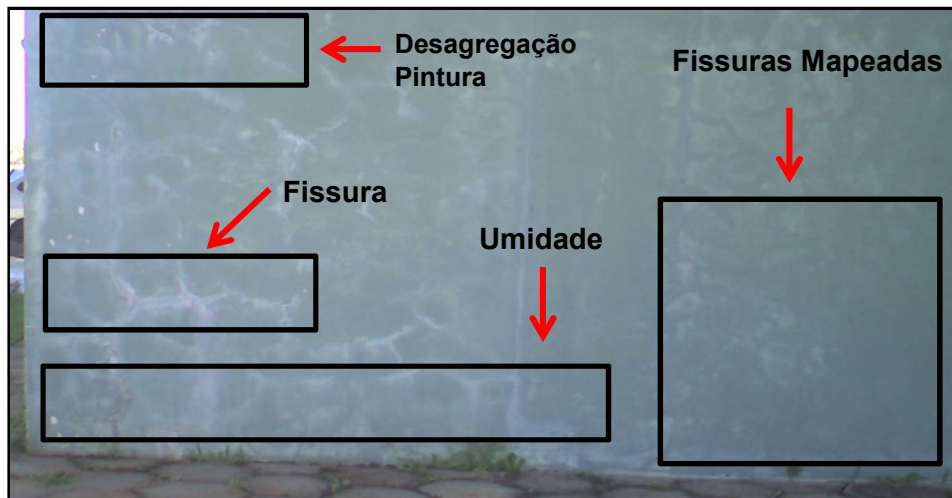
Analisando então as Figuras 49 e 50 é visível que existem inúmeras patologias nesta fachada como: fissuras mapeadas nas extremidades, umidade, desagregação da pintura, fissuras verticais, eflorescências e fissuras horizontais.

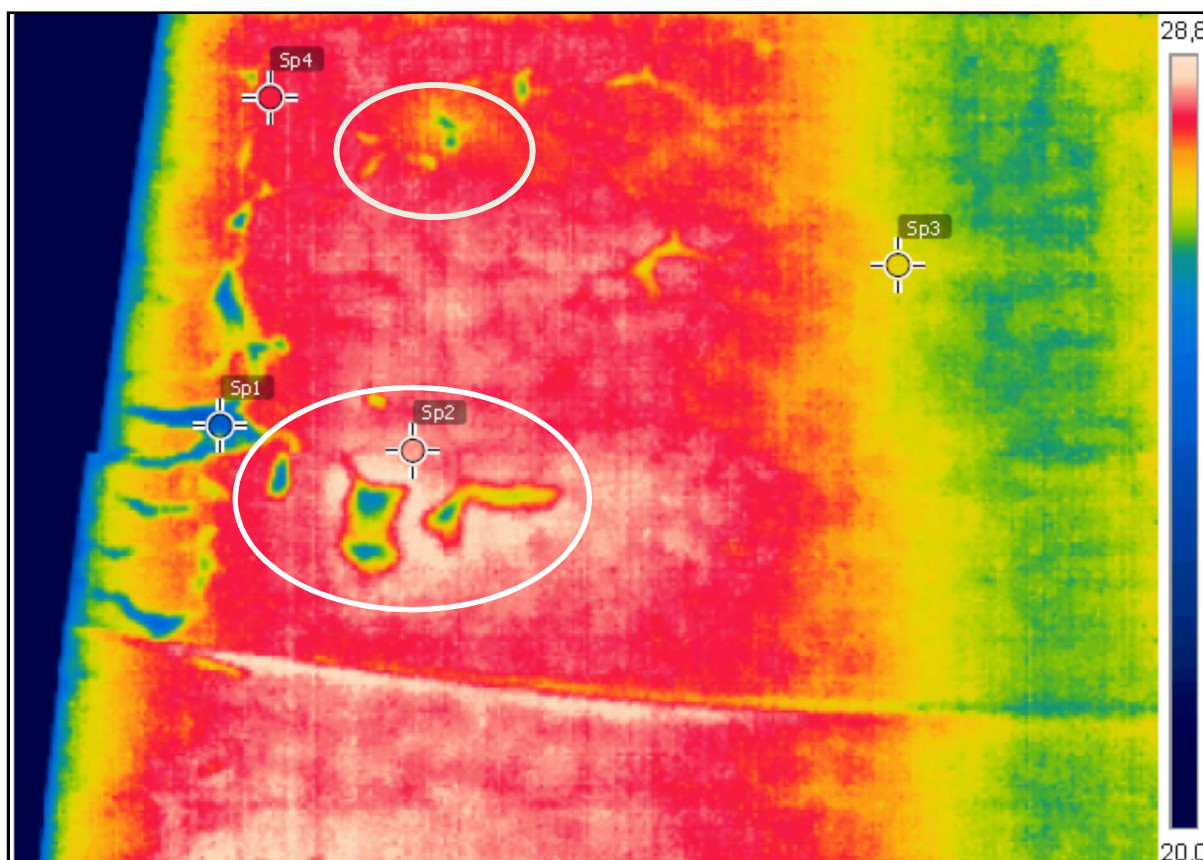
Figura 52 - Extremidade superior esquerda da fachada

Nas regiões formadas pelas elipses na Figura 52 encontram-se as fissuras mapeadas, bem como as eflorescências. É de fácil percepção que essas regiões possuem grande variação da térmica, e que isso influencia de forma profunda no surgimento de manifestações patológicas.

- **Fissuras:** primeiramente pode ser visto fissuras mapeadas em quase toda a extensão da fachada, essas ocorrem devido a movimentações higrotérmicas da estrutura com o revestimento, causando assim a retração da argamassa. As fissuras

verticais encontradas devem-se possivelmente ao enfraquecimento da ligação dos elementos de concreto armado com a vedação da estrutura. Já as fissuras horizontais devem ter sido causadas pela expansão da argamassa de assentamento.
