**IDENTIFICAÇÃO DAS PRINCIPAIS PATOLOGIAS DE FACHADAS EM EDIFÍCIOS  
NO MUNICÍPIO DE ALEGRETE/RS**

Trabalho de Conclusão de Curso  
apresentado ao Curso de Engenharia Civil  
da Universidade Federal do Pampa, como  
requisito parcial para obtenção do Título  
de Bacharel em Engenharia Civil.

O público alvo do presente estudo são as fachadas do conjunto habitacional “Residencial João XXIII”, situados na Rua Eurípedes Brasil Milano na cidade de Alegrete/RS. A seguir, na Figura 08, apresenta-se a imagem para identificação do condomínio.

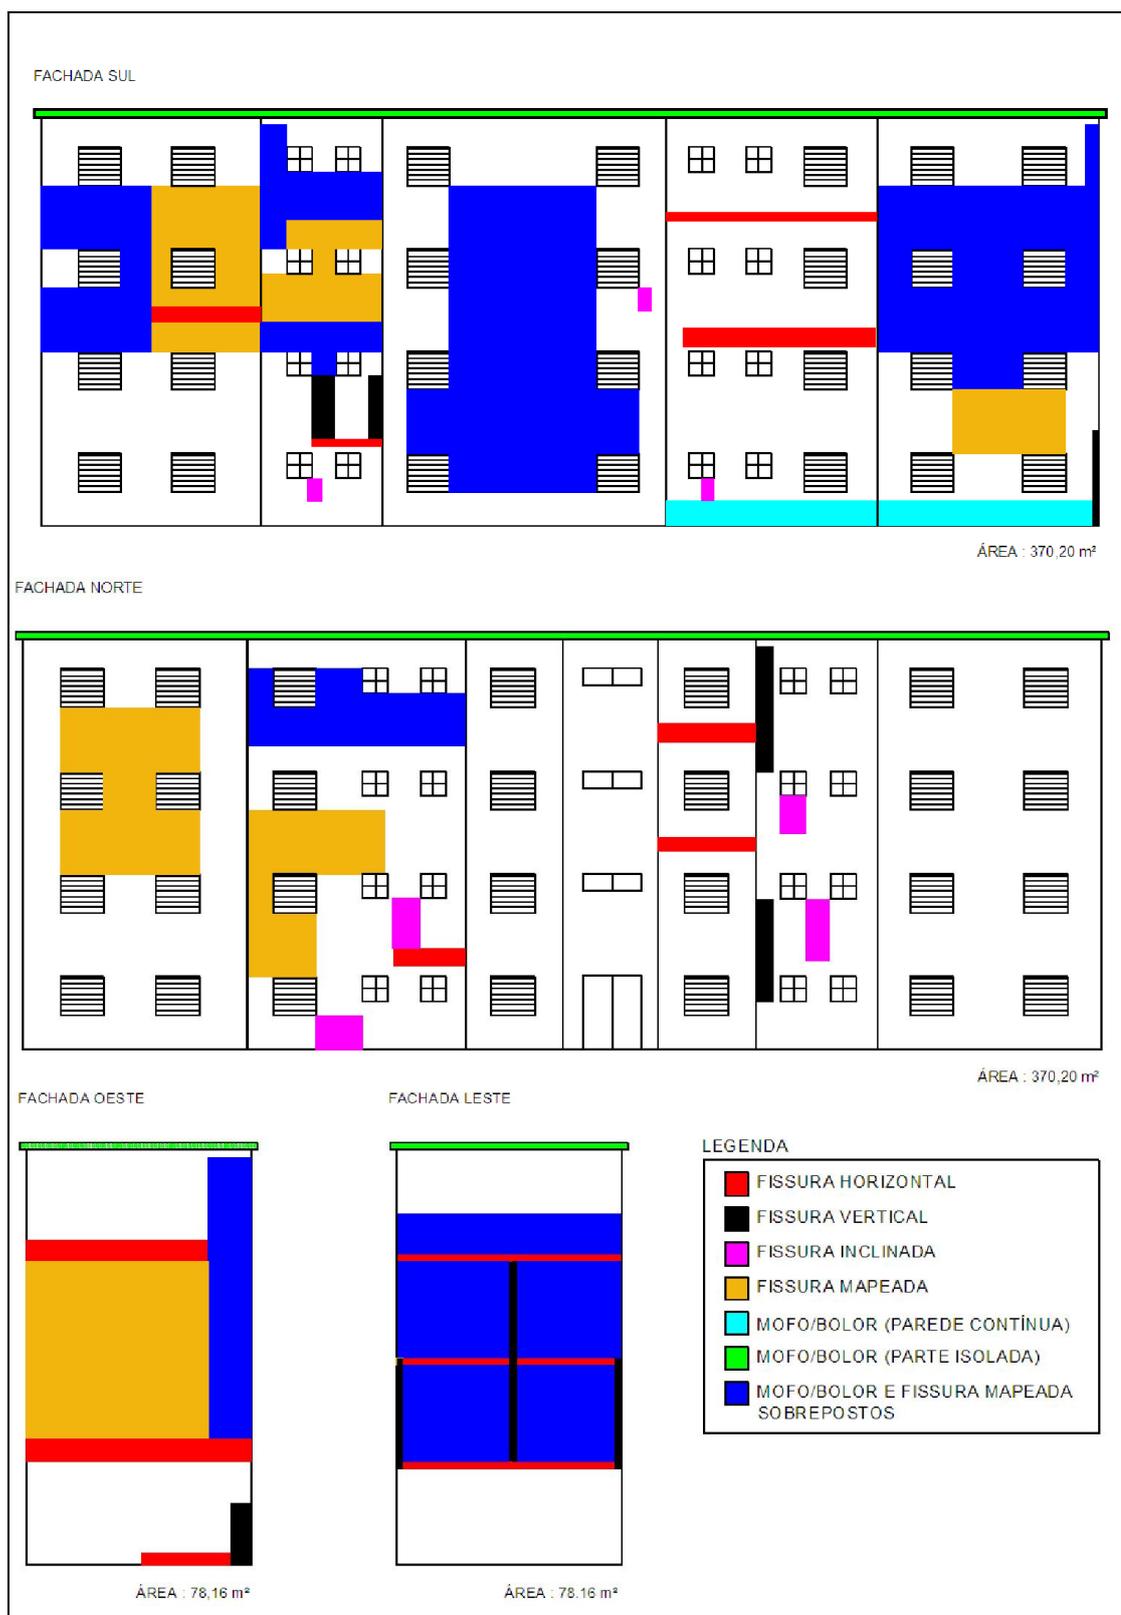
Figura 10 - Mapa de incidência de danos do Bloco 296-A

Outras manifestações como as fissuras horizontais e verticais, encontravam-se em todas as fachadas, no entanto, todas com graduações relativamente pequenas, caracterizadas por pequenos traços vistos principalmente nos locais de amarração entre as vigas e/ou pilares com as paredes. Já as fissuras inclinadas foram encontradas em maior número na fachada norte, e apenas em 3 pontos na fachada sul, nos quais a presença desta era muito pequena e superficial atingindo um total de 0,19% de área nesta fachada.

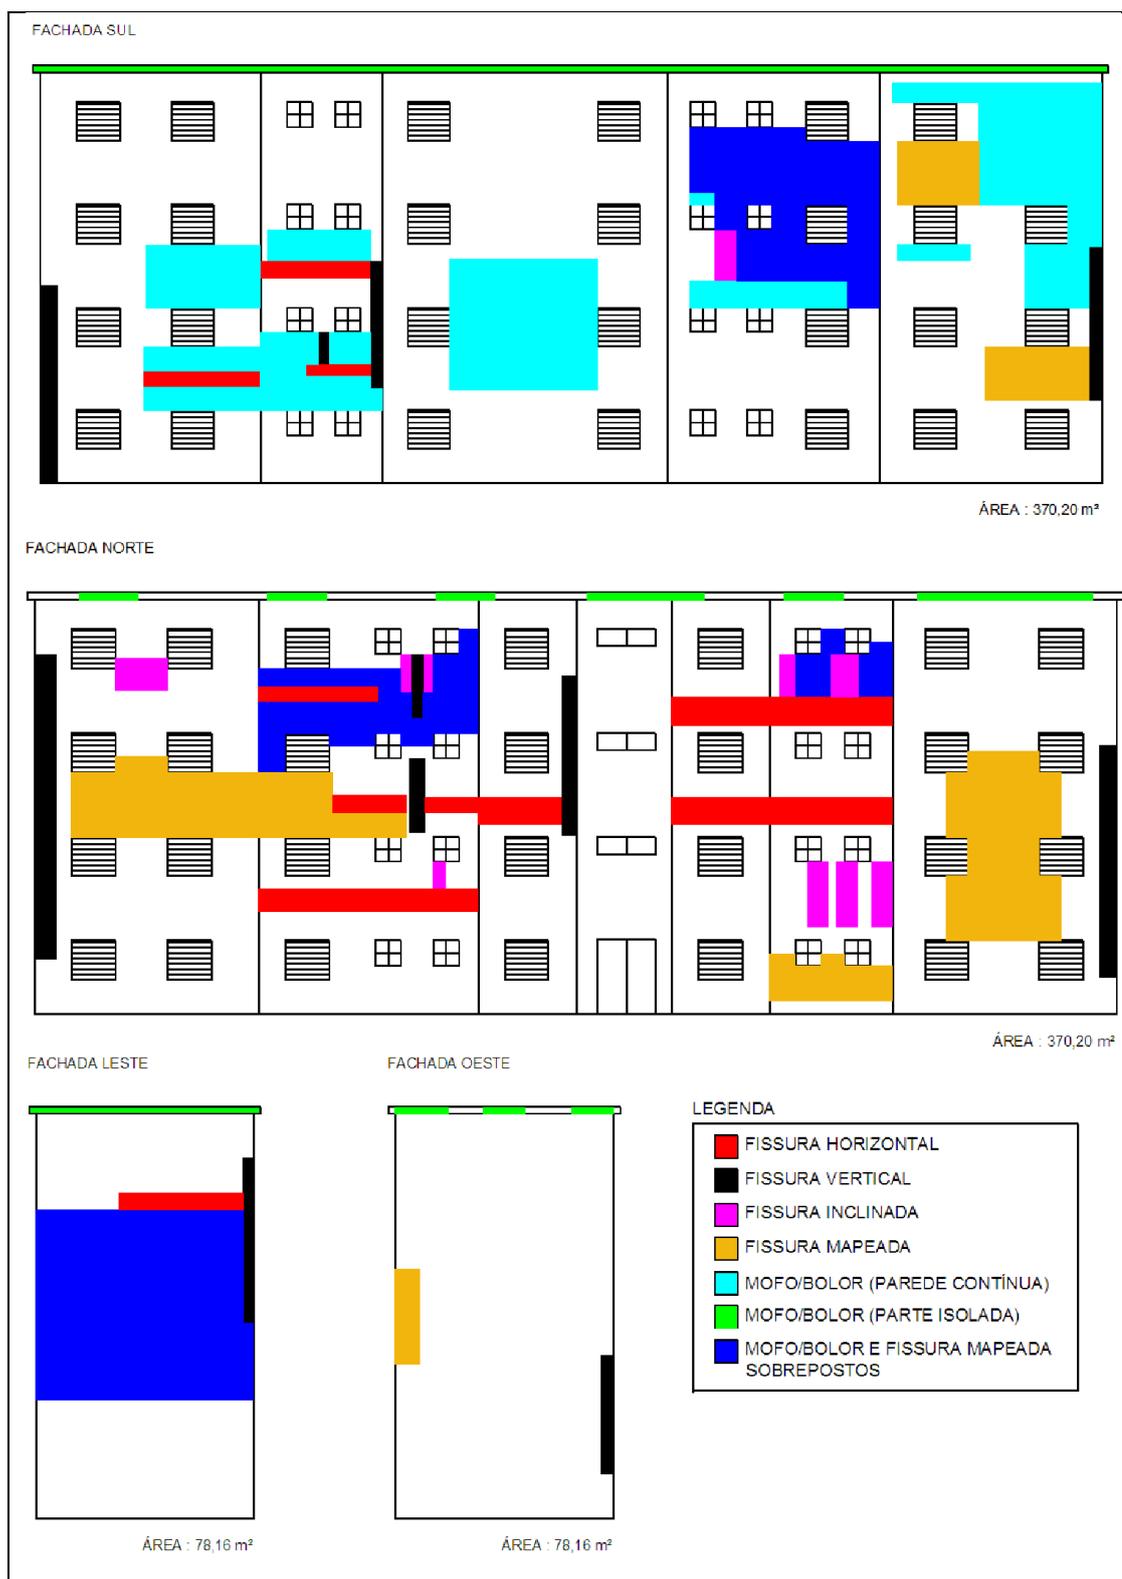
Figura 11 - Mapa de incidência de danos do Bloco 296-B

De acordo com os dados visualizados através do Gráfico 02 fica evidente que neste bloco a fachada mais atingida por manifestações patológicas, em termos percentuais é a fachada leste, com a presença significativa de fissuras mapeadas e mofo/bolor.

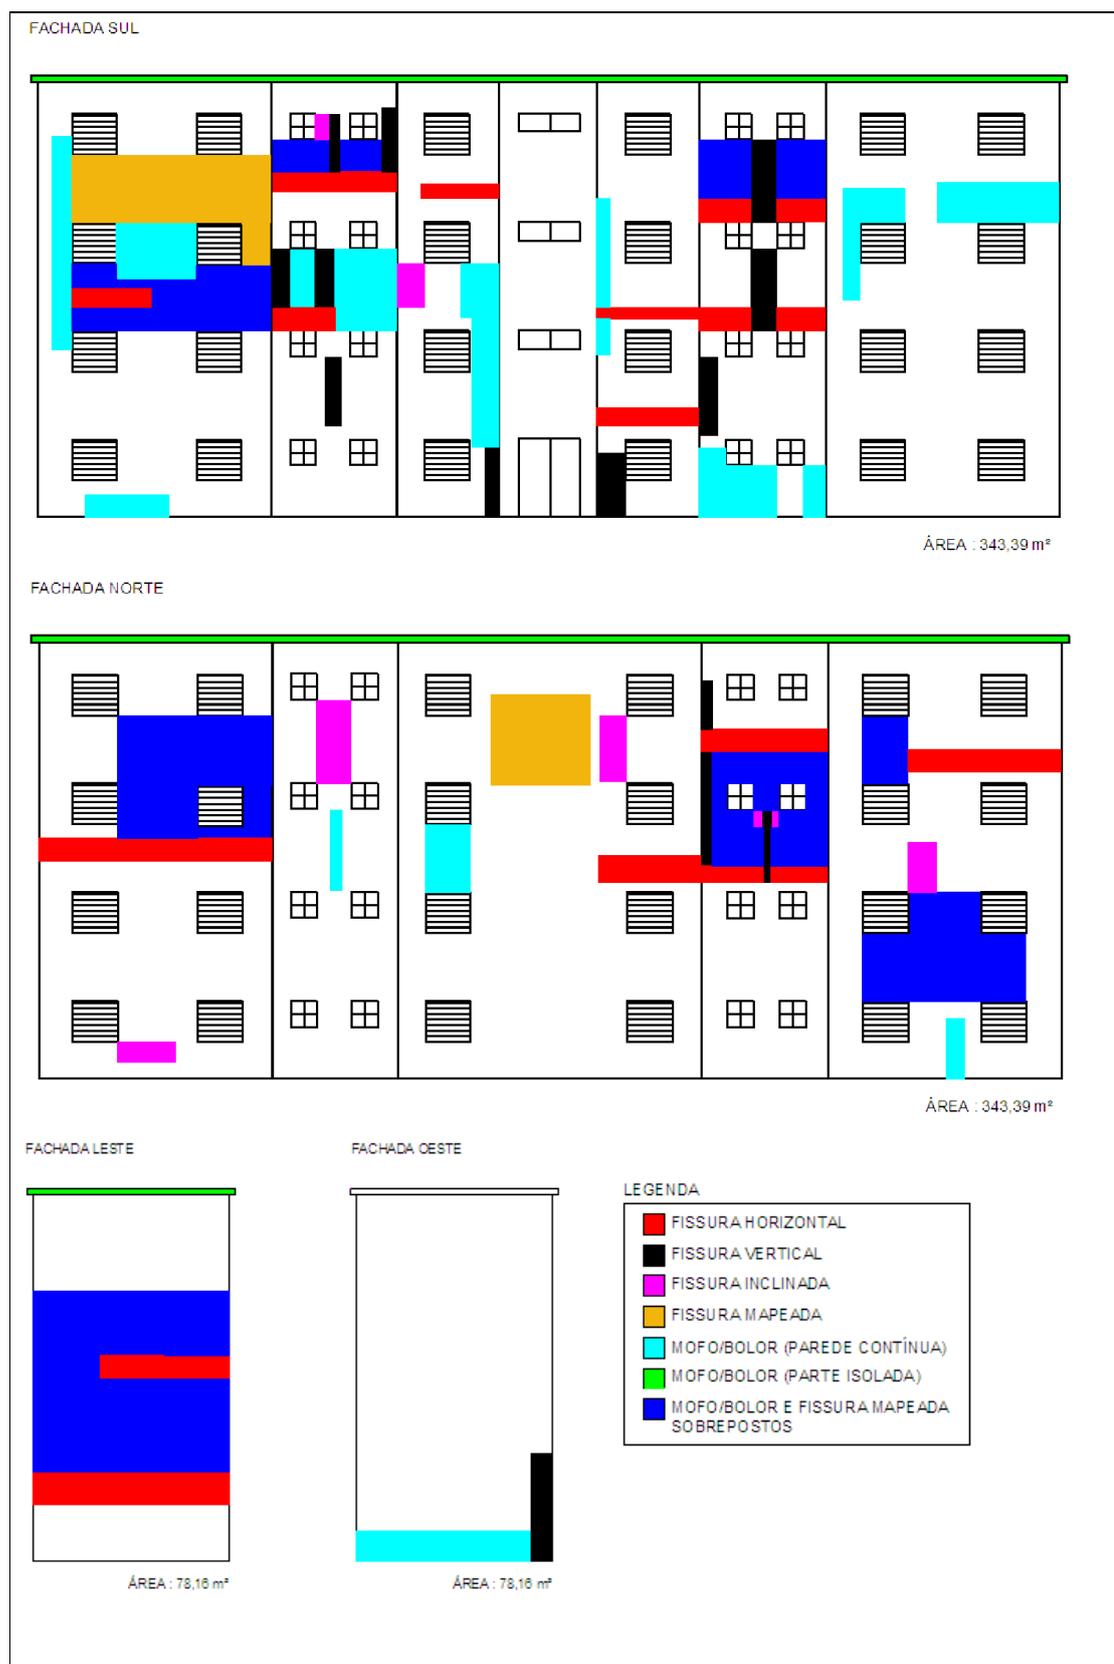
Figura 12 - Mapa de incidência de danos do Bloco 286-A

Outro fator relevante a ser mencionado, é relacionado à fachada oeste, a qual, apresenta pequenos pontos com patologias e nos casos observados, estas apresentavam-se com pouca intensidade, conforme pode ser observado na ficha de danos deste bloco no Apêndice A.

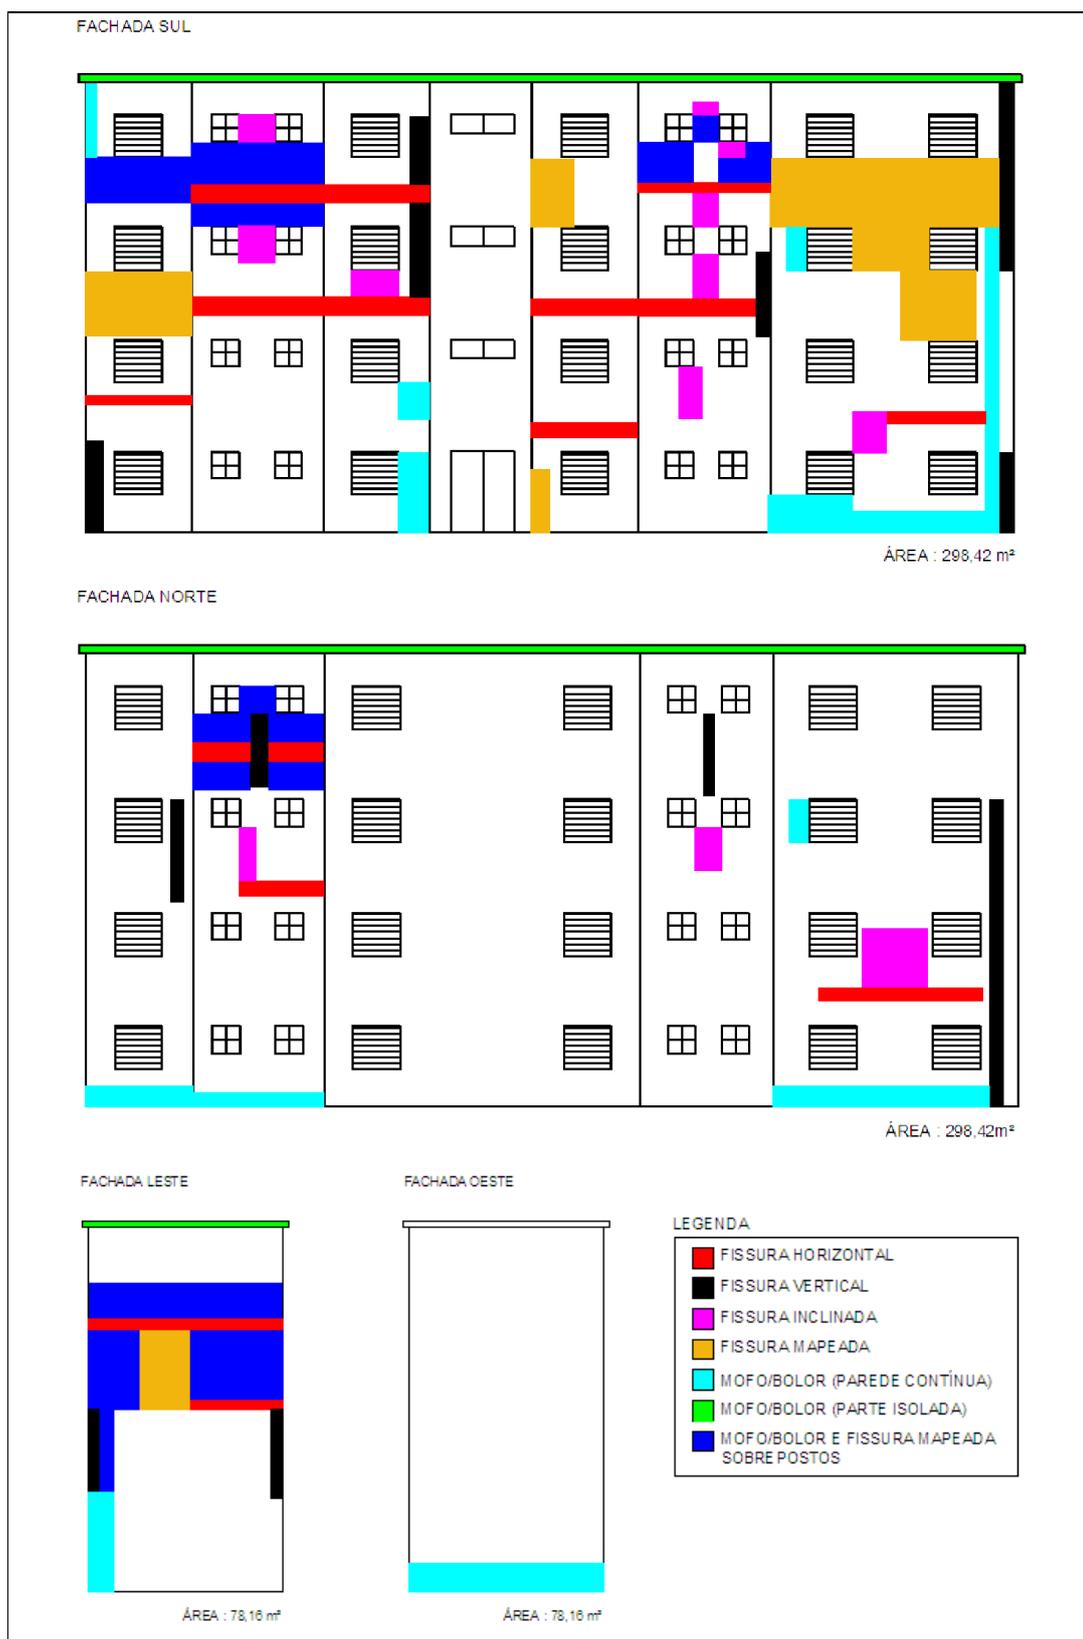
Figura 13 - Mapa de incidência de danos do Bloco 286-B

Em uma breve análise ao Gráfico 04, nota-se que as patologias mais encontradas foram as fissuras mapeadas na fachada leste, e mofo/bolor na fachada sul. Nota-se também a presença de mofo/bolor (parte isolada) nas laterais das lajes de cobertura das fachadas norte, sul e leste, ausentando-se apenas na região da fachada oeste.

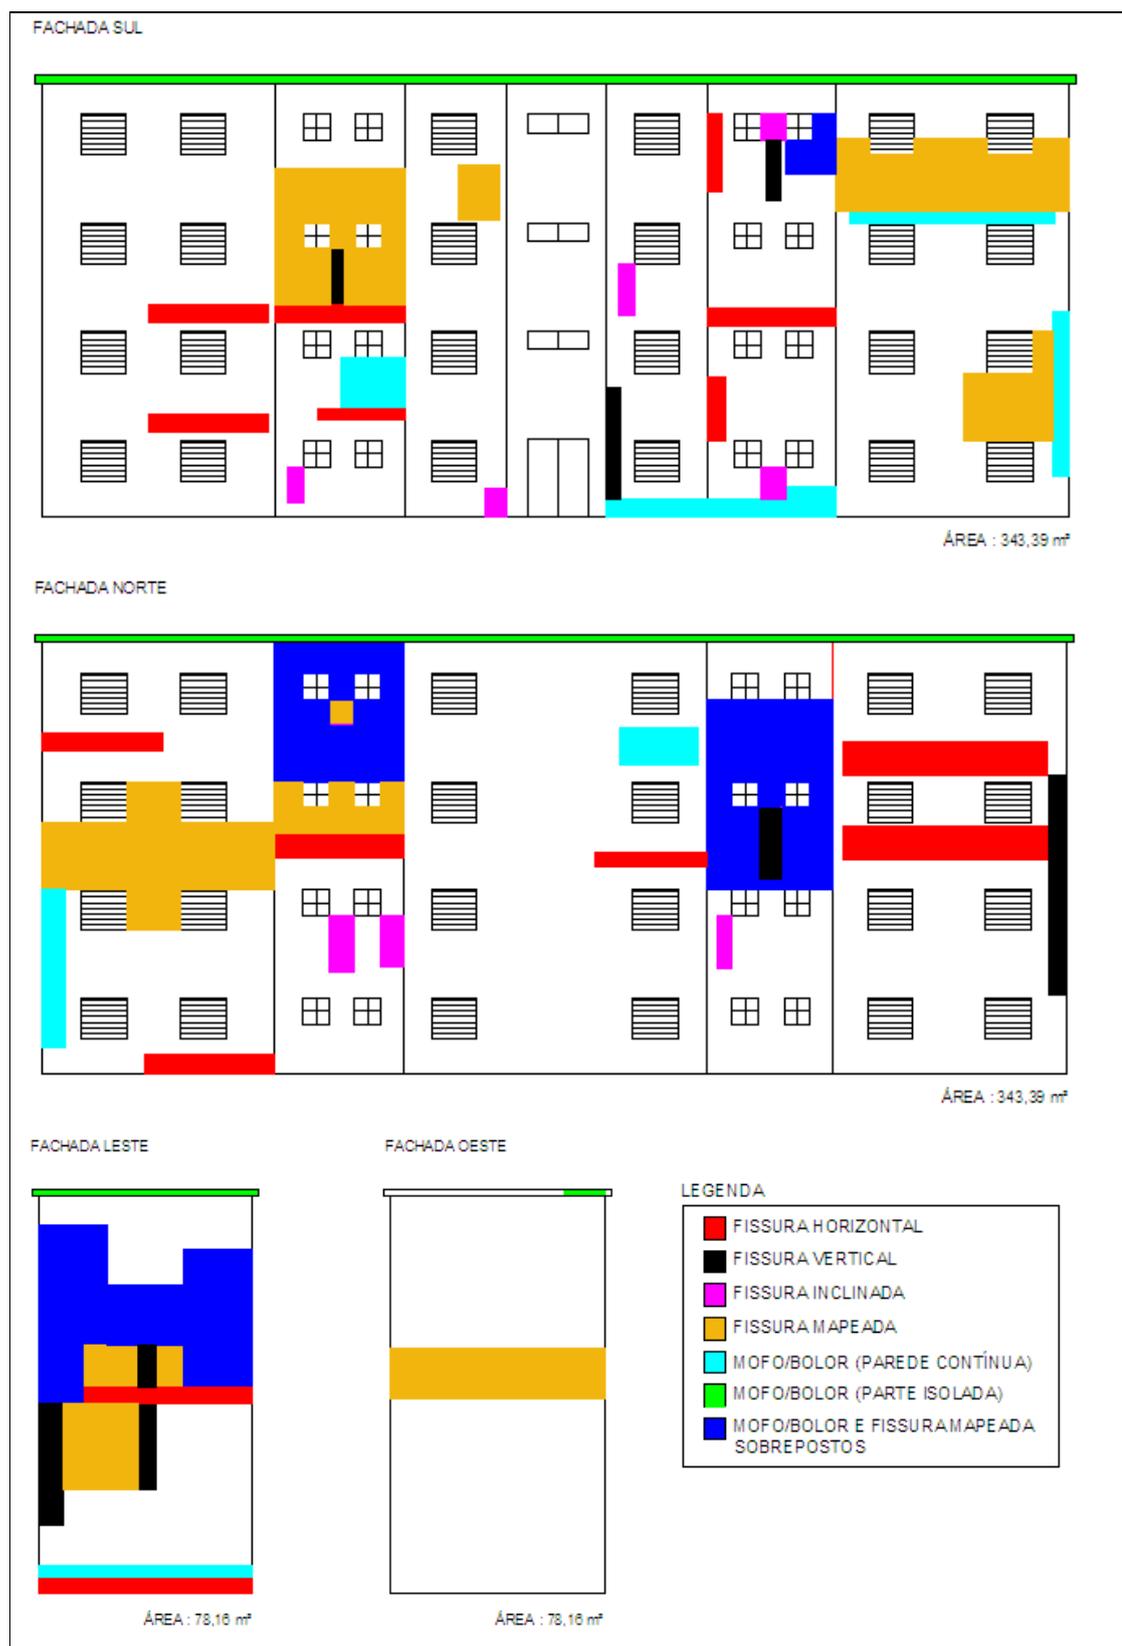
Figura 14 - Mapa de incidência de danos do Bloco 296-C

Analisando o Gráfico 05 é possível perceber que os índices de fissuras mapeadas, inclinadas e verticais nas fachadas norte e sul são muito próximos. Percebe-se um aumento da existência de fissuras mapeadas e mofo/bolor na fachada norte, o que de certa forma a torna diferenciada diante dos outros blocos, nos quais a existência destas patologias é mais intensa na fachada sul.

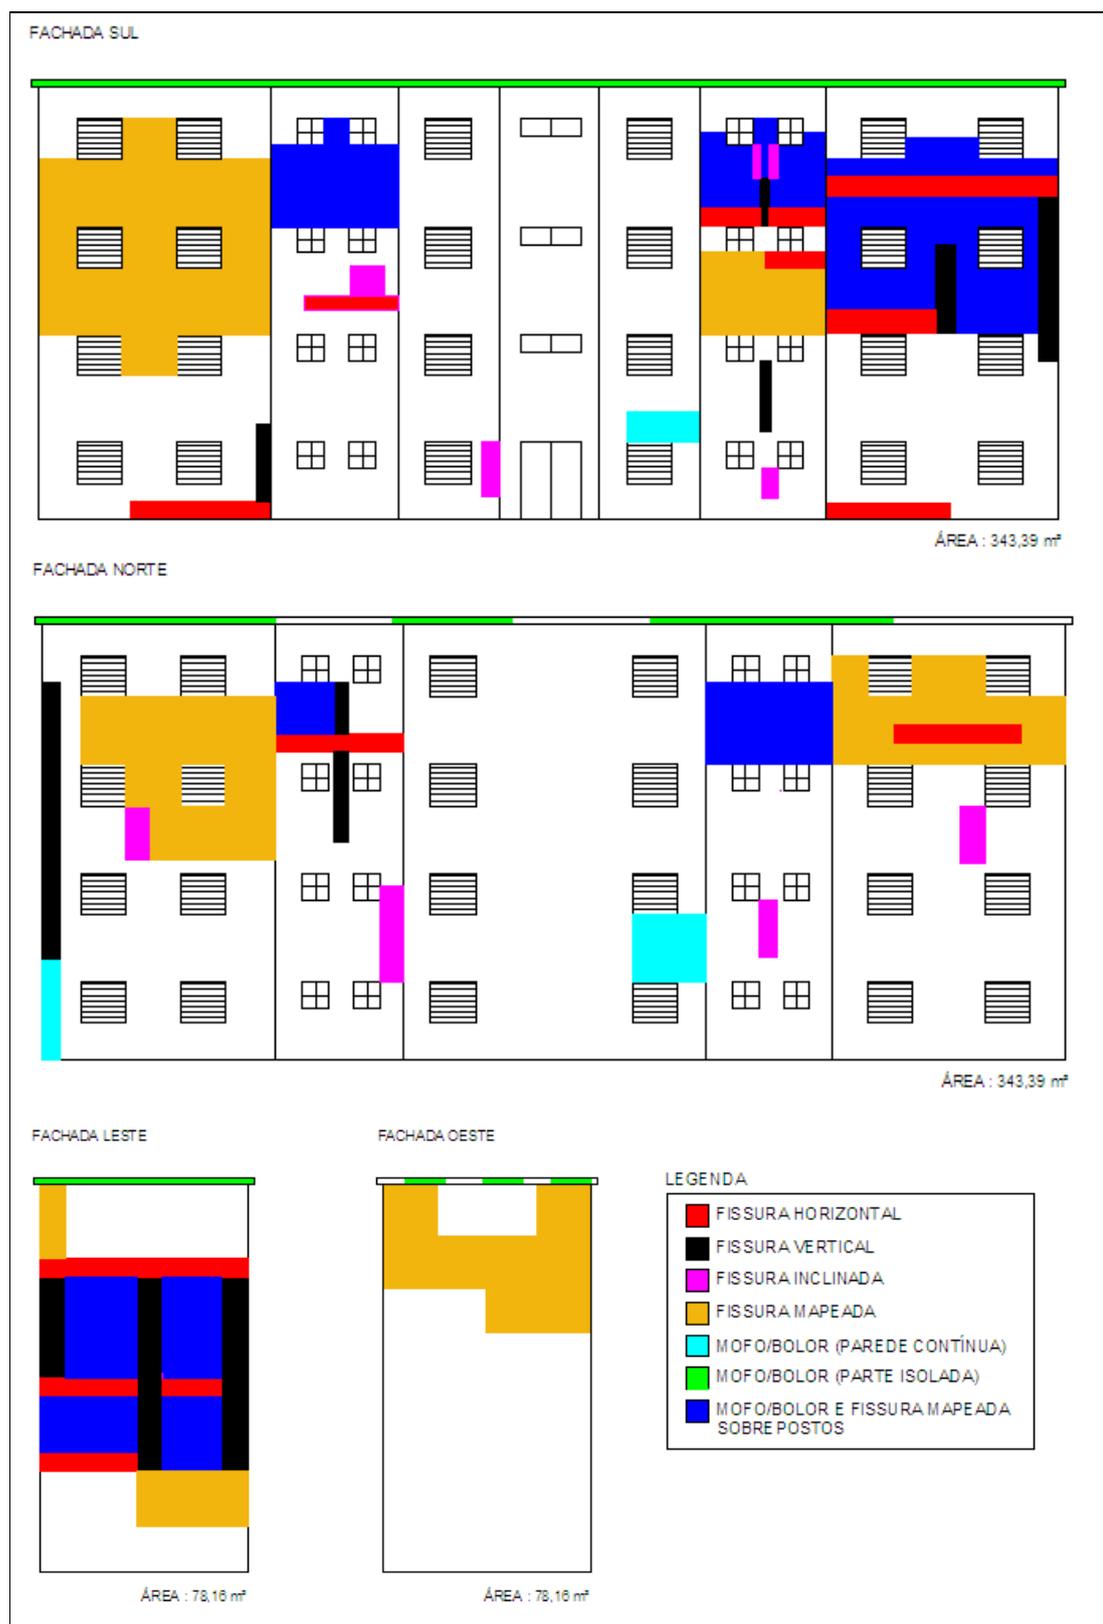
Figura 15 - Mapa de incidência de danos do Bloco 266-A

Através do Gráfico 06, podemos observar que a fachada leste, mais uma vez é a mais danificada entre as demais, destacando-se o aumento de fissuras horizontais e verticais que se propagam por uma maior área comparado, em termos percentuais, às outras fachadas

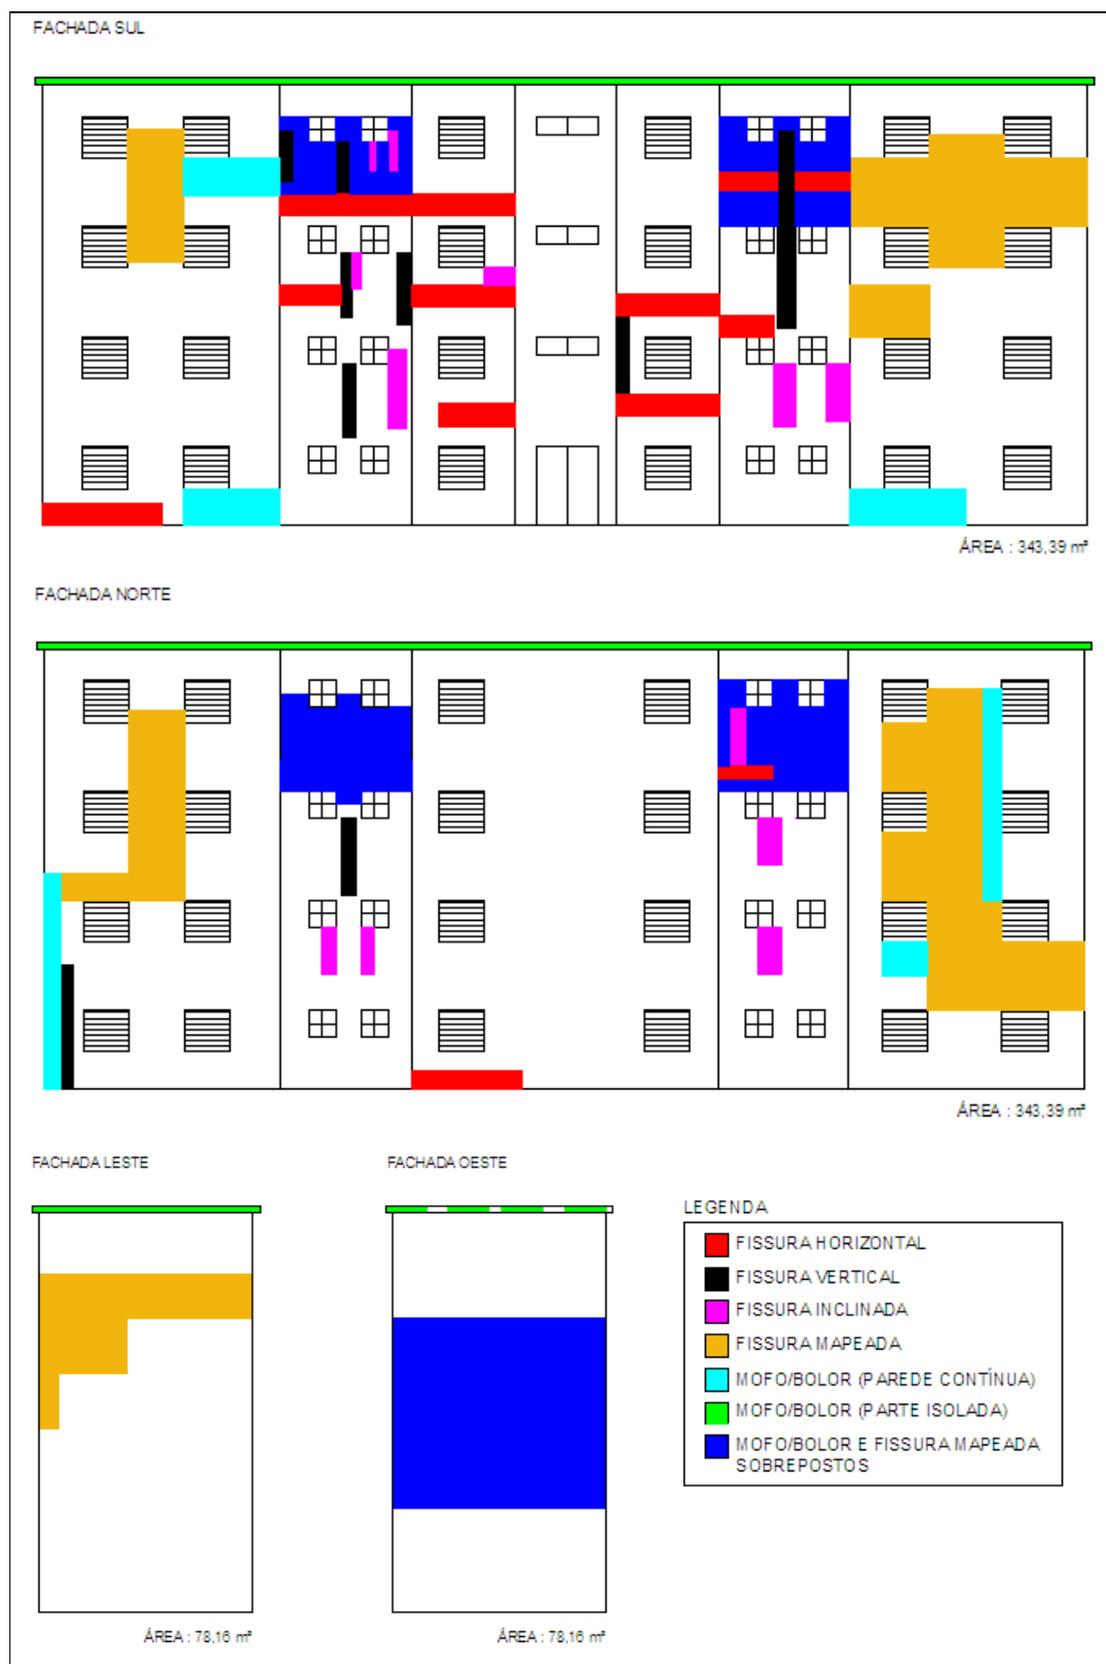
Figura 16 - Mapa de incidência de danos do Bloco 266-B

A fachada leste deste bloco, diferente de muitos outros casos, apresenta-se com um aspecto visual de poucos danos, apesar de ter uma área considerável com presença de fissuras mapeadas, estas se manifestam com pouca intensidade.

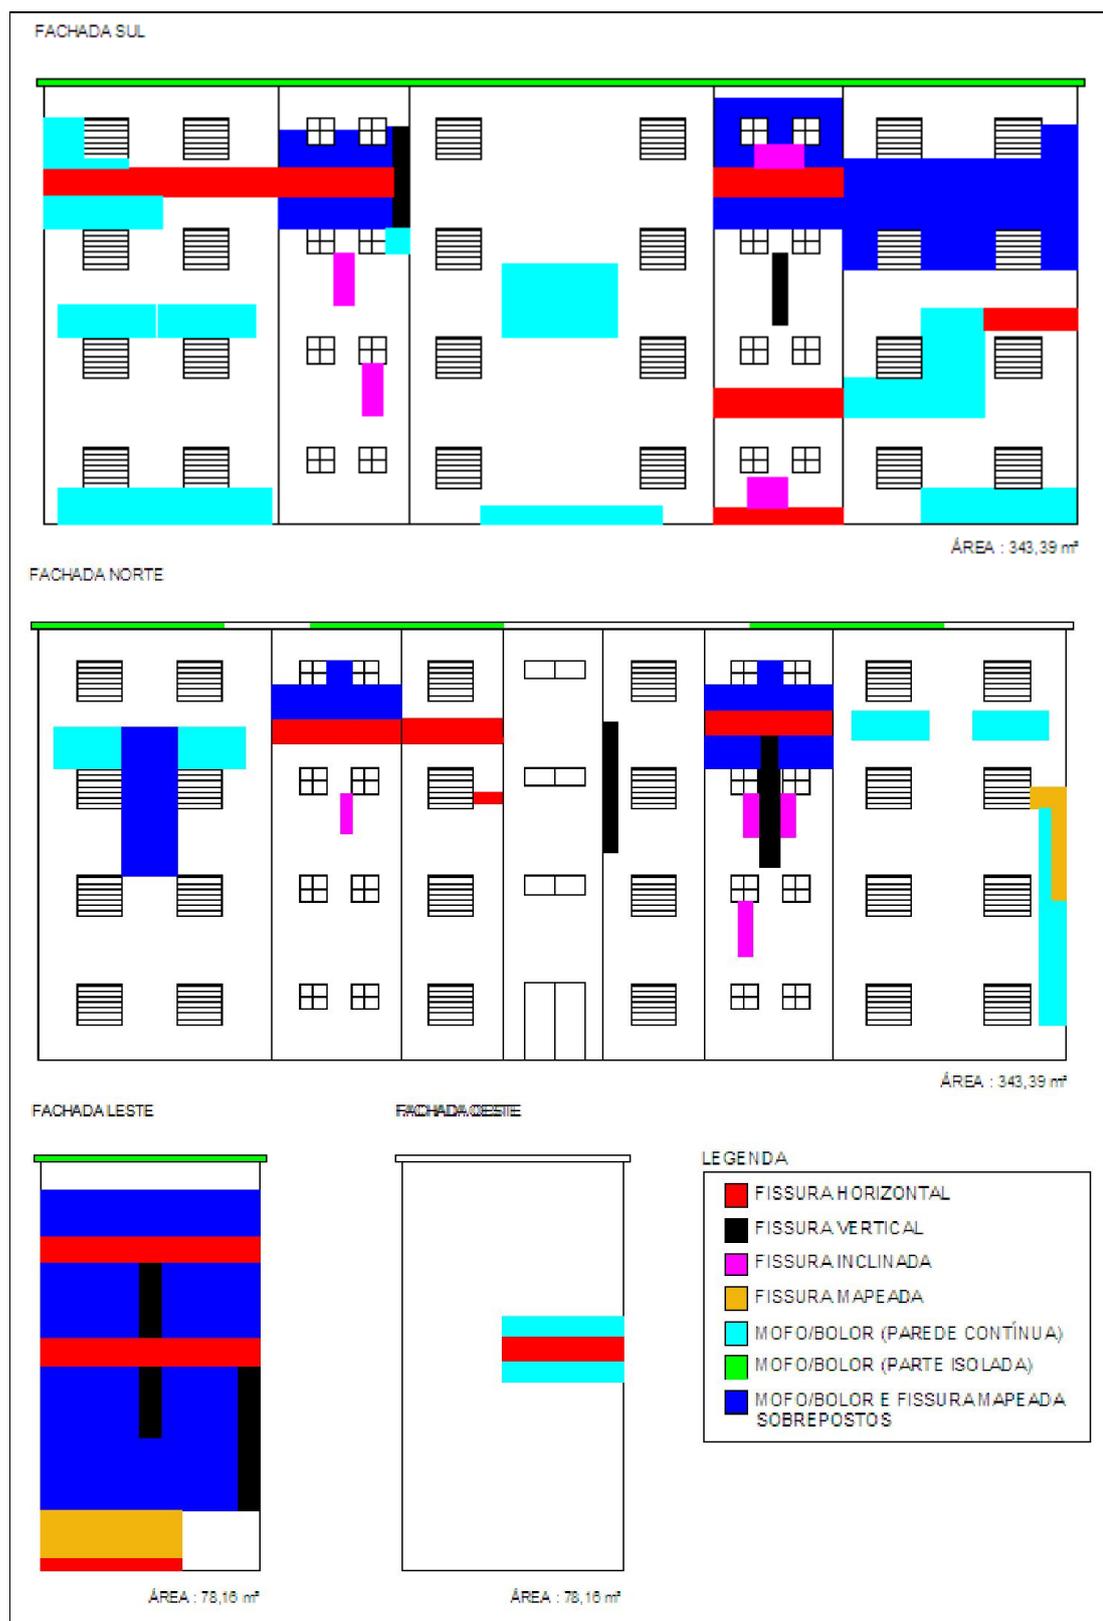
Figura 17 - Mapa de incidência de danos do Bloco 236-A

A fachada norte do bloco apresenta-se com um aspecto de boa conservação, apenas com alguns pontos localizados com manchas de mofo e bolor, exceto nos locais próximos as janelas dos banheiros do quarto pavimento onde fica mais evidente a presença destas patologias. Pelo Gráfico 08, podemos observar a grande diferença percentual que a fachada leste toma frente as outras, chegando a mais de 75% de área da fachada atingida por patologias.

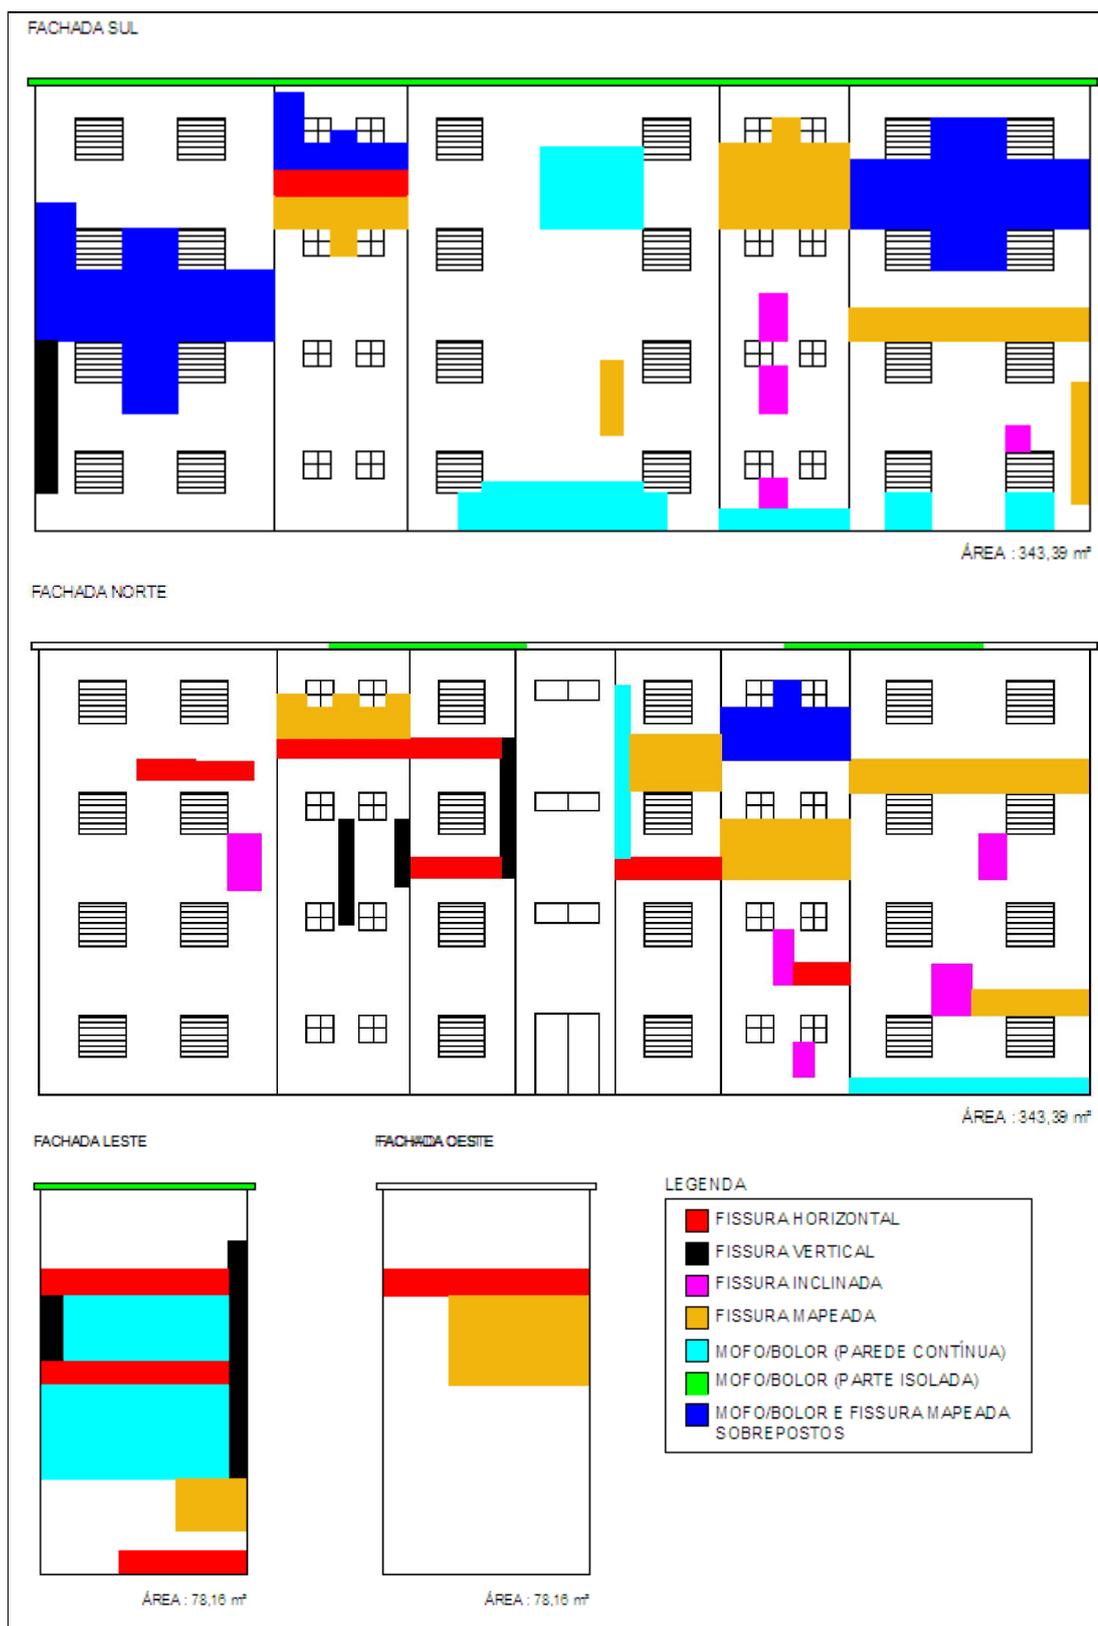
Figura 18 - Mapa de incidência de danos do Bloco 236-B

Outro ponto peculiar deste bloco é a pequena área afetada por fissuras mapeadas na fachada leste, bem como o baixo índice de área afetada por mofo/bolor na laje superior da fachada norte.

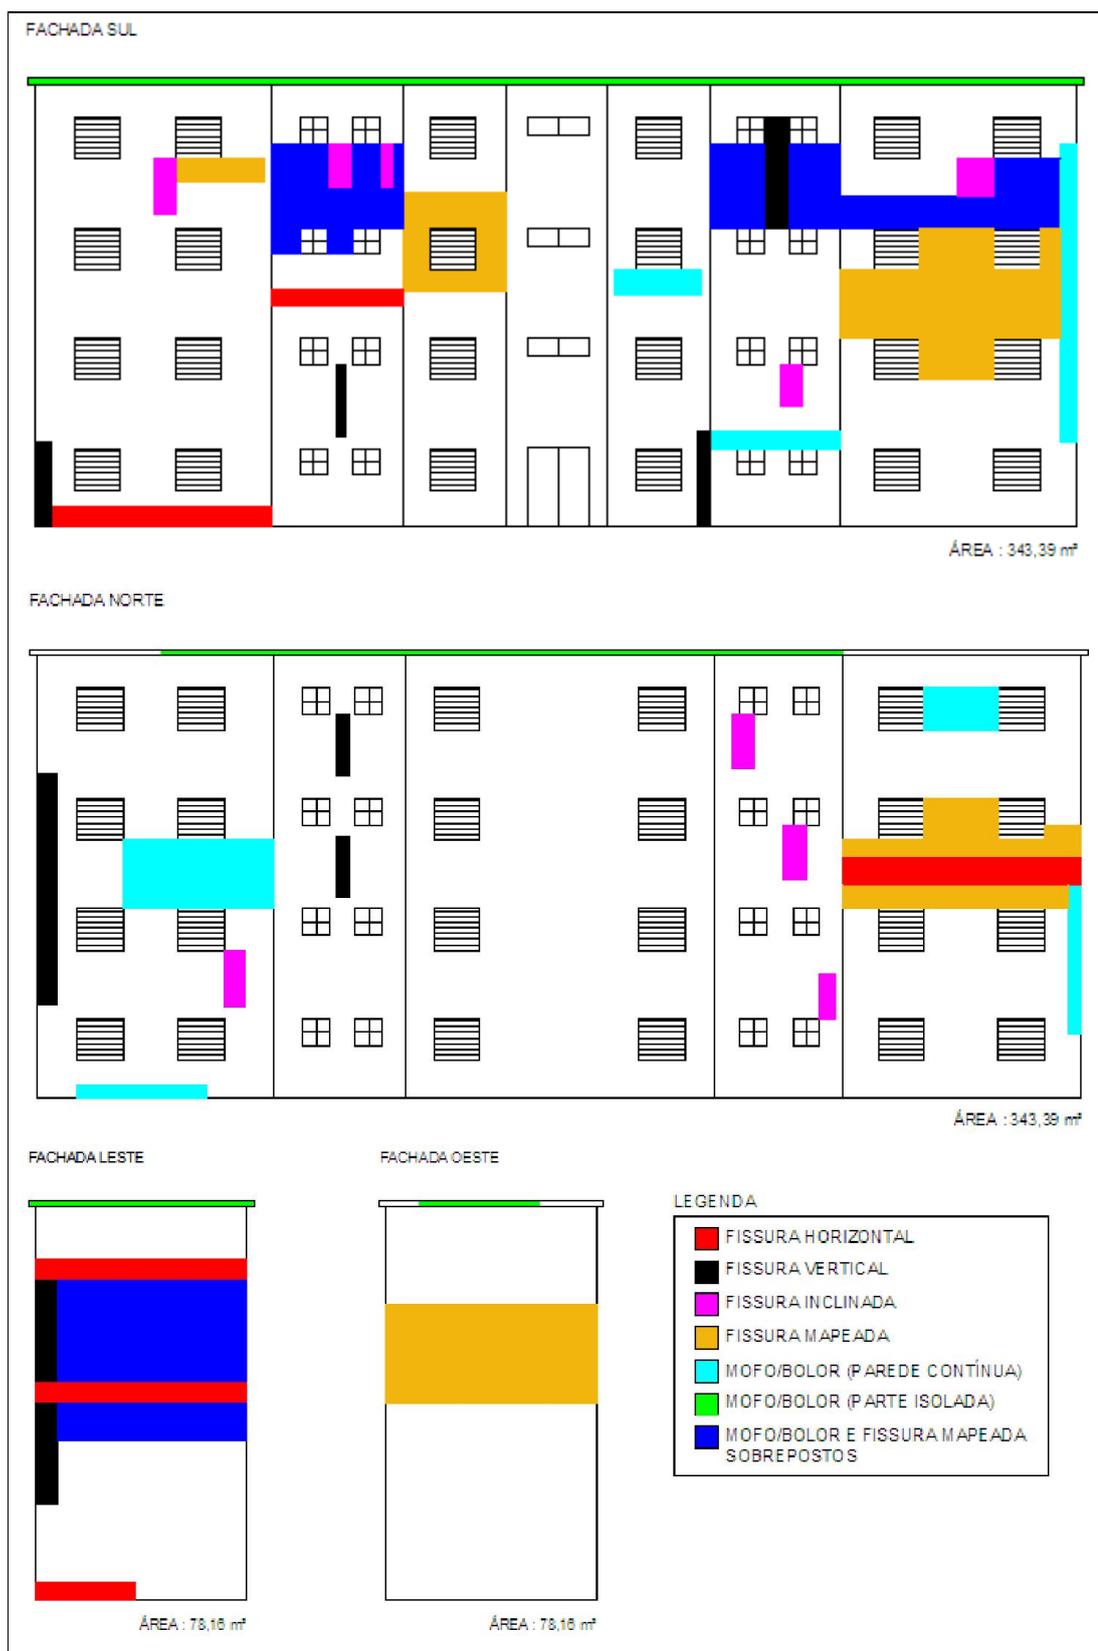
Figura 19 - Mapa de incidência de danos do Bloco 226-A

Nota-se neste bloco, assim como em outros casos, a presença de um pilar de pequenas dimensões entre os banheiros que fica em evidência devido à presença de fissuras verticais no local.

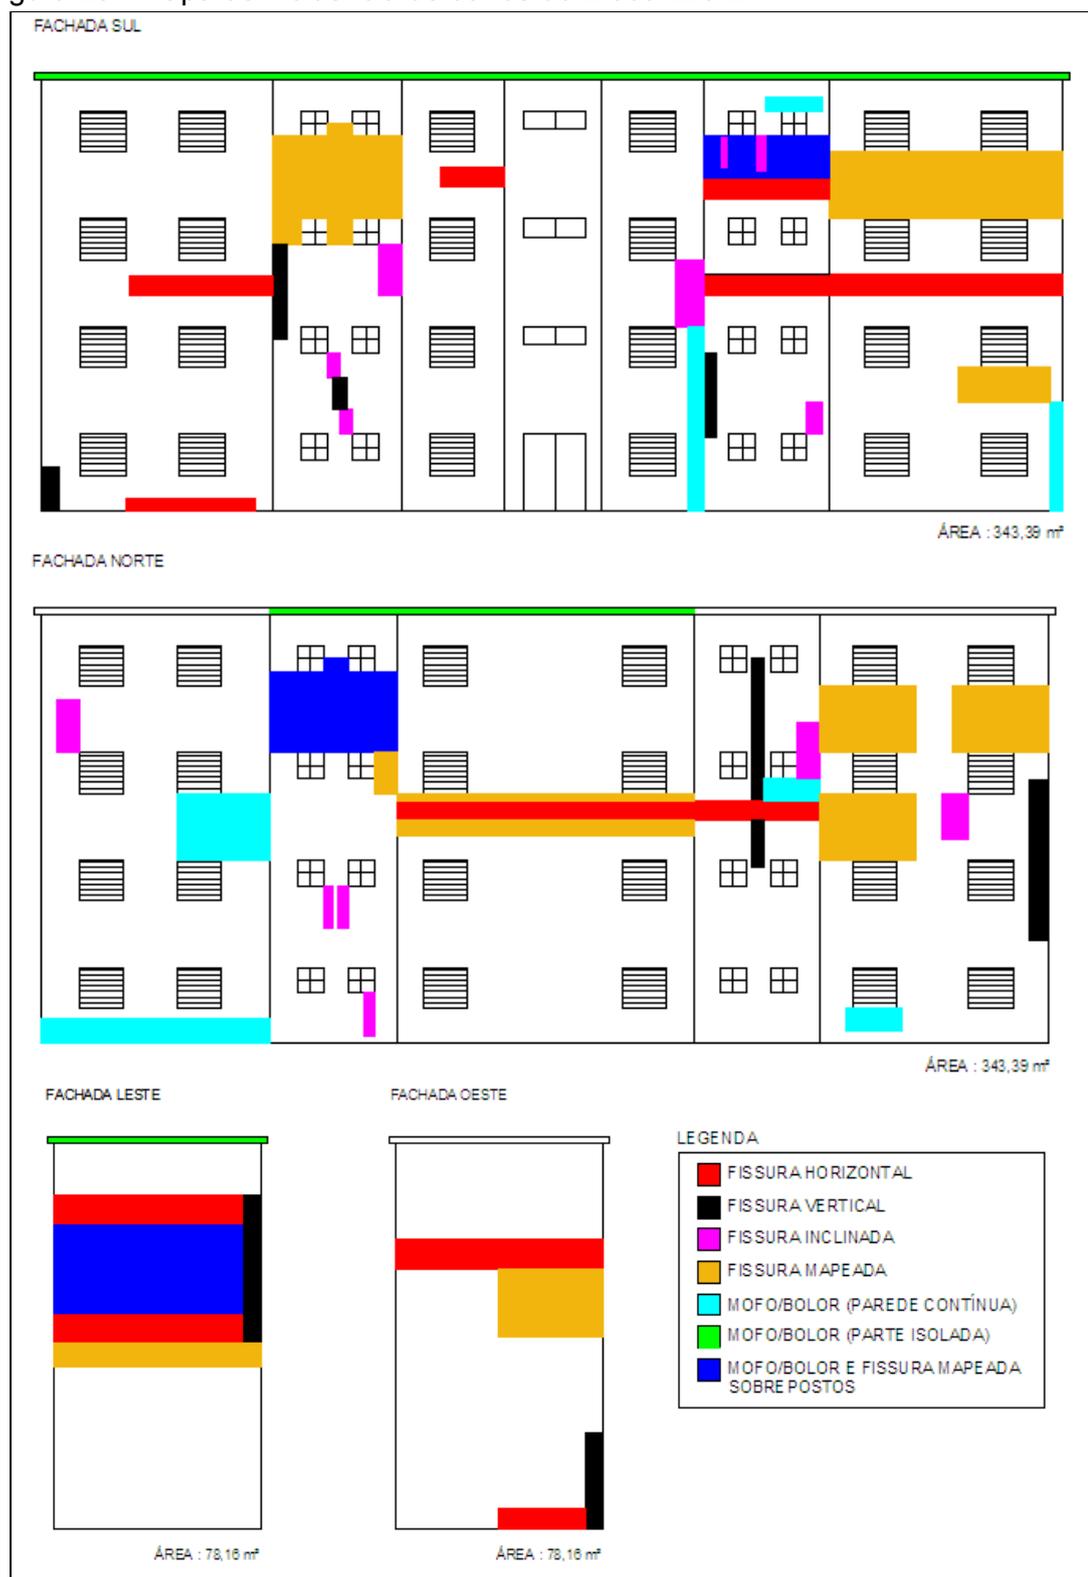
Figura 20 - Mapa de incidência de danos do Bloco 226-B

Através da Figura 20 percebe-se 2 pontos com existência de fissuras horizontais que atingem proporções maiores, porém sempre acompanhando as vigas, como é o caso da região central da fachada norte e da fissura encontrada no lado direito da fachada sul, a qual se estende desde a extremidade do edifício até o final da parede do banheiro.

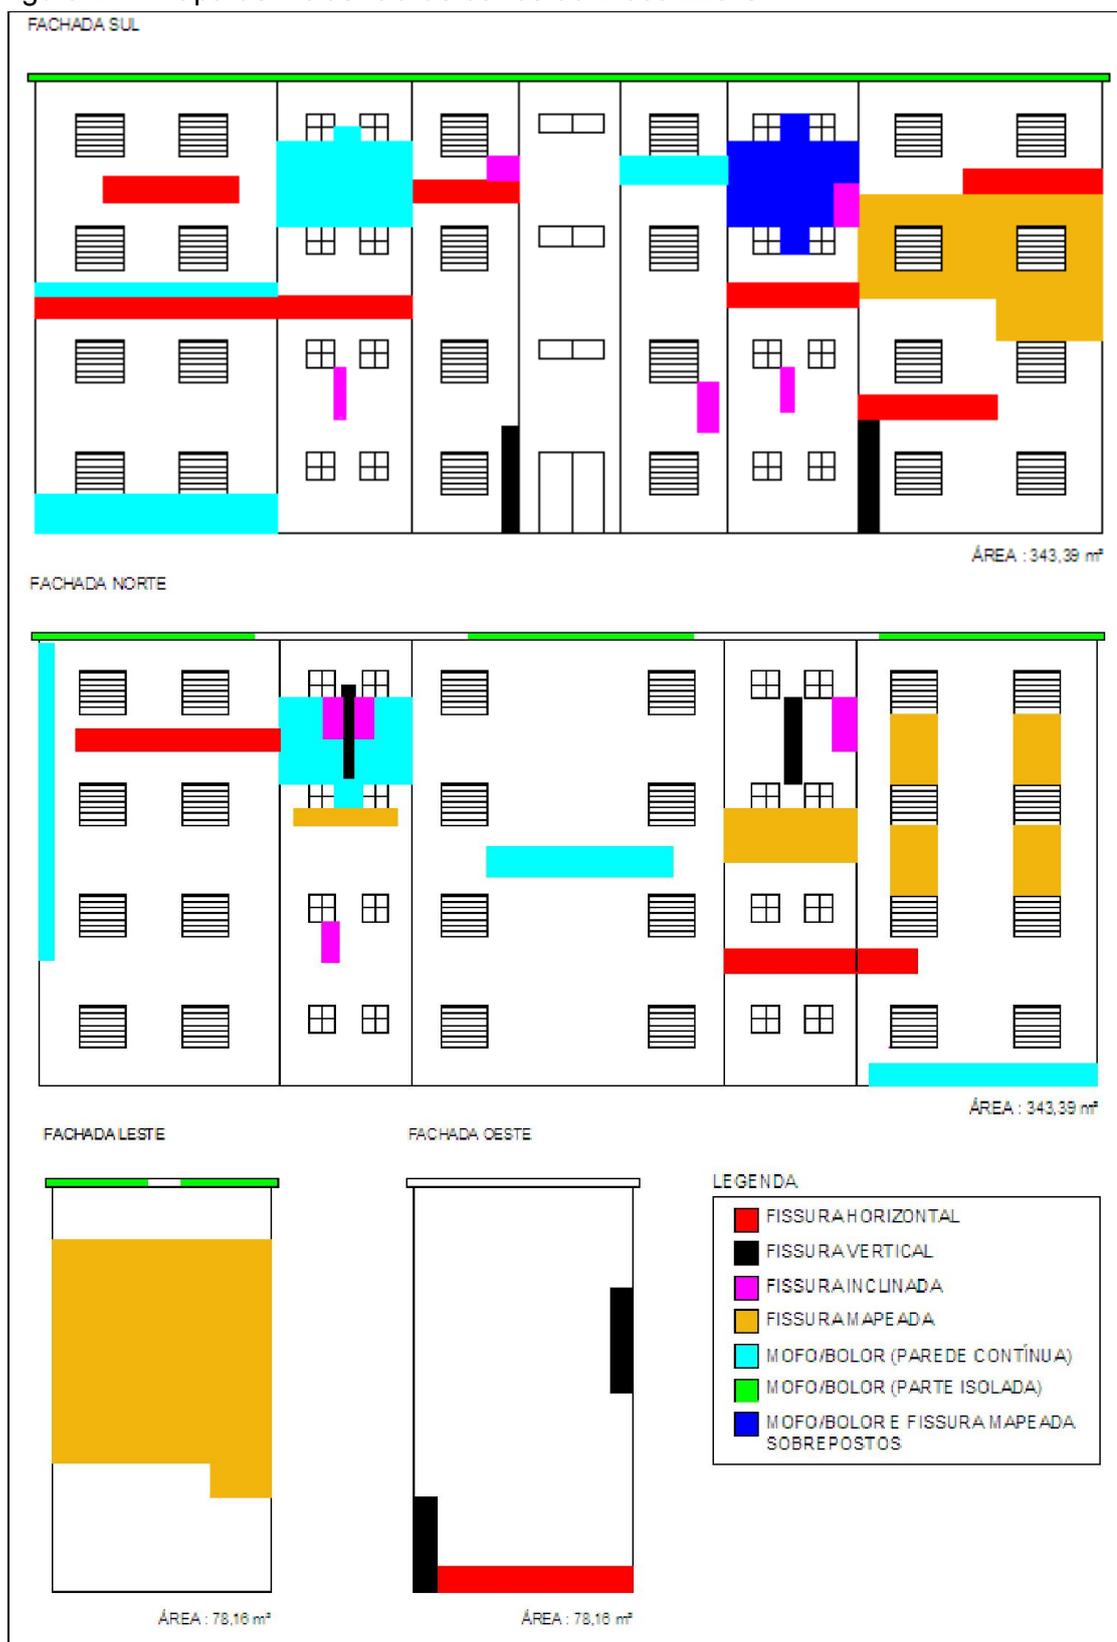
Figura 21 - Mapa de incidência de danos do Bloco 226-C

Destaca-se também a fachada oeste, por ser praticamente livre de patologias, uma vez que se apresenta apenas com uma fissura horizontal e duas fissuras verticais de pequenas proporções.
