**AVALIAÇÃO DE EDIFICAÇÕES: IDENTIFICAÇÃO DAS PRINCIPAIS
PATOLOGIAS INTERNAS DE CONDOMÍNIO NO MUNICÍPIO DE
ALEGRETE/RS**

Alegrete

2017

Trabalho de Conclusão de Curso apresentado ao Curso de Engenharia Civil da Universidade Federal do Pampa, como requisito parcial para obtenção do Título de Bacharel em Engenharia Civil.

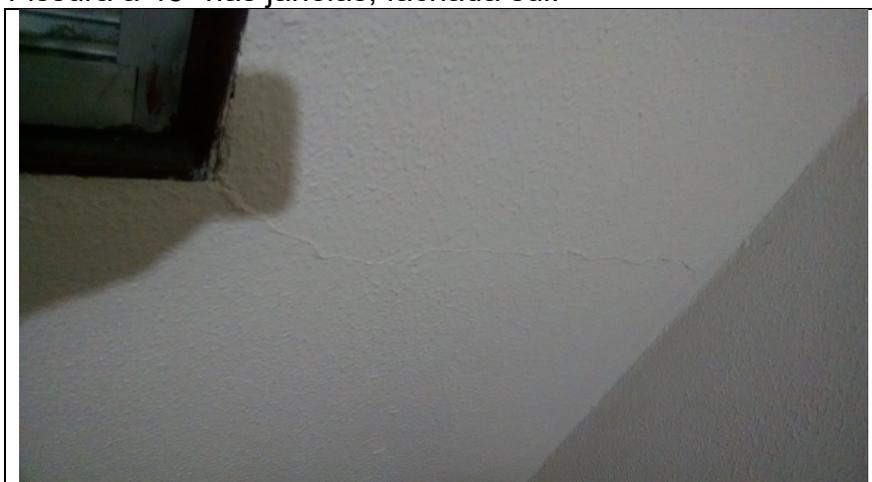
Na fachada sul foi analisado 14 unidades. Das quais, 11 apresentaram problema de trincas ou fissuras. Com relação a essas patologias, oito unidades apresentaram fissuras à 45° (figura 16), nos cantos inferiores das janelas dos quartos ou sala (ocorrendo no 1º, 2º, 3º e 4º pavimentos de diferentes blocos). Acredita-se que esse problema pode estar vinculado à falta ou ineficiência de contra verga na janela.

Figura 16 – Fissura a 45° nas janelas, fachada sul.

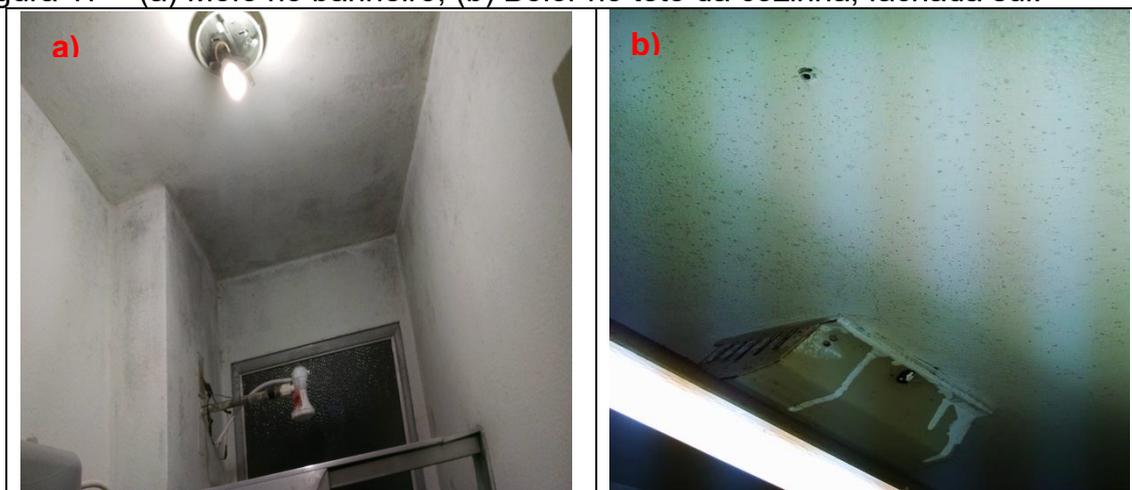
Além disso, nove unidades também apresentaram problemas de mofo em grande parte nas lajes de cozinha (figura 17b), banheiro (figura 17a) e área de serviço, Problemas estes atribuídos à umidade ou infiltrações.

Figura 17 – (a) Mofo no banheiro, (b) Bolor no teto da cozinha, fachada sul.

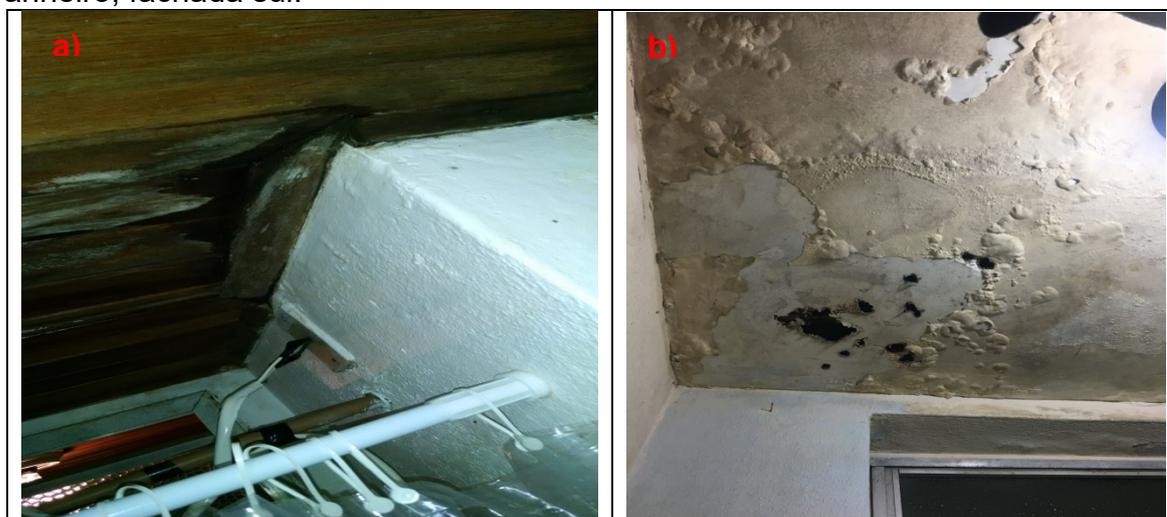
Em grande parte das unidades vistoriadas foi adicionado forro (gesso, madeira ou PVC), para esconder parte das infiltrações. Alguns destes forros se encontravam em alto nível de degradação, conforme figuras 18 (a) e (b).

Figura 18 – (a) Mofo no forro do banheiro, (b) Degradação no forro de gesso do banheiro, fachada sul.

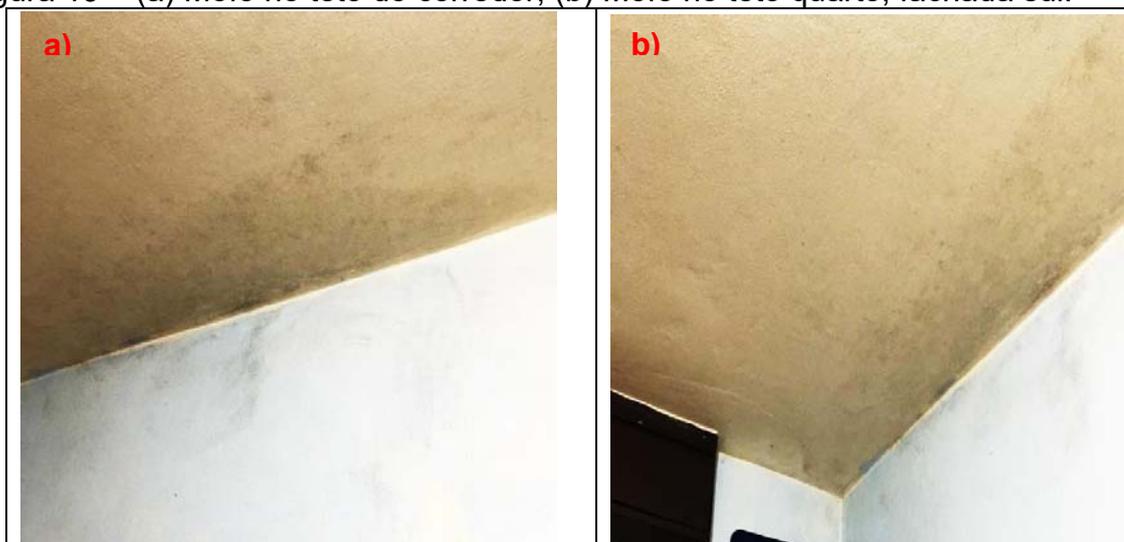
Algumas unidades também apresentaram mofo em boa parte do corredor e quartos, figuras 19 (a) e (b), este problema pode ser conferido à má circulação de ar ou ao excesso de umidade.

Figura 19 – (a) Mofo no teto do corredor, (b) Mofo no teto quarto, fachada sul.

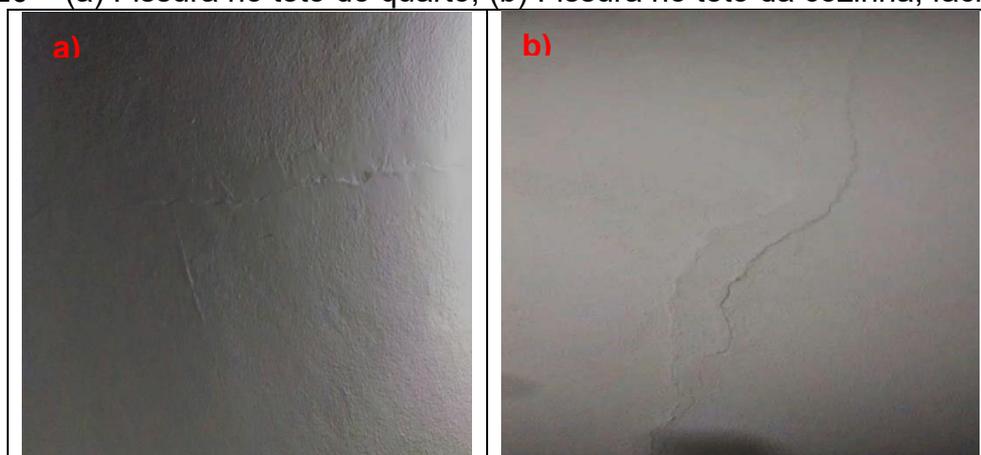
Dois unidades apresentaram fissura no teto (1º pavimento de blocos diferentes). Uma das fissuras se localizava na laje do quarto 1 (figura 20 (a)) e a outra na laje da cozinha (figura 20 (b)). Essas patologias podem ser provenientes da expansão dos materiais de revestimento, pela ação da umidade.

Figura 20 – (a) Fissura no teto do quarto, (b) Fissura no teto da cozinha, fachada sul.

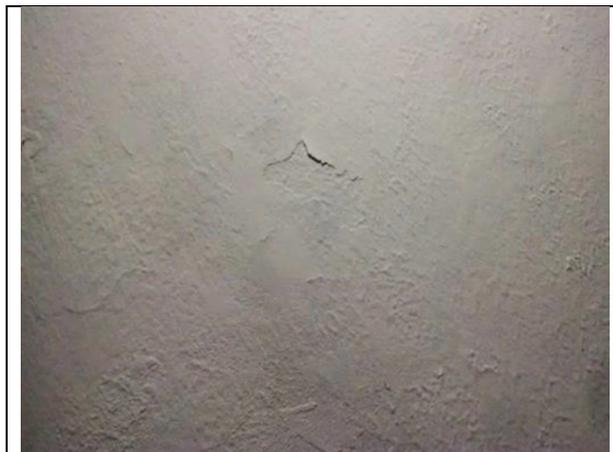
Figura 21 – Bolhas na parede da sala, fachada sul.

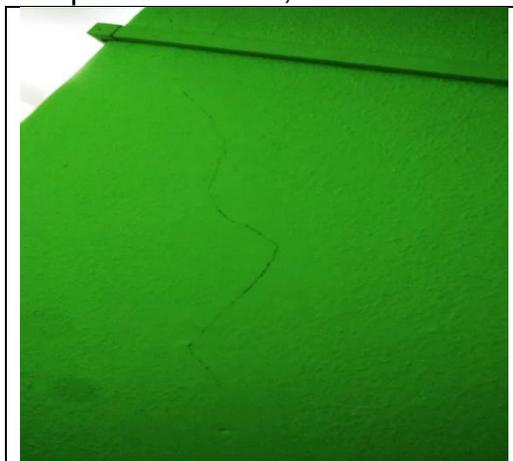
Apenas uma unidade da fachada sul apresentou fissura na parede entre a sala e a cozinha (localizada no 1º pavimento). A fissura seguia a 45º do topo da cozinha ao corredor (figura 22). Foi constatada que esta fissura ocorre somente no revestimento argamassado. Não foi possível adentrar as unidades acima desta no mesmo bloco.

Figura 22 – Fissura a 45º na parede da sala, fachada sul.

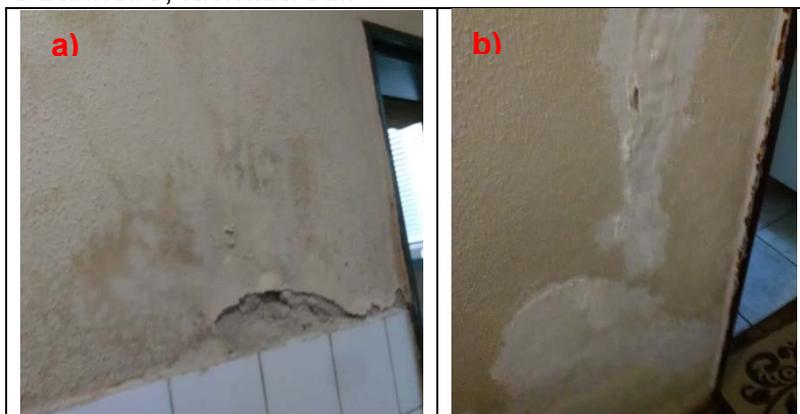
Os descolamentos da argamassa de revestimento foram observados em unidades do 2º e 4º pavimentos, de diferentes blocos. Apenas duas unidades apresentaram essa patologia, sendo localizadas na parede entre cozinha/banheiro e corredor/banheiro, conforme mostrado nas figuras 23 (a) e (b). Essa manifestação patológica pode estar associada à degradação acentuada da argamassa de revestimento devido à umidade na parede do banheiro.

Figura 23 – (a) Descolamento da argamassa de revestimento na parede entre cozinha e banheiro, (b) Descolamento da argamassa de revestimento na parede entre corredor e banheiro, fachada sul.

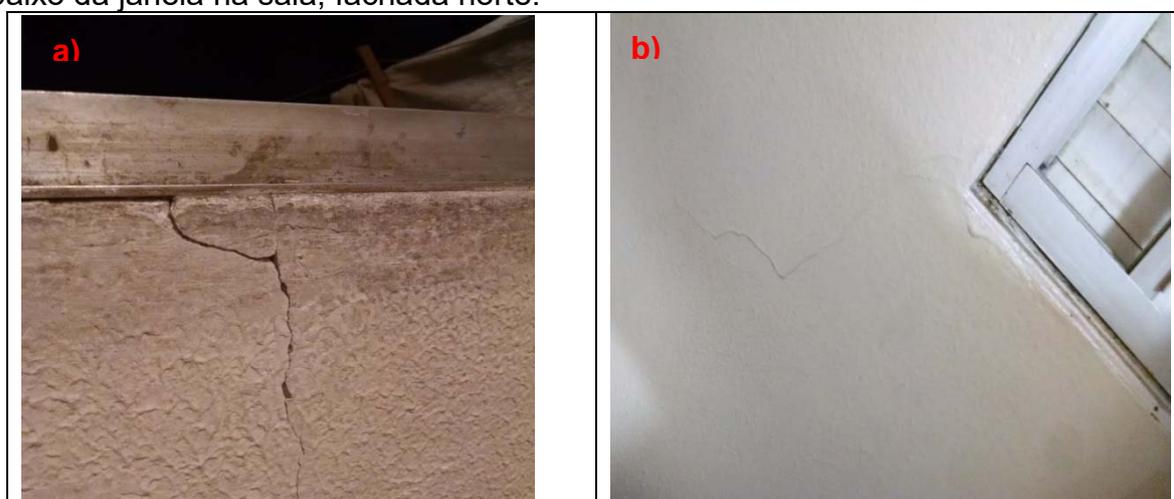
Figura 24 – (a) Fissura no canto baixo da janela da cozinha, (b) Fissura no canto baixo da janela na sala, fachada norte.

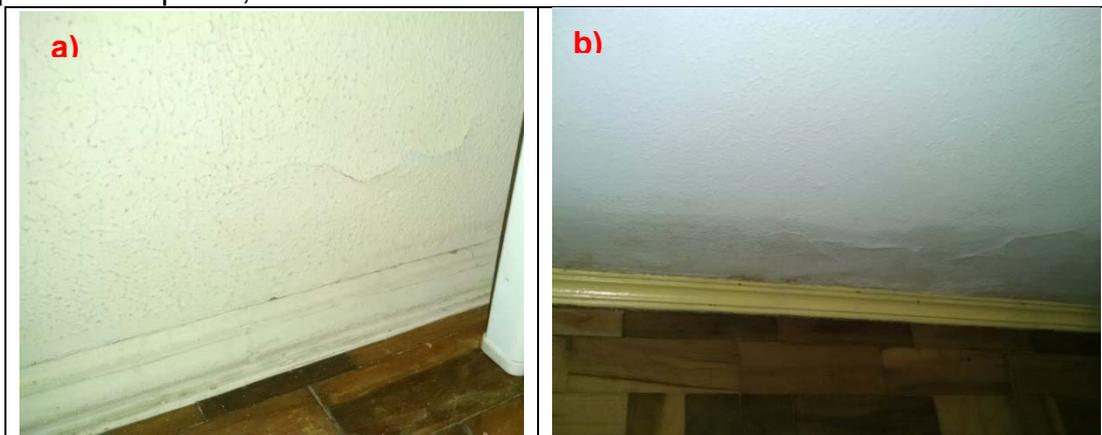
Figura 25 – (a) Fissura na parte baixa da parede da sala, (b) Fissura na parte baixa da parede do quarto, fachada norte.

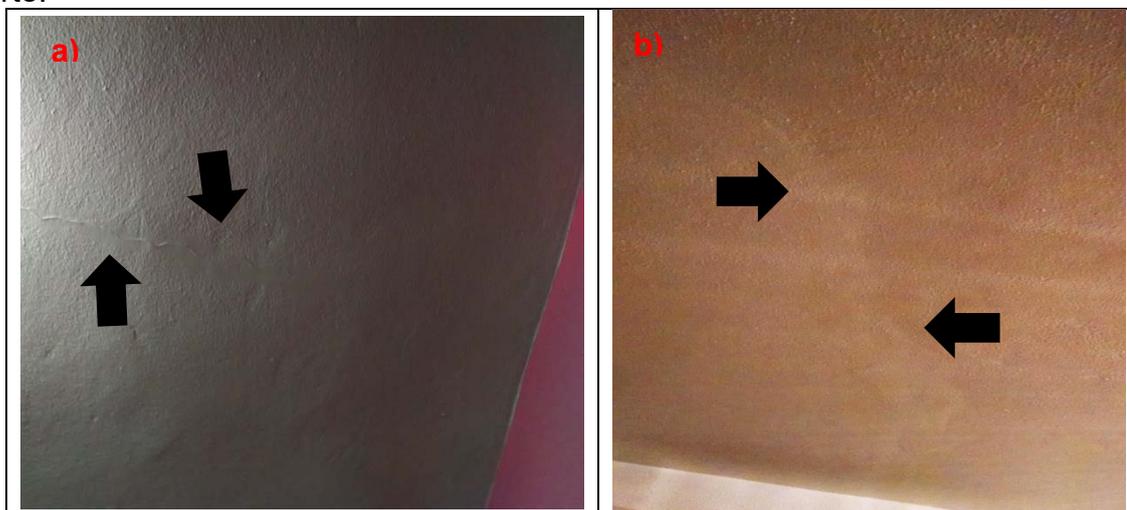
Figura 26 – (a) Fissura no teto do quarto, (b) Fissura no teto do quarto, fachada norte.

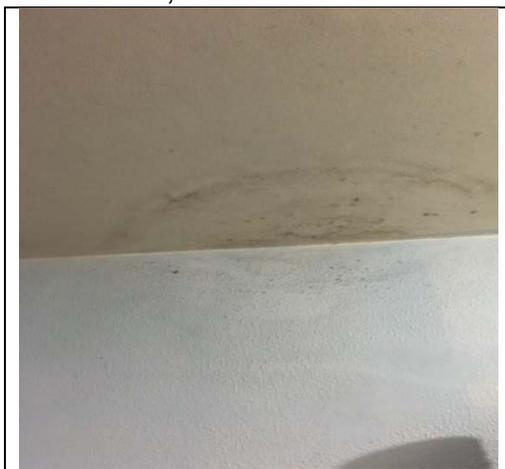
Figura 27 – Mofo no teto da cozinha, fachada norte.

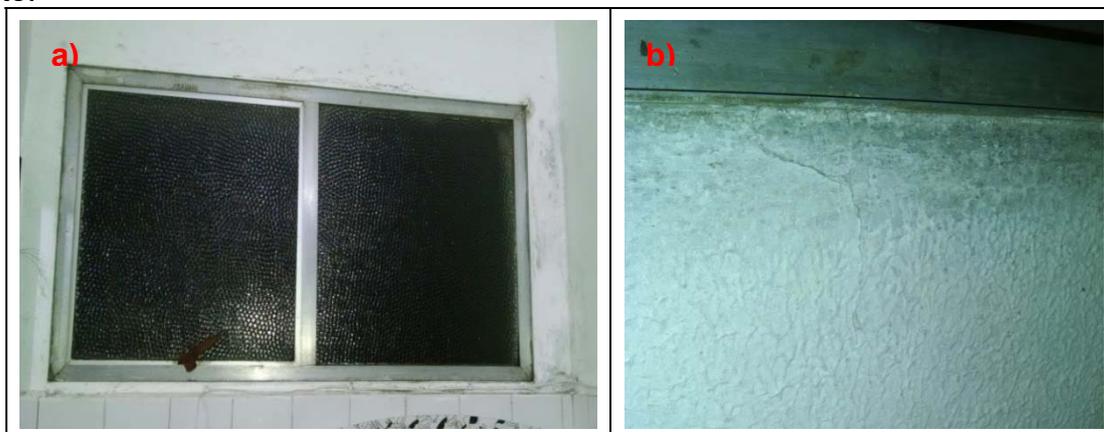
Em duas unidades, localizadas no 1º e 3º pavimento de blocos distintos, foi constatada a presença de mofo na interface das janelas (cozinha) com a alvenaria, conforme mostrado nas figuras 28 (a) e (b). Este problema é aparentemente ocasionado pela infiltração da água na janela.

Figura 28 – (a) Mofo na janela da cozinha, (b) Mofo na janela da cozinha, fachada norte.

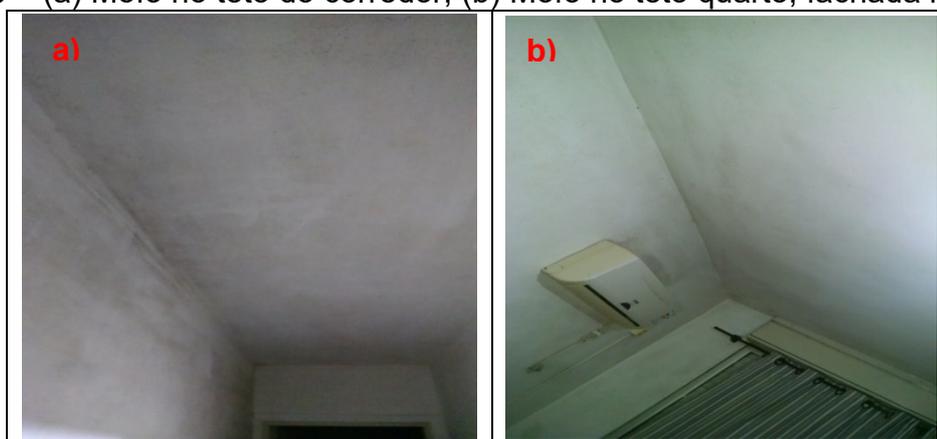
Figura 29 – (a) Mofo no teto do corredor, (b) Mofo no teto quarto, fachada norte.

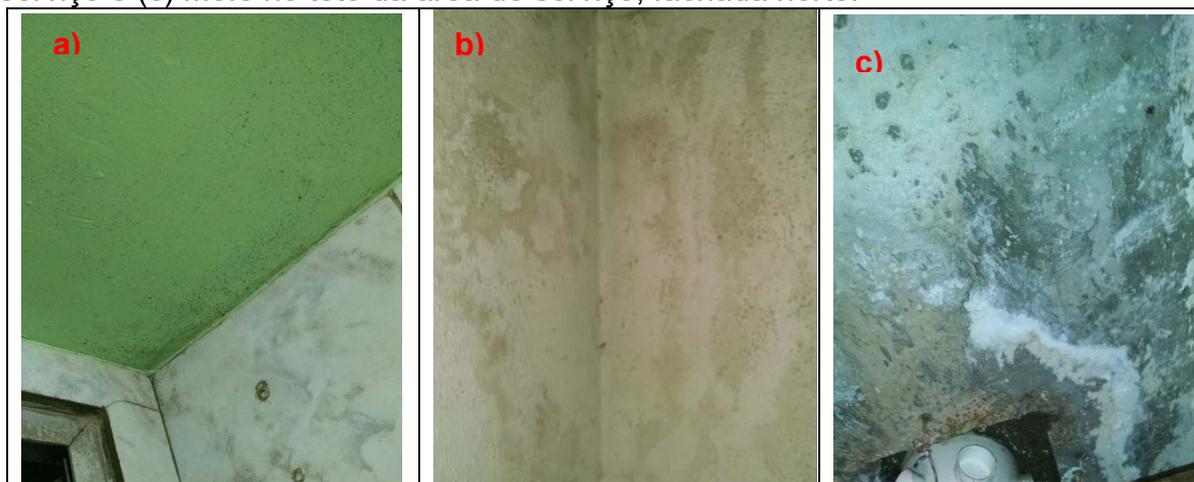
Figura 30 – (a) Mofo no teto da área de serviço, (b) Mofo na parede da área de serviço e (c) Mofo no teto da área de serviço, fachada norte.

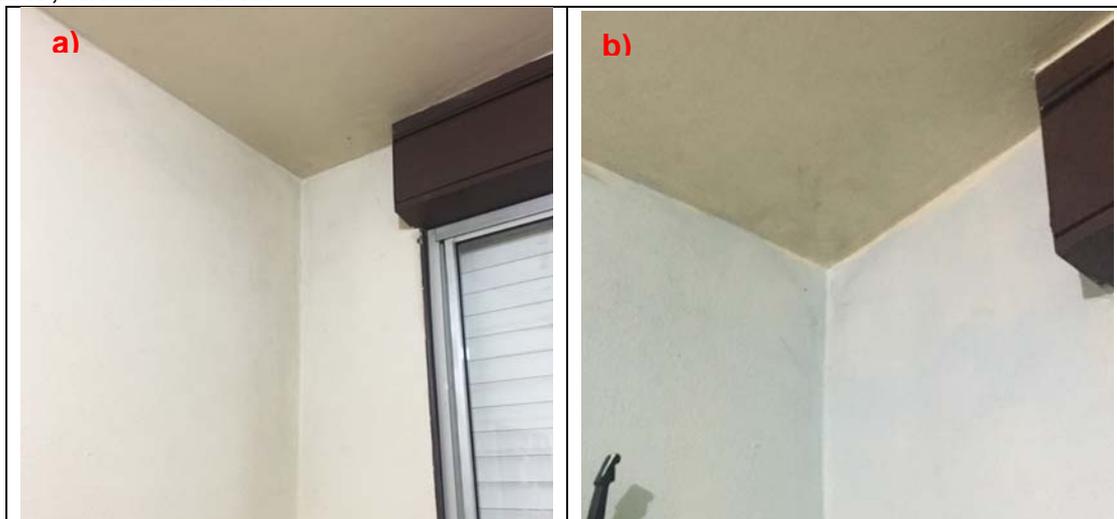
Figura 31 – (a) Mofo no canto da parede do quarto, (b) Mofo no canto da parede do quarto, fachada norte.

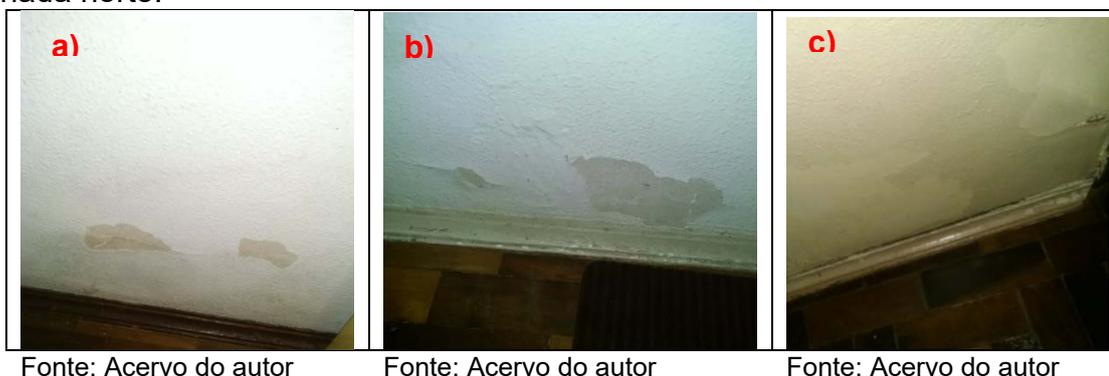
Figura 32 – (a) Descascamento da pintura na parede da sala, (b) Descascamento da pintura na parede da sala, (c) Descascamento da pintura na parede do corredor, fachada norte.
