**MAPEAMENTO DAS MANIFESTAÇÕES PATOLÓGICAS DA PONTE GENERAL
OSÓRIO LOCALIZADA EM MANOEL VIANA/RS**

**Alegrete
2022**

Trabalho de Conclusão de Curso apresentado ao Curso de Engenharia Civil da Universidade Federal do Pampa, como requisito parcial para obtenção do Título de Bacharel em Engenharia Civil.

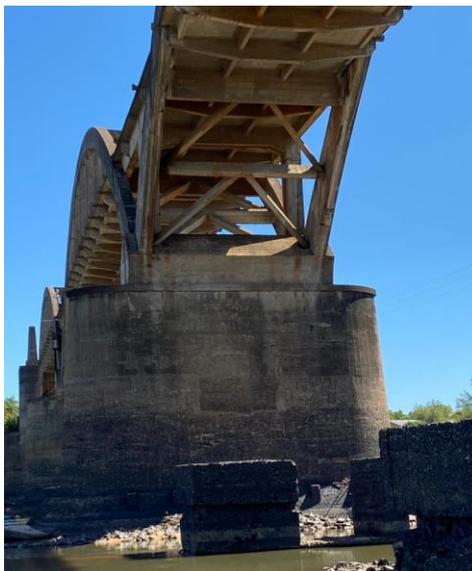
Figura 26 – Parte Inferior da Ponte

patológicas da ponte em questão, onde foi possível verificar anomalias como: eflorescências, armaduras expostas, fissuras, presença de matérias orgânicas e manchas de umidade.

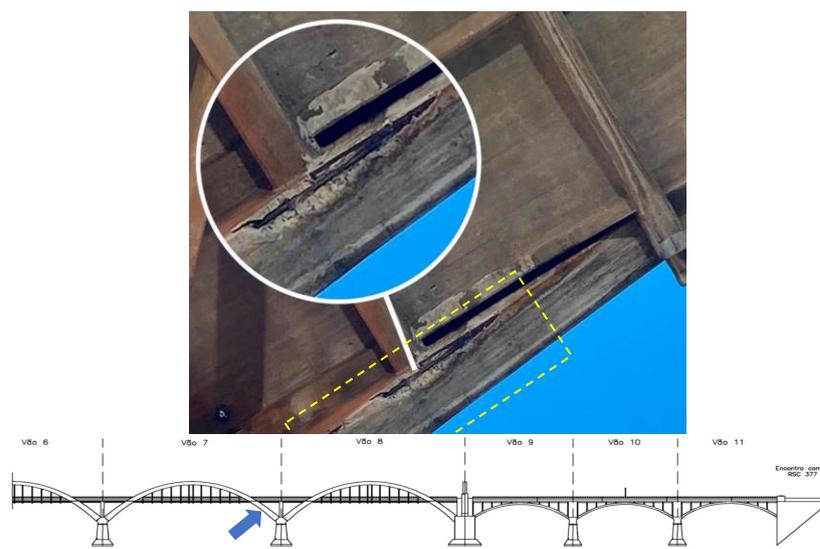
Em relação aos arcos inferiores, foram encontrados pontos de armaduras expostas e eflorescência na parte inferior do arco do vão 7, conforme demonstrado na Figura 27, caso que se repete também em pelo menos um ponto dos demais arcos dos vãos centrais denominados anteriormente como vão 4, vão 5, vão 6 e vão 8. Segundo o Manual de Inspeções de Pontes (2004), a existência de trincas longitudinais e deslocamento de concreto, podem ser indicativos de arcos sobrecarregados e a redução de seção dos mesmos, seja por degradação do concreto ou por corrosão das armaduras, é altamente prejudicial à capacidade resistente dessa estrutura, sendo de suma importância que esses elementos sigam sendo monitorados nesses locais.

Figura 27 – Armadura Exposta e Eflorescência na Parte Inferior do Arco do Vão 7.

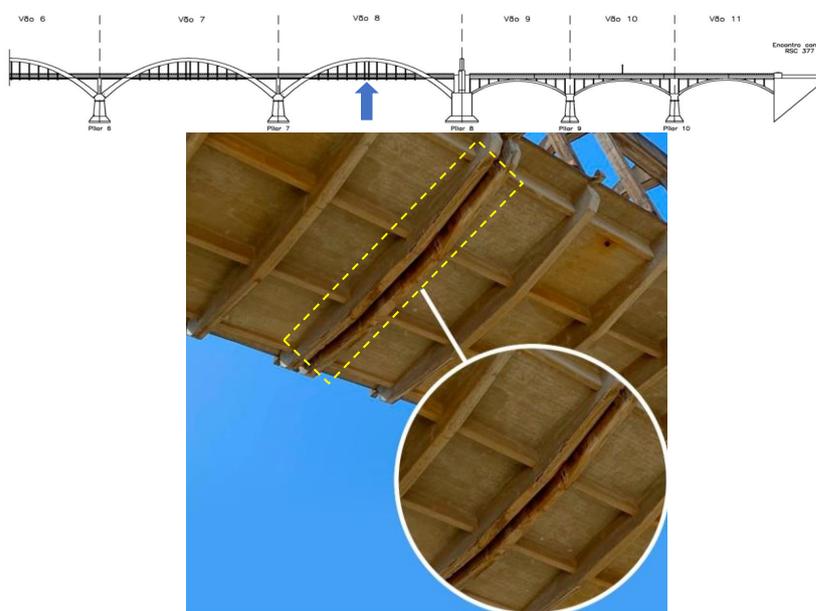
juntas de dilatação dos vãos centrais, é possível observar fissuras, armaduras expostas e presença de manchas provenientes de umidade, devido a infiltração de água que penetra do tabuleiro da ponte para a parte inferior. Na Figura 28 pode-se visualizar tais patologias, onde na imagem está demonstrado a parte inferior do vão 8. A presença de fissuras pode ter ocorrido por ser um ponto de movimentação e trepidação do tabuleiro devido ao constante fluxo de veículos, principalmente veículos de carga. Tais fissuras facilitam a penetração de umidade para o interior da estrutura e podem acabar gerando a corrosão da armadura, que por sua vez expande a camada de aço gerando o deslocamento do concreto.

Figura 28 – Armadura Exposta Transversina do Vão 8.

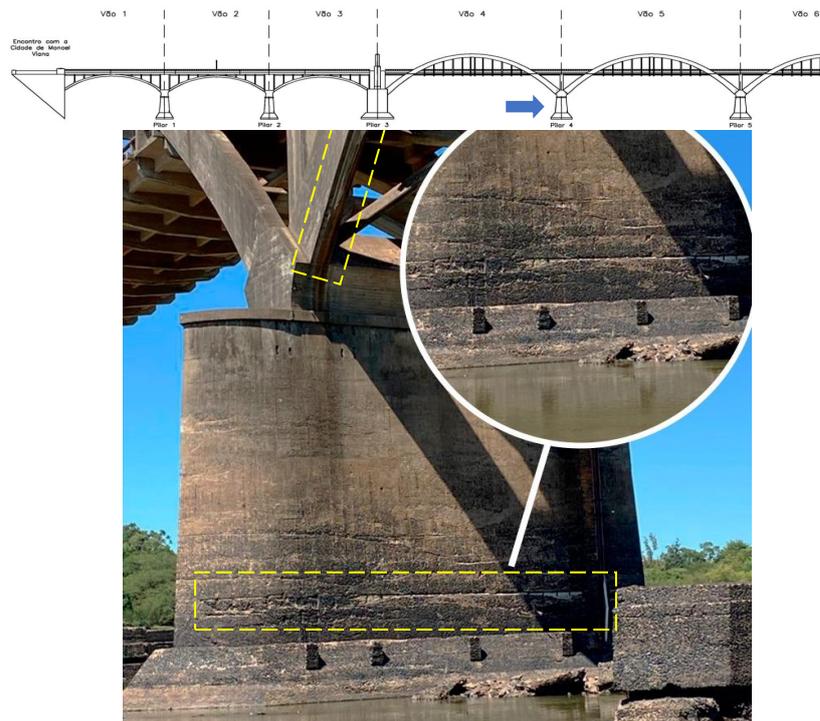
A Figura 29 mostra armaduras expostas e eflorescências, presentes no Pilar 4, o qual que está em contato direto com a água. É possível observar na base do pilar a presença de armaduras expostas, sendo uma deficiência que pode acarretar em problemas maiores, principalmente por conta da área estar sujeita a ciclos de molhagem e secagem da estrutura devido ao aumento e diminuição do nível da água. Trata-se, portanto, de um ponto de fácil acesso de umidade para o interior da estrutura, podendo gerar diferentes patologias, principalmente a corrosão das armaduras. As mesmas anomalias descritas se repetem no pilar de número 7. Cabe ressaltar que os pilares 4 e 7 no momento da análise não estavam em contato com a água, o que facilitou a identificação das manifestações na base dos pilares.

Figura 29 – Pilar 4 com Armadura Exposta e Arco com Eflorescência e Manchas de Umidade.

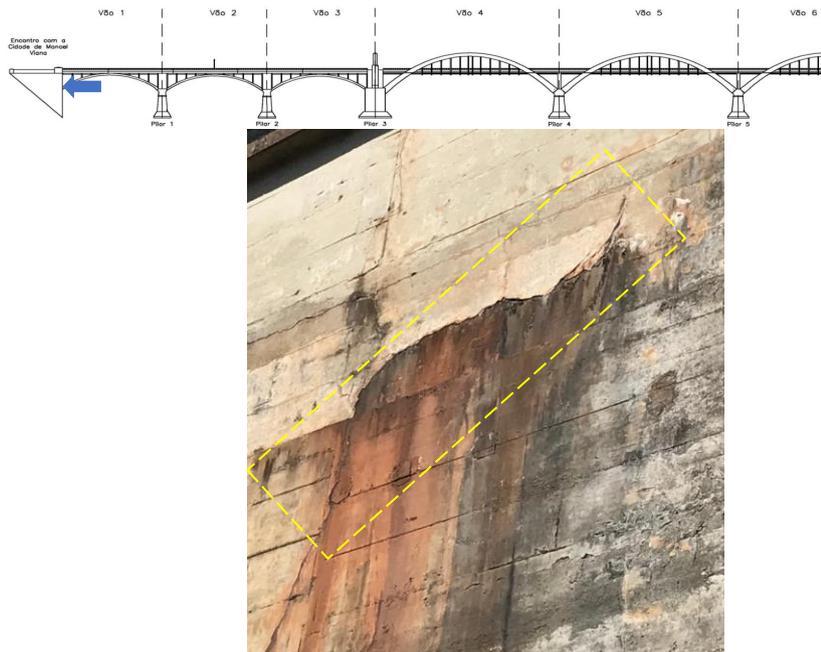
Como citado anteriormente, só foi possível analisar o encontro que está localizado próximo a cidade de Manoel Viana, devido a vegetação densa que se localiza próximo ao encontro da RSC 377. No encontro analisado foram identificadas fissuras, sendo uma delas de tamanho considerável, conforme é possível analisar na Figura 30. Tal fissura pode ser proveniente de movimentações do solo ou sobrecarga na estrutura, caracterizando-se, portanto, como outro ponto de suma importância no monitoramento contínuo. Foram identificadas também manchas de umidade e presença de matéria orgânica nesse local. As demais patologias também estão enumeradas e demonstradas nos Quadros 1, 2, 3, 4 e 5.

Figura 30 – Fissura no Encontro com o Município de Manoel Viana

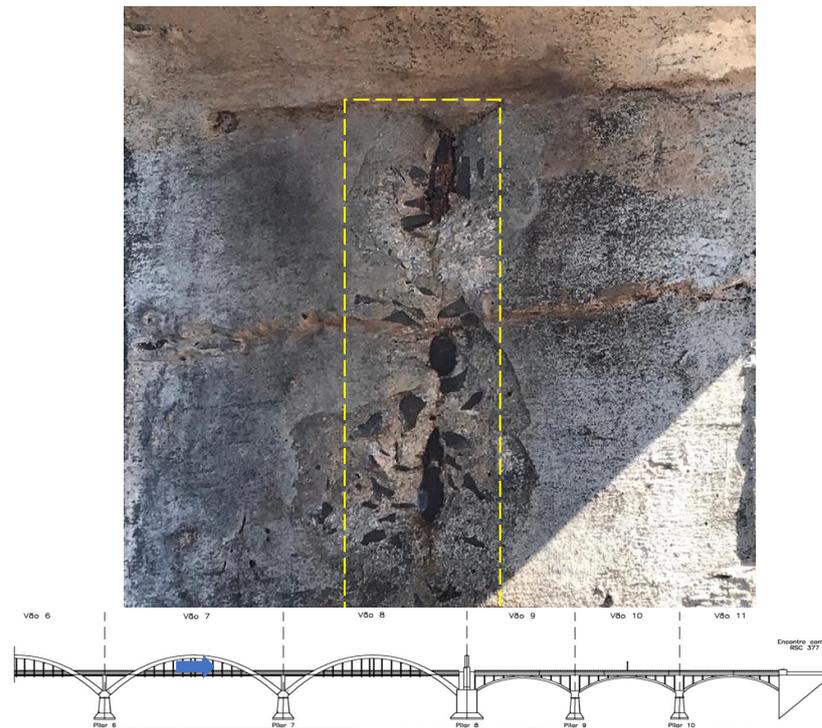
Analisando as partes superiores dos arcos, a patologia mais recorrente nessas estruturas foram eflorescências e em apenas alguns pontos foram encontradas armaduras expostas e fissuras. No entanto, no PE9 do Vão 7 como está demonstrado na Figura 31, a armadura está bem deteriorada. A perda de cobertura do concreto e consequente processo de corrosão da armadura, pode ter ocorrido pelo fato dos pendurais estarem sujeitos a efeitos de tração, acarretando no surgimento de fissuras e deslocamento; ou devido à falta de aderência entre os elementos na concepção da estrutura. Por consequência, o local torna-se um ponto de fácil penetração de umidade, que veio a corroer a armadura local. Foram identificados também armaduras expostas na parte superior do arco, eflorescência e fissuras na estrutura. As demais manifestações patológicas estão localizadas e demonstradas nos Quadros 1, 2, 3 e 4.

Figura 31 – Armadura Exposta Pendural 9 do Arco Superior do Vão 7

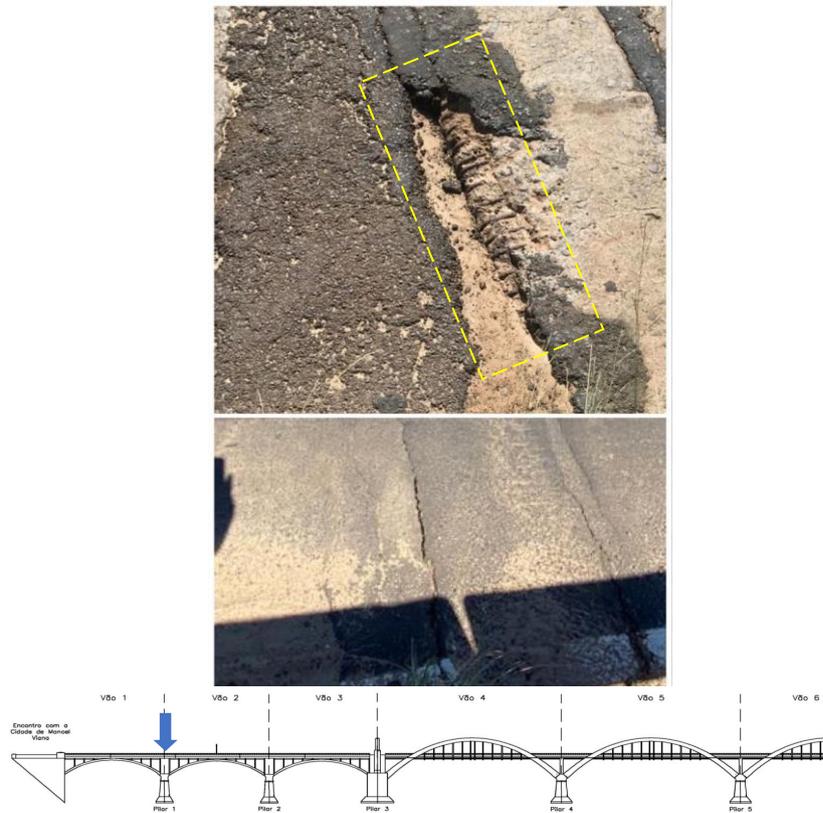
Como mencionado no início desse item, a ponte foi visitada em duas oportunidades. No intervalo de tempo entre as duas visitas o pavimento da mesma foi revitalizado, gerando um conforto melhor para os usuários que trafegam sobre essa OAE. No entanto, na Figura 32 está demonstrada a junta de dilatação do tabuleiro, que fica localizada sobre o Pilar 1, antes e depois da revitalização. Nesta figura pode-se identificar que antes da revitalização a armadura encontrava-se totalmente exposta, porém, devido à colocação do novo pavimento, não foi possível saber se foi realizado algum tipo de tratamento da junta ou apenas feito o recapeamento no local.

Figura 32 – Junta de dilatação do Pavimento sobre o Pilar 1 antes e depois da revitalização.

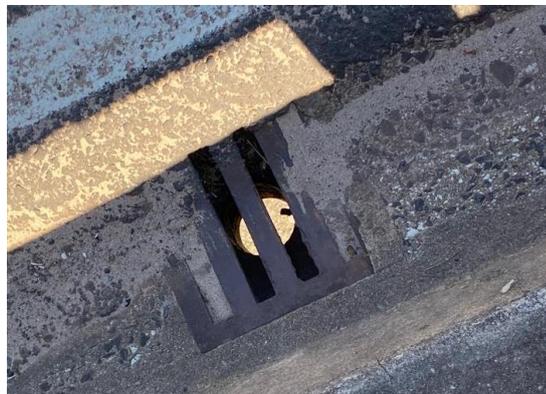
O sistema de drenagem da ponte está executado conforme o projeto. Os mesmos foram analisados na parte superior e inferior da construção. A Figura 33 mostra um dos tubos que servem para escoar as águas do tabuleiro.

Figura 33 – Tubo de escoamento pluvial.
