UNIVERSIDADE FEDERAL DO PAMPA

**AVALIAÇÃO FUNCIONAL PELO MÉTODO DE SERVENTIA E USO DE
APLICATIVO DE SMARTPHONE PARA AUXILIAR NA GERÊNCIA DE
PAVIMENTOS ASFÁLTICOS**

Trabalho de Conclusão de Curso
apresentado ao Curso de Engenharia Civil
da Universidade Federal do Pampa, como
requisito parcial para obtenção do Título de
Bacharel em Engenharia Civil.

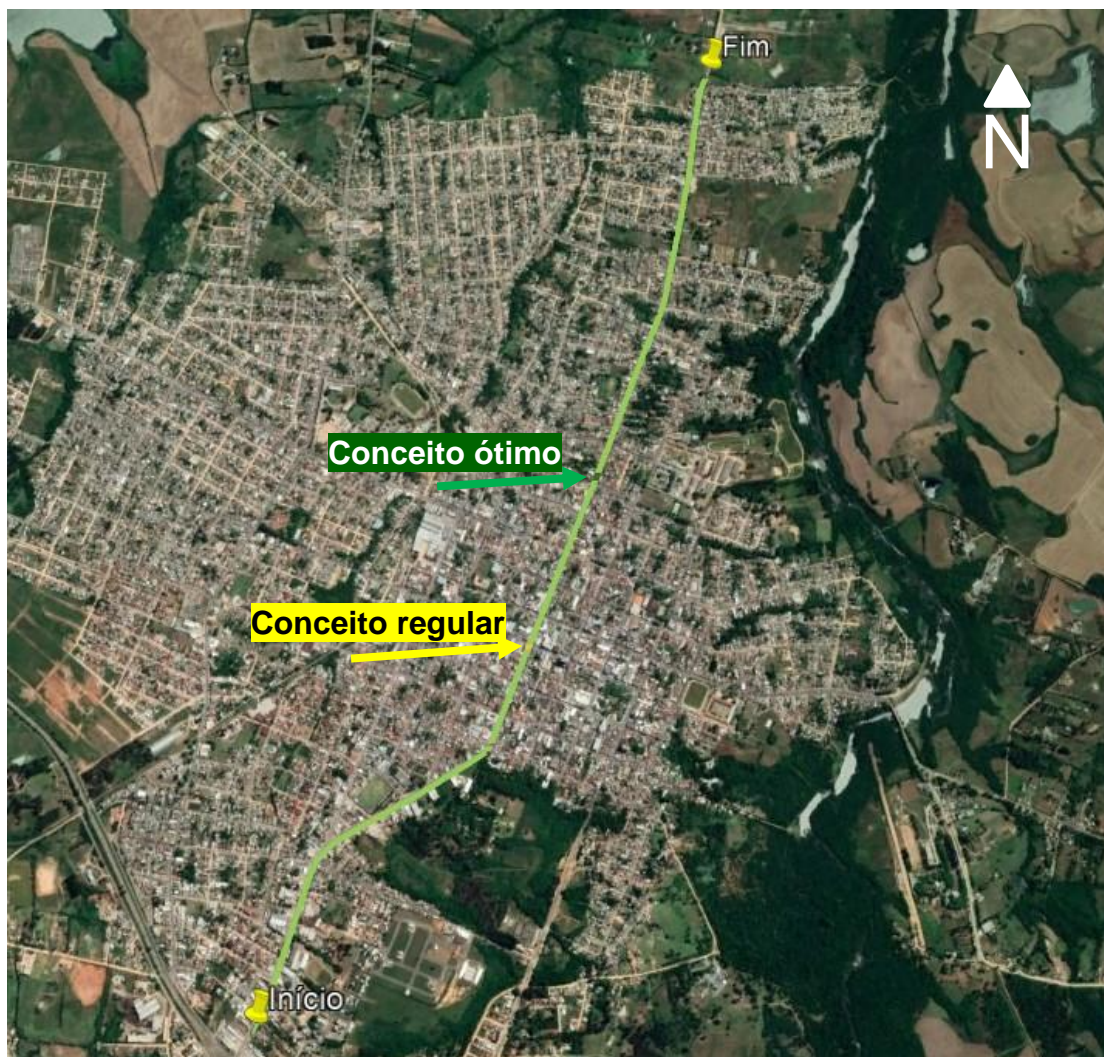
Figura 11 – Trecho 1-2 vista geral

O trecho 1-2 é composto por 98,80% do pavimento classificado com conceito bom, 0,52% como regular e 0,68% como excelente, em geral o pavimento tem apenas irregularidades pontuais na região de aproximação de um cruzamento de parada obrigatória devido a presença de semáforos, este seguimento está mais sujeito a aceleração e frenagem de veículos, assim contribuindo com o processo de degradação do pavimento no local. Também é possível observar que em uma pequena parte do trecho 1-2 foi obtido um conceito excelente, conforme apontado na Figura 11.

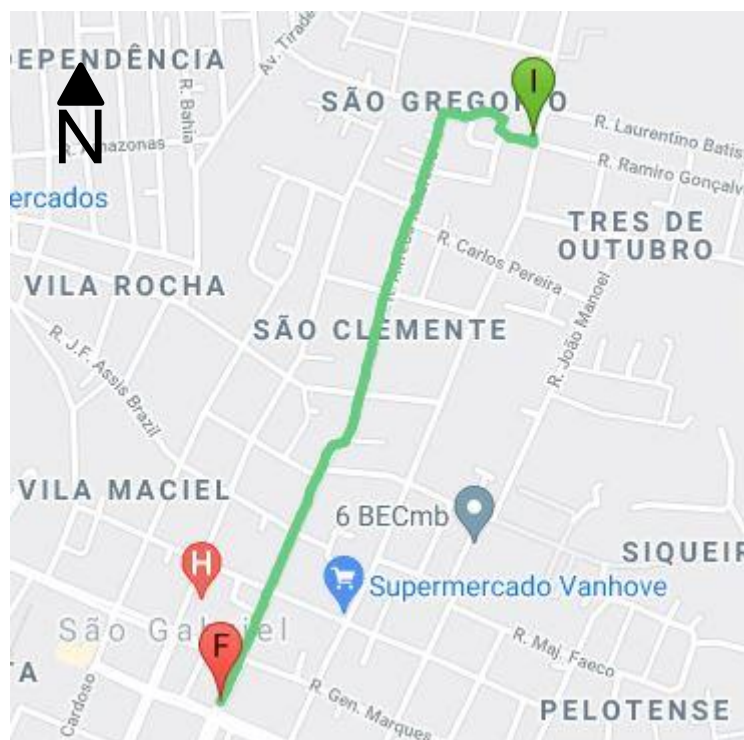
Figura 13 – Avaliação seção 3

A seção 3 com comprimento de 1533 metros, compreendendo as ruas Alfredo Bento Pereira e Celestinos Lopes Cavaleiro, está apresentada na Figura 13. A seção está toda classificada com conceito bom segundo o aplicativo SmartIRI, essa avaliação é condizente com o pavimento, pois o mesmo foi construído a menos de dois anos, outros fatores que podem ter auxiliado para tal classificação é que o pavimento teve uma boa construção e não sofreu intervenções relacionadas a sistemas de água e esgoto.

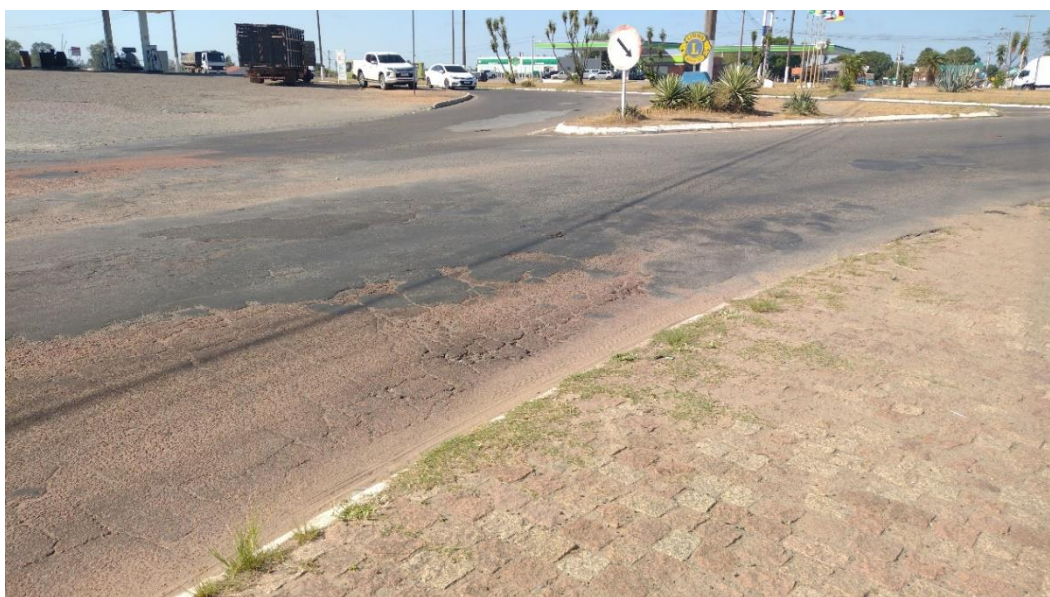
Figura 15 – Trevo de acesso a cidade

Já na seção 4 foi observado um pequeno segmento classificado com conceito regular, trata-se da região de aproximação com a o trevo de entrada da cidade, onde há uma parada obrigatória, logo as ações de frenagem e aceleração acabam também contribuindo com a degradação do pavimento, essa região de aproximação deve ter um cuidado especial, pois a desagregação de material pode causar derrapagens e causar algum tipo de acidente. É possível verificar na Figura 15 o estado de degradação do pavimento na região de aproximação do trevo de acesso da cidade.

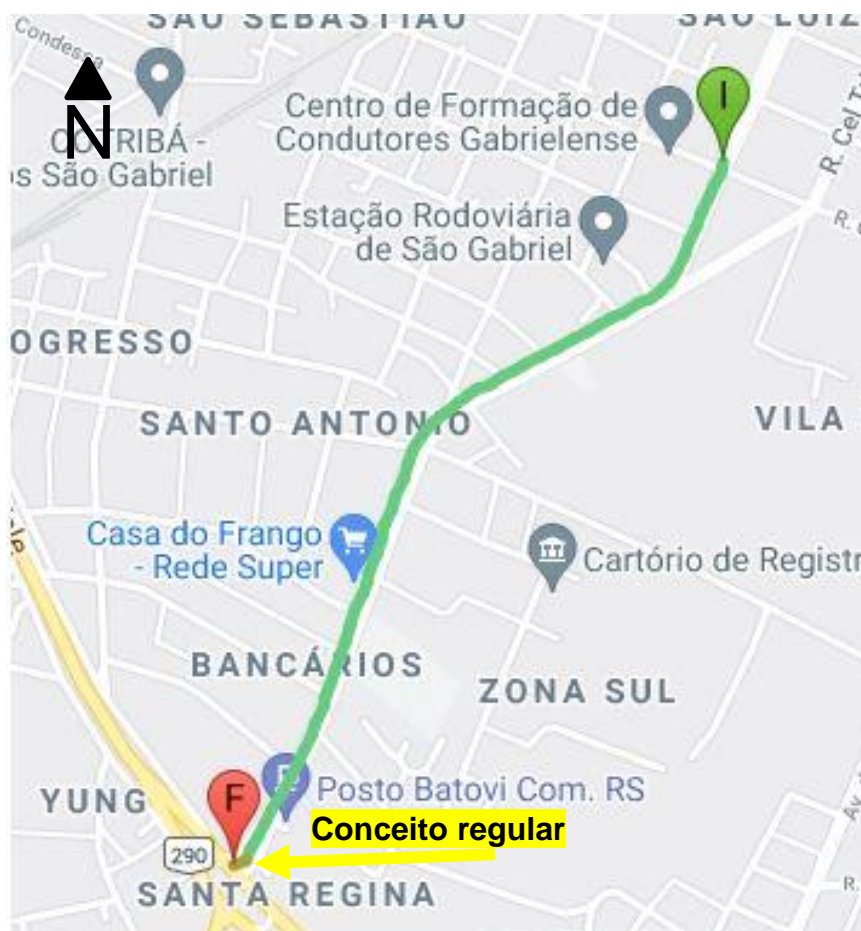
Figura 16 – Visão geral da seção 4

A seção 4 compreende um total de 1518 metros, e apresentou um IRI médio com valor de 2,81 m/km dentro do conceito tido como bom, o que corresponde a 98,41% da seção, além disso, 1,58% do total da seção teve conceito regular, correspondendo a apenas 24 metros do total avaliado, apresentando um valor de IRI de 4,01 m/km. Na Figura 16 é demonstrado o caminho percorrido para a avaliação da seção 4 e a abrangência do mesmo, também pode ser observado o ponto de classificação no conceito regular.

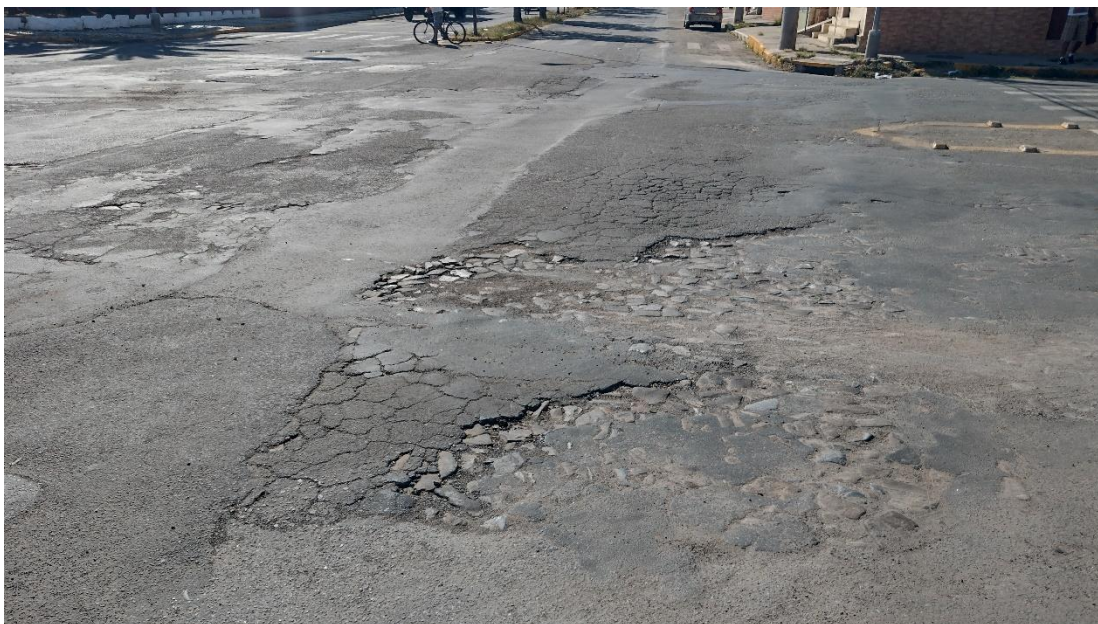
Figura 20 – Cruzamento na Rua Francisco Chagas

As seções 7 e 8 também foram agrupados pois são o sentido norte ao sul da Av. Francisco Chagas, tendo o contrafluxo de veículos dos trechos 5 e 6 que tem sentido sul para norte. Em geral o trecho 7-8 teve classificação com conceito bom e IRI médio global com valor de 2,64 m/km, sendo identificado com classificação regular apenas o mesmo cruzamento mencionado no trecho 5-6, sendo que, os motivos para deterioração do pavimento que levaram a classificação regular, são os mesmos mencionados na avaliação do trecho 5-6. Na Figura 20 é mostrado o segmento do trecho que foi classificado com regular.

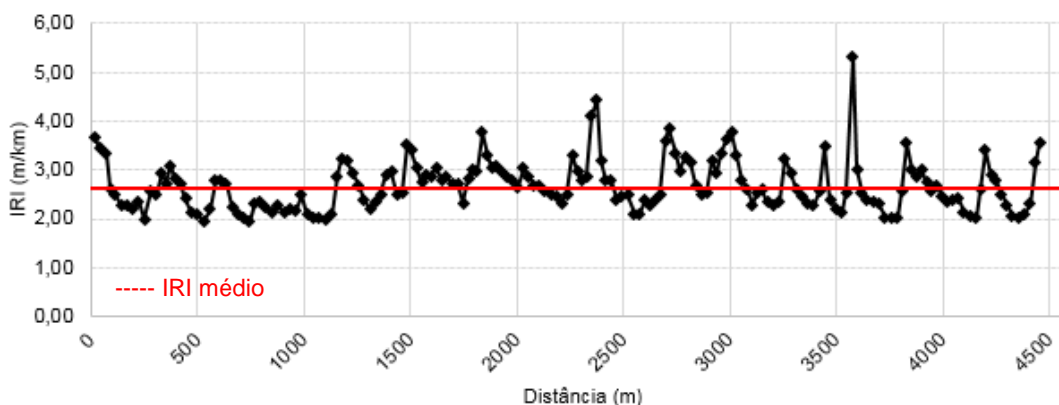
Figura 21 – Perfil longitudinal trecho 7-8

O trecho 7-8 assim como seu par, o trecho 5-6, fazem parte de uma importante avenida no município de São Gabriel ligando de sul a norte vários bairros. Sua classificação dentro do conceito bom, representa um indicativo de que a via recebe atenção adequada visto sua importância, no entanto apresenta problemas localizados e de fácil manutenção que podem melhorar ainda mais o conceito da via. Na Figura 21 está apresentado o perfil longitudinal do trecho 7-8 bem como o IRI médio global, sendo destacado o ponto que está aproximadamente 3550 metros do início da avaliação do trecho (ponto mostrado na Figura 20), que teve valor de IRI de 5,4m/km, merecendo maior atenção.

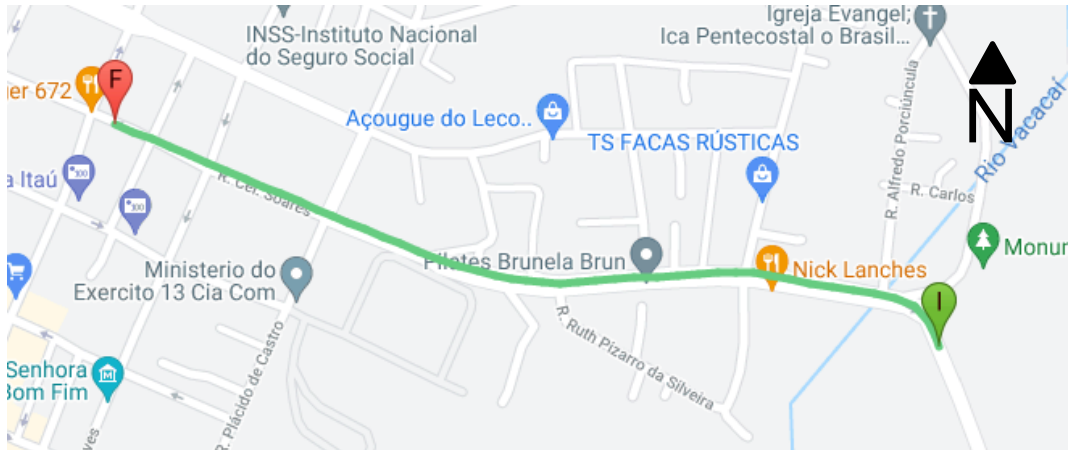
Figura 31 – Vista geral das seções 15 e 16 e avaliação da seção 16

Na avaliação obtida pelo aplicativo SmartIRI, a Avenida Presidentes Vargas obteve classificação de conceito bom nos dois sentidos da via ficando 100% dentro deste conceito, a via tem pavimento antigo, porém seu estado de conservação é bom, assim, não oferece dificuldade de deslocamentos aos usuários. As seções 15 e 16 correspondem aos dois sentidos da via e somadas tem comprimento total de 2164 metros, e obtiveram IRI médio de 3,01 m/km e 3,10 m/km respectivamente. Na Figura 31 mostrada a vista geral das seções 15 e 16, sendo que esta via tem grande fluxo de veículos, pois liga vários bairros ao centro da cidade, porém, devido sua importância, um tratamento superficial, como um micro revestimento, seria indicado para o aumento da vida útil da via.

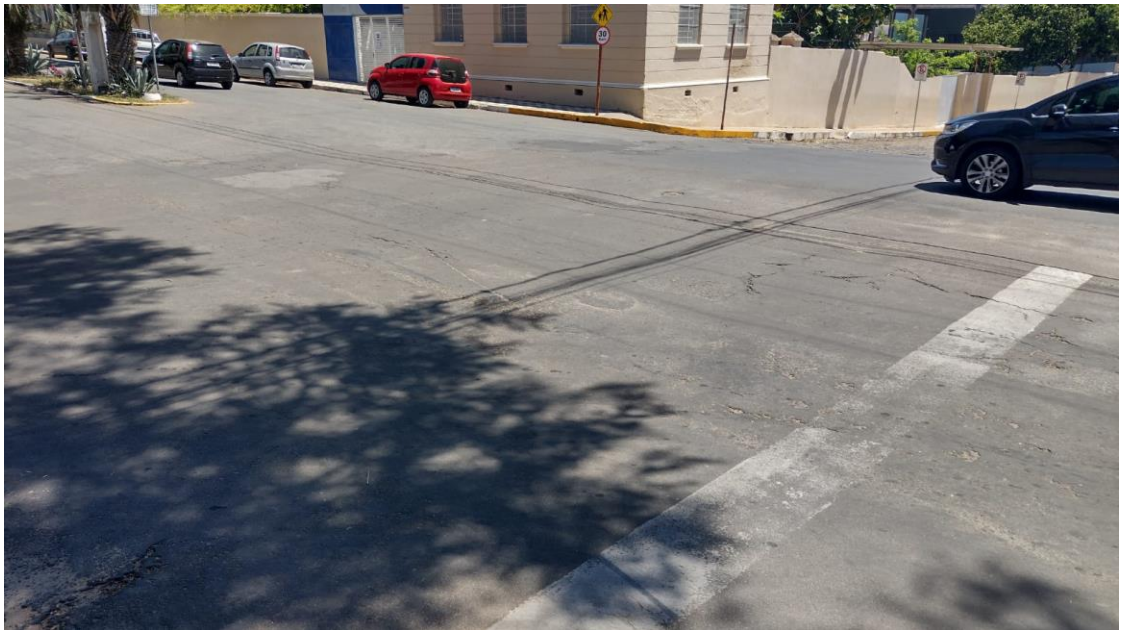
Figura 34 – Ponto crítico Rua Barão do Cambay

Os resultados obtidos na avaliação da rua Barão do Cambay foram diferentes entre si, visto que a seção 17 que representa um sentido da via, com extensão de 1229 metros, obteve classificação com conceito bom e IRI médio de 2,90 m/km, já no outro sentido, pela primeira vez obteve-se uma avaliação com conceito ruim, sendo encontrado IRI médio local de 6,16 m/km em um segmento de 30 metros de um total de 1229 metros avaliados. Em termos de porcentagem a seção 18, teve avaliação de conceito bom em 72%, 26% classificação regular e 2% de classificação ruim.

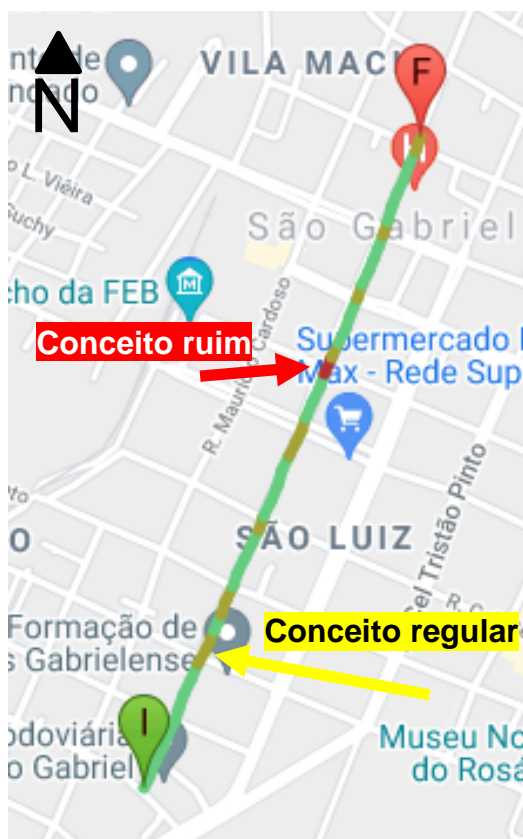
Figura 37 – Vista geral da seção 18

Ainda sobre a avaliação da Rua Barão do Cambay, observa-se que a mesma é, em geral, a pior via avaliada se levado em conta o número de seguimentos de conceito regular e ruim em relação ao comprimento da via.

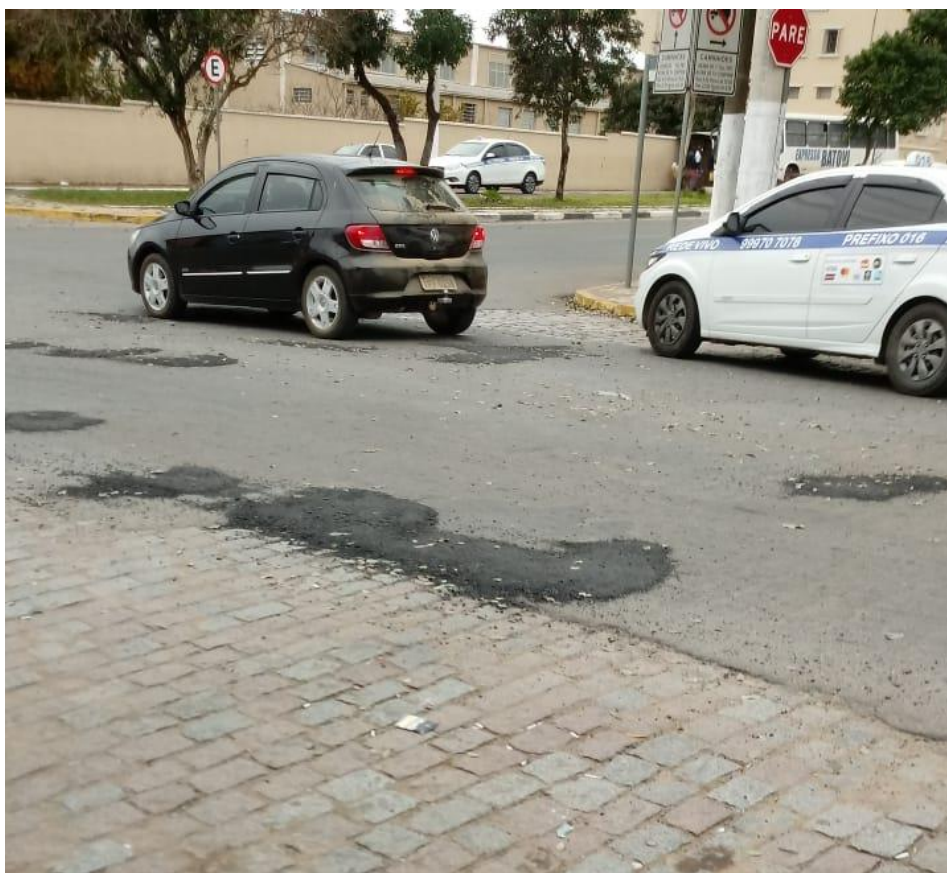
Figura 40 – Rua Maurício Cardoso

Assim como a Rua Barão do Cambay, a Rua Maurício Cardoso apresentou também um desempenho bem abaixo das demais seções avaliadas, a seção 19 teve 83,29% da sua extensão classificada com conceito bom e IRI médio de 3,11m/km e 16,71% com conceito regular. Já a seção 20 teve resultados ainda piores, obtendo classificação de conceito bom 78,59% do total da seção avaliada, e classificação de conceito regular 21,41% da extensão total analisada. Acredita-se que esses resultados tiveram influência direta das depressões que existem nos cruzamentos com outras vias, essas depressões servem para escoamento de água da chuva e também devido as intervenções feitas na via conforme é apresentado nas Figura 40.

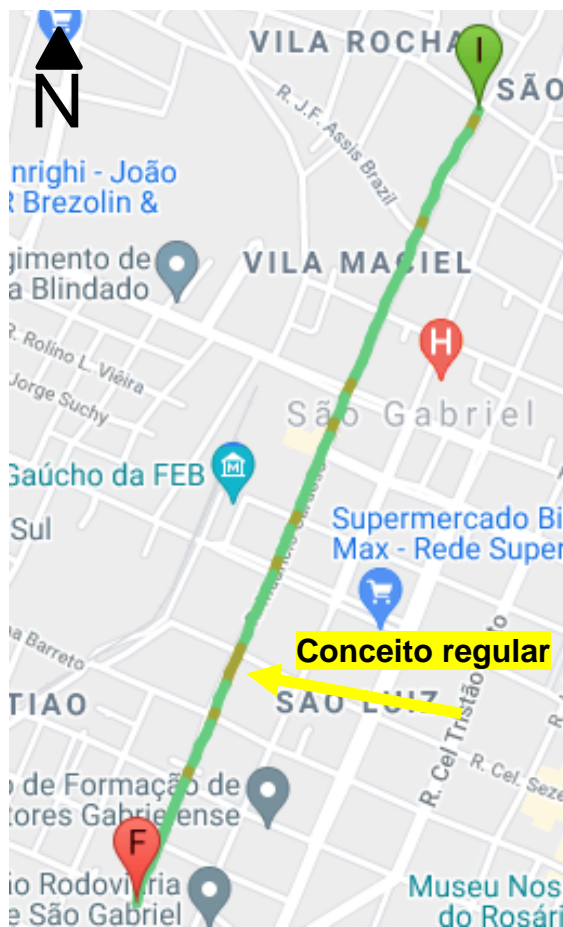
Figura 41 – Vista da seção 20 e avaliação da seção 20

No total da Rua Maurício Cardoso foram avaliados 3222 metros, a vista geral da seção avaliada está apresentada na Figura 41, também é possível observar o grande número de pontos de conceito irregular na via, pontos estes que contribuíram para que o IRI médio fosse alto.
