UNIVERSIDADE FEDERAL DO PAMPA

**ESTUDO DE PATOLOGIAS E USO DE GEOMEMBRANAS EM RIP-RAP EM BARRAGENS E
AÇUDES DE PEQUENO PORTE**

**Alegrete-RS
2022**

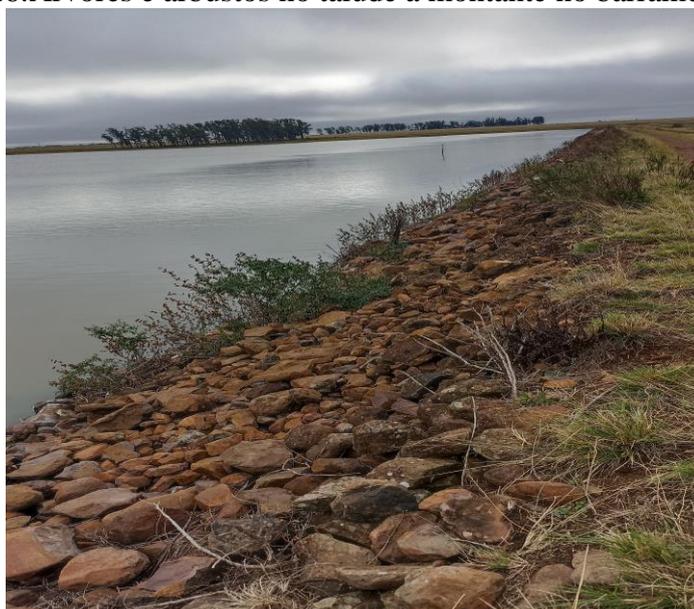
Figura 26: Árvores e arbustos no talude a montante no barramento B-01

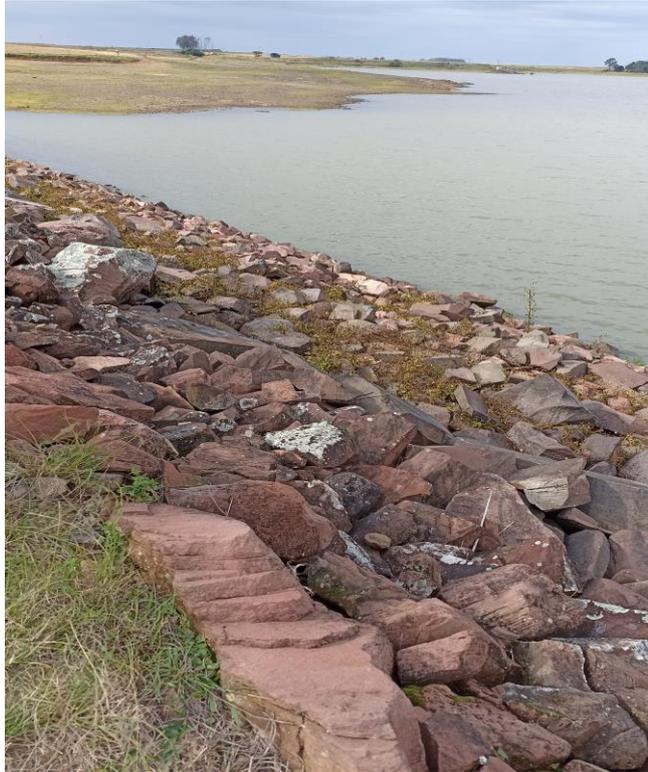
Figura 27: Árvores e arbustos no talude a montante no barramento B-02

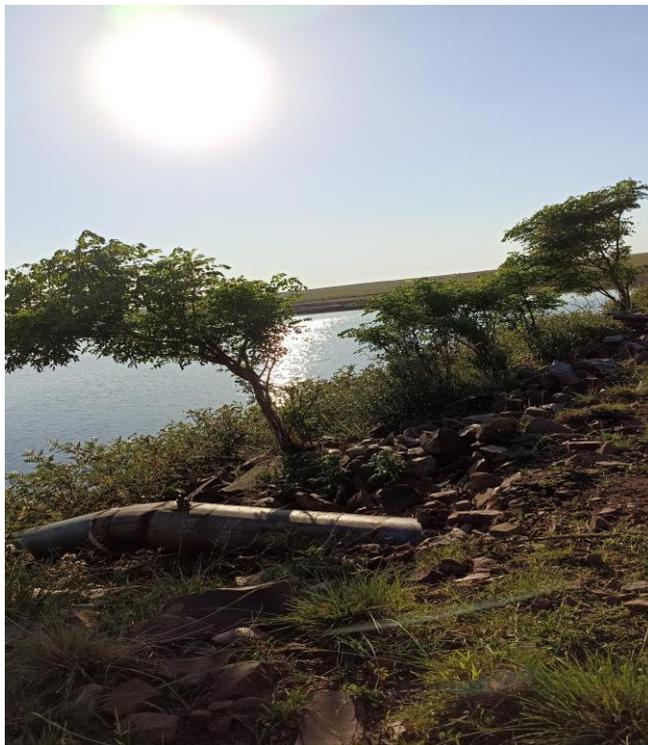
Figura 28: Árvores e arbustos no talude a montante no barramento B-03

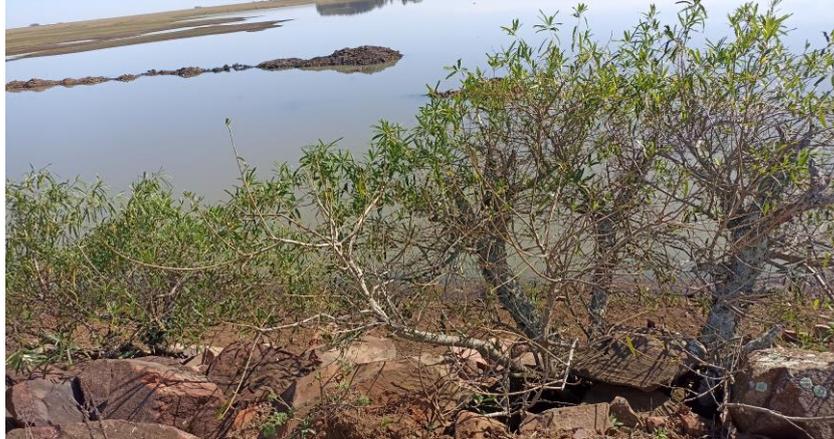
Figura 29: Árvores e arbustos no talude a montante no barramento B-04

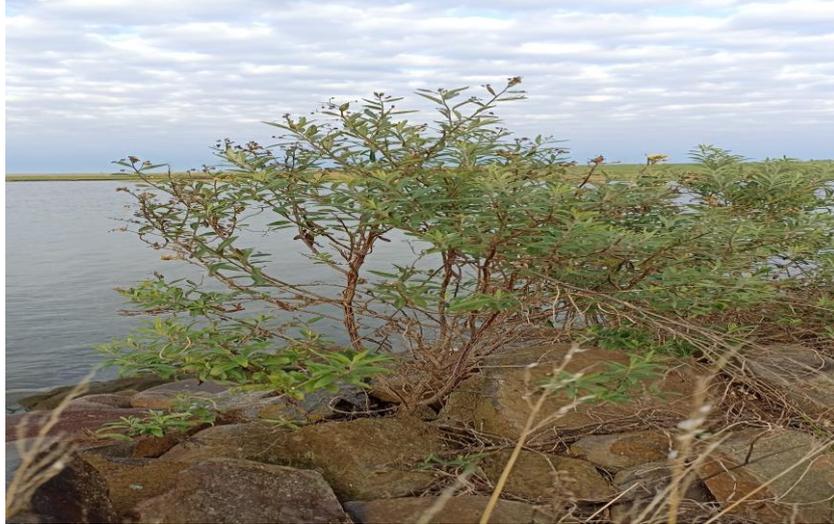
Figura 30: Árvores e arbustos no talude a montante no barramento B-05

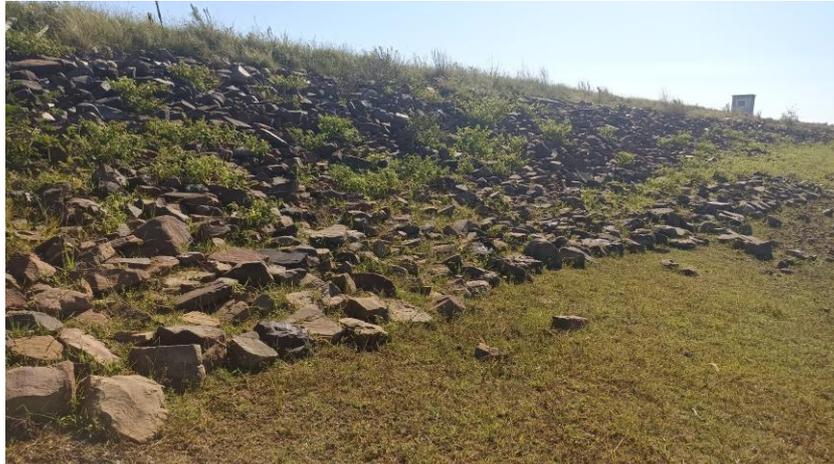
Figura 31: Árvores e arbustos no talude a montante no barramento B-06

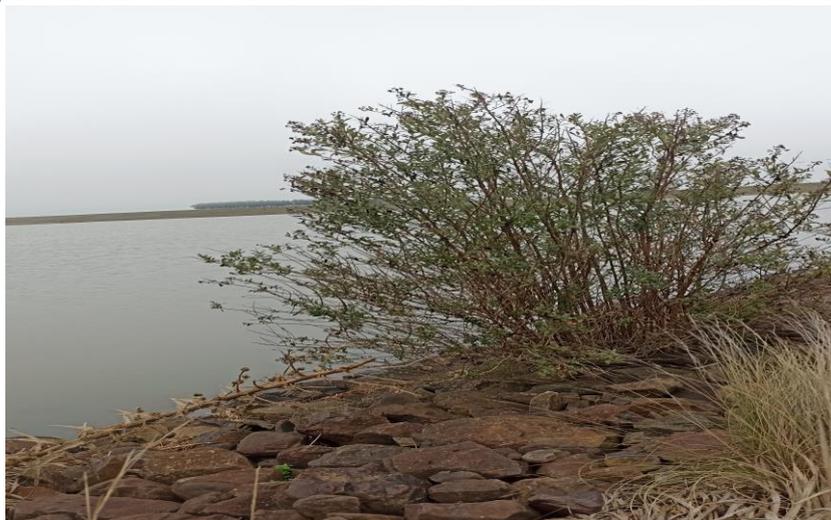
Figura 32: Árvores e arbustos no talude a montante no barramento B-07

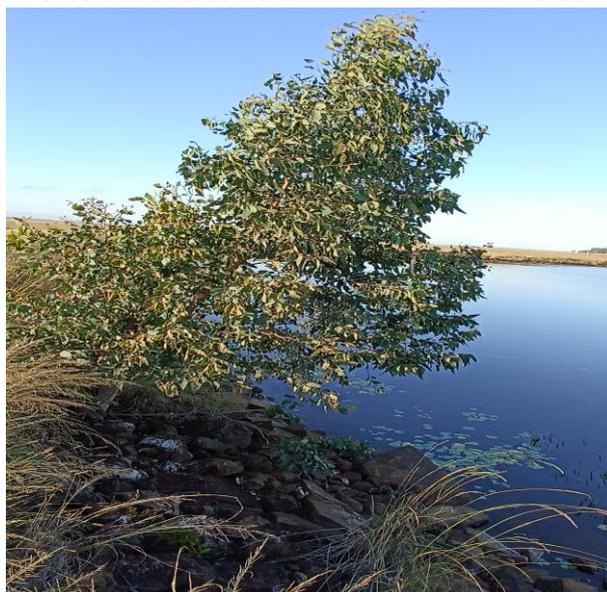
Figura 33: Árvores e arbustos no talude a montante no barramento B-08

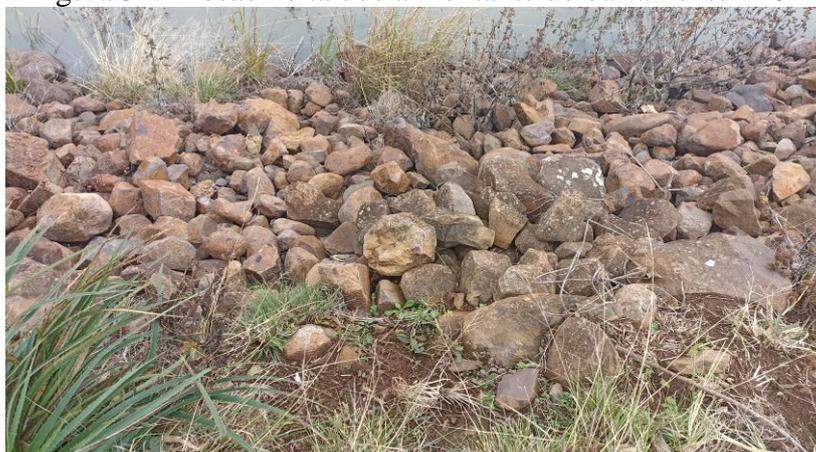
Figura 34: Erosão no talude a montante do barramento B-01

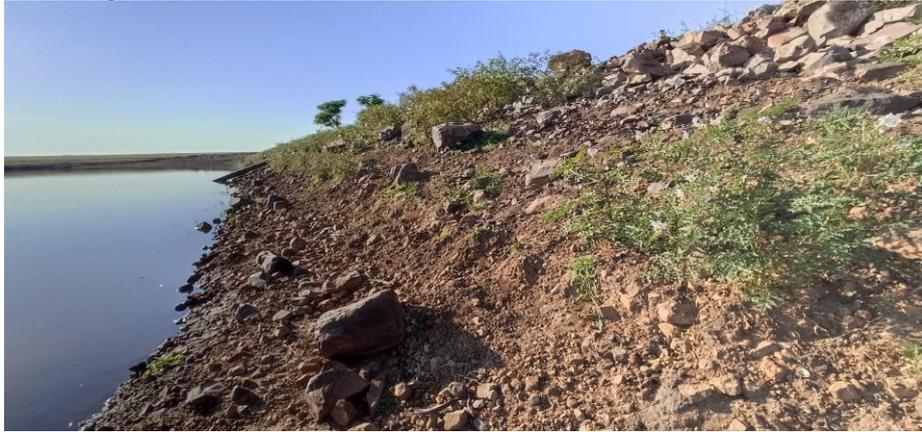
Figura 36: Erosão no talude a montante do barramento B-03

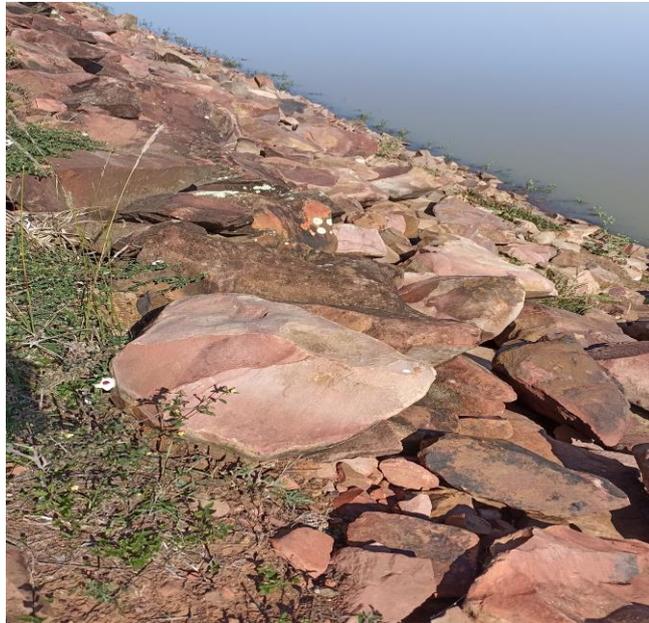
Figura 37: Erosão no talude a montante do barramento B-04

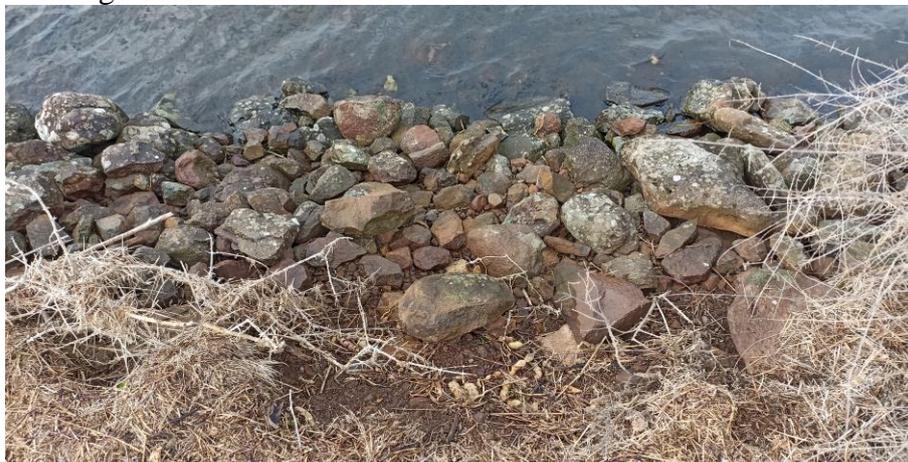
Figura 38: Erosão no talude a montante do barramento B-05

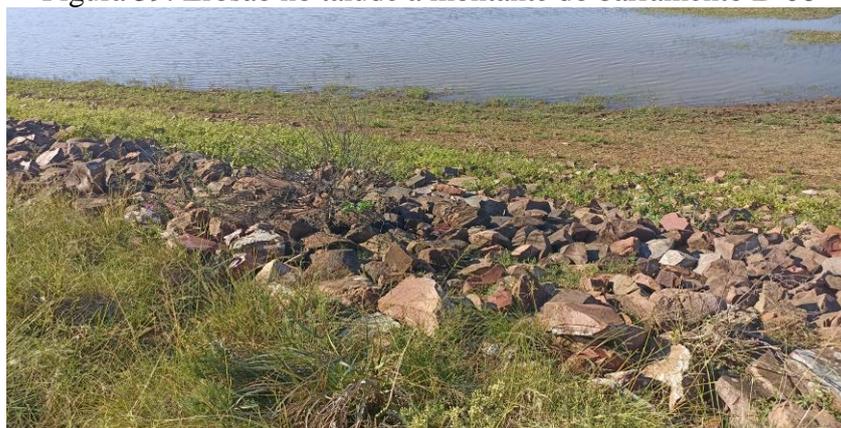
Figura 39: Erosão no talude a montante do barramento B-06

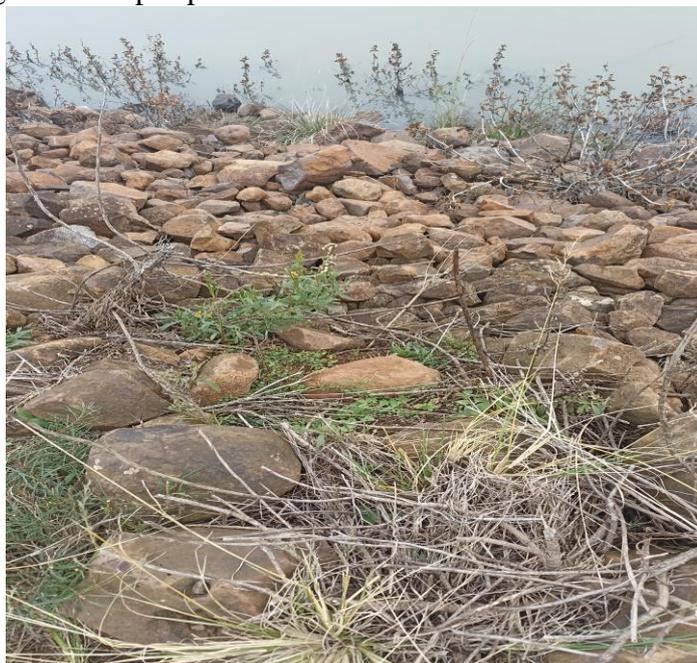
Figura 41: Rip-rap do talude a montante do barramento B-01

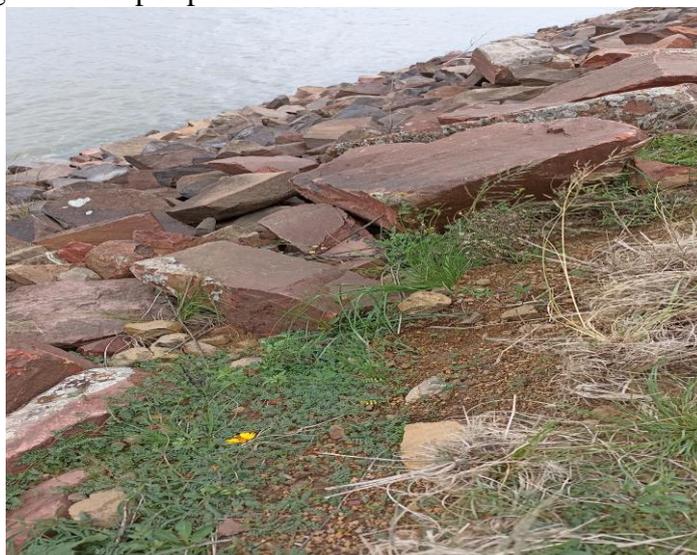
Figura 42: Rip-rap do talude a montante do barramento B-02

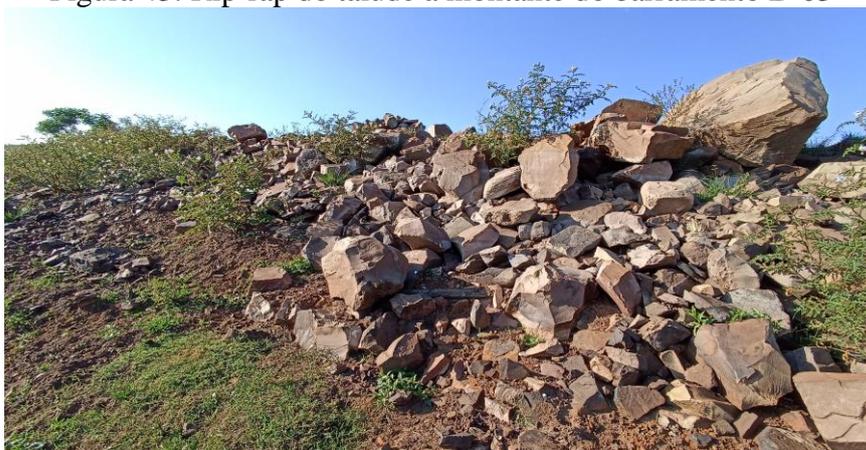
Figura 43: Rip-rap do talude a montante do barramento B-03

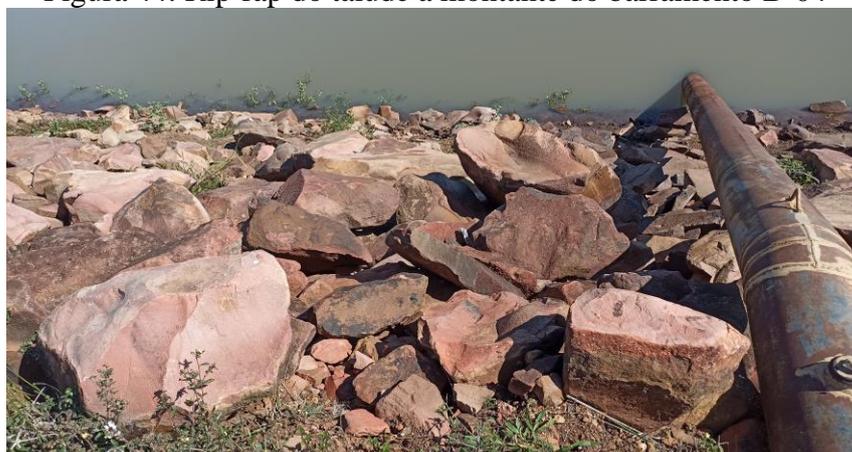
Figura 44: Rip-rap do talude a montante do barramento B-04

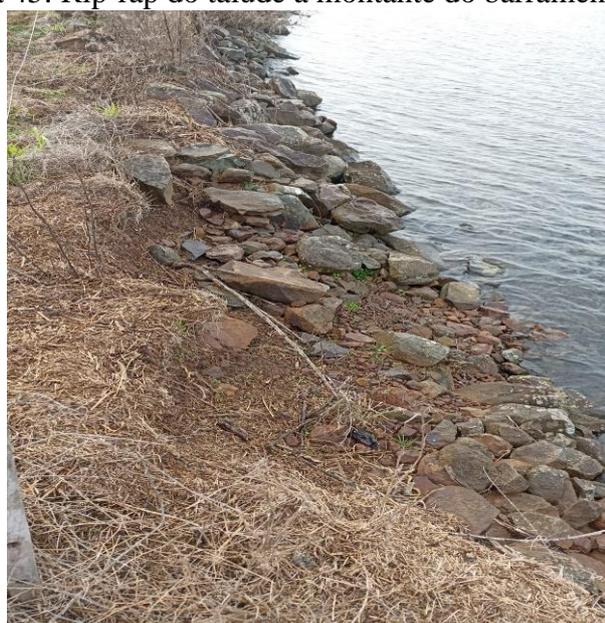
Figura 45: Rip-rap do talude a montante do barramento B-05

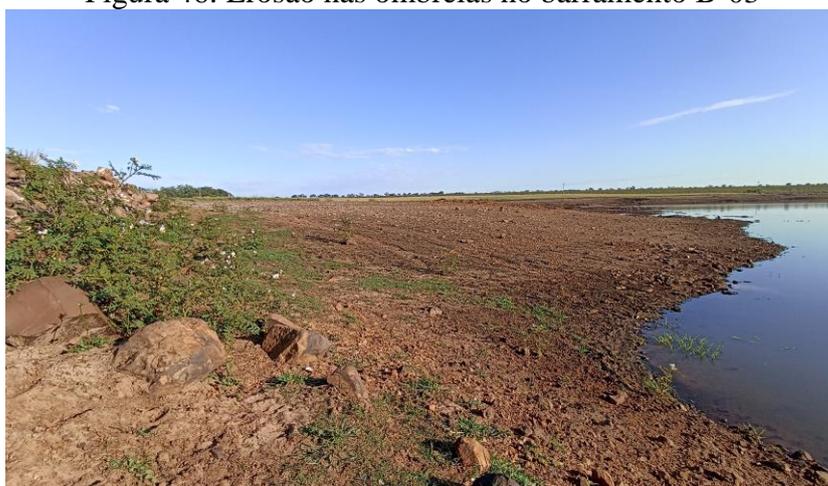
Figura 46: Erosão nas ombreiras no barramento B-03

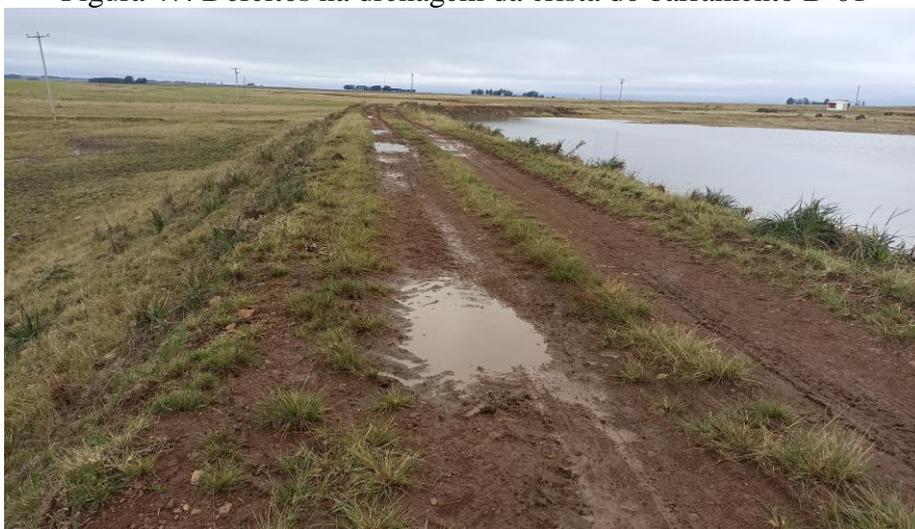
Figura 47: Defeitos na drenagem da crista do barramento B-01

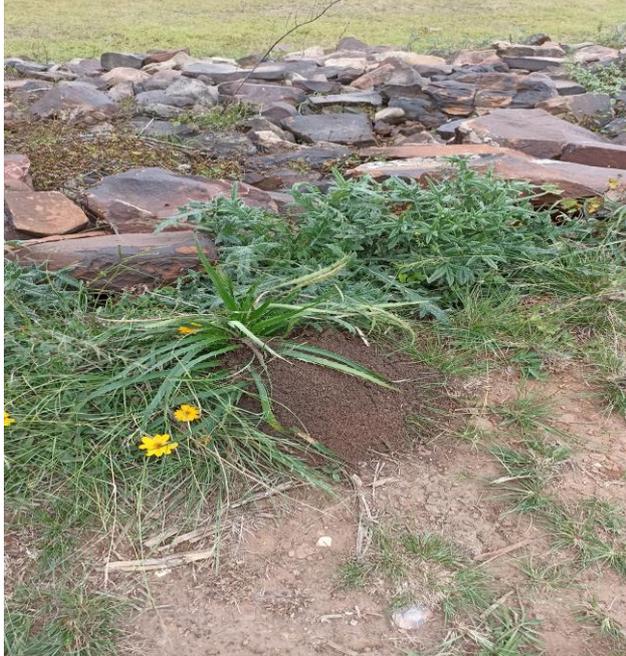
Figura 48: Formigueiros, cupinzeiros ou tocas de animais no barramento B-02

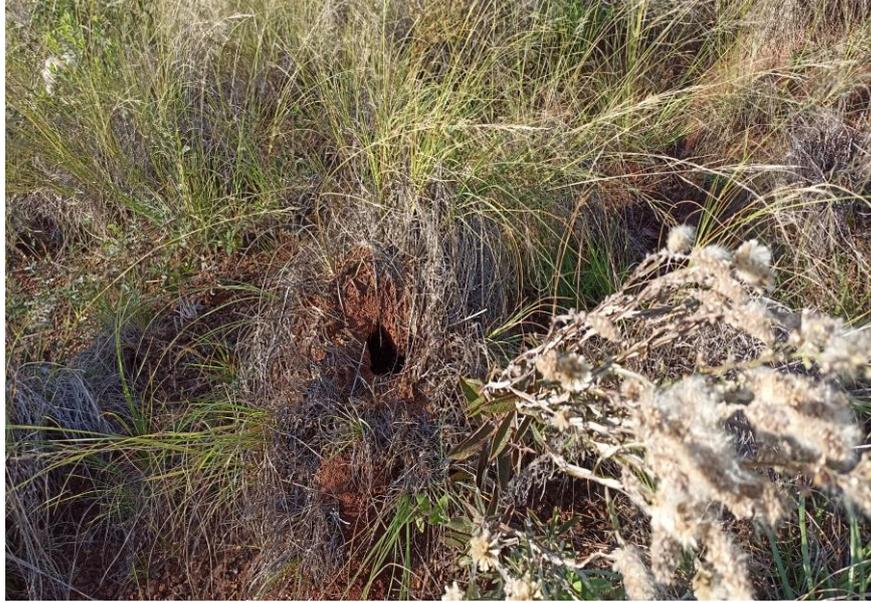
Figura 50: Formigueiros, cupinzeiros ou tocas de animais no barramento B-04

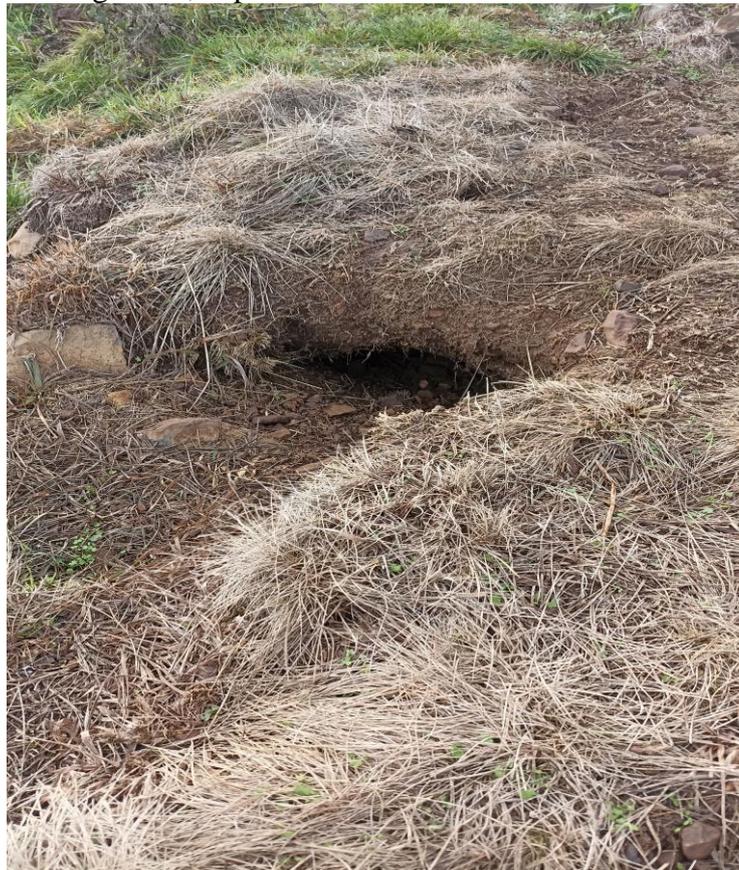
Figura 51: Formigueiros, cupinzeiros ou tocas de animais no barramento B-05

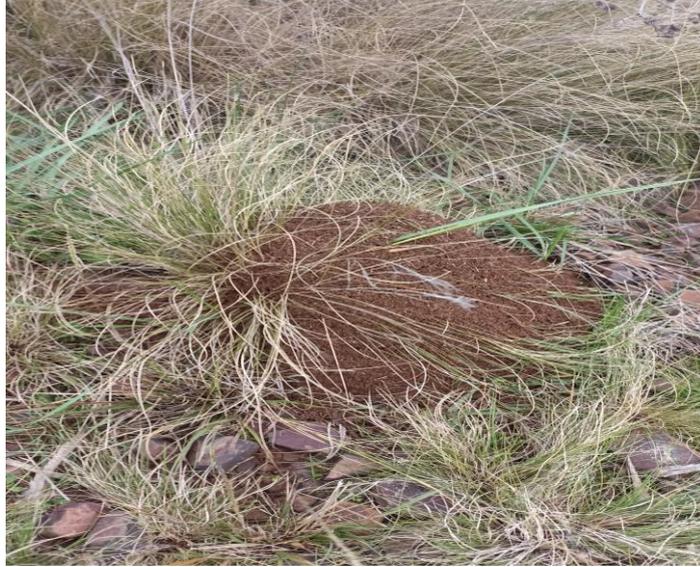
Figura 52: Formigueiros, cupinzeiros ou tocas de animais no barramento B-07

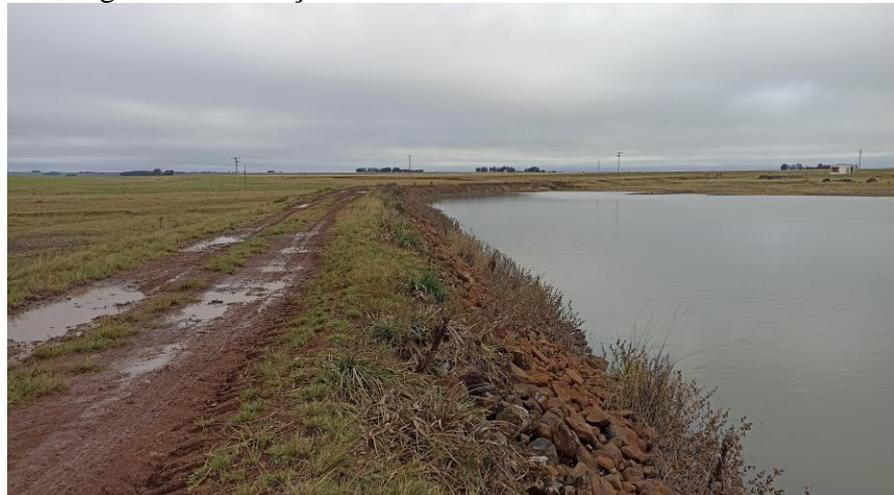
Essa patologia é uma das que requer mais atenção, conforme cita o Ministério da Integração (2010), os danos causados pelo galgamento podem levar até o rompimento total do barramento.

Figura 53: Ameaça de trasbordamento do barramento B-01

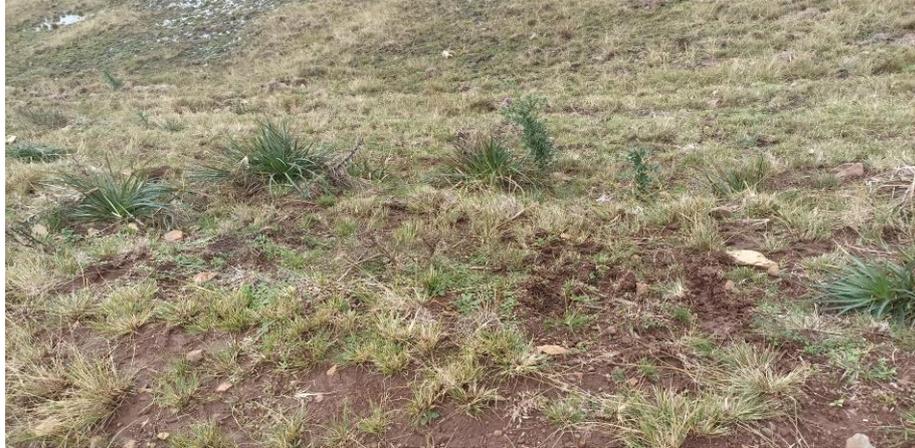
Figura 56: Falha proteção vegetal no talude de jusante do barramento B-01

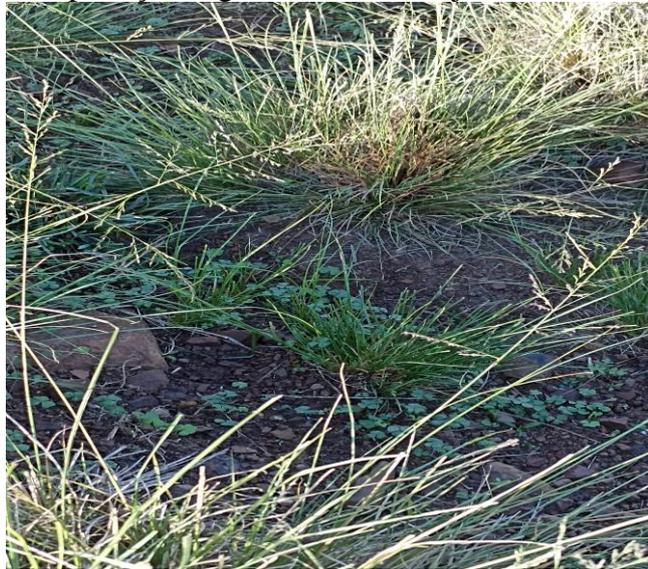
Figura 57: Falha proteção vegetal no talude de jusante do barramento B-03

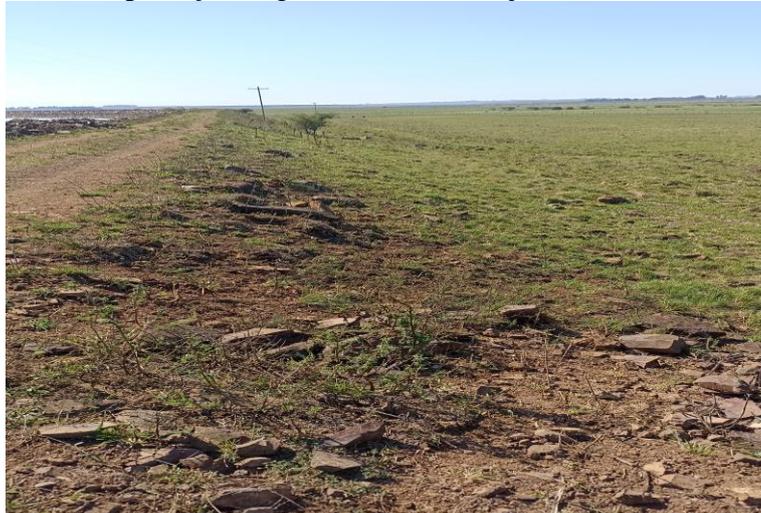
Figura 58: Falha proteção vegetal no talude de jusante do barramento B-04

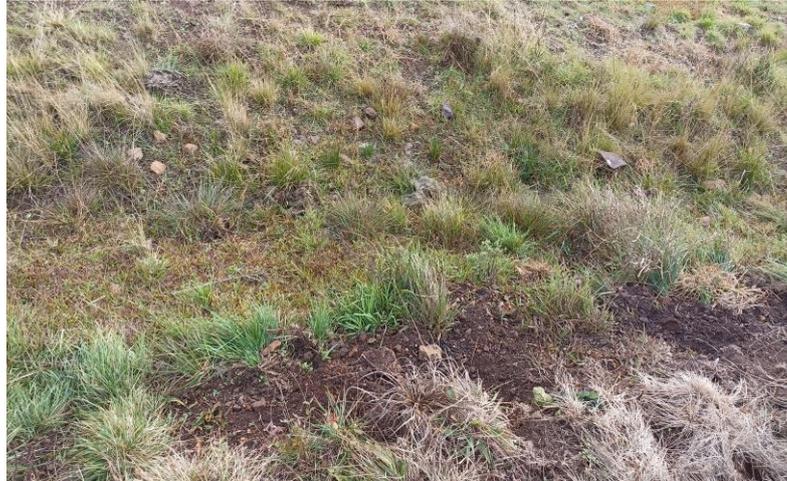
Figura 59: Falha proteção vegetal no talude de jusante do barramento B-05

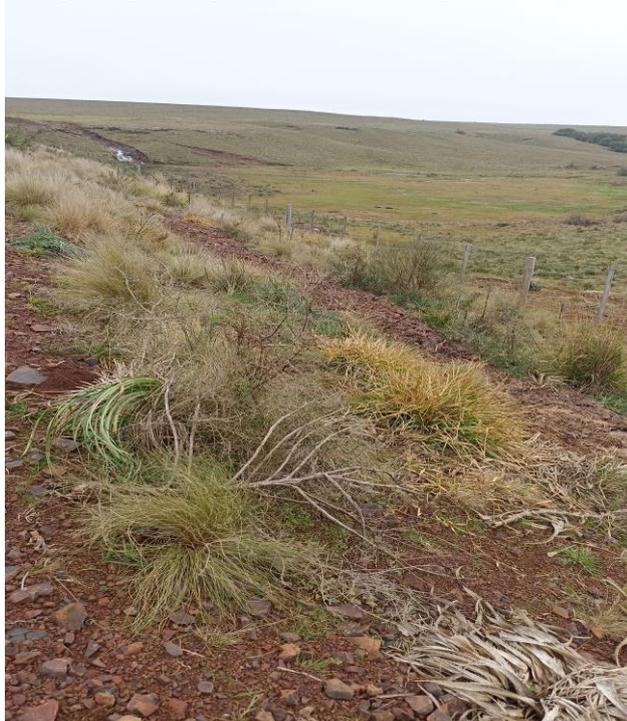
Figura 60: Falha proteção vegetal no talude de jusante do barramento B-07

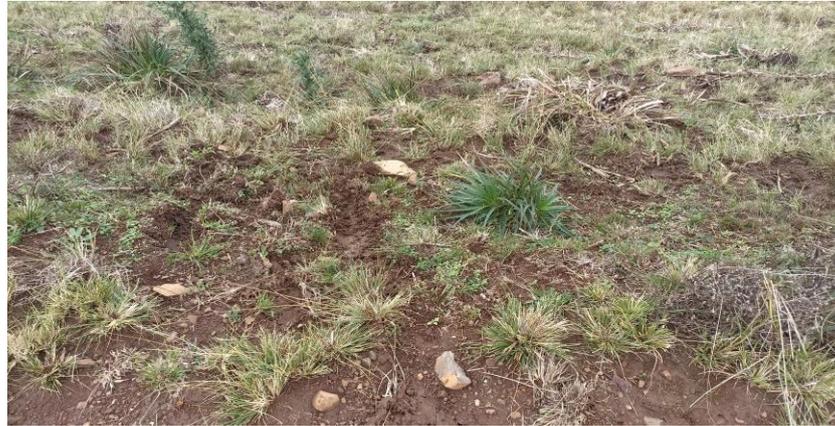
Figura 61: Erosão no talude a jusante do barramento B-01

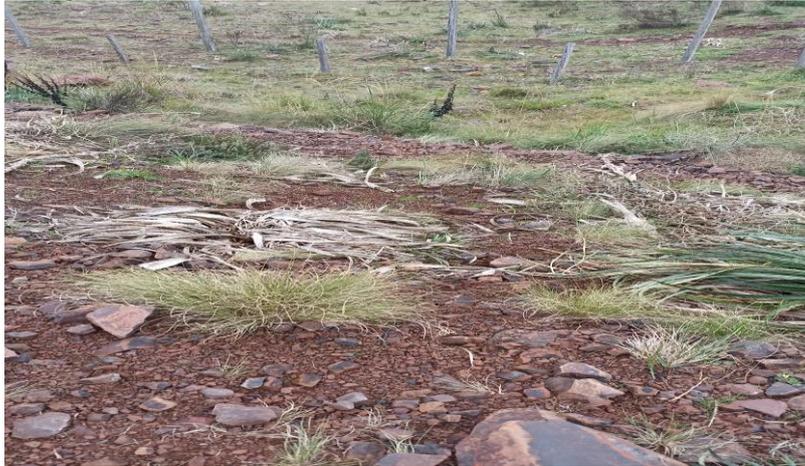
Figura 64: Erosão no talude a jusante do barramento B-07

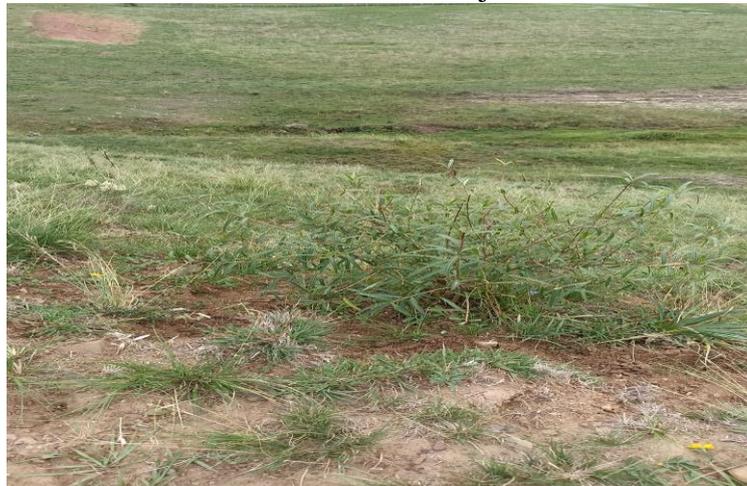
Figura 65: Árvores e arbustos no talude do jusante do barramento B-02

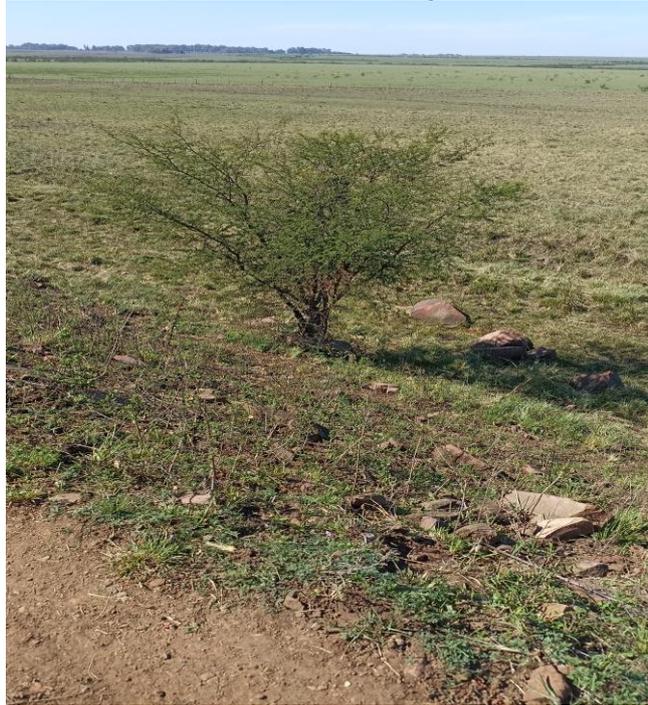
Figura 66: Árvores e arbustos no talude do jusante do barramento B-04

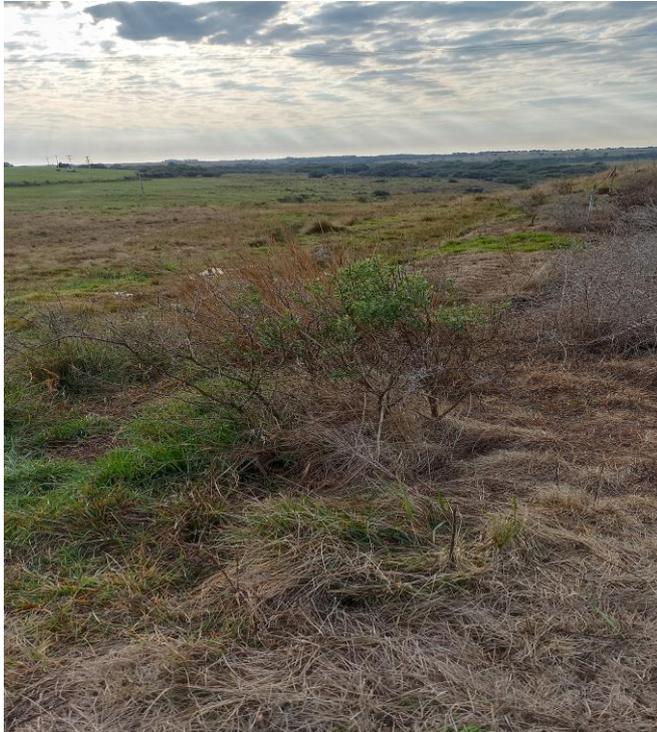
Figura 67: Árvores e arbustos no talude do jusante do barramento B-05

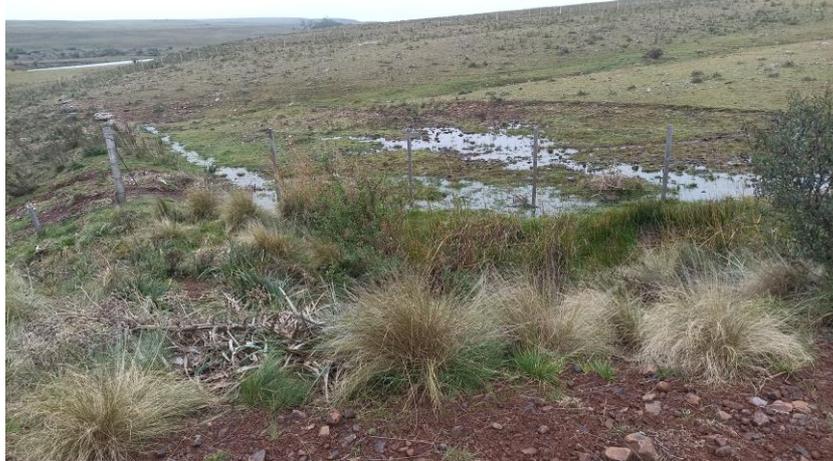
Figura 68: Árvores e arbustos no talude do jusante do barramento B-07

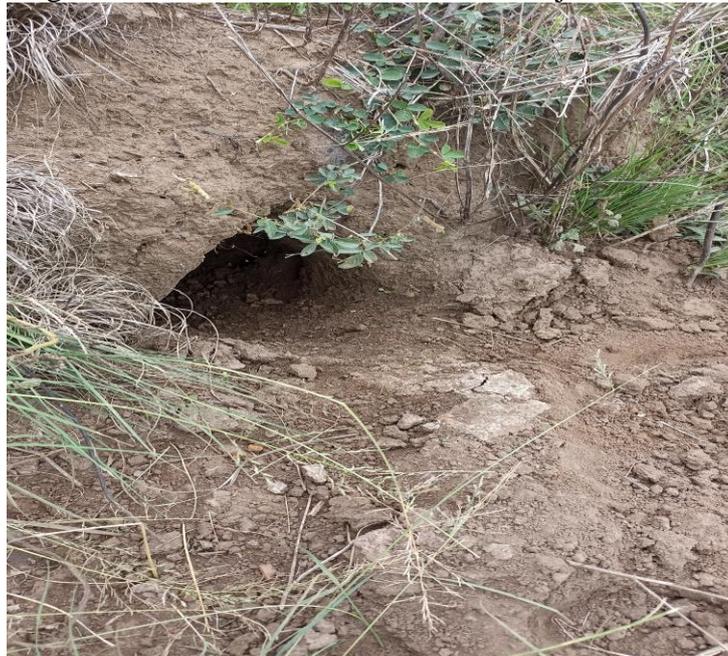
Figura 69: Formigueiros e tocas de animais no talude de jusante do barramento B-02

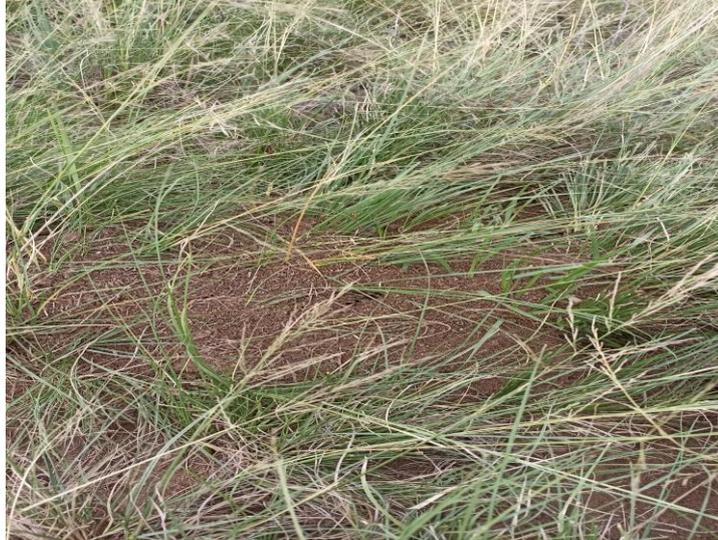
Figura 70: Formigueiros e tocas de animais no talude de jusante do barramento B-07

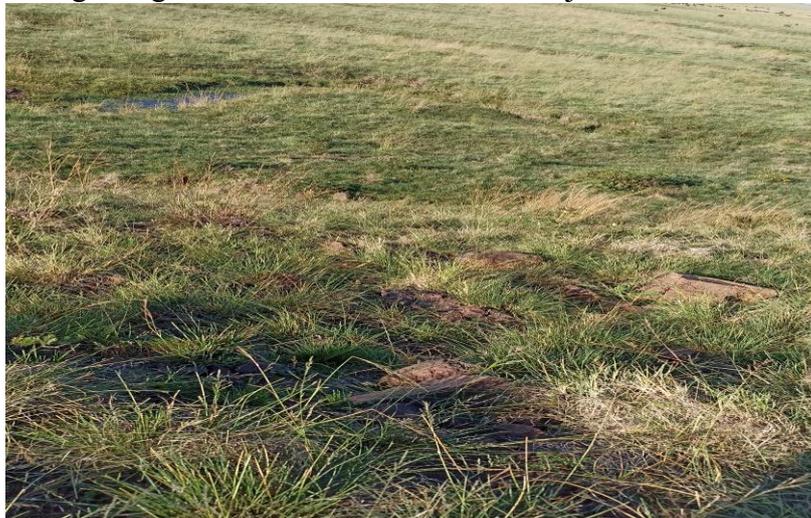
Figura 71: Fuga d'água e áreas úmidas no talude de jusante do barramento B-03

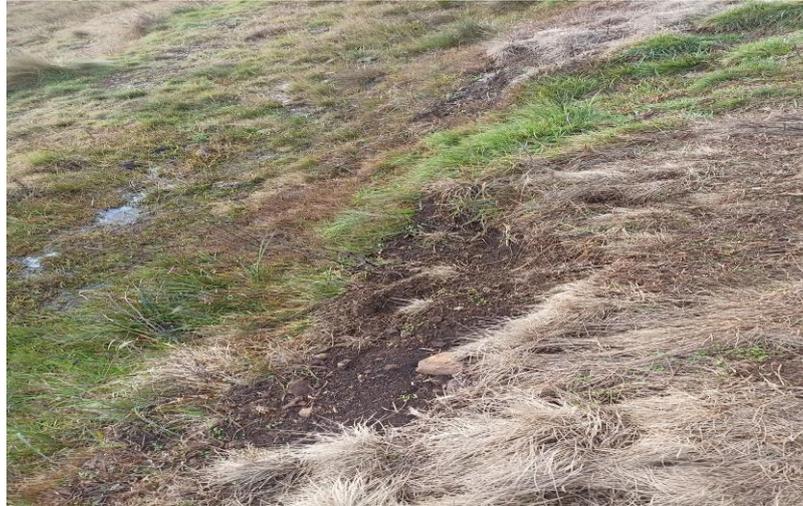
Figura 72: Fuga d'água e áreas úmidas no talude de jusante do barramento B-05

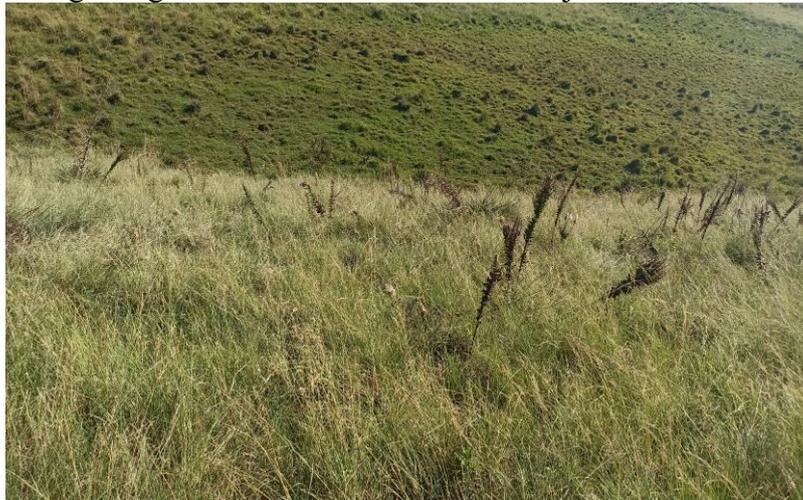
Figura 73: Fuga d'água e áreas úmidas no talude de jusante do barramento B-06

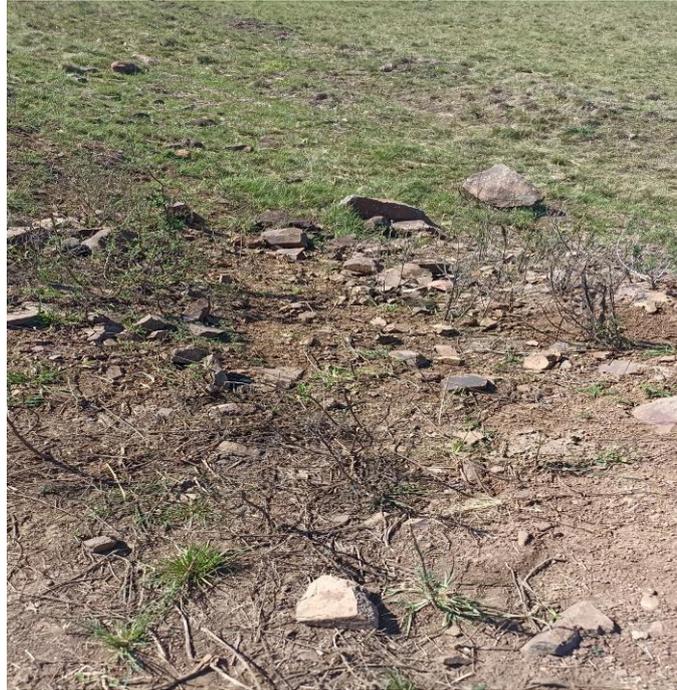
Conforme o Ministério da Integração Nacional (2010), essa patologia geralmente é ocasionada devido a perda de resistência do barramento atribuída a infiltração de água, compactação inadequada ou falta suporte da fundação. Nas vistorias identificou-se apenas um barramento com essa patologia, o barramento B-03 (Figura 75), com magnitude pequena e nível de perigo 1.

Figura 74: Escorregamento no talude de jusante do barramento B-03

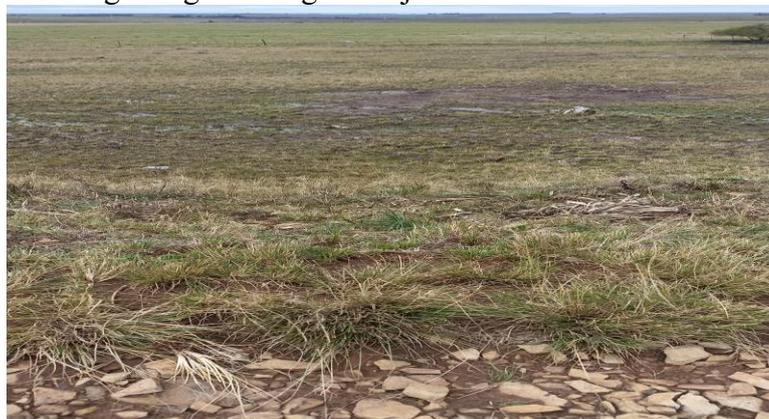
De acordo com o Ministério da Integração Nacional (2010), essa patologia é resultado de uma infiltração excessiva na área, que ocorre em razão do fluxo de água do barramento. Entre todos os barramentos que aplicou-se a ficha de inspeção, seis apresentaram essa patologia, os barramentos B-01, B-02, B-03, B-04, B-05 e B-07. Todos os barramentos citados, foram classificados com magnitude média e nível de perigo 1.

Figura 75: Fuga d'água na região da jusante no barramento B-01

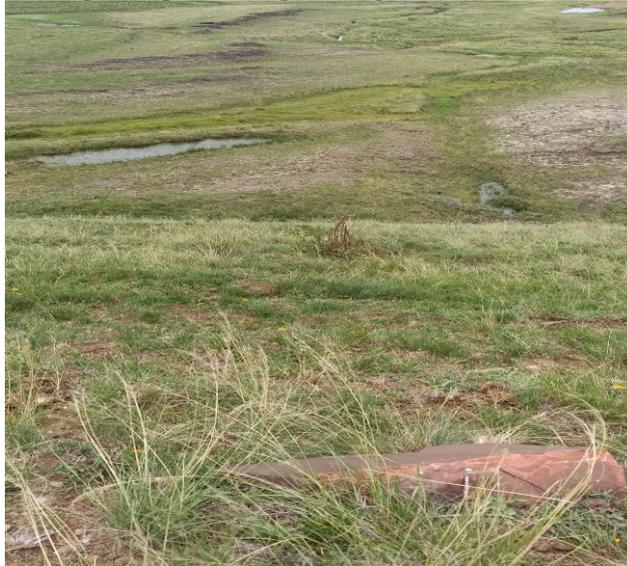
Figura 76: Fuga d'água na região da jusante no barramento B-02

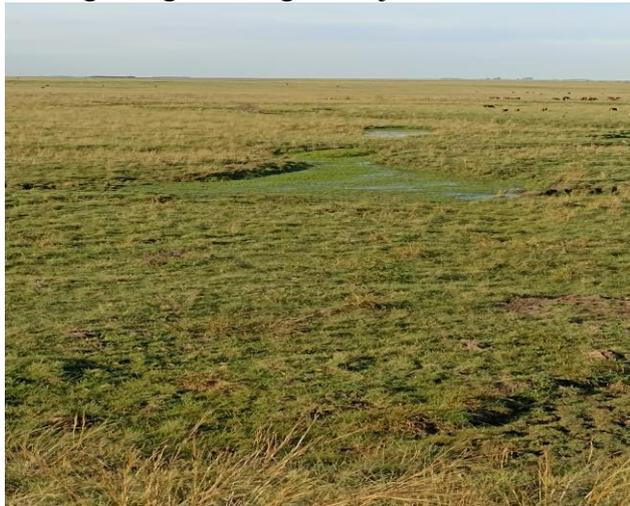
Figura 77: Fuga d'água na região da jusante no barramento B-03

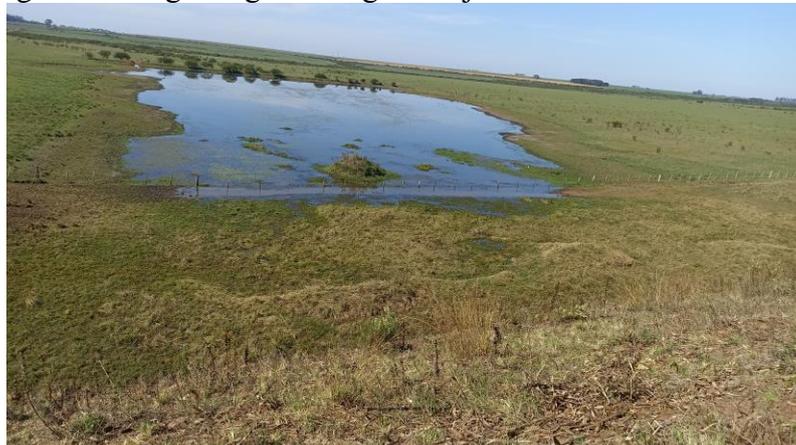
Figura 78: Fuga d'água na região da jusante no barramento B-04

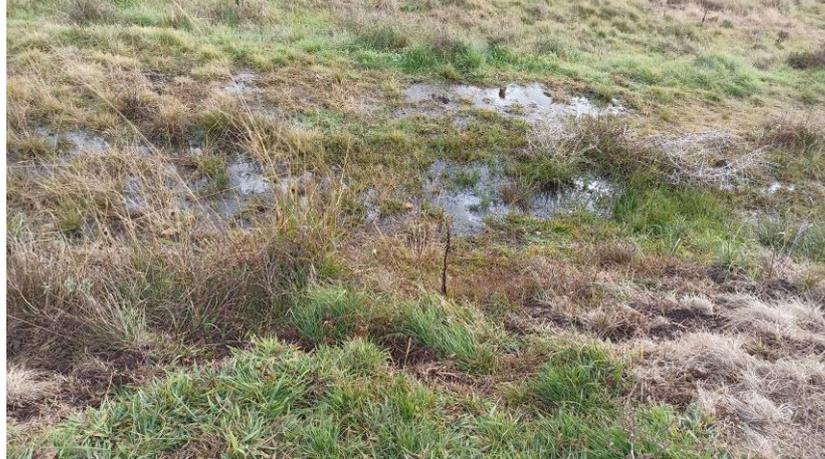
Figura 79: Fuga d'água na região da jusante no barramento B-05

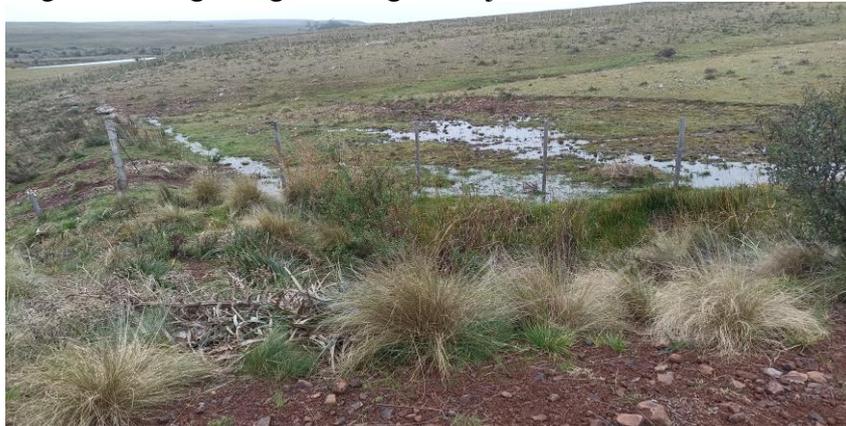
Figura 80: Fuga d'água na região da jusante no barramento B-07

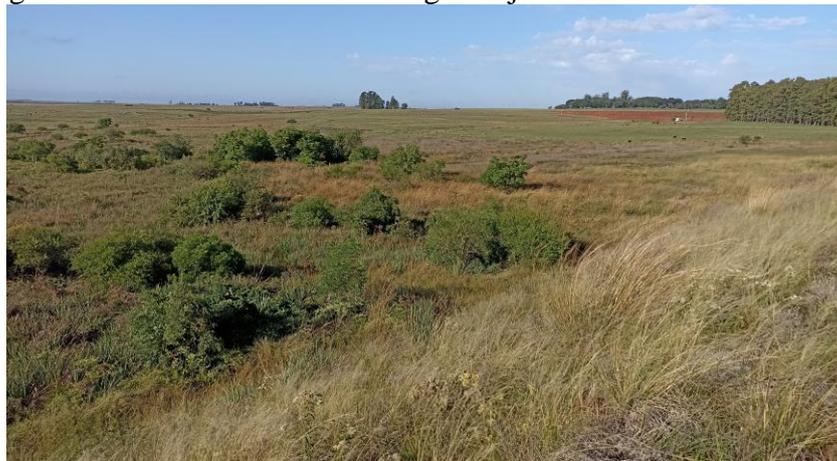
Figura 82: Árvores/Arbustos na região a jusante do barramento B-08
