**VISTORIA DE PONTES COM CÂMERAS DE ALTA RESOLUÇÃO: ESTUDO DE
CASO**

Alegrete

2024

Trabalho de Conclusão de Curso apresentado ao Curso de Engenharia Civil da Universidade Federal do Pampa, como requisito parcial para obtenção do Título de Bacharel em Engenharia Civil.

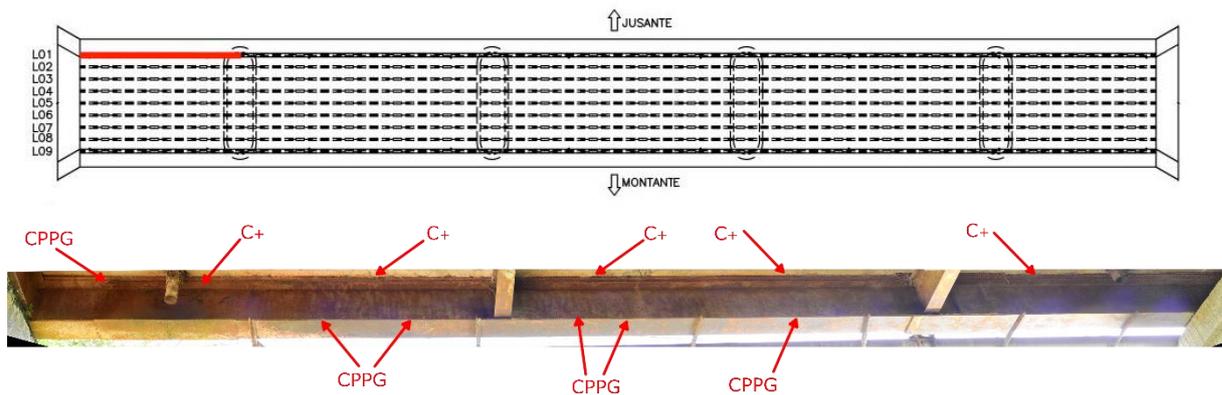
Figura 28 - Anomalias na viga longarina L01 Montante

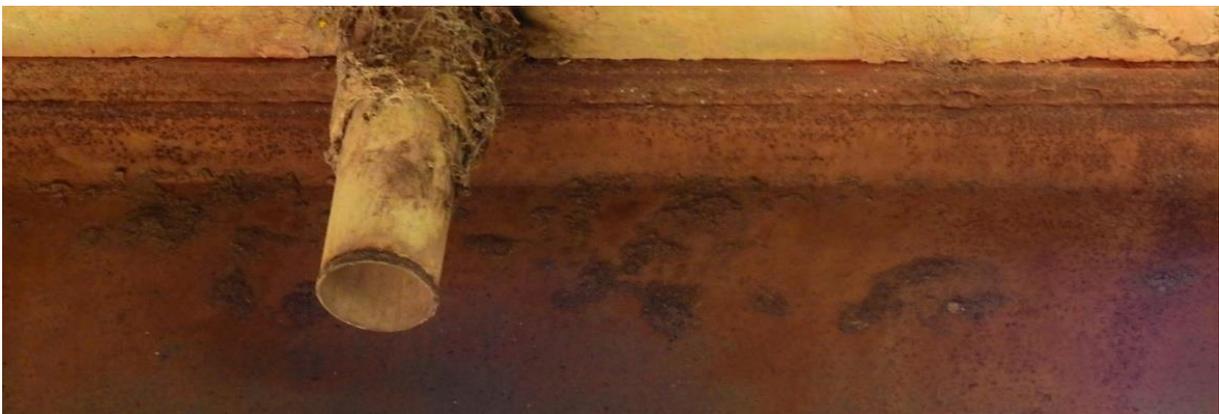
Figura 29 - L01 Montante - Corrosão mais avançada

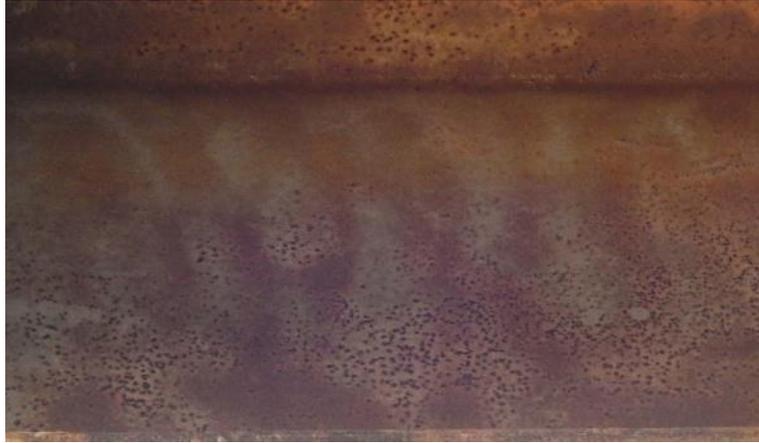
Figura 30 - L01 Montante - Corrosão por pites generalizada

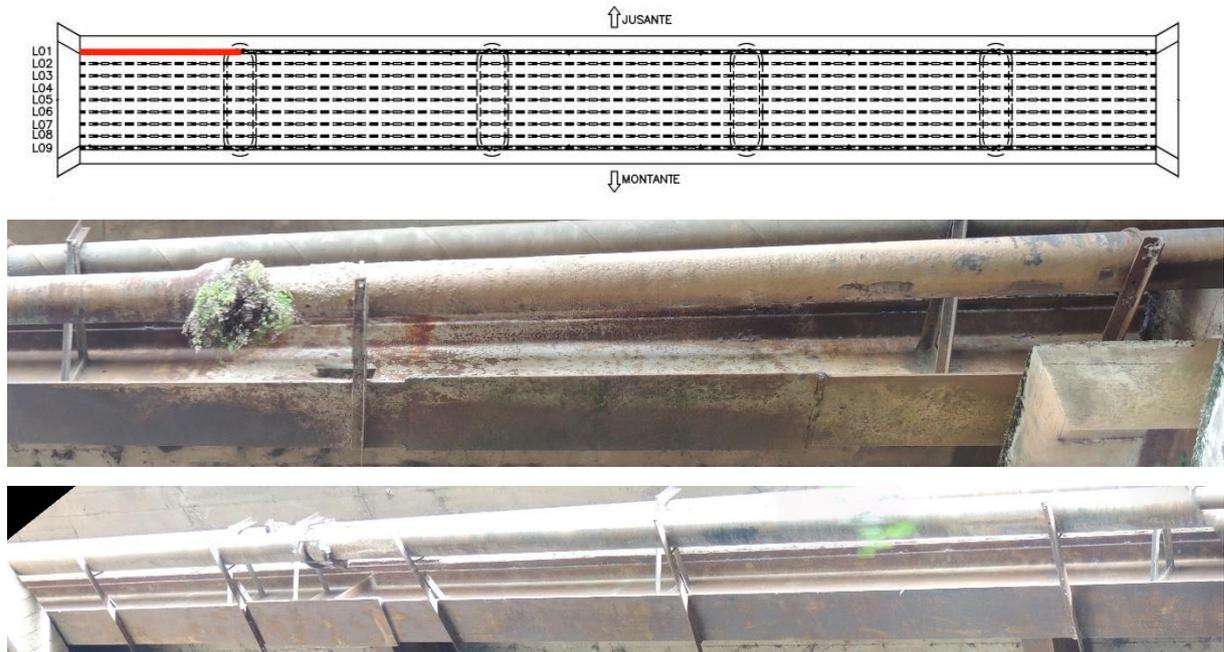
Na Figura 31, tem-se o lado jusante da viga longarina 01, que, conforme comentado anteriormente, não pôde ser identificado.

Figura 31 - Anomalias na viga L01 Jusante

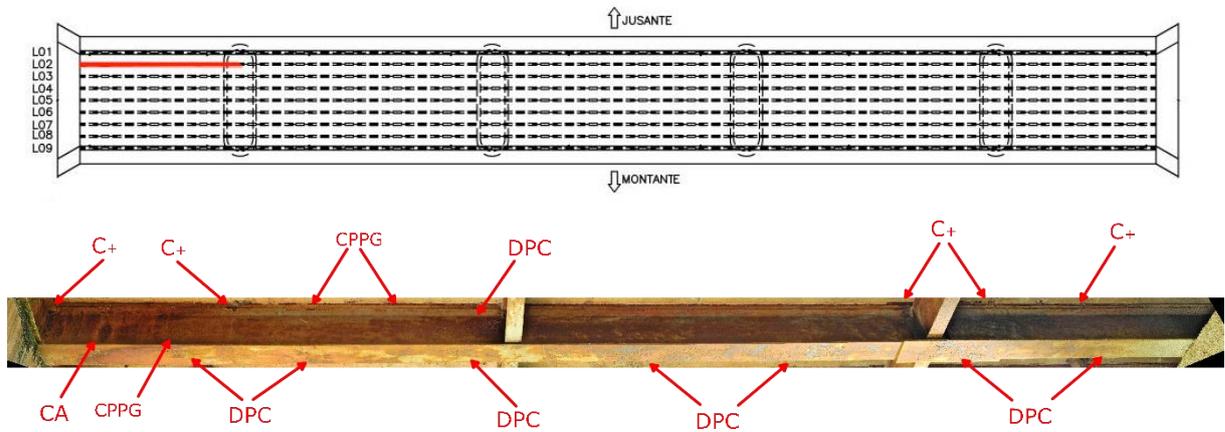
Na Figura 32 estão demonstradas as anomalias encontradas no lado montante da viga longarina 02. Em seguida, as anomalias: corrosão alveolar, corrosão mais avançada, corrosão por pites generalizada e descascamento por corrosão, são demonstradas, respectivamente, nas Figuras 33, 34, 35 e 36.

Figura 32 - Anomalias na viga L02 Montante

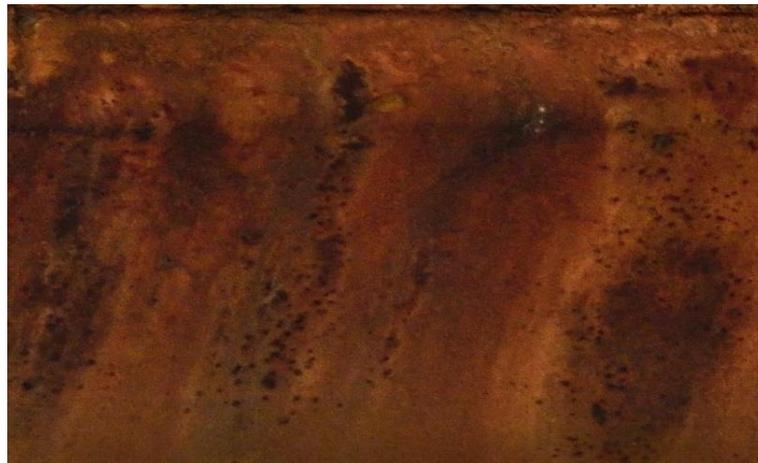
Figura 33 - L02 Montante - Corrosão alveolar

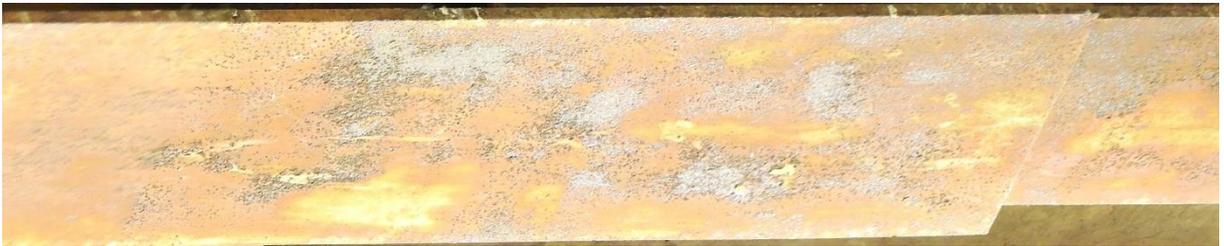
Figura 36 - L02 Montante - Descascamento por corrosão

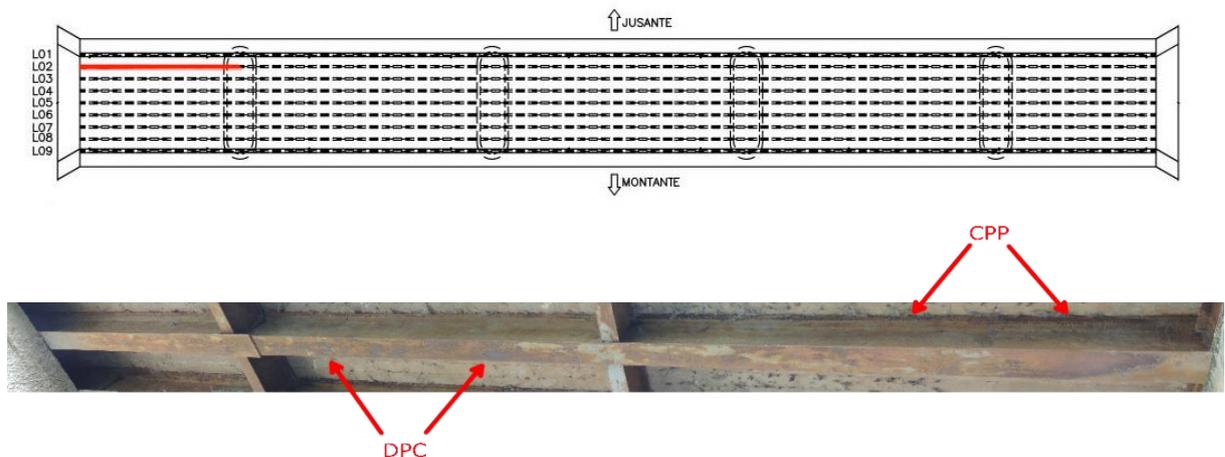
Na Figura 37, são exibidas as anomalias detectadas no lado jusante da viga longarina 02. Posteriormente, na Figura 38 e Figura 39 ilustra-se, em sequência, a corrosão por pites e o descascamento por corrosão.

Figura 37 - Anomalias na viga L02 Jusante

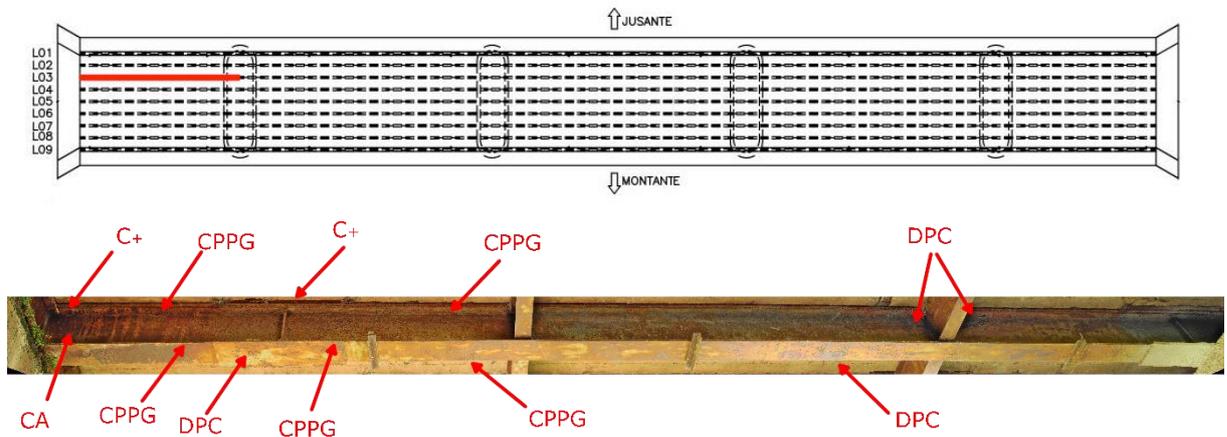
Figura 40 - Anomalias na viga L03 Montante

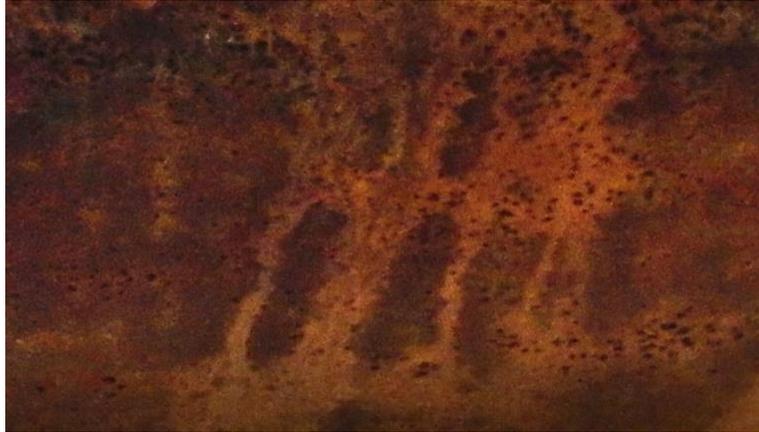
Figura 41 - L03 Montante - Corrosão alveolar

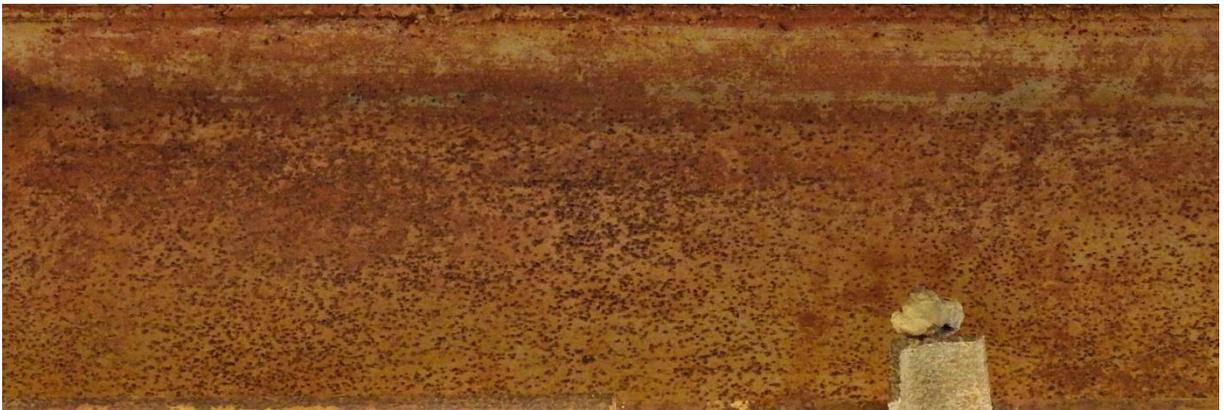
Figura 43 - L03 Montante - Corrosão por pites generalizada

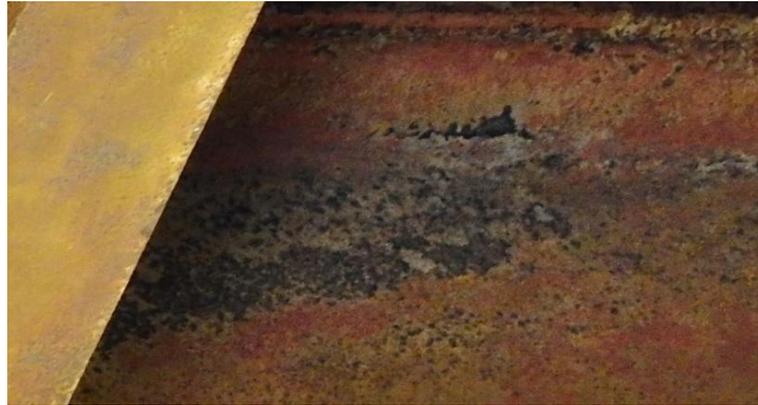
Figura 44 - L03 Montante - Descascamento por corrosão

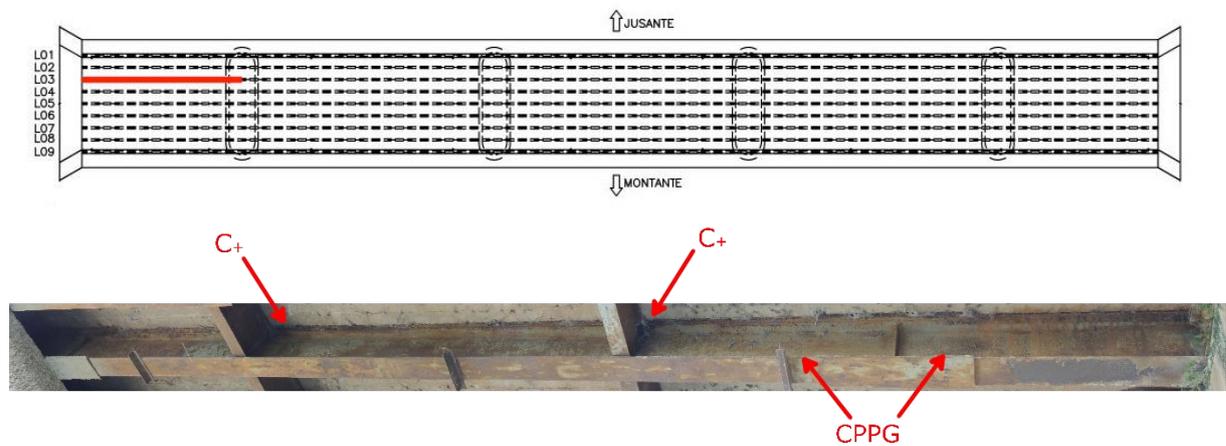
Na Figura 45, destacam-se as anomalias encontradas no lado jusante da longarina 03. Em seguida, demonstra-se através das Figuras 46 e 47, respectivamente, corrosão mais avançada e corrosão por pites generalizada.

Figura 45 - Anomalias na viga L03 Jusante

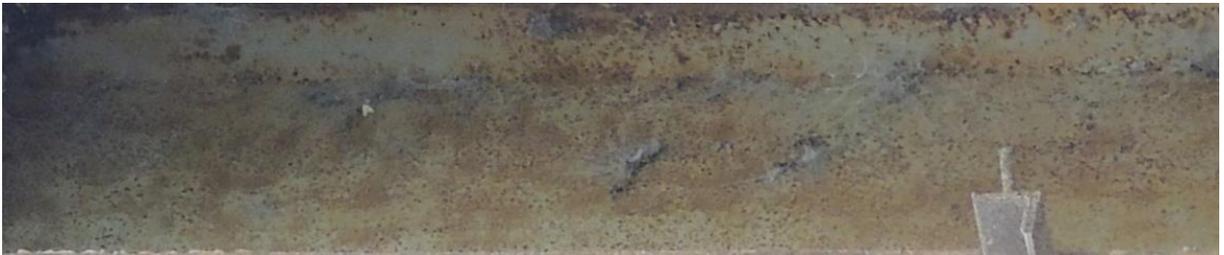
Figura 47 - L03 Jusante - Corrosão por pites generalizada

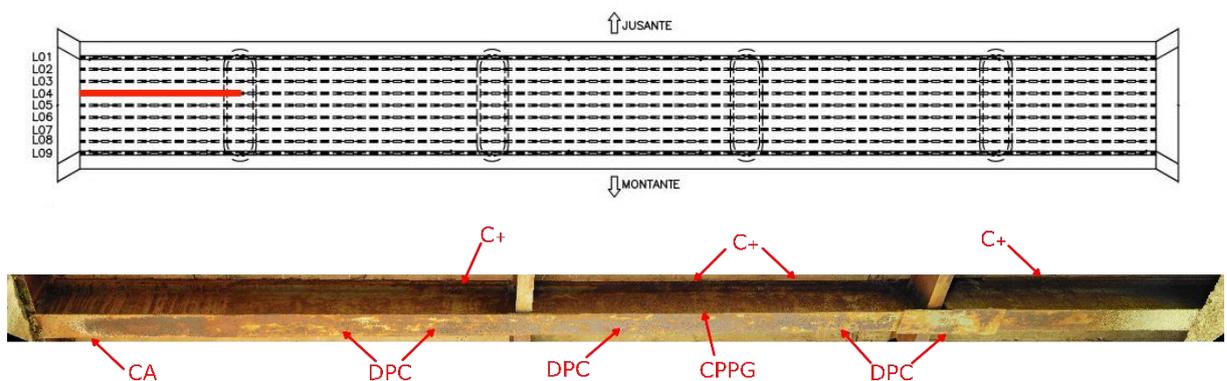
Na Figura 48 são exibidas as anomalias detectadas no lado montante da viga longarina 04. Posteriormente, nas Figuras 49, 50, 51 e 52 ilustra-se, em sequência, corrosão alveolar, corrosão mais avançada, corrosão por pites generalizada e descascamento por corrosão.

Figura 48 - Anomalias na viga L04 Montante

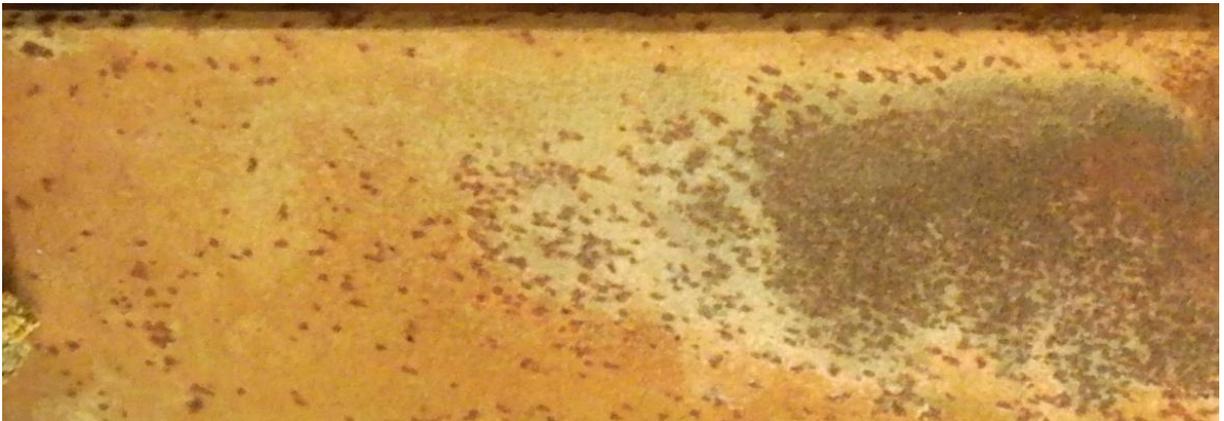
Figura 49 - L04 Montante - Corrosão alveolar

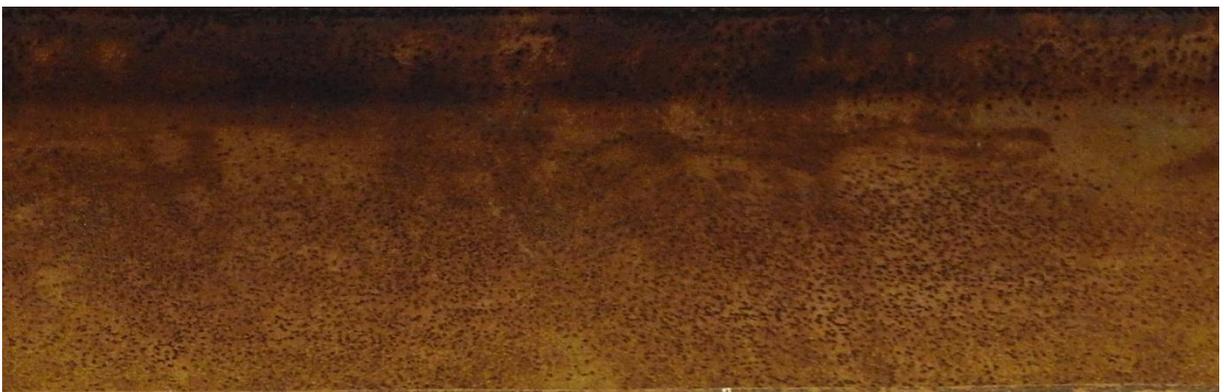
Figura 51 - L04 Montante - Corrosão por pites generalizada por toda extensão da viga

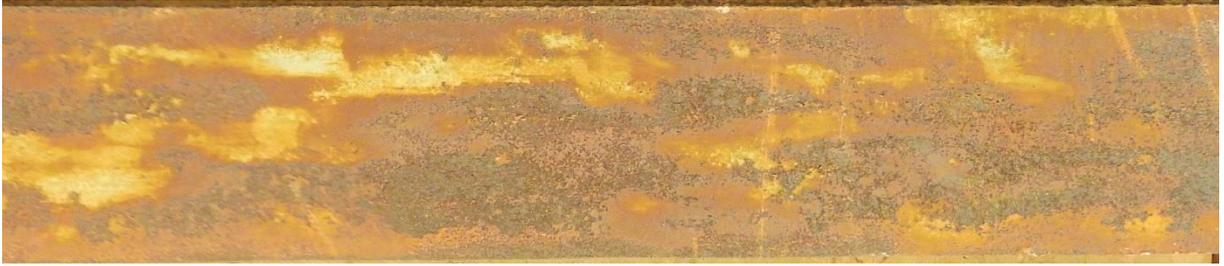
Figura 52 - L04 Montante - Descascamento por corrosão

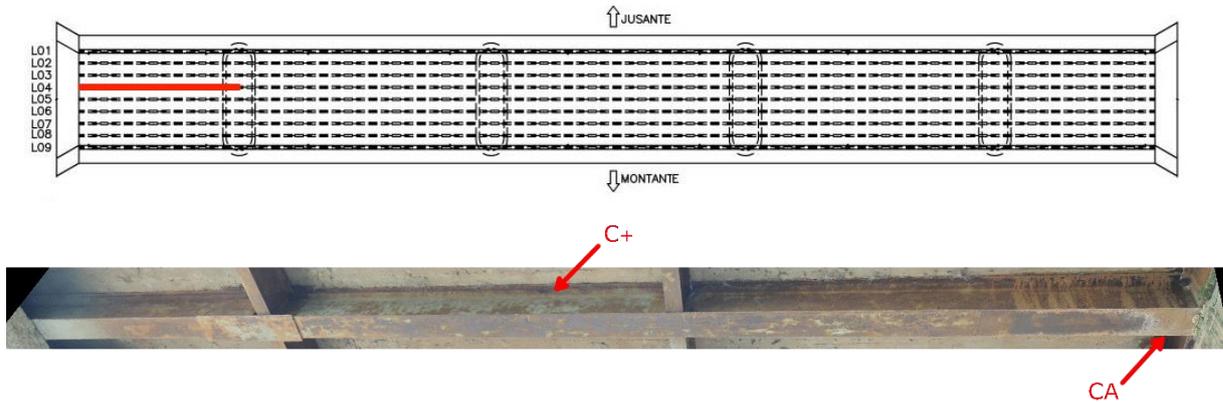
Ilustra-se na Figura 53 o lado jusante da longarina 04. Em sequência, na Figura 54 e na Figura 55, pode-se ver em sequência, a corrosão alveolar e a corrosão mais avançada.

Figura 53 - Anomalias na viga L04 Jusante

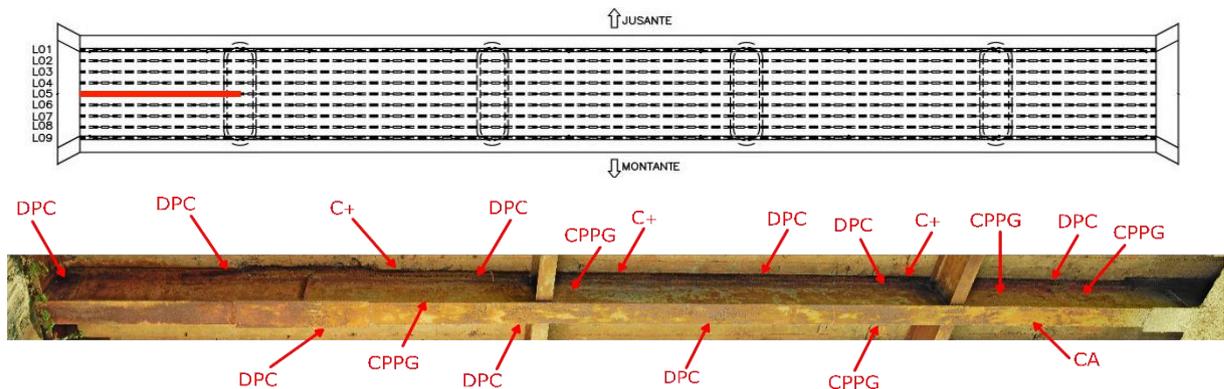
Figura 56 - Anomalias na viga L05 Montante

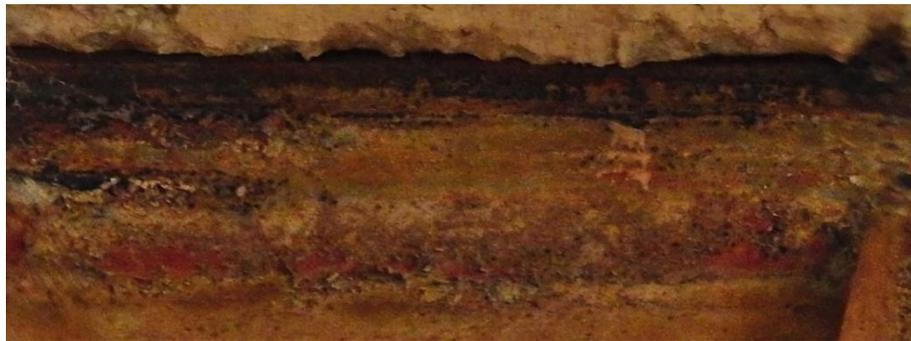
Figura 60 - L05 Montante - Descascamento por corrosão

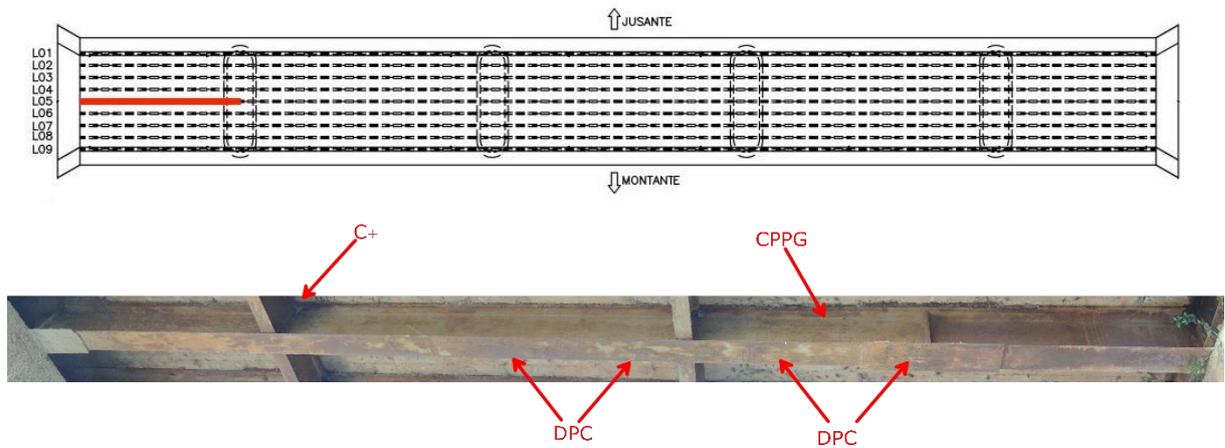
Na Figura 61 estão demonstradas as anomalias identificadas no lado jusante da viga longarina 05. Sendo elas corrosão mais avançada (conforme Figura 62), corrosão generalizada por pites (conforme Figura 63) e descascamento por corrosão (conforme Figura 64).

Figura 61 - Anomalias na viga L05 Jusante

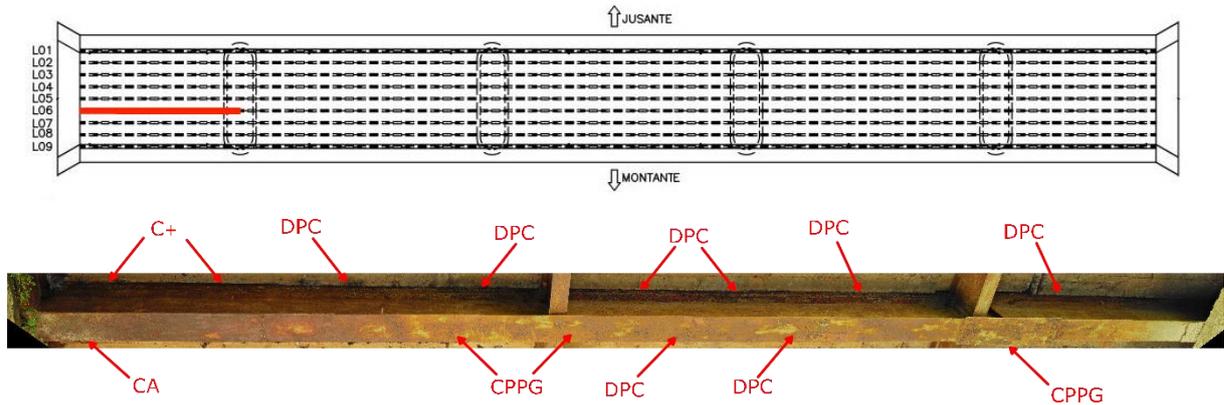
Figura 65 - Anomalias na viga L06 Montante

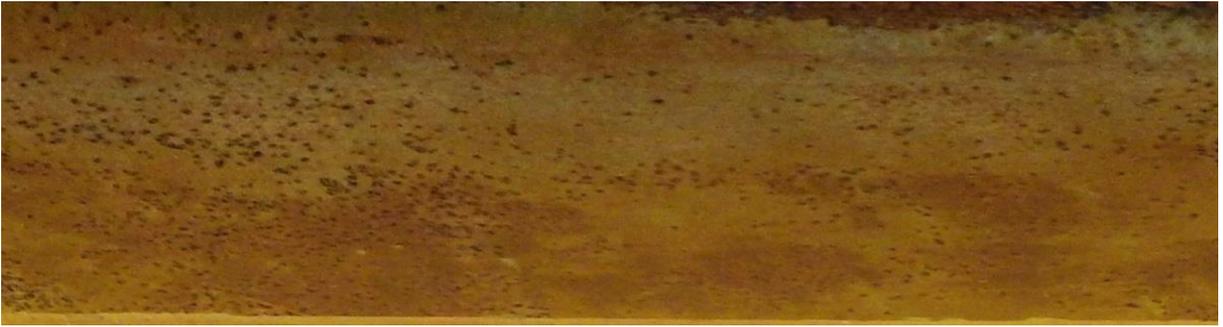
Figura 68 - L06 Montante - Corrosão por pites generalizada

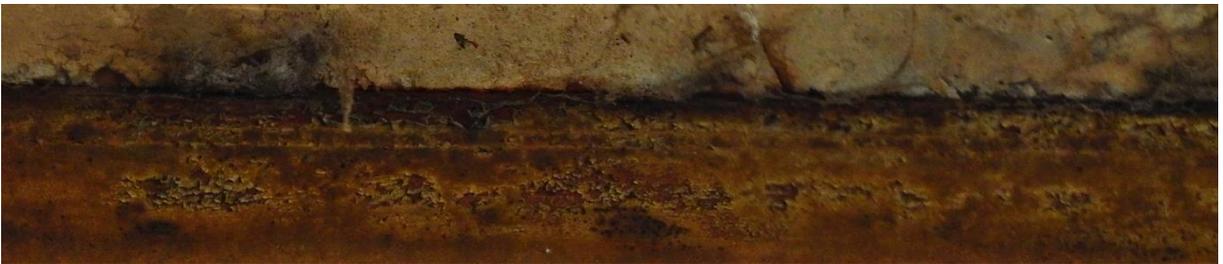
Figura 69 - L06 Montante - Descascamento por corrosão

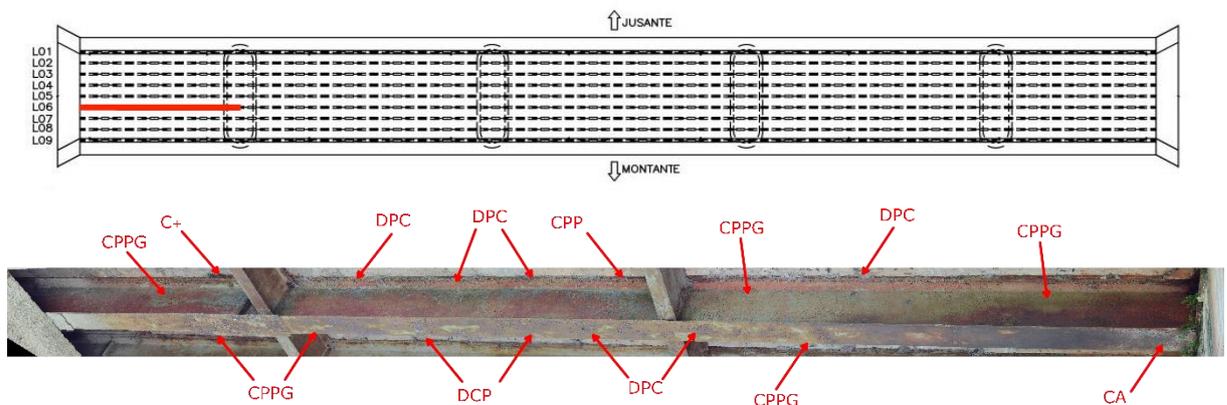
Na Figura 70 são apresentadas as anomalias identificadas no lado jusante da viga longarina 06. Em seguida, nas figuras 70, 71, 72, 73 e 74 destacam-se, respectivamente, corrosão alveolar, corrosão mais avançada, corrosão por pites, corrosão por pites generalizada e descascamento por corrosão.

Figura 70 - Anomalias na viga L06 Jusante

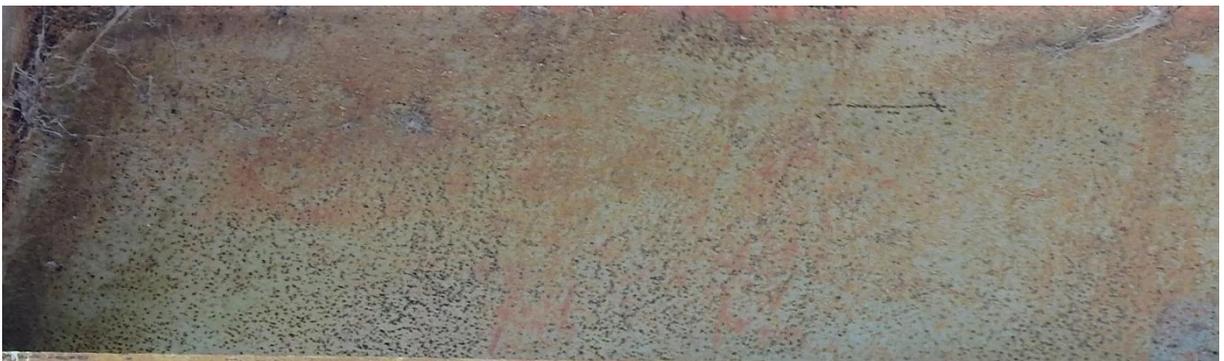
Figura 74 - L06 Jusante - Corrosão por pites generalizada

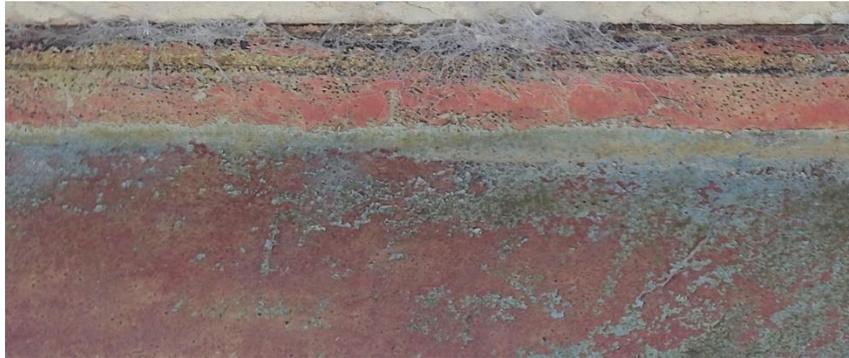
Figura 75 - L06 Jusante - Descascamento por corrosão

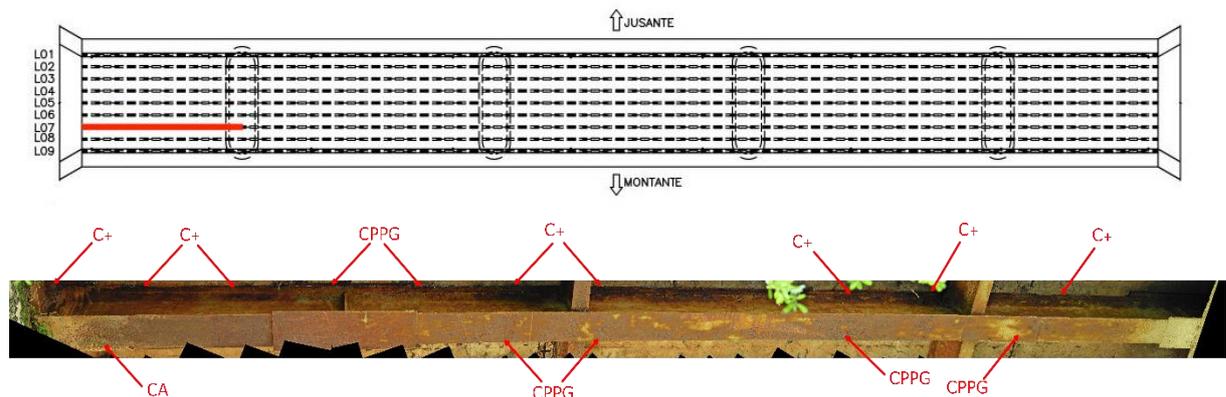
A Figura 76, exibe-se as anomalias detectadas no lado montante da viga longarina 04. Posteriormente, nas Figuras 77, 78 e 79 tem-se, em sequência, corrosão alveolar, corrosão mais avançada, corrosão por pites generalizada e descascamento por corrosão.

Figura 76 - Anomalias na viga L07 Montante

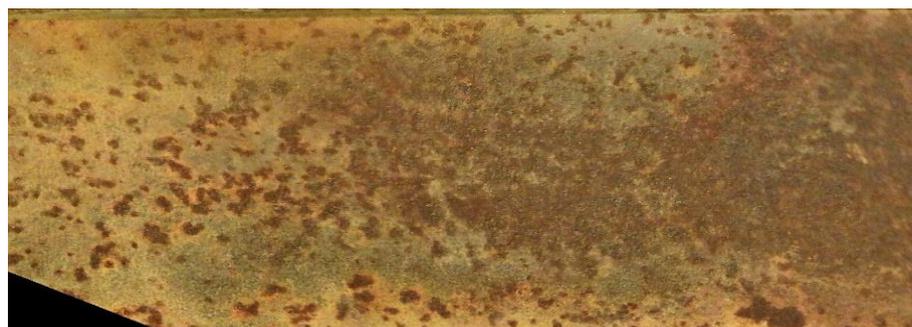
Figura 77 - L07 Montante - Corrosão alveolar

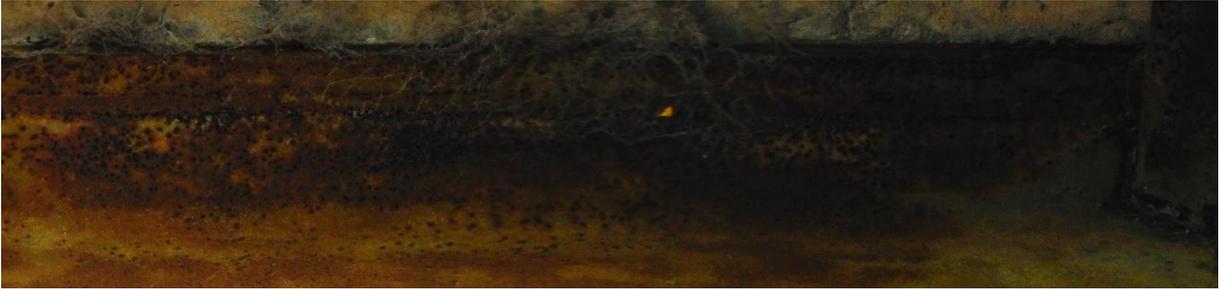
Figura 78 - L07 Montante - Corrosão mais avançada

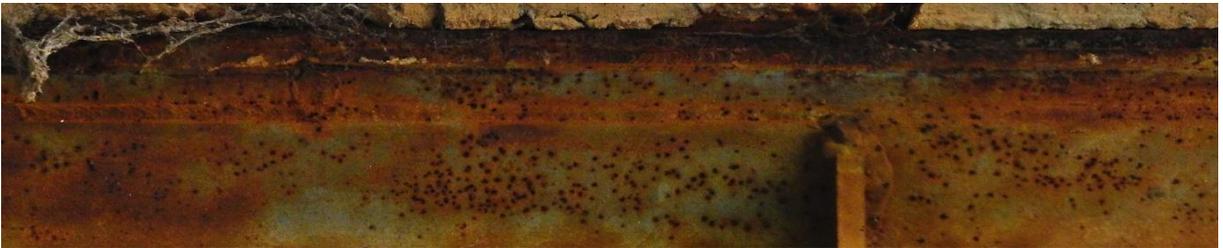
Figura 79 - L07 Montante - Corrosão por pites generalizada

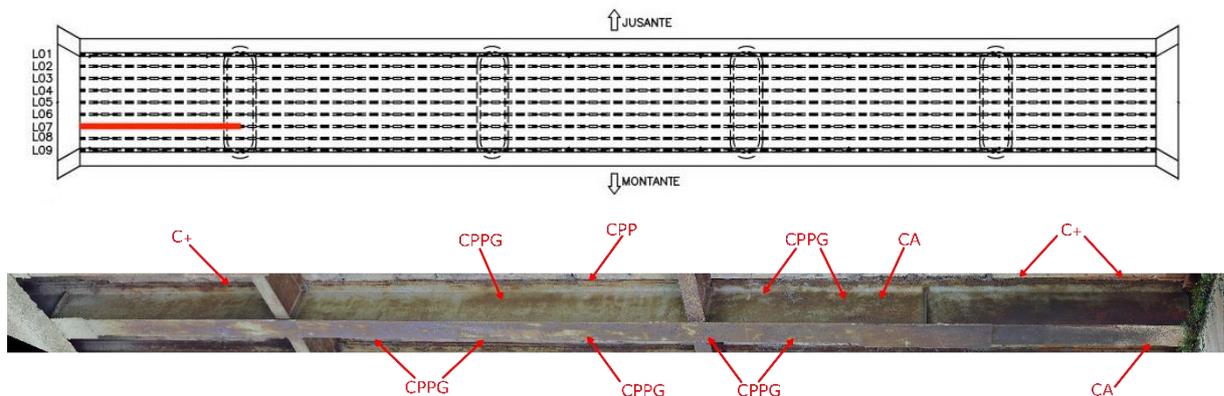
Figura 80 - Anomalias na viga L07 Jusante

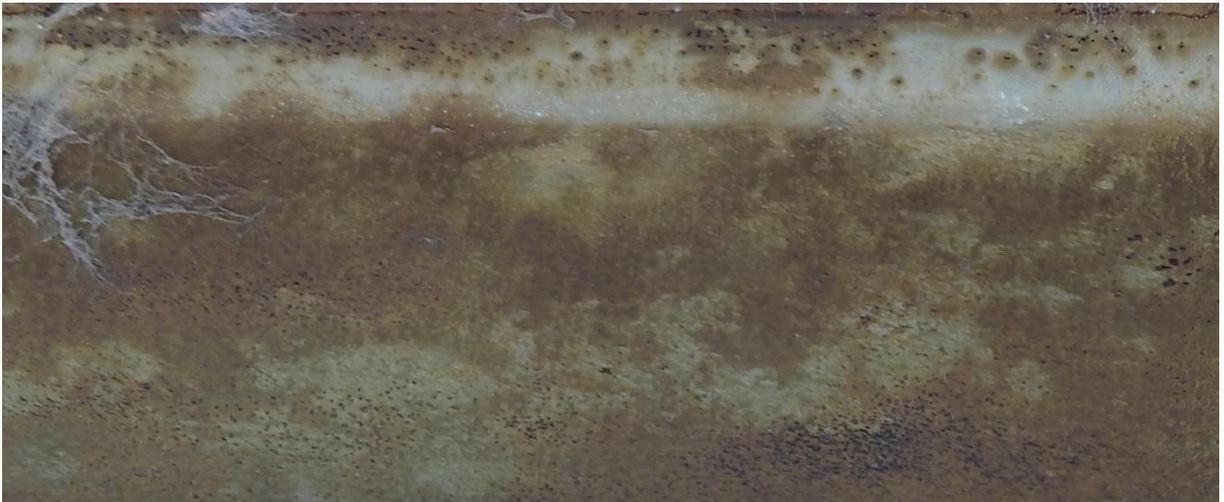
Figura 83 - L07 Jusante - Corrosão por pites generalizada

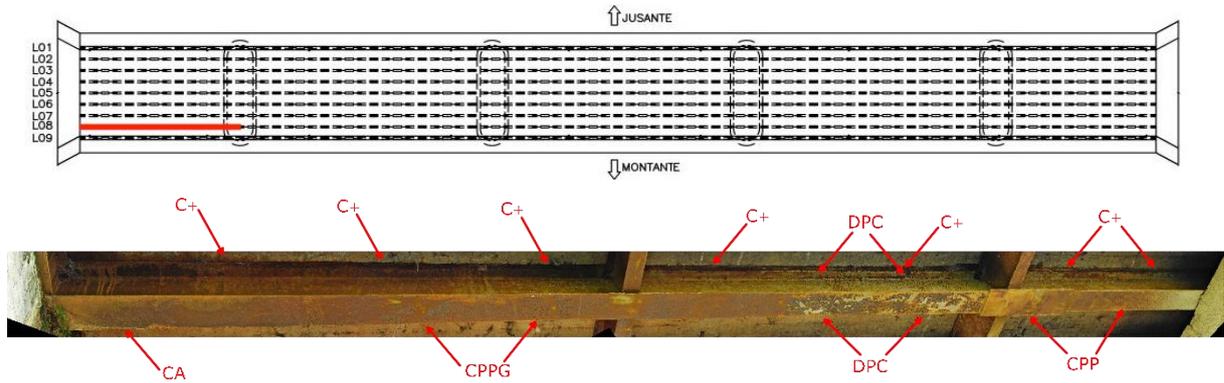
Figura 84 - Anomalias na viga L08 Montante

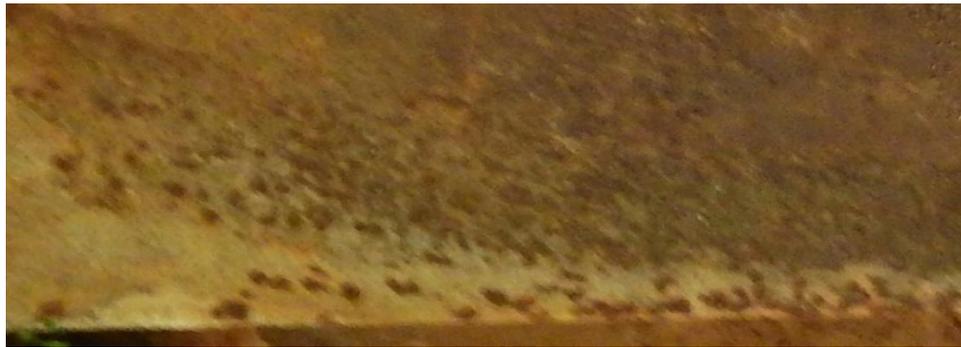
Figura 85 - L08 Montante - Corrosão alveolar

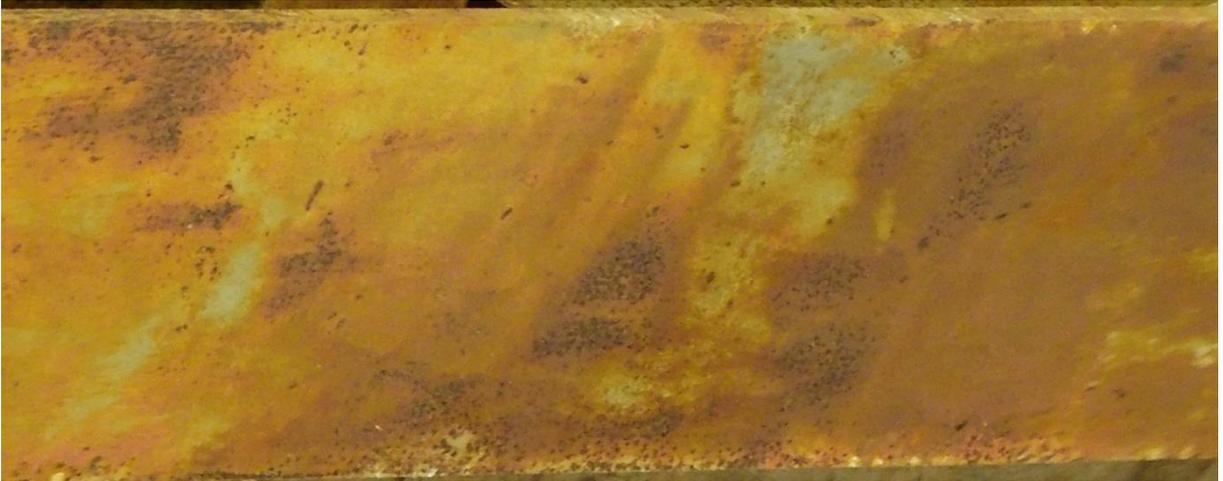
Figura 87 - L08 Montante - Corrosão por pites

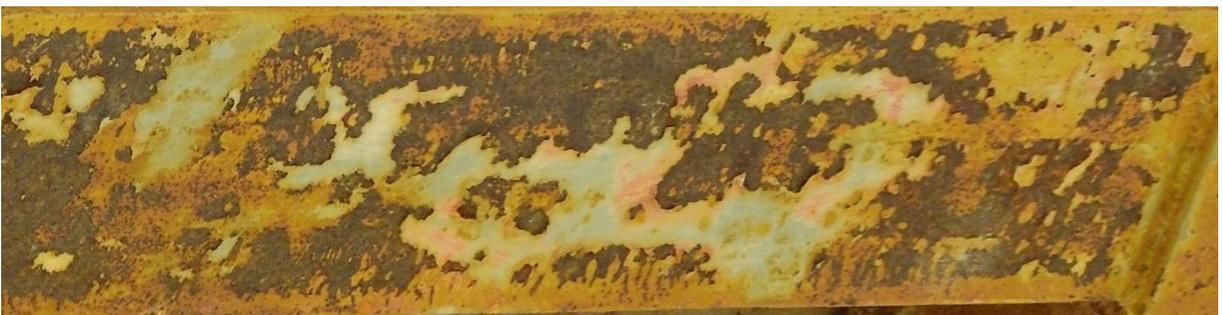
Figura 89 - L08 Montante - Descascamento por corrosão

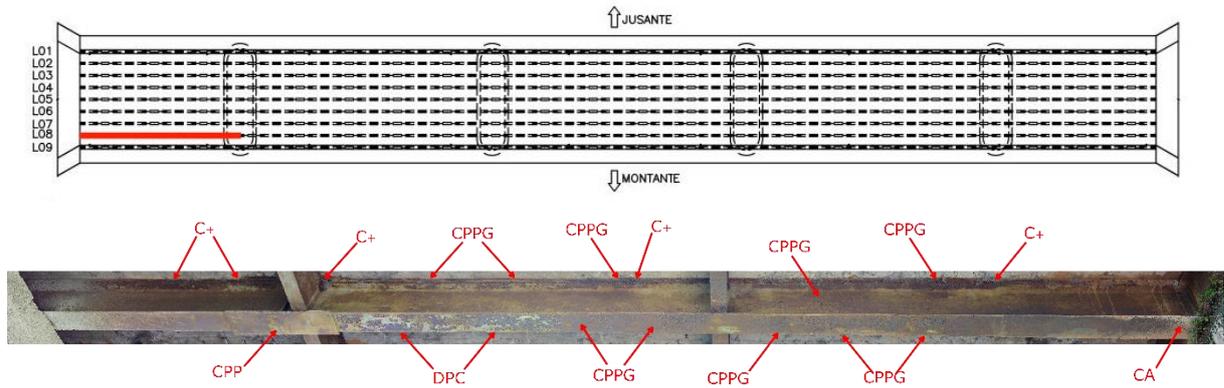
Figura 90 - Anomalias na viga L08 Jusante

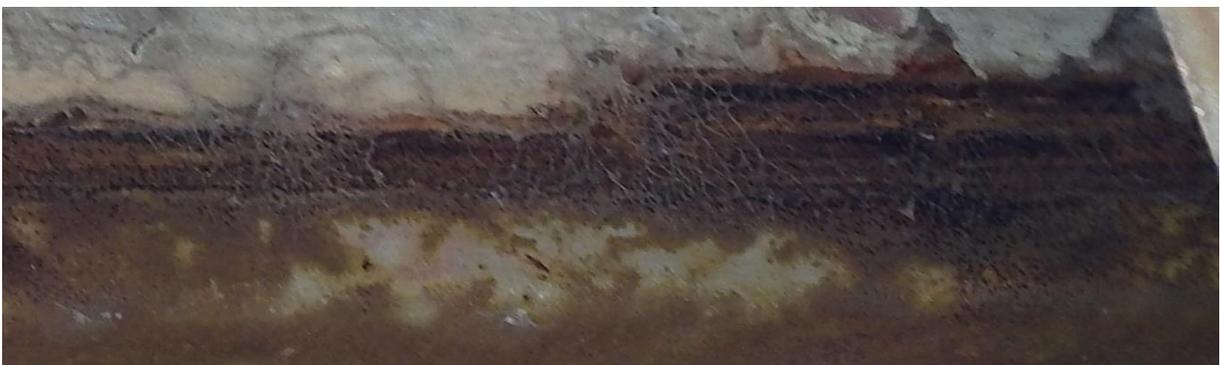
Figura 92 - L08 Jusante - Corrosão mais avançada

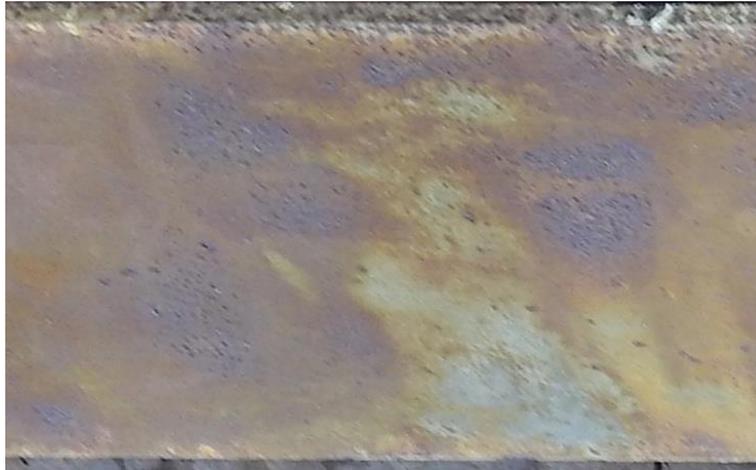
Figura 93 - L08 Jusante - Corrosão por pites

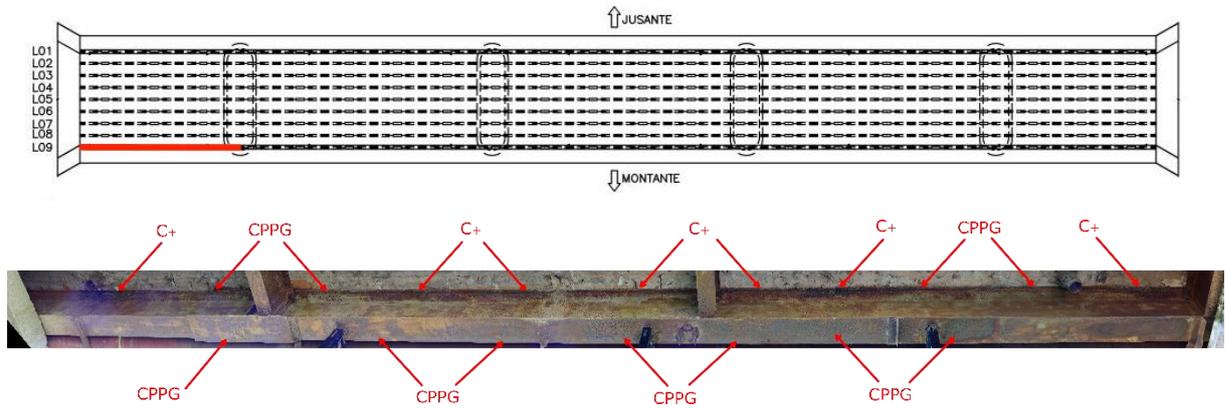
Figura 96 - Anomalias na viga L09 Jusante

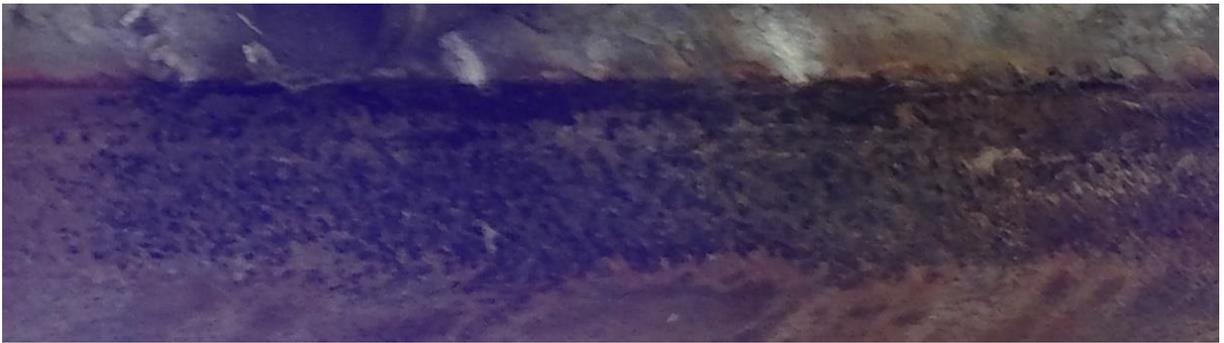
Figura 97 - L09 Jusante - Corrosão mais avançada

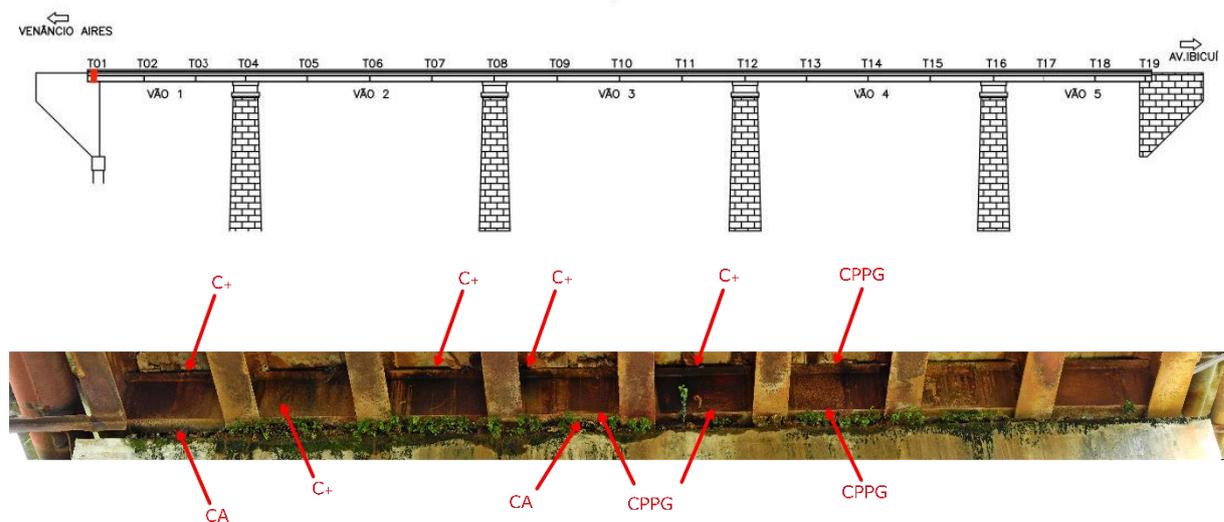
Figura 99 - Anomalias na viga T01AB

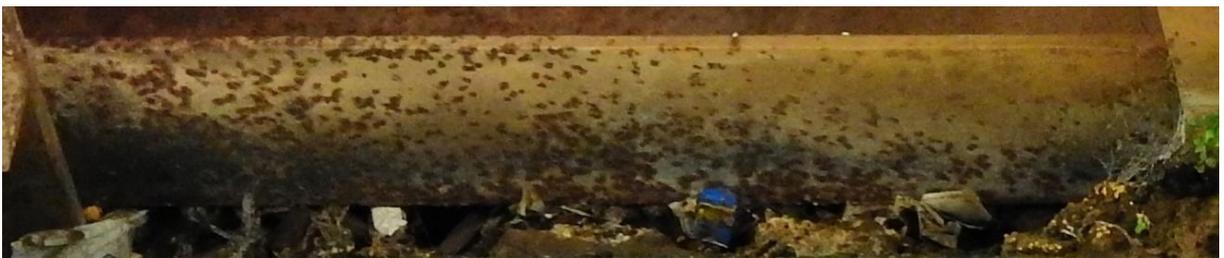
Figura 100 - T01AB - Corrosão alveolar

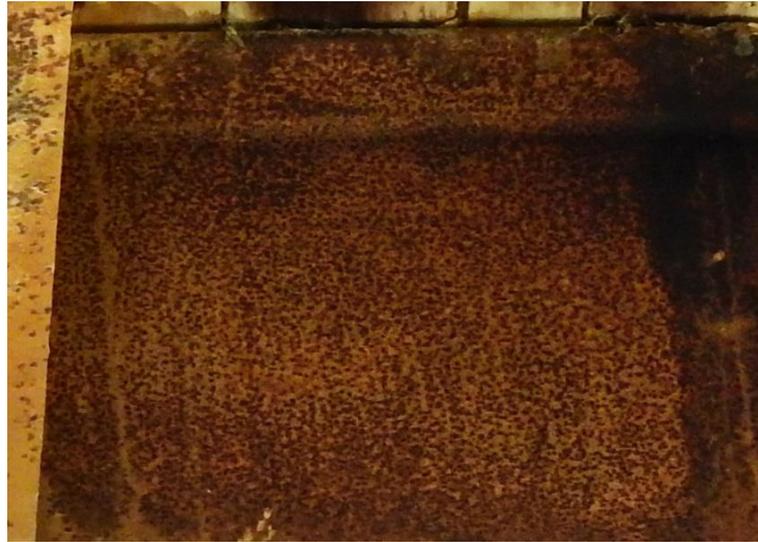
Figura 102 - T01AB - Corrosão por pites generalizada

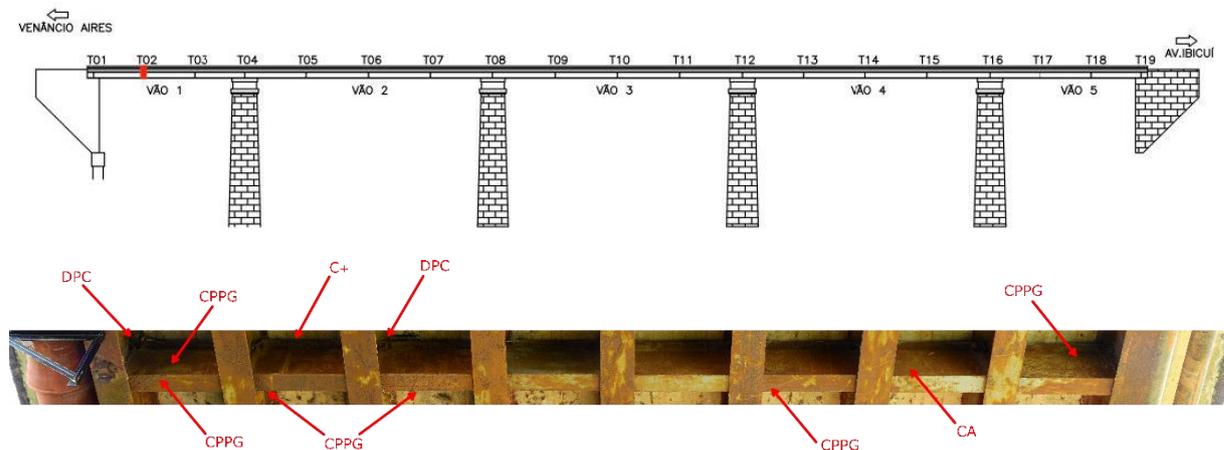
Figura 103 - Anomalias no tabuleiro T02AB

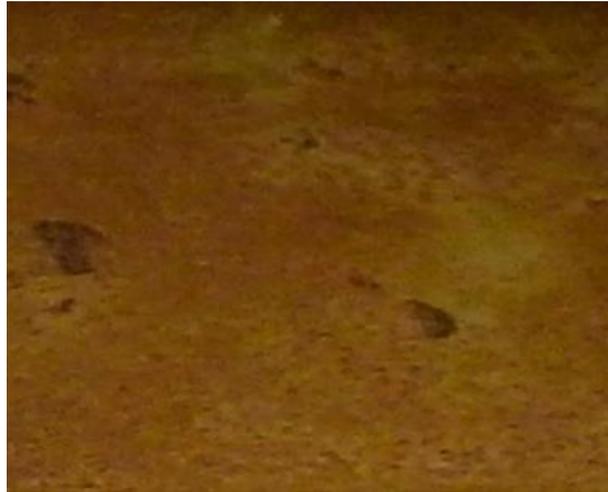
Figura 104 - T02AB - Corrosão alveolar

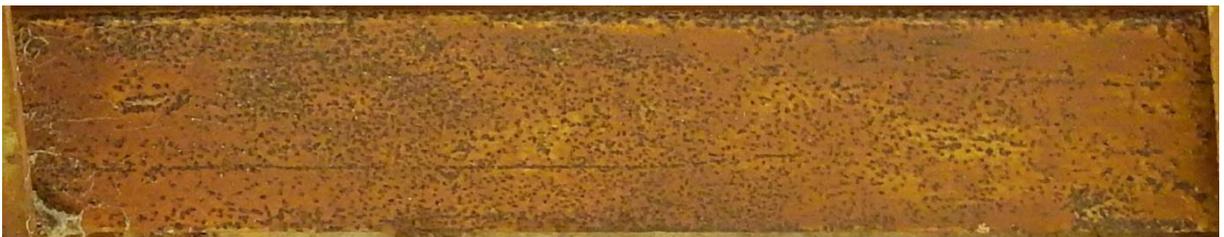
Figura 106 - T02AB - Corrosão por pites generalizada

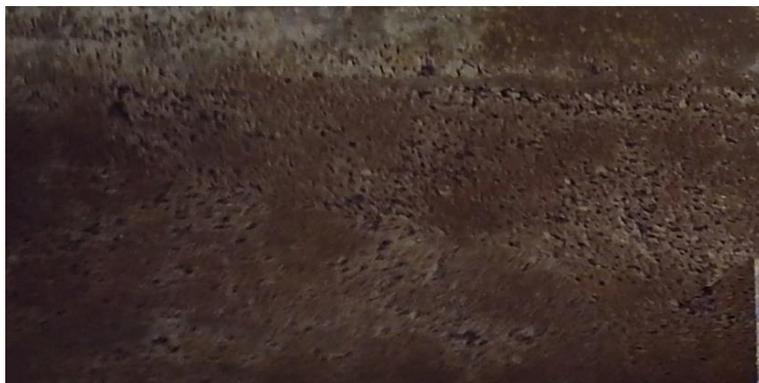
Figura 112 - T02VA - Descascamento por corrosão
