**VISTORIA DE PONTES COM CÂMERAS DE ALTA RESOLUÇÃO: ESTUDO DE
CASO**

Alegrete

2024

Trabalho de Conclusão de Curso apresentado ao Curso de Engenharia Civil da Universidade Federal do Pampa, como requisito parcial para obtenção do Título de Bacharel em Engenharia Civil.

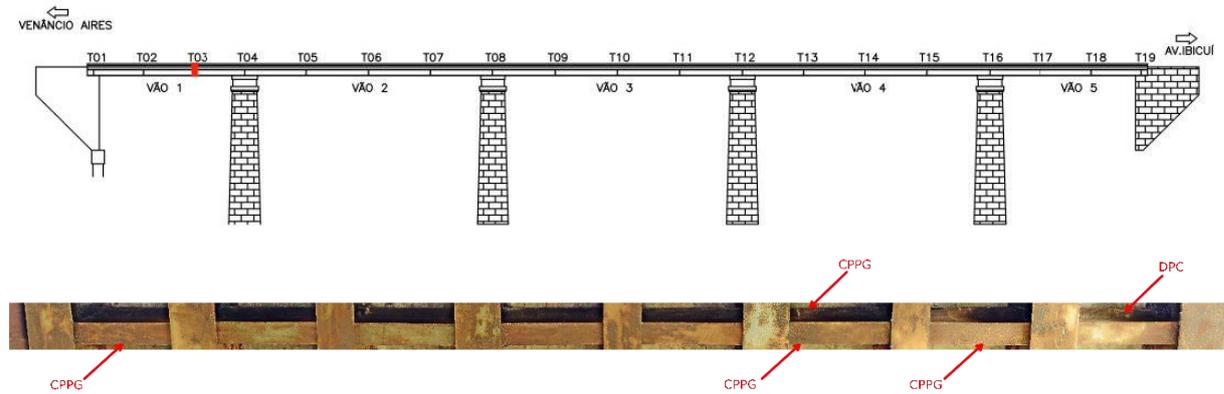
Figura 113 - Anomalias na viga transversina T03VA

CPPG: Corrosão por pites generalizada

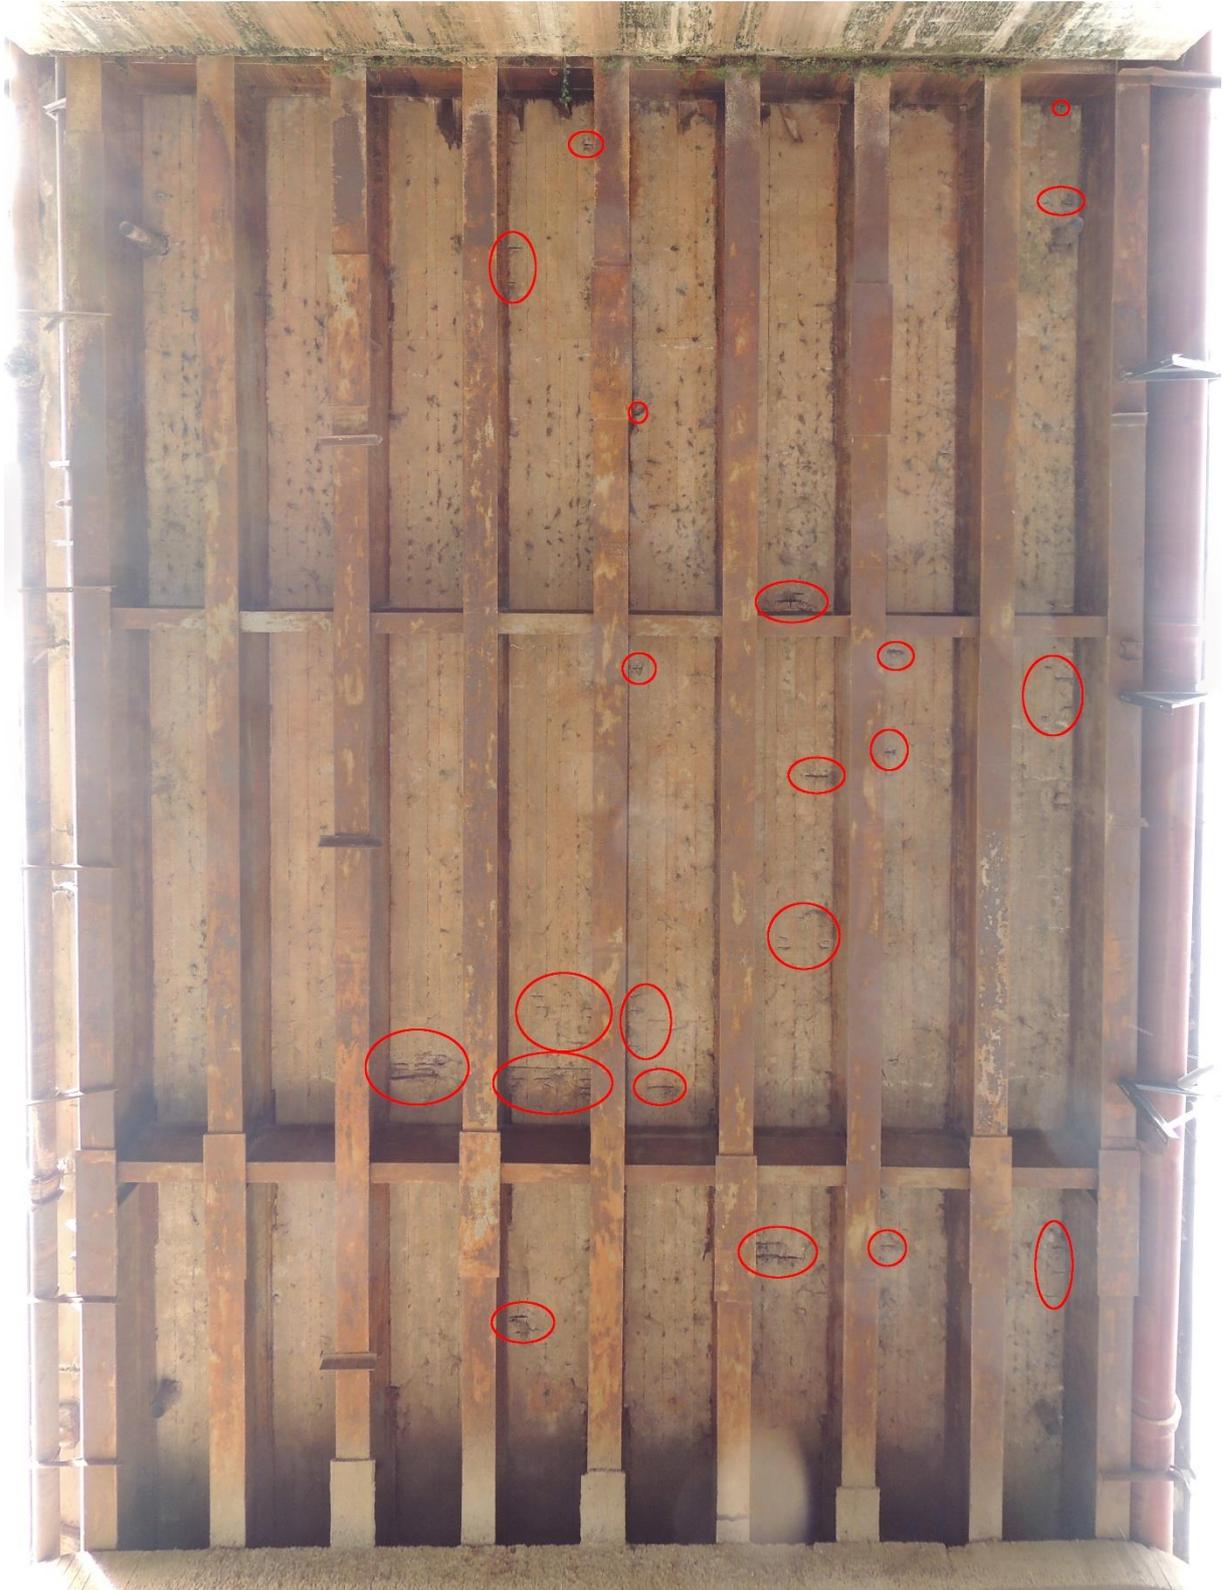
Figura 116 - Vista inferior do tabuleiro com diversas manifestações patológicas identificadas

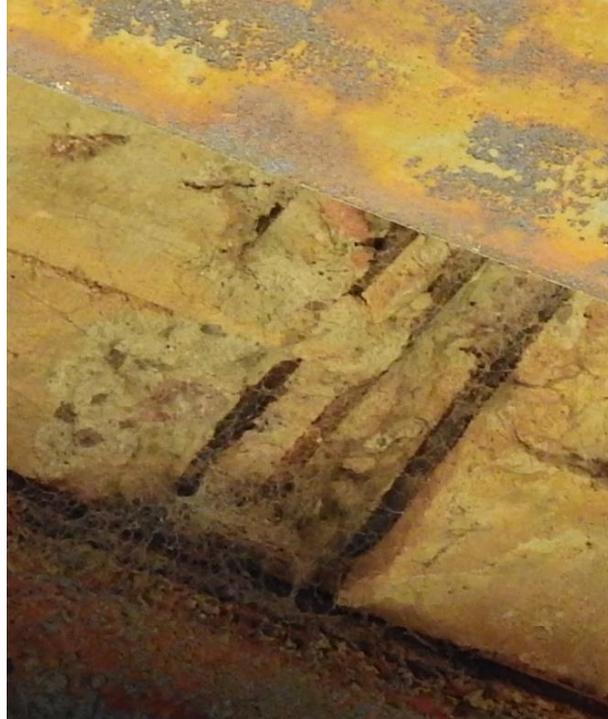
Figura 117 - Deslocamento do concreto e corrosão das armaduras - detalhe 1

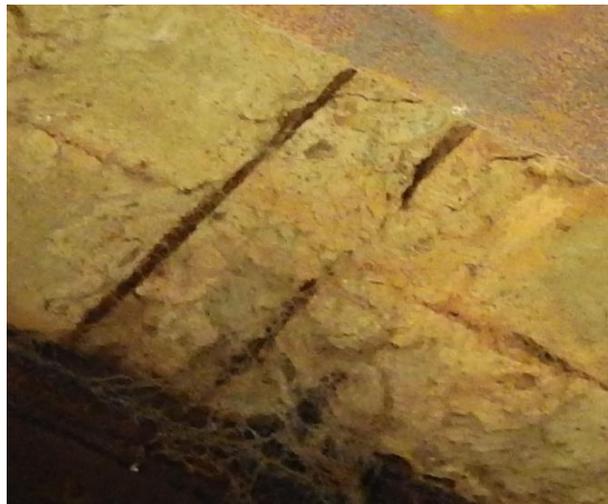
Figura 118 - Deslocamento do concreto e corrosão das armaduras - detalhe 2

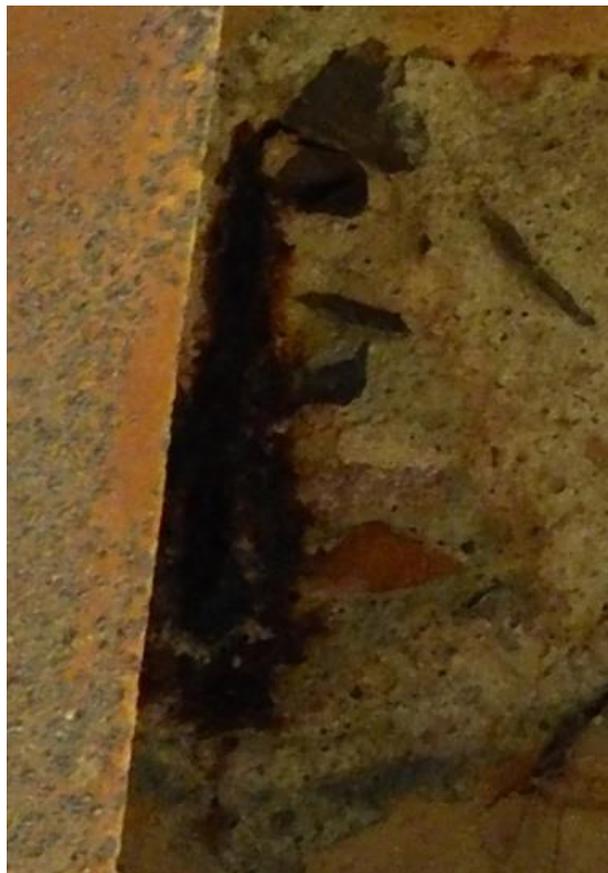
Figura 120 - Desplacamento do concreto e corrosão das armaduras - detalhe 4

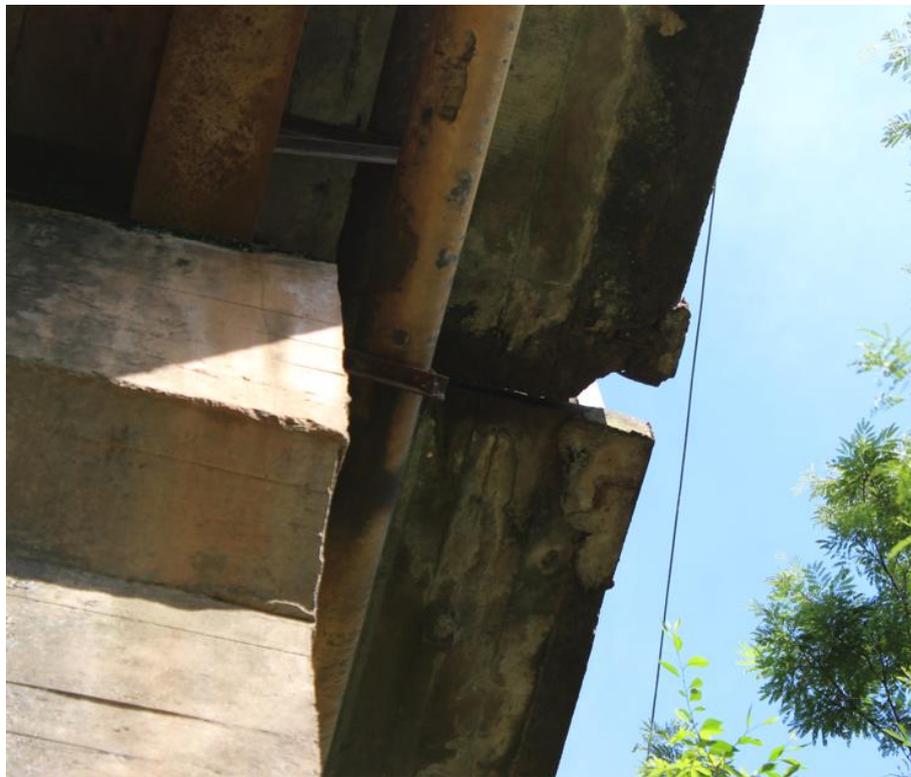
Figura 121 - Manchas de infiltração no tabuleiro - detalhe 1

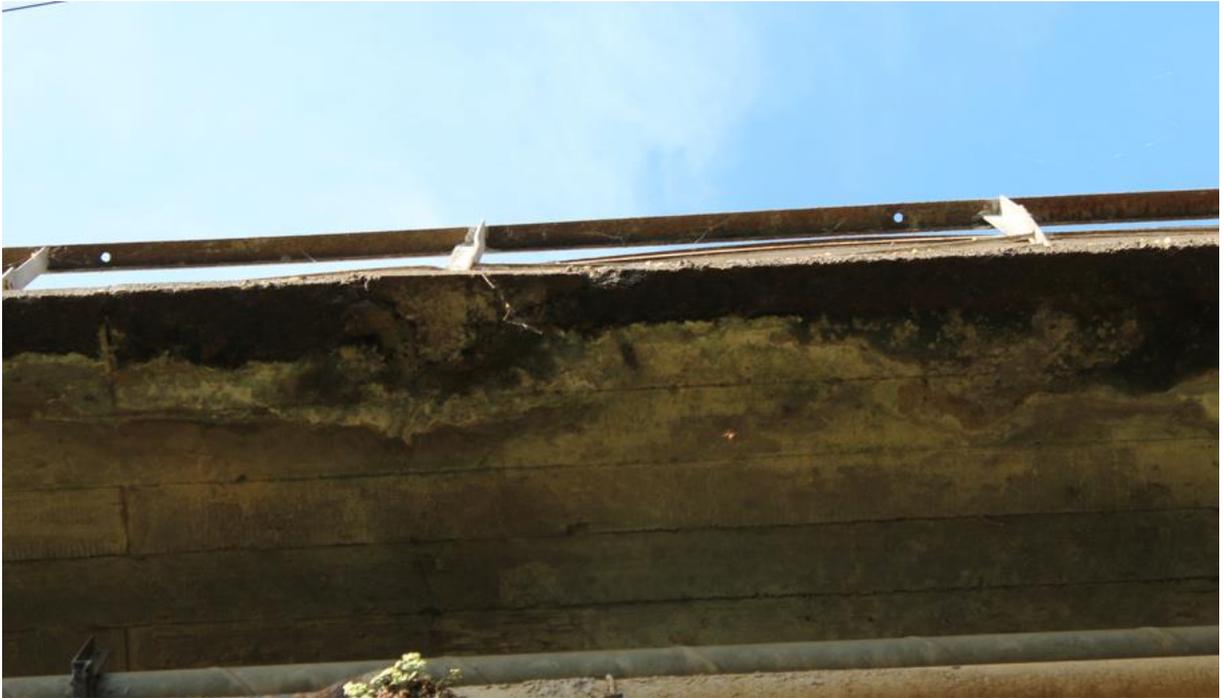
Figura 122 - Manchas de infiltração no tabuleiro - detalhe 2
