**DETERIORAÇÃO DE POÇOS TUBULARES: MÉTODO DE VIDEOSCOPIA COMO  
FERRAMENTA DE ANÁLISE DE POÇOS NO RS.**

**Caçapava do Sul  
2016**

Trabalho de Conclusão de Curso apresentado ao Curso de Geologia da Universidade Federal do Pampa, como requisito parcial para obtenção do Título de Bacharel em Geologia.

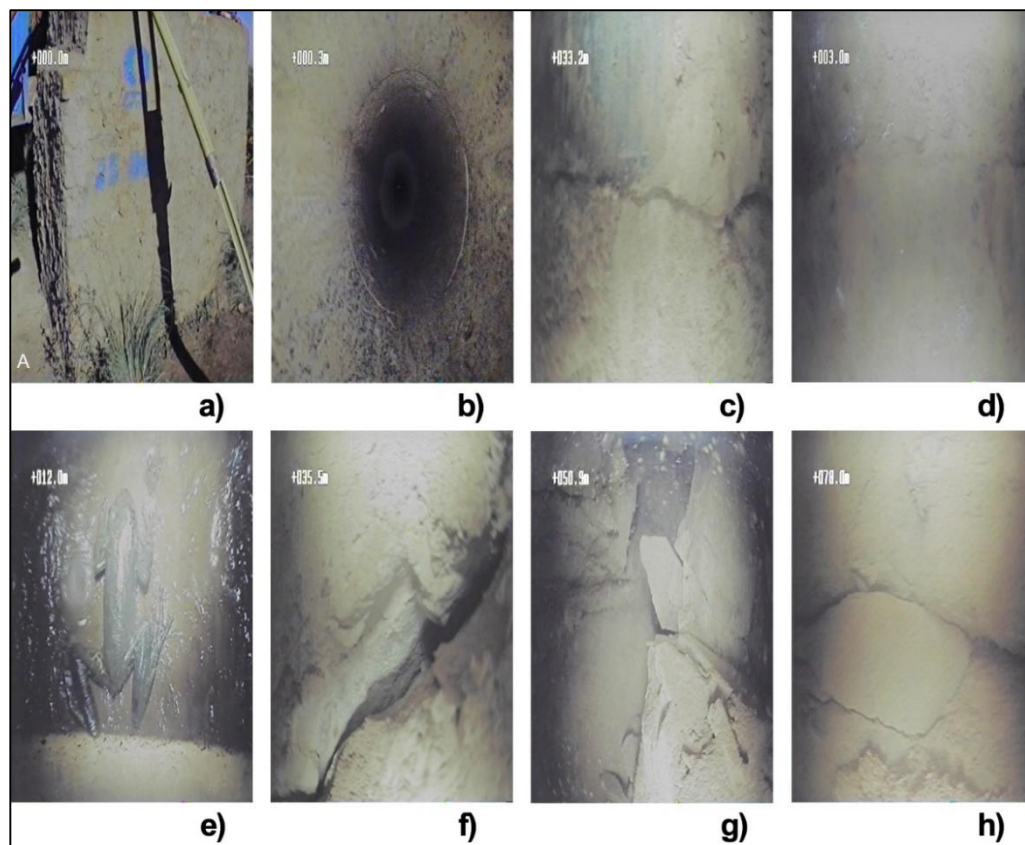
Figura 8: Situação no interior do poço JB 009.

má qualidade do material e da falta de cuidado no momento de implantação, o que possibilitou a entrada de grande quantidade de material argiloso que se encontra por quase toda a parede de revestimento do poço (Figura 8d). Na profundidade de 12 m, se tem o nível estático com presença de vida animal (Figura 8e). Após o fim do revestimento se têm a ocorrência de falhas e zonas de fraturas, que possibilitam a entrada d'água (Figura 8f), algumas dessas zonas apresentam rochas que se encontram aparentemente soltas (Figura 8g) podendo se desagregar e cair no interior do poço danificando a bomba. Comprovado pela Figura 8h, onde se tem a presença delas no fundo do poço.

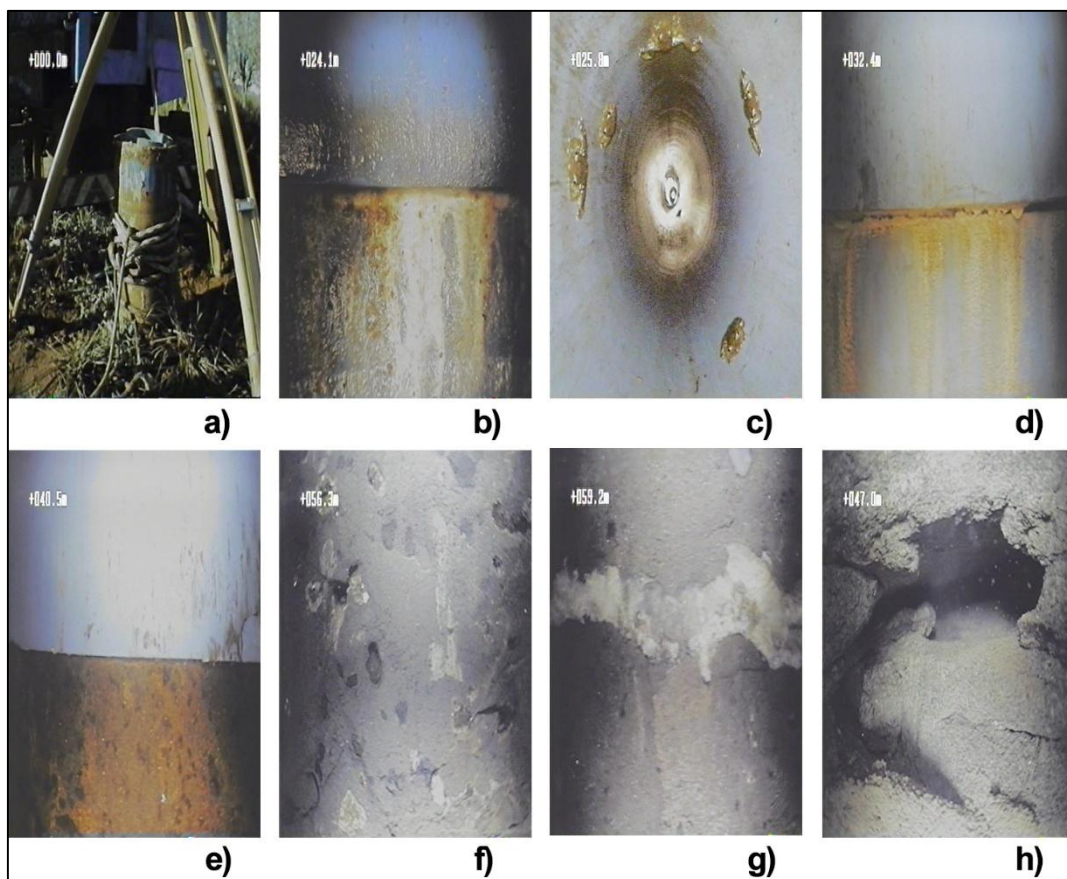
Figura 9: Situação no interior do poço JB-011.

O poço JB-011 não apresenta proteção ao redor da boca do poço (Figura 9a), o cano de revestimento utilizado é o de plástico geomecânico, mas ainda assim a falta de cuidado ao se conectar os canos, torna aquela área como um ponto de fraqueza, sendo mais susceptível a ruptura ou a incrustações como demonstrado na Figura 9b. O poço apresenta também uma grande quantidade de anfíbios no seu interior (Figura 9c) e o nível estático se encontra a 28,7 m. As incrustações nas juntas do revestimento

continuam conforme se tem a presença de água (Figura 9d) ocorrendo até o fim do revestimento a 40,5m (Figura 9e). A partir daí, tem-se a presença de uma rocha basáltica vesicular (Figura 9f) que possibilita a entrada de água. Localmente se tem a presença de material preenchendo as vesículas, caracterizando-se como amigdalóide (Figura 9g), o que impossibilita a entrada de água, diminuindo a capacidade específica. Conforme se chega a maiores profundidades, as vesículas também aumentam em quantidade e se tem outras áreas com prováveis entrada d'água (Figura 9h). Não apresenta muitas fraturas e/ou falhas com perigo iminente de queda de material rochoso, sendo então os principais problemas relacionados a incrustações e deposições de material nos revestimentos e a grande quantidade de áreas amigdalóides, que não permitem a captação de água pelo poço.

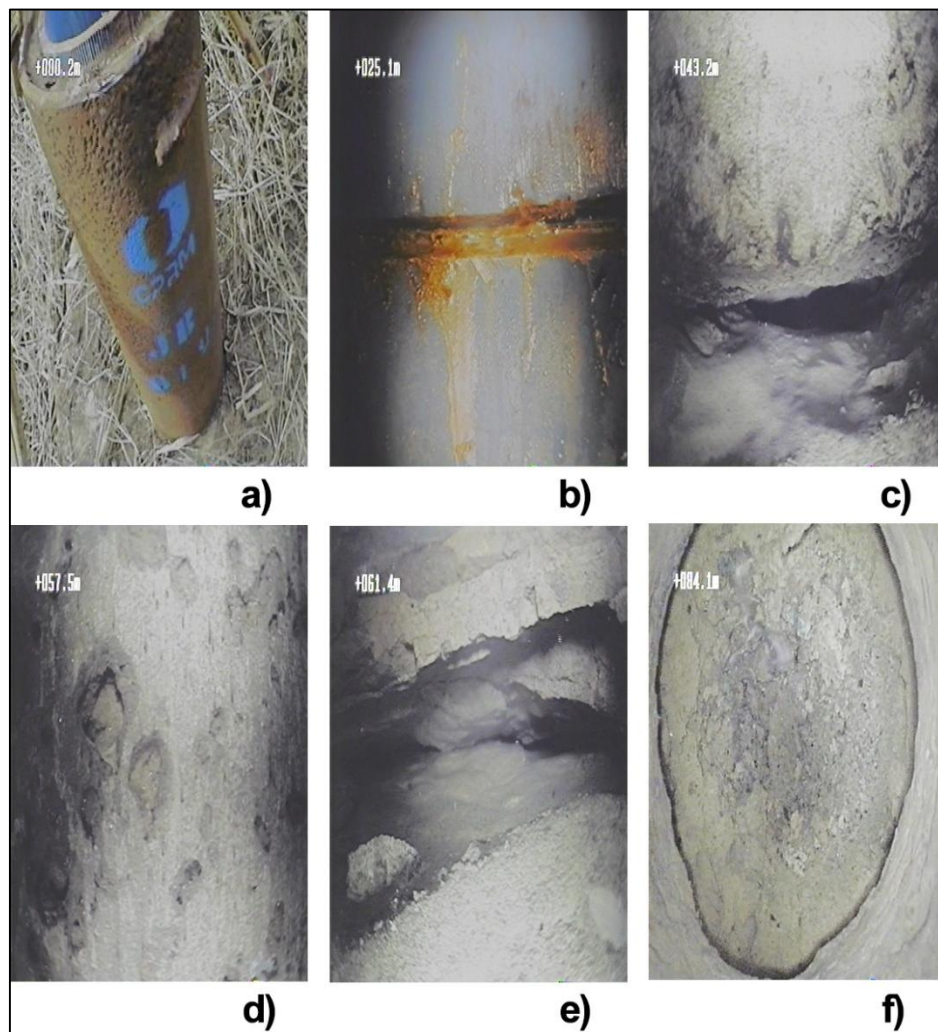
Figura 10: Situação no interior do poço JB-012.

Poço JB-012 não apresenta proteção na boca do poço (Figura 10a), toda a parte revestida se encontra em boa situação, com pequenas incrustações nas seções de conexão entre os canos (Figura 10b) mas nada que afete o bom desempenho do

mesmo. O nível estático se encontra a 31,9 m de profundidade e o revestimento alcança até 38,3 m. A partir dessa profundidade a rocha se mostra bem compactada, apresentando nos primeiros metros pouca indicação de fraturamento. Conforme se aumenta a profundidade, as fraturas começam a aumentar, fornecendo a possibilidade de entrada d'água pelas mesmas (Figura 10c), se tem também a presença de vesículas e, em menor quantidade, de amígdalas (Figura 10d). A 61,4m se tem uma grande fratura, provavelmente responsável pela entrada d'água (Figura 10e), caso não contribua com a entrada d'água, pode influenciar diretamente na recuperação do poço, uma vez que seria necessário encher toda a área fraturada. O poço tem sua profundidade final em 84,4 m (Figura 10f).

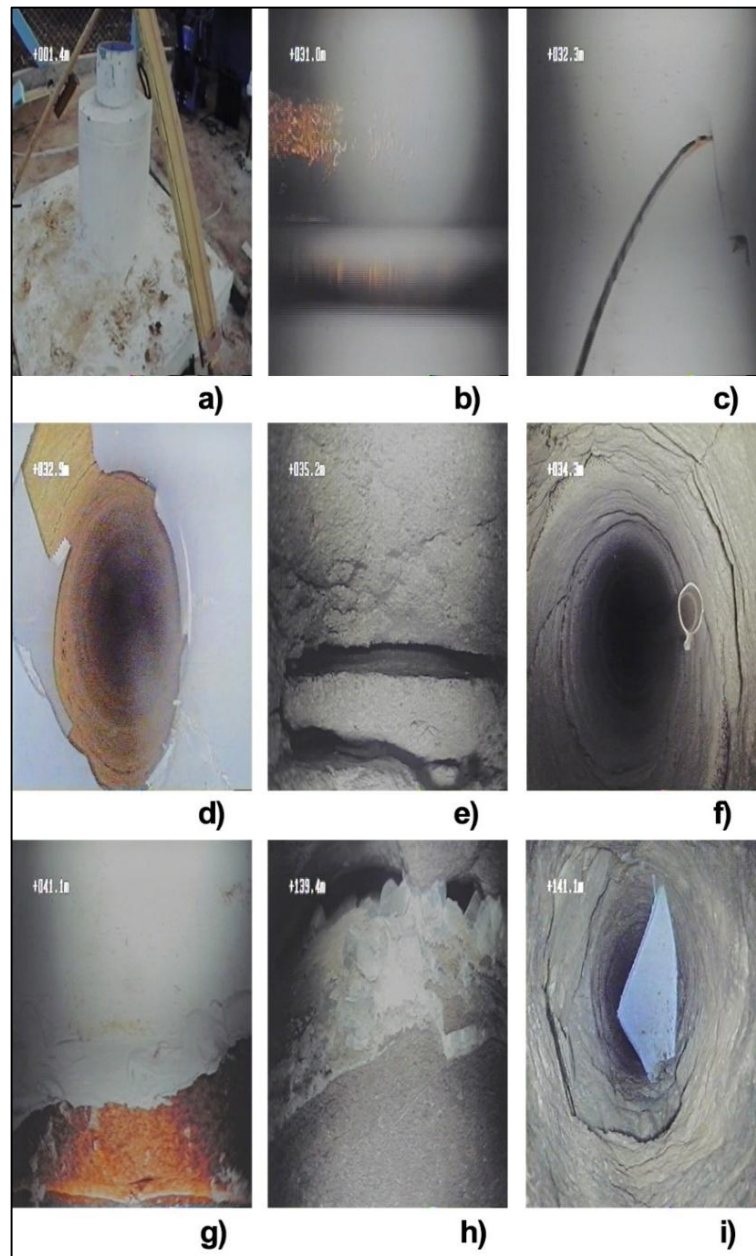
Figura 11: Situação no interior do poço JB132.

O poço JB132 situado na localidade conhecida como invernada das mulas apresenta uma boa estrutura de proteção superficial na boca do poço (Figura 11a). O nível estático se situa a 31 m (Figura 11b) e logo em seguida já é possível notar deteriorações mecânicas, onde se tem rachaduras no revestimento (Figura 11c) e um pouco mais profundo se tem uma quebra total do revestimento (Figura 11d). Segue-se aproximadamente 4 metros sem nenhum revestimento, ocasionado pela ruptura do cano a partir, provavelmente, da má colocação no momento de construção, nesse segmento nota-se na parede do poço, diversas zonas de falhas e fraturas (Figura 11e).

Tem-se ainda a presença de um cano de menor diâmetro, utilizado provavelmente acoplado a bomba, que se encontra sem nenhuma conexão com a superfície (Figura 11f) e que segue por trás do revestimento a superfícies maiores, remetendo a ideia de que foi introduzido posteriormente a remoção da bomba. O revestimento tem fim a 41,1m (Figura 11g) onde se tem a transição para uma rocha de composição basáltica que segue bem compactada e sem muitas zonas de entrada d'água, uma das mais significativas foi encontrada a 139,4m (Figura 11h). Devido a presença de material solto do revestimento no interior do poço, não foi possível terminar o processo de filmagem do poço, sendo interrompido na profundidade de 142 m (Figura 11i).

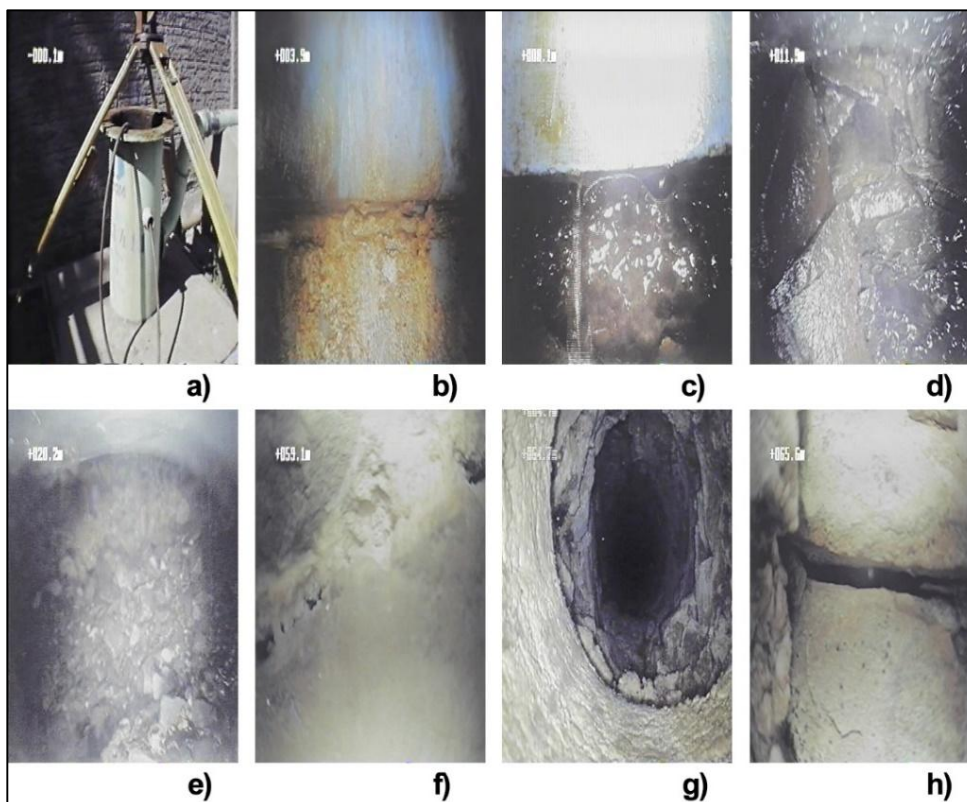
Figura 12: Situação no interior do poço IJ411.

Os poços na cidade de Alegrete estavam, em uso pela CORSAN. O primeiro a ser analisado foi o IJ411 que apresentou uma boa proteção superficial (Figura 12a) realizada pela CPRM. Logo nos primeiros metros, na conexão entre os revestimentos se tem a acumulação de material exógeno e de incrustações (Figura 12b) seguindo-se assim até o fim do revestimento a 8,1m (Figura 12c) é possível notar também na imagem a presença de água proveniente por trás do revestimento, provavelmente de alguma fonte de contaminação superficial. A partir dessa profundidade a rocha apresenta falhamentos e fraturas (Figura 12d) sendo a de maior expressão a 20,2m (Figura 12e) com grande quantidade de material desagregado, podendo, facilmente, cair no seu interior. O nível estático se encontra a 39,7 m, abaixo dele as falhas continuam sendo regulares por todo o poço. Na profundidade de 59 m se tem fraturas que provavelmente proporcionam a entrada d'água (Figura 12f), a partir delas se tem um período de aproximadamente 6m em que a parede se mantém maciça, a aproximadamente 65 m percebe-se a mudança abrupta no comportamento estrutural, onde se tem grande presença de fraturas e falhas (Figura 12g). Essas zonas se seguem até o fim do poço, e apresenta áreas com possível entrada d'água (Figura 12h).

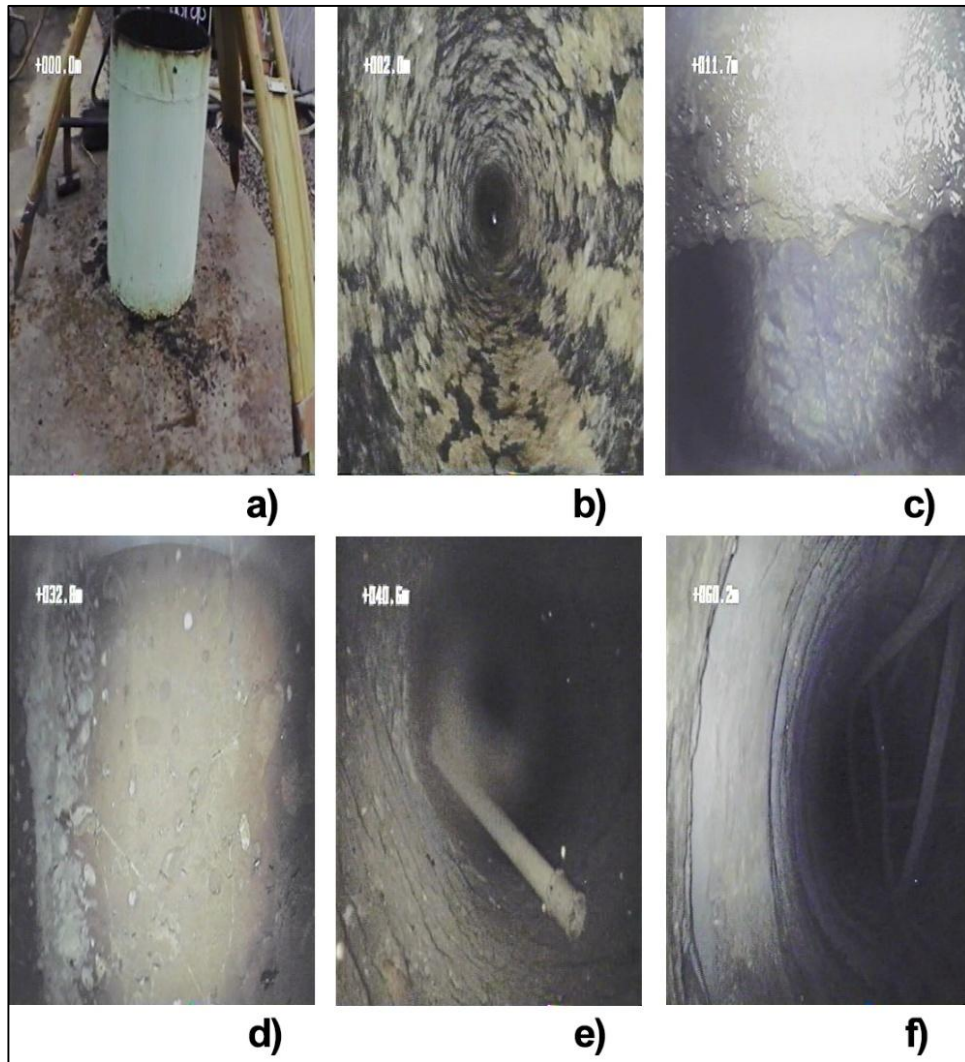
Figura 13: Situação no interior do poço IJ406.

O poço IJ406 não apresenta o mesmo cuidado superficial que o anterior, mas ainda assim tem uma boa proteção na região da boca (Figura 13a). Logo nos primeiros metros nota-se a falta de revestimento (Figura 13b) sendo a parede do poço composta então pela própria rocha. A partir de 11,7m começa o surgimento de fraturas, de grandes proporções (Figura 13c), proporcionando feições semelhantes a cavernas no subsolo. O nestático se encontra a 25,4 m, a partir daí se tem um comportamento localmente vesicular/amigdalóide (Figura 13d) seguido por zonas de fraturas de pequeno porte, sendo ambas as feições prováveis áreas de entrada d'água. Em cerca de 40 m se tem a presença de um cano largado no seu interior (Figura 13e), ao se alcançar 46 m é possível notar a presença de um segundo e ainda a 57 m surge um terceiro. Devido à presença desses materiais, chega a um momento em que se torna perigoso a continuação da filmagem (Figura 13f), se tornando impossível se chegar a maiores profundidades.

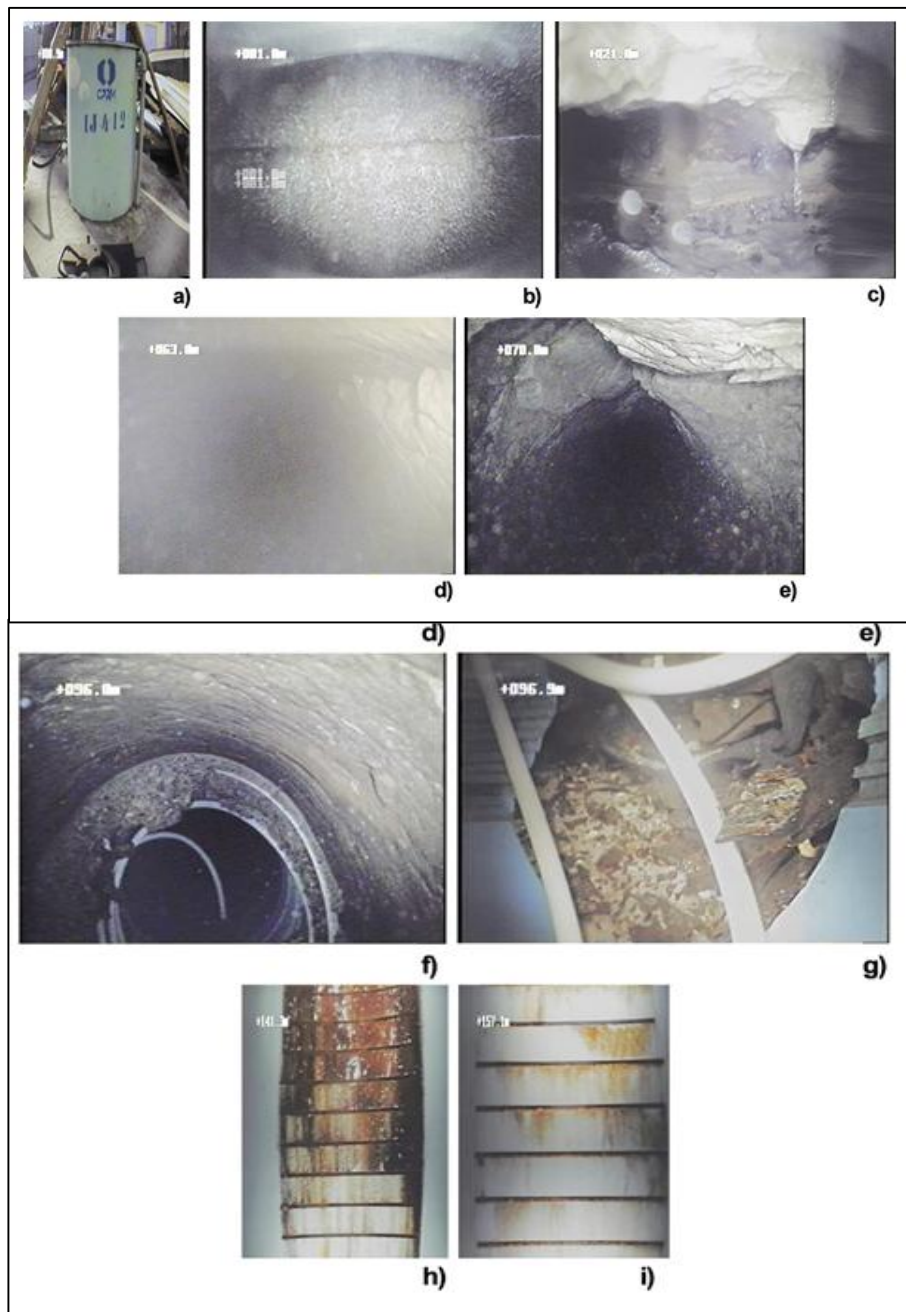
Figura 14: Situação no interior do poço IJ412.

O IJ412 por sua vez apresenta uma ótima proteção superficial na boca do poço (Figura 14a) e uma cimentação nos primeiros metros (Figura 14b), provavelmente para isolar uma camada arenosa. A partir do fim da cimentação, a parede do poço é constituída da própria rocha, que nos primeiros metros se mostra bem fraturada (Figura 14c), conforme se chega a maiores profundidades, se tem a entrada de água por fraturas, em profundidade não definida. O poço se segue com a rocha de característica granítica e bem fraturada, com o nível estático a 39, 4 m. Abaixo dele, a parede do poço se segue pouco fraturada e se tem muito material em suspensão, o que dificulta a qualidade da imagem obtida (Figura 15d). Após é possível notar que a as fraturas voltam a ser constantes e de dimensões maiores (Figura 14e), fornecendo várias áreas com possíveis queda de material desagregado. Com mais de 90 metros, se tem a presença de revestimento (Figura 14f), que se encontra bem

danificado no contato com a rocha (Figura 14g), se tem também incrustações, deposição de material nas juntas do revestimento e a presença de grande quantidade de material em suspensão. O revestimento com seção filtrante têm início a partir de 120,7m, apresenta ranhura de 0,75mm e é do tipo geomecânico. As primeiras seções se encontram em boas condições de funcionamento. Conforme se chega a maiores profundidades, o revestimento com as ranhuras horizontais, passam a apresentar incrustações (Figura 14h) e se tem a entrada de material sedimentar pelos filtros (Figura 14i).

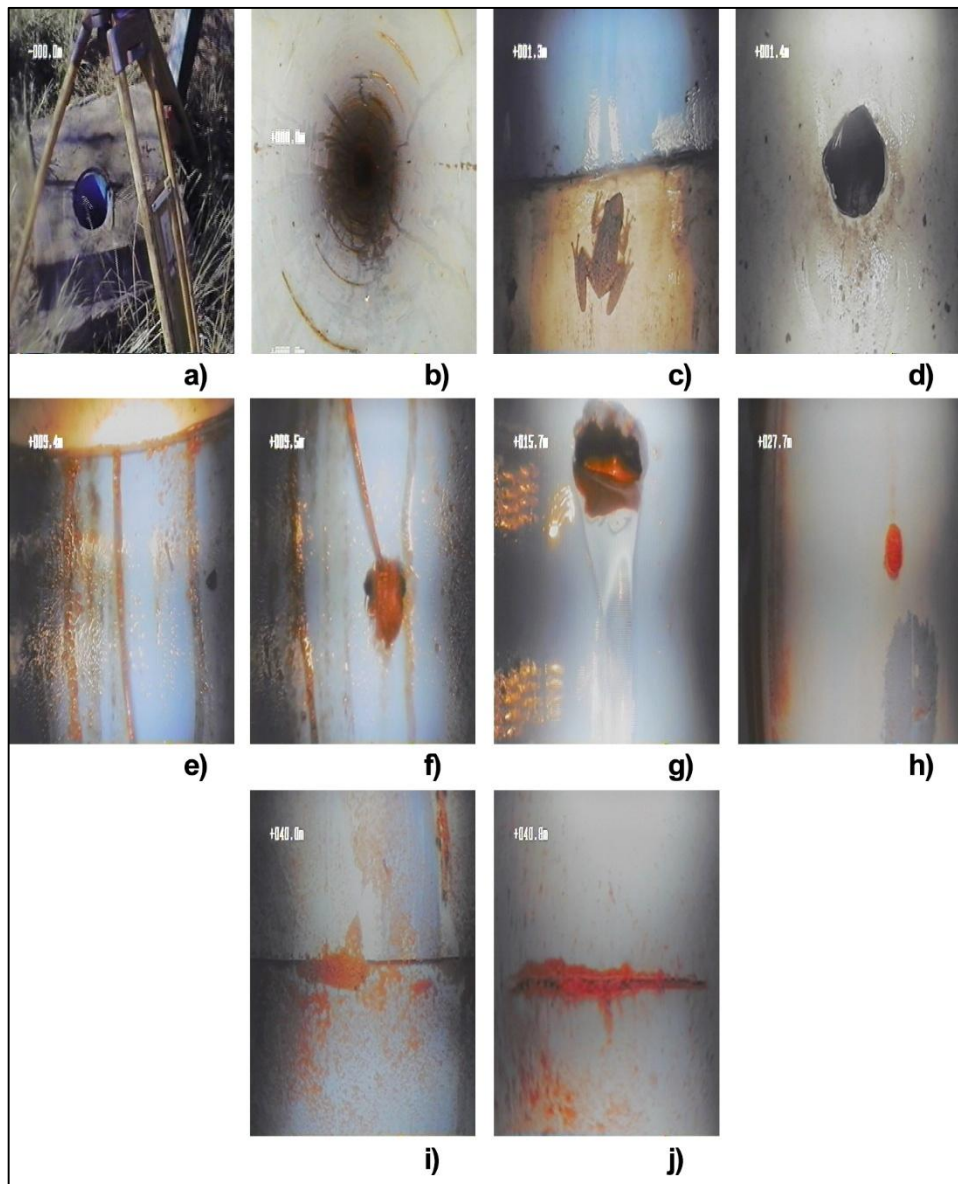
Figura 15: Situação no interior do poço JB-059.

Os poços se encontram na cidade de Santana do Livramento, o JB-059 apresenta pouca proteção superficial ao redor da boca (Figura 15a), se tem já em pouca profundidade cortes horizontais (Figura 15b), que geralmente são realizados para servir como filtros, mas se encontram em profundidades sem a presença de água, podendo ocasionar então a entrada de sedimentos ou outros materiais indesejados. A partir de 1 m, se tem a troca do material de revestimento, passando do tubo geomecânico para um branco, aparentemente de PVC (Figura 15c), que também apresenta furos (Figura 15d) e que se segue por 8 metros, voltando ao mesmo material anterior. Esses momentos de troca de material, apresentam pequenas incrustações e acumulações de sedimentos (Figura 15e). Com a volta ao tubos geomecânicos se tem a continuação dos furos utilizados para entrada d'água (Figura 15f) que se mostram uteis na profundidade de 15,7m com entrada d'água (Figura 15g). Abaixo do nível estático o poço continua apresentando furos redondos no revestimento para entrada d'água, mas que em sua maioria se encontram tapados por material sedimentar (Figura 15h), nas juntas dos revestimentos (Figura 15i) e em ranhuras horizontais que servem como filtro (Figura 15j) também se tem a presença da entrada de material exógeno que diminui a capacidade específica do poço. O mesmo tem fim em cerca de 46m.

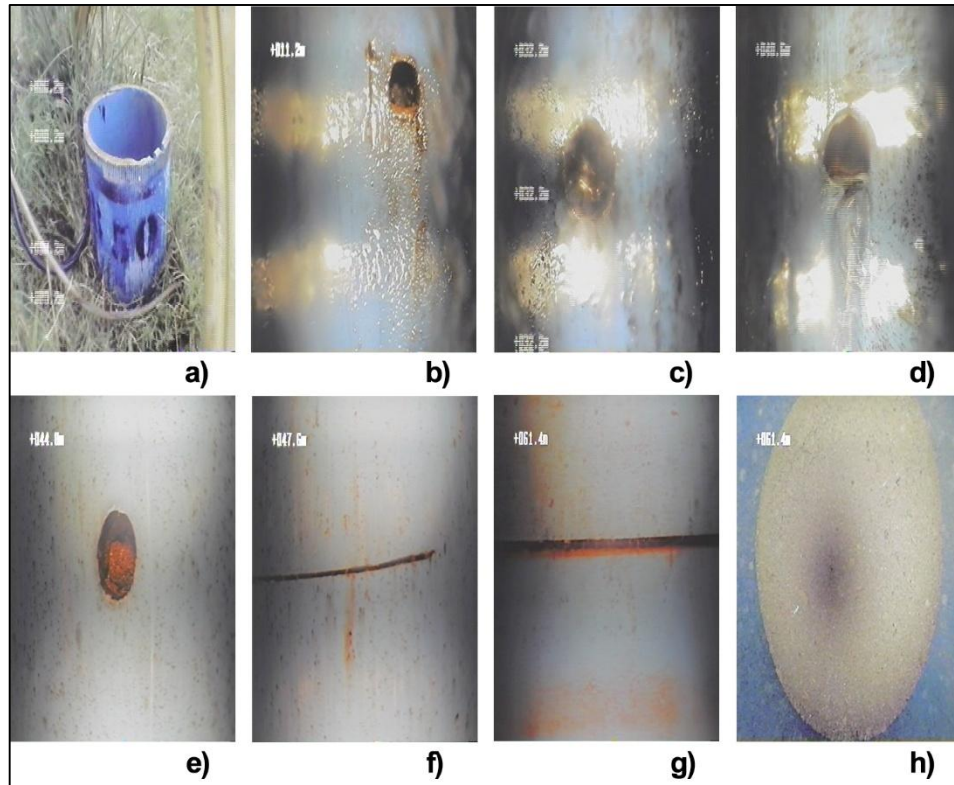
Figura 16: Situação no interior do poço IO-850.

O IO-850 não apresenta proteção na boca (Figura 16a), assim como o anterior ele apresenta furos redondos no revestimento, desde profundidades mais superficiais (Figura 16b) até maiores profundidades (Figura 16c), possibilitando a entrada de sedimentos no poço e só possibilitando a entrada d'água a 40 m (Figura 16d). Se continua com o método de furos no revestimento, mas além dos furos redondos (Figura 16e) se passa a ter ranhuras horizontais que trabalham como filtros e permitem uma entrada menor de material sedimentar (Figura 16f), mesmo não sendo o tipo de filtro aconselhável para se usar. Além da entrada de material sedimentar nos filtros mal elaborados, ocorre também no momento de conexão entre

os revestimentos (Figura 16g), explicando a grande quantidade de material no fundo do poço a 62 m (Figura 16h).

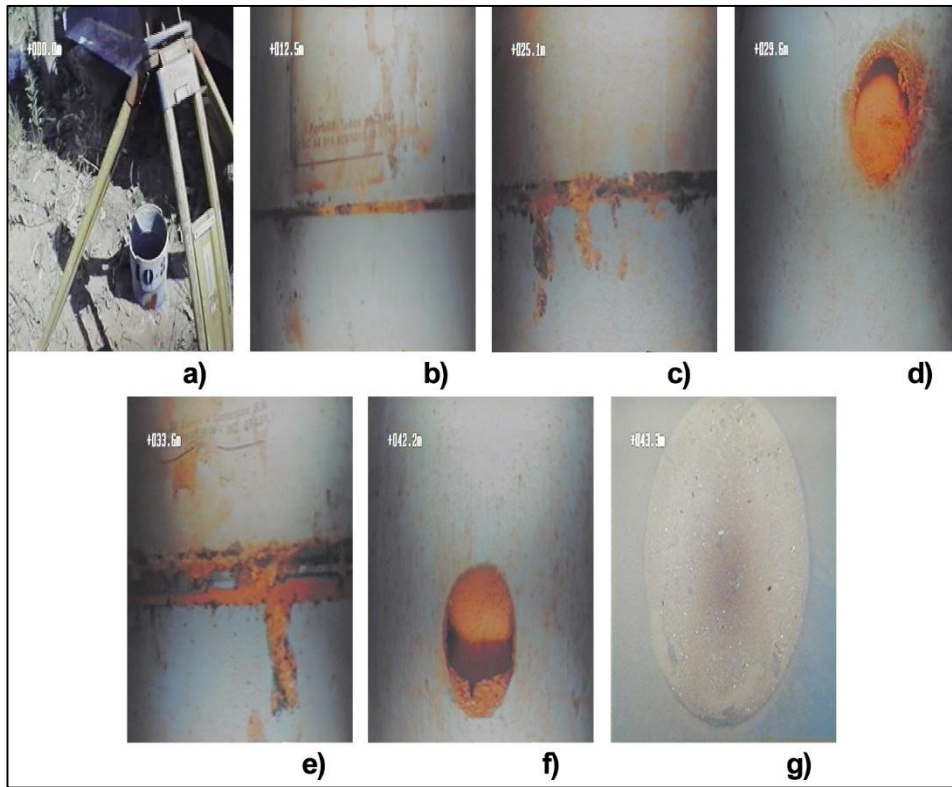
Figura 17: Situação no interior do poço IO-849.

Como os demais, o IO-849 também não apresenta proteção superficial (Figura 17a) e apresenta grande entrada de sedimentos no seu interior, através das zonas de conexão entre os revestimentos (Figura 17b), que apresentam grande entrada de material como também muitas incrustações (Figura 17c). Já em maior profundidade as maiores preocupações são a presença dos furos redondos com a presença de muito material arenoso (Figura 17d) intercalados com incrustações e presença de material nas juntas dos revestimentos (Figura 17e). Os furos utilizados como filtro se seguem até o fim do poço, permitindo não só a entrada de água como também a de sedimentos (Figura 17f) podendo ser notada no fundo do poço, pela presença de grande quantidade de material arenoso (Figura 17g).
