**IDENTIFICAÇÃO DAS PATOLOGIAS INTERNAS DE UM EDIFÍCIO RESIDENCIAL
DO MUNICÍPIO DE ALEGRETE/RS**

**Alegrete
2017**

Trabalho de Conclusão de Curso apresentado ao Curso de Engenharia Civil da Universidade Federal do Pampa, como requisito parcial para obtenção do Título de Bacharela em Engenharia Civil.

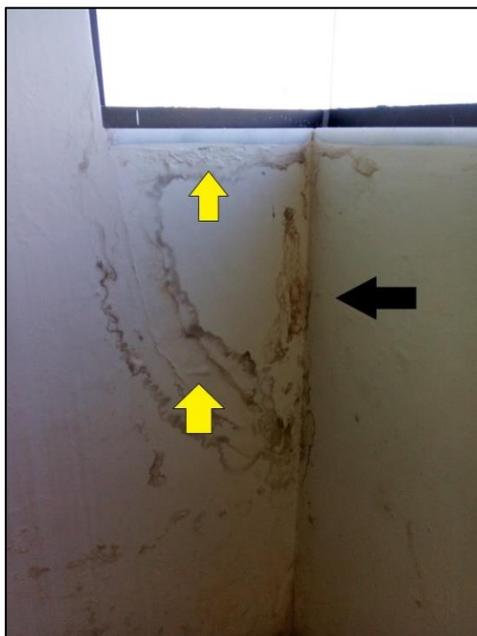
Figura 18 - Mofo e bolha na pintura, fachada sul.

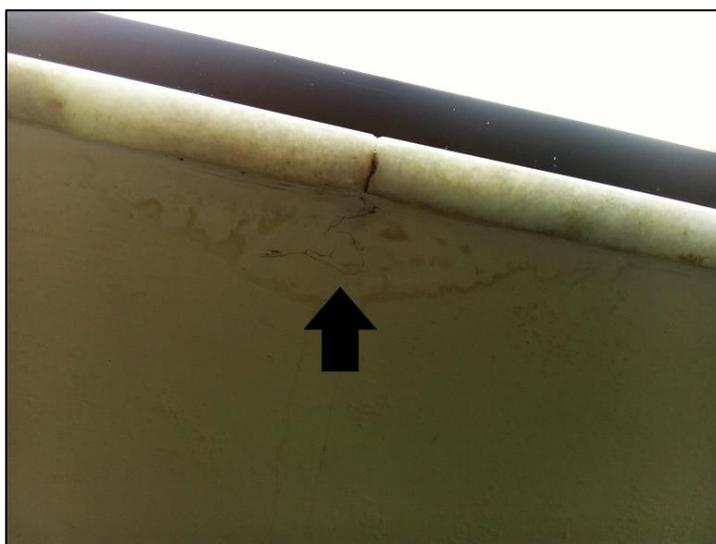
Figura 19 - Fissura da alvenaria

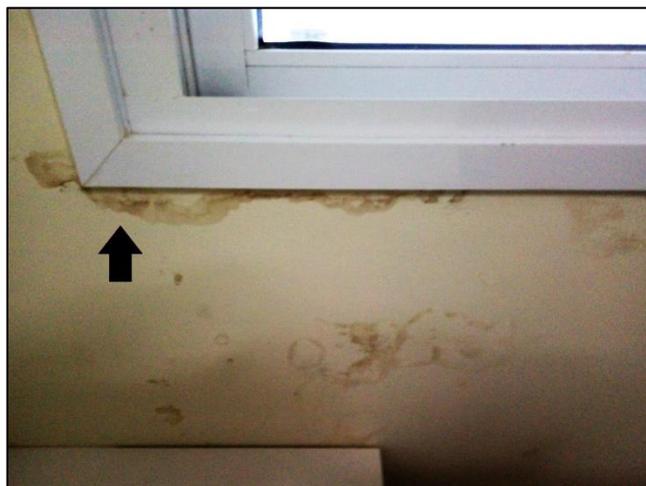
Além disso, três unidades também apresentaram problemas de mofo nas janelas das suítes (4º, 7º e 8º pavimentos), conforme figura 20. Este problema pode ser atribuído a má circulação de ar ou a falhas na instalação da abertura, que pode estar permitindo a entrada de água.

Figura 20 - Mofo janela, fachada sul

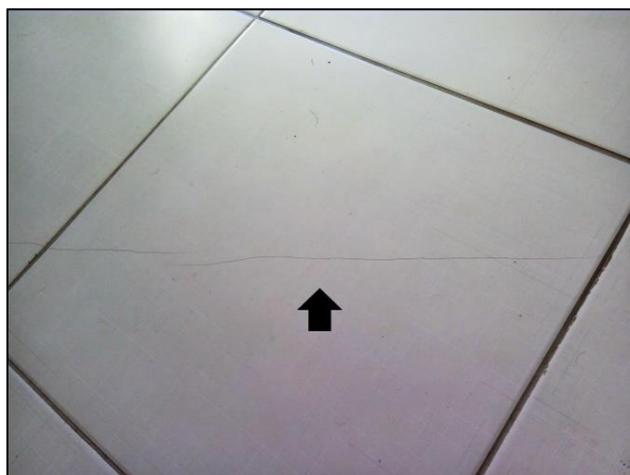
Das quatro unidades analisadas, apenas uma apresentou fissura na cerâmica do piso (figura 21) do 7º pavimento, sendo esta fissura na menor direção da laje da sala (contemplando uma placa cerâmica inteira e um pedaço de outra).

Figura 21 - Fissura da cerâmica do piso

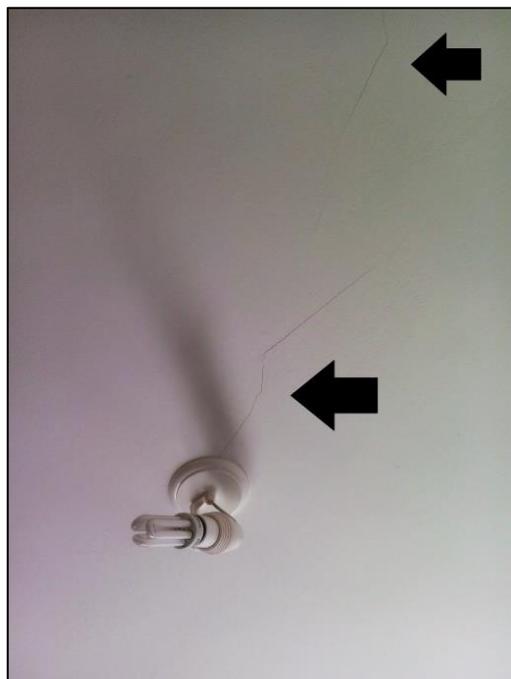
Figura 22 - fissura teto suíte, fachada sul

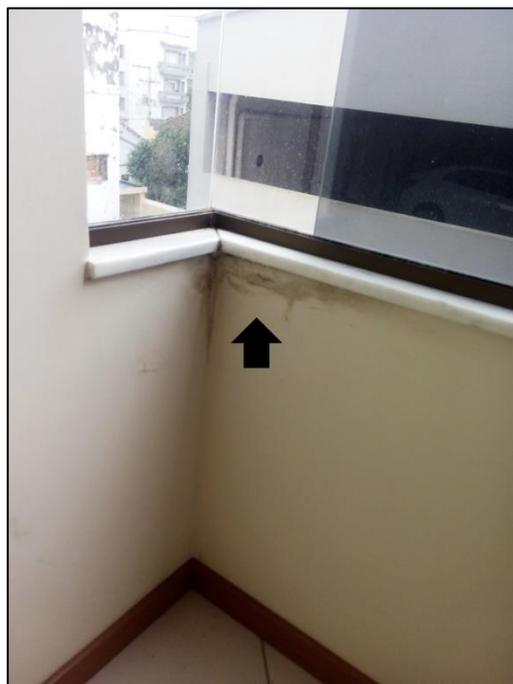
Figura 23 - Mofo na janela, fachada norte

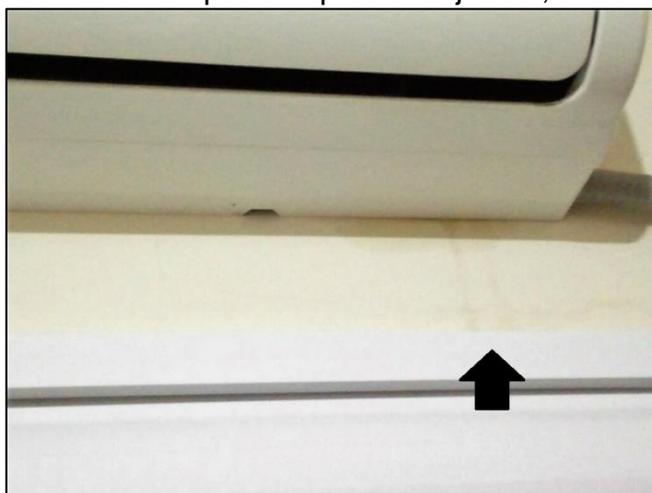
Uma unidade apresentou problemas de mofo na parte superior da janela do quarto, conforme figura 24 (6º pavimento). Este problema, aparentemente ocorre devido ao escorrimento da água do ar condicionado, pois na imagem, observa-se uma macha de água.

Figura 24 - Mofo na parte superior da janela, fachada norte

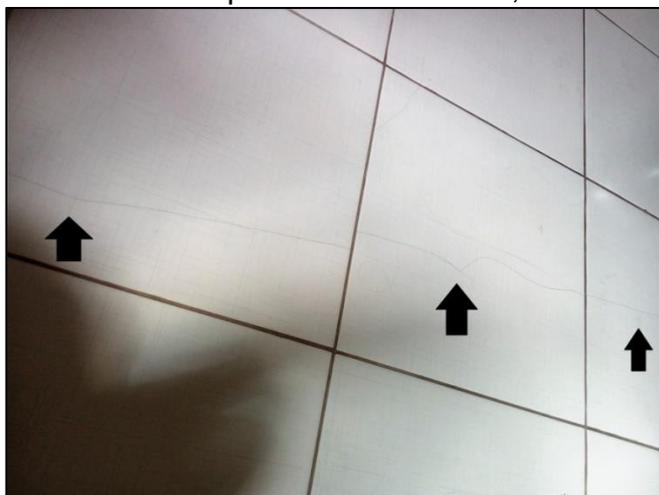
Três unidades apresentaram fissuras na cerâmica do piso da sala do 8º e 3º pavimentos (Figura 25), aproximadamente no mesmo local. As fissuras apresentaram grande proporção, abrangendo aproximadamente três placas cerâmicas, com inclinação de mais ou menos 45º.

Figura 25 - Fissura placa cerâmica sala, fachada norte

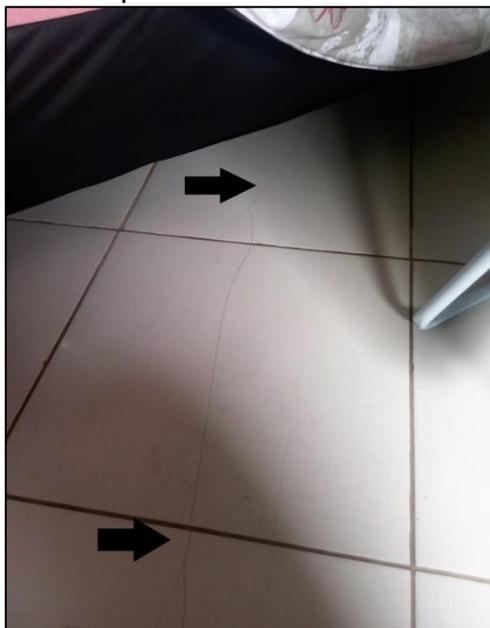
Duas unidades apresentaram fissuras na cerâmica no piso da suíte (localizadas no 3º e 8º pavimentos), sendo esta de grande proporção, abrangendo aproximadamente três placas cerâmicas, com inclinação de aproximadamente 45º. A localização física das fissuras em ambos os apartamentos é semelhante e esta patologia está demonstrada na Figura 26.

Figura 26 - Fissura de placas cerâmicas na suíte, fachada norte

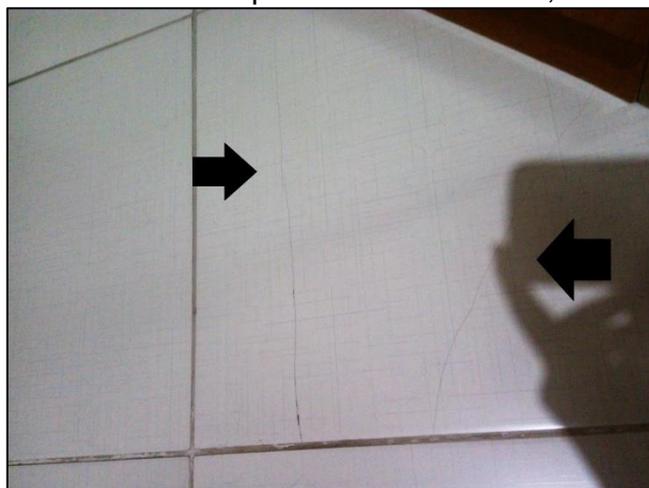
Além disso, estas duas unidades com fissuras na suíte também apresentaram outra fissura neste mesmo cômodo, próximo da área de circulação e no mesmo sentido da fissura anterior. Em uma das unidades (3º pavimento), ela abrange toda a placa cerâmica, já em outra (8º pavimento) são duas fissuras na mesma placa. Uma das unidades também apresentou a mesma configuração de fissuras demonstrada na figura 27, na área de circulação (8º pavimento).

Figura 27 - Fissuras em placa cerâmica suíte, fachada norte

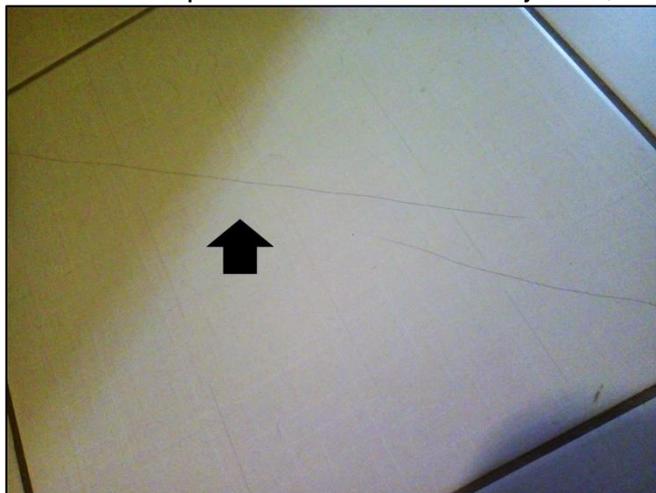
Dois apartamentos apresentaram fissuras no piso da sala de jantar (6º e 8º pavimentos). Estas fissuras têm aproximadamente a mesma localização em planta baixa, tomam toda a placa cerâmica e possuem o mesmo sentido das anteriores (figura 28).

Figura 28 - Fissura em placa cerâmica sala de jantar, fachada norte

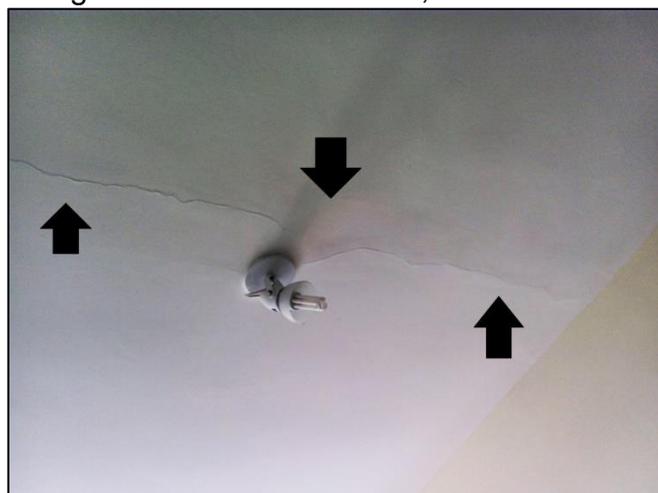
Figura 29 - Fissura no teto, fachada norte

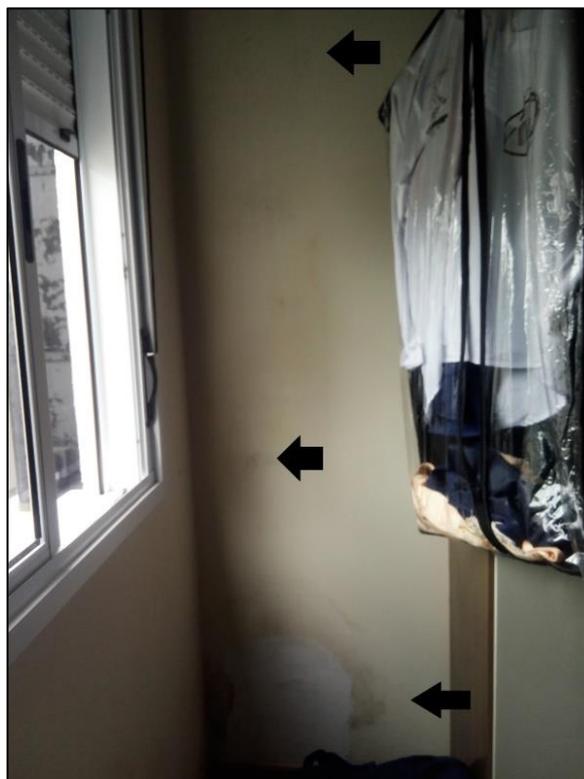
Uma das unidades, localizada no primeiro pavimento, demonstrou a patologia de mofo em toda uma parcela da parede referente ao dreno do ar condicionado que teve problemas de infiltração, demonstrada pela figura 30.

Figura 30 - Mofo na parede, fachada norte

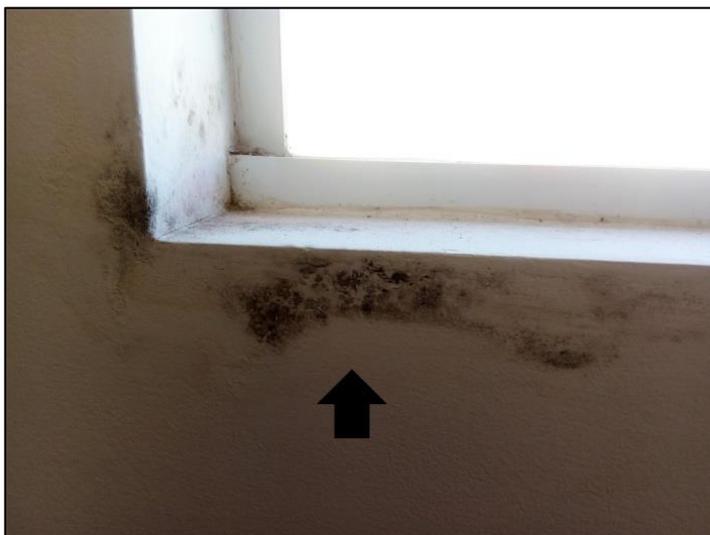
Figura 31 Mofo próximo a janela, fachada Leste

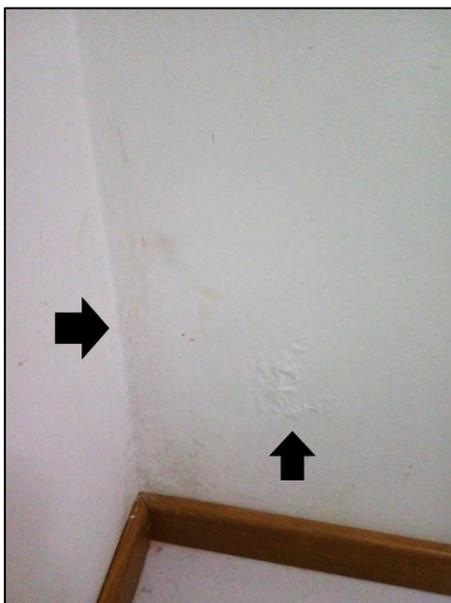
Destas destaca-se uma unidade que apresentou mofo, juntamente com a formação de bolhas próximo à janela e também em pontos mais a baixo da parede conforme figura 32. Esta ocorrência se deve a uma possível entrada de água pela parte baixa da janela, indicando um provável problema de vedação da abertura.

Figura 32 - Mofo e bolha parte baixa da parede, fachada leste

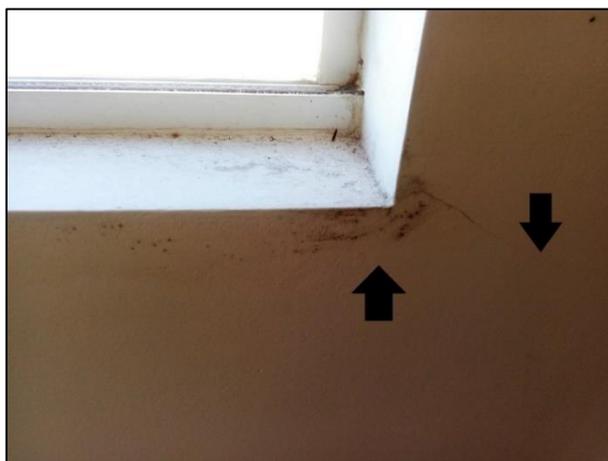
Já em outra unidade, o mofo estava acompanhado de fissuras nos bordos da janela do 8º pavimento, nesta mesma unidade foram observadas duas ocorrências deste tipo, ilustradas pela figura 33. Estas manifestações podem ocorrer devido à

Figura 33 Mofo e fissura na parede, fachada leste

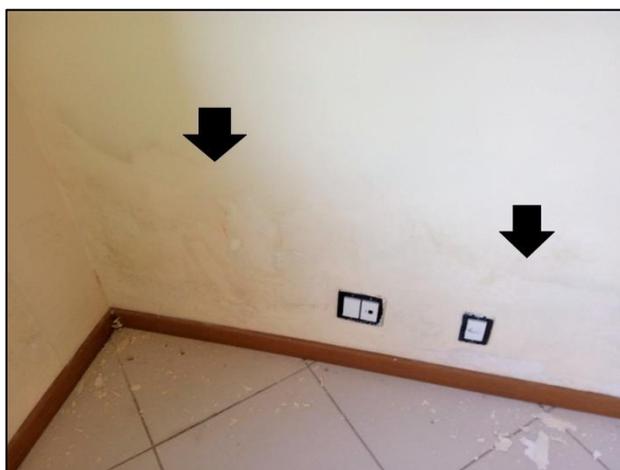
Também foram observados mofo na parte inferior de uma parede que faz a divisão de um dos quartos com o banheiro (2º pavimento), nesta parede no banheiro encontram-se dutos de instalação hidráulica, portanto esta patologia pode estar indicando algum tipo de vazamento da parte hidráulica do banheiro (figura 34).

Figura 34 - Mofo na parte baixa da parede, fachada leste

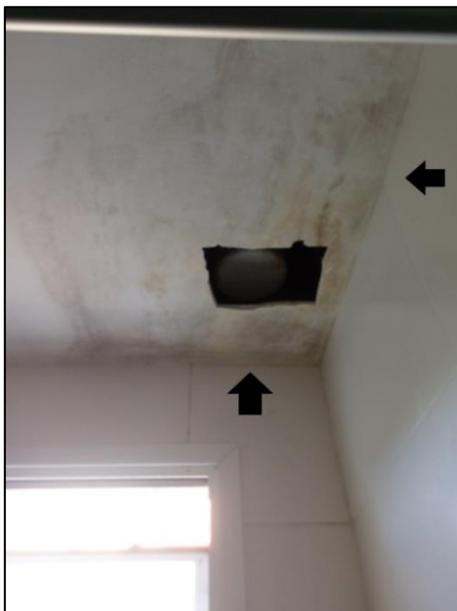
Além disso, esta mesma unidade apresentou incidência de mofo no teto do banheiro, a qual a construtora estava em fase de reparos. Segundo informações,

Figura 35 - Mofo teto do banheiro, fachada leste

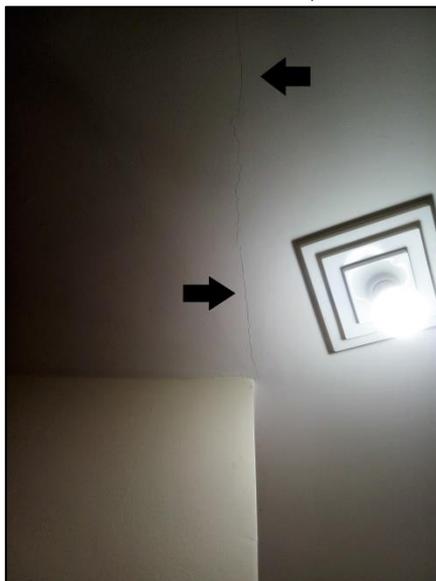
Figura 36 - Fissura no teto, fachada leste

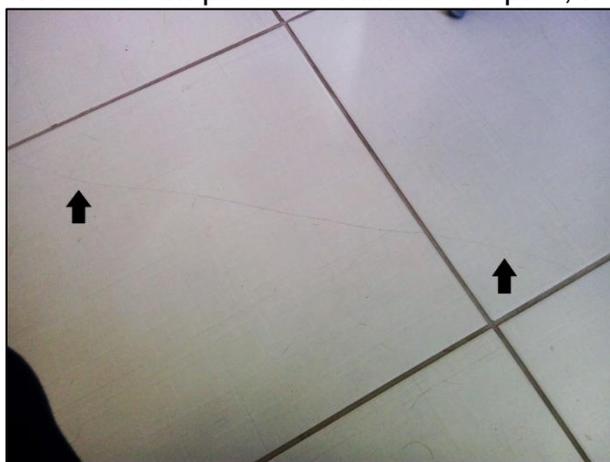
Em apenas uma unidade (4º pavimento) foi observada duas incidências de fissuras das placas cerâmicas do piso, sendo uma no banheiro e outra na sala, nos dois casos abrange duas placas cerâmicas e estão dispostas na direção do menor vão da laje (figura 37).

Figura 37 - Fissuras em placas cerâmicas do piso, fachada leste

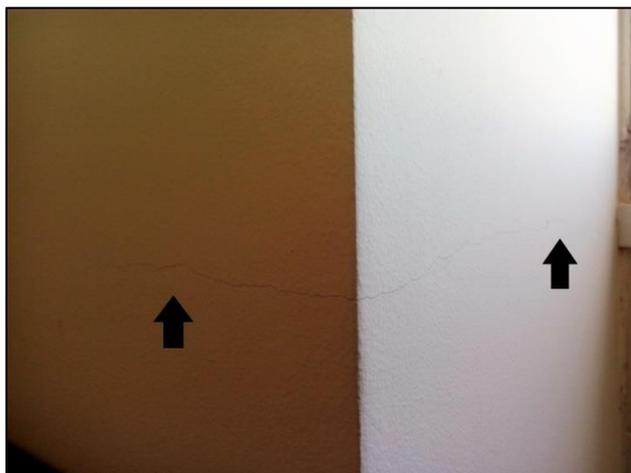
Um apartamento no 8º pavimento, apresentou fissura na argamassa da parede (figura 38), percorrendo duas faces desta parede. A fissura localiza-se em um avanço construído para a lareira, e provavelmente tem origem da expansão térmica dos materiais pela absorção de calor que ocorre quando a lareira é utilizada.

Figura 38 - Fissura argamassa da parede, fachada leste

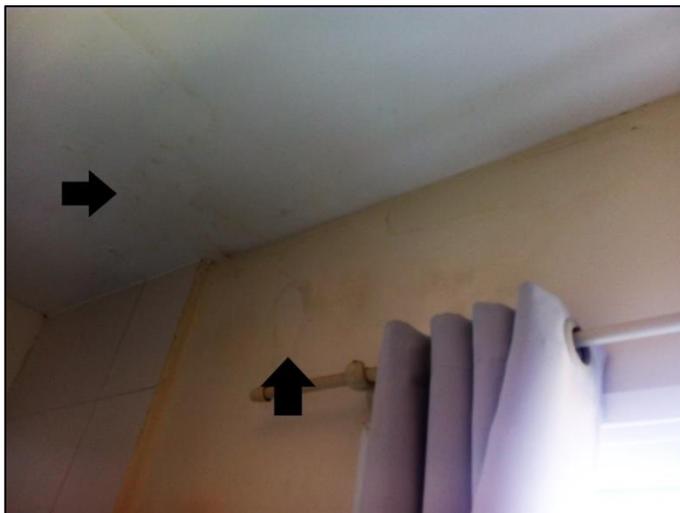
Figura 39 - Mofo no teto e parede, fachada oeste

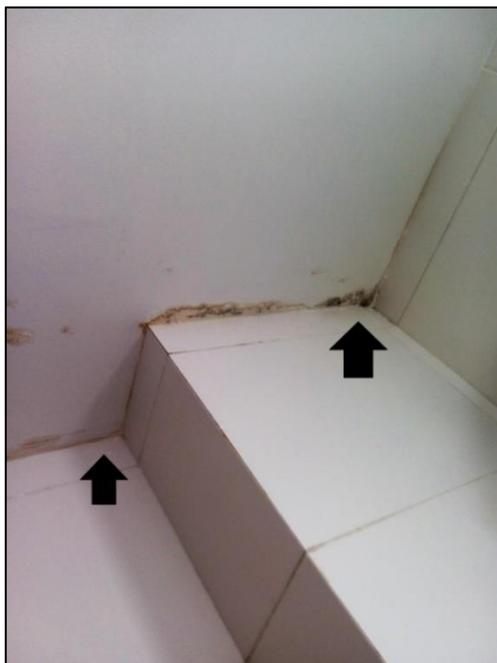
Figura 40 - Mofo teto do banheiro, fachada oeste

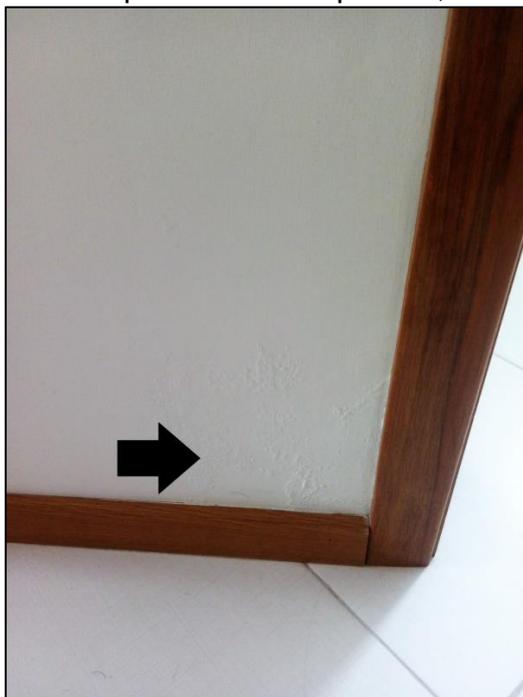
Das três unidades que apresentaram mofo no teto do banheiro, uma delas apresentou também mofo na parte inferior da parede (3º pavimento), entre este banheiro e a circulação do apartamento, já outra unidade (4º pavimento) apresentou no mesmo local, bolhas na pintura, conforme a figura 41. Esta incidência supostamente está associada a umidade proveniente do outro ambiente.

Figura 41 - Mofo parte baixa da parede, fachada oeste

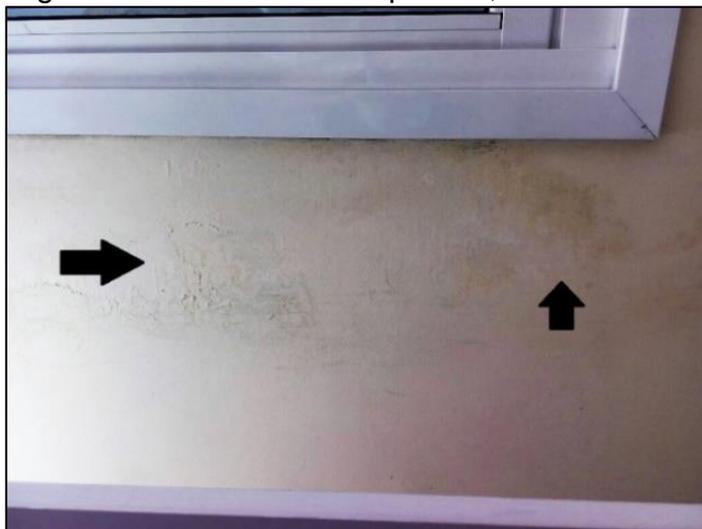
Figura 42 - Bolhas e mofo parede, fachada oeste

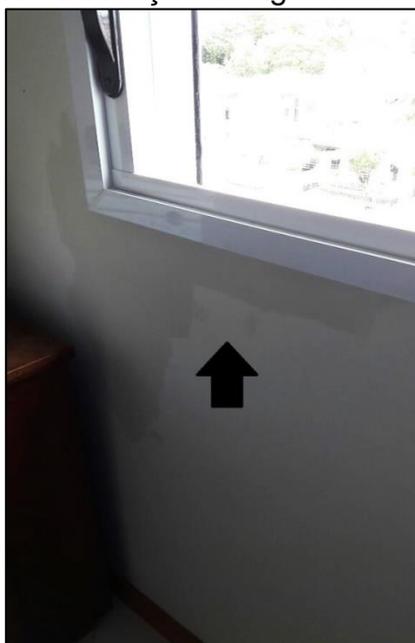
Figura 43 - Infiltração de água fachada oeste

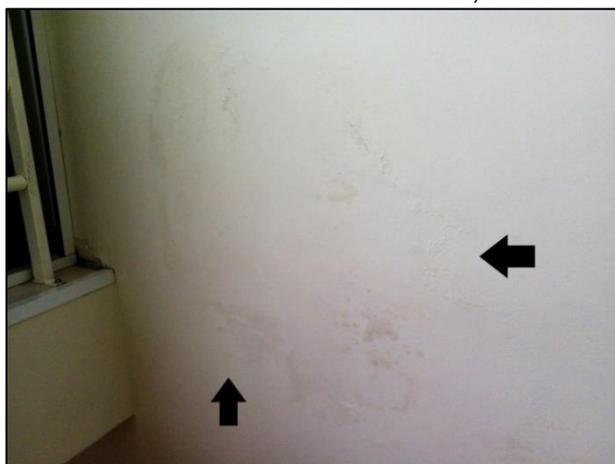
Figura 44 - Mofo e bolhas em escada, fachada oeste

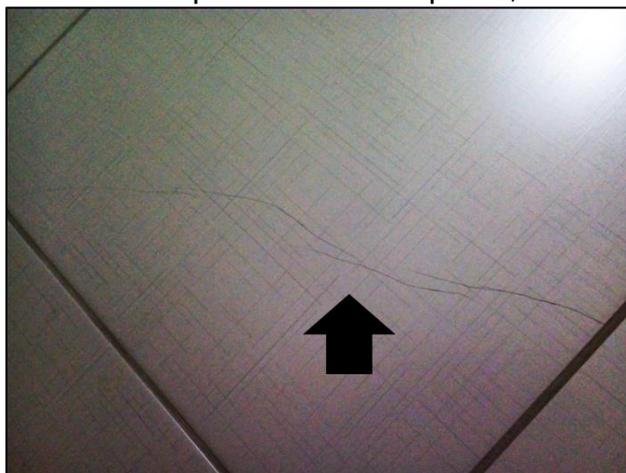
Figura 45 - Fissura placa cerâmica quarto, fachada oeste

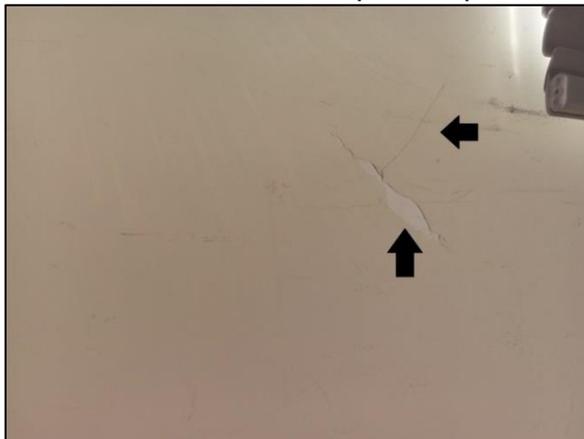
Figura 46 - Fissura e descascamento pintura parede, fachada oeste

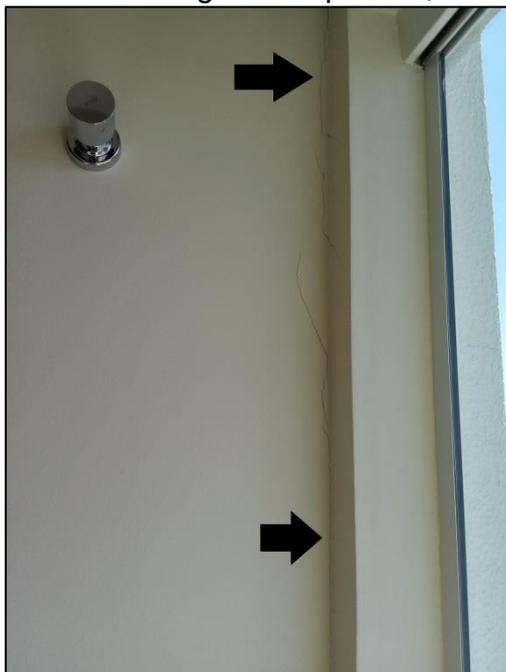
Figura 47 - Fissura longitudinal parede, fachada oeste

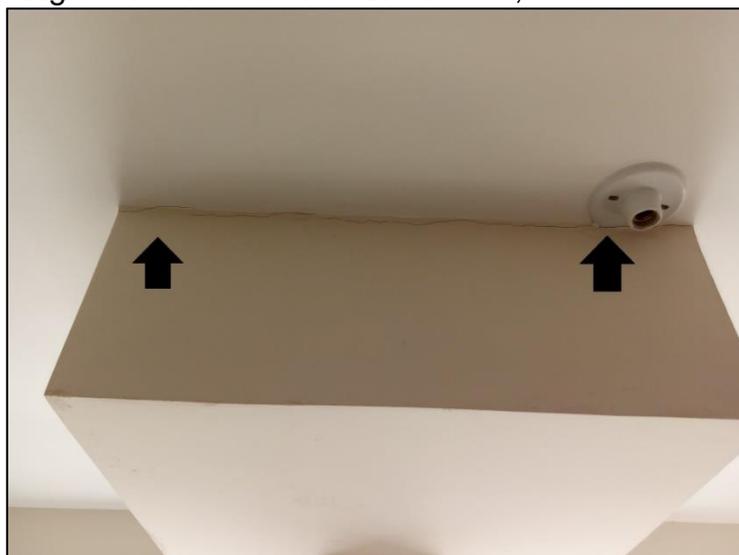
Figura 48 - Fissura rebaixo do teto, fachada oeste

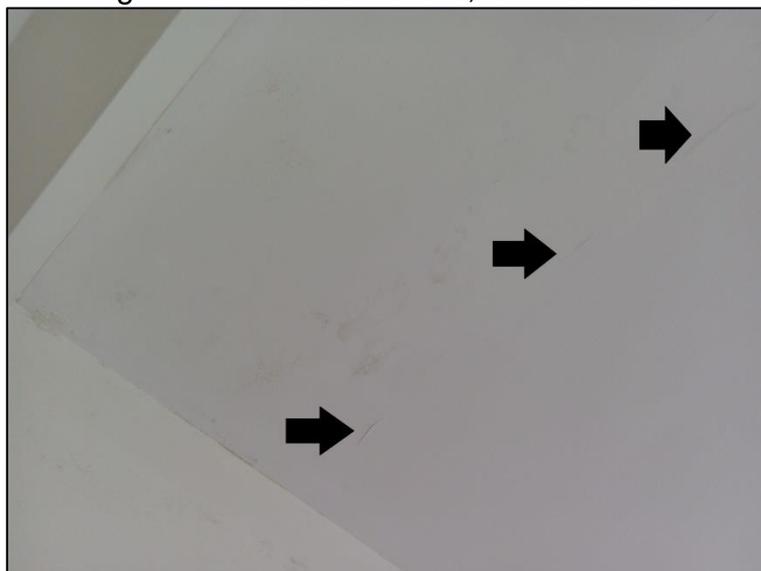
Figura 49 - Fissura no teto, fachada oeste
