GABRYELLE ZANON

**MOVIMENTOS DE MASSA NAS ENCOSTAS DO RIO SOTURNO ÀS
MARGENS DA RS-149- FAXINAL DO SOTURNO, RS**

Trabalho de Conclusão de Curso
apresentado ao Curso de Geologia da
Universidade Federal do Pampa, como
requisito parcial para obtenção do Título
de Bacharel em Geologia.

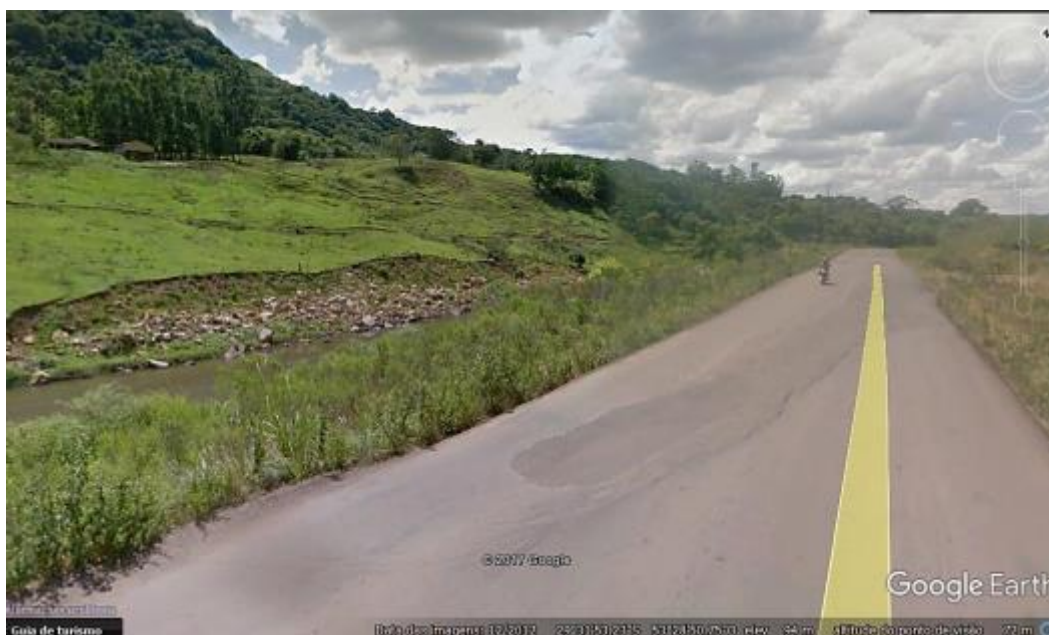
Figura 13- Situação na rodovia em 2012, antes do deslizamento.

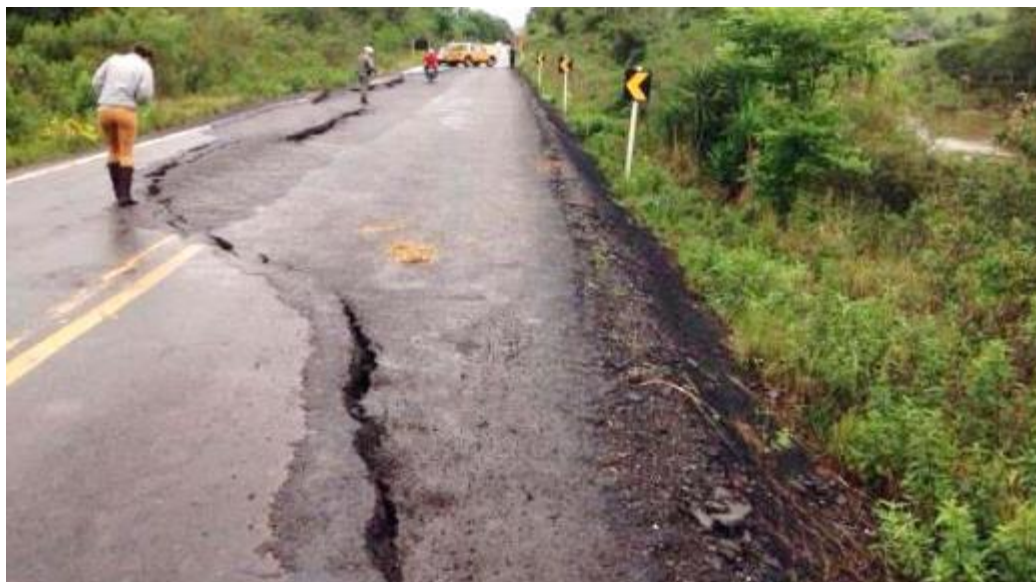
No ano de 2015 houve a queda da rodovia, levando ao trancamento total da passagem de veículos pelo local. Depois desse episódio a rodovia nunca passou por reparos de modo a ser recuperada, foi feito apenas uma extensão lateral da mesma para que o fluxo de veículos pudesse continuar, o que levou ao agravamento da situação, como pode ser visto nas imagens mostradas nas Figuras 14, 15, 16, 17 e 18, dos anos seguintes até hoje, momento em que a situação se encontra muito mais agravada em decorrência dos mesmos eventos.

Figura 14- Ruptura do asfalto em 2015.

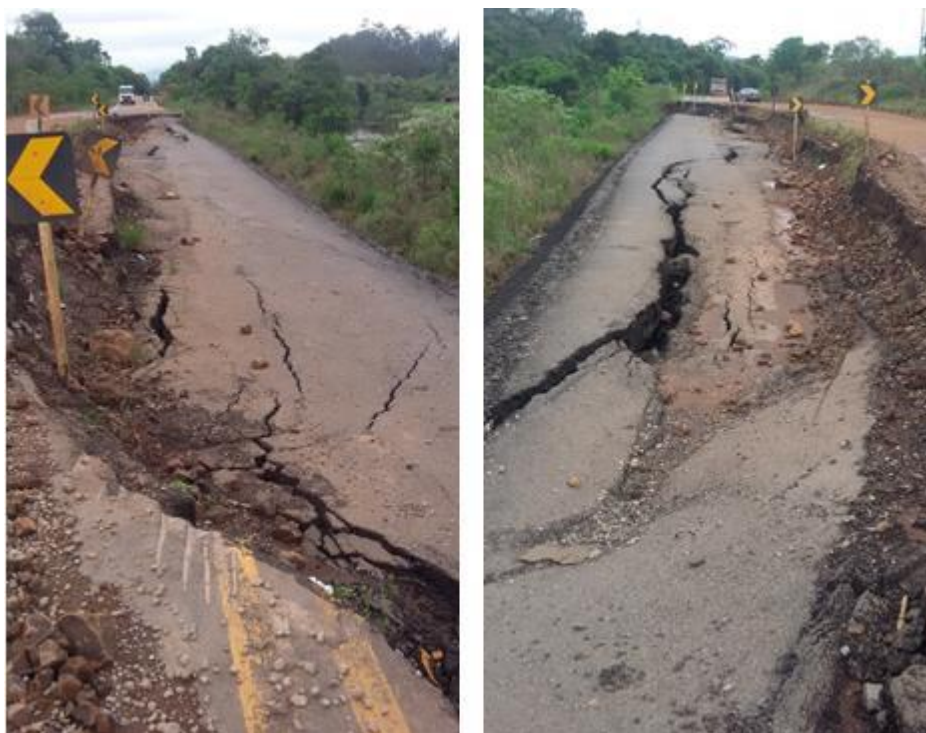
Neste mesmo ano o DAER (Departamento Autônomo de Estradas de Rodagem) realizou uma licitação para a recuperação do trecho que cedeu, a empresa que venceu foi a EPT (Empresa de Pesquisa Técnica) e na ocasião foi realizada uma vistoria no local, com a utilização de topografia, porém o trabalho não teve continuidade (Porto, 2018). Em maio de 2018 o trabalho foi retomado pela empresa, realizando sondagens e instalação de piezômetros no local. Com a demora para o início da obra, a prefeitura do município de Faxinal do Soturno asfaltou, por iniciativa própria, o desvio que havia sido criado em 2015, o ano em que a rodovia cedeu. Embora tenha sido asfaltada essa passagem alternativa, nada foi feito a respeito do problema de movimentação da encosta, portanto o problema de instabilidade no local continua até os dias atuais tendo inclusive avançado.

Figura 15- Foto da rodovia no ano seguinte ao deslizamento, 2016.

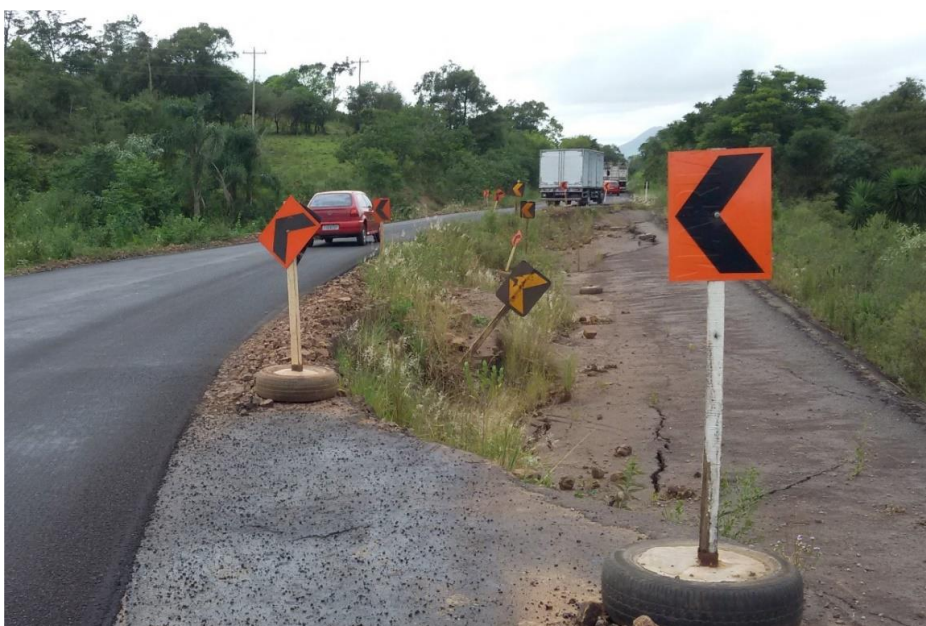
Figura 16- Foto do local em 2018, com o desvio asfaltado.

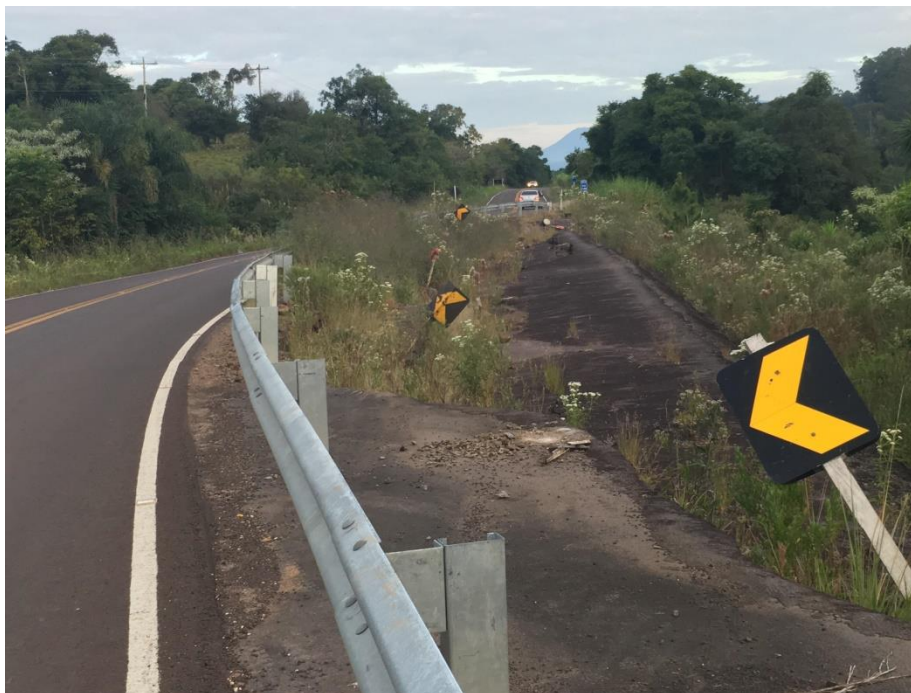
Figura 17-Foto da rodovia em 2019.

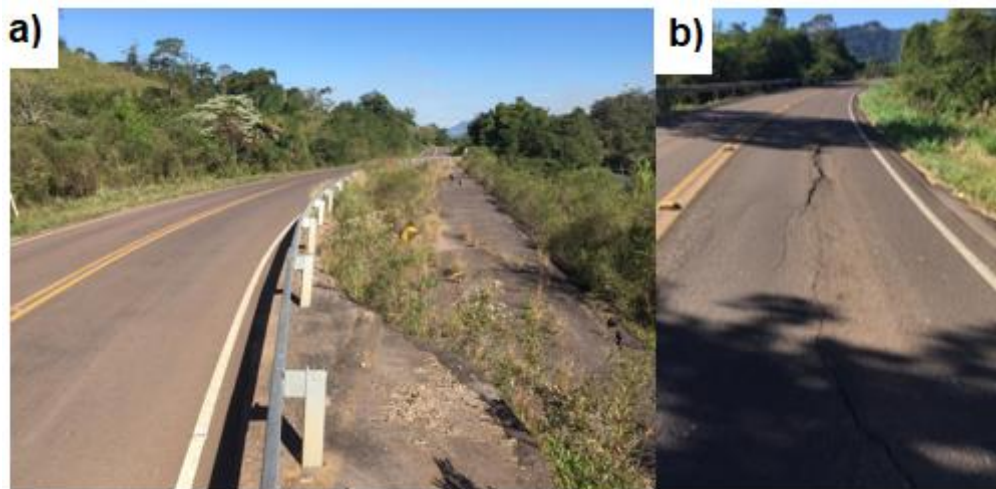
Cinco anos após o escorregamento da rodovia, é possível observar, através da figura 18, que nada foi feito para a estabilização da encosta, e é evidente que o processo continua acontecendo, agora, no trecho onde foi feito o desvio em 2015, e posteriormente asfaltado, em 2018.

Fotos da atual situação da rodovia mostram que o problema no local de estudo continua, cada vez mais grave. Atualmente a pavimentação mais à frente do local apresenta trincas, e a cerca de 100 m da ruptura, é possível notar um rebaixamento da rodovia, local que pode acabar sofrendo o mesmo processo que o local do deslizamento.

Figura 18- a) Foto tirada em abril de 2021, local onde a rodovia cedeu. b) Trinca no asfalto a cerca de 50m do deslizamento.

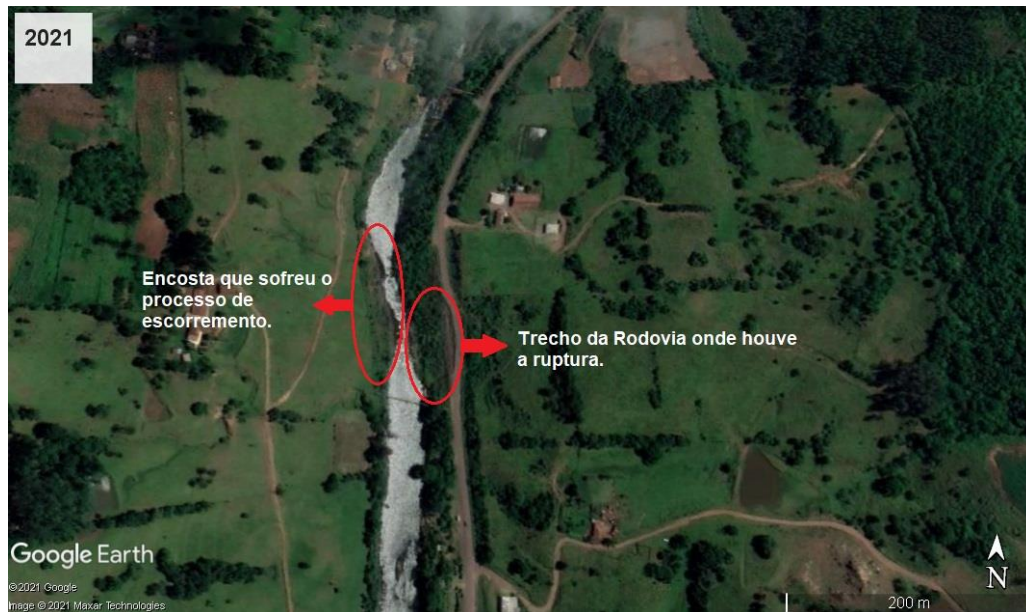
Figura 31- Imagem de satélite indicando a encosta e o local da ruptura.

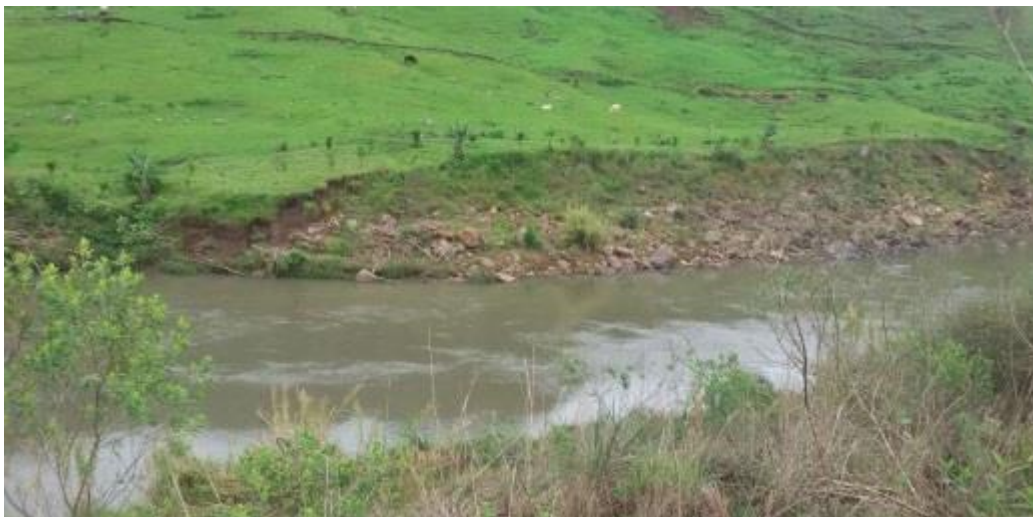
Figura 32- Encosta recoberta por solo coluvionar com blocos de rocha.

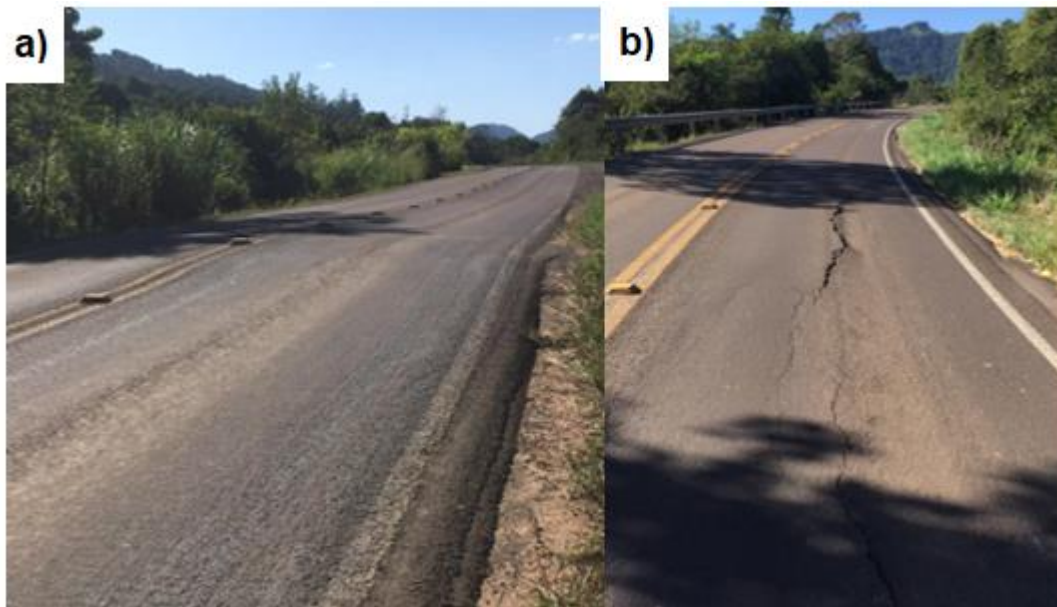
No trecho estudado da rodovia, ocorreu uma ruptura do tipo circular, onde se observa no local degraus de abatimento. Além disso, cerca de 100 metros antes e após o trecho da rodovia que cedeu, foi identificado no pavimento asfáltico evidências que permitem inferir que a rodovia continua se movimentando .

Conforme pode ser observado na Figura 33 A, há um rebaixamento na pavimentação, assim como, na Figura 33 B, as trincas no asfalto indicam tratar-se de uma área instável, ou seja, o local apresenta alto risco de uma nova ruptura.

Figura 33- a) Trecho há cerca de 100m antes da ruptura da rodovia, onde já é possível observar um rebaixamento na pavimentação. b) Trincas no asfalto, 100m depois da ruptura.

Como possíveis soluções para o problema, há a necessidade de um projeto de estabilidade de talude, em ambas as encostas do rio, não somente na encosta em que se encontra a rodovia. Outra sugestão é que o sistema de drenagem seja refeito, o que apenas tornaria o processo, que acontece naturalmente, mais lento. E por fim, a opção mais coerente seria um novo projeto de rodovia para este trecho que não interferisse diretamente na encosta como um viaduto, por exemplo.

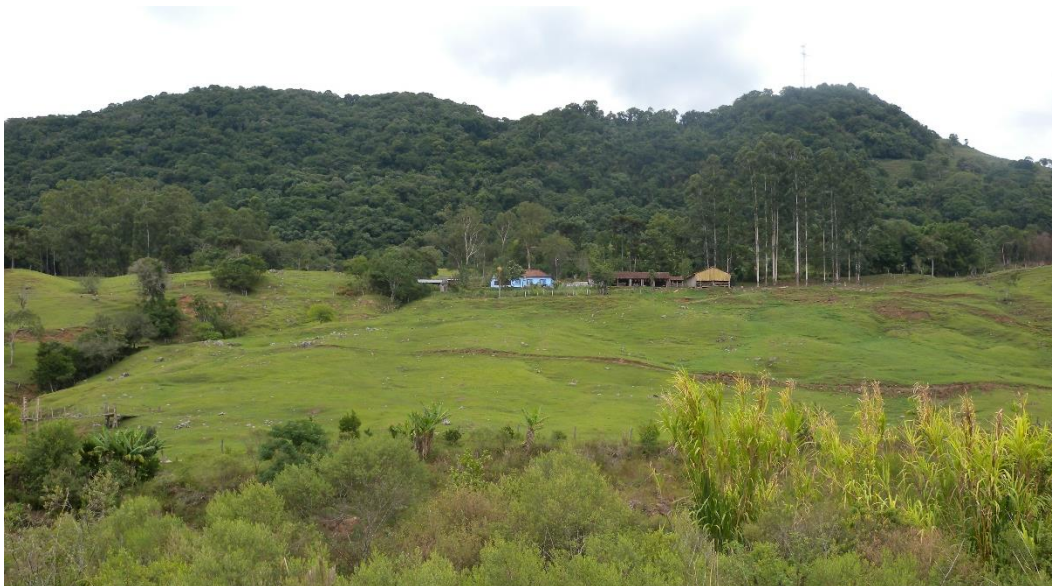
Ao analisar o relevo no local da encosta, é possível ver sinais de rastejo, em ambos os lados do Rio Soturno e da rodovia. Na encosta oposta à rodovia, é observado degraus de abatimento bem evidentes, fato esse não tão presente na outra margem. Portanto, pode-se então dizer que os movimentos de massa ocorrem, na grande maioria e com maior influência na encosta oposta.

Figura 34- Encosta oposta à rodovia, onde é possível observar os degraus de abatimento (2020).

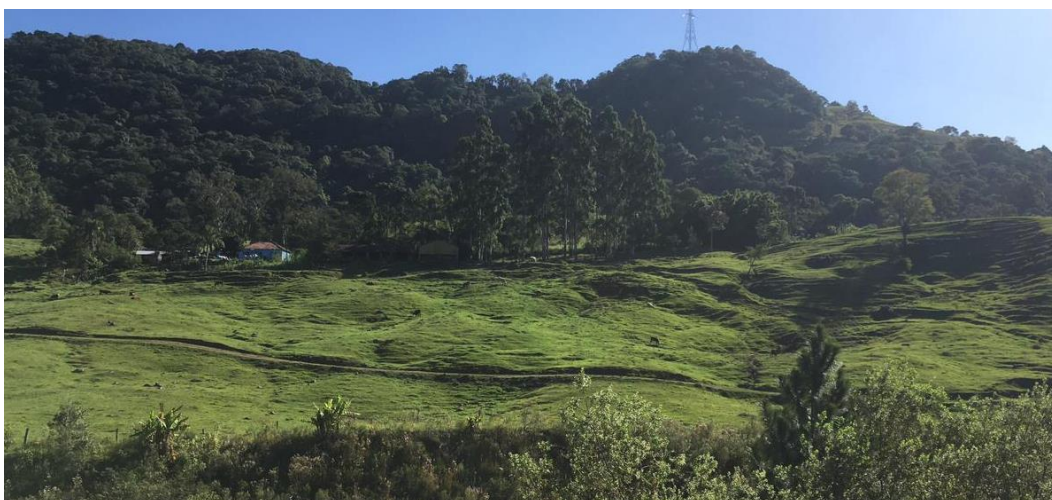
Figura 35- Encosta oposta à rodovia, onde é possível observar os degraus de abatimento (2021).

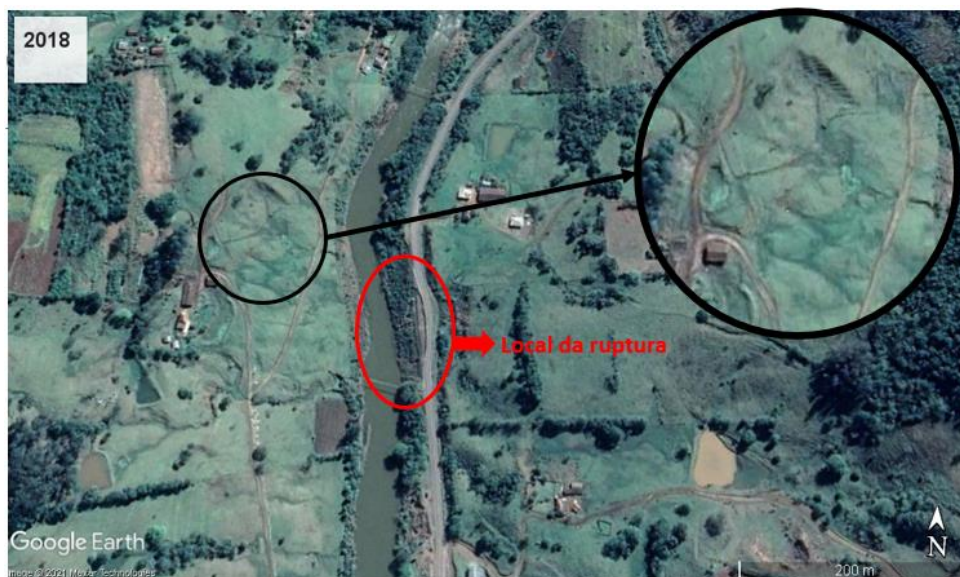
Conforme salientado, a ruptura ocorreu no ano de 2015, porém, não foi possível obter imagem de satélite desta data. No entanto, na imagem datada de 2016 (Figura 39) presente no Google Earth, uma nuvem dificulta verificar de modo claro a área de estudo. Porém, foi apresentada neste trabalho para fins de comprovação do rompimento da rodovia. Por sua vez, nas imagens dos anos subsequentes, 2018 até 2021 (Figura 40, Figura 41 e Figura 42, respectivamente), é possível observar a ruptura da estrada, que possivelmente vem se agravando, além do agravamento do rastejo na margem esquerda do rio.

Figura 39- Imagem de satélite do ano de 2018, evidenciando o local onde está ocorrendo o processo de rastejo.
