**UNIVERSIDADE FEDERAL DO PAMPA**

**REFORÇO DE VIGAS DE CONCRETO ARMADO SUBMETIDAS À FLEXÃO COM  
COMPÓSITO CONTENDO FIBRAS DE JUTA**

Trabalho de Conclusão de Curso  
apresentado ao Curso de Engenharia Civil  
da Universidade Federal do Pampa, como  
requisito parcial para obtenção do Título  
de Bacharel em Engenharia Civil.

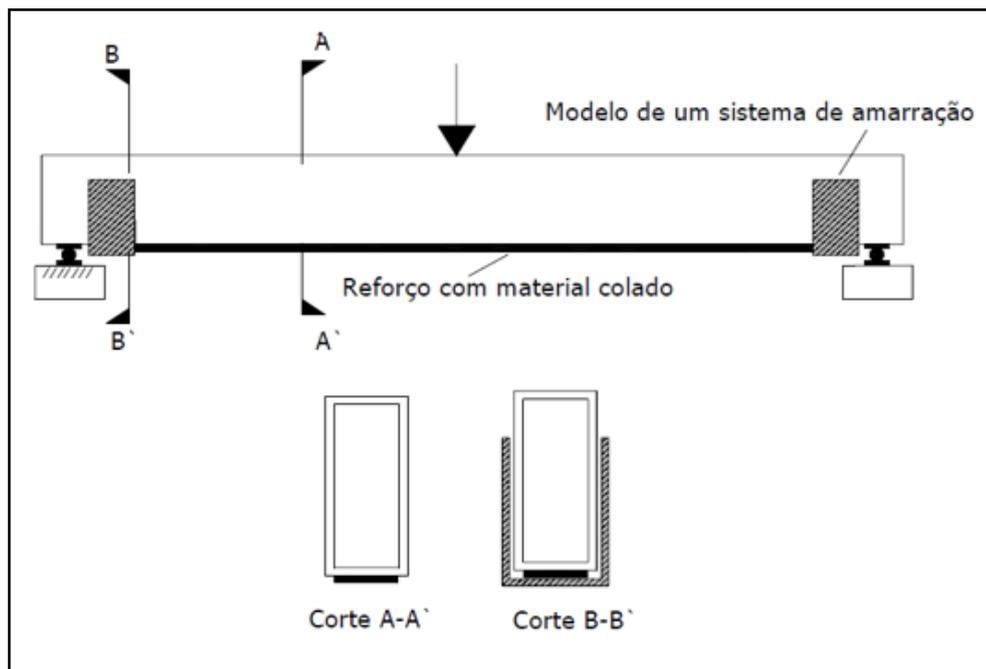
Figura 1 – Reforço à flexão de vigas por materiais colados com um sistema de amarração

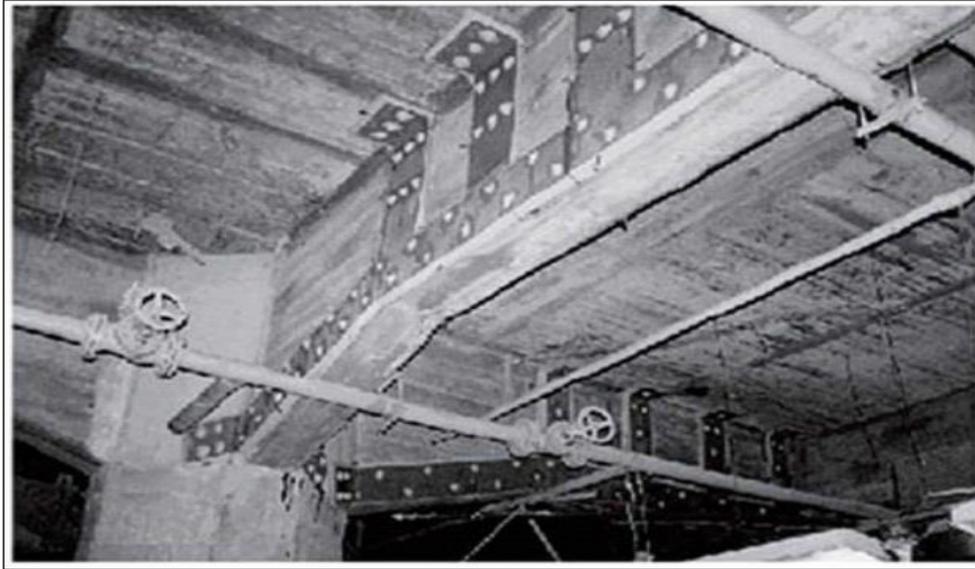
Figura 2 – Reforço por adição de chapas metálicas

As chapas podem ser coladas de duas maneiras, nas faces laterais das vigas para dar mais resistência ao cisalhamento ou nas faces inferiores, aumentando à resistência da viga a flexão. Se for necessário reforçar a viga ao cisalhamento a altura das chapas não deve exceder a altura da secção transversal da viga a reforçar (FERREIRA, 2009).

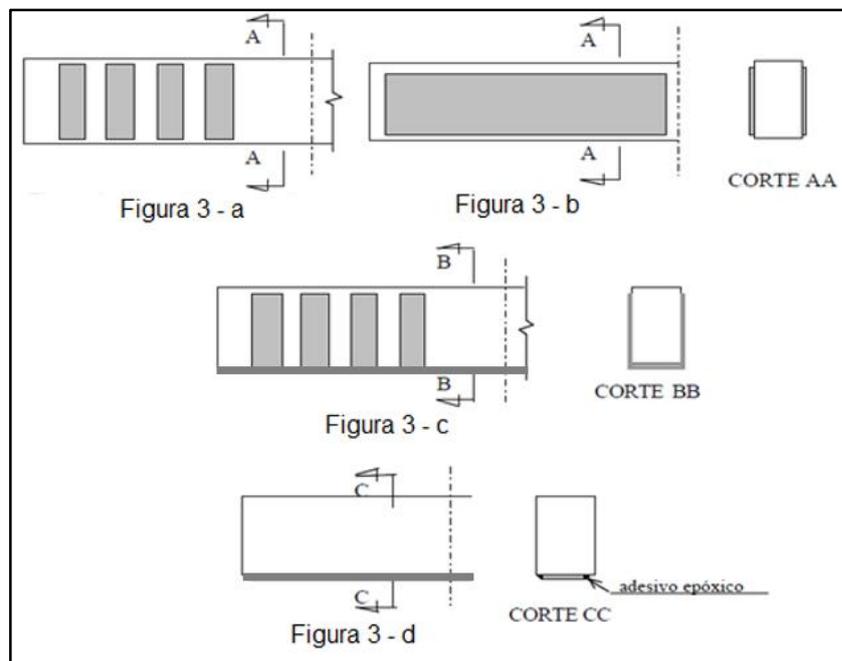
Figura 3 – Reforços executados através de chapas de aço

Se for necessário reforçar a viga ao cisalhamento é recomendado a utilização de chapas de aço em tiras (Figura 3 - a) permitindo um melhor estudo e visualização do processo de fissuração da viga em relação as chapas contínuas (Figura 3 - b), além de evitar o desperdício de material tornando o método mais econômico para o reforço à flexão, o ideal é utilizar chapa com largura inferior à largura da viga e realizar um acabamento nas extremidades com adesivo, evitando a penetração da água (Figura 3 - d). A Figura 3 - c ilustra o reforço à flexão e ao cisalhamento (VIANA, 2004).

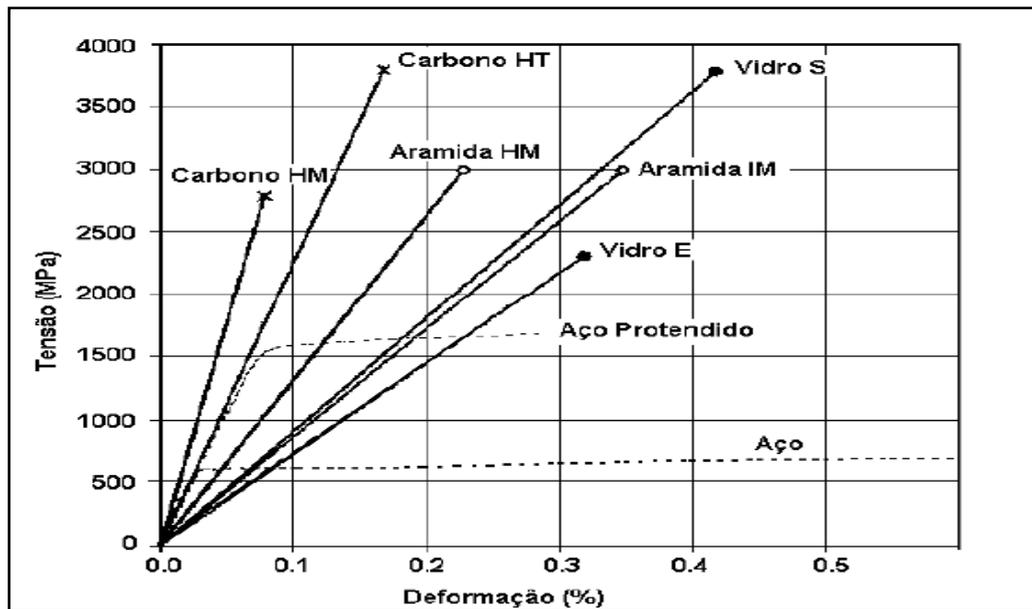
Figura 4 – Diagrama tensão-deformação dos principais tipos de fibra, traduzida por Araújo, 2000

Comparando os três tipos de fibras citadas, a de carbono contém maior resistência e rigidez devido ao processo de carbonização de fibras de polímeros orgânicos, suas propriedades dependem da estrutura molecular adquirida. Depois de passar pelo processo de produção, em elevadas temperaturas, apresentam átomos de carbono perfeitamente alinhados ao longo da mesma, tornando o produto mais resistente (SALLABERRY, 2005).

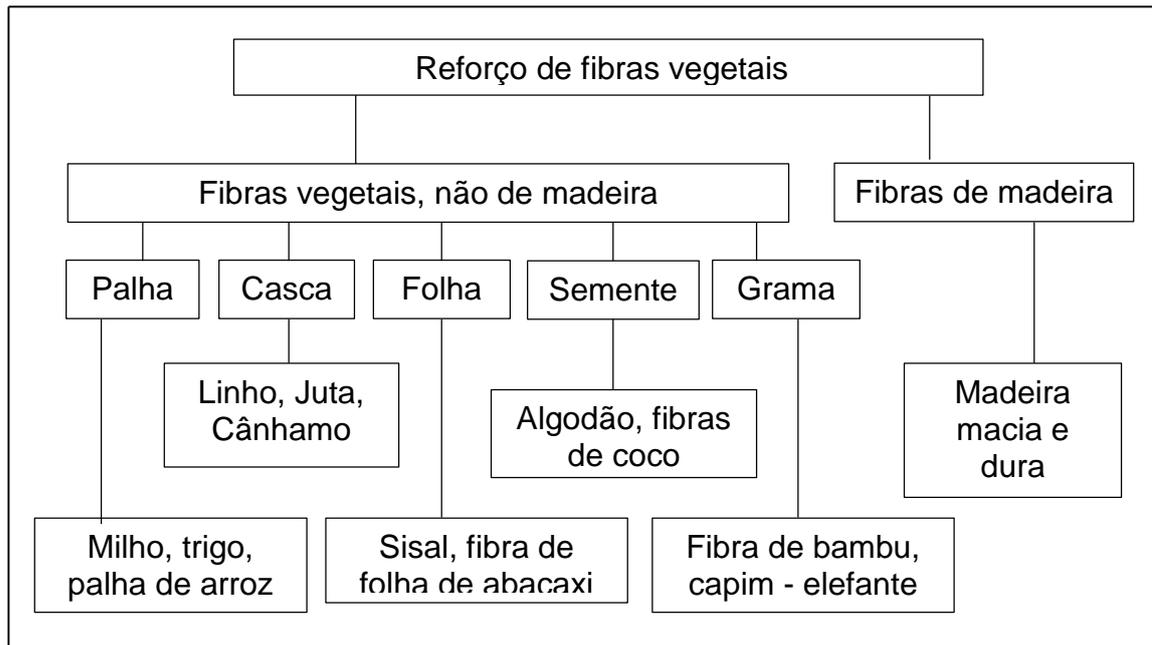
Figura 5 – Classificação das fibras vegetais (tradução própria)

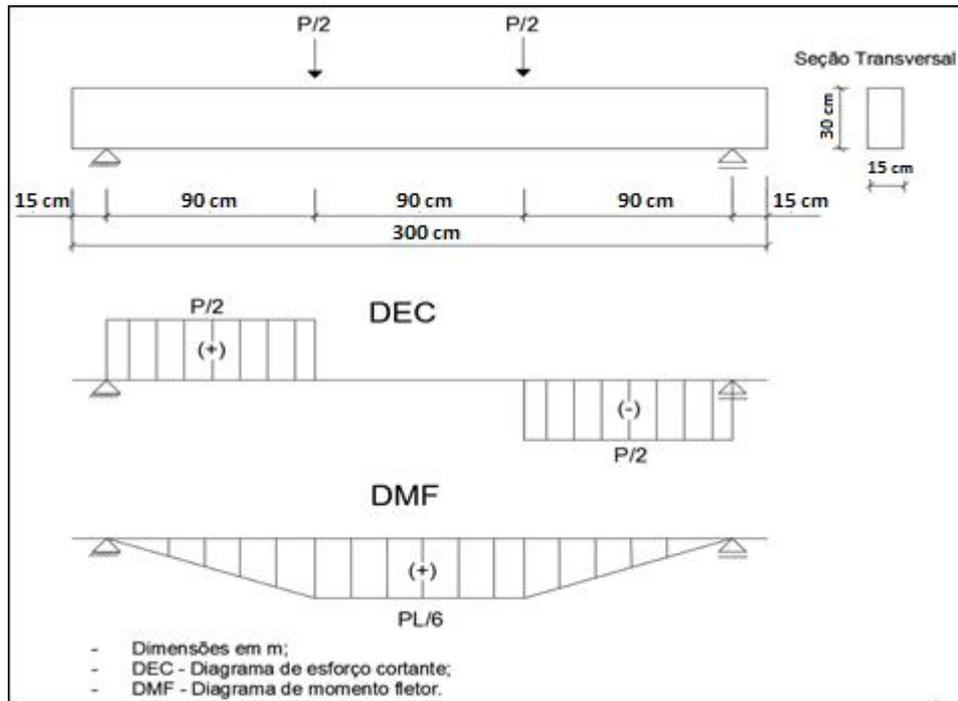
Figura 10 – Esquema estrutural utilizado

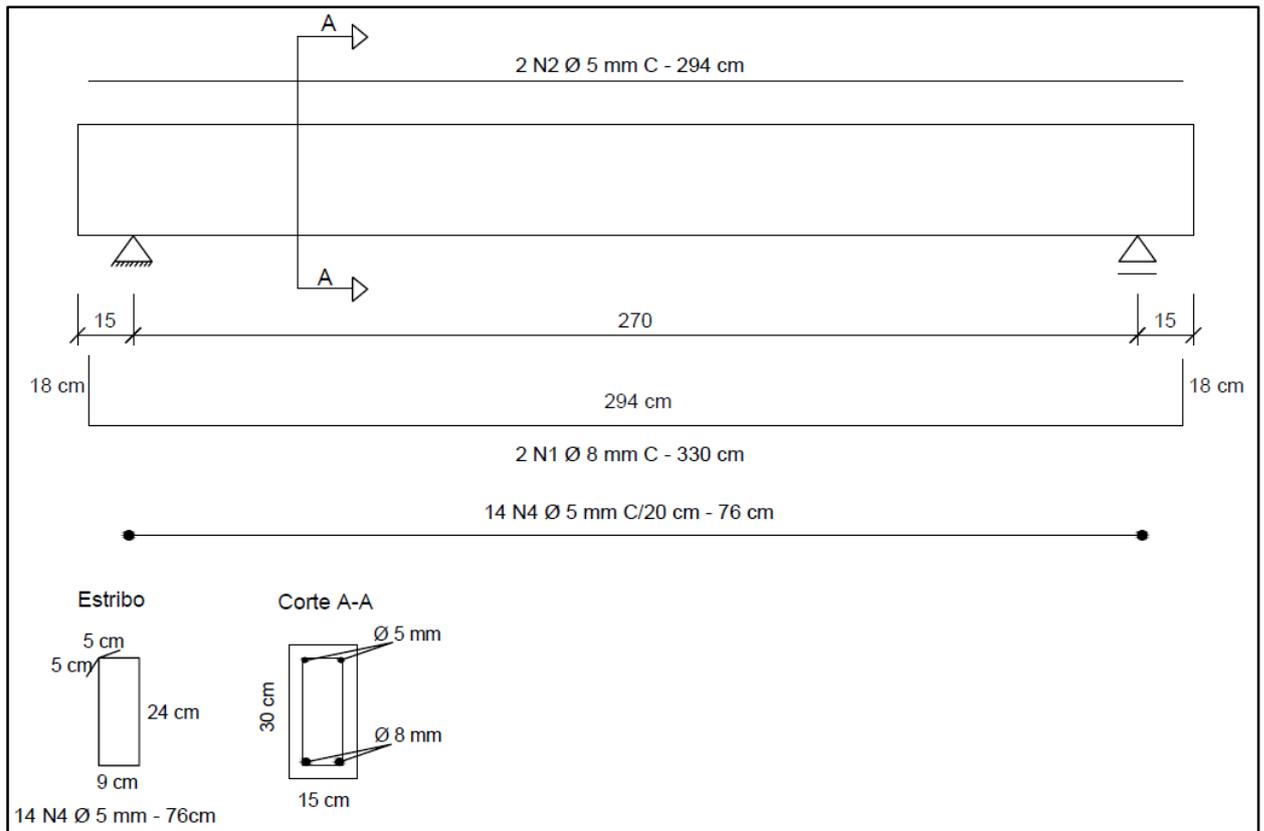
Figura 11 – Detalhamento das armaduras das vigas V1Ref e V2

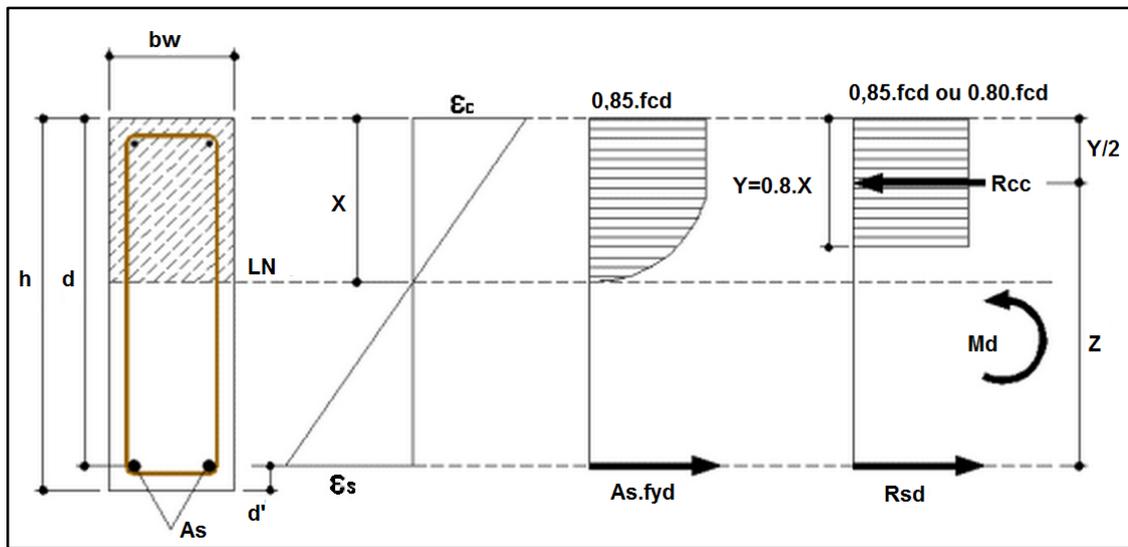
Figura 12 - Diagrama retangular simplificado de tensões e diagrama de deformação da seção da viga

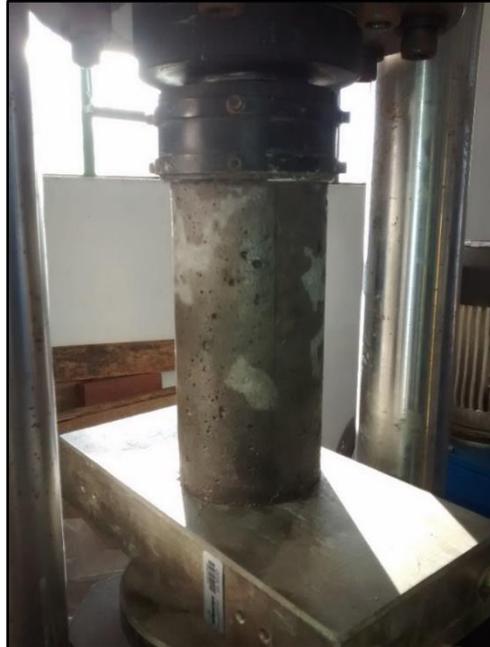
Figura 14 – Ensaio de compressão, corpo-de-prova do concreto das vigas

Na Figura 14 pode-se observar o ensaio de compressão sendo realizado em um dos corpos-de-prova do concreto das vigas na prensa EMIC PC 150.

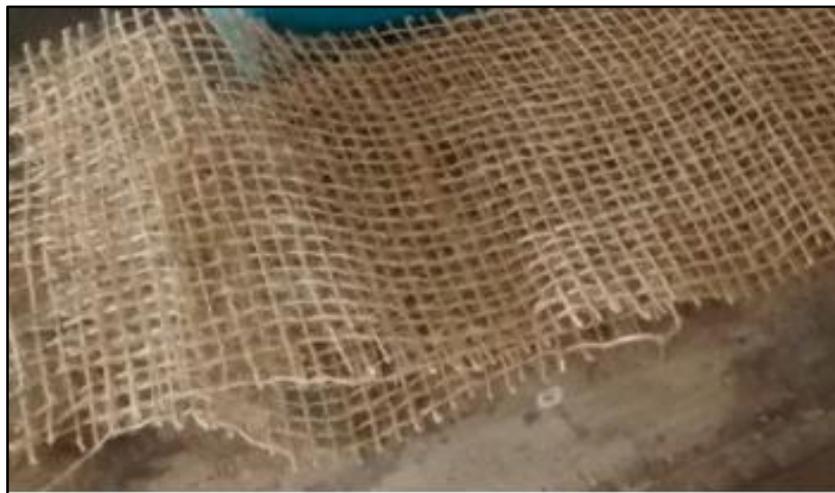
Figura 15 – Fibra de juta na forma de tela utilizada no compósito

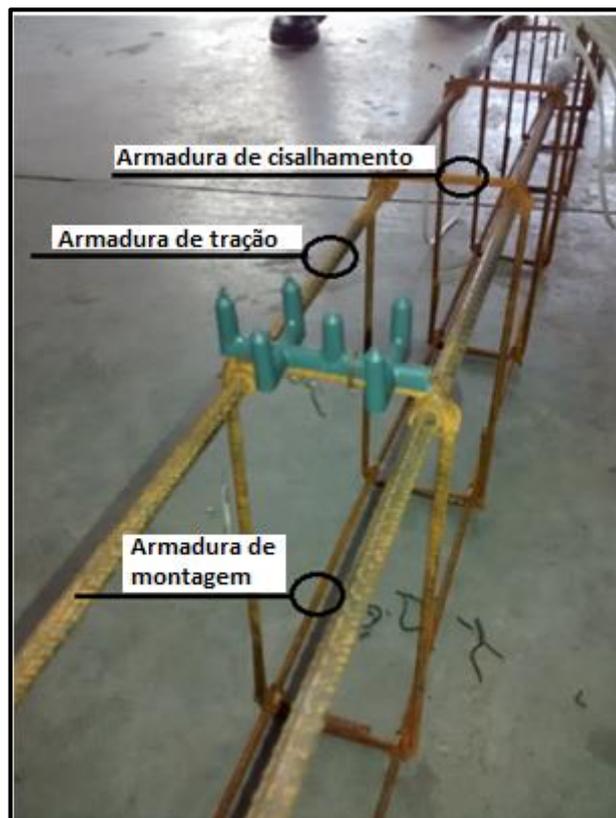
Figura 16 – Armaduras das vigas

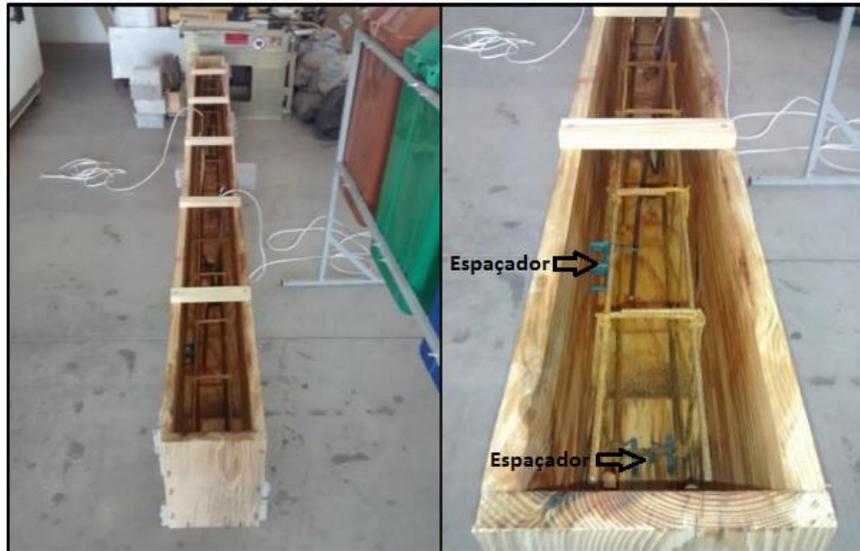
Figura 17 – Fôrmas e os espaçadores usados para concretagem das duas vigas.

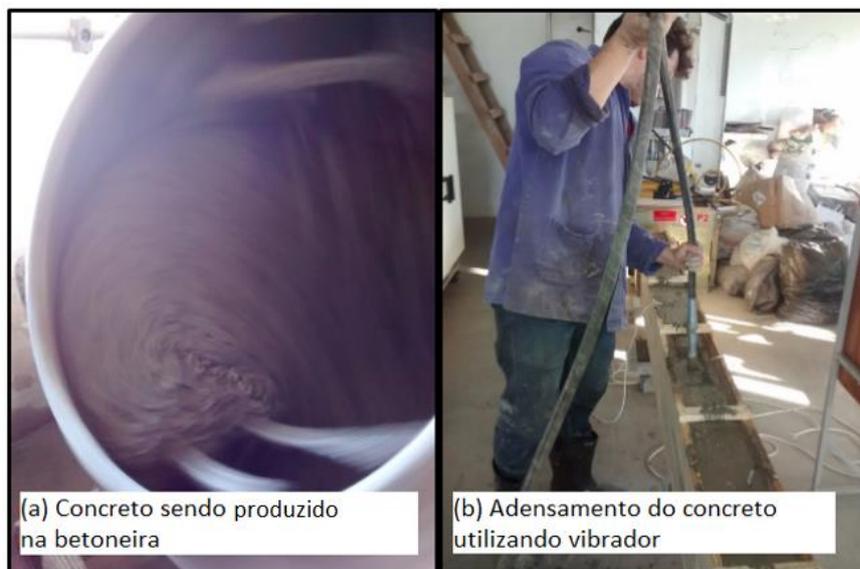
Figura 18 – (a) Concreto sendo produzido na betoneira, (b) Adensamento do concreto utilizando vibrador

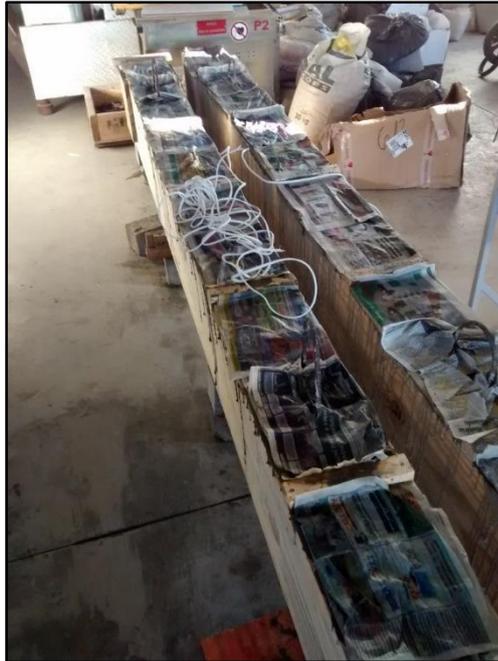
Figura 19 - Cura das vigas

A cura das vigas foi realizada através de papéis umedecidos colocados sobre a sua superfície livre, por um período de sete dias. Após esse período, as vigas foram desformadas e deixadas nas condições do ambiente do laboratório até a data do ensaio, como ilustra a Figura 19.

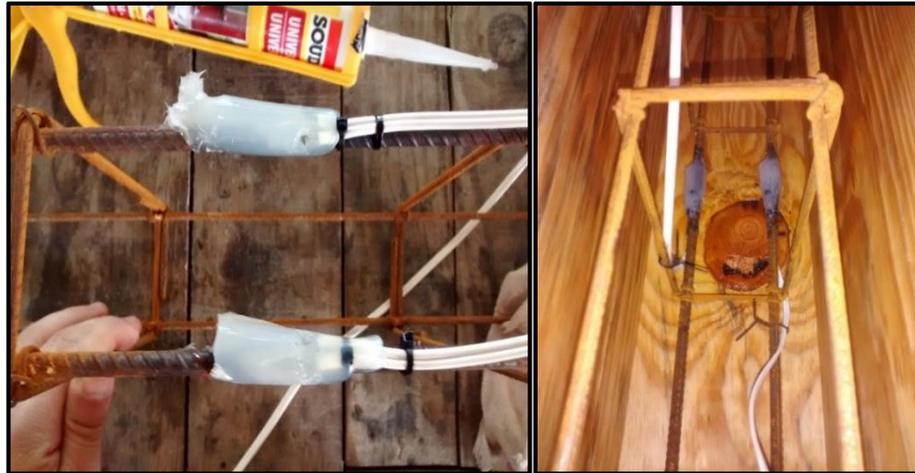
Figura 20 – Extensômetro colados nas barras de aço

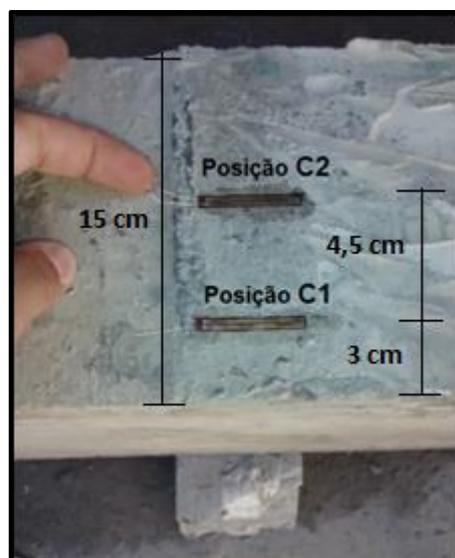
Figura 21 – Extensômetro colados na superfície superior da viga

Para medir a deformação específica do concreto, foi colado extensômetro no meio do vão da viga na parte superior (posição C1 e C2), onde ocorre a maior concentração de tensões de compressão. A Figura 21 ilustra o posicionamento dos extensômetros colados na superfície da viga.

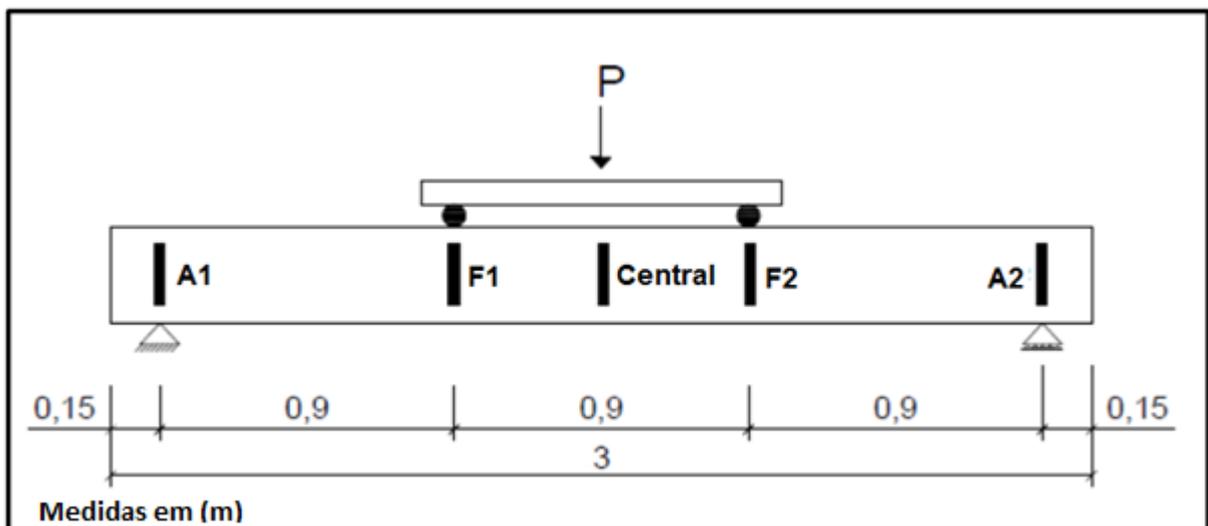
Figura 22 – Posicionamento dos LVDT'S (ver foto da Figura 23 como complementação)

A posição que foi realizada a medição dos deslocamentos verticais F1, F2 e Central, foram ilustradas na Figura 22. A Figura 36 apresenta os diagramas de carga-deslocamento obtidos para a viga V1Ref. Pode-se observar que os deslocamentos F1 e F2 são próximos, o que indica que o ensaio e a posição da viga na máquina de ensaios universais foram adequados, proporcionando uma uniformidade na distribuição do carregamento. Além disso, como era de se esperar o deslocamento central da viga foi maior em relação aos obtidos para F1 e F2.

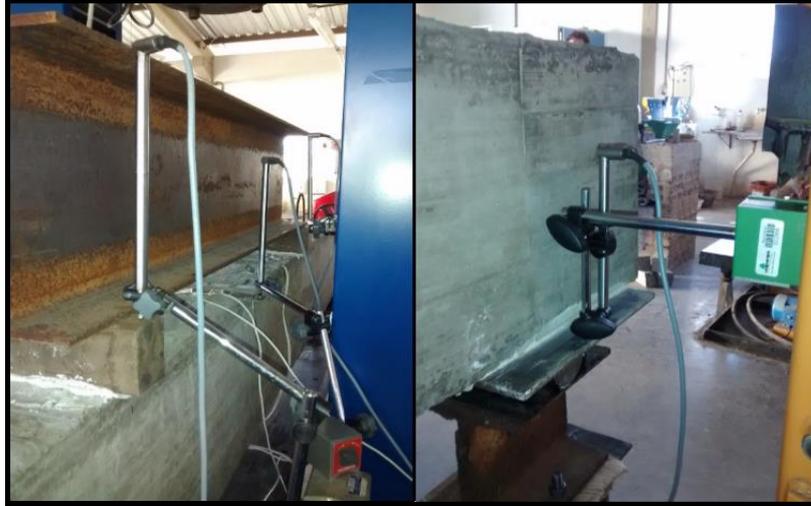
Figura 23 – LVDT'S posicionados para a realização do ensaio

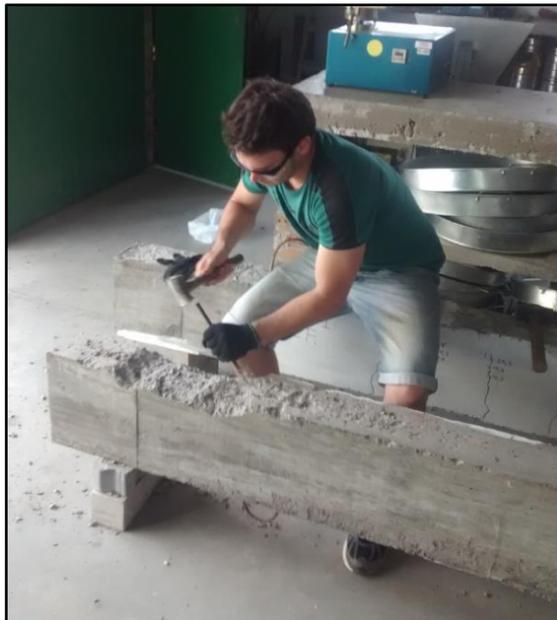
Figura 24 – Preparo de superfície da viga V2 para a colocação do reforço

A viga V2, antes de ser reforçada, foi pré-fissurada e, em seguida, apicoada na região onde haveria ligação com o reforço. O preparo da superfície da viga para receber o reforço é importante, quando se deseja uma boa aderência entre o compósito e o concreto da viga. Foi realizado o apicoamento manual da superfície da viga, utilizando talhadeira e marreta, como ilustra a Figura 24.

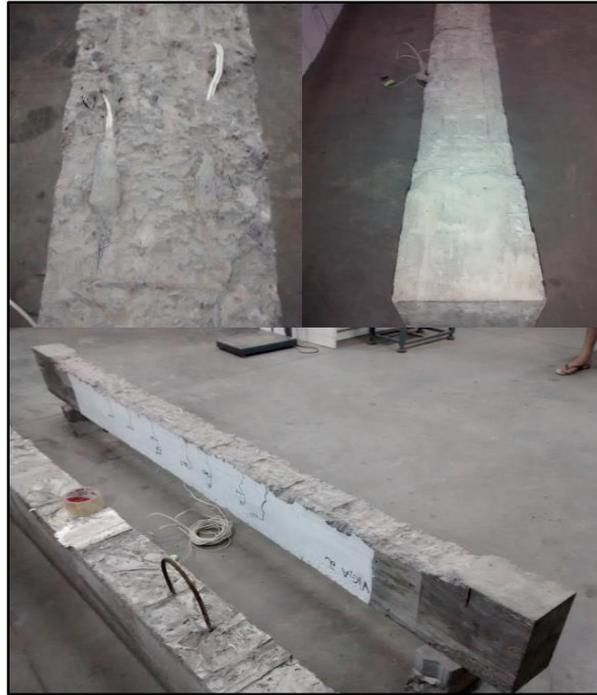
Figura 25 – Viga V2 preparada para receber a camada de reforço

O apicoamento foi realizado no fundo da viga, com profundidade de 30 mm, possibilitando a visualização das armaduras internas (longitudinais de tração e transversais) ao longo do comprimento de 2700 mm (vão livre da viga). Na Figura 25 pode-se observar a viga V2 apicoada, preparada para receber a camada de reforço.

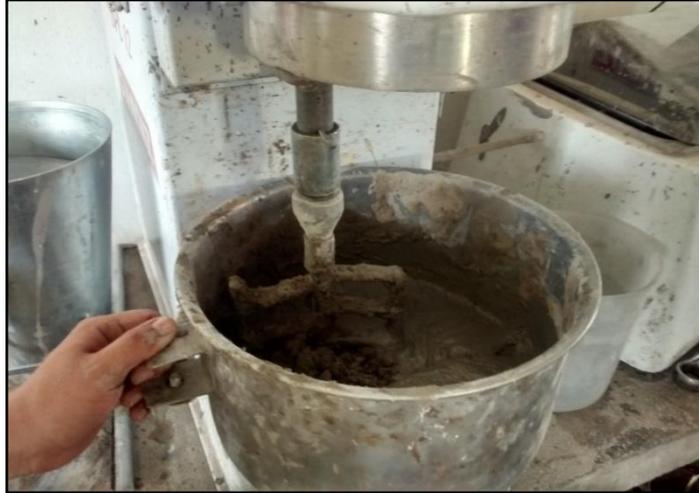
Figura 26 – Produção da matriz do reforço.

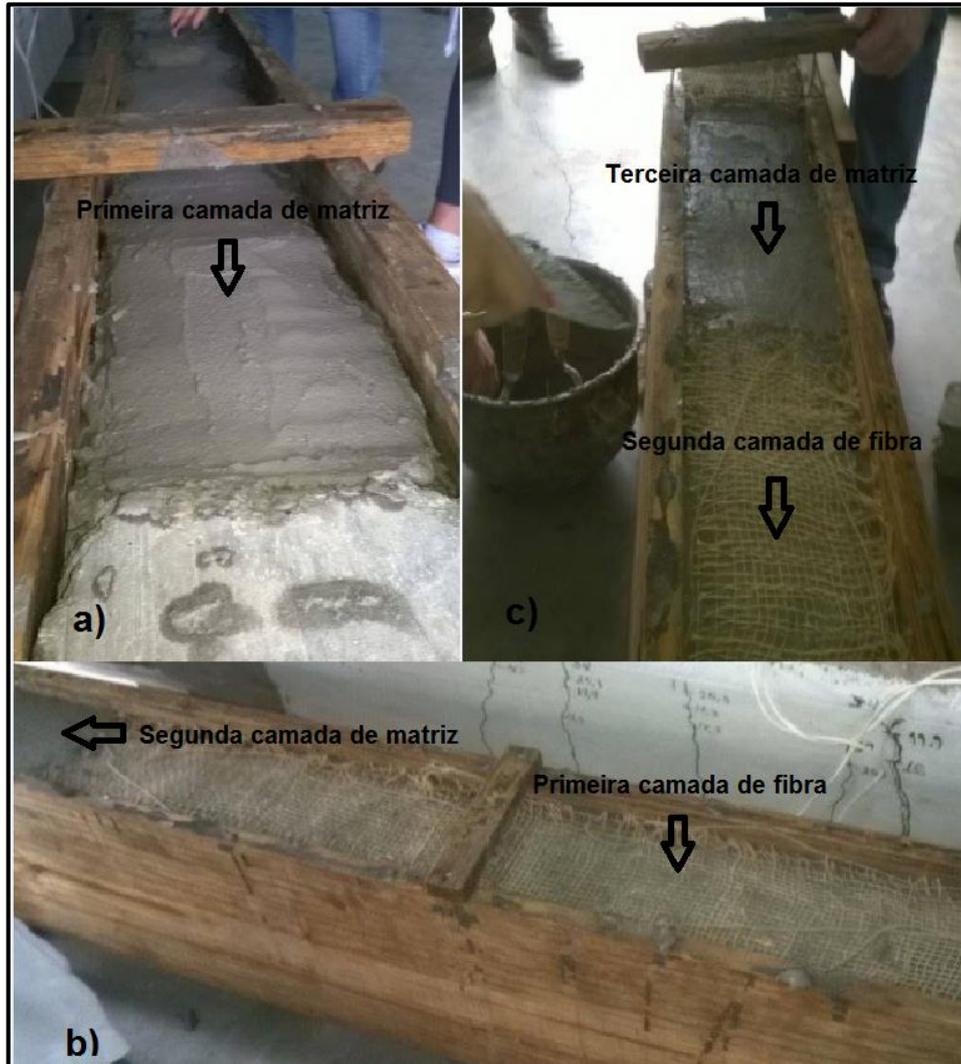
Figura 27 – (a) Aplicação da primeira camada de matriz, (b) Aplicação da primeira camada de fibra e segunda camada de matriz, (c) Aplicação da segunda camada de fibra e terceira camada de matriz

Após a mistura da matriz, iniciou-se o processo de execução do reforço, utilizando espátulas como método de aplicação. A primeira camada foi de aproximadamente 10 mm, só então foi colocada à primeira camada da fibra de juta. Repetiram-se os 10 mm de matriz, logo após, a segunda camada de fibra de juta foi colocada. Para finalizar o reforço, aplicou-se mais 10 mm de matriz. Contudo, a espessura final do reforço foi de aproximadamente 30 mm. A Figura 27 ilustra a aplicação do reforço na viga V2.

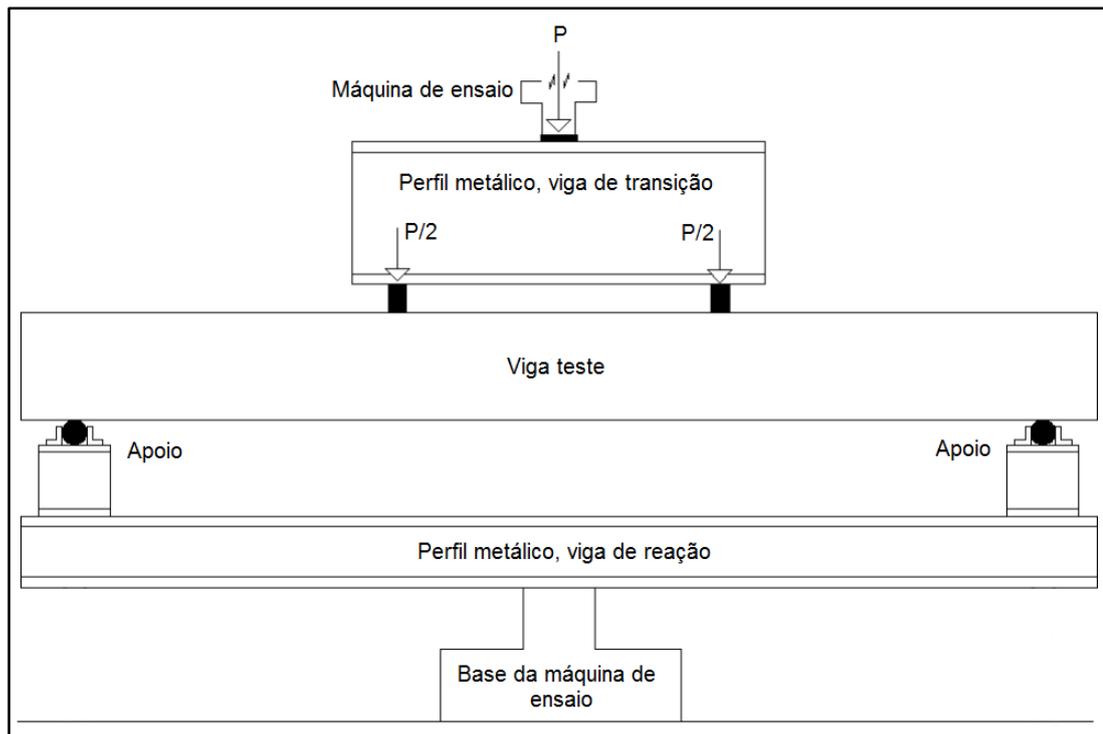
Figura 28 – Esquema de ensaio das vigas

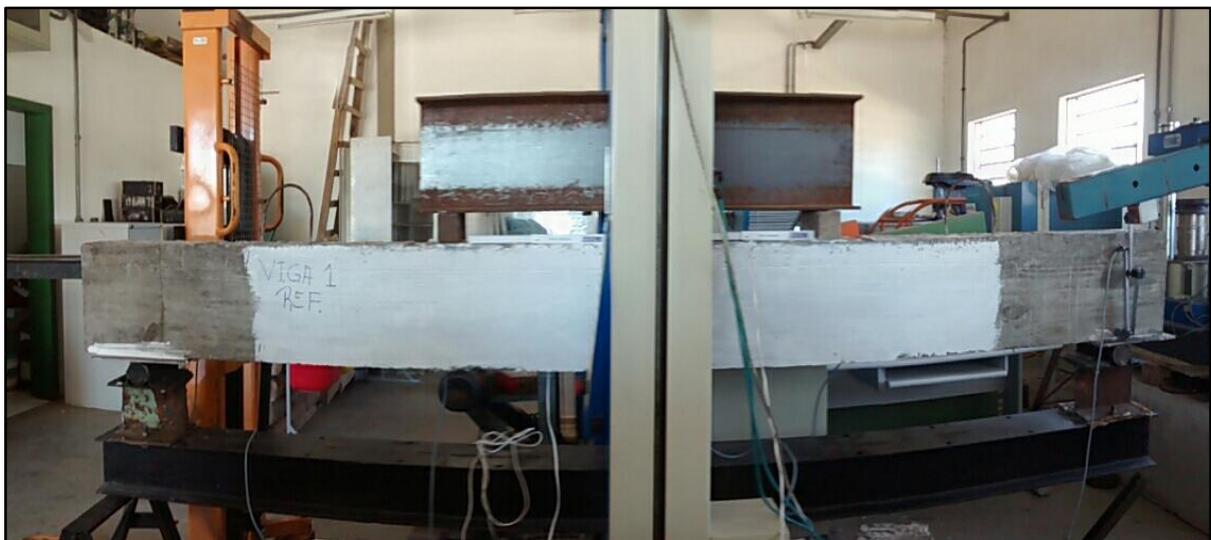
Figura 29 – Posicionamento das vigas

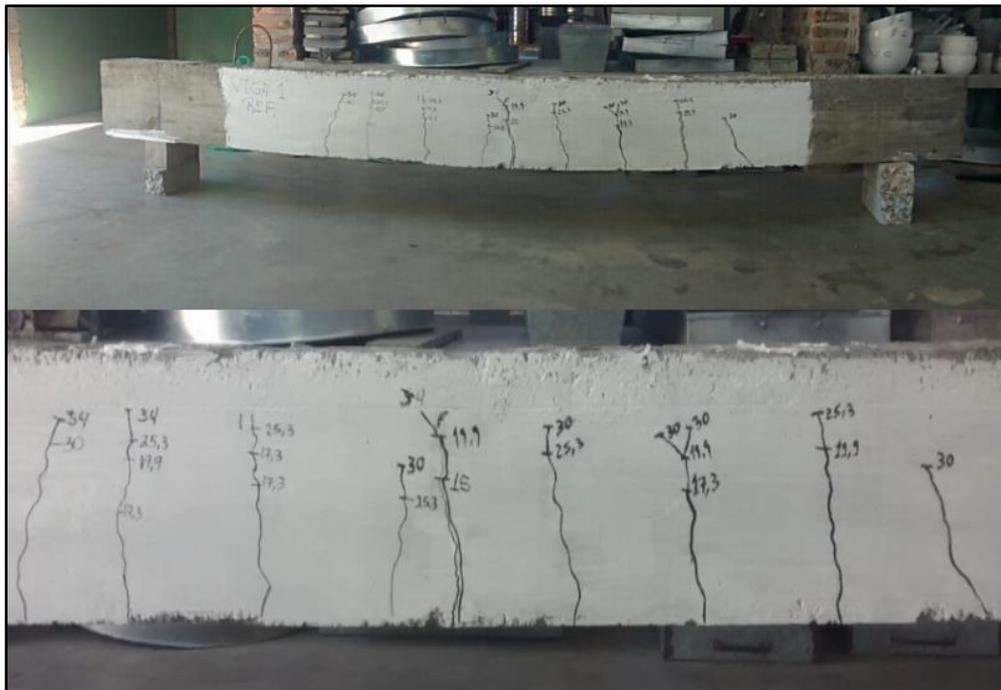
Figura 30 – Mapa de fissuração da viga V1Ref

As vigas V1Ref e V2R não foram carregadas até a ruptura, pois a viga rompida dificultaria a movimentação da mesma para retirá-la de dentro do laboratório. Pode-se observar na Figura 30 o mapa de fissuração da viga V1Ref.

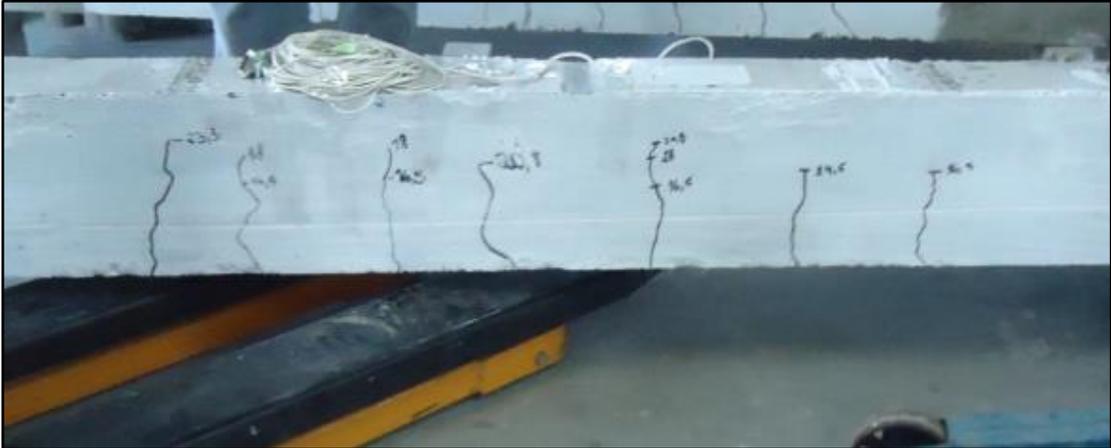
Figura 31 – Mapa de fissuração da viga V2

NBR 6118 (2014). Na Figura 31 é possível visualizar as fissuras que surgiram durante o ensaio. Após o ensaio a viga foi descarregada e reforçada.

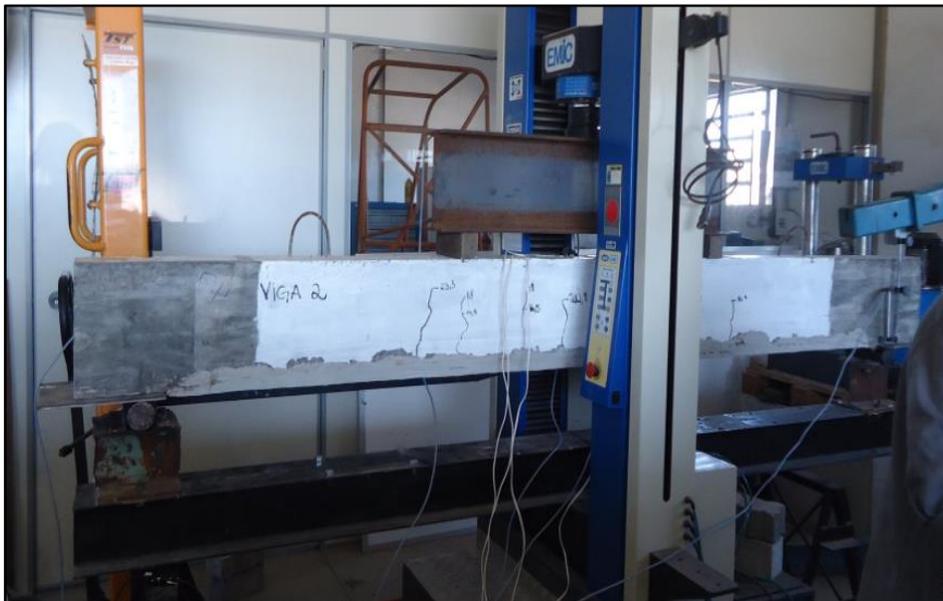
Figura 32 – Viga V2R pronta para ser ensaiada

O segundo ensaio foi realizado após a cura do reforço. A Figura 32 ilustra a viga V2R pronta para ser ensaiada.

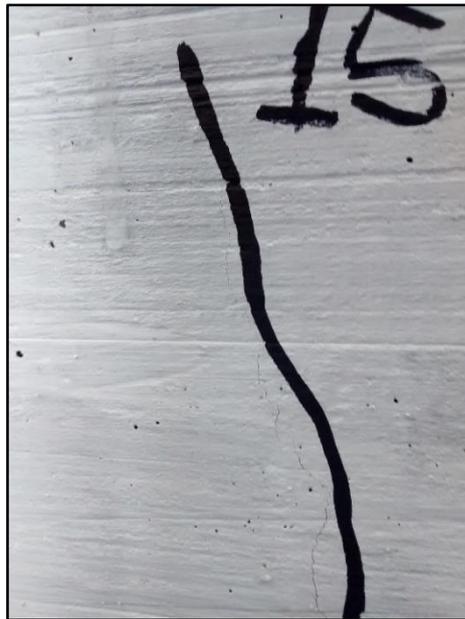
Figura 34 – Abertura de fissura da viga V1Ref, carga  $P_{f,exp} = 15 \text{ kN}$

A Figura 34 ilustra que as primeiras fissuras perceptíveis visualmente, surgiram para a carga experimental,  $P_{f,exp} = 15 \text{ kN}$ , e na Figura 35 pode-se observar que o limite de abertura de fissura  $0,3 \text{ mm}$ , ocorreu sob a carga experimental,  $P_{0,3exp} = 19,90 \text{ kN}$ .

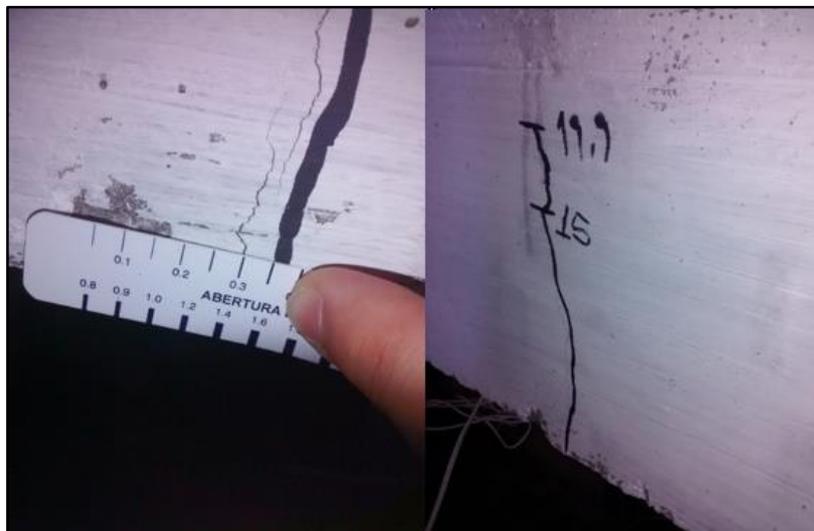
Figura 35 – Limite de fissuração da viga V1Ref,  $0,3 \text{ mm}$ , carga  $P_{0,3exp} = 19,90 \text{ kN}$

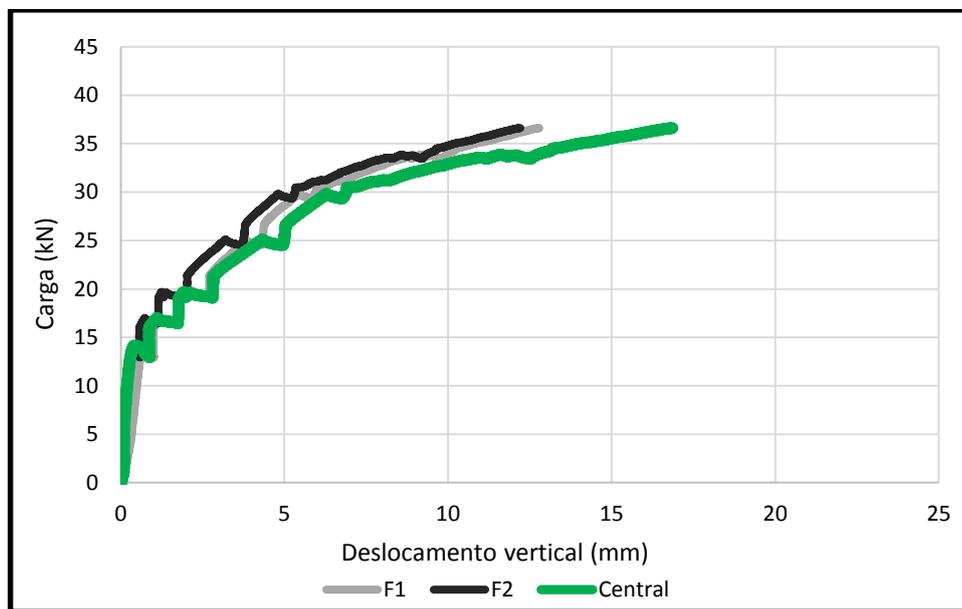
Figura 36 – Diagramas carga-deslocamento da viga de referência V1Ref

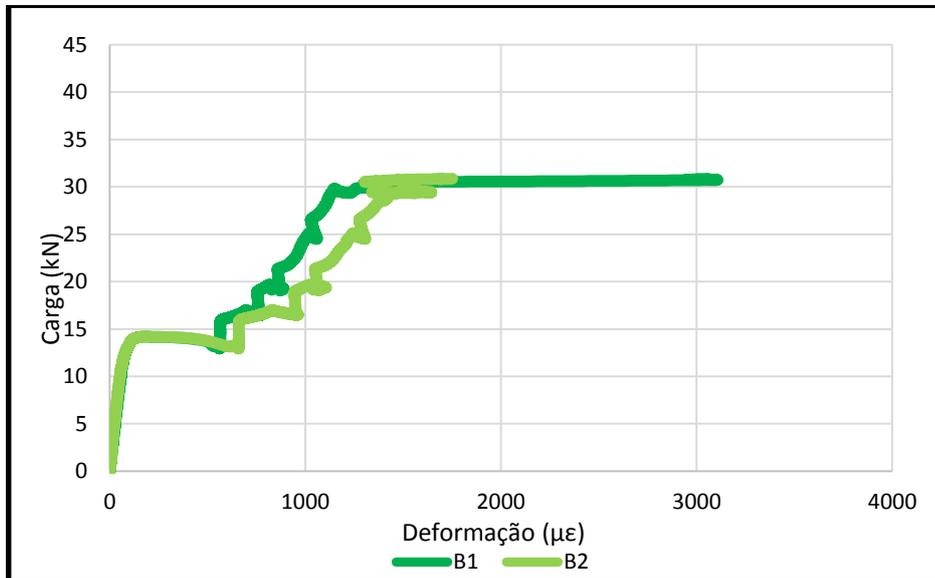
Figura 37 – Diagramas carga-deformação das barras de aço tracionadas da viga V1Ref.

Na Figura 37 são mostrados os diagramas obtidos da deformação das duas armaduras longitudinais de tração, B1 e B2. Para critério de análise dos dados foi adotado a média das deformações das barras.

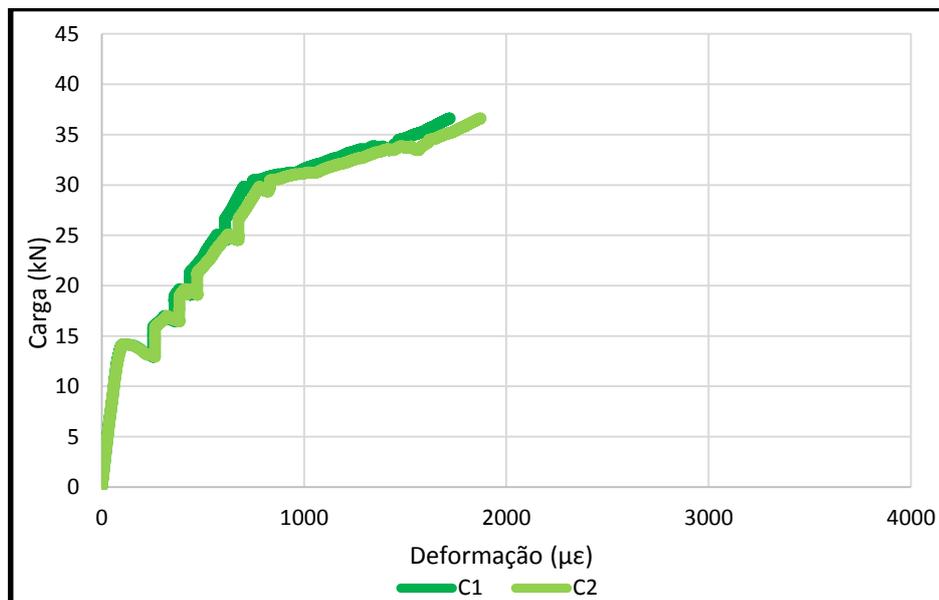
Figura 38 – Diagramas carga-deformação do concreto da viga V1Ref.

Na Figura 38 são ilustrados os diagramas de carga-deformação do concreto, medido no meio do vão da viga no ponto de máxima tensão de compressão. As curvas foram construídas através dos dados obtidos pelos dois Strain Gages (C1 e C2), colados na parte superior da viga, conforme apresentado no item 3.4.2 da metodologia.

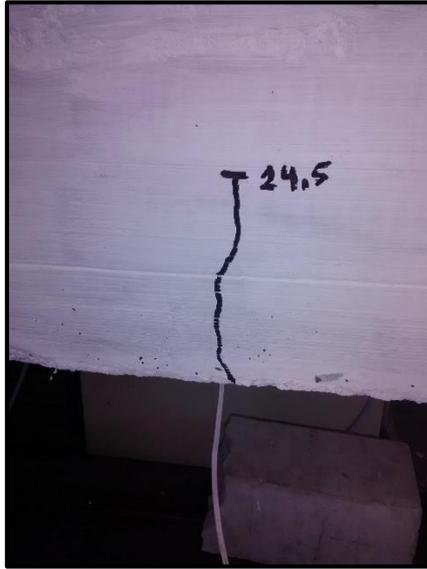
Figura 39 – Abertura de fissura da viga V2, carga  $P_{f,exp} = 14,50$  kN

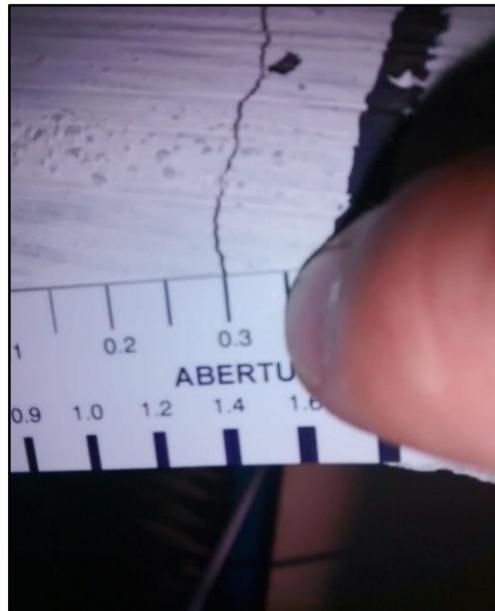
Figura 40 - Limite de fissuração da viga V2, 0,3 mm, carga  $P_{0,3exp} = 22,30$  kN

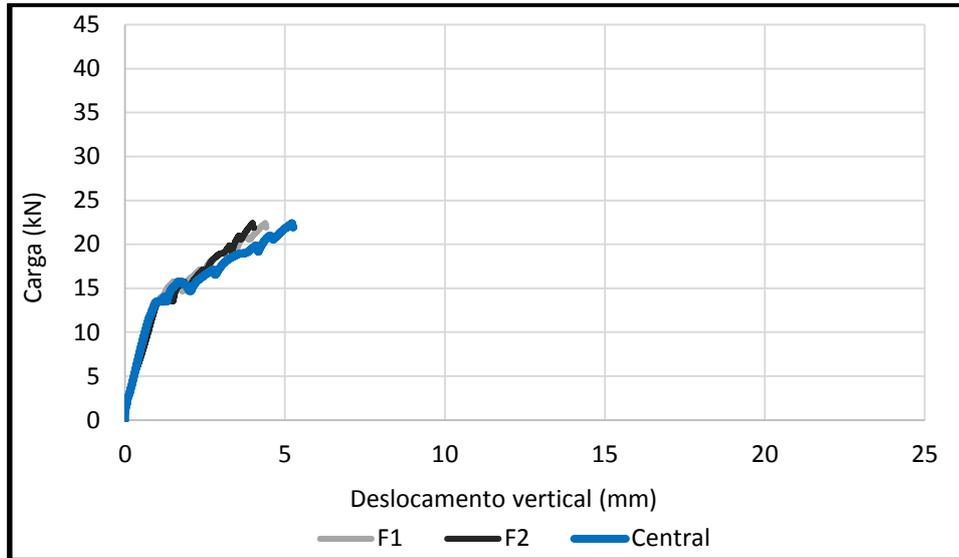
Figura 41 – Diagramas carga-deslocamento da viga V2

A Figura 41 apresenta os diagramas de carga-deslocamento vertical da viga V2. Pode-se observar que os deslocamentos F1 e F2 são próximos, o que indica que a execução do ensaio e o posicionamento da viga na máquina de ensaios universais foram adequados, proporcionando uma uniformidade na distribuição do carregamento. Além disso, como era de se esperar o deslocamento central da viga foi maior quando comparados relação aos obtidos para F1 e F2.

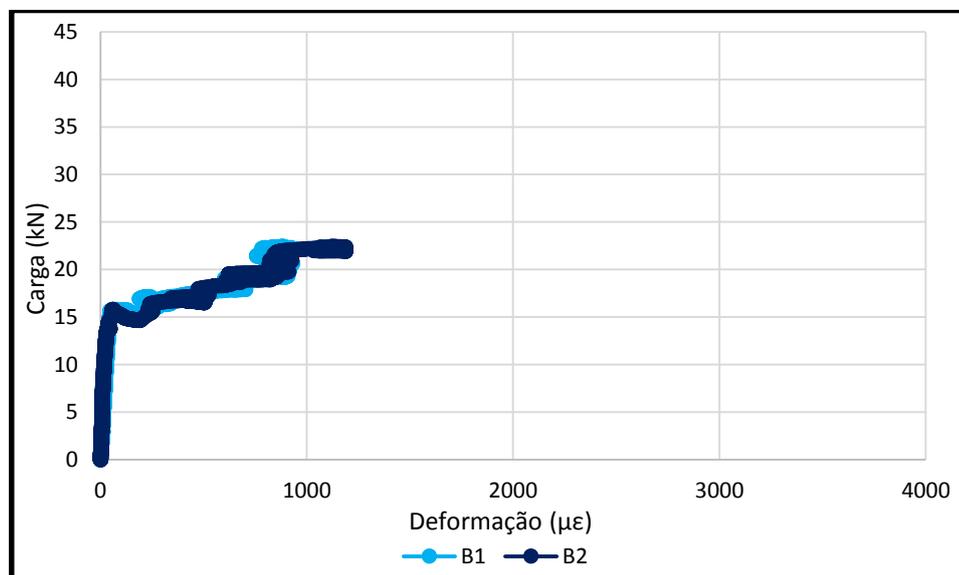
Figura 42 – Diagramas carga-deformação das barras de aço da viga V2

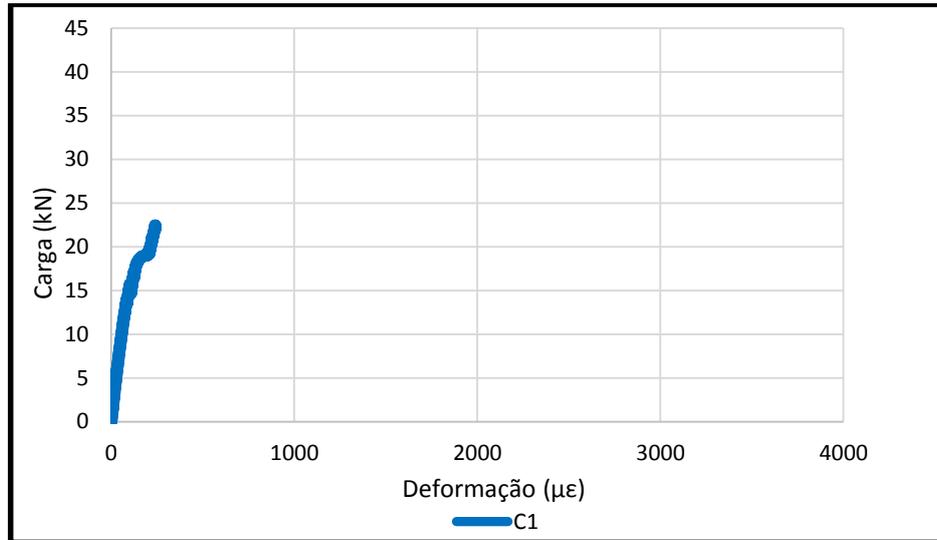
Figura 43 – Diagrama carga-deformação do concreto da viga V2

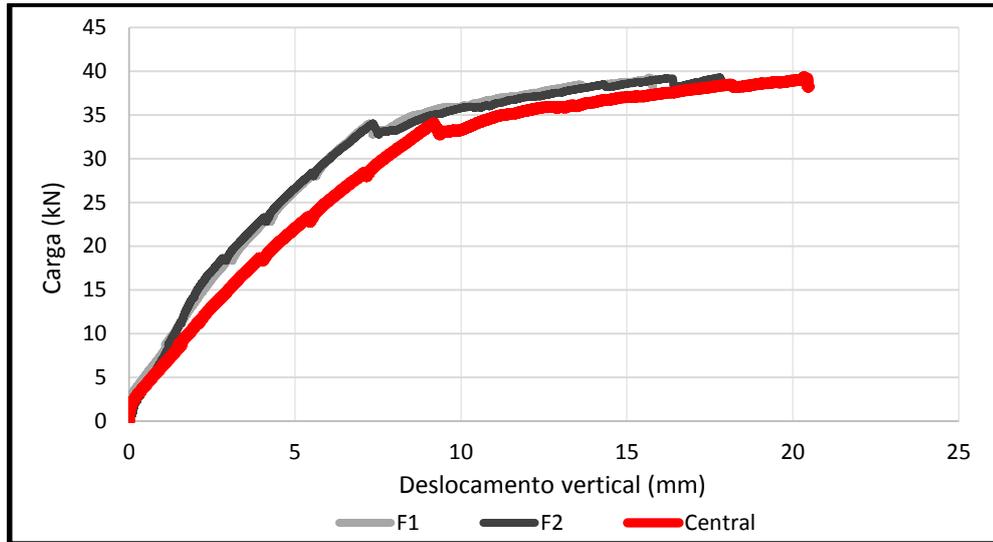
Figura 44 – Diagramas carga-deslocamento da viga V2R

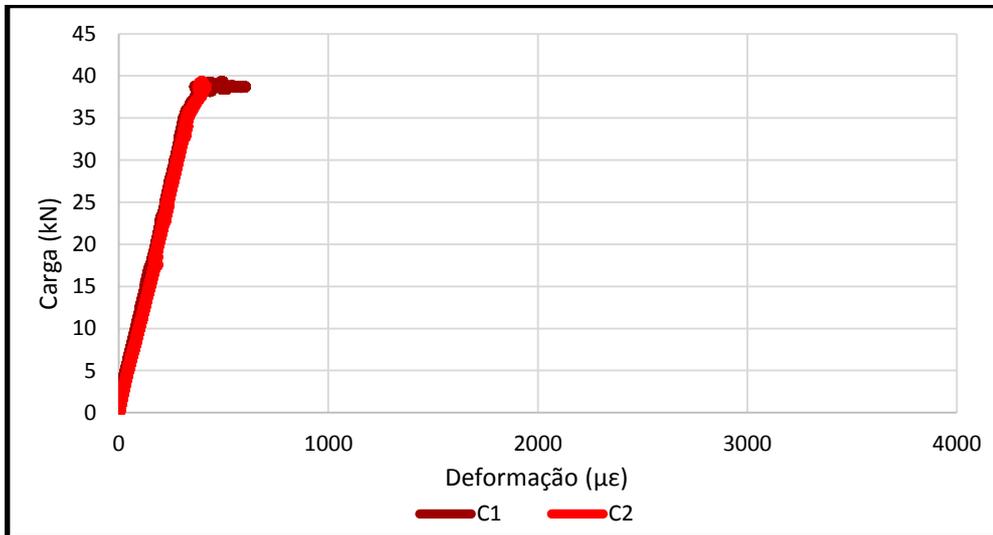
Figura 45 – Diagrama carga-deformação do concreto da viga V2R.
