**UNIVERSIDADE FEDERAL DO PAMPA**

**REFORÇO DE VIGAS DE CONCRETO ARMADO SUBMETIDAS À FLEXÃO COM  
COMPÓSITO CONTENDO FIBRAS DE JUTA**

Trabalho de Conclusão de Curso  
apresentado ao Curso de Engenharia Civil  
da Universidade Federal do Pampa, como  
requisito parcial para obtenção do Título  
de Bacharel em Engenharia Civil.

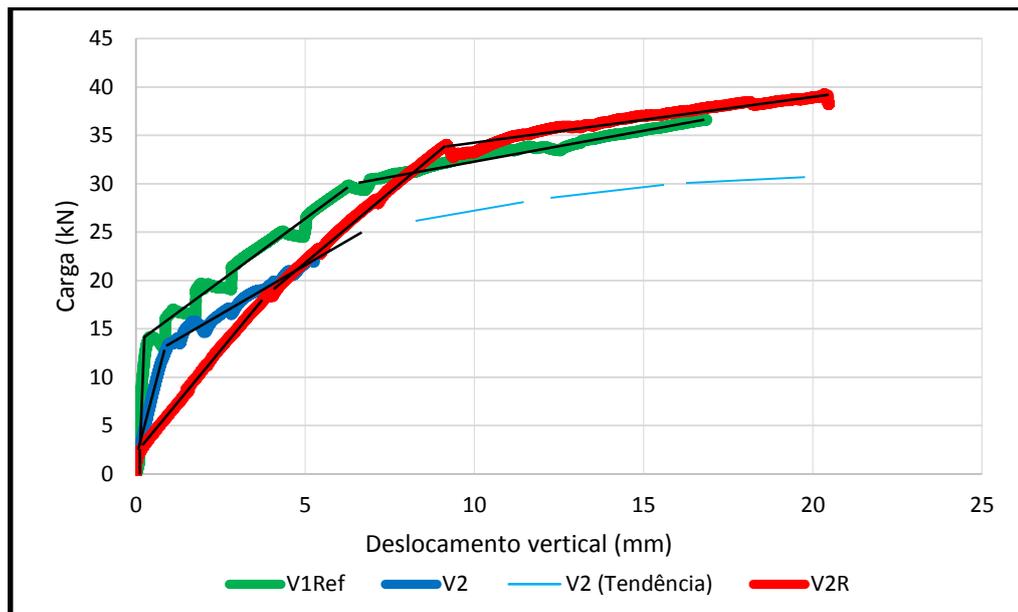
Figura 46 – Diagrama carga-deslocamento das vigas V1Ref, V2 e V2R

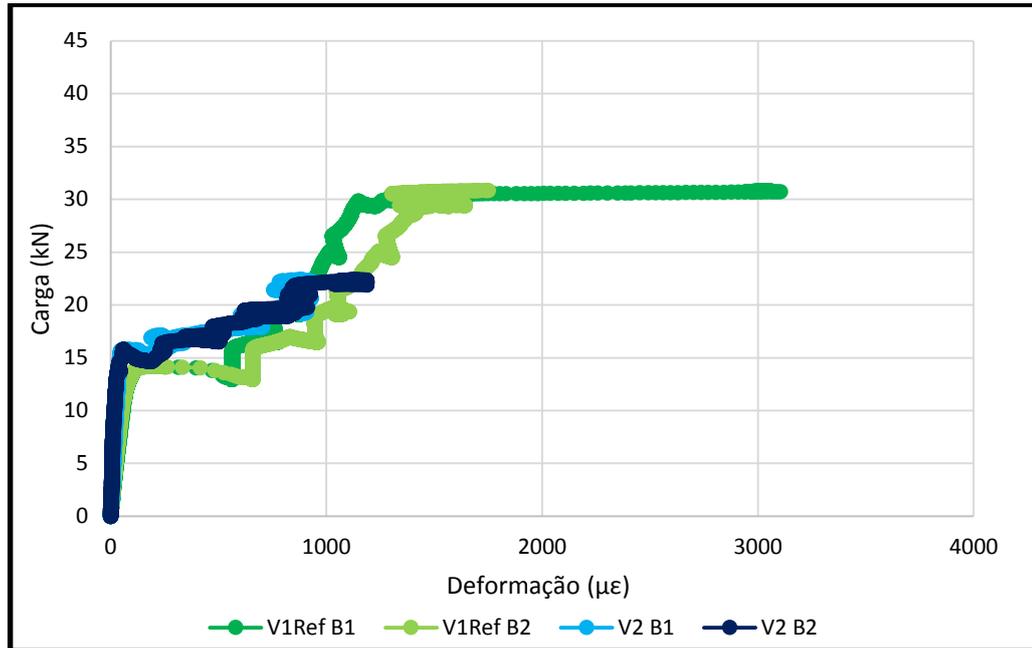
Figura 47 – Diagramas carga-deformação das barras de aço das vigas V1Ref e V2

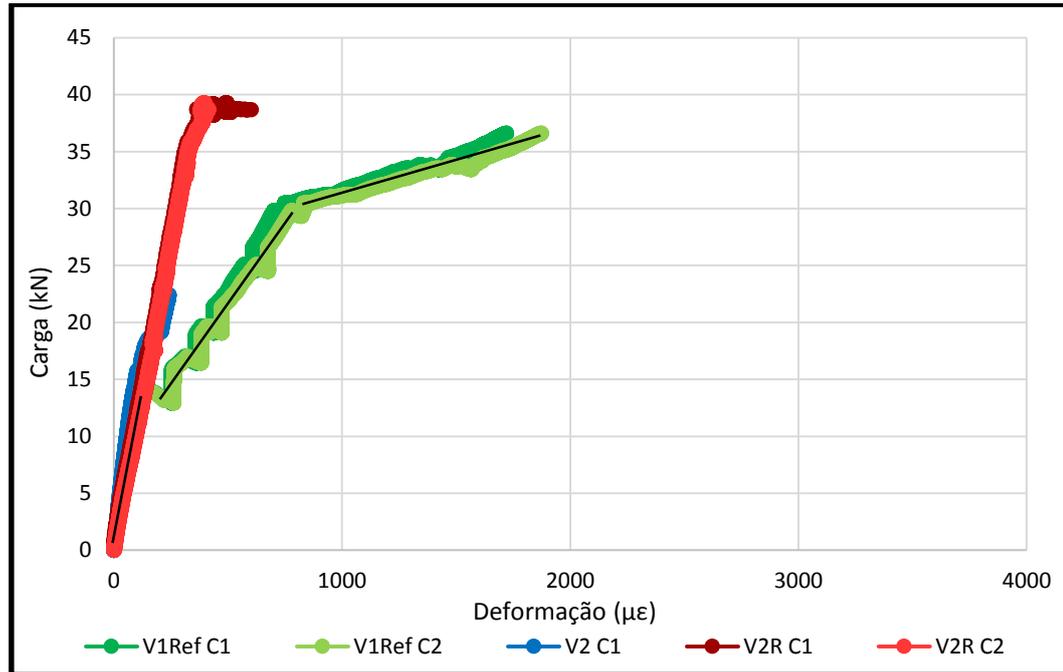
Figura 48 – Diagramas carga-deformação do concreto das vigas V1Ref, V2 e V2R

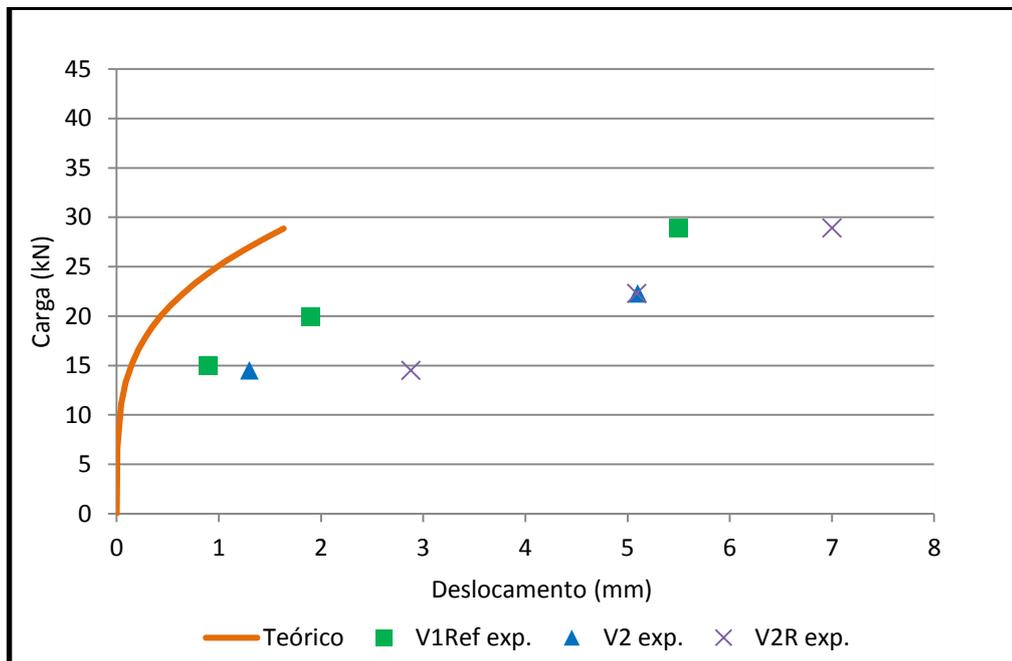
Figura 49 - Diagramas carga-deslocamento das vigas V1Ref, V2 e V2R, teórico e experimentais

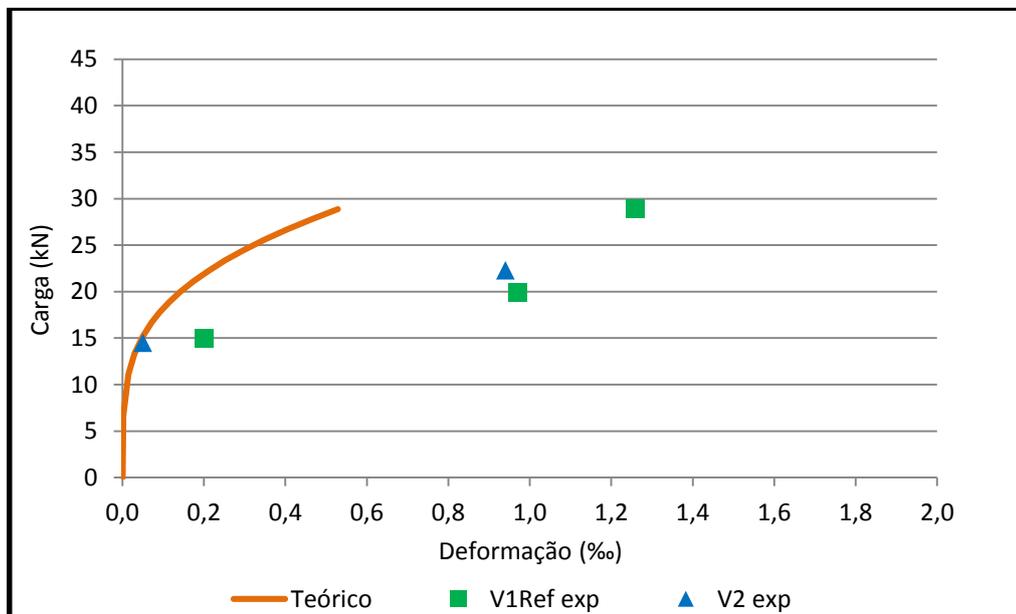
Figura 50 – Diagramas carga-deformação média teórica e experimentais das armaduras das vigas V1Ref, V2

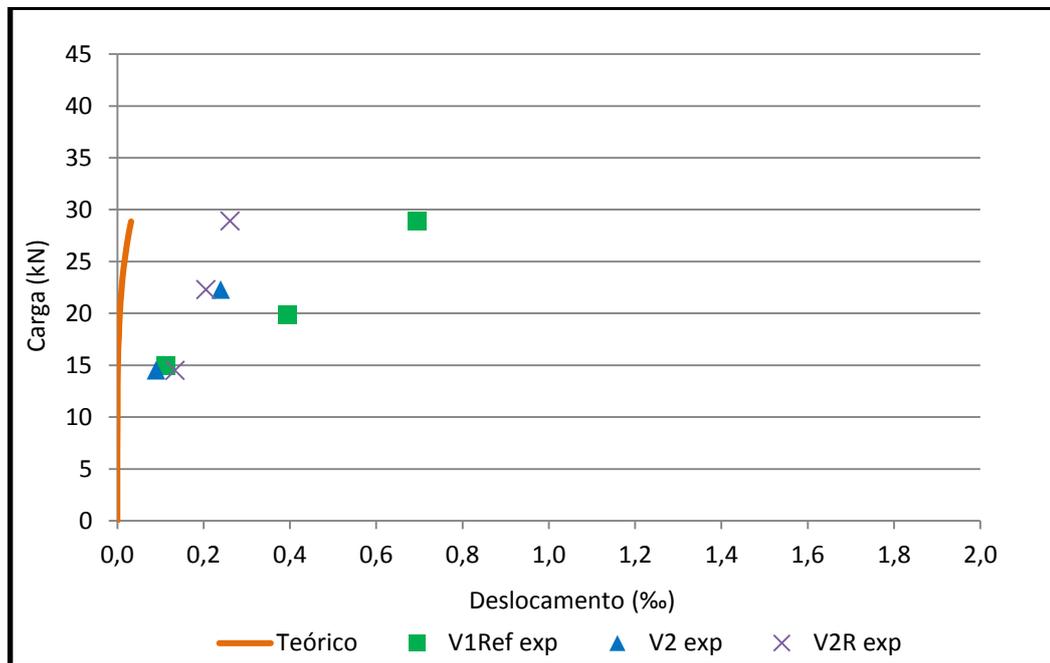
Figura 51 – Diagramas carga-deformação média teórica e experimentais do concreto das vigas V1Ref, V2 e V2R

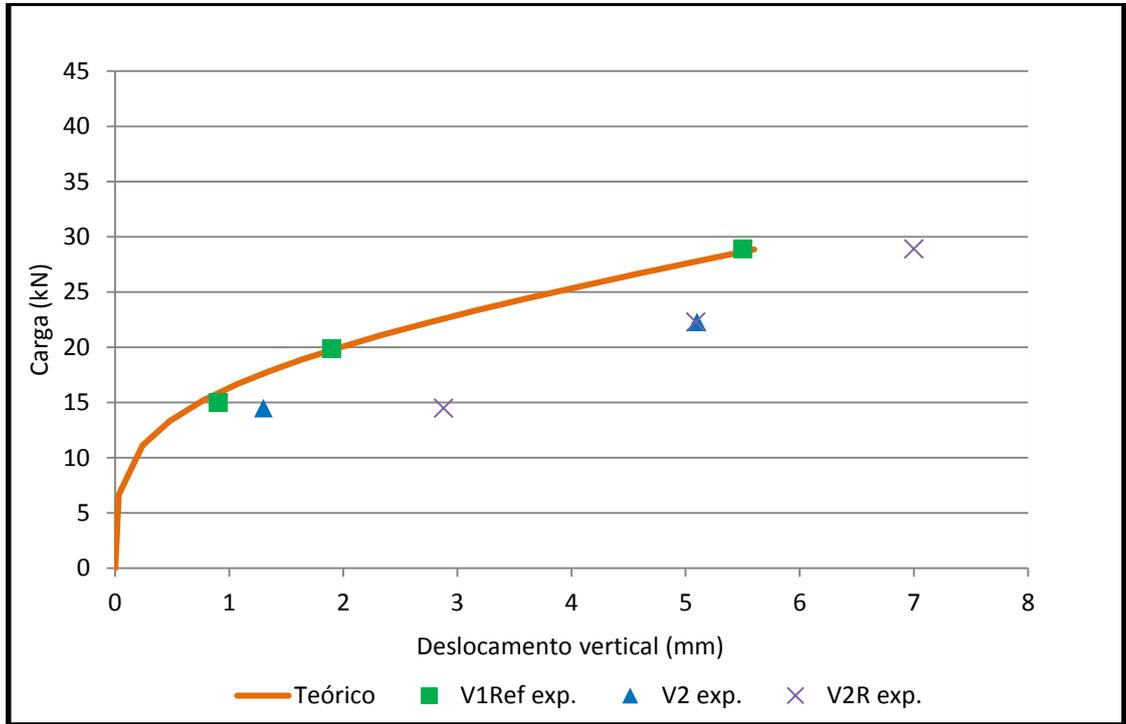
Figura 52 – Diagramas carga-deslocamento das vigas V1Ref, V2 e V2R, teórico e experimentais, com rigidez reduzida

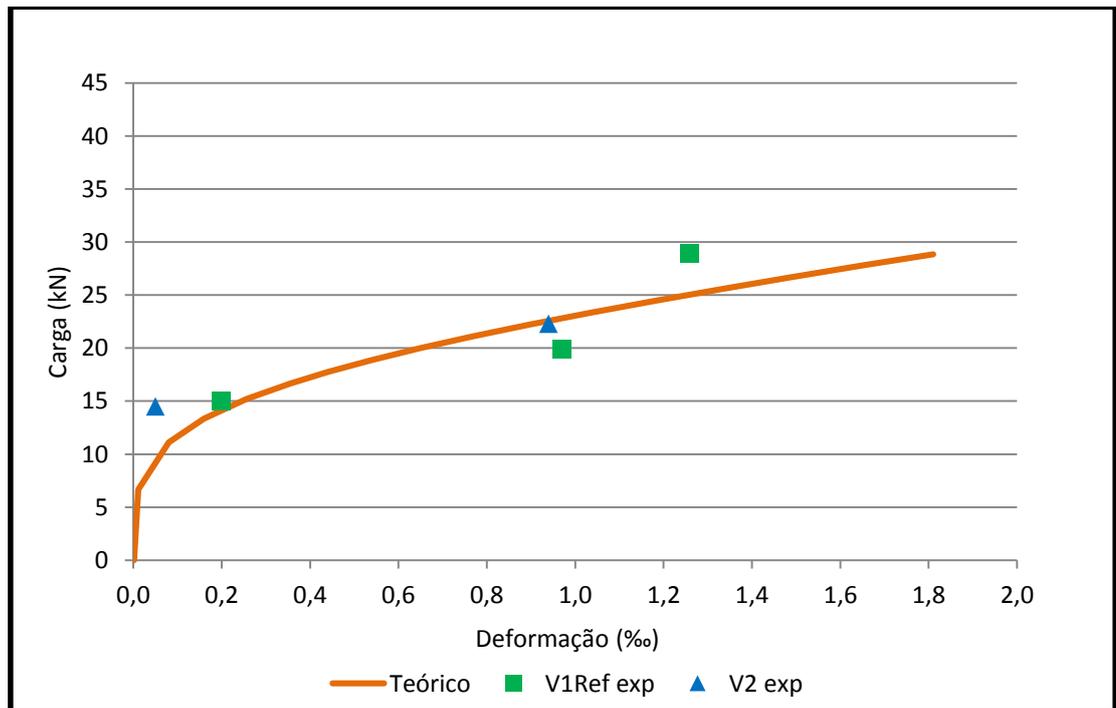
Figura 53 – Diagramas carga-deformação média teórica e experimentais das armaduras das vigas V1Ref, V2, com rigidez reduzida

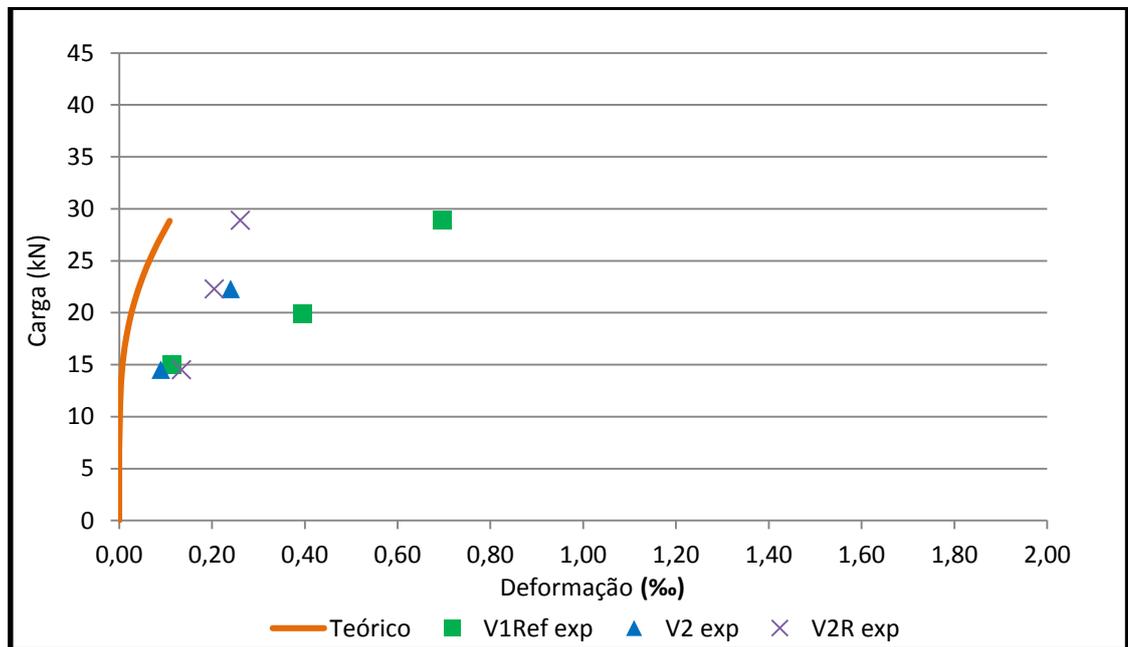
Figura 54 – Diagramas carga-deformação média teórica e experimentais do concreto das vigas V1Ref, V2 e V2R, com rigidez reduzida

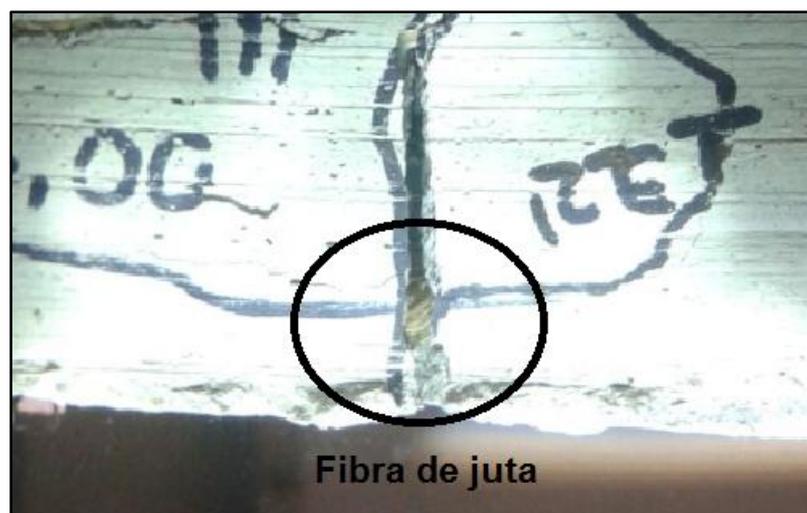
Figura 55 – Visualização da fibra de juta fazendo a ponte de ligação através da fissura
