**LEVANTAMENTO DAS CARGAS TRANSPORTADAS NO MODAL RODOVIÁRIO
NA REGIÃO DO MUNICÍPIO DE ALEGRETE-RS E SUA INFLUÊNCIA NO
DESEMPENHO DE PAVIMENTOS FLEXÍVEIS**

**Alegrete
2015**

Trabalho de Conclusão de Curso apresentado ao Curso de Engenharia Civil da Universidade Federal do Pampa, como requisito parcial para obtenção do Título de Bacharel em Engenharia Civil.

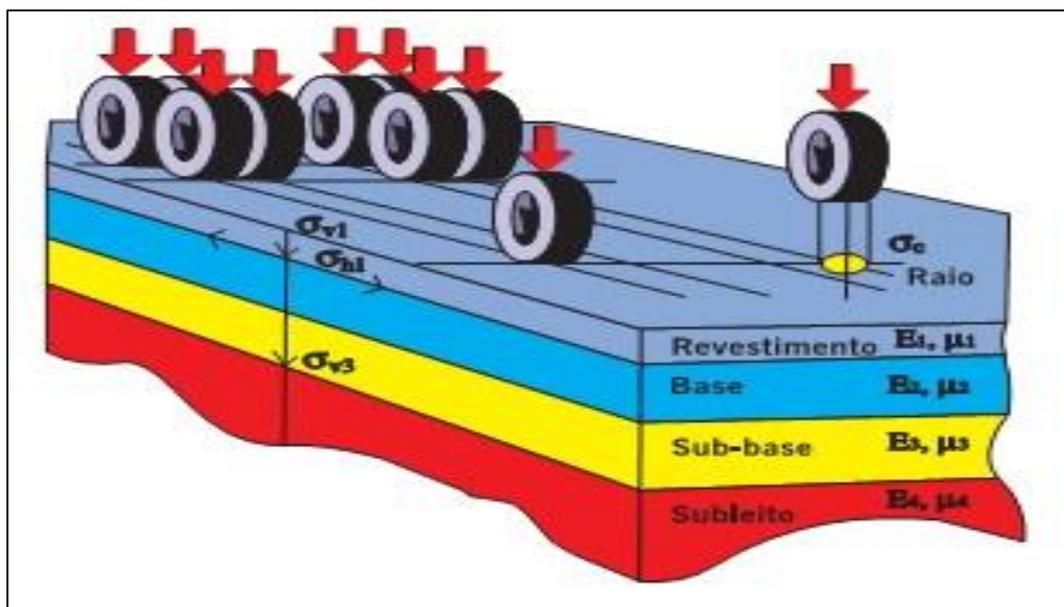
Figura 2 – Ilustração do sistema de camadas de um pavimento

Na Figura 2 as camadas do pavimento estão ilustradas juntamente com as tensões atuantes, que seriam a peso dos veículos que passam sobre a pista.

O revestimento pode ser feito de materiais asfálticos ou de placas de concreto que podem ser armadas ou não. As camadas de base, sub-base e reforço de subleito, geralmente, são de materiais granulares ou solos (BERNUCCI et al., 2008).

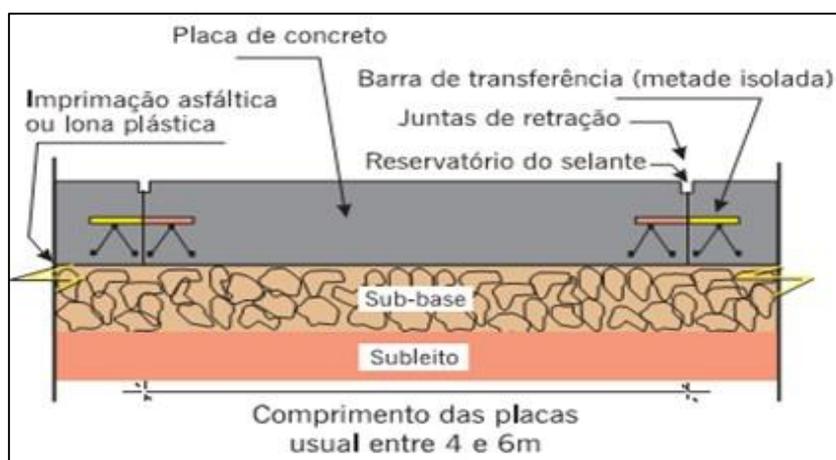
Figura 3 – Pavimento de concreto-cimento (seção longitudinal)

O pavimento rígido, ou também chamado de pavimento de concreto de cimento Portland, é formado por uma placa de concreto que serve de revestimento ao pavimento. O dimensionamento da camada de revestimento é realizado em função da resistência à flexão do concreto. A transferência de esforços ocorre de maneira distribuída linearmente às camadas inferiores do pavimento. As placas de concreto usadas no revestimento podem ser armadas com barras de aço ou não, apoiadas sobre uma camada de material granular ou de material estabilizado, assentado sobre o reforço ou o próprio subleito, como mostra a Figura 3 (BERNUCCI et al., 2008).

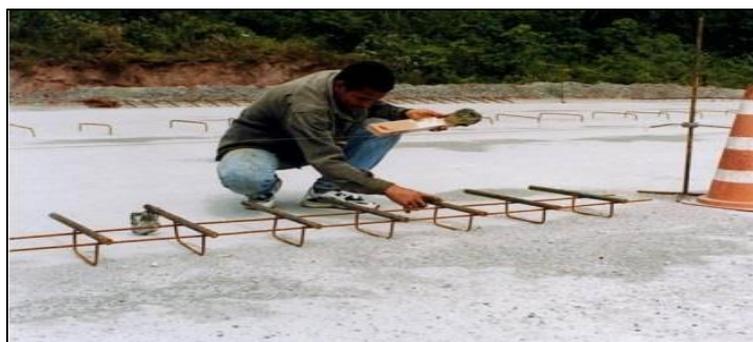
Figura 4 – Colocação das barras de transferência

As Figuras 4, 5 e 6 mostram as barras de transferência de esforços durante a execução de uma pista no porto da cidade de Paranaguá, no estado do Paraná.

As barras de transferência são colocadas nos locais especificados do projeto, sendo que a metade das barras que ficarão expostas após o lançamento do concreto deverá ser pintada ou engraxada, a fim de evitar a corrosão.

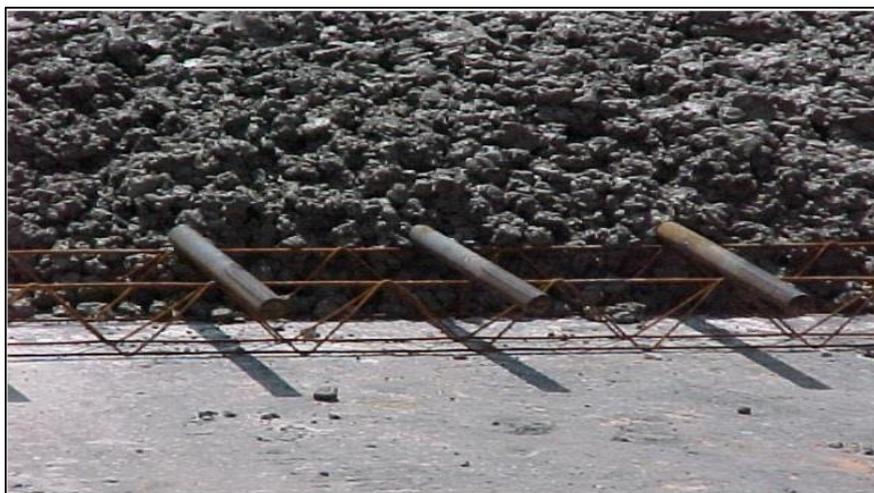
Figura 5 – Lançamento do concreto

O concreto só será lançado após a liberação dos responsáveis do controle tecnológico e será espalhado por toda a largura da faixa.

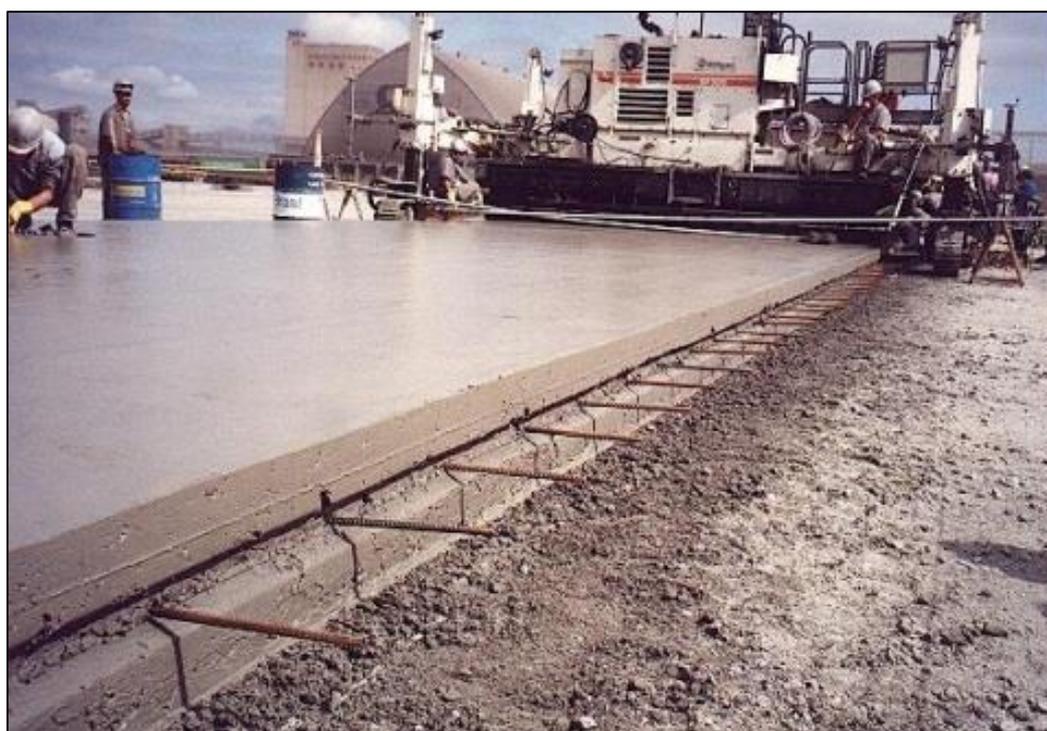
Figura 6 – Adensamento

O Adensamento será feito por vibro acabadoras de formas deslizantes que garantirá a espessura mínima de projeto em todos os pontos da faixa e uma camada contínua e homogênea de concreto.

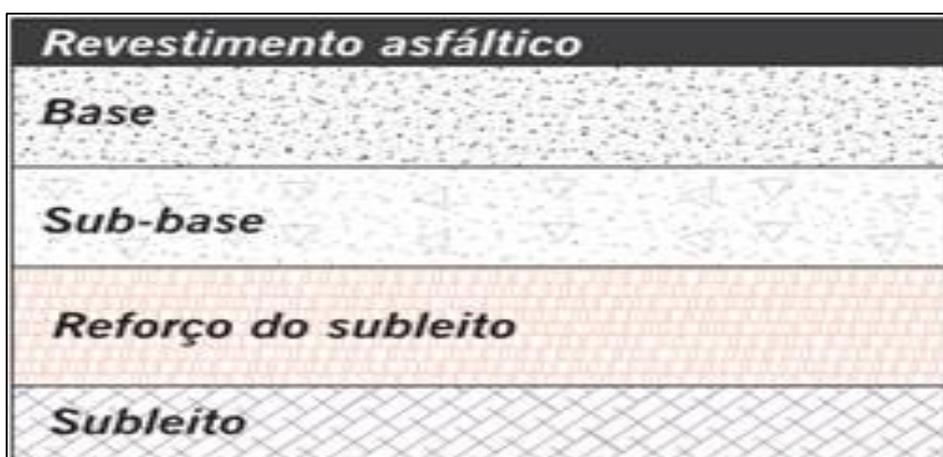
Figura 7 – Estrutura de pavimento asfáltico

Pavimentos asfálticos tem o revestimento formado por uma mistura de ligantes asfálticos e agregados. Além do revestimento, também possuem camada de base, sub-base e reforço de subleito em sua estrutura. A transferência de carga para as camadas inferiores do pavimento ocorre de maneira concentrada. (BERNUCCI et al., 2008). A Figura 7 exemplifica a estrutura do pavimento de asfalto.

Os pavimentos asfálticos são compostos por camada a camada uma camada superficial asfáltica (revestimento), apoiada na camada de base, que por sua vez é apoiada na camada de sub-base e esta na camada de reforço de subleito. As camadas são constituídas por materiais granulares, solos ou misturas de solos. Dependendo do volume de tráfego, capacidade de suporte do solo, estrutura das camadas e condições ambientais, uma ou mais camadas podem ser suprimidas (BERNUCCI et al., 2008).

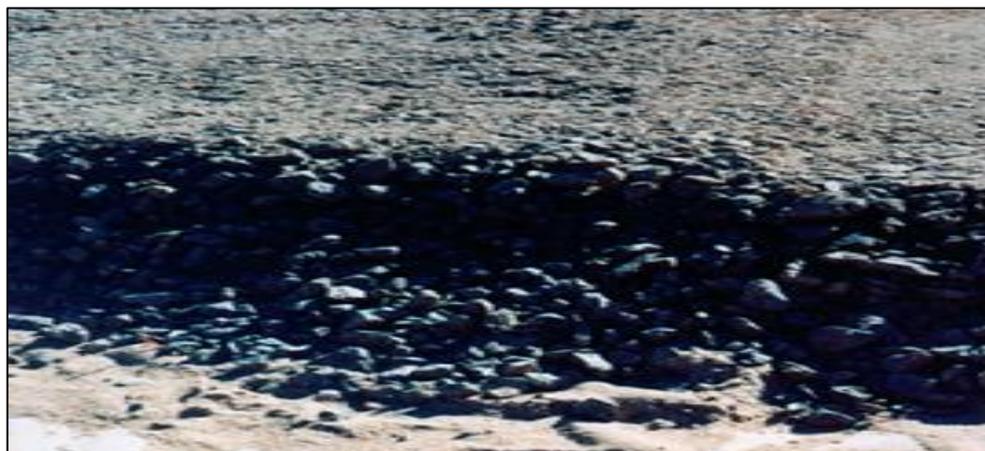
Figura 8 – Brita graduada simples

A brita graduada simples, visualizada na Figura 8, é um dos materiais mais utilizados no Brasil como base ou sub-base. Possui distribuição granulométrica bem-graduada com o diâmetro máximo dos grãos não excedendo 38 mm, sendo necessária uma usina de pedra britada para sua obtenção (BERNUCCI et al., 2008).

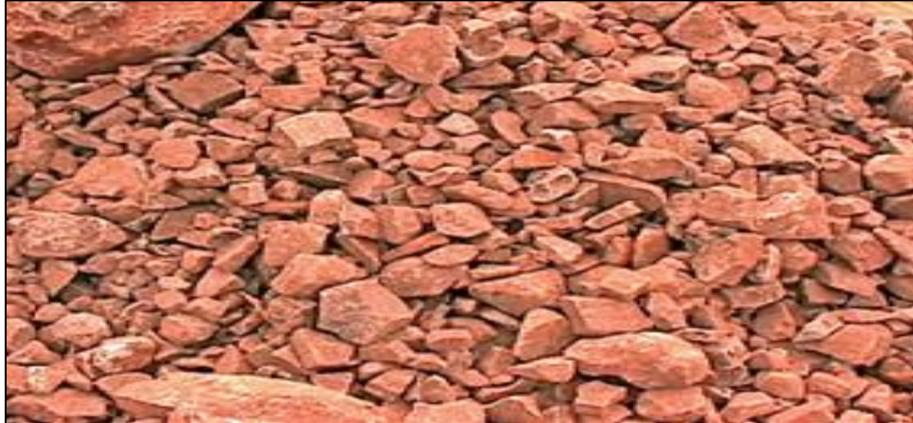
Figura 9 – Macadame seco

Em alguns casos, como vias urbanas, por exemplo, onde não se dispõem de uma usina de brita graduada, utiliza-se o macadame hidráulico, ou macadame seco, como pode ser visto na Figura 9. A diferença é a utilização ou não de água para o auxílio no preenchimento dos vazios do material. Devido à granulometria, o macadame é mais permeável que a brita graduada simples, além de possuir alta resistência e baixa deformabilidade (BERNUCCI et al., 2008).

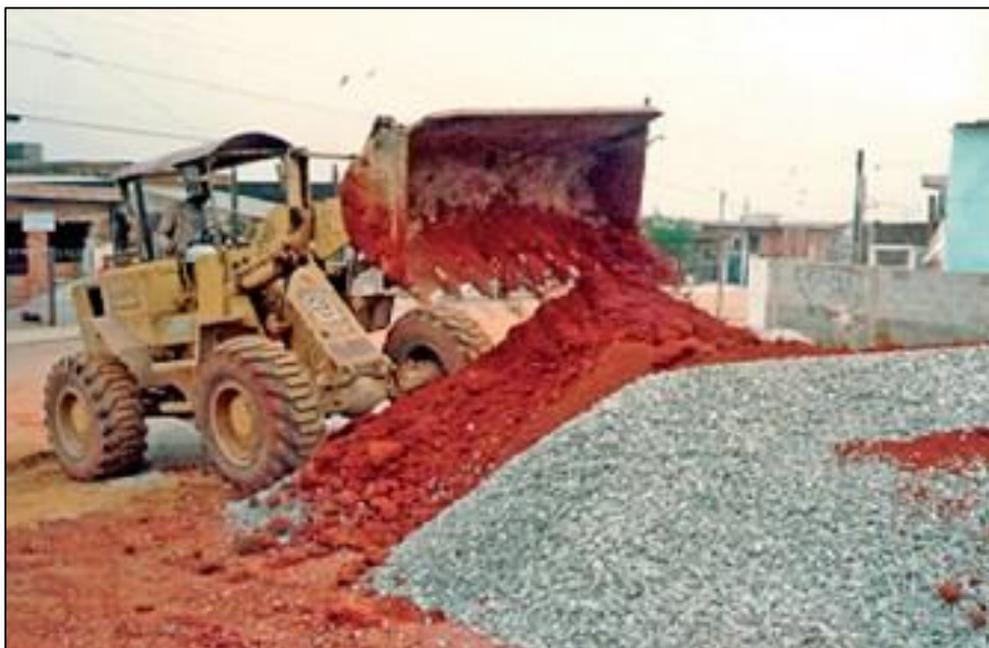
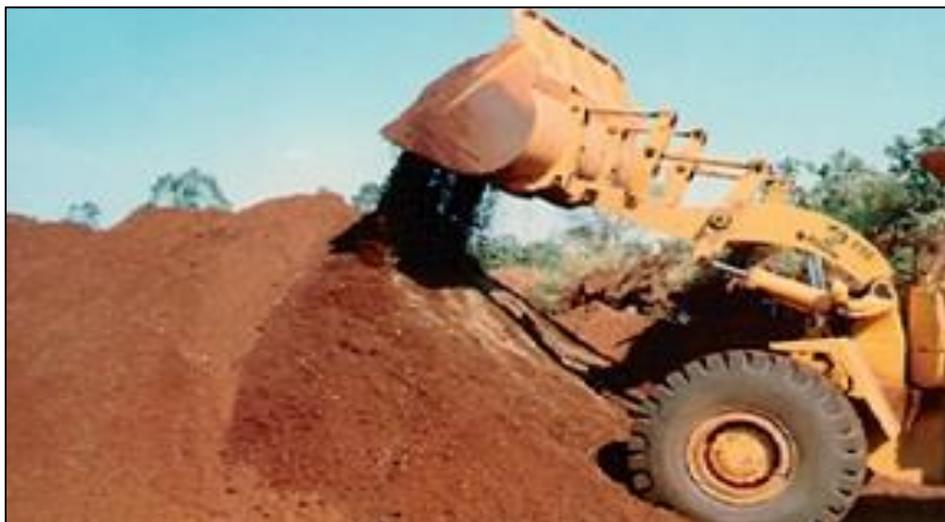
Na Figura 10 e na Figura 11 são mostradas as misturas solo-agregado que por sua vez possuem baixa permeabilidade, podendo até mesmo ser impermeável dependendo do agregado fino, além de boa compactação, uma vez que a mistura é afetada por variações de umidade. O teor de mistura fica em torno de 70% do peso em brita ou areia, e 30% do peso em solo, apresentando boa capacidade de suporte e baixa variação de resistência mesmo após imersão em água (BERNUCCI et al., 2008).

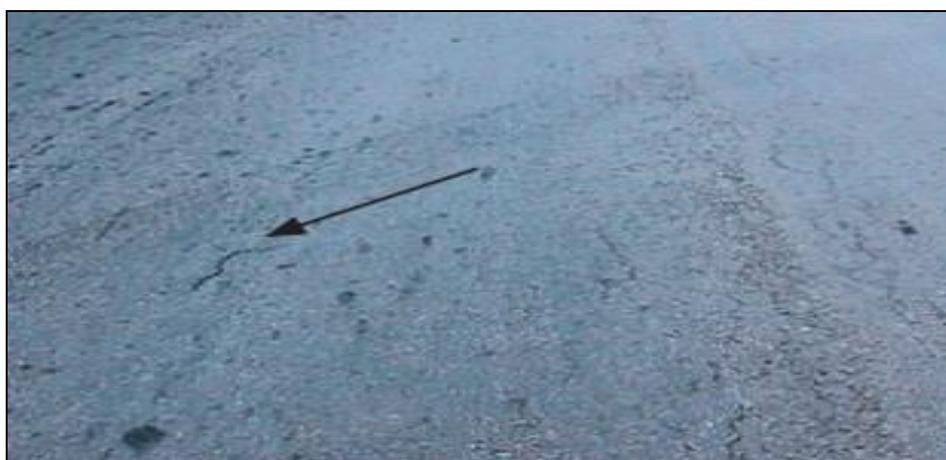
Figura 12 – Trincas longitudinais curtas

As fendas são classificadas como fissuras quando a abertura na superfície asfáltica for perceptível a olho nu à distância inferior a 1,5 metros. São classificadas como trincas quando a abertura for maior que a fissura. As trincas podem ocorrer de maneira isolada ou interligada. Trincas isoladas são divididas em: transversais e longitudinais, podendo serem longas ou curtas. Na Figura 12 são mostradas as trincas longitudinais curtas.

As trincas longitudinais curtas provavelmente são causadas por falhas na execução, na temperatura de compactação ou na dosagem da mistura asfáltica (BERNUCCI et al., 2008).

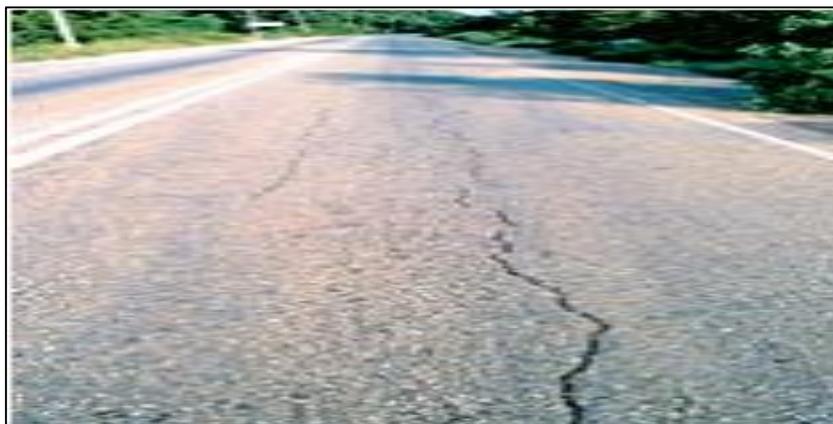
Figura 13 – Trincas longitudinais longas

Na Figura 13 são exibidas as trincas longitudinais longas.

Dentre as prováveis causas das trincas longitudinais longas estão: falhas executivas e recalques diferenciais (BERNUCCI et al., 2008).

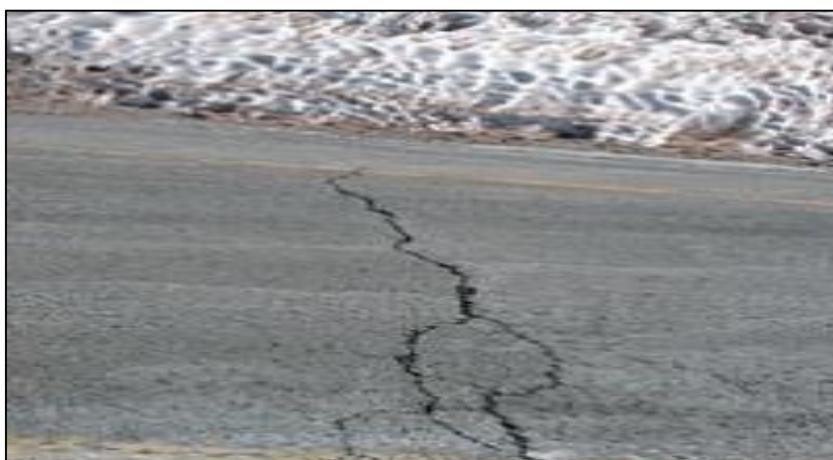
Figura 14 – Trinca de retração

Existem também as trincas de retração, exemplificadas na Figura 14.

A trinca de retração provavelmente é decorrente da retração térmica em ambientes sujeitos a baixas temperaturas (BERNUCCI et al., 2008).

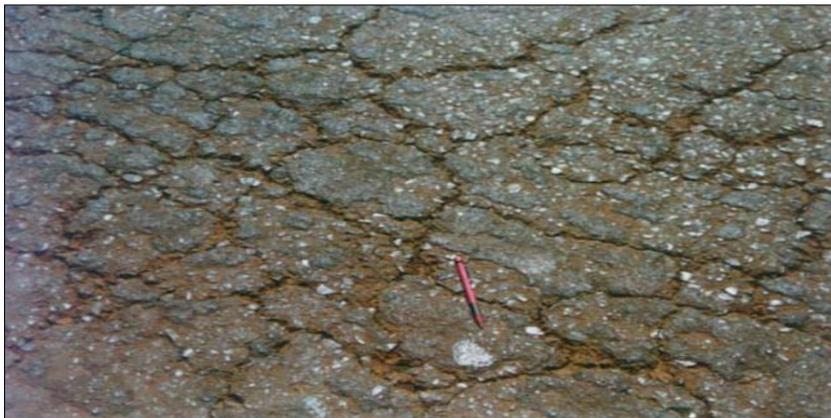
Figura 15 – Trincamento por fadiga (trinca tipo couro de jacaré)

A maior parte dos materiais, quando são solicitados em níveis de tensões inferiores ao da tensão de ruptura, modifica sua estrutura interna, causando microfissuras que podem se tornar fraturas, ocasionando o rompimento do material. Isso se caracteriza por ruptura por fadiga (BALBO, 2007), como mostra a Figura 15.

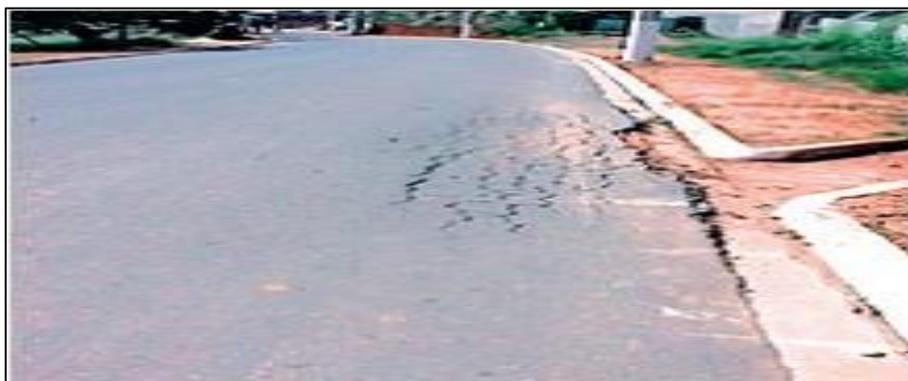
Figura 16 – Afundamento por consolidação localizado

As deformações permanentes do revestimento asfáltico ou das outras camadas do pavimento podem derivar um defeito importante, que são os afundamentos, sendo classificados em: afundamento por consolidação ou afundamento plástico. O afundamento por consolidação existe quando depressões ocorrem por densificação diferencial, podendo ser localizado quando sua extensão não exceda 6 metros, como mostra a Figura 16.

Em geral desenvolvem-se trincas nas depressões e as principais causas são: deficiências construtivas, erros de compactação e problemas de drenagem (BERNUCCI et al., 2008).

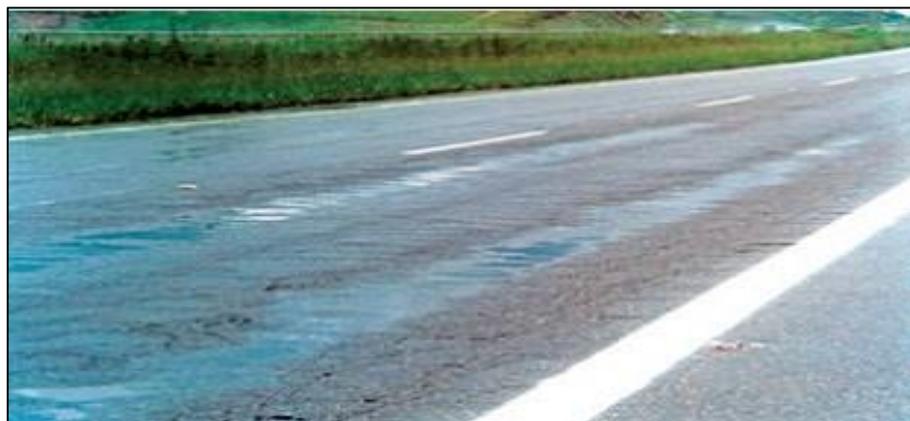
Figura 17 – Afundamento por consolidação em trilha de roda

O afundamento pode ser longitudinal nas trilhas de roda, caso exceda 6 metros, como mostra a Figura 17.

O afundamento é causado pela ruptura por cisalhamento ou densificação das camadas inferiores ao pavimento. Em alguns casos pode ser causado pelo descolamento da película de asfalto junto ao agregado (BERNUCCI et al., 2008).

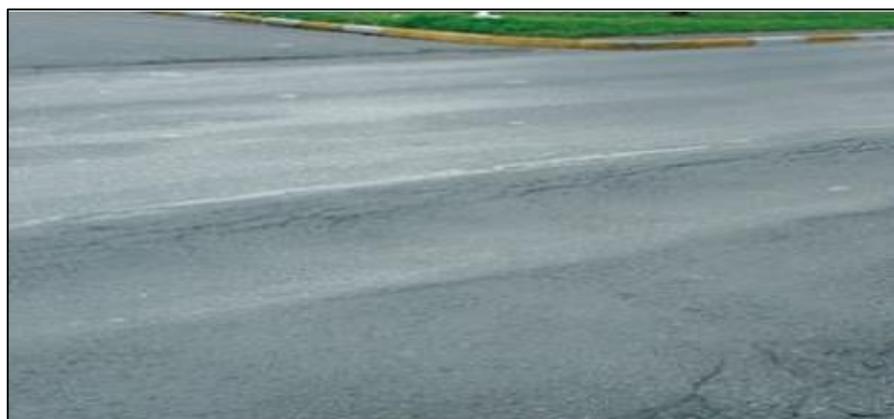
Figura 18 – Afundamento plástico nas trilhas de roda

Provavelmente o afundamento plástico das trilhas de roda é causado por excesso de ligante asfáltico ou falha na seleção do tipo de revestimento para a carga solicitante (BERNUCCI et al., 2008).

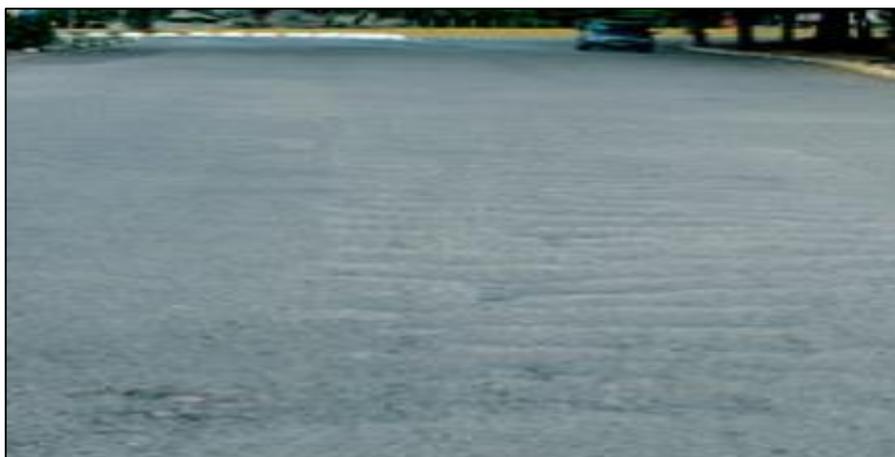
Figura 19 – Corrugação

As corrugações geralmente ocorrem em área de aceleração ou desaceleração, em rampas sujeitas ao tráfego de veículos pesados e lentos, em curvas, entre outros (BERNUCCI et al., 2008).

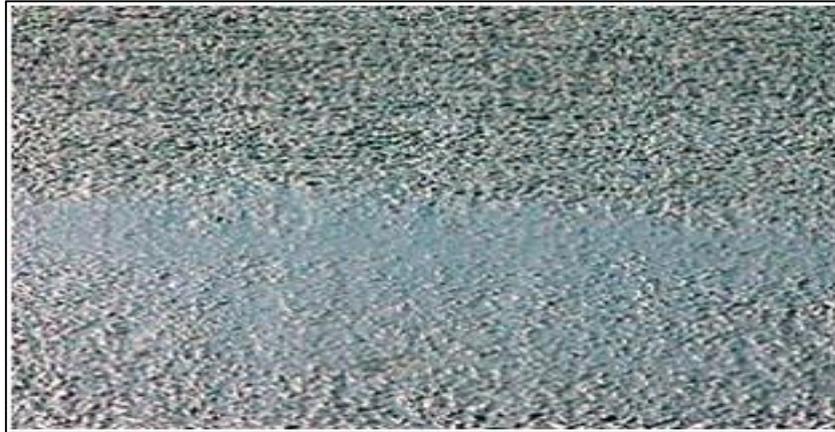
Figura 20 - Exsudação

Dentre as prováveis causas da exsudação, tem-se as falhas na dosagem provocando o excesso de ligante, e a segregação dos agregados na base com a ascensão do ligante a superfície (BERNUCCI et al., 2008).

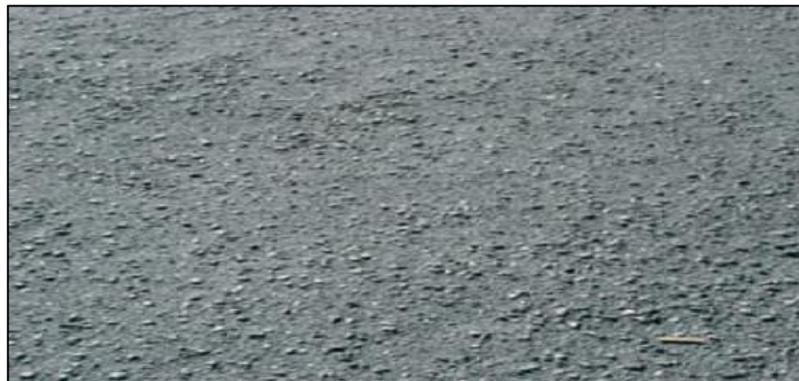
Figura 21 – Desagregação

Também chamado de Desagregação, é decorrente do desprendimento dos agregados na superfície, como mostra a Figura 21.

A presença de água aprisionada e problemas na dosagem causando deficiência no teor de ligante são as causas mais prováveis para este tipo de problema (BERNUCCI et al., 2008).

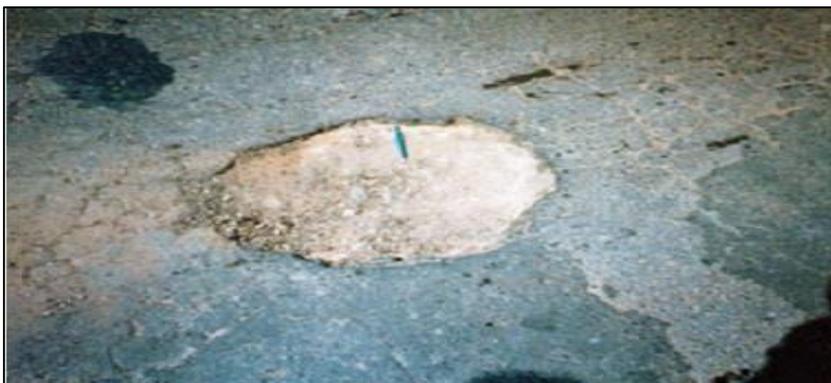
Figura 22 – Panela

A ação do tráfego e das intempéries faz com que defeitos já existentes, como por exemplo, trincas interligadas, sejam a principal causa da ocorrência de buracos na pista de rolamento (BERNUCCI et al., 2008).

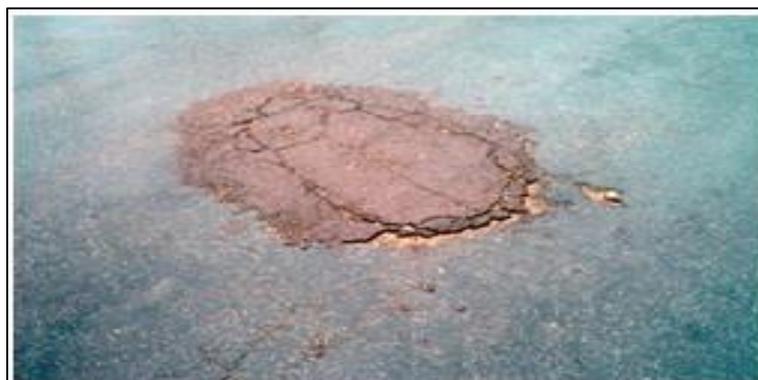
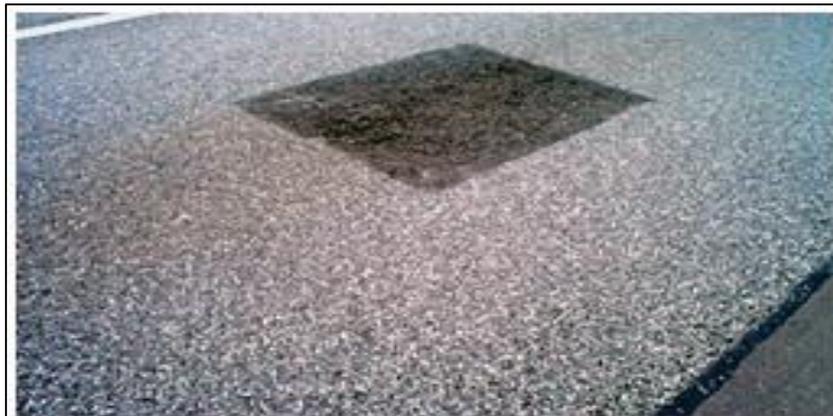
A Figura 23 mostra a falta de técnica para executar o reparo, o que causa danos no conforto ao rolamento. Se o remendo for bem executado, Figura 24, ainda assim é considerado como defeito, pois aponta um local de fragilidade do revestimento.

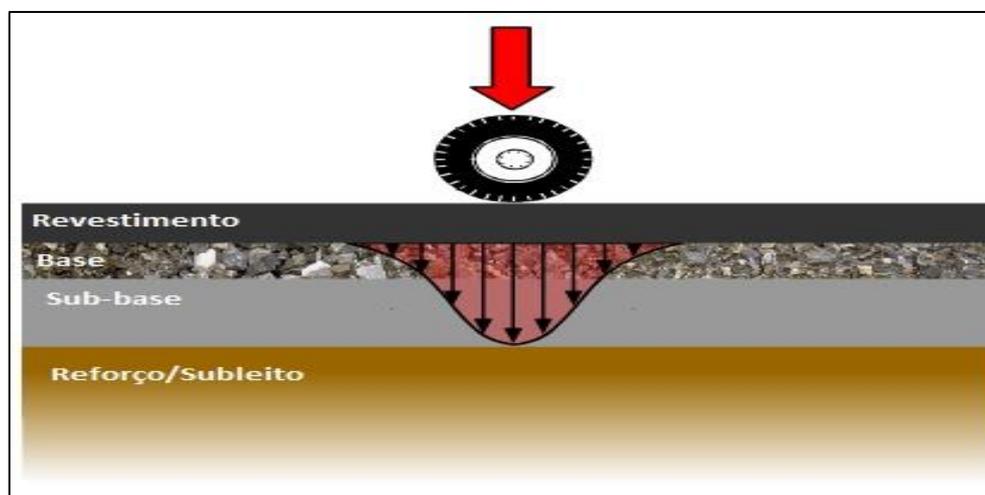
Figura 25 – Estágio 1 (um) de transmissão de carga

No estágio um, a área onde a carga é aplicada é menor e tende a gerar esforço de tração na camada inferior do revestimento, causando trincas que variam conforme a sollicitação.

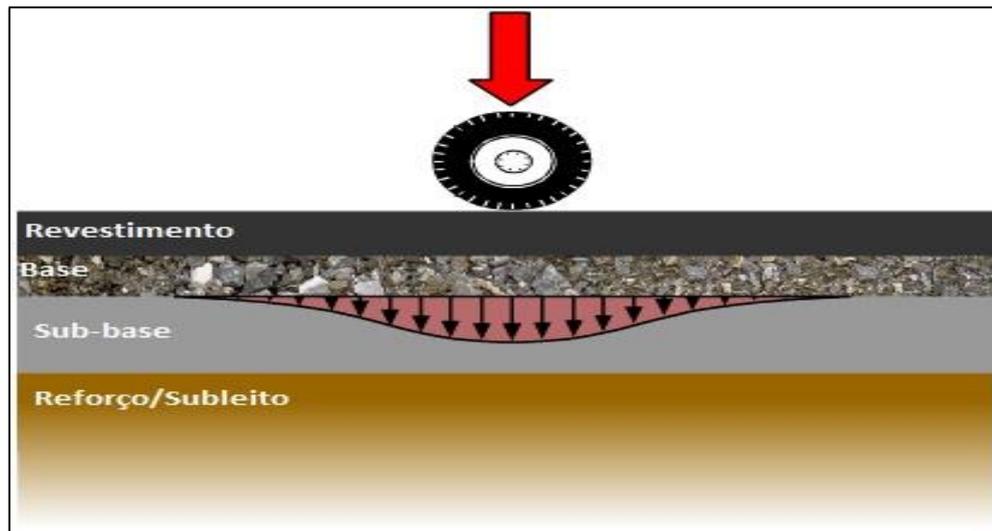
Figura 26 – Estágio 2 (dois) de transmissão de carga

No estágio dois, o carregamento é transferido para a base, que distribui a carga em uma área maior.

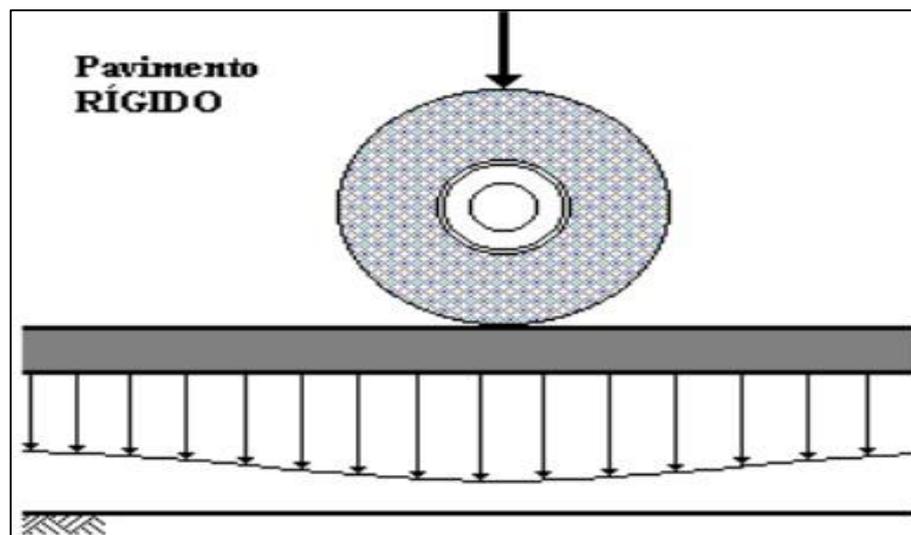
Figura 28 – Transmissão de cargas no pavimento rígido

A Figura 28 mostra a transmissão de carga em um pavimento rígido, que ocorre de maneira diferente do pavimento flexível.

No Pavimento rígido a transmissão de cargas se dá por meio da camada de rolamento, que funciona como uma estrutura, redistribuindo as cargas e diminuindo às tensões à fundação (BALBO, 2007).

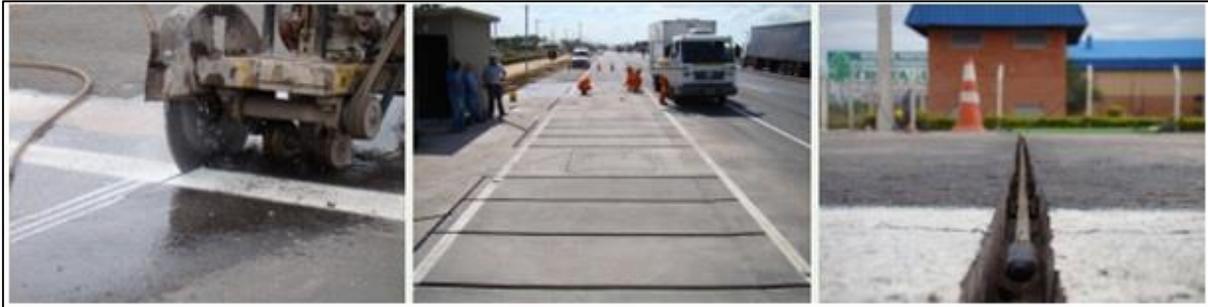
Figura 29– Execução sistema WIN

As Figuras 29 à 31 ilustram um sistema WIN instalado sobre o pavimento.

A calibração interpreta cada alinhamento de sensores instalados no pavimento, como sendo uma balança independente. É realizada com veículos

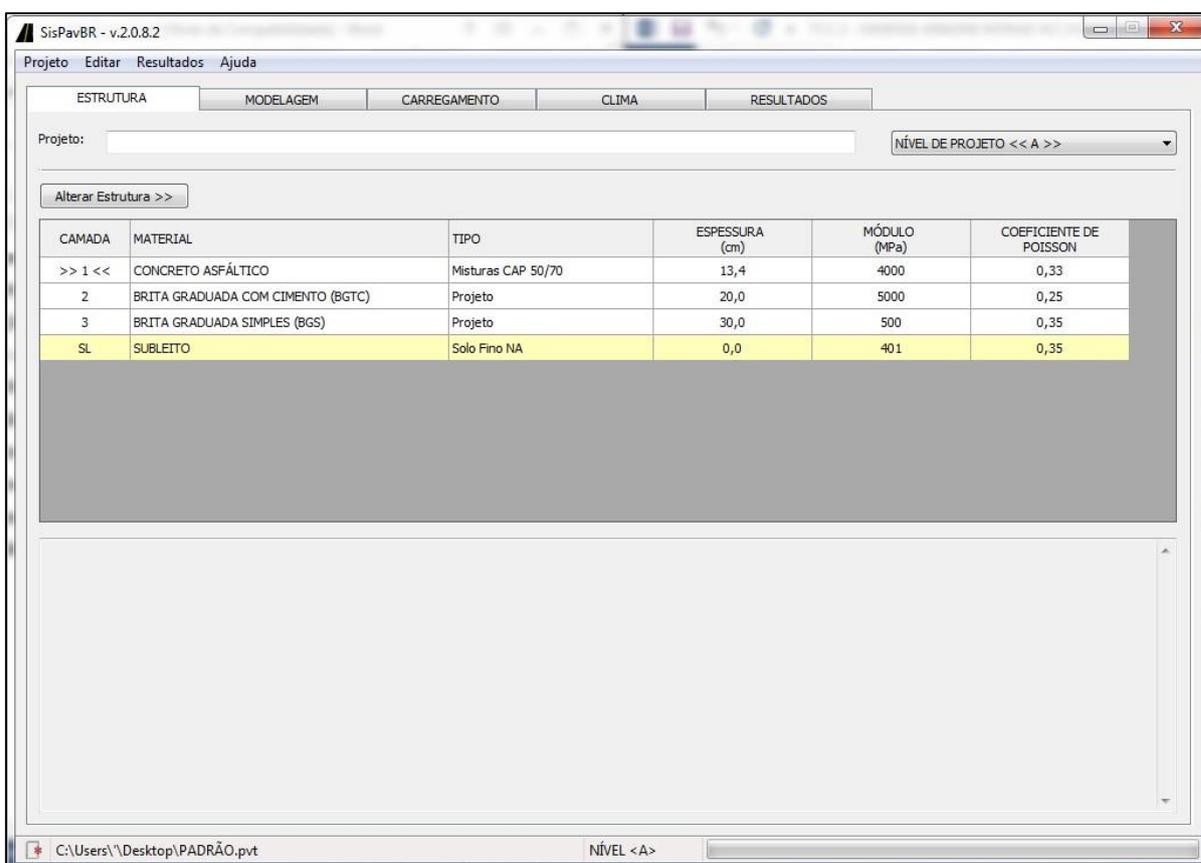
Figura 35 – Aba Estrutura

CAMADA	MATERIAL	TIPO	ESPESSURA (cm)	MÓDULO (MPa)	COEFICIENTE DE POISSON
>> 1 <<	CONCRETO ASFÁLTICO	Misturas CAP 50/70	13,4	4000	0,33
2	BRITA GRADUADA COM CIMENTO (BGTC)	Projeto	20,0	5000	0,25
3	BRITA GRADUADA SIMPLES (BGS)	Projeto	30,0	500	0,35
SL	SUBLEITO	Solo Fino NA	0,0	401	0,35

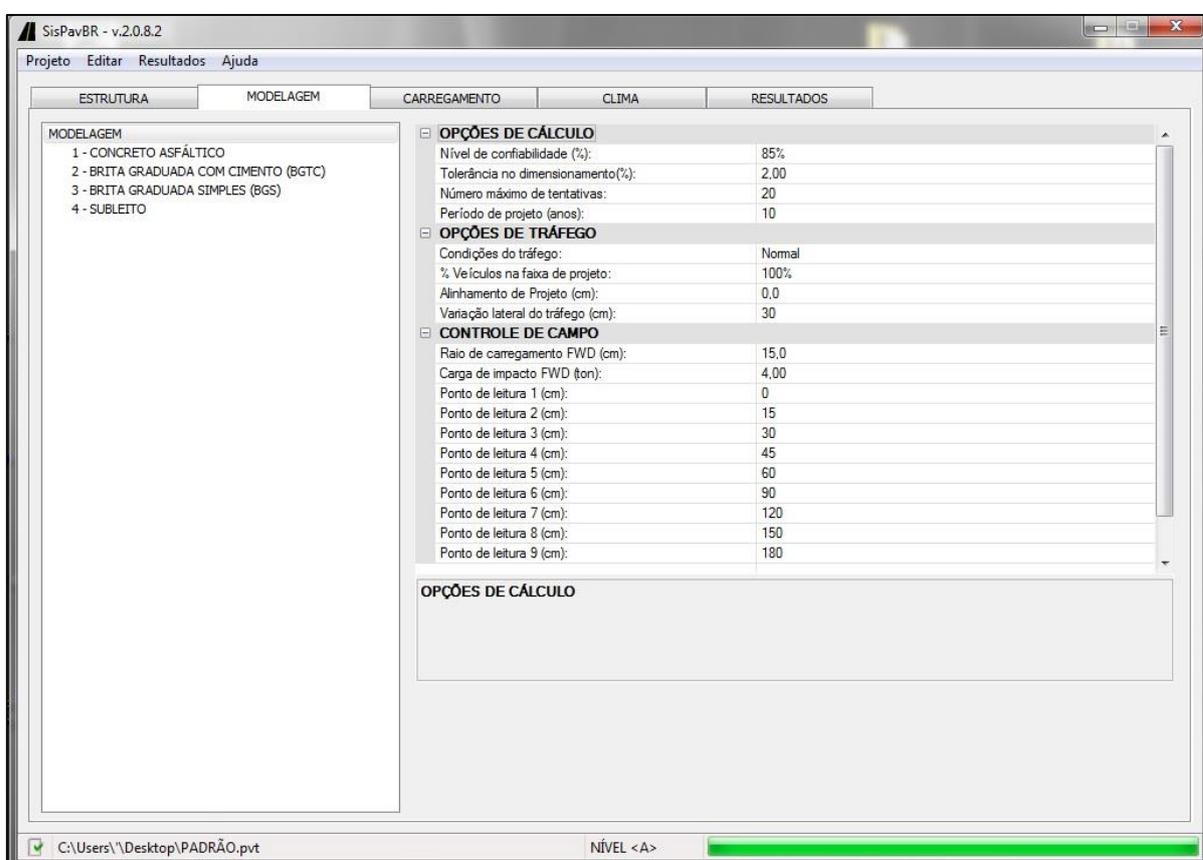
Figura 36 – Aba Modelagem

Nota-se que é nessa aba onde define-se a vida útil do pavimento, ou o *Período de projeto* como é colocado. Por definição foi colocado 10 (dez) anos como esse período.

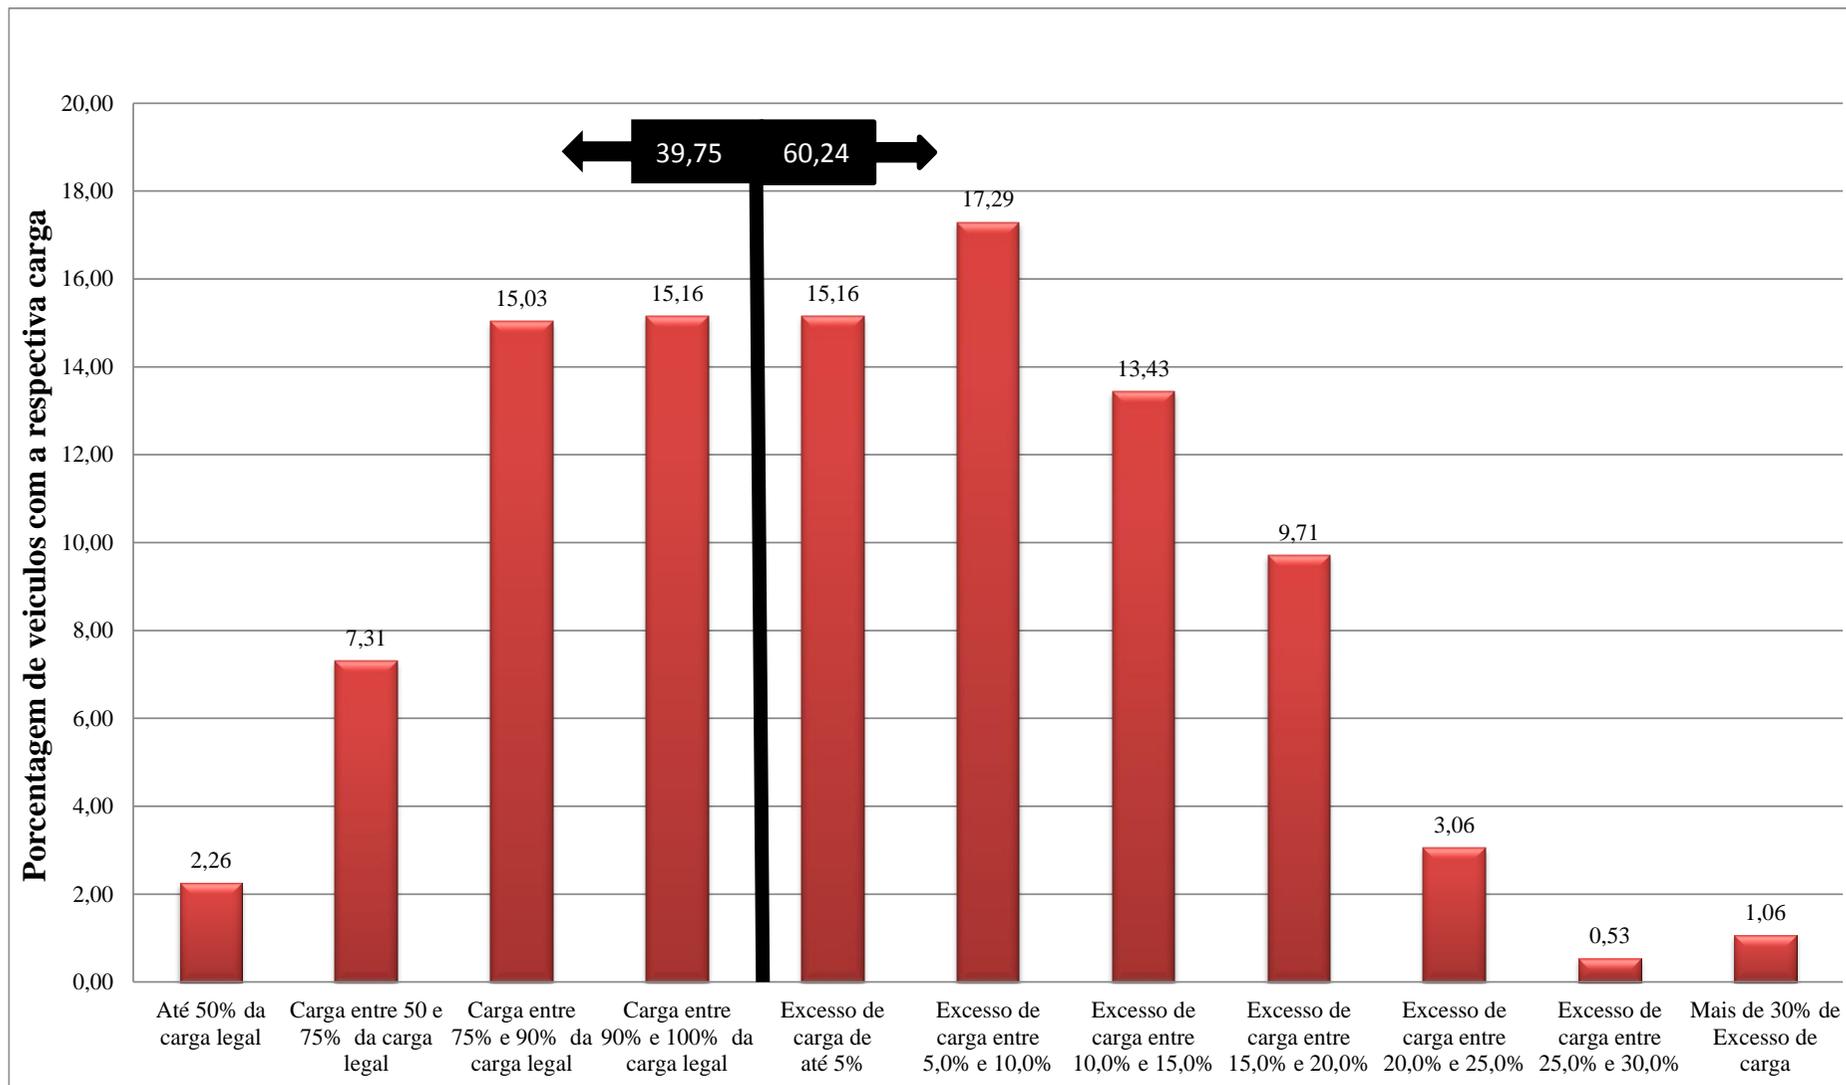
Gráfico 1 – Faixas de carregamento

O Gráfico 1 mostra que 60,24% de todos os veículos analisados apresentaram excesso de carga. As Tabelas 8 a 12 mostram a divisão por cada tipo de eixo.
