**PROCESSO EROSIVO: ESTUDO DE CASO DA ESTRADA DE ACESSO A  
CASCATA DO SALSO – CAÇAPAVA DO SUL, RS**

Trabalho de Conclusão de Curso apresentado ao Curso de Geologia da Universidade Federal do Pampa, como requisito parcial para obtenção do Título de Bacharel em Geologia.

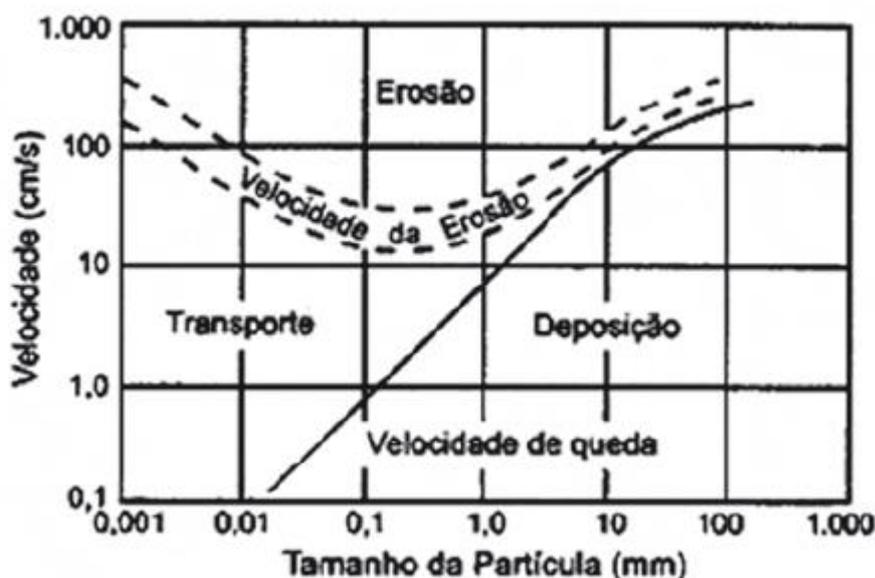
Figura 1 – Erosão, transporte e deposição do solo em relação ao tamanho das partículas.

Partículas de solos desprendidas, principalmente as de argilas, quando não carregadas pelo fluxo superficial, atuam selando a superfície do terreno e dificulta a infiltração, resultando no aumento do escoamento superficial e age diretamente no processo erosivo (CAMAPUM et al., 2006). A erosão e a deposição em função da velocidade de escoamento e tamanho de partículas podem ser representadas através de um gráfico, mostrando desta forma a existência de um ponto crítico combinando menor velocidade com tamanho de partículas (Figura 1).

O gráfico de erosão reflete o equilíbrio ótimo entre tamanho de partícula e coesão. Camapum et al. (2006), abordam o mecanismo de erosão do solo como consequência da precipitação da chuva nas seguintes fases:

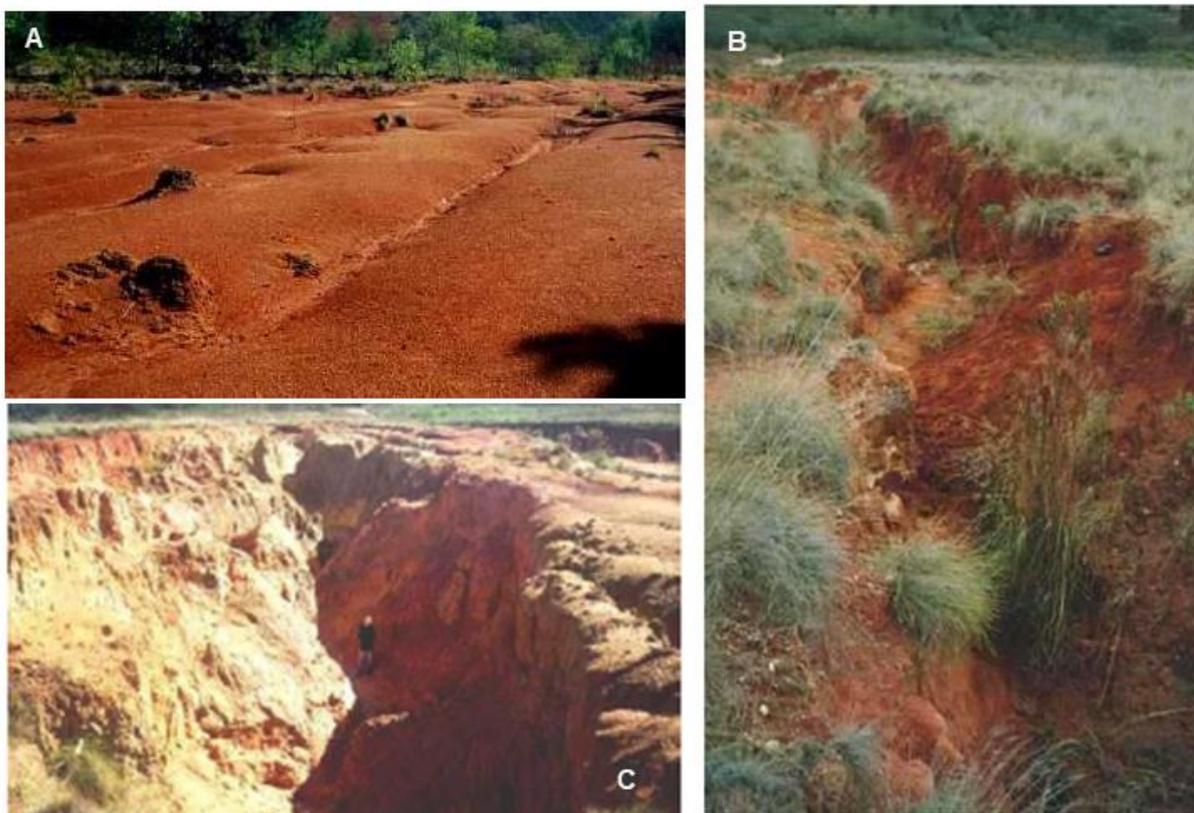
Figura 3 – Evolução do processo erosivo (a) sulcos; (b) ravinas e (c) voçorocas, Loteamento Algarve em Porto Alegre-RS

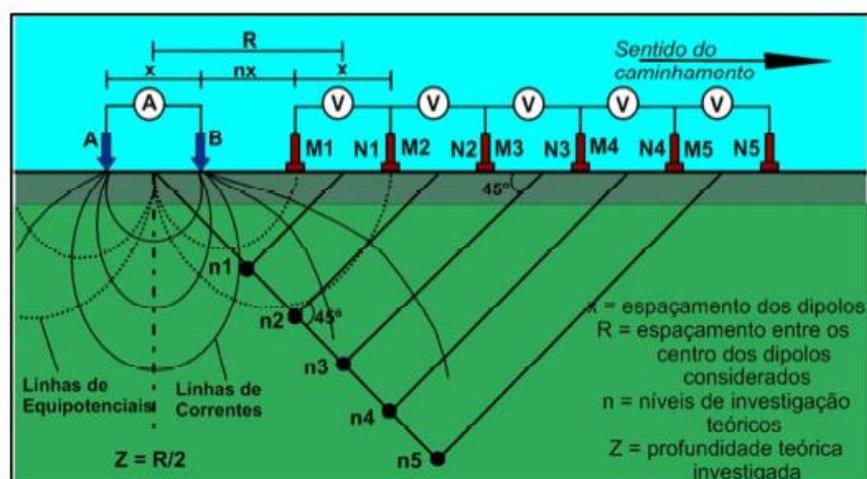
Figura 4 – Esquema de Caminhamento Elétrico para o arranjo Dipolo-Dipolo

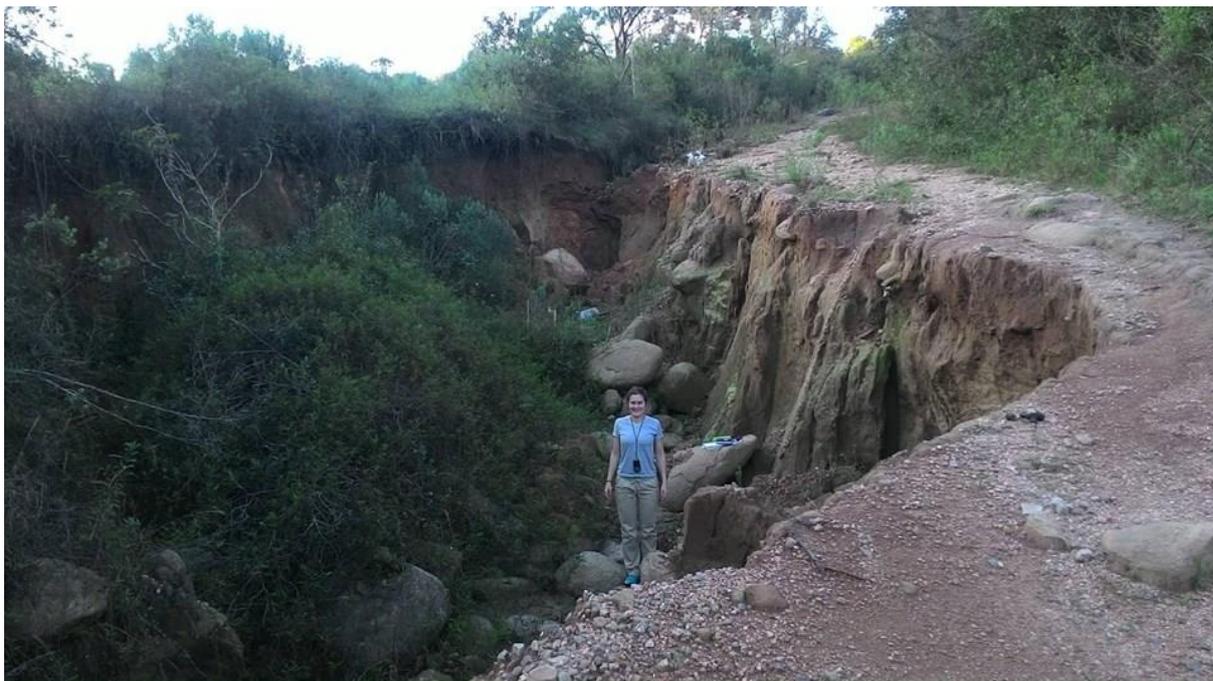
Figura 7- Vista da precariedade da estrada que dá acesso a Cascata do Salso.

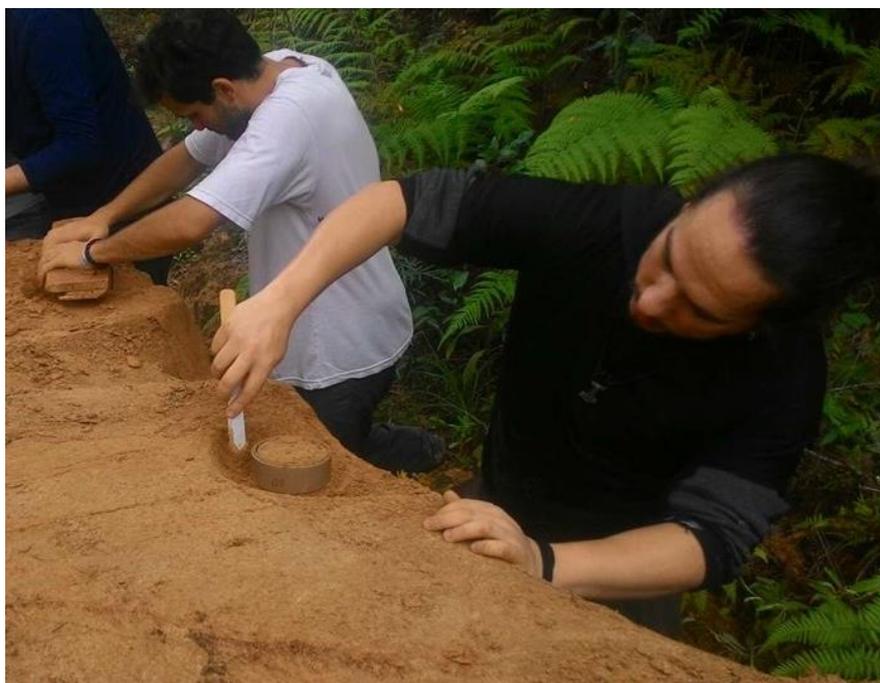
Figura 13 - Realização da coleta de amostras indeformadas envolvidas pelo anel de PVC.

As amostras indeformadas foram coletadas em dois tipos de anéis de PVC: (a) anéis de 10 cm de diâmetro e 5 cm de altura, utilizados para o ensaio de Inderbtzen, desagregação e cone de laboratório; e (b) anéis de 5 cm de diâmetro e 5 cm de altura, utilizados para os ensaios da metodologia MCT (Infiltrabilidade e perda de massa por imersão modificada). As amostras foram parafinadas (Figura 14) para manter a sua umidade natural para posterior uso na realização dos ensaios em laboratório.

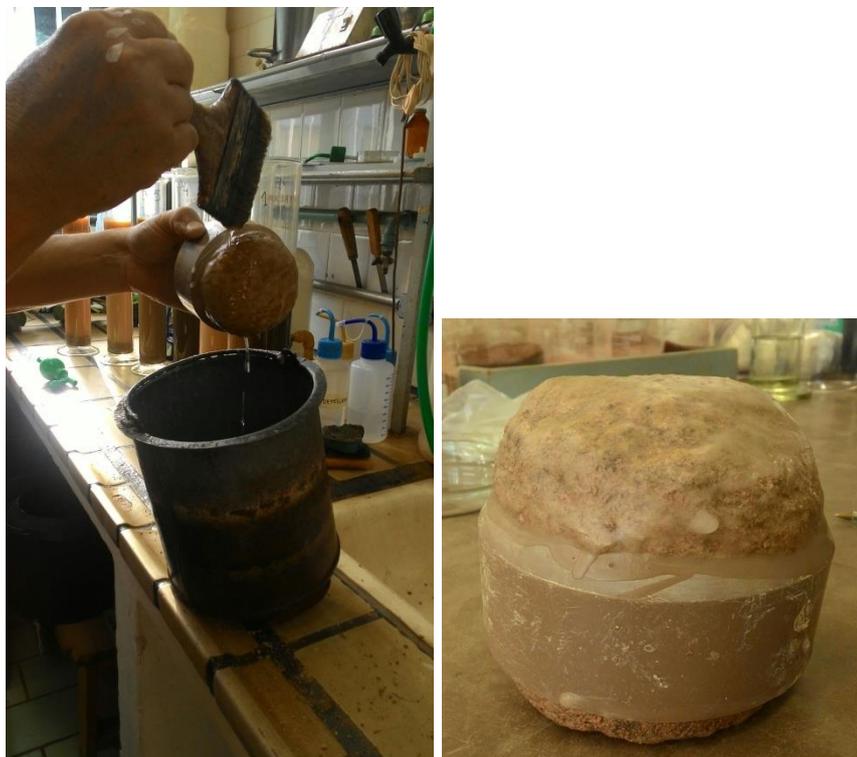
Figura 14 - (a) Amostra sendo parafinada para manter a sua umidade natural do dia do campo; (b) Amostra protegida por camada de parafina.

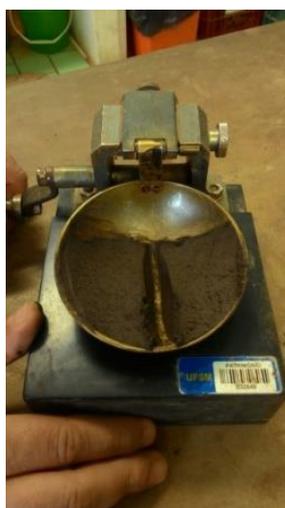
Figura 15- Ensaio do Limite de Liquidez, com o equipamento Casagrande.

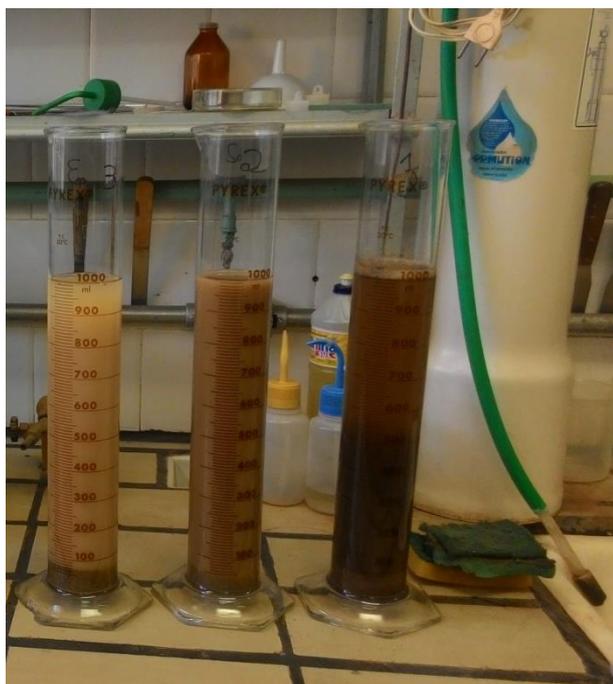
Figura 17 – Execução do ensaio da análise granulométrica

Para a realização da curva granulométrica, no laboratório de Sedimentologia da UFSM, as amostras foram secas em temperatura ambiente por uma semana, posteriormente foi destoroadado em um gral utilizando um pistilo de borracha. Após este processo, o material foi passado em uma peneira de 2 mm, recolhendo o material passante para o ensaio. Uma parte deste material, em torno de 50g, foi colocada em um béquer de peso conhecido, deixando secar na estufa por 24 horas, e entre 70 a 120 gramas foi colocada em uma solução com 47,9 gramas de hexametáfosfato de sódio e 125 ml de água destilada, deixado em imersão por 24 horas. A amostra de 50 gramas que estava na estufa foi pesada, definindo assim sua umidade higroscópica por diferença entre peso inicial e final. O material em imersão foi transferido para um agitador por 15 minutos, posteriormente essa solução foi colocada em uma proveta de vidro, colocando-se água destilada até completar 1 litro. A solução foi agitada de forma manual por 40 segundos, iniciando a fase de pipetagem, utilizando uma pipeta de 20 ml. Para cada pipetagem realizada, foi novamente agitada a solução. Foram feitas 7 pipetagens de tempo e profundidade estabelecidas (Figura 17). Os materiais pipetados foram colocados em béqueres de 50 ml, de peso conhecido, e então colocados na estufa e deixados tempo suficiente para sua secagem completa. O restante do material que ficou na proveta foi passado por um conjunto de peneira e o material retido em cada uma foi transferido para béquer e seco em estufa (Figura 18). Desta forma, com os pesos de cada material retido nos béqueres, junto à umidade higroscópica, foi utilizado a equação fundamentada na lei de Stokes para definir as frequências simples e acumuladas de cada fração granulométrica.

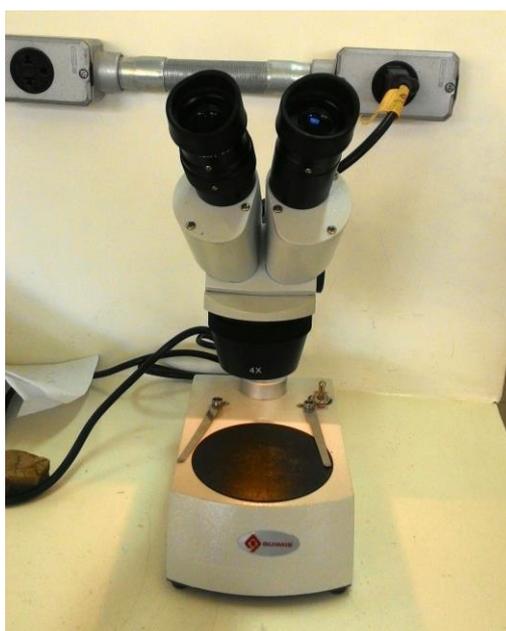
Figura 19 - Lupa de mesa utilizada para a análise mineralógica

A análise macroscópica foi realizada com uma lupa binocular, para as frações das amostras significantes (Figura 19). A amostra coletada em campo teve sua separação granulométrica através das peneiras, e foi pesada cada parcela que ficou retida nelas. Posteriormente, estas amostras foram analisadas através da lupa binocular com o objetivo de buscar informações referentes à forma dos grãos, podendo assim inferir em relação à maior ou menor erodibilidade dos materiais ensaiados.

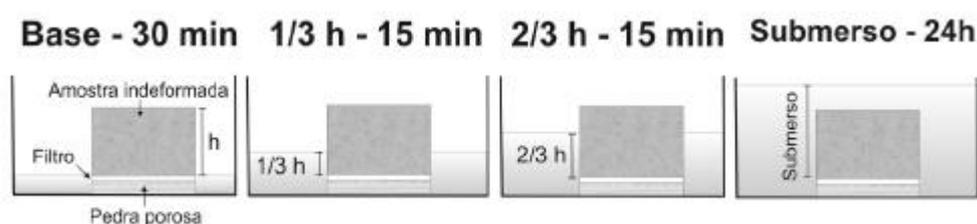
Figura 20 - Esquema representando as etapas de desagregação

Como este ensaio é qualitativo, foi registrado o comportamento de cada amostra por fotografias e a descrição de sua condição em cada etapa. Para isso, levou-se em consideração o abatimento e inchamento da amostra, raio de influência das partículas de solo desagregadas, velocidade de desagregação, formação de fissuras no topo e ruptura nas bordas da amostra.

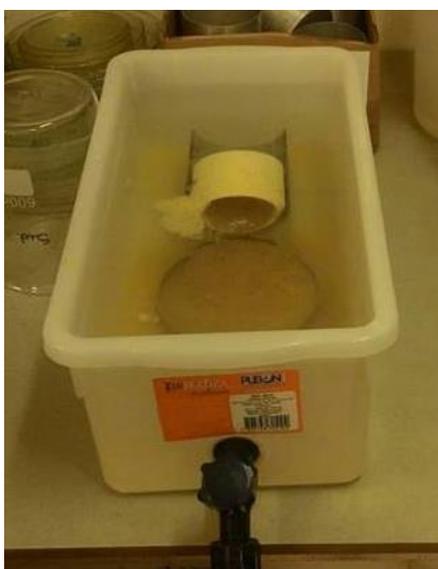
Figura 21 – Esquema do Ensaio de Perda por Imersão

Após o término do ensaio, a água do berço é esgotada cuidadosamente. O solo desprendido e o solo remanescente do anel são recolhidos, levados à estufa, e posteriormente, pesados para a determinação do parâmetro " $\pi$ " (%), através da Equação 2:

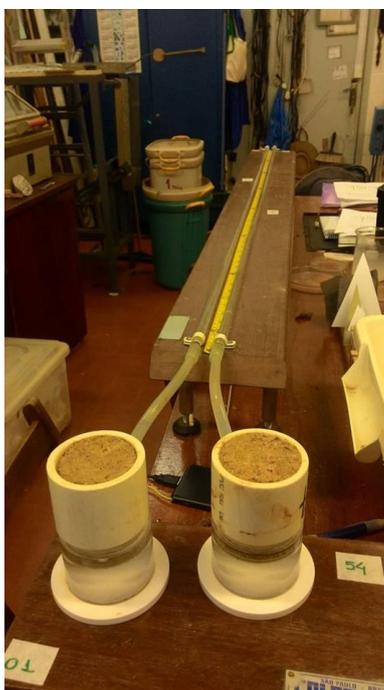
Figura 22 - Equipamento utilizado para a realização do ensaio de infiltrabilidade.

Para obter os parâmetros de quantidade e velocidade de infiltração as leituras foram realizadas obedecendo a uma escala de tempo (15", 30", 45", 1', 1'15", 1'30", 1'45", 2', 4', 9', 16', 25', 49', 64', 81', 100', 121', 144' e 24 horas). Desta forma, com os dados referentes ao deslocamento do menisco (cm) e o tempo ( $\text{min}^{1/2}$ ), foi elaborado um gráfico de curva típica onde seu trecho inicial retilíneo fornece o coeficiente de sorção "s" ( $\text{cm}/\text{min}^{1/2}$ ), determinado através da Equação 3:

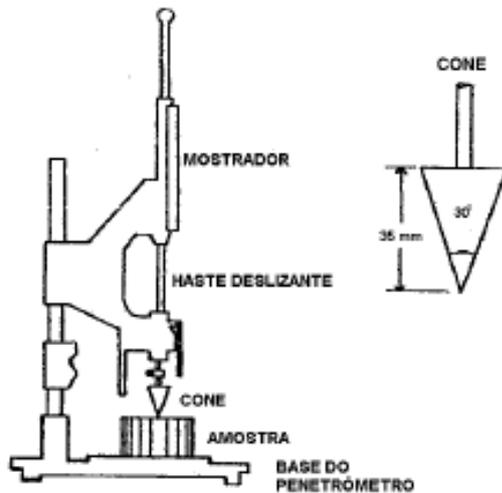
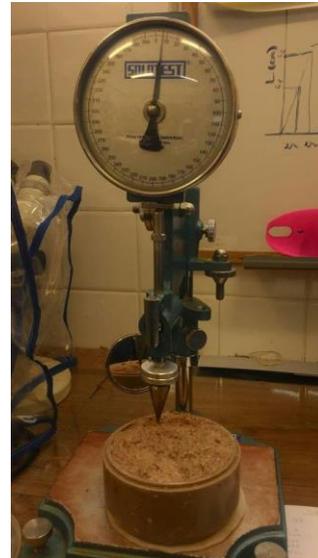
Figura 23 – Ilustração do equipamento do ensaio de penetração de cone proposto por Alcântara (1997) e equipamento utilizado no ensaio.

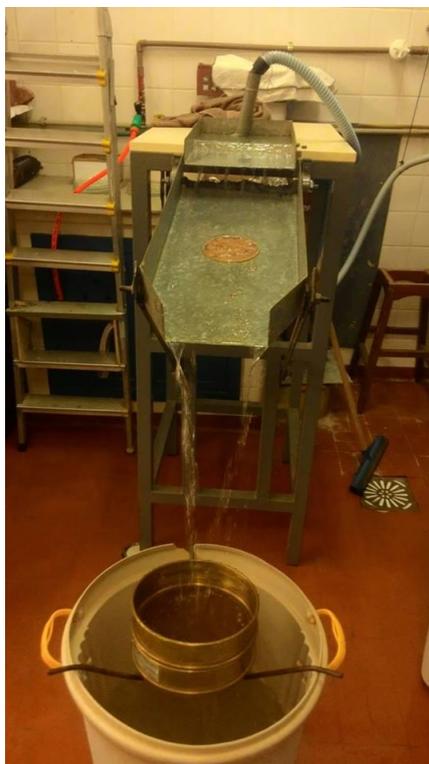
Figura 24 – Execução do Ensaio de Inderbitzen

A simulação de escoamento é realizada sobre esta rampa, permitindo observar e comparar o processo erosivo em uma amostra de solo (LEMOS, 2007). A rampa apresenta um orifício central de 10 cm de diâmetro, projetada para que as amostras indeformadas de solo sejam acopladas no mesmo, de modo a sofrer a ação do fluxo de água que escoar pela rampa. Este equipamento permite a verificação do comportamento erosivo diante da variação na declividade da rampa. Isso é possível através de ajustes na base da rampa, podendo variar a sua inclinação em diversos ângulos, sendo os mais usuais 10°, 26°, 45° e 54°. São utilizadas vazões de escoamento de 3 l/min e 6 l/min, simulando escoamentos provocados por precipitações de menor e maior volume e num tempo total de ensaio de 20 minutos.

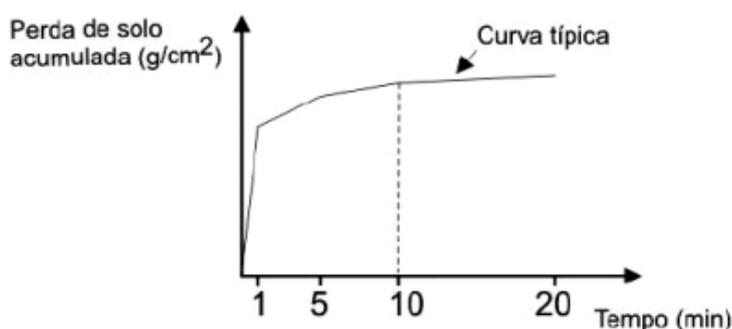
Figura 25 – Curva típica da perda acumulada de solo por área de amostra versus tempo

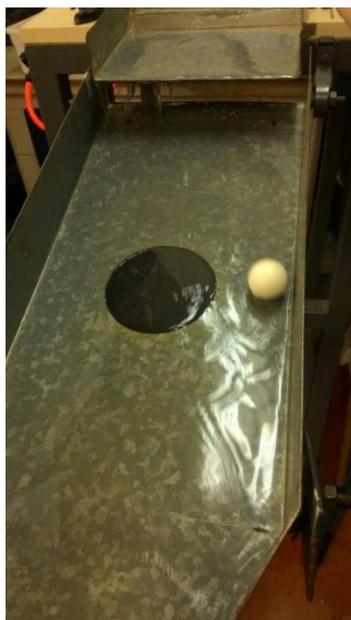
Figura 26- Representação da metodologia utilizada para descobrir a velocidade de escoamento para uma declividade de 12°.

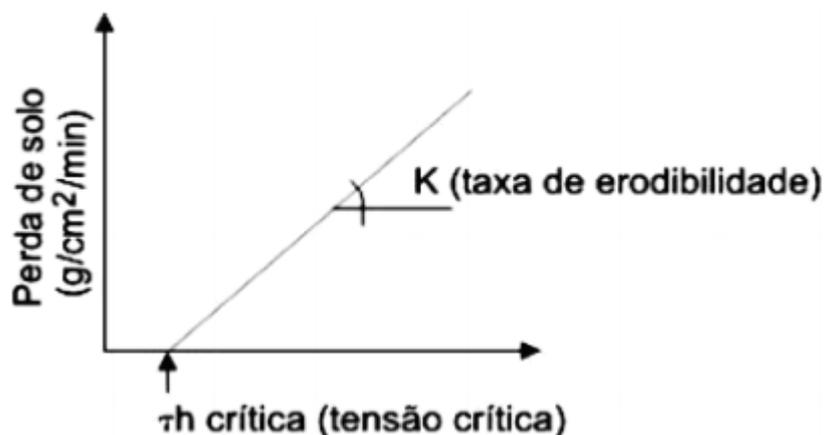
Figura 27 – Ajuste da reta e na qual são estimadas a taxa de erodibilidade ( $k$ ) e tensão de cisalhante hidráulica crítica ( $\tau_{h\text{cri}}$ ).

O gráfico formado pelos dados da tensão hidráulica atuante  $\tau_h$  e a perda de solo ( $\text{g/cm}^2/\text{min}$ ) resulta no ajuste de uma reta (Figura 27). Deste gráfico é possível obter dois parâmetros fundamentais, sendo eles: a taxa de erodibilidade  $K$  ( $\text{g/cm}^2/\text{min}/\text{Pa}$ ), que consiste no gradiente da perda de solo em relação às tensões hidráulicas aplicadas; e a tensão cisalhante hidráulica crítica  $\tau_{h\text{cri}}$  (Pa), que representa a mínima tensão hidráulica gerada pela lâmina d'água sobre o solo, a partir da qual o processo de perda de solo se inicia. Os valores de taxa de erodibilidade  $K$  permitem uma avaliação comparativa dos solos estudados quanto à susceptibilidade à erosão.

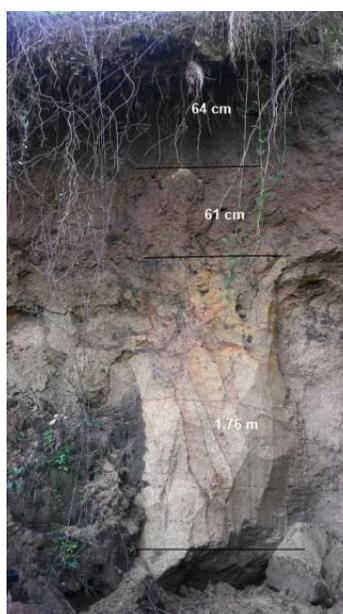
Figura 28 – Perfil de solo dentro da voçoroca

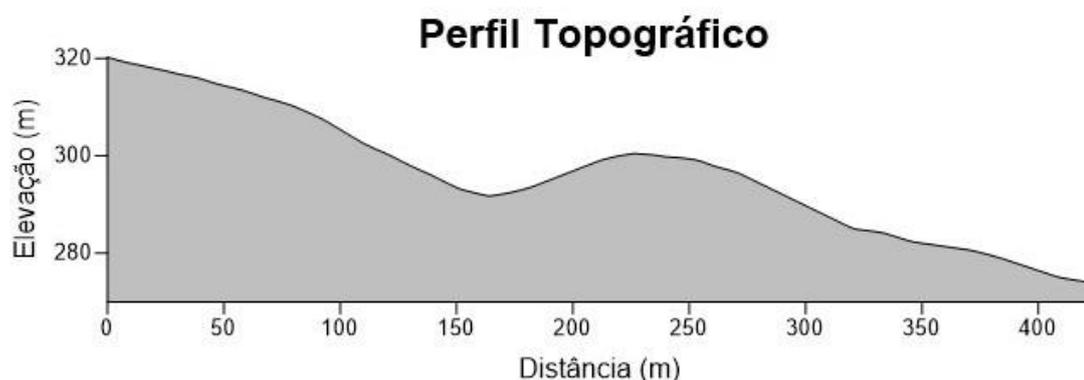
Figura 30 – Perfil Topográfico ao longo da estrada

O perfil topográfico de uma porção da estrada (elaborado ao longo de seu traçado) está representado na Figura 30. O trecho inicial apresenta-se na cota mais elevada, onde apresenta incisões de sulcos e ravinas com profundidade de aproximadamente 30 cm (Figura 31).

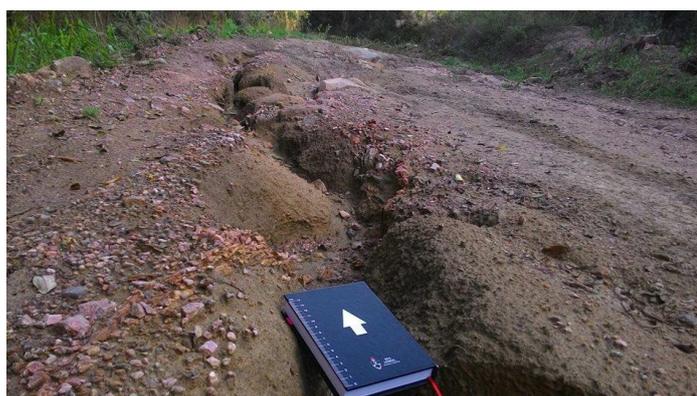
Figura 31 – Incisões de sulcos ou ravinas no trecho inicial da estrada na topografia 320 metros

Referente aos processos erosivos tem-se o desenvolvimento de sulcos ou ravinas vinculadas às condições de fragilidade natural da área ao escoamento superficial (Figura 31). Essas incisões apresentam pouca profundidade, porém, com comprimento significativo, com tendência a aumentarem em duas dimensões. Camapum de Carvalho et al (2066) e Bigarella (2003), apontam que esse tipo de erosão é a primeira fase de desenvolvimento de uma erosão dita linear e desenvolve-se muito rapidamente durante as chuvas intensas devido ao escoamento superficial que se torna concentrado. Esse tipo de erosão está relacionado a pequenas irregularidades do terreno, geralmente nos mais baixos, que atinge velocidade e volumes suficientes para formar marcas nos solos mais ou menos profundas (BERTONI E LOMBARDI NETO, 1985; BIGARELLA, 2003).

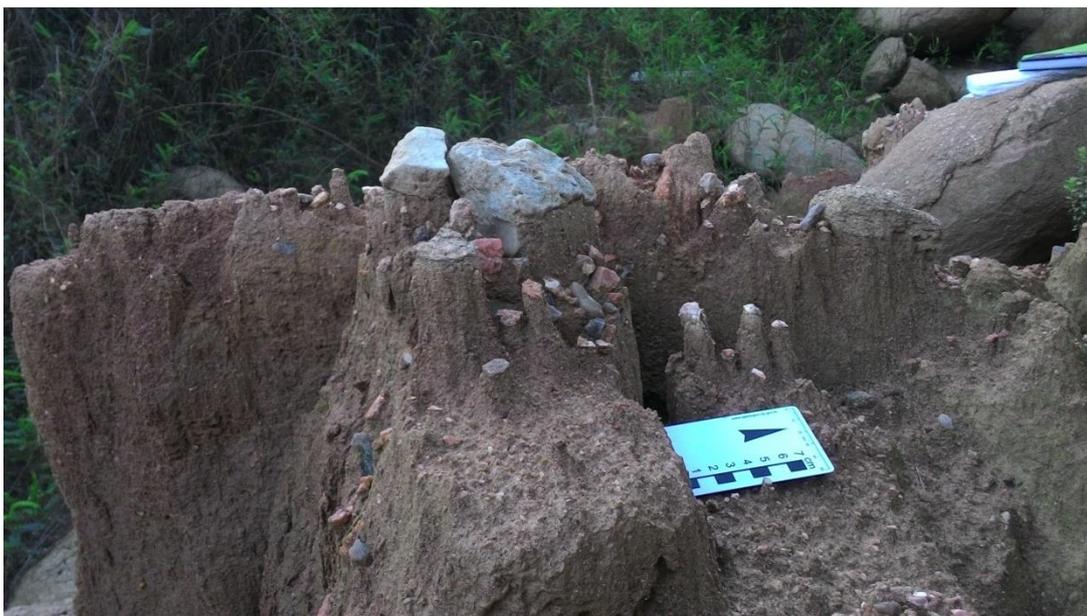
Figura 32 – Feições erosivas encontradas no interior da voçoroca

Na Figura 32, podemos observar o ponto mais crítico da estrada. Diversos autores divergem em relação a tratar-se de feições em sulcos, ravinas ou voçorocas. Seus conceitos diferem com relação às dimensões da incisão. Conforme IPT (1991), as erosões por voçorocas constituem-se no estágio mais avançado da erosão, sendo caracterizado pelo avanço em profundidade das ravinas até que atingem o nível freático ou o nível de água do terreno. Desta forma, ao percorrer por essa feição, não foi possível identificar a presença de esta ter atingindo nível freático ou o nível de água do terreno, sendo assim, podendo não ser classificada como voçoroca, mas sim, como ravina. Porém, para Guerra (2003), voçoroca é uma incisão com largura maior que 30 cm e profundidade maior que 60 cm. Sendo assim, neste trabalho optou-se por trabalhar com a classificação proposta por Guerra.

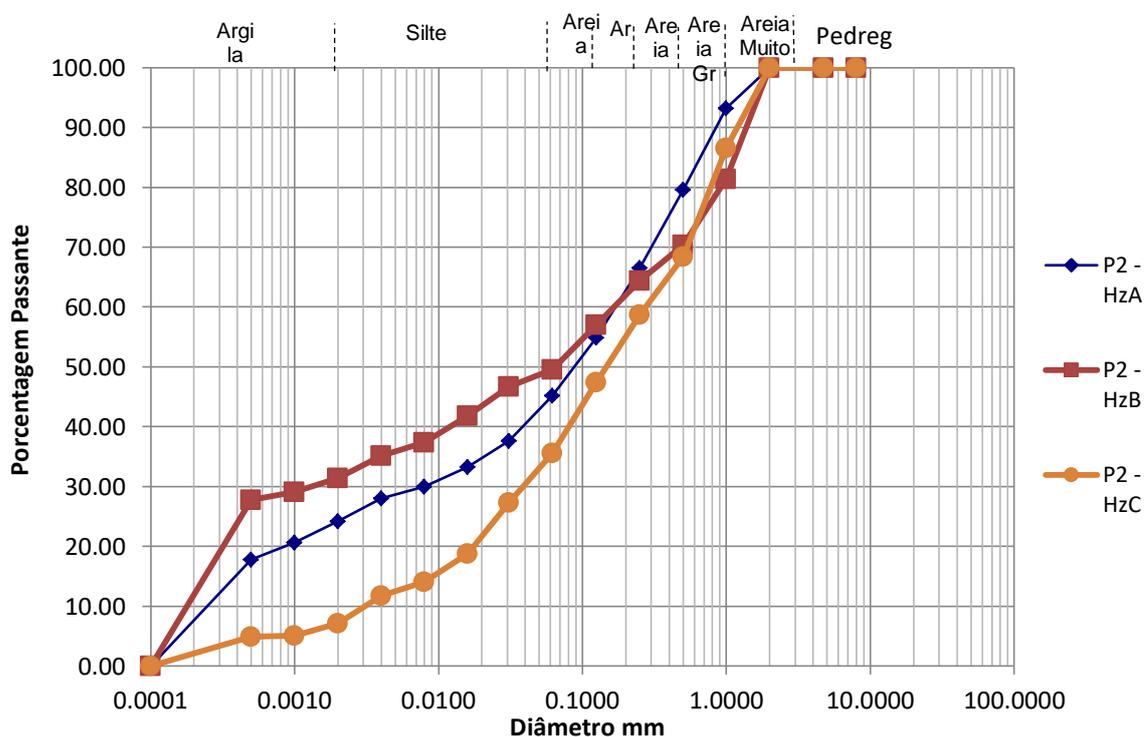
Figura 33 - Gráfico de Curva Granulométrica dos materiais da estrada.

Observa-se que o perfil de solo estudado não apresentou partículas do tamanho pedregulho, predominando a fração areia entre 51 e 72%. Ao analisar a porcentagem de areia fina e silte (material mais fácil de ser transportado) nas amostras vê-se que as porcentagens maiores estão no horizonte C, assim como a estrada, além de as amostras deste local possuírem a menor porcentagem de argila.

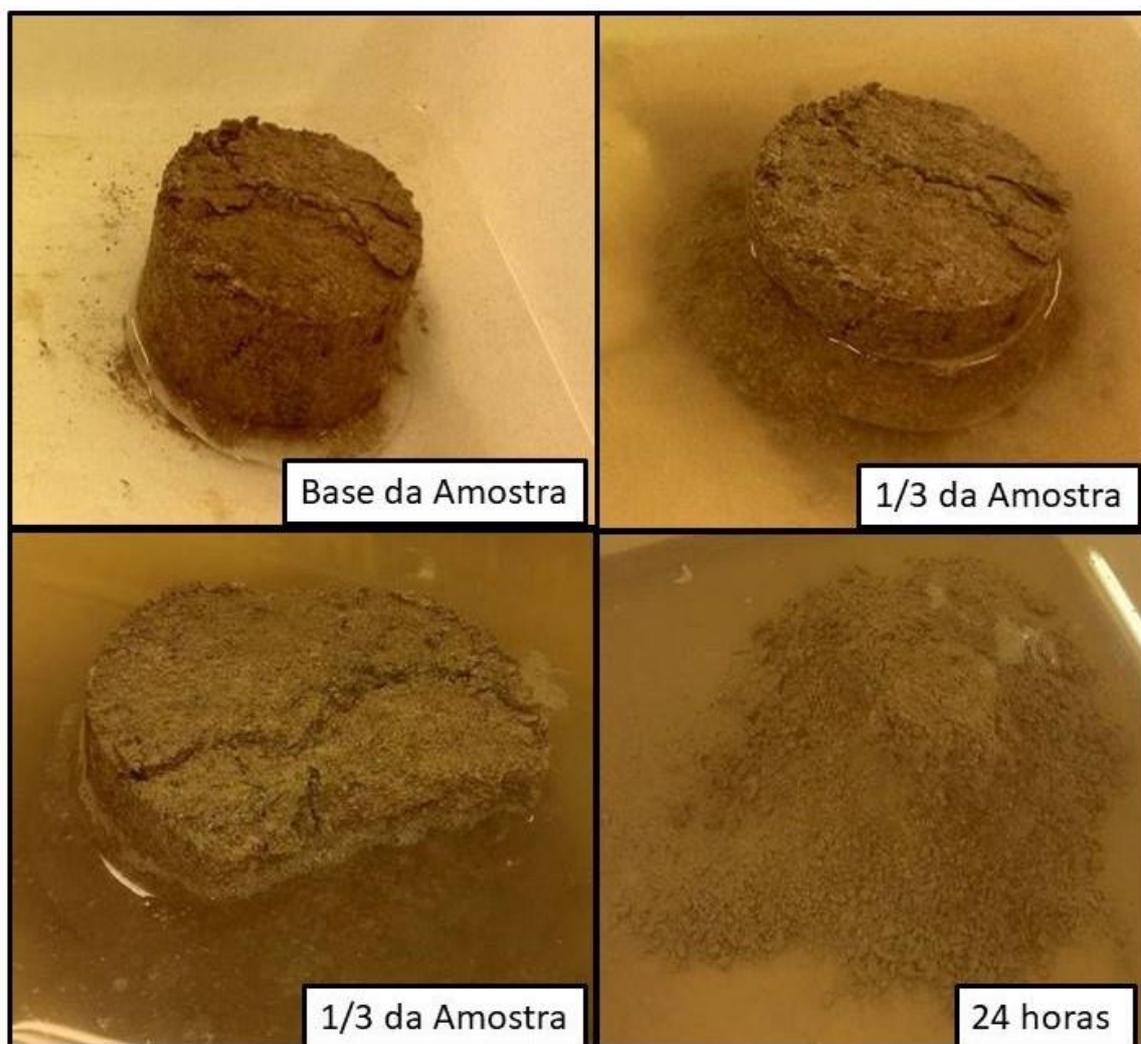
Figura 36 - Comportamento da amostra em condição natural quando submetidas à inundação

Conforme Tabela 8, devido ao solo ser bastante arenoso e com alta capacidade de infiltração, foram necessários poucos minutos para saturar. O horizonte C apresentou alto poder de desagregação, não resistindo à inundação completa (24 horas). Desta forma, observa-se que as condições nas quais se encontram as amostras, natural ou seca ao ar, não foram um fator de influência no teste para as amostras, pois em ambas as condições, elas apresentaram uma completa desagregação, formando uma pilha de material desestruturado (Figura 36 e 37).

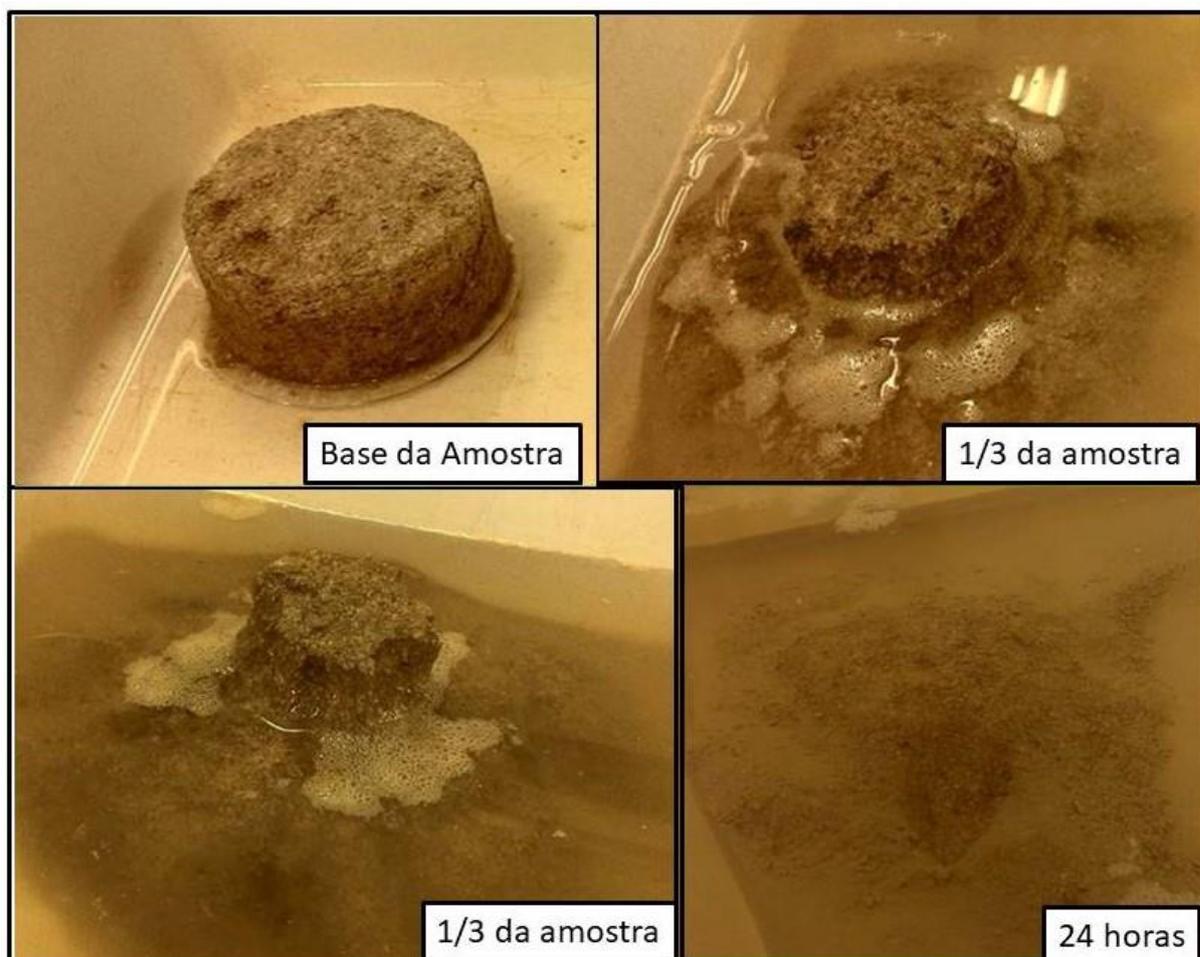
Figura 37 - Comportamento da amostra em condição seca ao ar quando submetidas à inundação

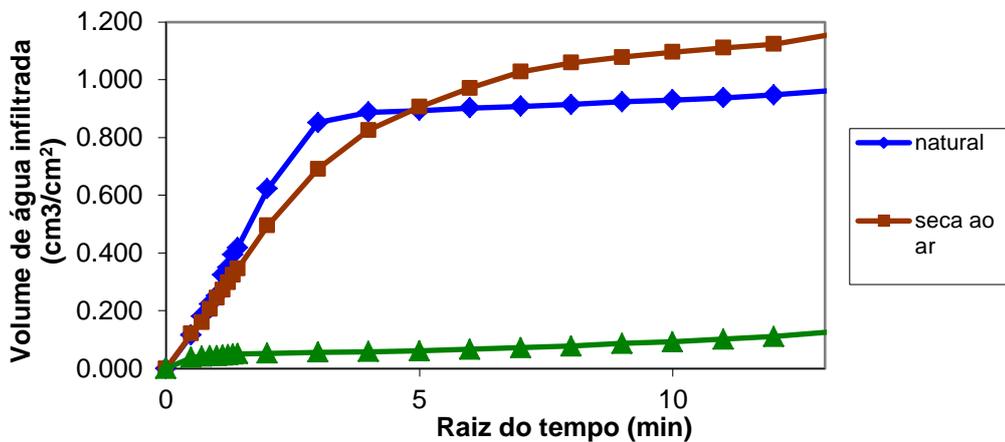
Figura 38 - Volume de água infiltrada ( $\text{cm}^3/\text{cm}^2$ ) pela raiz quadrada do tempo (min) para as amostras do horizonte C.

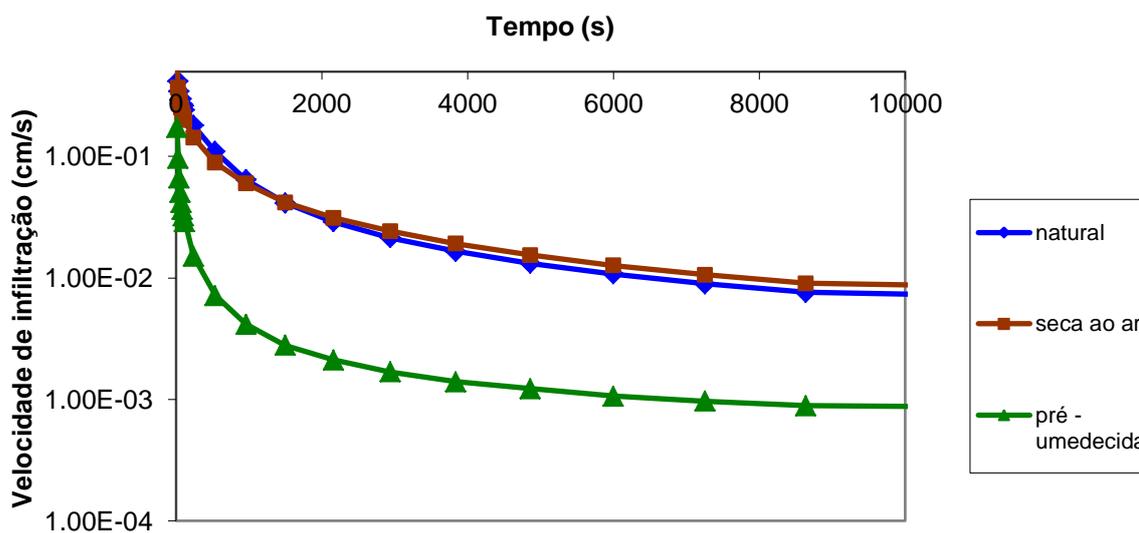
Figura 39 - Velocidade de infiltração (cm/s) pelo tempo (s) para as amostras do horizonte C.

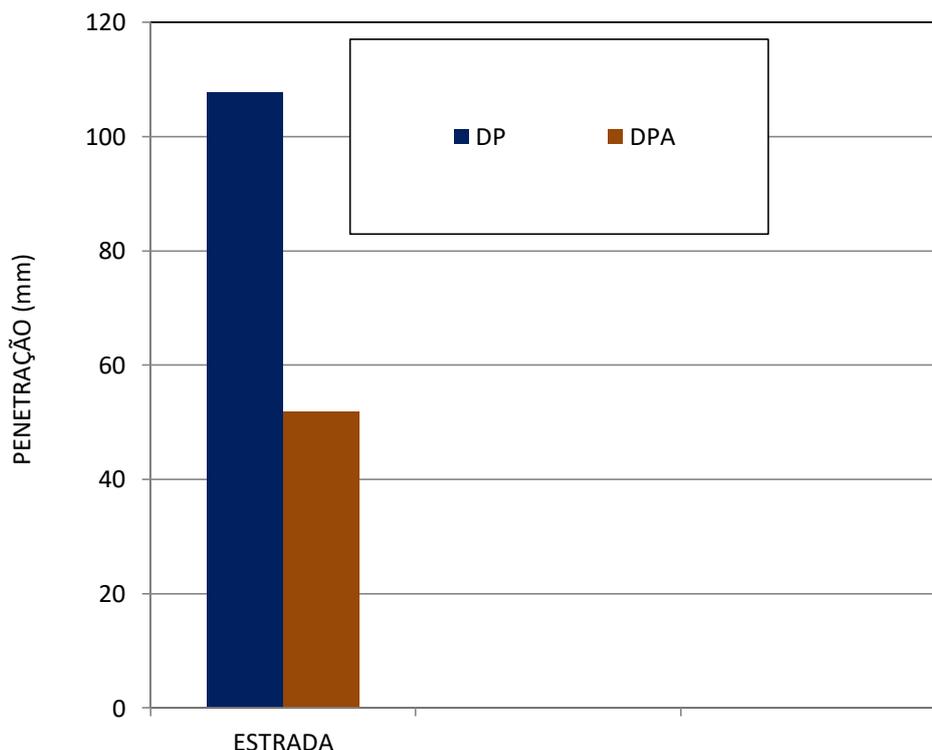
Figura 40- Representação Gráfica do ensaio de penetração

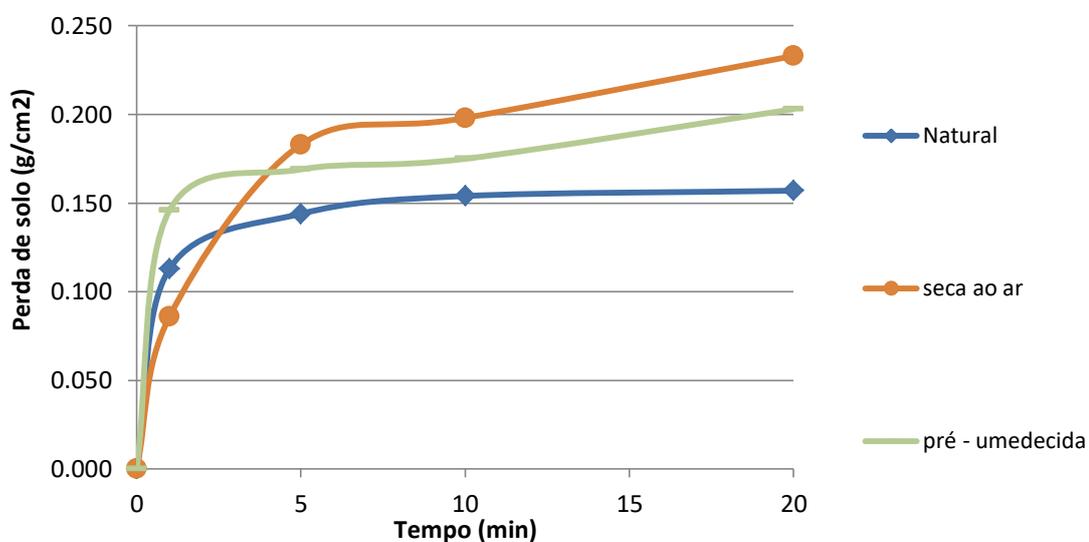
Figura 41 – Curva típica obtida do ensaio de Inderbitzen para amostras do horizonte C em diferentes condições de umidade para vazão de 3l/min.

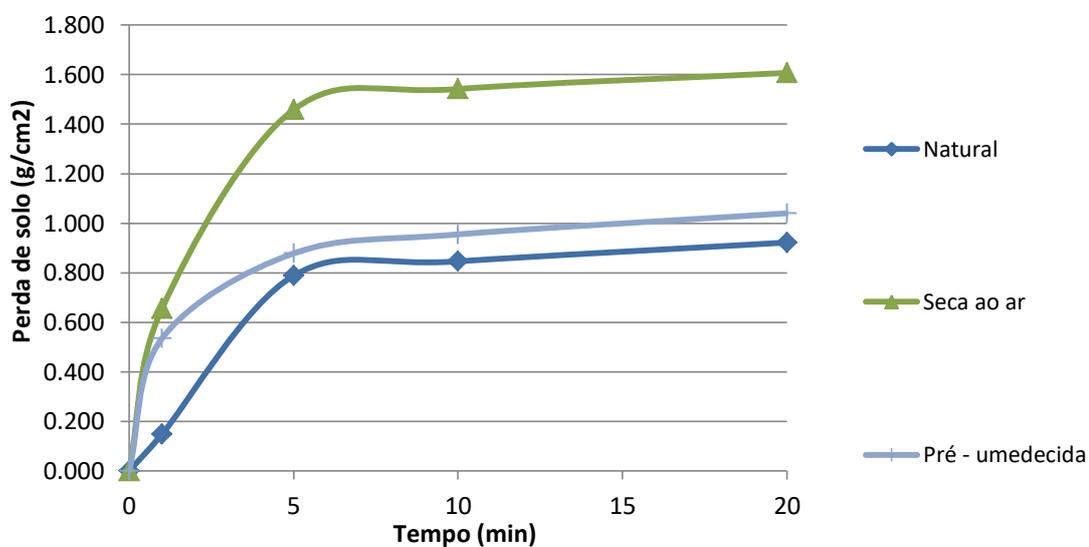
Figura 42 - Curva típica obtida do ensaio de Inderbitzen para amostras do horizonte C em diferentes condições de umidade para vazão de 6 l/min.

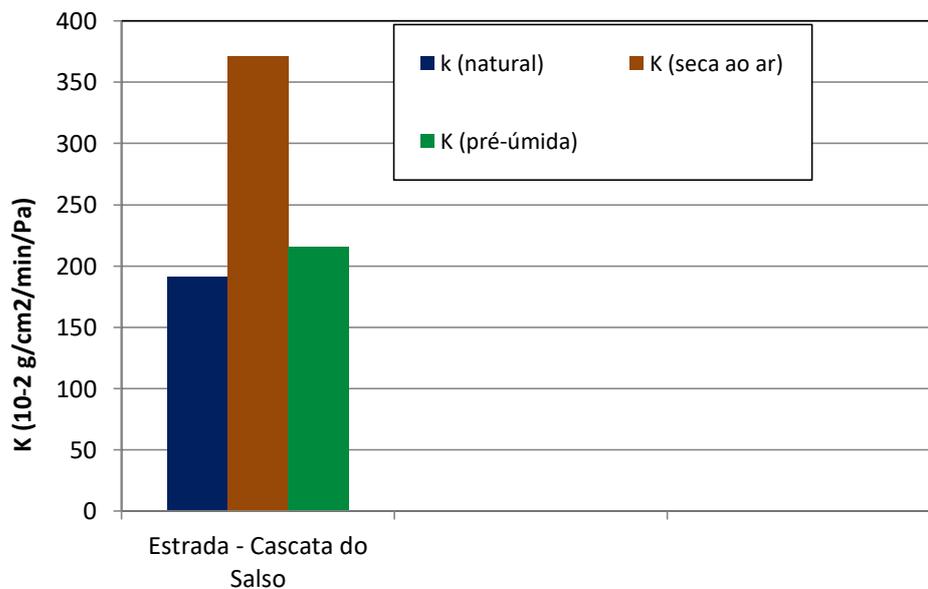
Figura 47- Valores da taxa de erodibilidade (K) obtidos em ensaios de Inderbitzen.

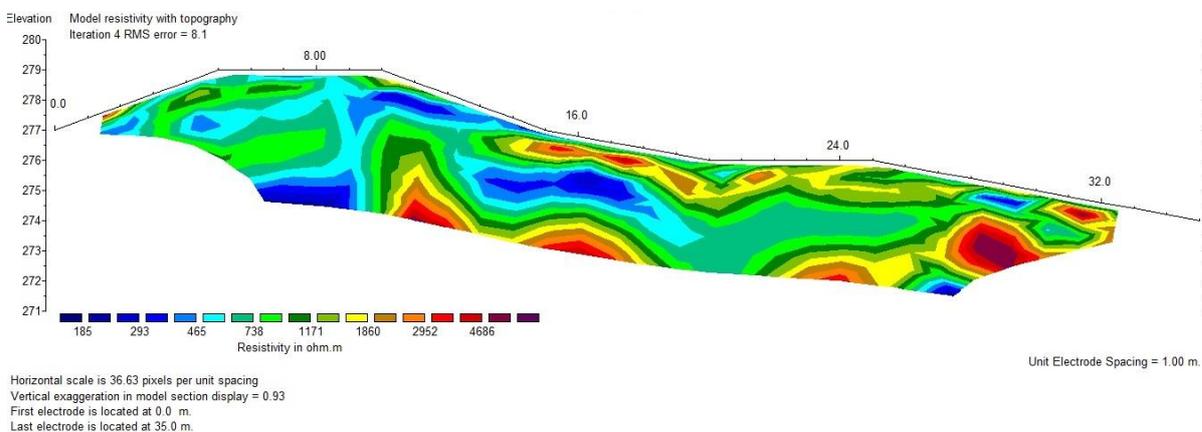
Figura 48 – Perfil do Caminhamento Elétrico 1 - CE1

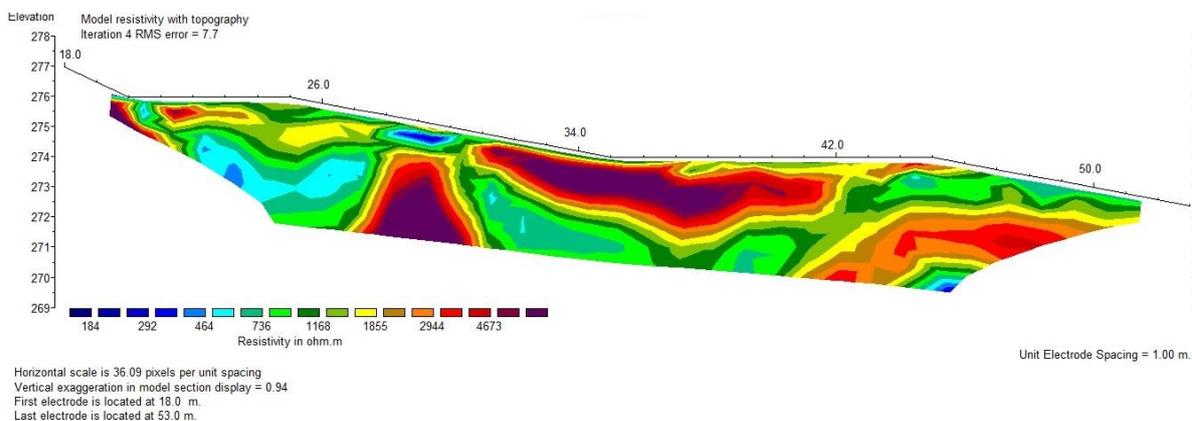
Figura 49 – Perfil do Caminhamento Elétrico 2 - CE2

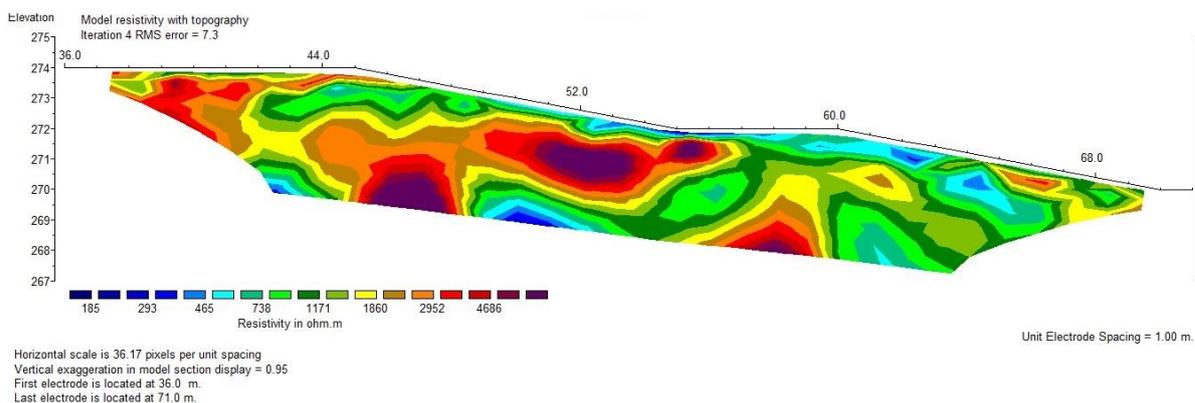
Figura 50 – Perfil do Caminhamento Elétrico 3 - CE3

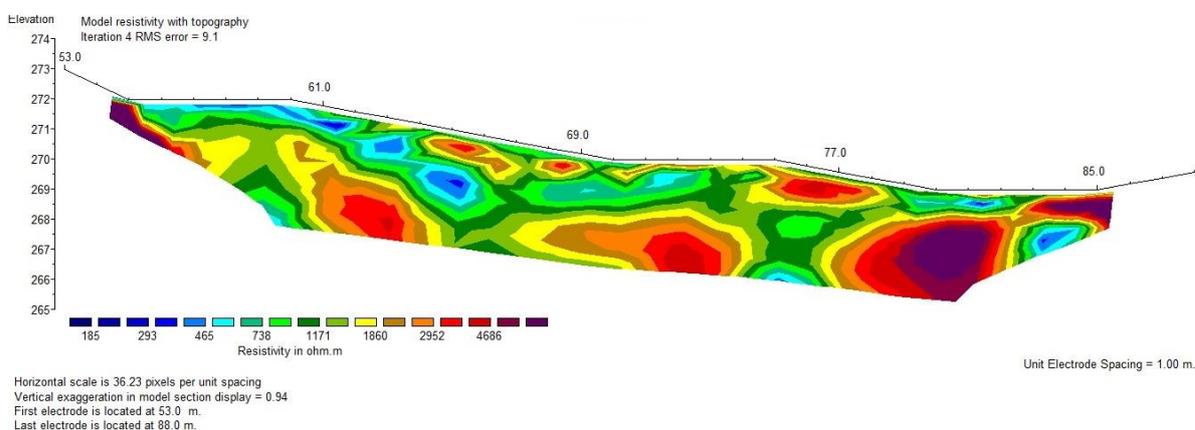
Figura 51 - Perfil do Caminhamento Elétrico 4 - CE4

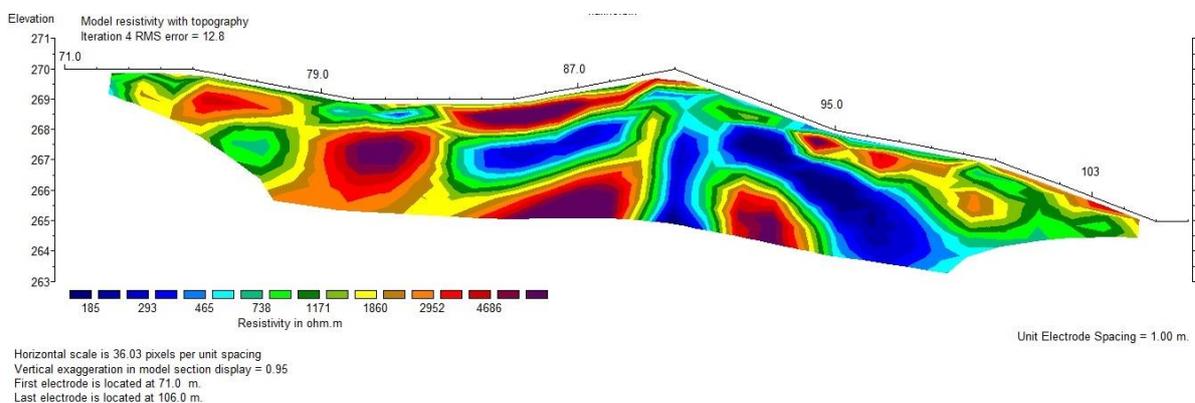
Figura 52– Perfil do Caminhamento Elétrico 5 – CE5

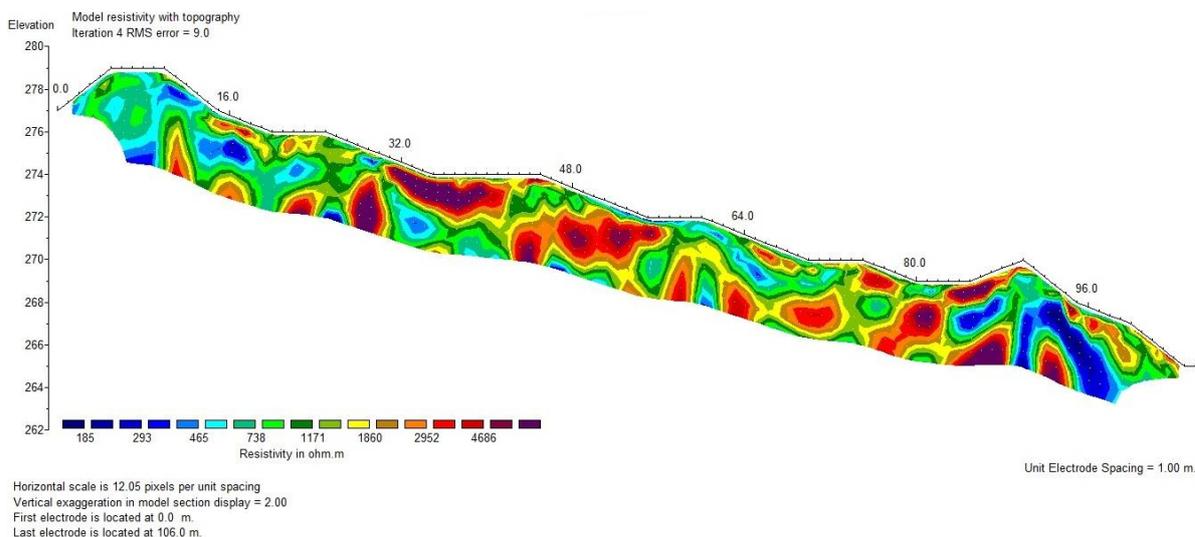
Figura 53 – Perfil do Caminhamento Elétrico – CE
