**UNIVERSIDADE FEDERAL DO PAMPA**

**APLICAÇÃO DE MÉTODOS DE PREVISÃO DE DESEMPENHO PARA ESTIMATIVA  
DA VARIAÇÃO DA IRREGULARIDADE LONGITUDINAL DO PAVIMENTO –  
ESTUDO DE CASO NA RODOVIA RSC-377**

Dissertação apresentada ao Programa de Pós-Graduação *Stricto Sensu* em Engenharia da Universidade Federal do Pampa como requisito parcial para obtenção do título de Mestre em Engenharia.

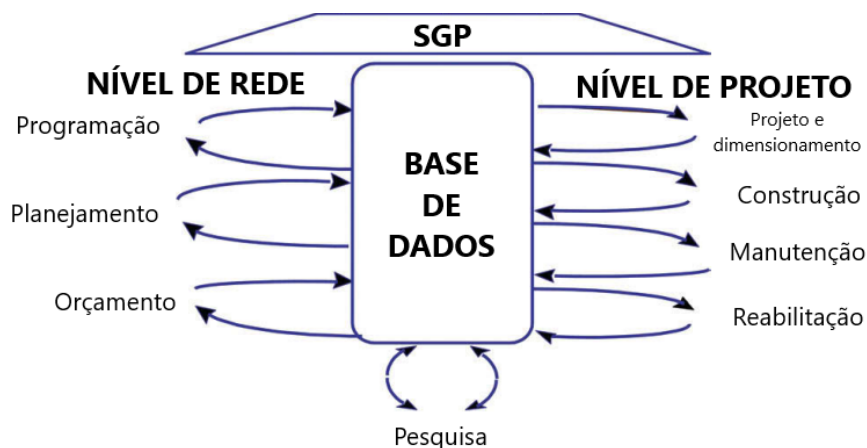
Figura 1 – Componentes de um SGP em níveis de rede e projeto

de rede e nível de projeto (HAAS; HUDSON; ZANIEWSKI, 1994). Na Fig. 1, estão apresentadas as principais atividades executadas em cada um destes níveis.

A gerência em nível de rede tem como característica estudar uma grande área ou malha viária, ou seja, deve identificar trechos prioritários para manutenção. Neste nível, as necessidades de manutenção e de reabilitação dos pavimentos abrangidos são ordenadas, hierarquizadas e priorizadas, a partir de critérios técnico-econômico ou políticos, cuja resposta primária é a elaboração de um programa prioritário de manutenção, reabilitação ou construção de novos pavimentos. Em nível de rede, as decisões são tomadas para um grande número de projetos, ou ainda, para uma rede inteira (HAAS; HUDSON; ZANIEWSKI, 1994; BASÍLIO, 2002). Um exemplo de gerência de pavimentos em nível de rede é a utilização de gráficos para o estabelecimento de programas de reabilitação do pavimento e a justificativa orçamentária por detrás deste.

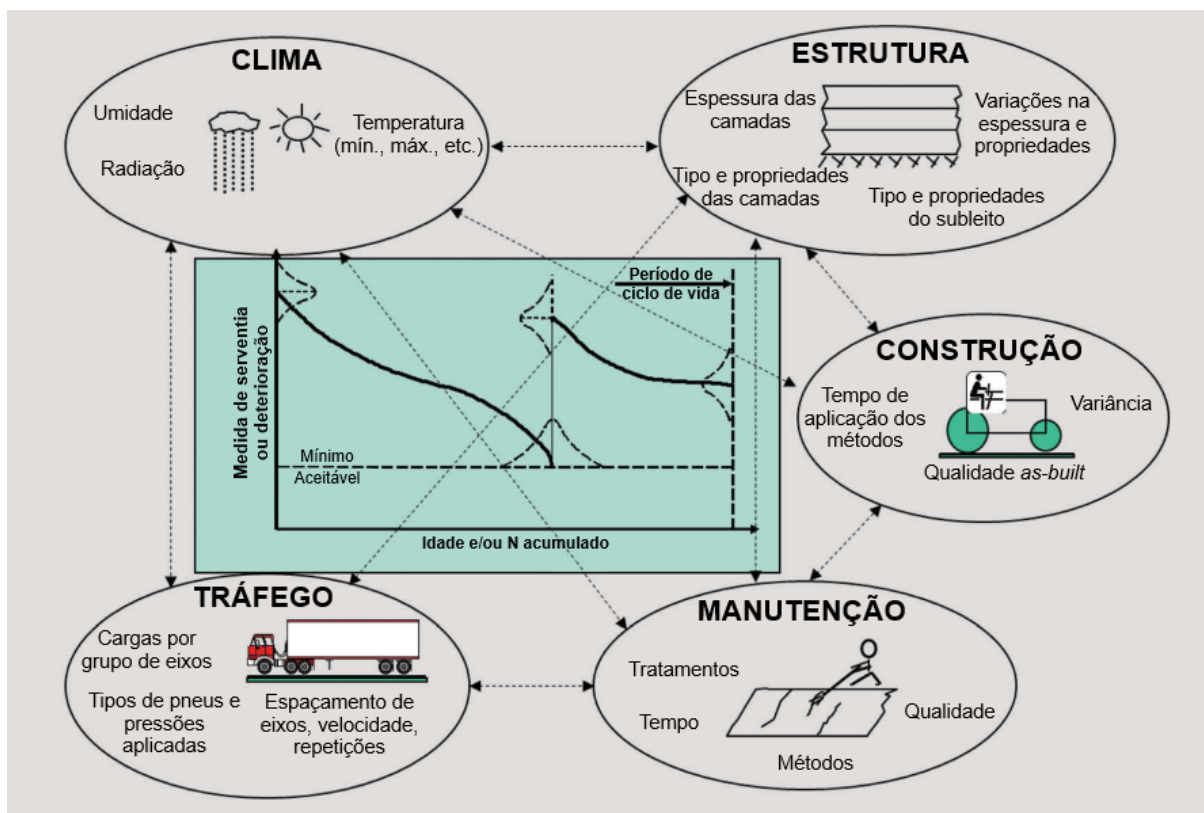
Figura 2 – Fatores, subfatores e interações que podem afetar o desempenho do pavimento

Um dos maiores desafios se tratando em modelos de desempenho reside na identificação e caracterização de cada variável independente que afeta a deterioração do pavimento (HAAS; HUDSON, 2015). De forma esquemática, são apresentados na Fig. 2 os principais fatores, subfatores e interações responsáveis pela alteração no desempenho de um pavimento.

A evolução da deterioração e a velocidade em que acontece é diretamente dependente destes fatores. Conforme apresentado na Fig. 3, a deterioração da rodovia é marcada por três estágios principais, em função da idade do pavimento e das medidas de irregularidade observadas durante esse período.

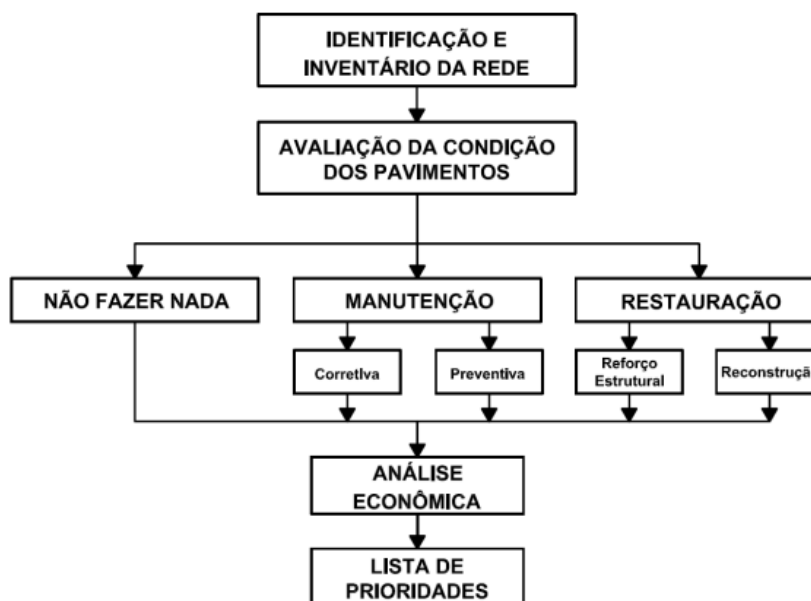
Figura 7 – Fluxograma de um SGP com alternativas das estratégias de M&amp;R

A Figura 7 apresenta o Fluxograma de um SGP com alternativas das estratégias de atividades de Manutenção & Restauração.

Em uma primeira etapa, são definidas e identificadas as seções do pavimento que serão objeto de análise. A seguinte etapa consiste no inventário do pavimento, através do levantamento das condições do mesmo quanto as suas características físicas e o estado de deterioração (Departamento Nacional de Infraestrutura de Transportes, 2011).

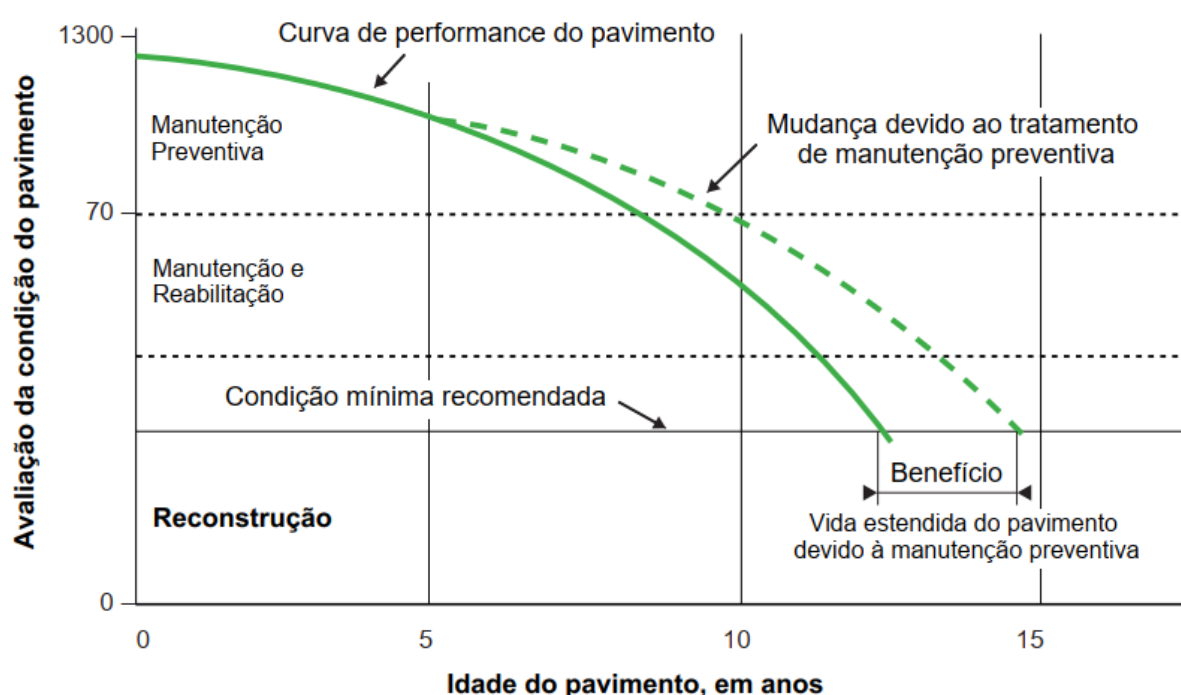
Figura 8 – Modelos de previsão de desempenho aplicados a seções de pavimento candidatas a tratamentos de manutenção preventiva

Conforme ilustrado na Figura 8, a execução de tratamentos de manutenção preventiva tem como característica a extensão da performance funcional do pavimento, em um trecho denominado benefício, referente à parcela de vida estendida resultante de intervenções de caráter preventivo.

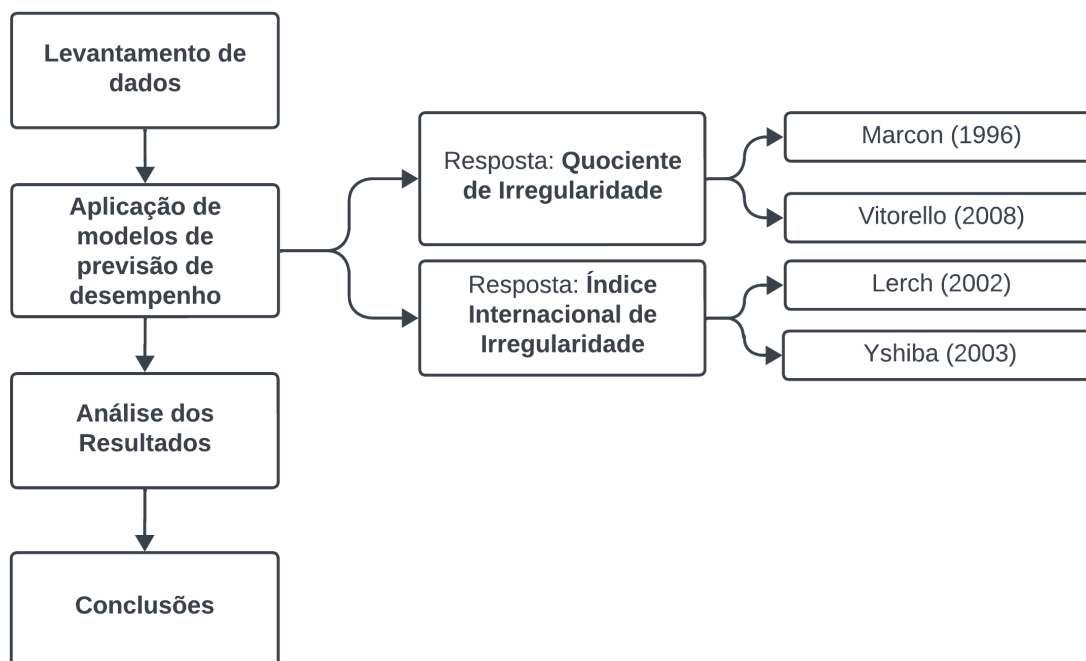
Figura 14 – Esquema da metodologia empregada

A terceira etapa consiste na análise dos resultados obtidos pela etapa anterior, enquanto a quarta etapa visa a elaboração de conclusões pertinentes aos resultados obtidos na pesquisa como um todo.

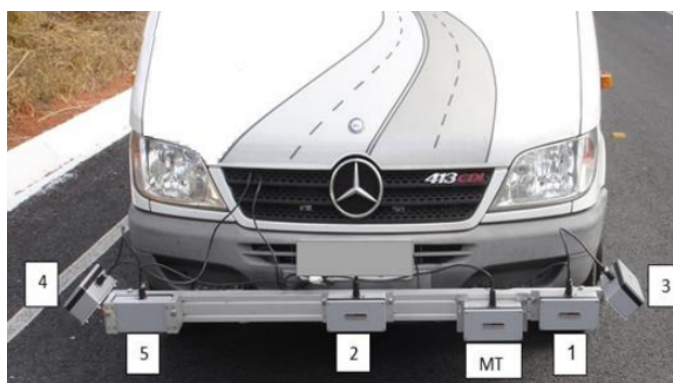
(b) Barra com sensores para medida de irregularidade (1, 2, 5), sensores para medida de afundamento de trilha de roda (1, 2, 3, 4 e 5) e sensor para medida de macrotextura (MT)

Quanto ao veículo de transporte do equipamento, este deve acomodar, adequadamente, todos os componentes do perfilômetro e a equipe de campo. O estado de conservação do veículo deve possibilitar um rolamento suave com facilidade de manutenção de uma trajetória que acompanhe as trilhas de rola da faixa de rolamento por onde ele trafegar. Na Fig. 16, estão apresentados o posicionamento dos sensores em relação ao eixo do veículo.

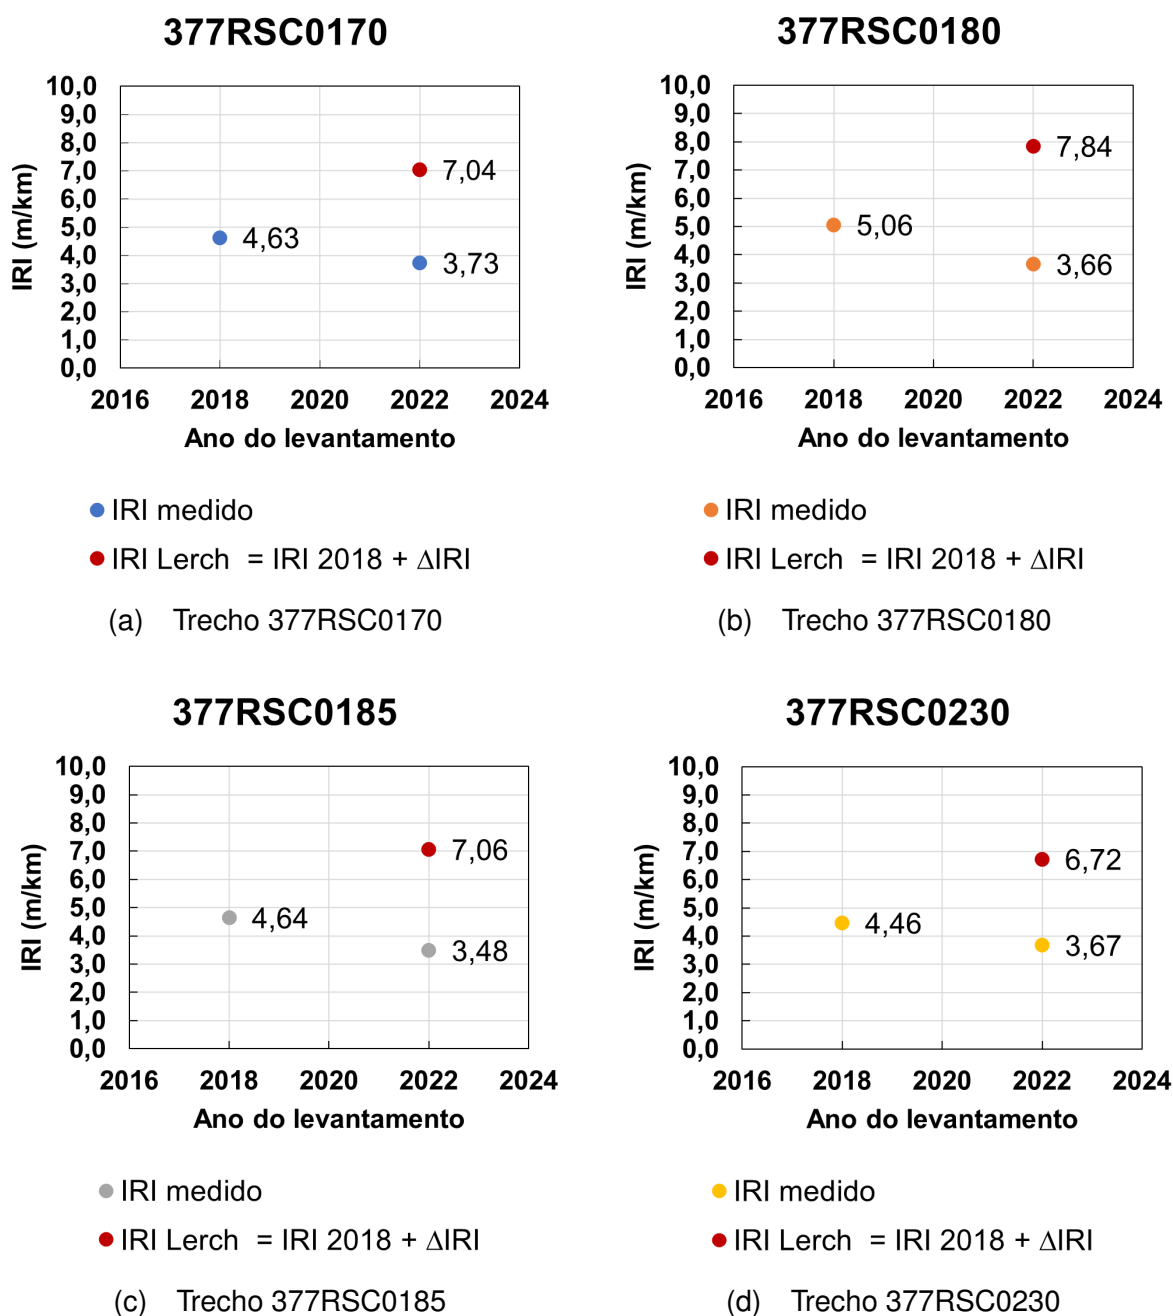
Figura 20 – Resultados obtidos através do modelo proposto por Lerch (2002)

Na Figura 20, estão apresentados de forma gráfica os resultados obtidos através desse modelo.

Para os resultados obtidos pelo modelo proposto por Lerch (2002), observa-se que o modelo apresenta valores de IRI superiores ao medido em campo, uma vez que é calculado apenas o acréscimo na irregularidade desde a última medição realizada no ano de 2018. Esse cenário mostrado pelo método de Lerch (2002) é condizente com o decréscimo esperado em quatro anos de vida útil do pavimento, onde não ocorre atividades de manutenção em tempo adequado.
