UNIVERSIDADE FEDERAL DO PAMPA

ESTUDO HIDROGEOQUÍMICO APLICADO À GEOLOGIA MÉDICA DE POÇOS
PARA O ABASTECIMENTO HUMANO AO LONGO DA BR 290 EM CAÇAPAVA
DO SUL, RIO GRANDE DO SUL

Trabalho de conclusão de curso de
graduação de Geologia pela Universidade
Federal do Pampa, como requisito para
obtenção do Título de Bacharel em
Geologia.

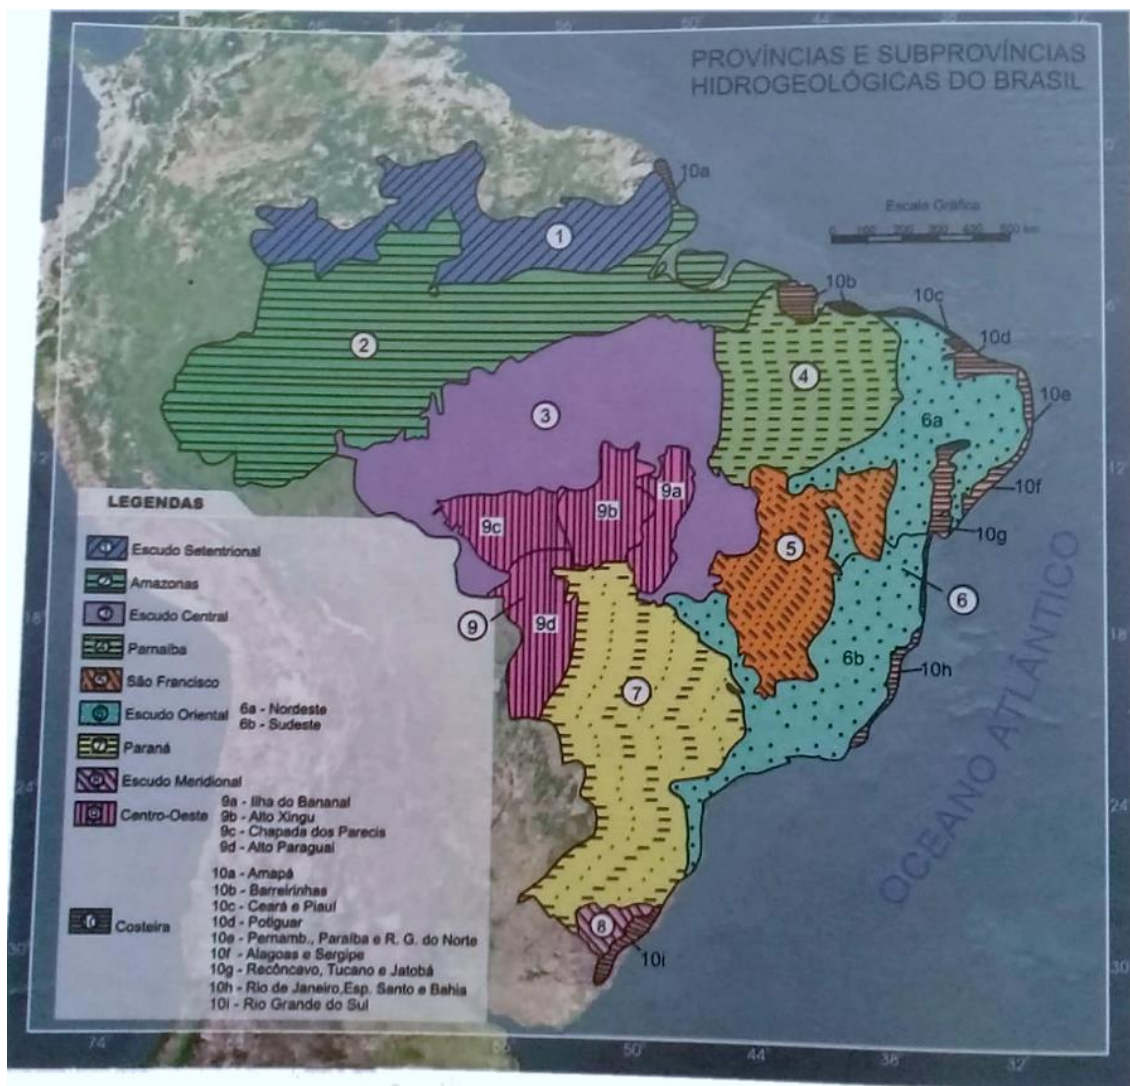
Figura 07 – Províncias e subprovíncias hidrogeológicas do Brasil.

O sul do Brasil possui quatro províncias hidrogeológicas: Costeira, Paraná, Escudo Oriental – Sudeste, e Escudo Meridional. Isto é, quatro regiões com características gerais semelhantes em relação à ocorrência de águas subterrâneas (figura 07). E, esta ocorrência de águas está atrelada diretamente a um conjunto de seis fatores: geologia, morfologia, clima, hidrologia, vegetação e solos (CPRM, 2008).

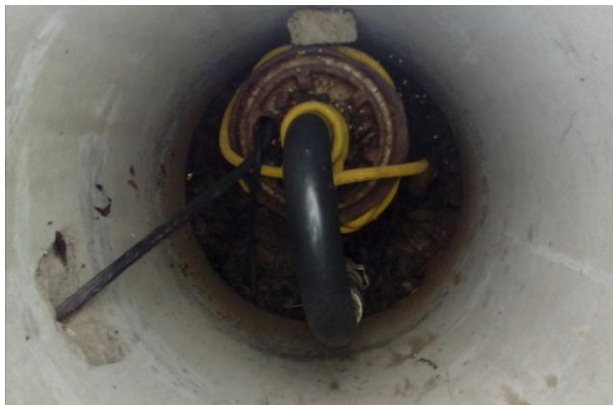
Figura 16 – Detalhe do poço 1, protegido por um tubo de cimento, onde haviam teias de aranha.

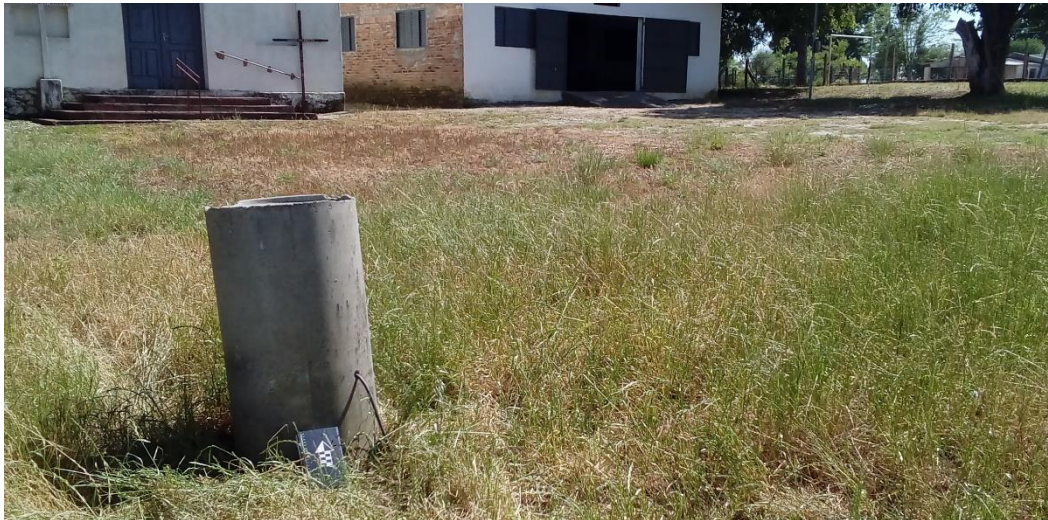
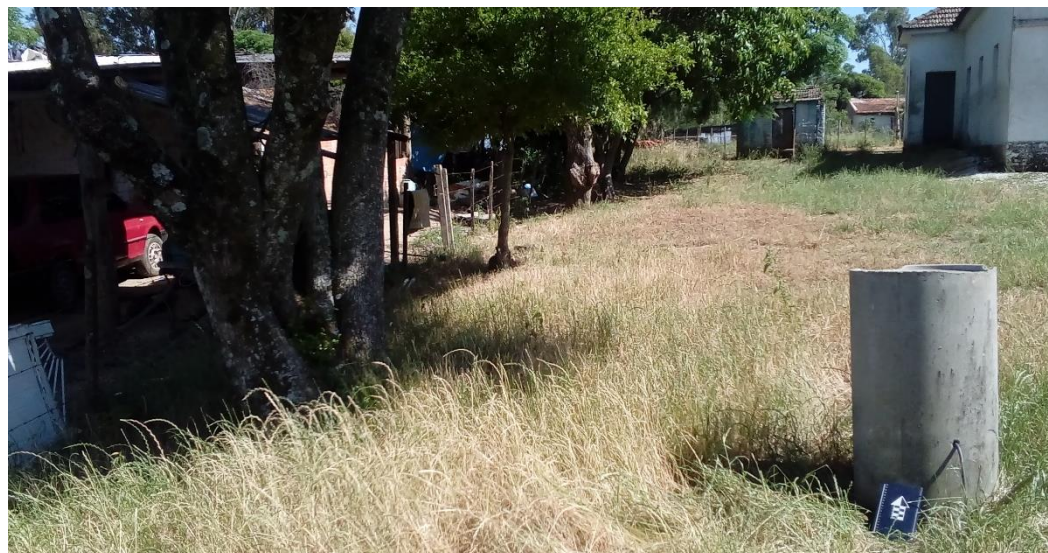
Figura 17 – Meio em que o poço está inserido. A caderneta de campo ao pé do poço mede 20 cm de altura. A) vista para NE, ilustrando as gramíneas secas no pátio antes da Capela São João Batista. B) Vista para NO, ilustrando a distância entre o poço e a árvore e casa mais próxima.

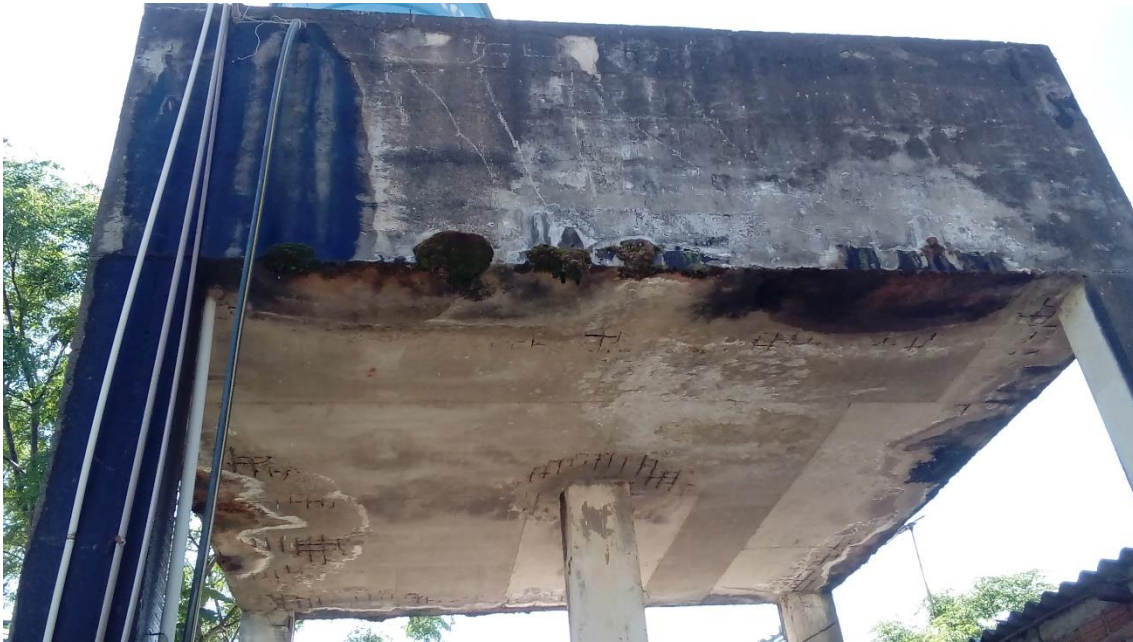
Figura 18 – Caixa d'água de cimento com infiltrações e marcas de corrosão, a qual recebe a água do poço 1. A caixa d'água de plástico acima é aquela que recebe o tratamento com cloro e redistribui para outras caixas d'água na vila.

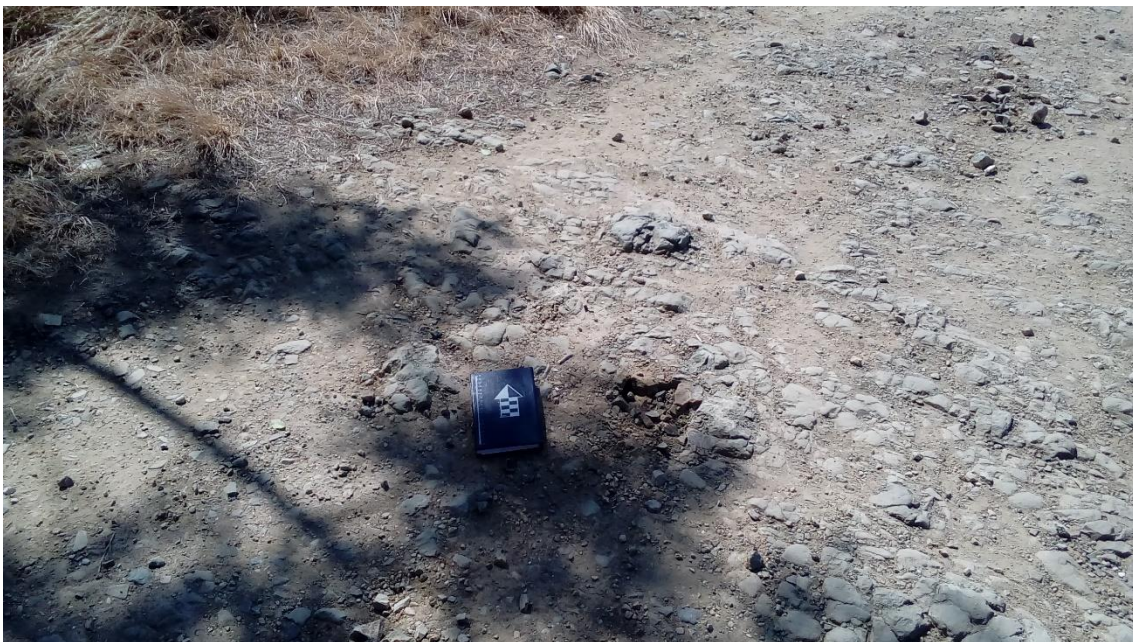
Figura 19 – Ilustração do afloramento do tipo lajeado encontrado há 5m das torneiras que recebem água direto dos poços 1 e 2. Caderneta de campo serve como escala de 20cm.

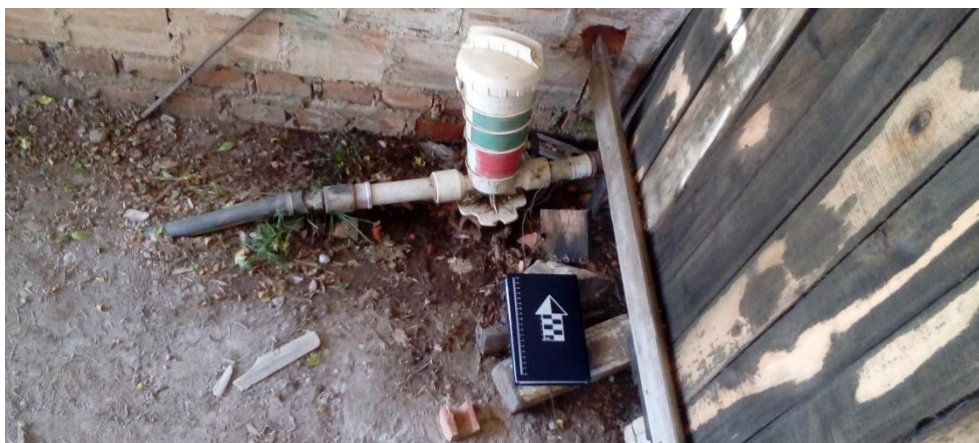
Figura 22 – Torneira onde foi realizada a coleta referente ao P2.

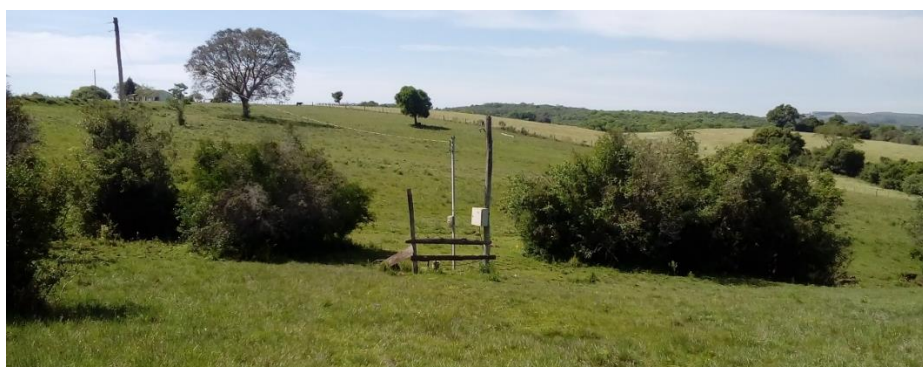
Figura 23 – Vista do entorno do poço 2, protegido com uma cerca de madeira.

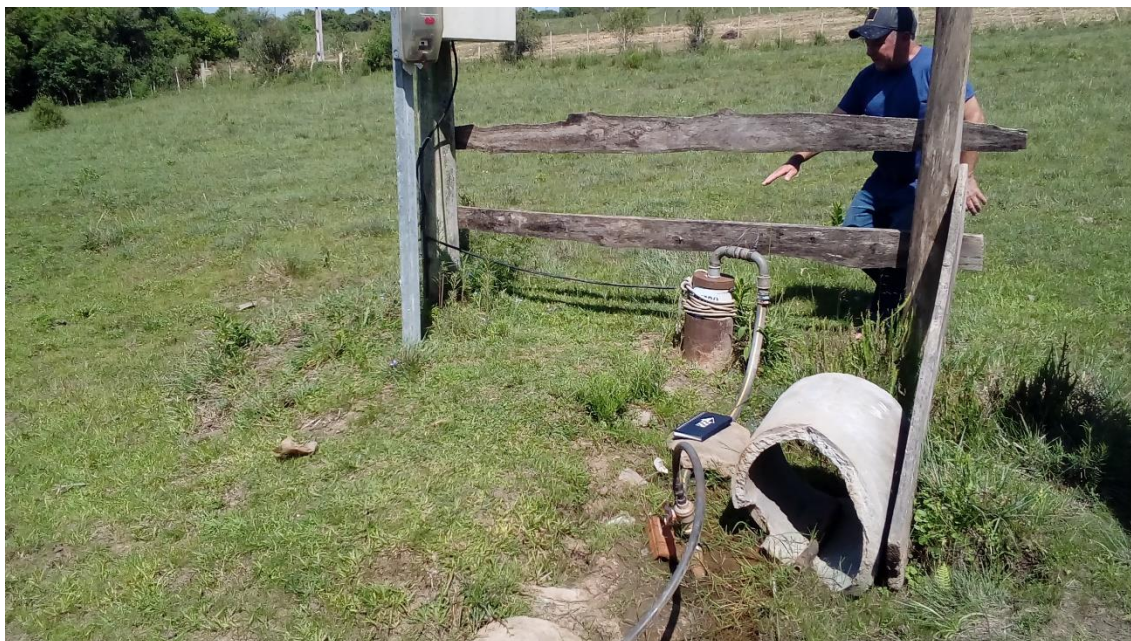
Figura 24 – Vista detalhada da situação do poço.

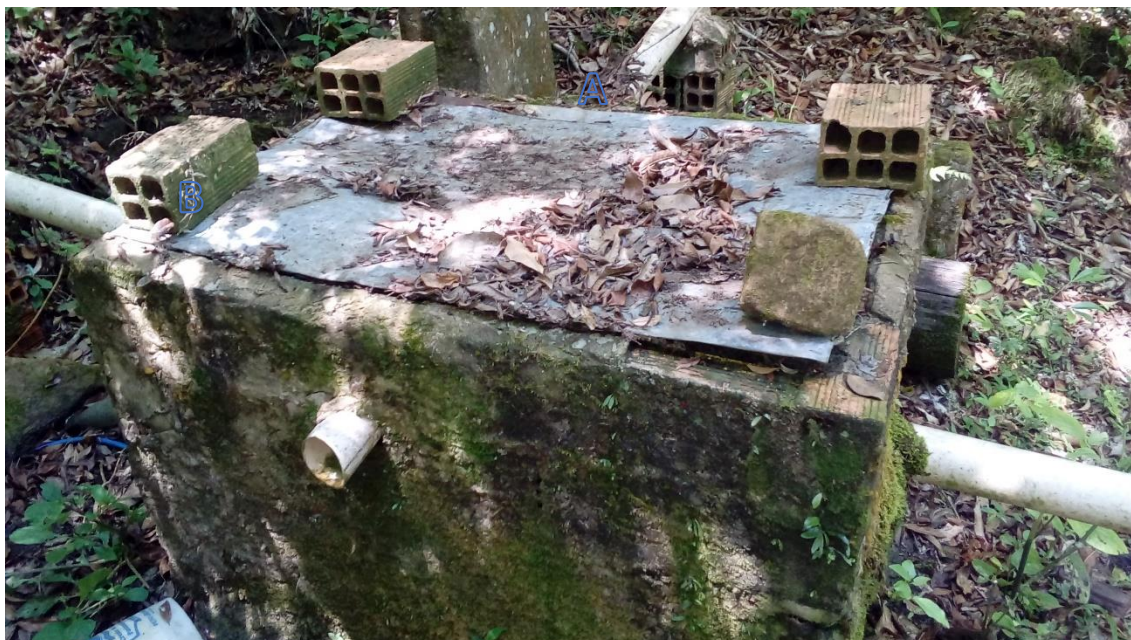
Figura 26 – Caixa d'água de tijolos e cimentos tampada, cuja qual recebe a água das nascentes A (amostra 3) e B (amostra 4).

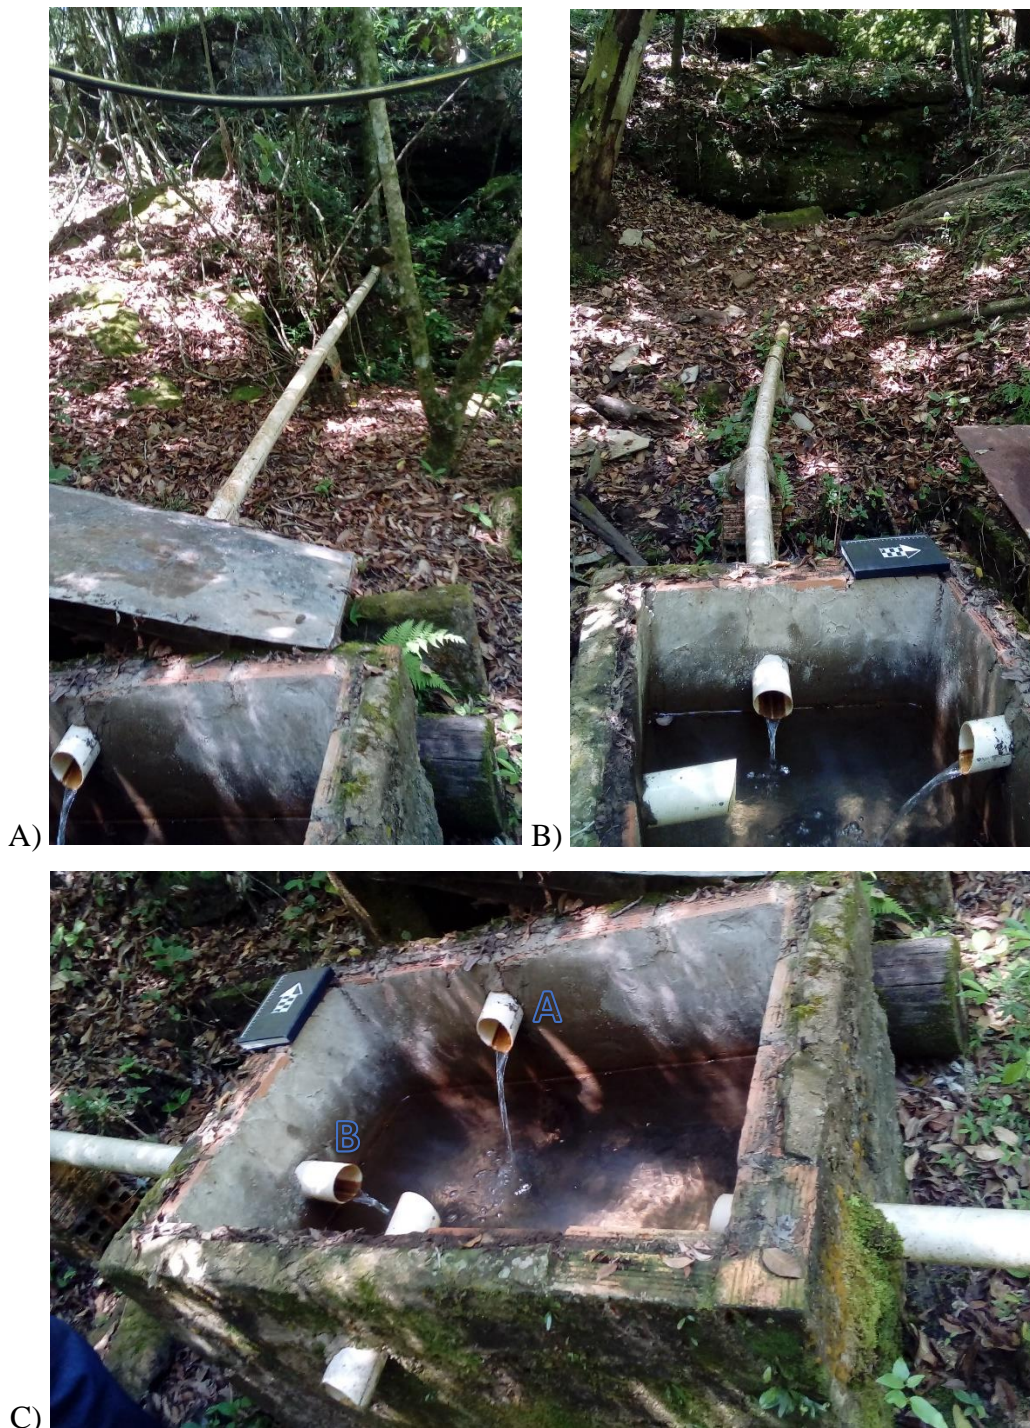
Figura 27 – Mesma caixa da imagem anterior, porém agora descoberta. A) Indica o local da nascente d'água A, da qual foi coletada a amostra 3. B) Indica o local da nascente B, de onde foi coletada a amostra 4. C) Caixa mostrando as duas entradas de água e duas saídas, onde, no sentido horário partindo do cano superior: entrada de água da nascente A; saída para caixa d'água de plástico; ladrão; e entrada de água da nascente B.

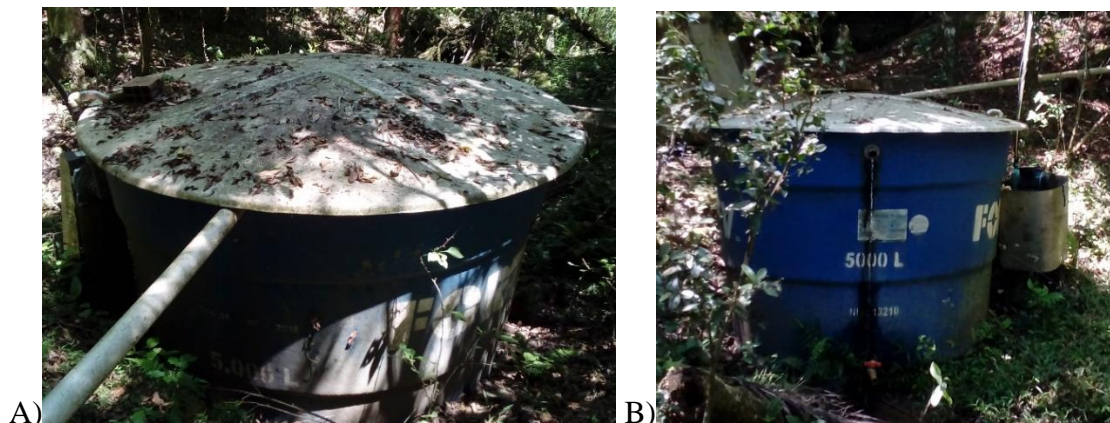
Figura 28 – Caixa d'água de plástico, a qual está acoplada a bomba e é responsável por enviar a água para as caixas d'água particulares. A) Caixa vista a partir da caixa de tijolos como referencial. B) Caixa vista a 90° em relação a foto A, ilustrando o ladrão e a bomba.

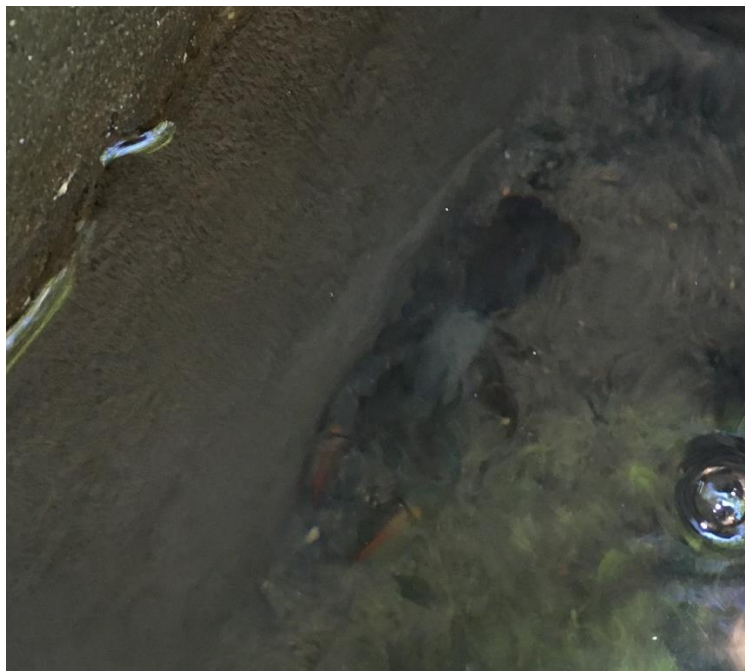
Figura 30 – Espécie de lagostim encontrada dentro da caixa d'água de tijolos, medindo aproximadamente 10 cm.

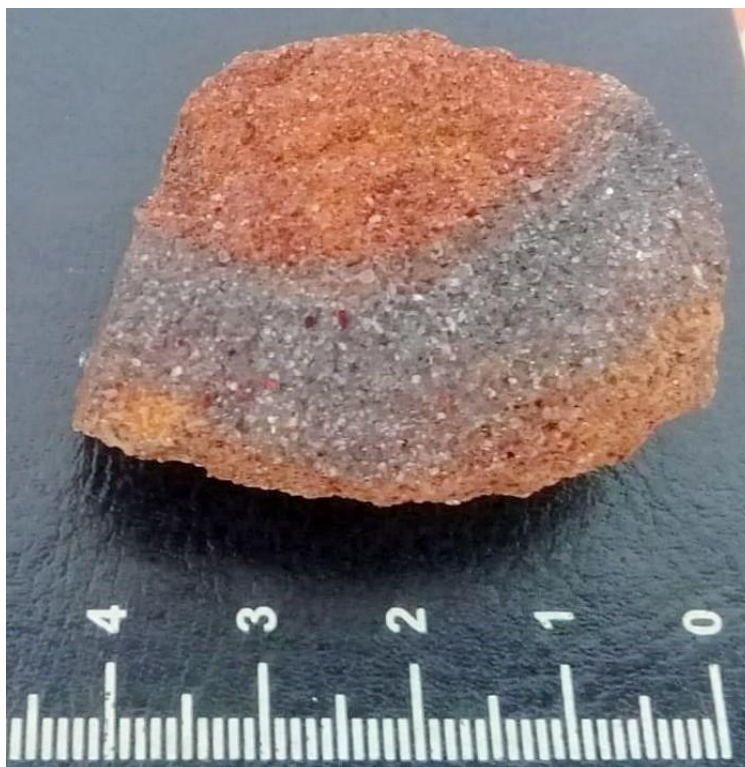
Figura 31 – Amostra de rocha encontrada nas proximidades das nascentes.

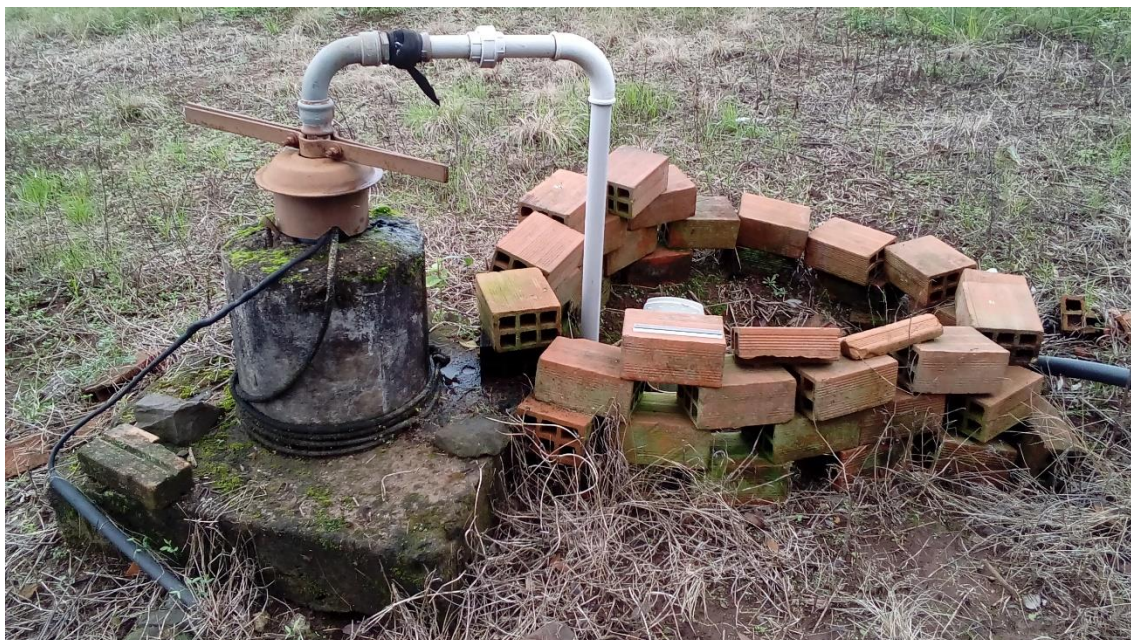
- Não havia proteção ao poço, e ficava em um pátio com gramíneas secas. Não é usual o trânsito de pessoas e animais de médio e grande porte no local. O poço possui bomba automática, e não há torneira que possibilite coletar água antes de passar pela caixa d'água. Há um vazamento no encanamento próximo à boca do poço, e foi por onde foi coletada a água.

Figura 33 – Imagem do P5, nos fundos da escola. O vazamento se encontra onde foi amarrado uma faixa preta no encanamento.

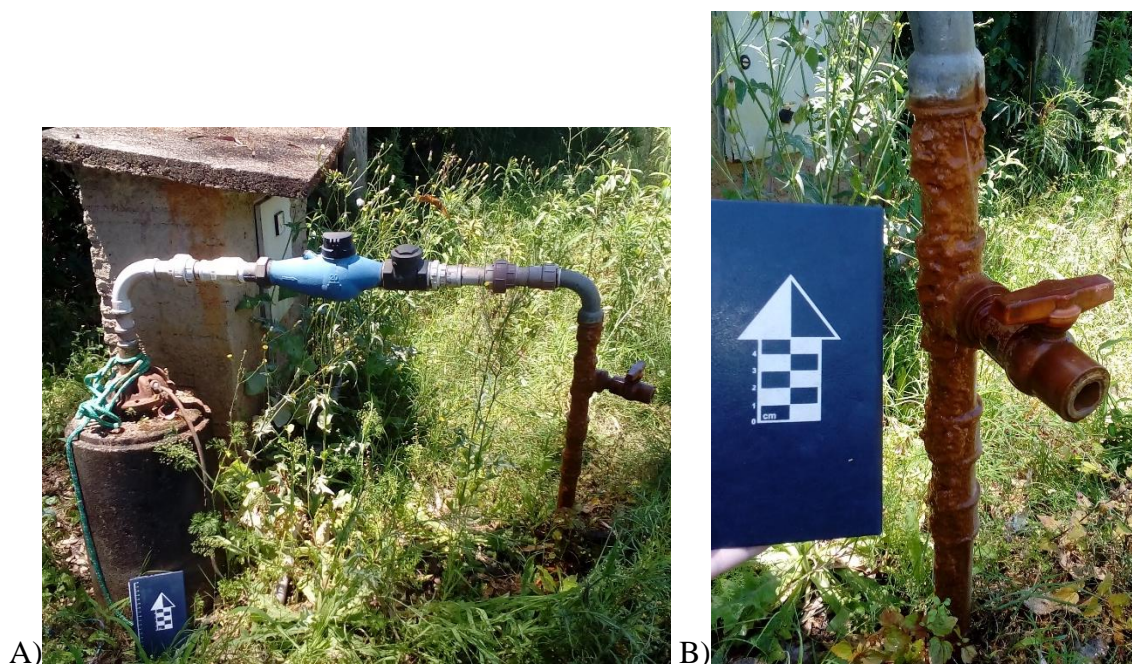
Próximo ao terceiro local se encontra o P6, nos fundos de uma oficina mecânica. O poço estava perfurado em uma área de plantio de laranjeiras, possuía um encanamento muito oxidado e com vazamento. Havia ervas daninhas altas no entorno do poço. Tem casas locadas próximas do poço, e estas também possuem fossa negra para descarte de resíduos, assim como a mecânica. O poço não possui nenhum tipo de selo sanitário.

A cor e o odor característicos da amostra 6 não se repete em nenhuma outra amostra, indicando uma poluição pontual. Este poço está locado nos fundos de uma mecânica, a qual reserva seus resíduos para coleta mensal por uma empresa especializada. A tubulação do poço 6 está muito danificada, com vazamentos e canos oxidados. Como, segundo os consumidores deste poço, estes parâmetros oscilam frequentemente, induz-se que a contaminação se dá a partir da tubulação. Como se trata de uma água subterrânea, tendo o poço uma profundidade de 141 metros, se a contaminação fosse a partir da mecânica, a oscilação destes parâmetros físicos não era esperada.

Figura 35 – Situação do P6. A) Notar ervas-daninhas altas inclusive ao redor do poço. B) Detalhe para o encanamento muito oxidado e com vazamento.
