UNIVERSIDADE FEDERAL DO PAMPA - UNIPAMPA

**ESTUDO DA EROSÃO POR CINZA VOLANTE EM DIFERENTES TIPOS DE
LIGAS DE AÇO APLICADAS EM CALDEIRA DE GRANDE PORTE**

Dissertação de Mestrado apresentada ao Programa de Pós-Graduação em Engenharia da Universidade Federal do Pampa, como requisito parcial para obtenção do Título de Mestre em Engenharia.

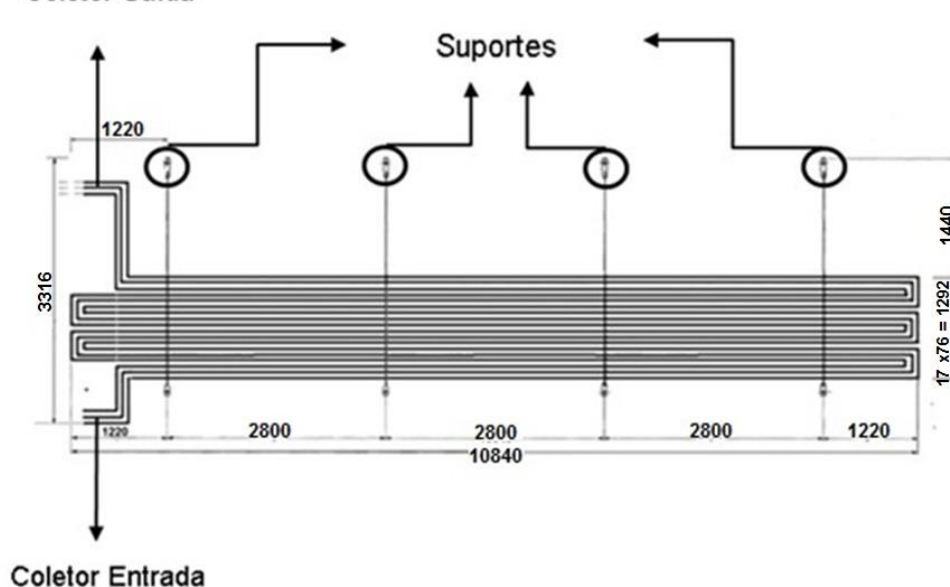
Os tubos do Economizador I são tubulações lisas com 11 metros de comprimento, possuem um coletor de entrada e um coletor de saída, tendo 54 serpentinas enfileiradas e 24 tubos dispostos um sobre o outro, com um espaçamento de 76 mm, de acordo com o modelo da Figura 4.

Figura 4 - Representação de uma serpentina e 18 tubos do Economizador I

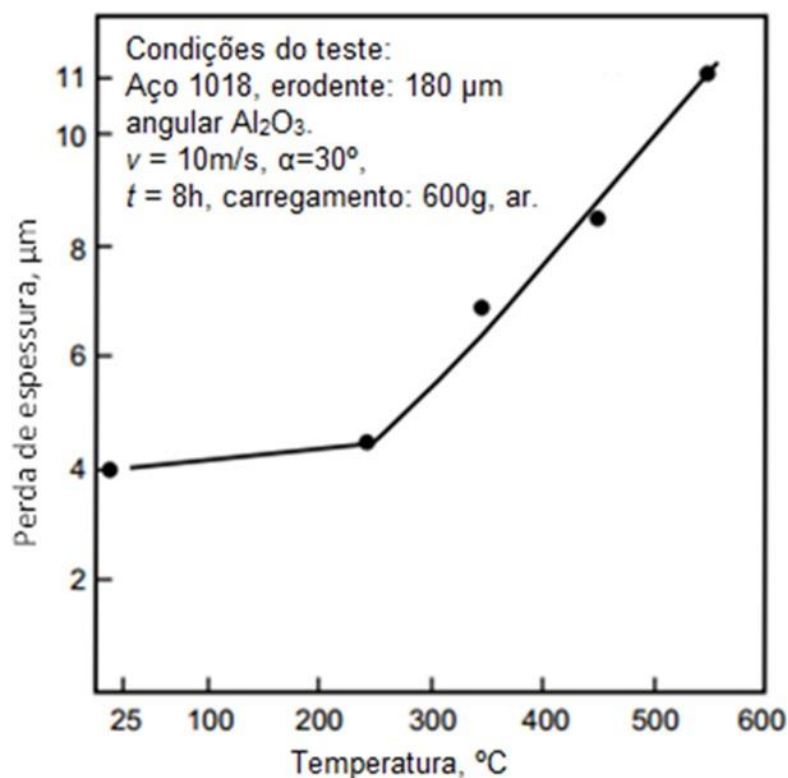
Na Figura 5 é apresentado o efeito da temperatura sobre a erosão-corrosão de aço de carbono, em ar, com ângulo de impacto a 30°, velocidade da partícula de 10 m/s com partículas de alumina de tamanho médio de 180µm. Nota-se um aumento no mecanismo de erosão-corrosão com o aumento da temperatura, a partir de aproximadamente 270°C²¹.

Figura 5 - Efeito da temperatura na erosão-corrosão de liga metálica de aço carbono SAE 1018.

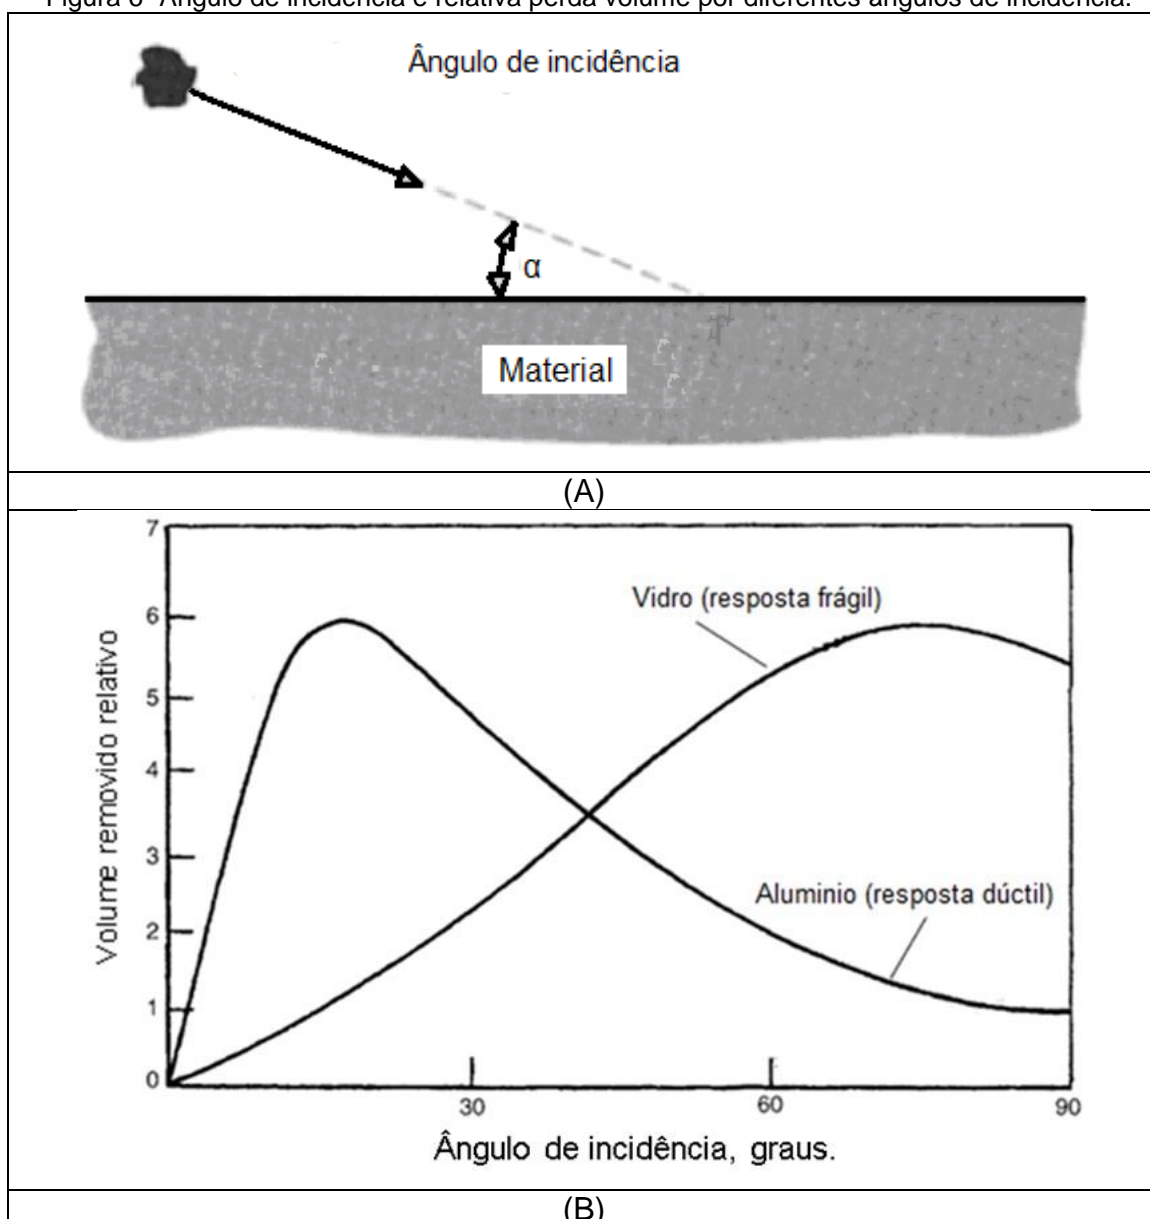
Figura 6- Ângulo de incidência e relativa perda volume por diferentes ângulos de incidência.

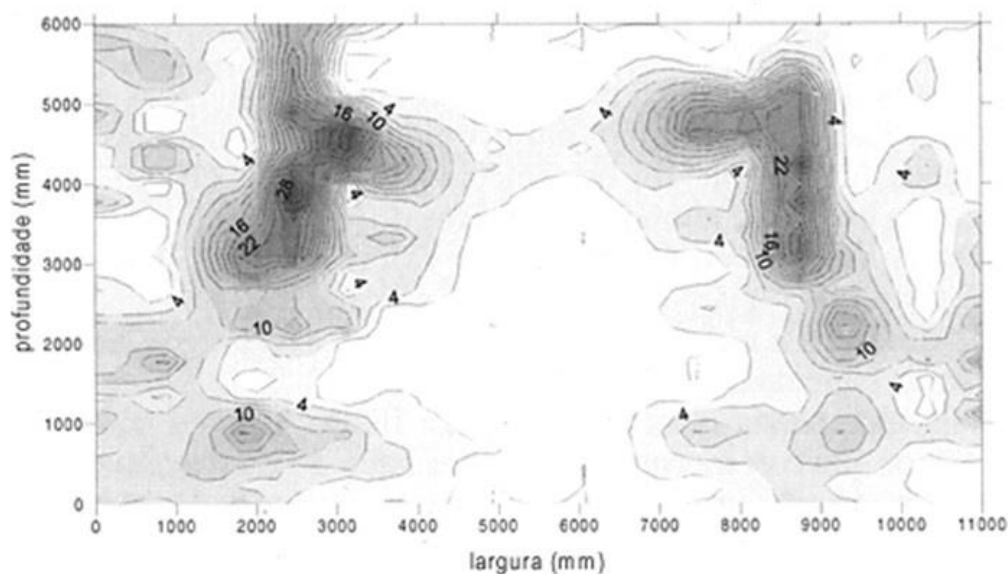
Figura 9 - Desgaste percentual dos tubos do Economizador.

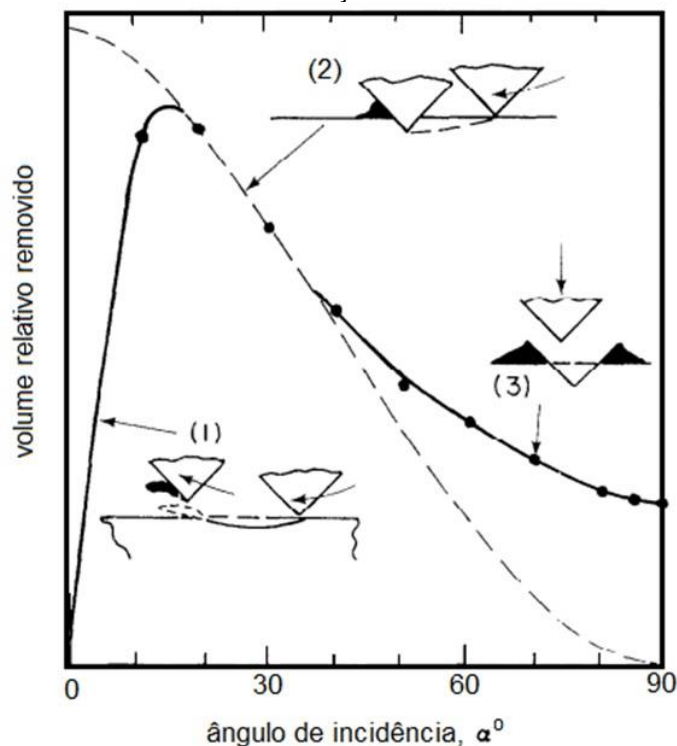
Figura 10 - Mecanismo de remoção de materiais dúcteis.

Na Figura 10, observa-se que, em ângulos baixos (em torno de 30°) de passagem, a partícula atinge a superfície alvo com maior poder de remoção de partículas, formando uma cratera e, em seguida, deixa a superfície representada pela curva (1). Na região da curva (2), o corte deixa o material empilhado nas laterais ou na extremidade da cratera. Este material é raspado presumivelmente com relativa facilidade, sendo removido por partículas subsequentes. Na curva (3), as partículas colidem com faces planas causando dessa forma poucos danos.

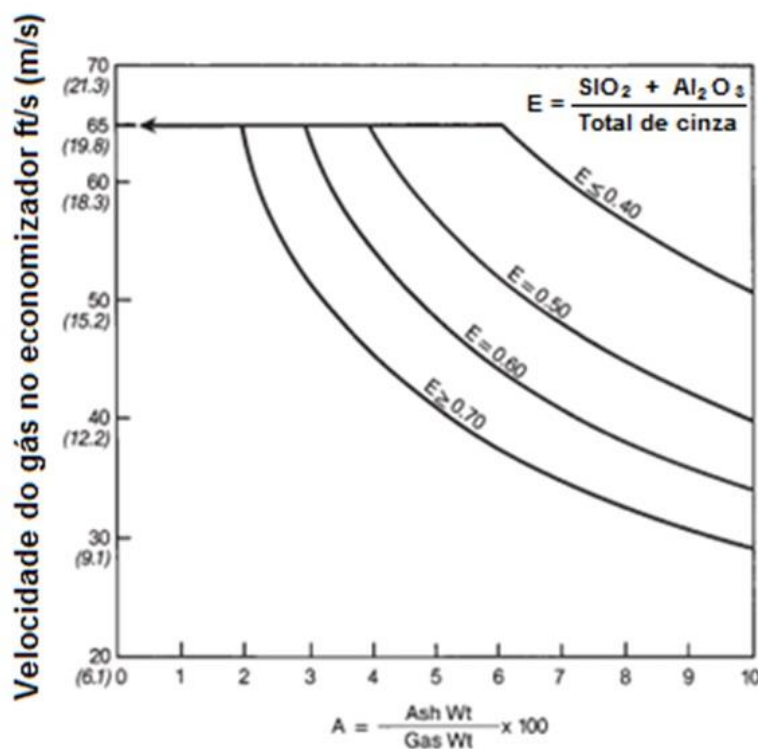
Figura 13 - Velocidade máxima para economizadores caldeiras a carvão pulverizado.

Ao analisar o gráfico da Figura 13, percebemos que, considerando o somatório de óxido de silício e óxido de alumínio, estaremos limitando a velocidade do gás no economizador em aproximadamente 12 m/s, a fim de evitar erosão-corrosão.

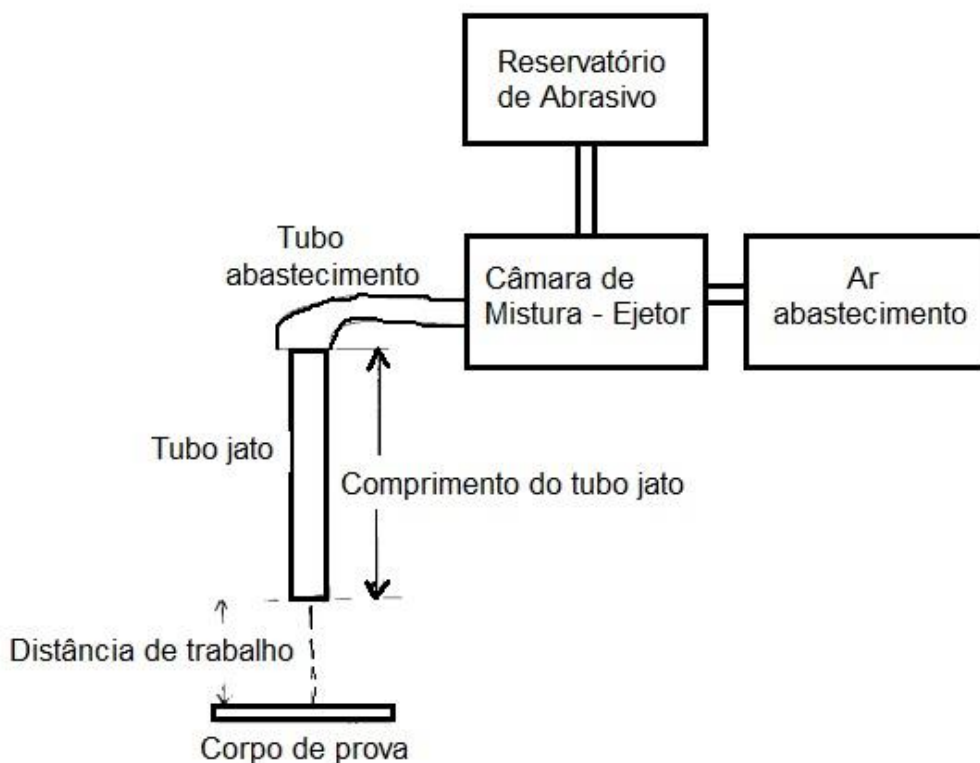
Figura 16 - Desenho esquemático de equipamento de erosão de partículas sólidas.

O desenho esquemático da Figura 16 mostra os principais componentes da bancada de testes, o tubo jato constituído em aço SAE 1045 e usinado com 50 mm de comprimento, após sofreu tratamento por têmpera, a câmara de mistura foi concebida em aço inox AISI 304. A distância de trabalho utilizada foi de 10 mm que foi padrão para todos os testes. O ar de abastecimento foi gerado através de compressor de pistão e a estrutura em geral foi construída em aço carbono SAE 1020.

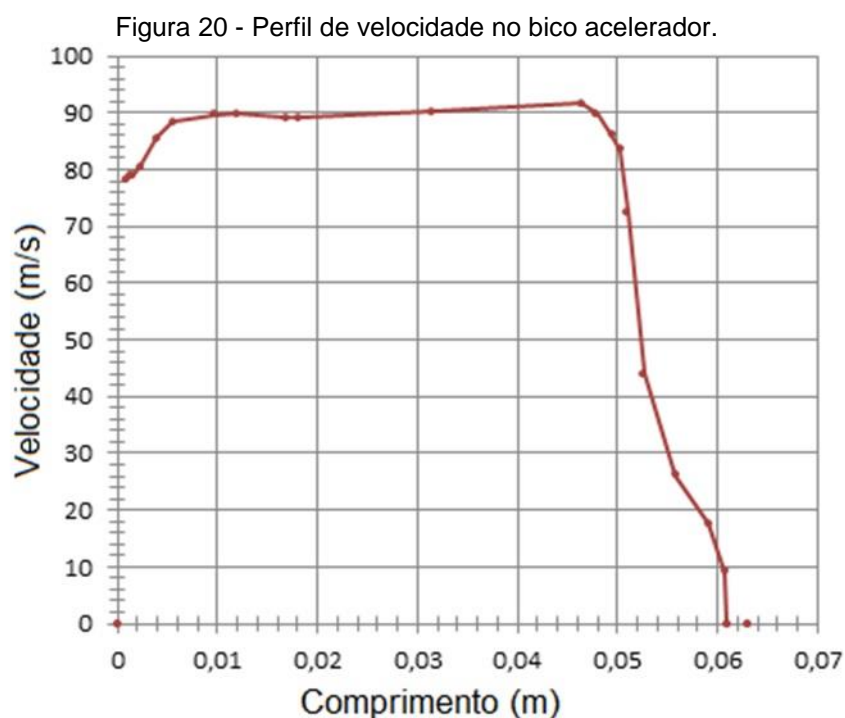
O gráfico da Figura 20 mostra o perfil de velocidade no bico acelerador.

Ao analisarmos a Figura 20 percebe-se que, a partir do comprimento 0,01m até 0,045m ocorre à estabilização da velocidade, que após, sofre uma desaceleração brusca de velocidade devido à saída do bico acelerador.

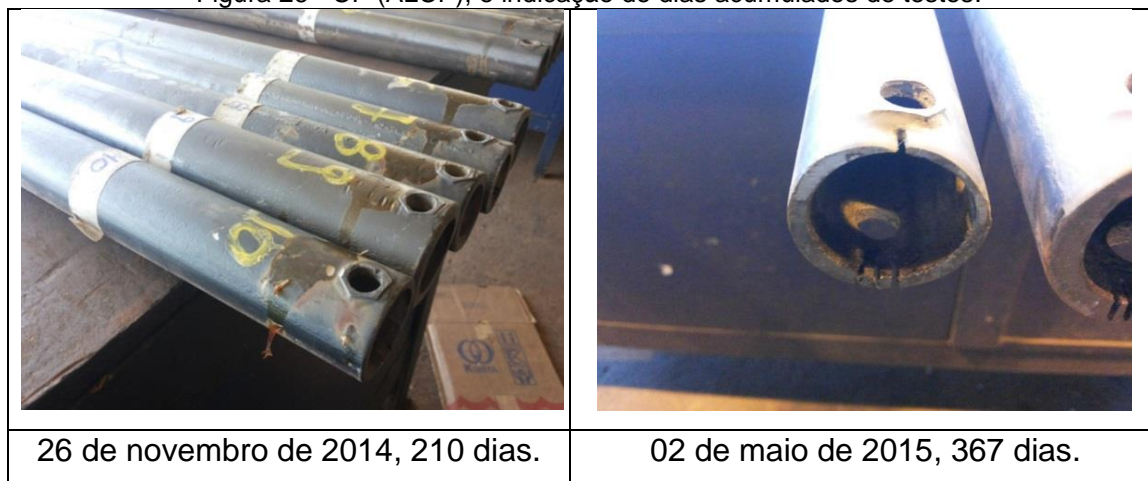
Figura 26 - CP (ALCP), e indicação de dias acumulados de testes.

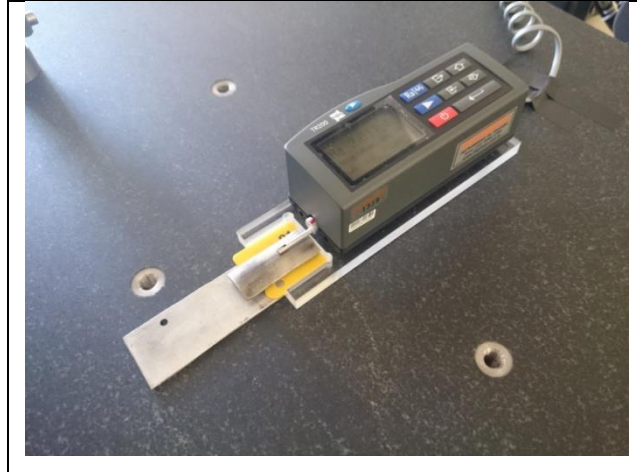
Figura 29 - Corpo de prova e equipamento de ensaio de rugosidade.

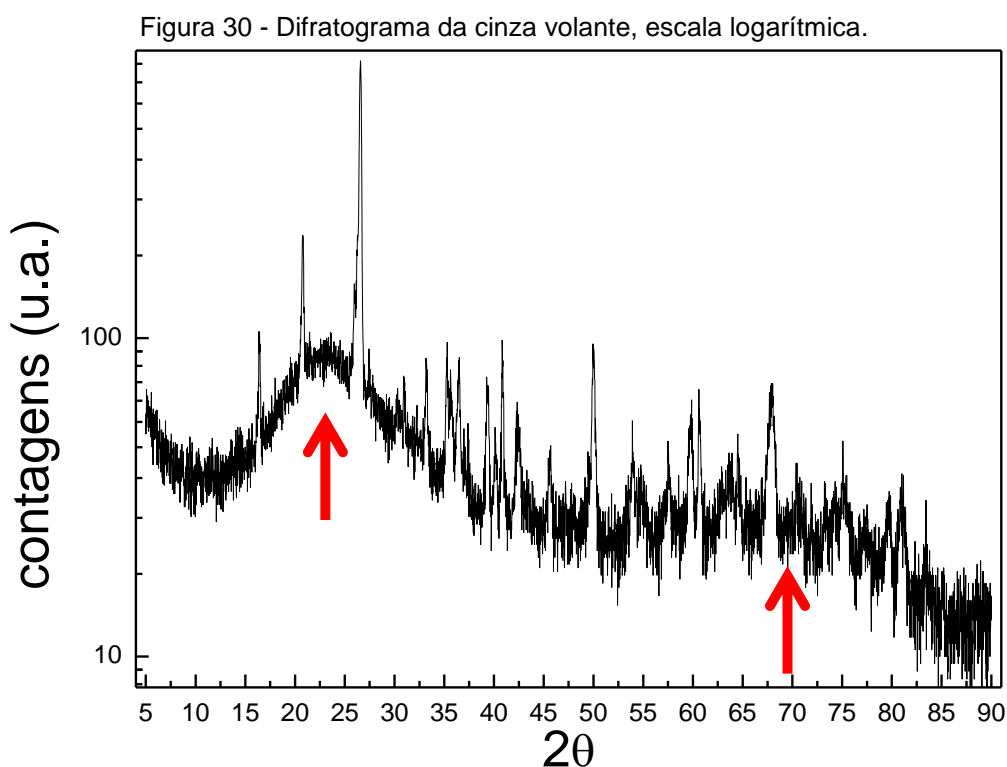
A Figura 30 mostra o difratograma com o eixo das contagens em escala logarítmica. Percebe-se que as contribuições das fases cristalinas, picos, estão sobrepostos às duas ondulações com larguras mais elevadas em relação aos picos, nas regiões entre 10° e 35° e entre 50° e 85° . Esse comportamento é característico de sistemas que apresentam contribuições de fases amorfas⁵⁴.

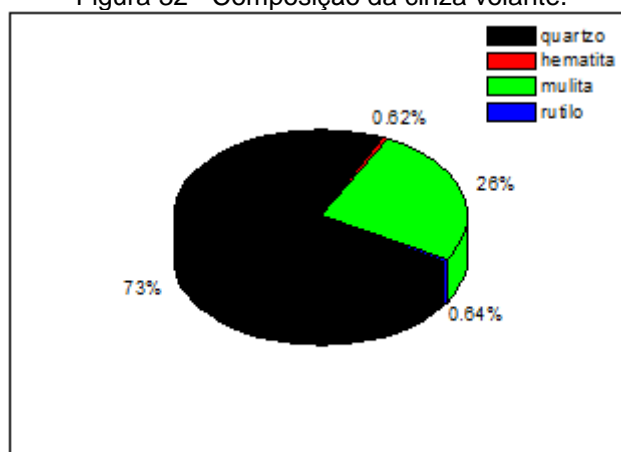
A Figura 32 mostra, em percentuais, a composição dos compostos, através do difratograma, observa-se que 73% do material são compostos de quartzo, e um percentual 26% de mulita.

Figura 32 - Composição da cinza volante.

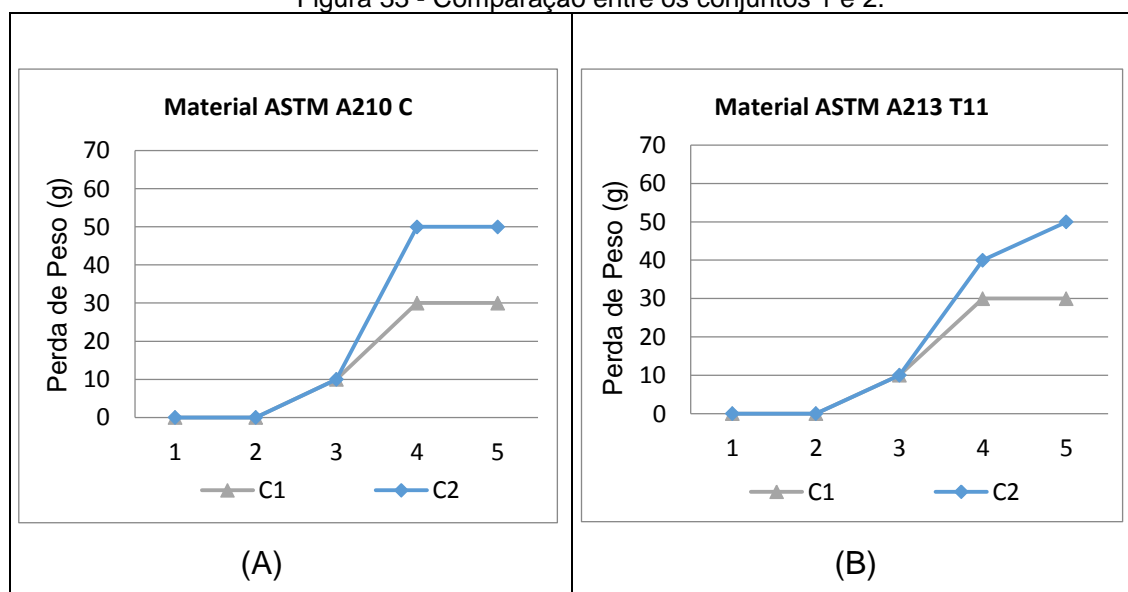
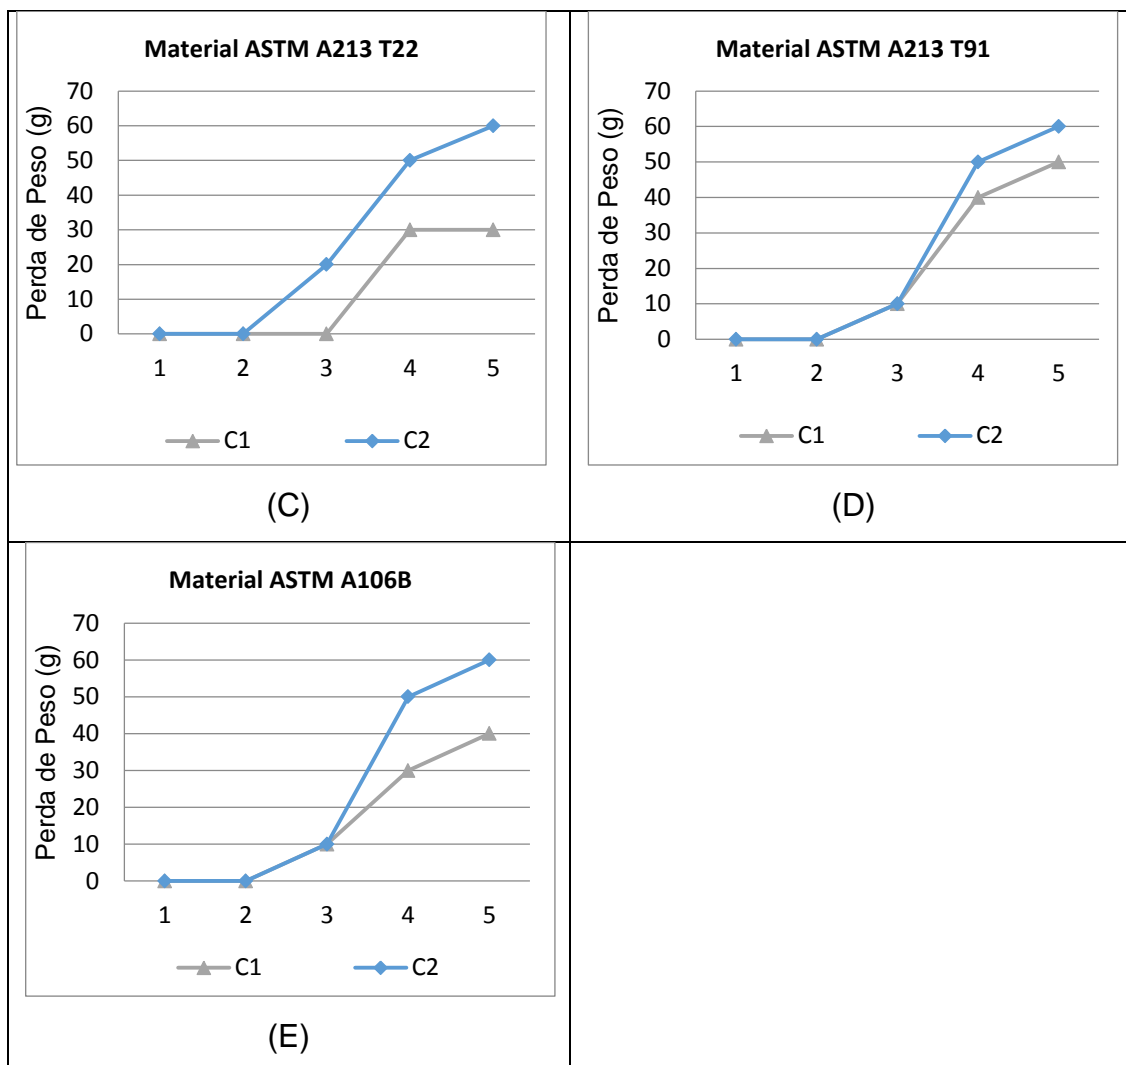
Figura 33 - Comparação entre os conjuntos 1 e 2.

Na Figura 33 (A, B, C e E) ligas metálicas são o ASTM A210C, ASTM A213 T11, ASTM 106B, respectivamente, percebe-se que o comportamento da perda peso do C1 foi menor que do C2, isto ocorre devido a diferença de velocidade dos gases de exaustão nos dutos. No resultado de perda de peso, entre as pesagens P4/P5 a diferença foi mínima, 10g, devido ao tempo de exposição ser menor e as condições operacionais serem mais amenas.

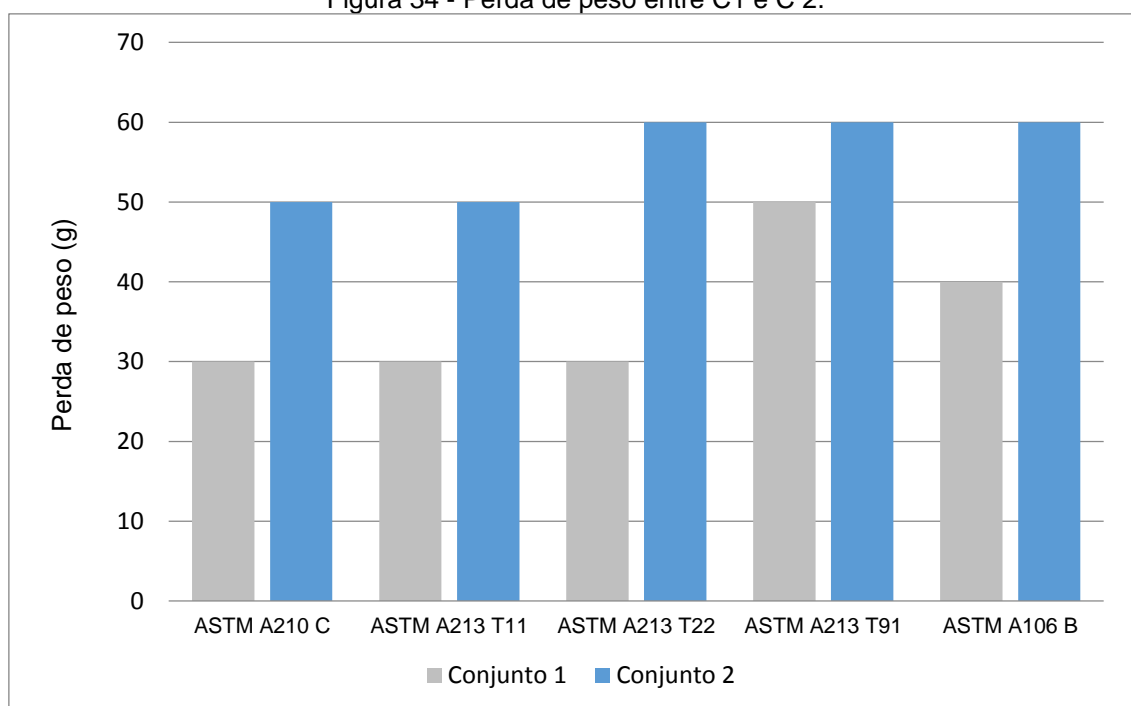
Figura 34 - Perda de peso entre C1 e C 2.

A Figura 34 mostra um desempenho superior à resistência à erosão, das ligas metálicas ASTM A210 C e ASTM A213 T11, especificamente em relação a variável peso, a variação de peso nos conjuntos 1 e 2, foram as menores. Sendo que as ligas metálicas nos conjuntos 1 e 2, ASTM A210 C e ASTM A213 T11, obtiveram um percentual de 40% e 16,6%, menos perda de peso do que a liga metálica de pior resultado, ASTM A213T91, respectivamente.

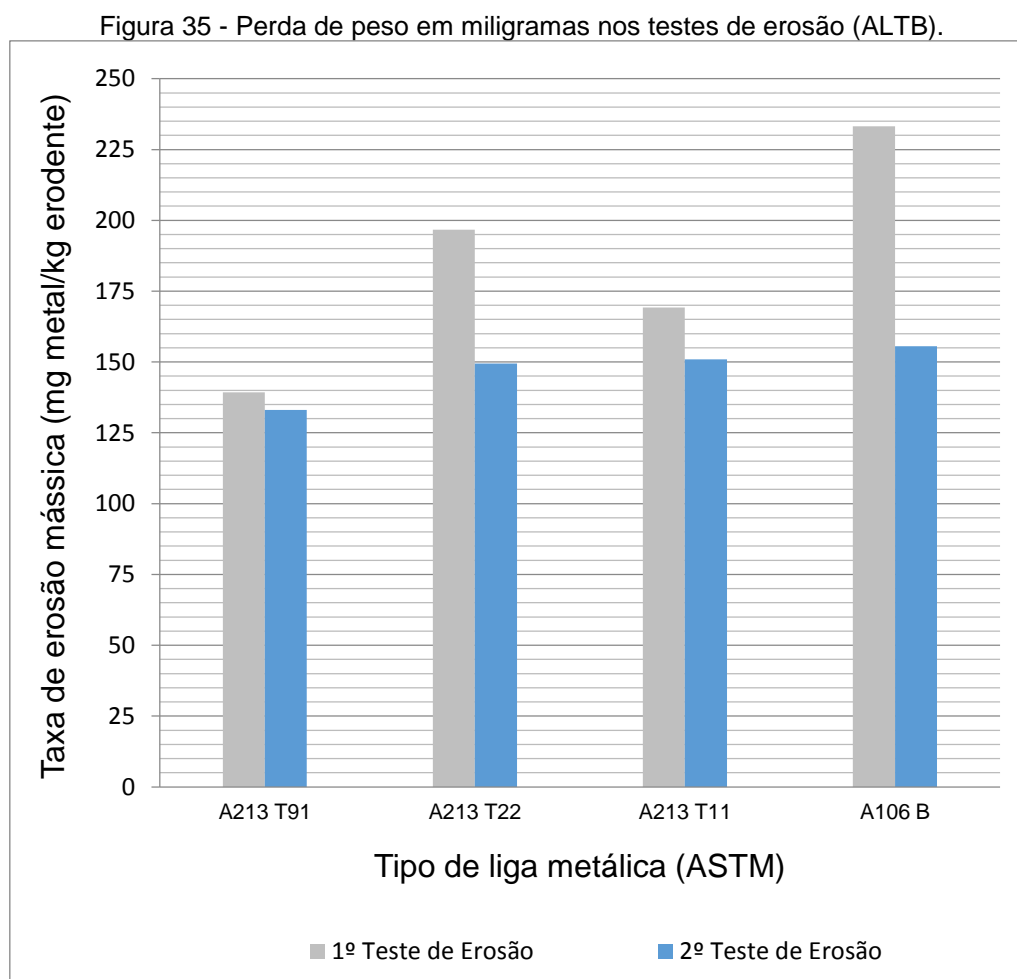
A Figura 35 ilustra a T_m nos testes de erosão 1 e 2 onde se levam em consideração as mesmas ligas metálicas.

Comparando os testes realizados, Figura 35, observa-se que as maiores T_m ocorrem nas ligas metálicas do primeiro teste erosivo, tempo de 8 minutos,

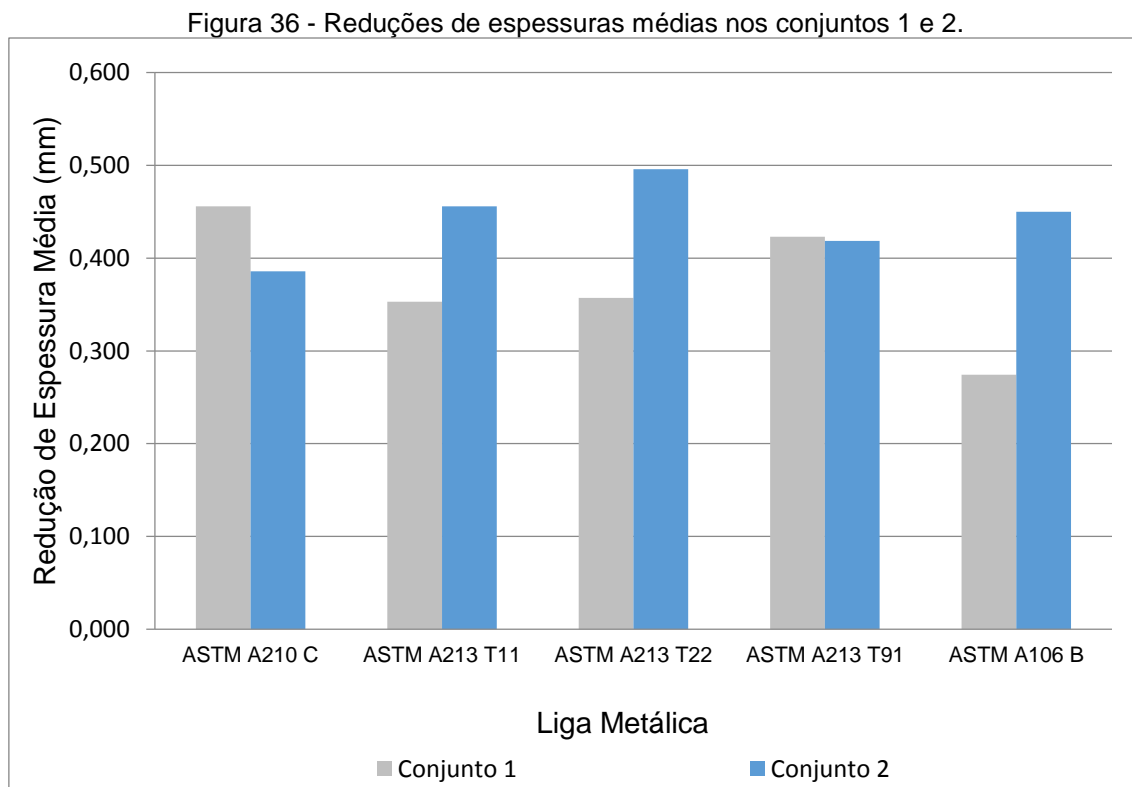
Na Figura 36 comparam-se os resultados de reduções de espessuras médias dos conjuntos 1 e 2, identificando que uma maior redução ocorre nas ligas do C2, com redução média do C1 de 0,373 mm e do C2 de 0,441 mm, representando uma diferença na redução média de 15,42%.

Na Figura 36 referente ao C1 nota-se que o maior efeito erosivo ocorreu no corpo de prova constituído pela liga metálica ASTM A210 C. Diante disso, conclui-se que a liga metálica ASTM A210 C, nesta situação, é a mais suscetível ao mecanismo de erosão. Já o menor efeito do mecanismo de erosão ocorreu no corpo de prova constituído pelas ligas metálicas ASTM A106 B, se considerarmos uma média. Em síntese, conclui-se que no teste do C1 (ALCP) a liga metálica que foi menos afetada pelo efeito erosivo foi a ASTM A106B, considerando o resultado da média das espessuras em todas as posições. A liga metálica ASTM A106 B, obteve um percentual médio de redução em todas as posições de 60,19% da espessura erodida da liga

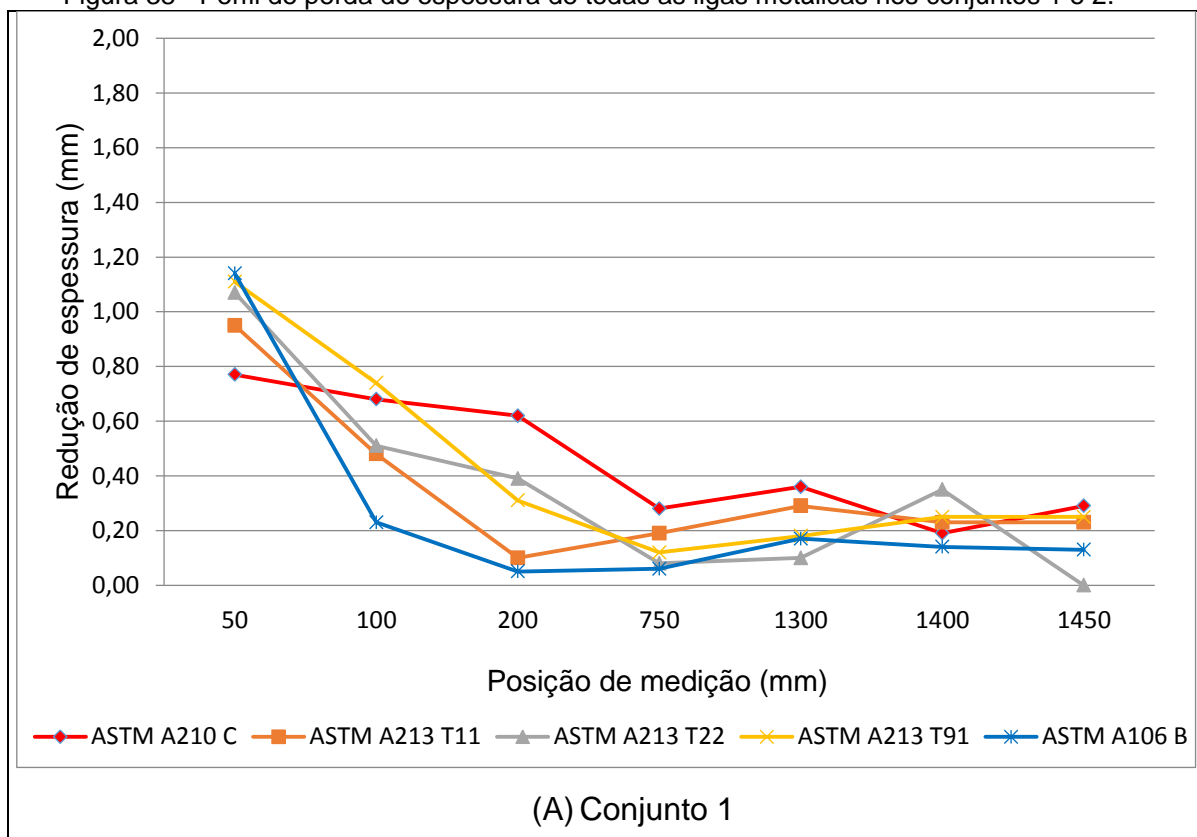
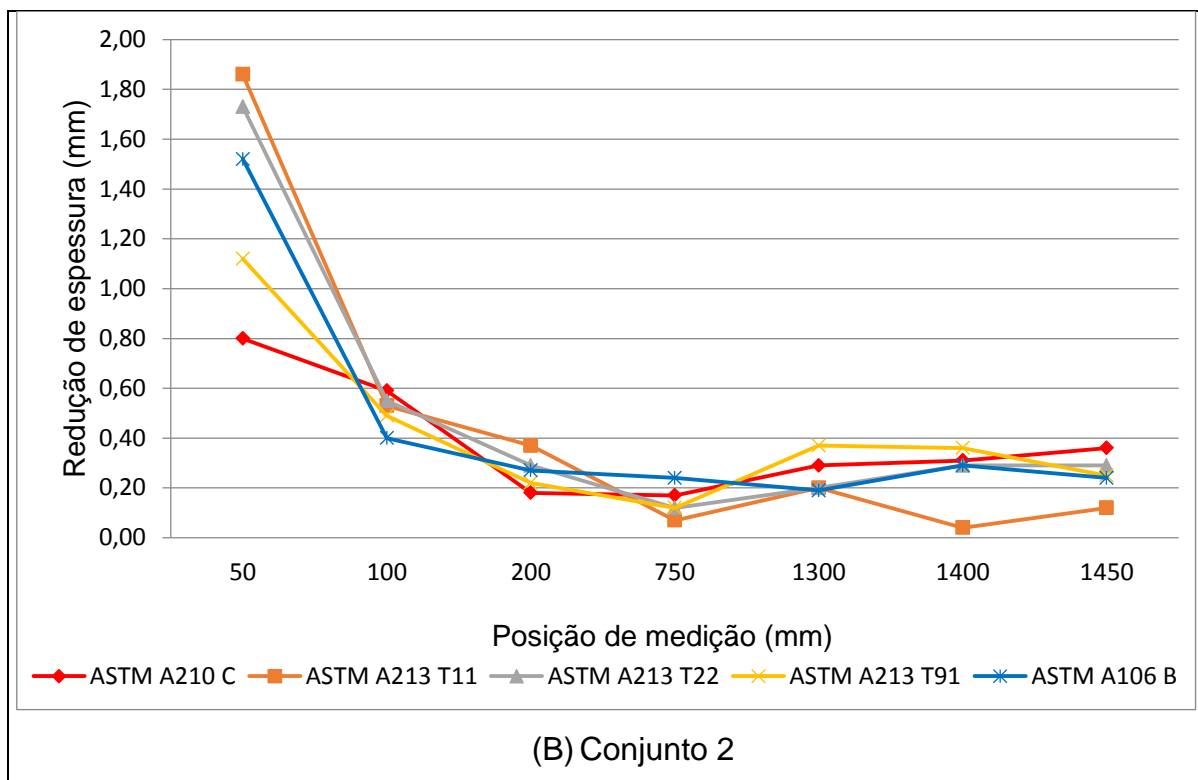
Figura 38 - Perfil de perda de espessura de todas as ligas metálicas nos conjuntos 1 e 2.

A Figura 38 (B) também indica um comportamento menos intenso da liga metálica ASTM 210 C, Sendo a liga metálica ASTM A213 T11 mais afetada pelo efeito erosivo próximo a posição de 50 mm.

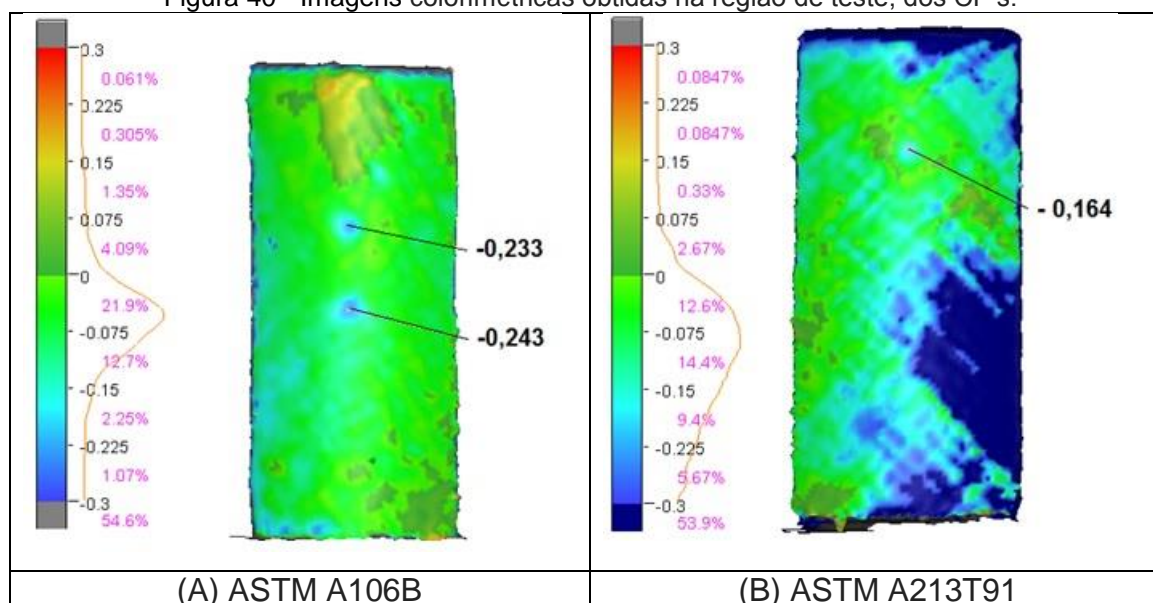
Figura 40 - Imagens colorimétricas obtidas na região de teste, dos CP's.

A Figura 40 (A) mostra o CP da liga metálica ASTM A106B onde foi realizado dois testes abrasivos sendo o primeiro atingindo abrasão de 0,233mm de profundidade e o segundo com abrasão de 0,243mm de profundidade. A Figura 40 (B) apresenta o CP da liga metálica ASTM A213T91 onde também foram realizados dois testes de abrasão, no entanto, somente foi possível visualizar o primeiro teste de erosão com o resultado final de 0,164 mm de profundidade. A Figura 25 mostra a imagem fotográfica do comportamento descrito.
