# FECHAMENTO DE MINA-RESGATE HISTÓRICO E LEVANTAMENTO DO PASSIVO AMBIENTAL DA MINA DO BUTIÁ-LAVRAS DO SUL

*Marilise de O. Moreira*

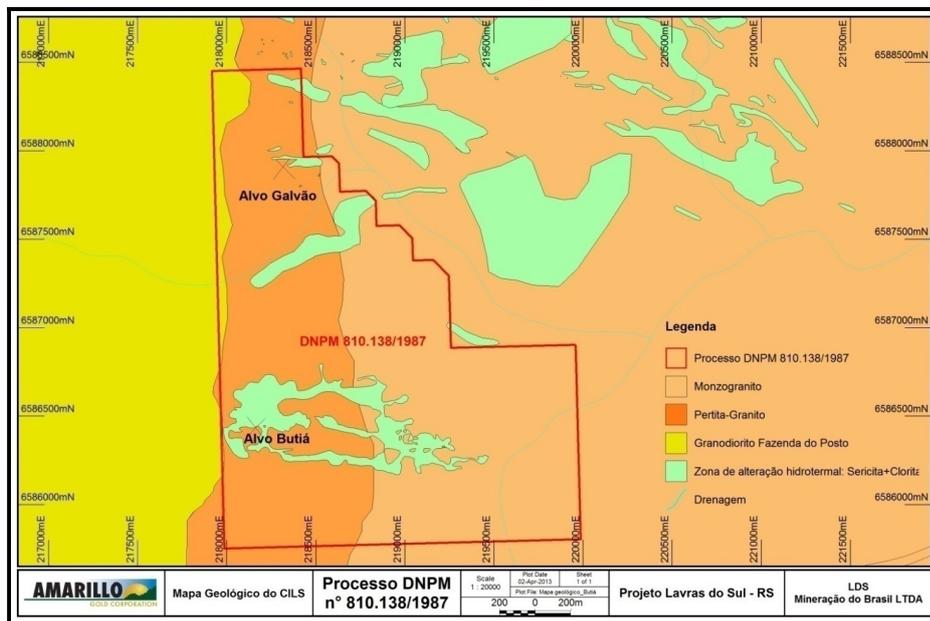
Figura 2 – Contexto geológico da área 810.138/1987, com a localização dos alvos Galvão, a norte, e Butiá, ao sul, sendo este último objeto deste Plano de Aproveitamento Econômico (Relatório LDS Mineração do Brasil LTDA, 2013).

Geologicamente, a área do alvará de pesquisa do DNPM 810.138/1987 está inserida na borda oeste/noroeste do Complexo Intrusivo Lavras do Sul-CILS, no contato com o Granodiorito Fazenda do Posto (Figura 2). Nesta poligonal são identificados 06 principais litotipos distintos de rochas, dos quais, os três primeiros, compõem o CILS, sendo: a – monzogranito; b - pertita-granito e c - epissienito; d - enxames de minetes; e - diques ácidos riolíticos; f - granodiorito Fazenda do Posto.

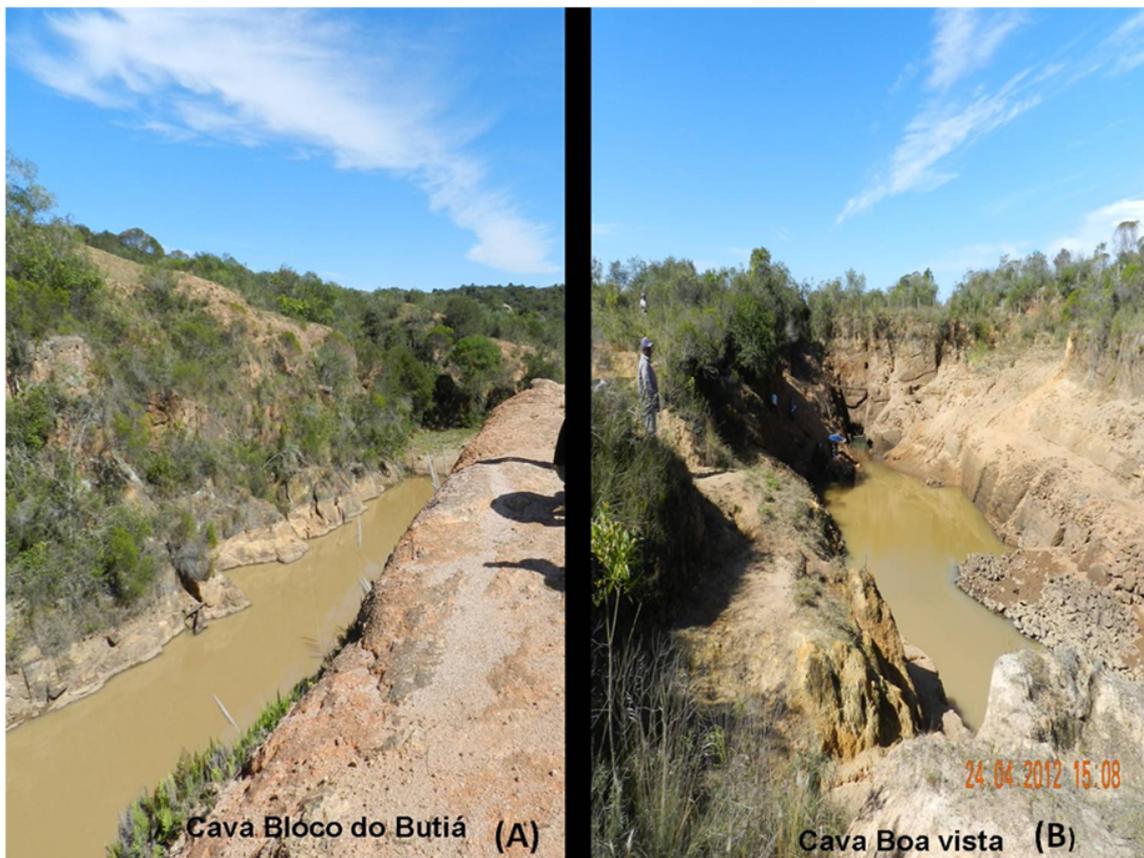
Figura 3: Vista da superfície das cavas da mina do Butiá, (A-esquerda) cava Bloco do Butiá, (B-direita) cava Boa Vista;

O alvará DNPM n° 810.138/1987 corresponde à mina do Butiá tal esta que é composta por duas cavas principais a cava Boa Vista e a cava Bloco do Butiá (Figura 3) que foram exploradas com a extração de ouro de 1935 até meados de 1950. Ambas estão sendo prospectada pela empresa LDS Mineração do Brasil LTDA do grupo Amarillo Gold, com o objetivo de explorar o minério ali existente nos tempos atuais.

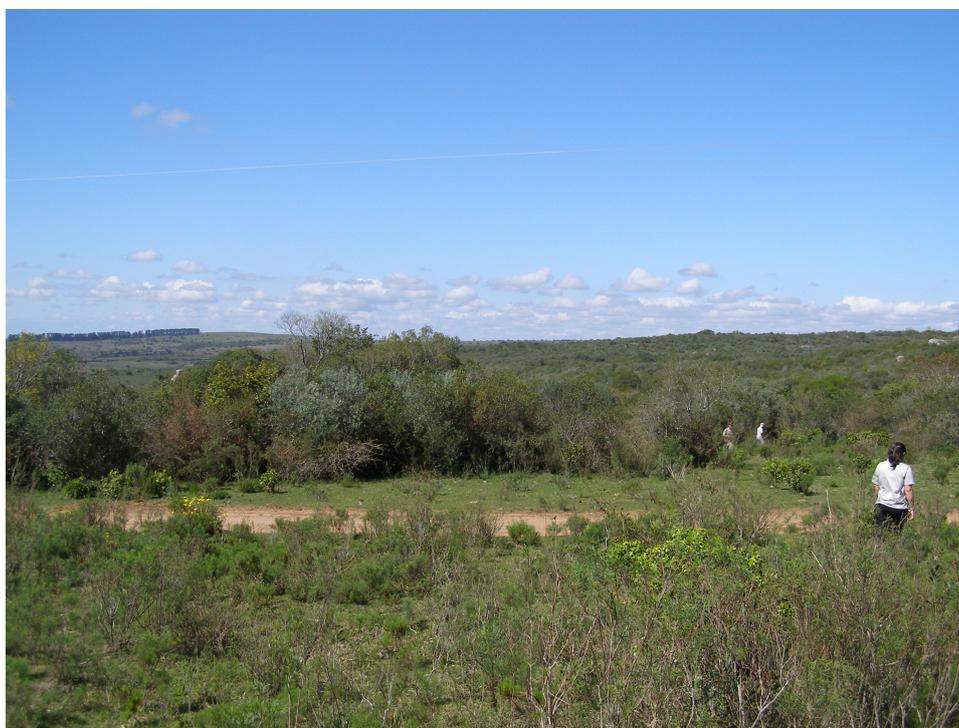
*Figura 4: Vegetação da área em estudo;*

A vegetação da região em apreço é caracterizada por uma formação herbácea, similar às pradarias de clima temperado, marcada por “campos”. A vegetação é mais densa na porção leste, e típica da Campanha, na porção oeste. Podemos encontrar espécies variadas de plantas no território lavrense, desde as típicas como os capões de mato até espécies que são residuais de outros biomas brasileiros, tais como os pinheiros e o cactus. Também são encontrados no município áreas de banhado e extensas pastagens para pecuária de corte. A área em estudo abrange umas vastas vegetações compostas de árvores de pequeno porte e gramíneas (Figura 4).

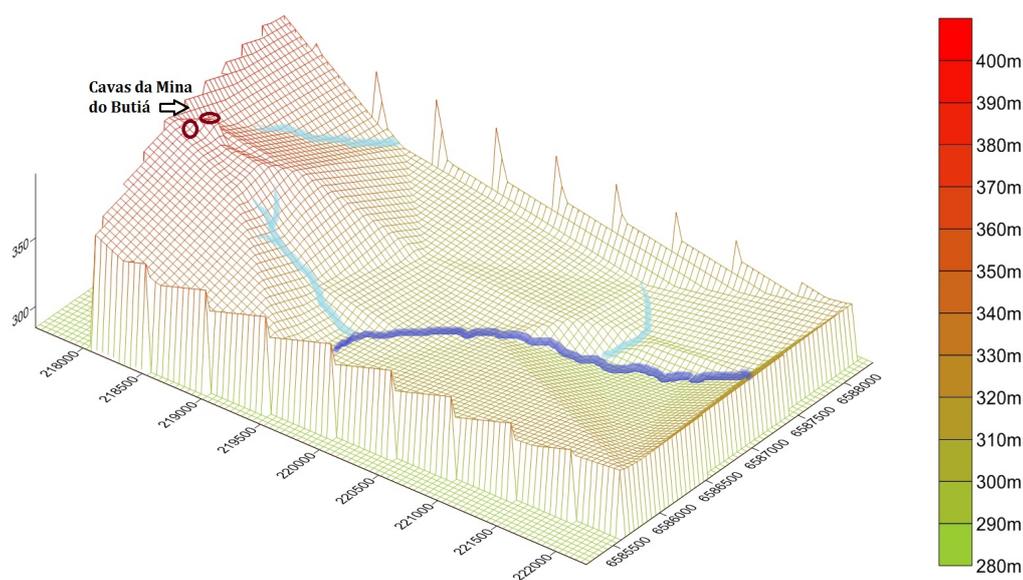
Figura 6: Mapa da topografia da área em estudo.

Seguindo a topografia da área (Figura 6), os possíveis pontos de passivos ambientais foram mapeados em campo totalizando seis pontos, em alguns pontos se registrou em fotografia o passivo ambiental (físico), em outros foram necessário análise química dos passivos (Figura 7). No ponto seis correspondente a barragem que abastece o município, foi analisado o pH e a quantidade de Hg na água do arroio Camaquã das lavras, fornecidos pela companhia riograndense de saneamento-CORSAN-RS.

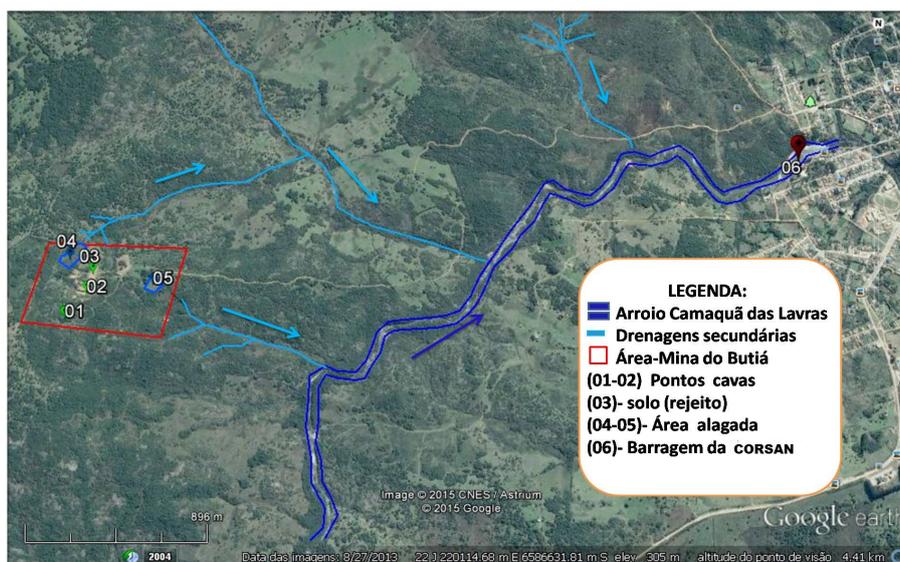
Figura 7: Imagem aérea com os pontos coletados em campo (Google Earth, 2015).

Com análise nos dados coletados no arroio Camaquã das Lavras (Figura 7, ponto 6) pode se observar que os impactos ambientais não chegaram a afetar o pH do arroio que abastece o município de Lavras do Sul. No gráfico elaborado com base nos dados ofertados pela companhia riograndense de saneamento-CORSAN, o pH não apresentou grandes elevações nas medições de janeiro de 1995 à janeiro de 2015, seguindo um equilíbrio do pH 6 à 7,5 (Figura 8).

Na cava Boa Vista (Figura 7, pontos 01) no ano de 2013 foi registrado a existência de peixes da família Cyprinidae denominada de Carpa, peixe resistente por natureza à águas de baixa qualidade, algumas carpas podem chegar até os 60 anos de idade, apesar da estimativa de vida média seja de 30 a 40 anos. Sendo assim pode se observar que os impactos ambientais não estão impactando a existência de seres vivos no local (Figura 9).

A vegetação local (Figura 7, ponto 03) foi totalmente devastada na época do garimpo, resultando em um grande impacto vegetal. Atualmente no local cerca de 500 m ao redor das cavas existe apenas vegetação de pequeno porte, com poucas árvores nativas ou de grande porte, o solo é classificado como arenoso com cores em tons claros de marrom, sendo assim um solo pouco produtivo (Figura 10).

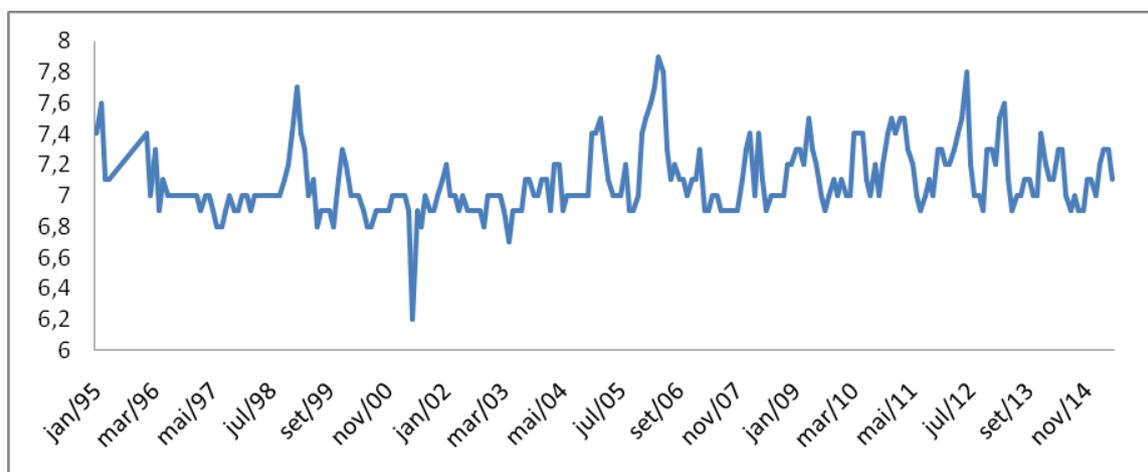
Figura 8: Gráfico de análise de pH, do arroio Camaquã das lavras. (CORSAN)

Com base nos resultados dos testes da CORSAN realizados de 2003 à 2014 constata-se que não existe valor significativo de Mercúrio (Hg) na água do arroio Camaquã das lavras. Tendo em vista que o Hg tem como característica se decompor nos sedimentos do rio, no solo e nas pilhas de rejeito, não se despreza a possibilidade de existir pontos contaminados com Hg, sendo que não foi possível se realizar a análise dos sedimentos do rio, devido ao alto custo para análise.

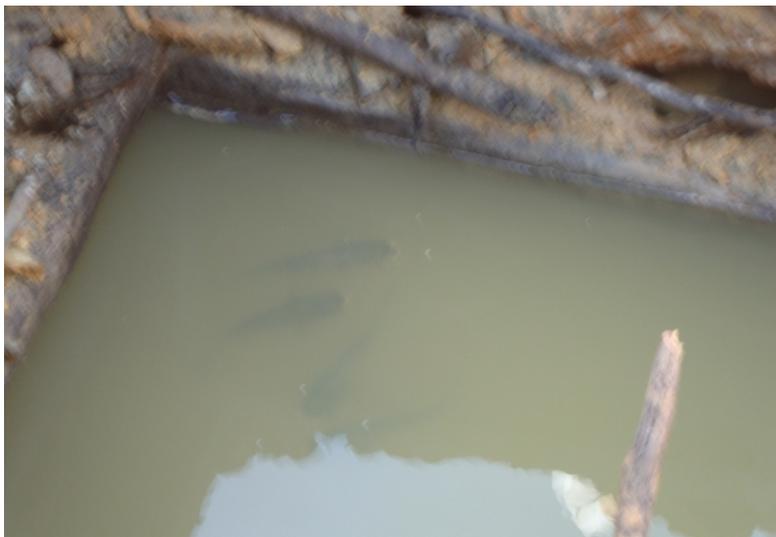
*Figura 9: Presença de peixes (Carpas) na cava da Boa Vista.*

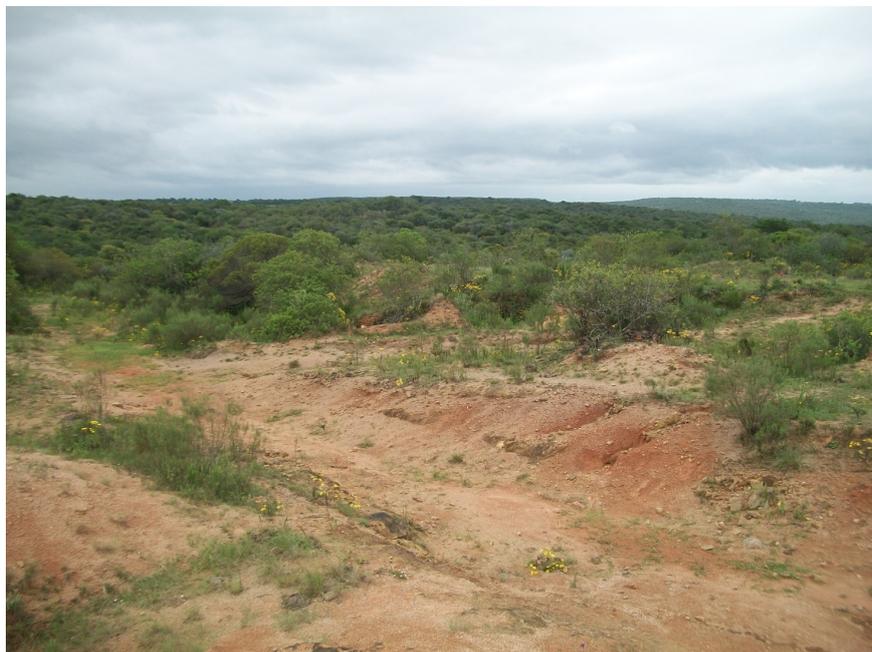
*Figura 10: Imagem da vegetação ao entorno das cavas da mina do Butiá,*

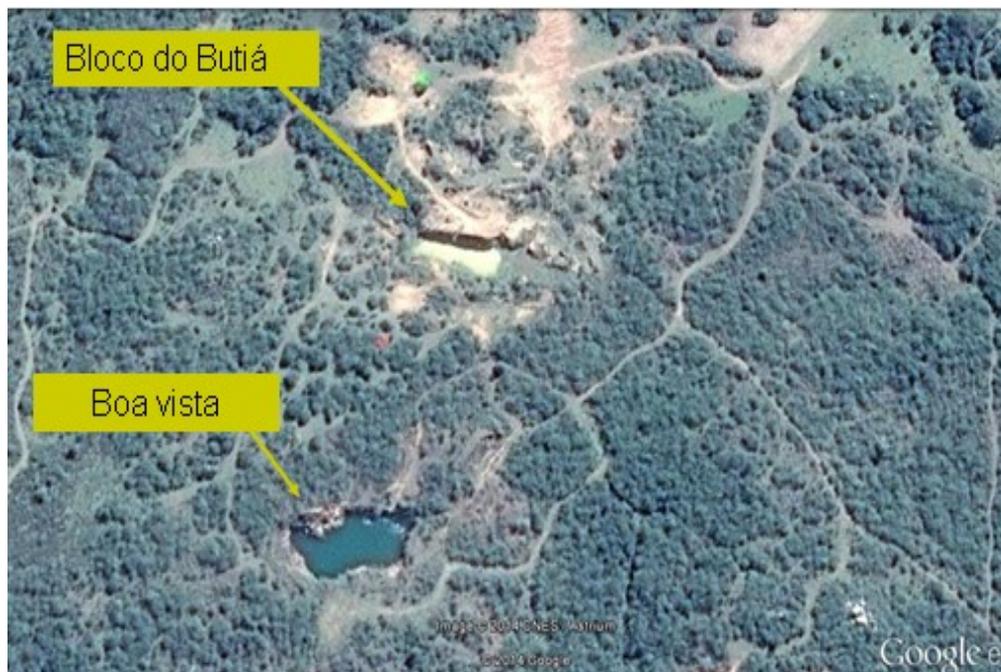
Figura 11: Imagem aérea da área mina do Butiá com a cava Boa vista e Bloco do Butiá (Google Earth, 2015);

Esta área com cerca de cinquenta e cinco hectares hoje é composta por várias escavações estando o Bloco Butiá e a Boa Vista entre as maiores em termos de comprimento e largura (Figura 11), que resistem ao tempo até os dias atuais com seus passivos ambientais e algumas ruínas (Mexias 2000). A escavação do Bloco do Butiá é relatada na bibliografia como a mais antiga, sendo composta por uma trincheira alongada N80°W, com 150 (cento e cinquenta) metros de comprimento, 15 (quinze) metros de largura e 10 (dez) metros de profundidade, o minério explorado era principalmente o minério caulinizado-oxidado que tinha um comportamento extremamente friável, facilitando o beneficiamento (Figura 12). As atividades se encerraram quando a exploração atingiu o minério sulfetado.

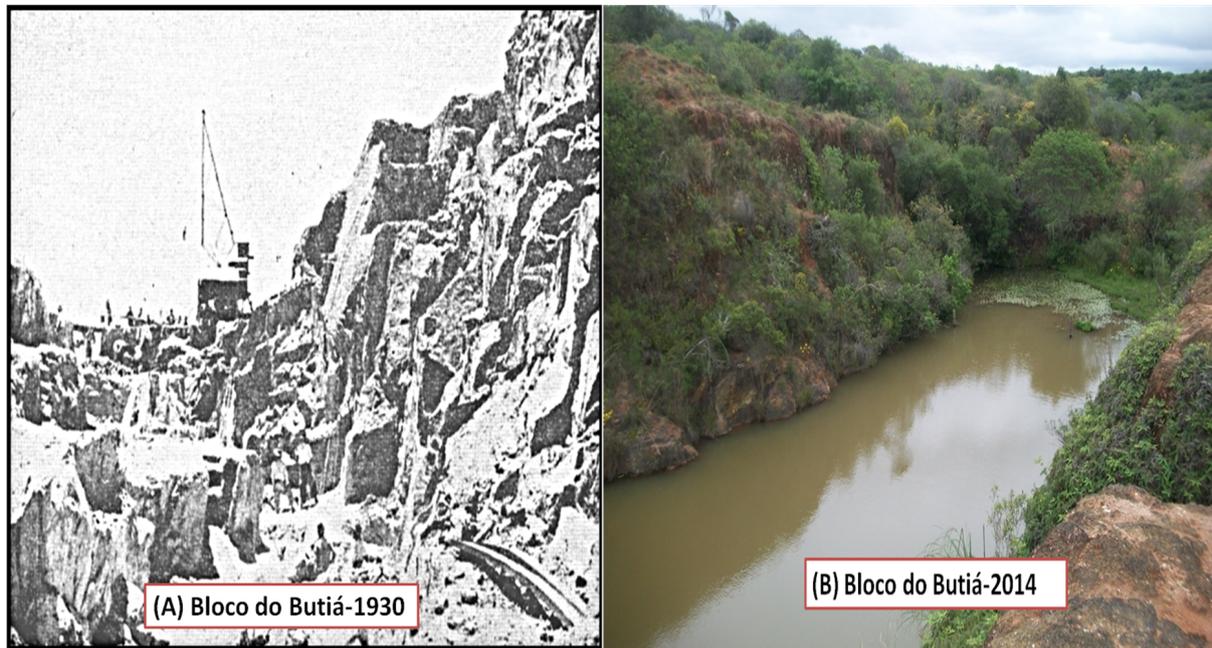
Figura 12: Imagens da cava Bloco do Butiá, em dois períodos diferentes (A) em 1930 e (B) em 2014.

A área da mina do Butiá não apresentava interesse econômico importante, pois nela não havia ocorrências de veios de quartzo. Esta foi a realidade minerária até 1935, quando o mineiro Feliciano bateu algumas amostras de um afloramento e verificou ali a ocorrência de ouro livre. Devido ao fato de a descoberta ter sido efetuada em um local onde havia um grande butiazeiro e a formação do minério representasse um grande bloco, a área foi denominada de Bloco do Butiá.

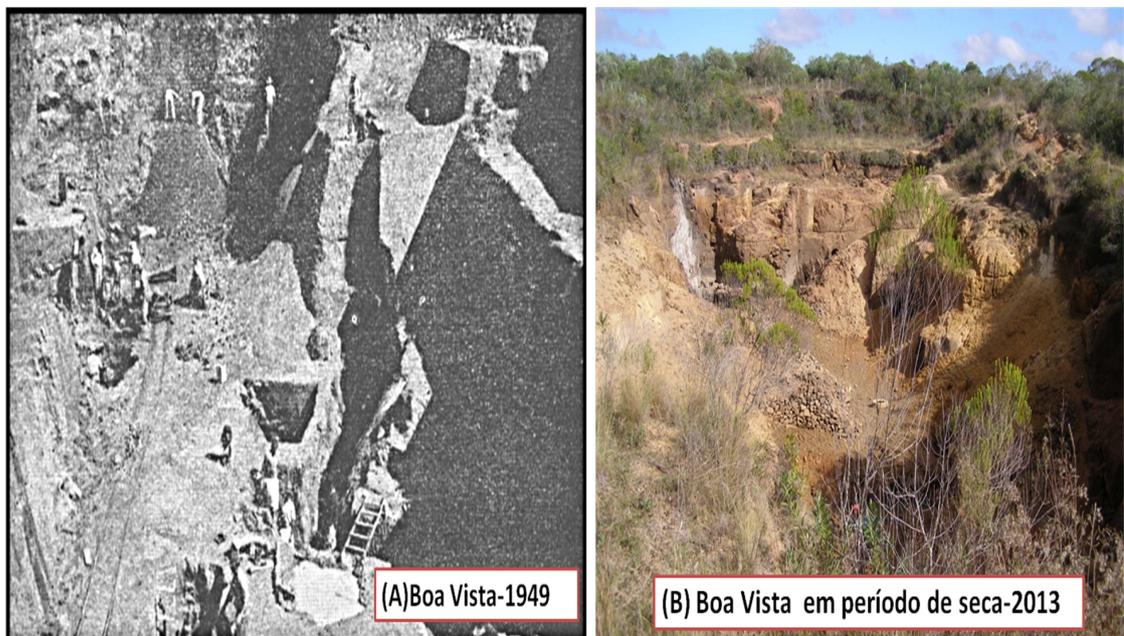
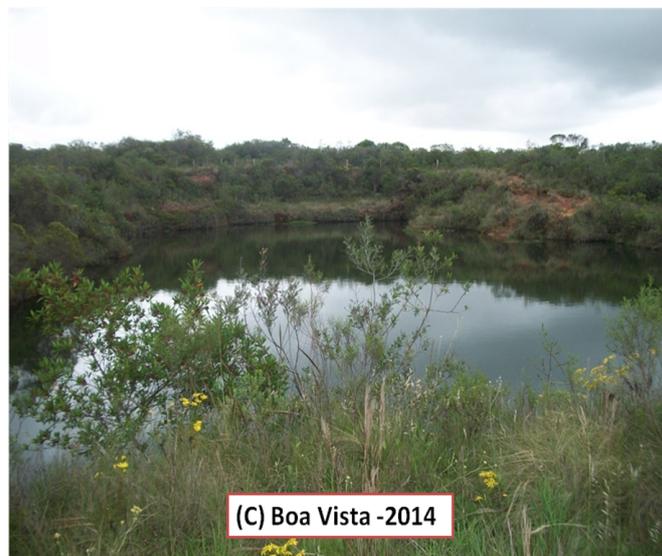
A mineração foi realizada parte a céu aberto com uma cava mais ou menos retangular de 80 x 20m, com cerca de 10m de profundidade (Figura 13). Ao leste da cava, encontra-se um poço vertical com cerca de 80m de profundidade (Figura 14) (Oliveira Neto, Reischl, e Calaes, 1996).

Figura 13: Imagens da cava Boa Vista, em três períodos diferentes (A)1949,(B)2013 e (C)2014.

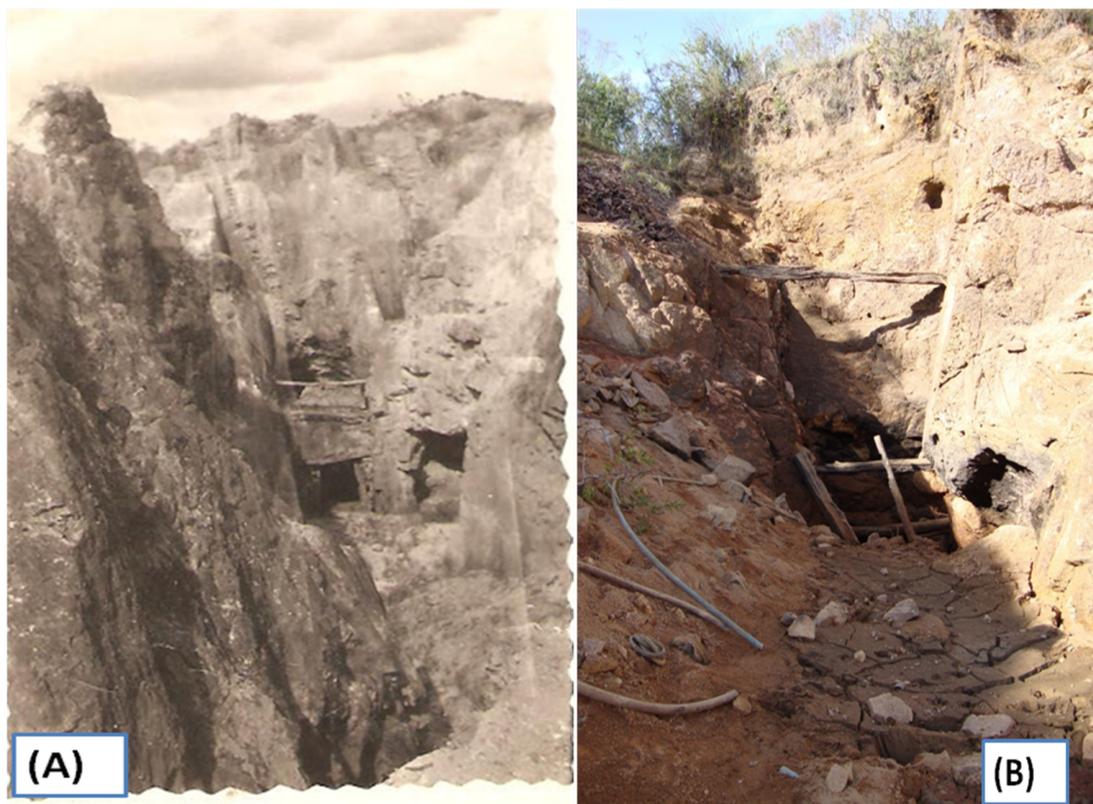
Figura 14: Imagem do poço principal da cava da Boa Vista,(A)em meados de 1950 e (B) em 2013.
