**ESTUDO DE CASO DA VIABILIDADE ECONÔMICA DE DETERMINADOS TIPOS
DE MANUTENÇÃO DO PAVIMENTO FLEXÍVEL EM UMA VIA DA ZONA URBANA
DE ALEGRETE – RS**

MONOGRAFIA

Monografia apresentada ao curso de Pós-Graduação de Especialização em Engenharia Econômica na Universidade Federal do Pampa, como requisito parcial para obtenção do Título de Especialista em Engenharia Econômica.

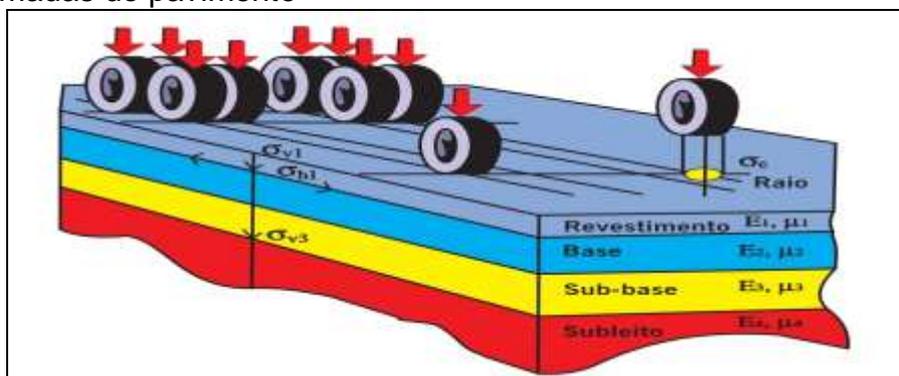
Respeitando uma terminologia coerente, da forma mais completa possível, o pavimento possui as seguintes camadas: revestimento, base, sub-base, reforço do subleito e subleito, sendo o último a fundação e parte integrante da estrutura. Dependendo do caso, o pavimento poderá não ter camada de sub-base ou de reforço, mas a existência do revestimento, nem que seja primário, e do subleito são condições mínimas para que esta estrutura seja chamada de pavimento, como pode ser visto na Figura 1 (BALBO, 2007; SILVA, 2008).

Figura 1 – Camadas do pavimento

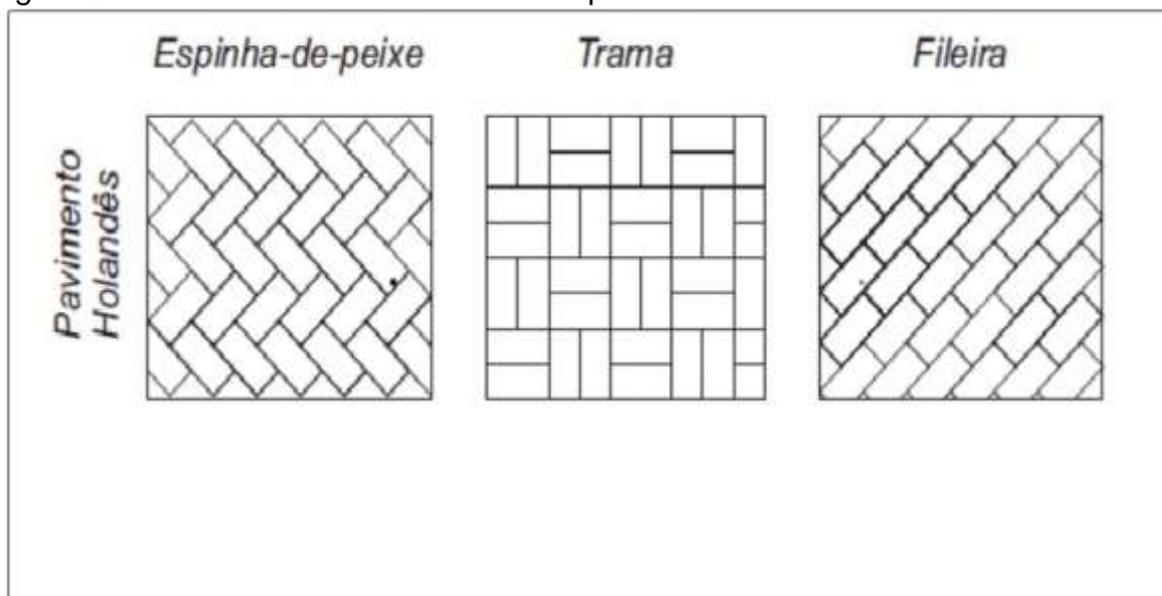
São três os modelos tradicionais de assentamento de pavers retangulares: fileira, trama e espinha de peixe, como pode ser visto na Figura 2. Segundo Cruz (2003) não existe consenso entre os pesquisadores se há influência do formato dos pavers sobre a durabilidade dos pavimentos intertravados. Porém, concorda-se que o arranjo têm influência no desempenho dos pavimentos, pois o sentido do tráfego veicular é peça decisiva no estudo da tendência de deslocamentos desses blocos. Para Cruz (2003), em áreas onde há o tráfego veicular recomenda-se o modelo espinha de peixe, pois o mesmo apresenta níveis maiores de intertravamento e em consequência um maior desempenho estrutural. Também podem aparecer problemas superficiais nos pavimentos de blocos intertravados, tais como falhas no rejuntamento e a quebra de peças, e para esses casos faz-se apenas a re-execução do rejuntamento, bem como a troca das peças que se fizer necessária (CARVALHO, 1998).

Figura 2 – Modelos de assentamento dos pavers

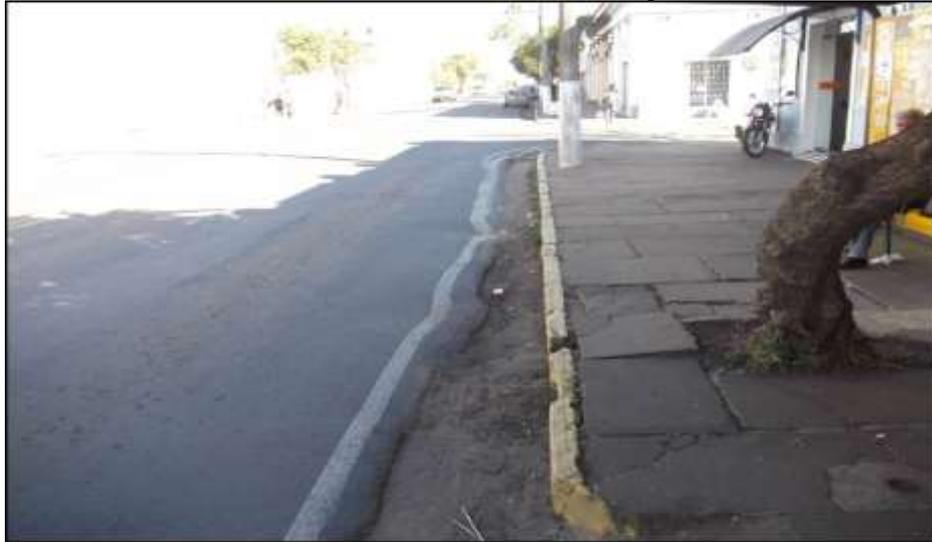
Caso os afundamentos ocorram com extensões até 6m são chamados de afundamentos locais, como é visto na Figura 3. Quando ocorrem com extensões contínuas maiores que 6m são chamados de afundamentos de trilhas de roda (Figura 4) (MANUAL DE RESTAURAÇÃO DE PAVIMENTOS ASFÁLTICOS, 2006).

Figura 3 – Afundamento local na Av. Assis Brasil – Alegrete-RS

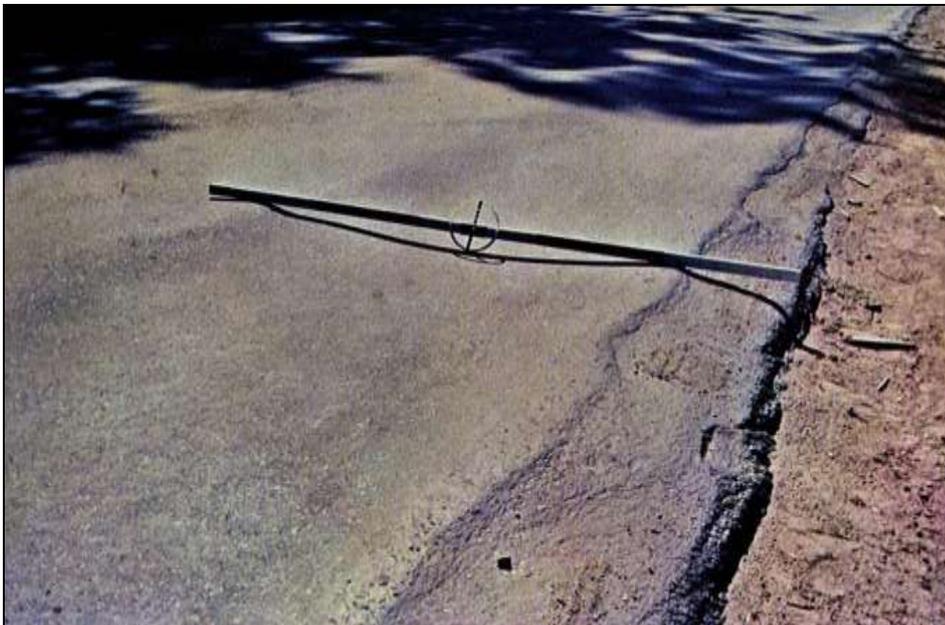
Figura 4 – Afundamento de trilha de roda

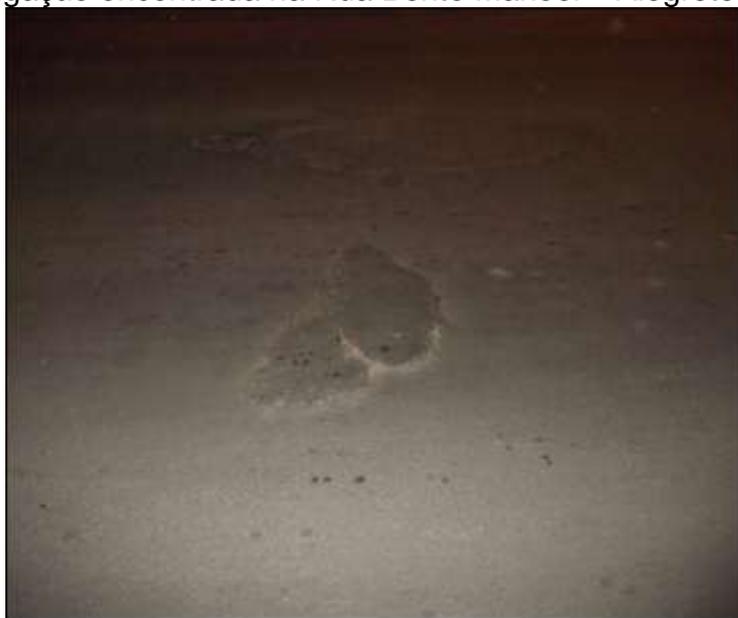
a.2) **Corrugação** – As corrugações são conhecidas como ondulações transversais ao eixo da via (várias ondulações em intervalos menores de 3 m), devido à má execução (base instável) e excesso de asfalto (baixa resistência da massa asfáltica). As corrugações, demonstradas na Figura 5, estão relacionadas às tensões cisalhantes horizontais geradas pelos veículos nas áreas submetidas à frenagem e aceleração. É comum o aparecimento das corrugações em subidas, rampas, curvas e intersecções (SILVA, 2008).

Figura 5 – Corrugação encontrada na Rua Bento Manoel – Alegrete-RS

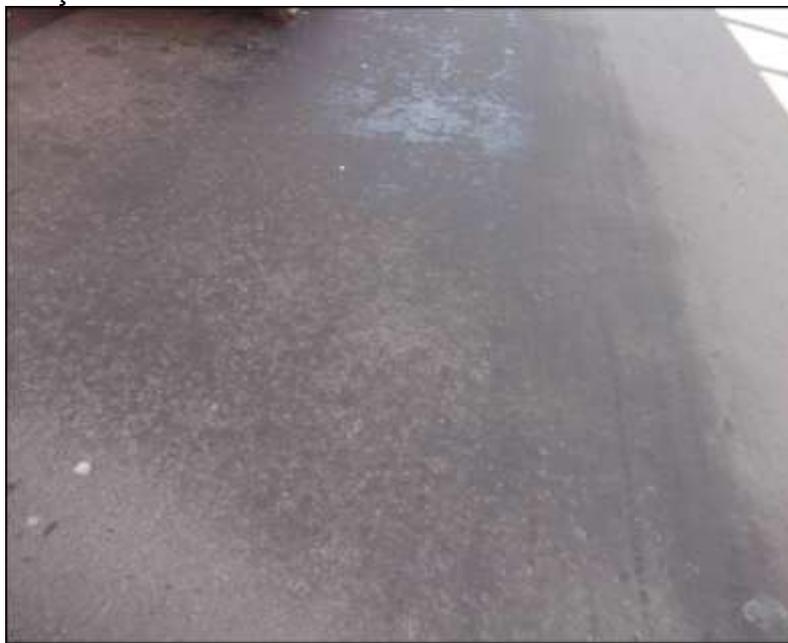
A exsudação, que pode ser vista na Figura 6, é mais severa nas trilhas de roda, porém é possível-se manifestar em qualquer região da superfície do pavimento (MANUAL DE RESTAURAÇÃO DE PAVIMENTOS ASFÁLTICOS, 2006).

Figura 6 – Exsudação de asfalto vista na Rua Barão do Amazonas – Alegrete-RS

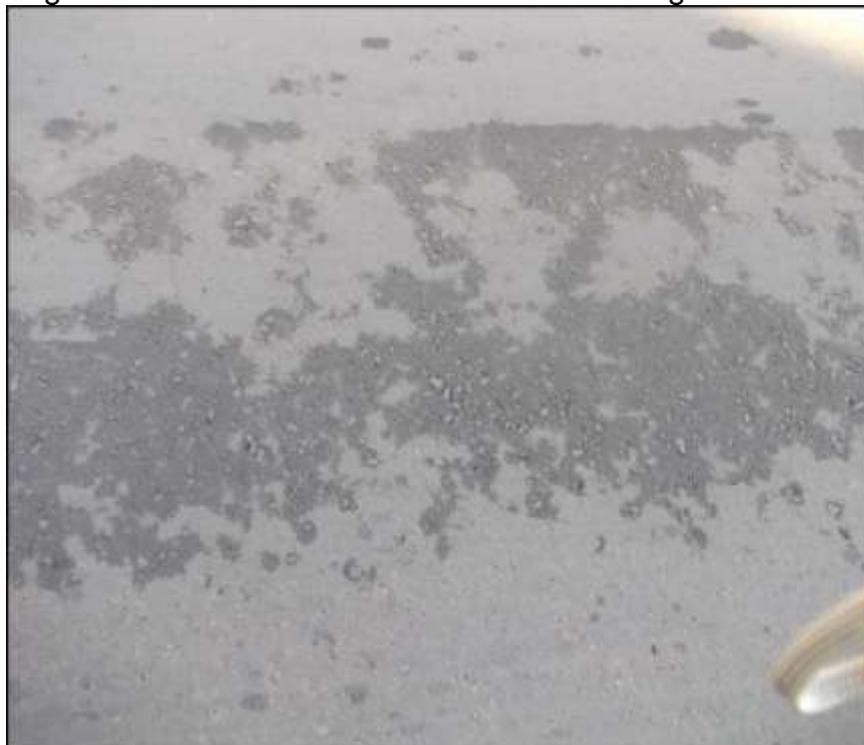
Figura 7 – Desgaste visto na Av. Dr. Lauro Dornelles – Alegrete-RS

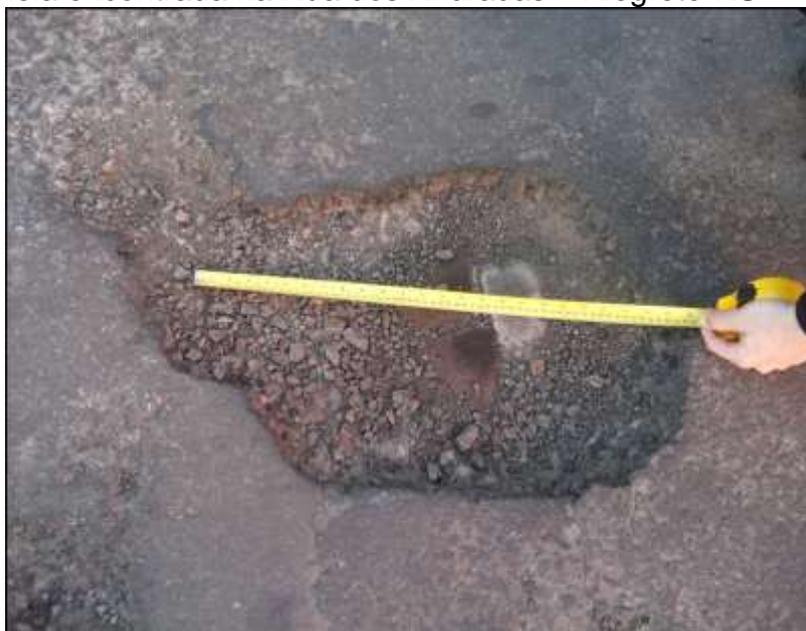
A cavidade ou buraco que se forma no revestimento e pode atingir a base é conhecida como panela. Quando acontece a evolução das trincas, afundamentos ou desgaste, têm-se os buracos. Por causa da estação chuvosa, durante os meses de dezembro a março, há uma tendência de se formarem mais buracos nas ruas e rodovias. Para que possa corrigir este defeito é executado remendo de superfície ou profundo (SILVA, 2008).

Figura 8 – Painela encontrada na Rua dos Andradas – Alegrete-RS

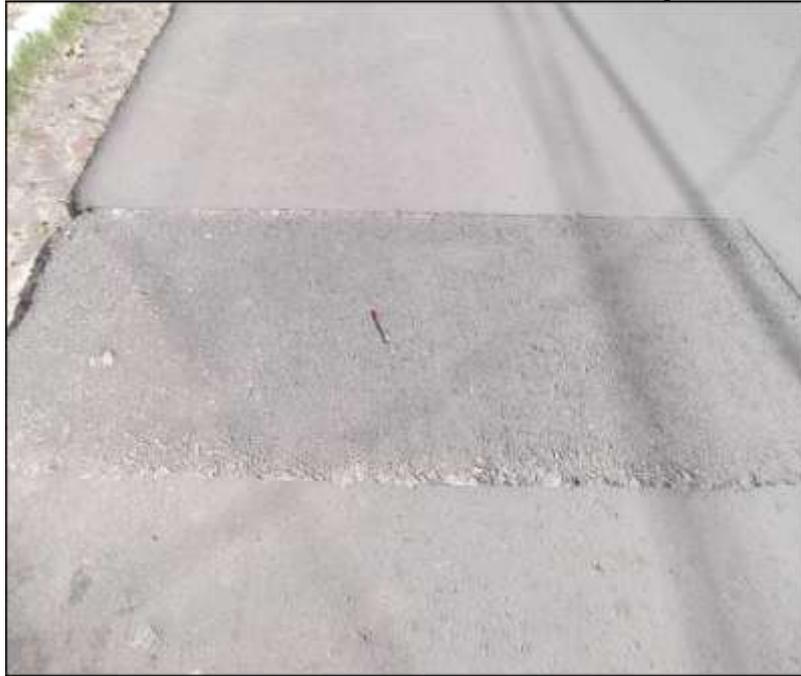
Quando o defeito conhecido como painela é preenchido com uma ou mais camadas de pavimento na operação chamada “tapa-buraco”, tem-se o remendo, como pode ser visto na Figura 9. Quando há substituição do revestimento e, eventualmente, de uma ou mais camadas inferiores do pavimento, dá-se o nome de remendo profundo. O remendo superficial é a correção, em determinada área, da superfície do revestimento, pela aplicação de uma camada betuminosa. Na maioria dos casos, o remendo compromete a funcionalidade do pavimento por causar desconforto ao usuário, além de representar um ponto de maior suscetibilidade à deterioração (BERNUCCI et al., 2006; SOUZA, 2004).

Figura 9 – Remendo visto na Rua Barão do Amazonas – Alegrete - RS

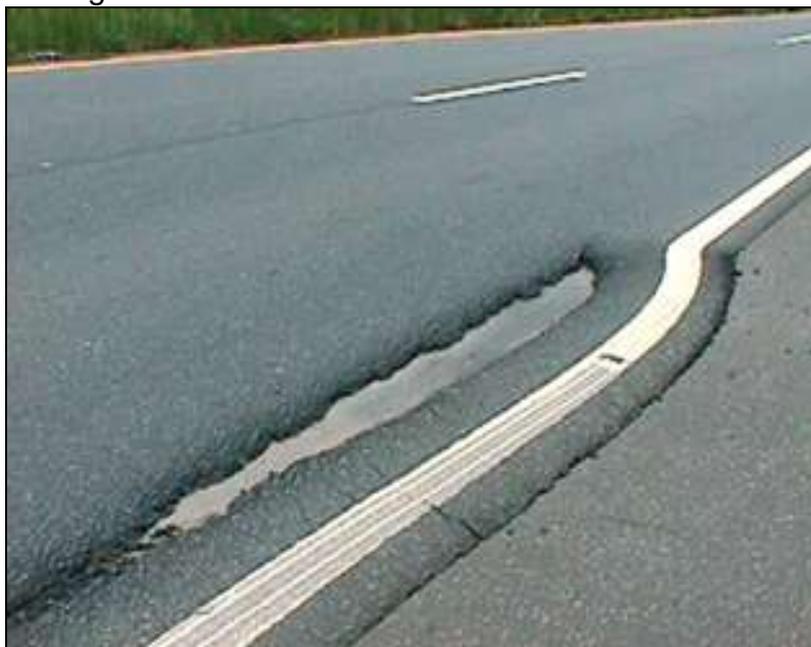
Este defeito consiste no deslocamento do revestimento em relação à base, com aparecimento de fendas em forma de meia-lua, como pode ser visto na Figura 10. A trinca em forma de meia-lua ocorre devido à falta de aderência (falta de limpeza) entre a camada de revestimento e a camada subjacente, ou à massa asfáltica tem baixa resistência. As principais zonas onde há o aparecimento dos defeitos são as áreas de frenagem e de intersecções, quando o veículo causa o deslizamento da massa asfáltica (baixa aderência) ou sua deformação (baixa resistência) (SILVA, 2008).

Figura 10 – Escorregamento de revestimento betuminoso

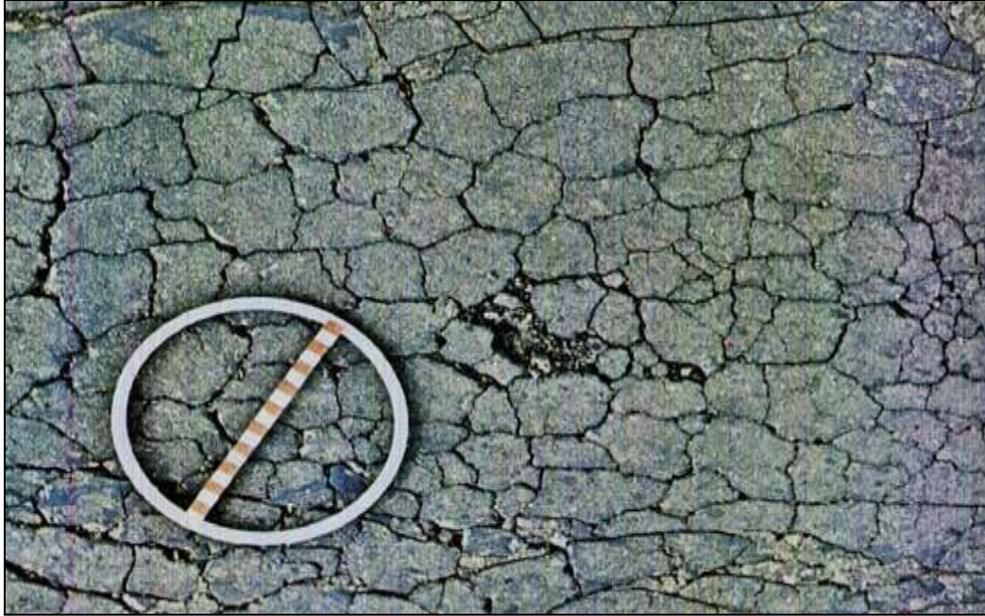
Figura 11 – Trinca interligada tipo jacaré

A seguir são mostrados diversos tipos de trincas que podem ser encontrados ao longo de um trecho de uma rodovia/via urbana (Figuras 11,12,13 e 14).

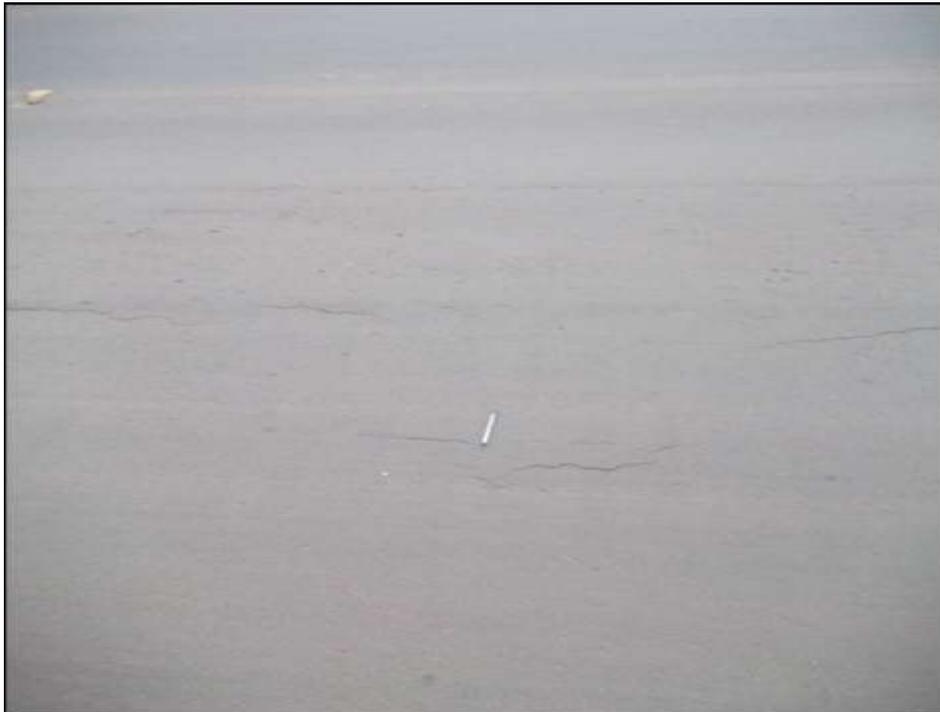
Figura 12 – Trinca isolada transversal

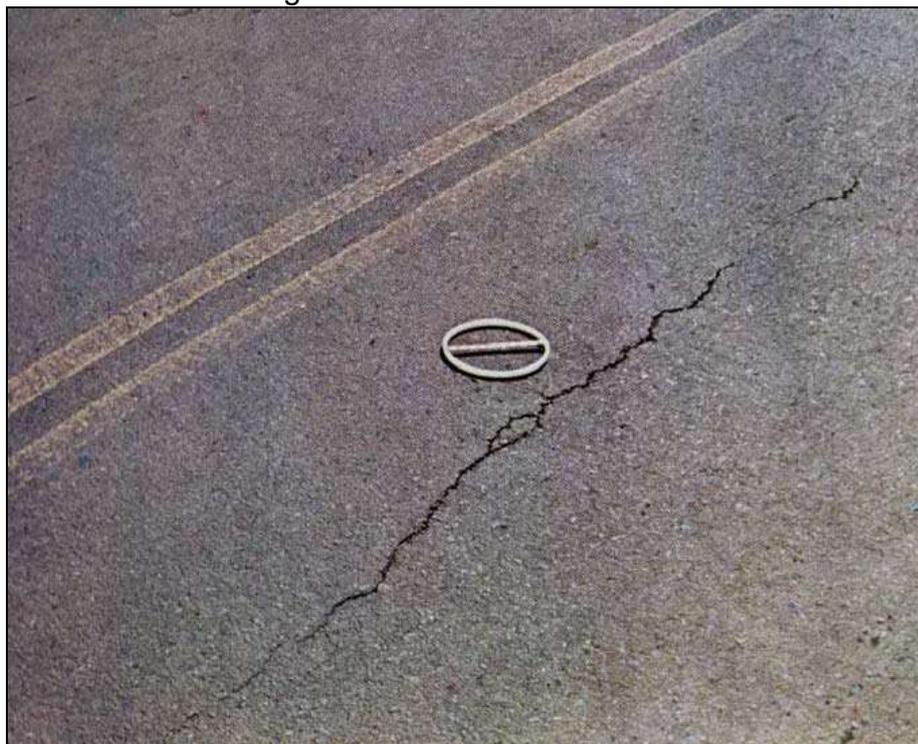
Figura 13 – Trinca isolada longitudinal

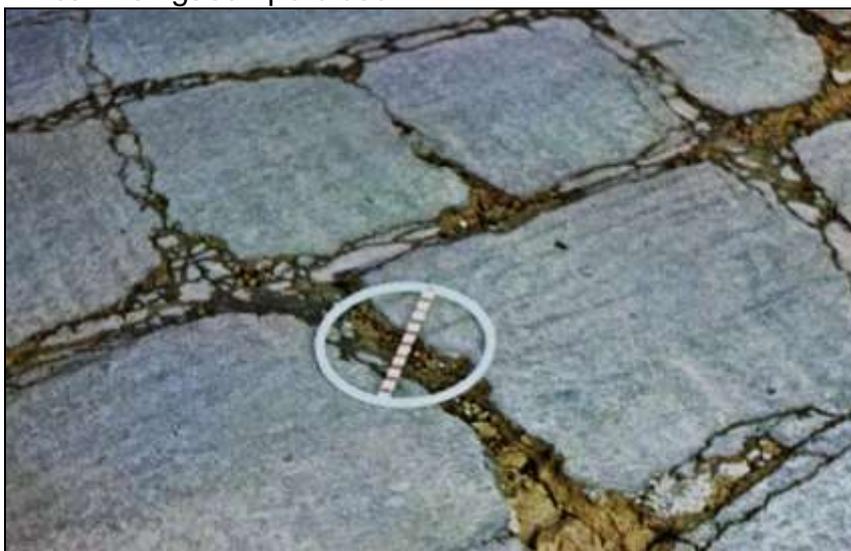
Figura 14 – Trinca interligada tipo bloco

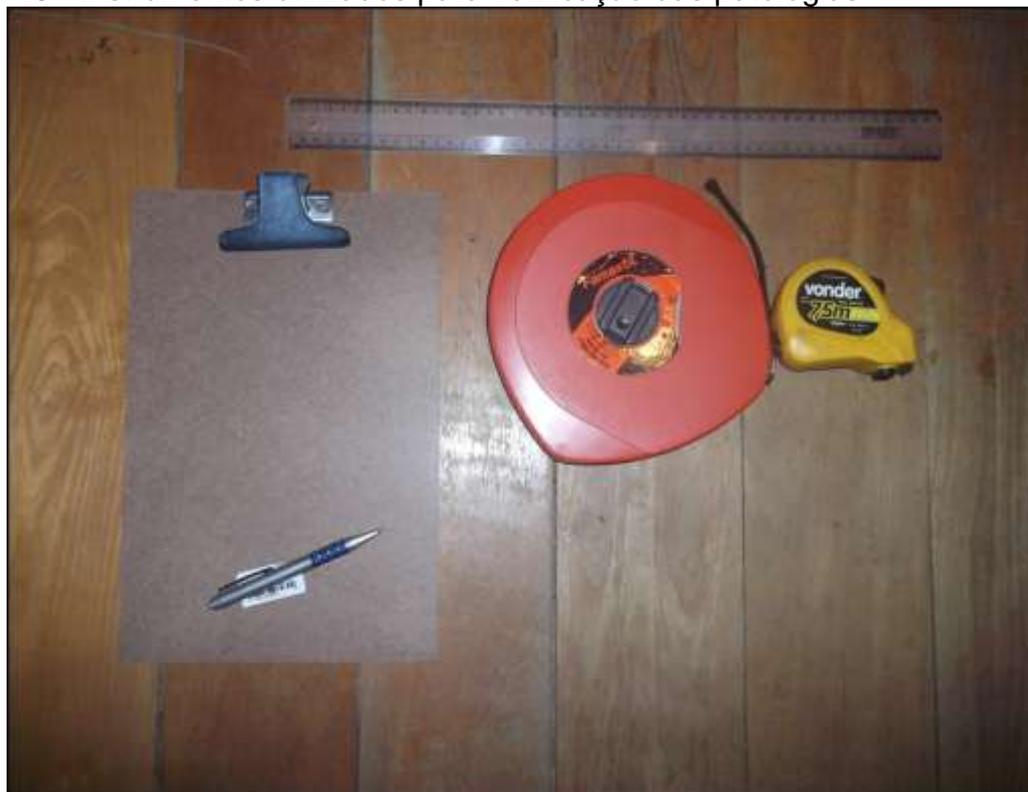
O levantamento de dados foi realizado em campo em agosto de 2013 e o cadastro destes dados foi coletado em uma planilha elaborada para o caso em estudo, que pode ser vista no Apêndice A. Na planilha em questão, foram registradas as principais patologias encontradas no pavimento asfáltico. Os instrumentos que auxiliaram na medição das seções e localização das degradações foram: uma régua de 50 cm de comprimento, trenas de 7,5 m e 50 m, prancheta e caneta (Figura 15); um paquímetro para medição das fissuras; um giz e dois cones de sinalização obtidos junto à Guarda Municipal de Alegrete para demarcação do início e término das seções levantadas; além da utilização da máquina fotográfica para a ilustração das patologias.

Figura 15 - Instrumentos utilizados para verificação das patologias

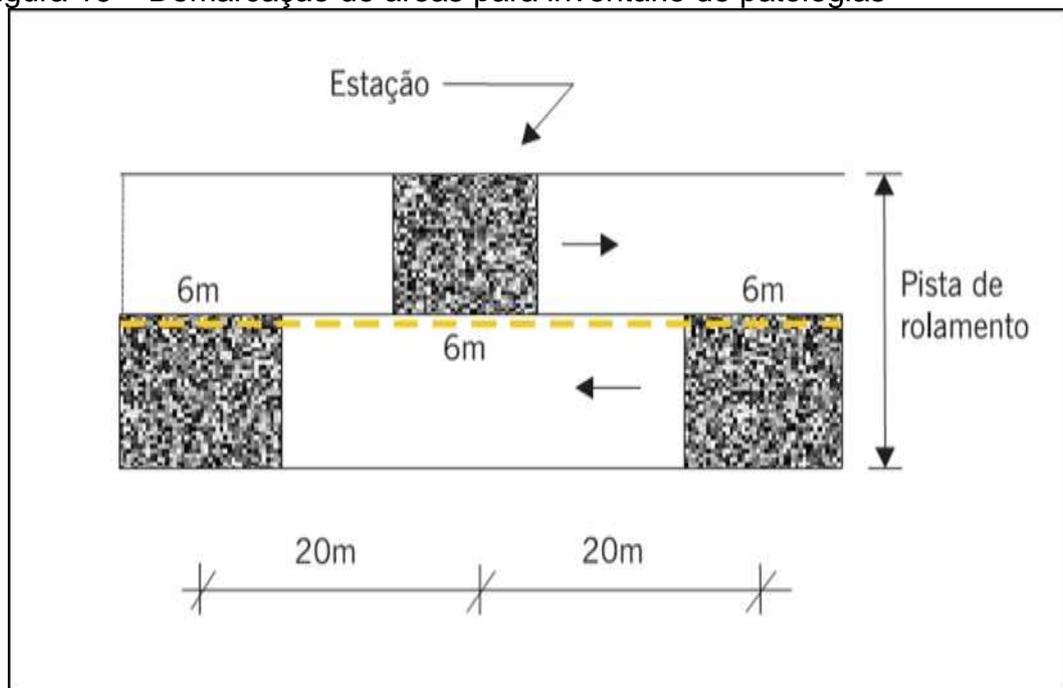
Estabeleceu-se para a coleta de dados um levantamento a cada 40 m de extensão nas vias que foram analisadas. Para pistas simples com duas faixas de tráfego, as estações foram inventariadas a cada 20 m, alternados entre faixa. A superfície avaliada era estabelecida 3 m antes e 3 m após cada uma das seções demarcadas, sendo assim cada estação possui uma área correspondente a 6 m de extensão e sua largura é igual a da faixa a ser avaliada. A Figura 16 exemplifica uma demarcação de áreas nas estações de pista simples com duas faixas de tráfego.

Figura 16 – Demarcação de áreas para inventário de patologias

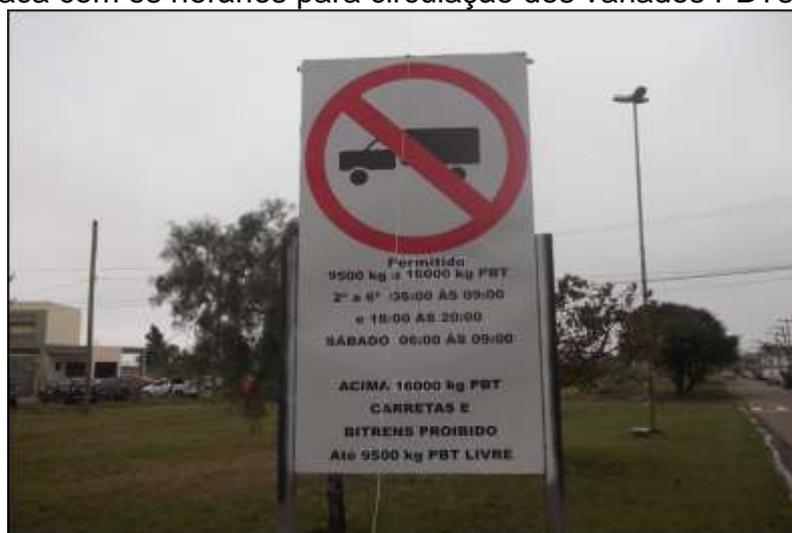
Figura 17 – Placa com os horários para circulação dos variados PBTs

Os veículos entre 9,5 t e 16 t têm permitida sua circulação para carga e descarga das 6h às 9h e das 18h às 22h, de segunda à sexta-feira. As carretas e bitrens tem sua circulação proibida no centro de Alegrete, enquanto nos bairros é permitido o tráfego, porém em área delimitada. O fator principal para a mudança no decreto nº132/2013, que disciplinava o tráfego de caminhões e outros veículos de carga pesada foi à necessidade de adequar o PBT aos padrões atuais de fabricação de veículos de carga pesada.

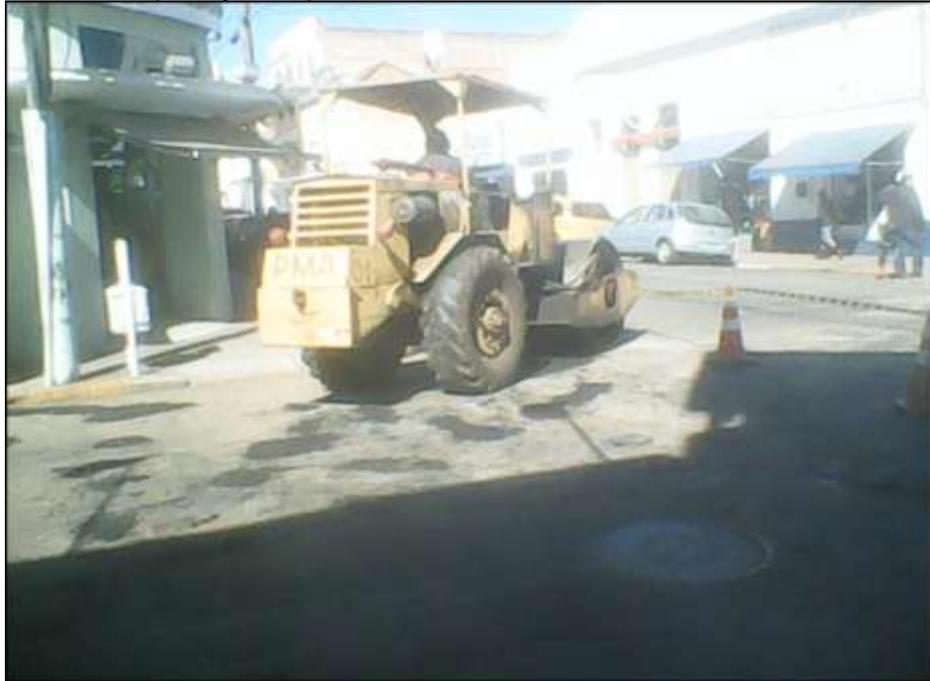
Figura 19 – Operação tapa-buraco realizada na Rua dos Andradas

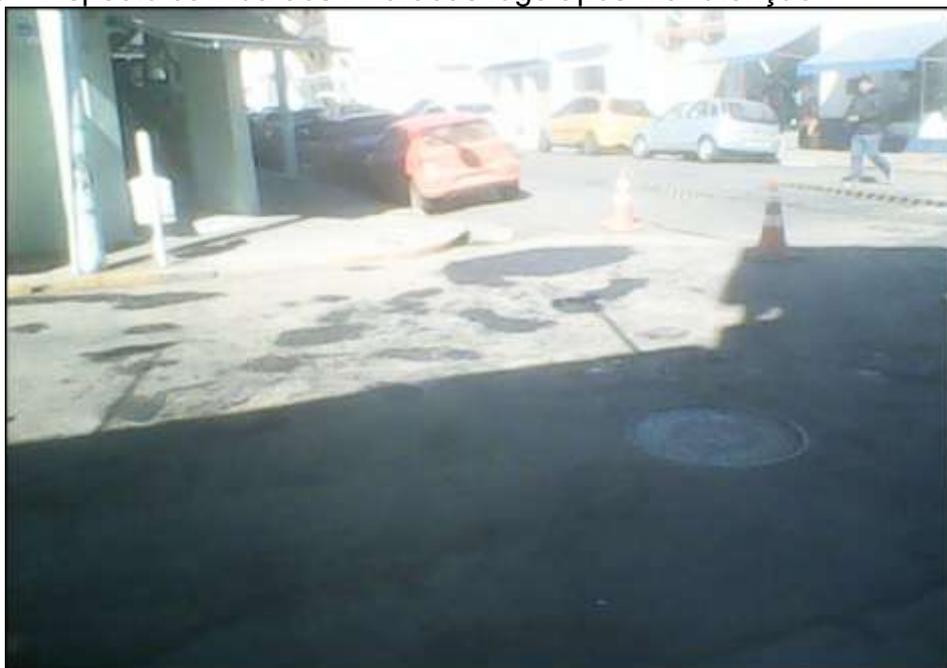
Figura 20 – Aspecto da Rua dos Andradas logo após manutenção

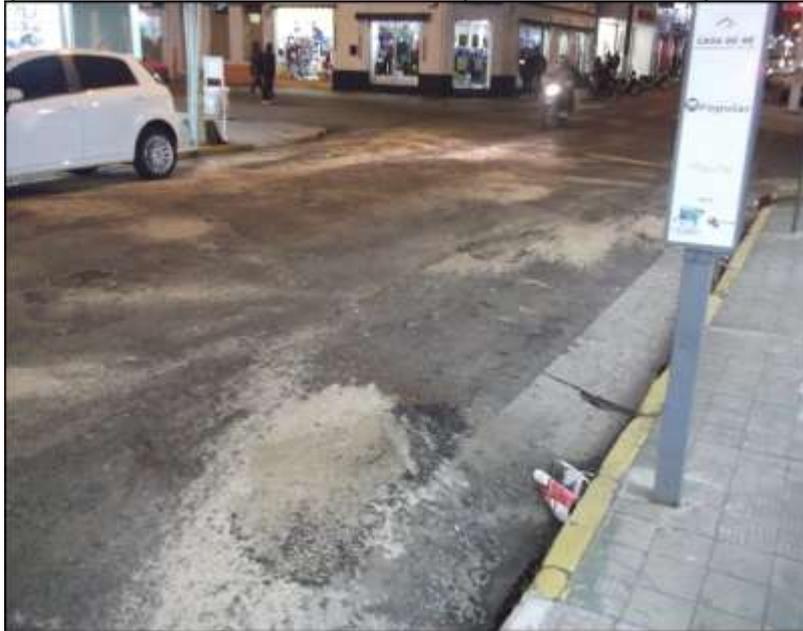
Figura 21 – Aspecto da Rua dos Andradas no período da noite pós-manutenção

A operação na via em questão foi realizada em 15 de agosto de 2013 por volta das 14 horas, numa temperatura de aproximadamente 18°C e abrangeu duas quadras da Rua dos Andradas, como pode ser visto nas Figuras 19 e 20. Já na Figura 21 é mostrado o aspecto da via no período da noite do dia 15 de agosto, em que foi realizada a operação em questão. A última manutenção na Rua dos Andradas havia sido realizada há mais de 10 anos. A coleta de lixo na via é realizada de segunda a sábado.

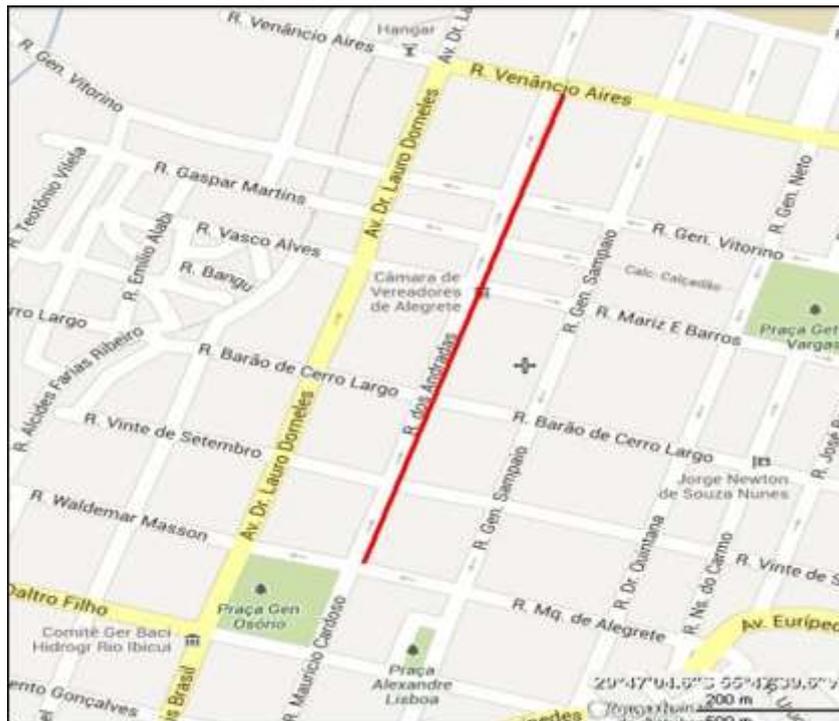
Figura 23 – Trecho analisado da Rua dos Andradas

A Figura (22) mostra a extensão total da Rua dos Andradas (vermelho) e trecho que passou pelo recapeamento realizado pela prefeitura com extensão de 1,3 km (verde), já a Figura (23) estabelece o trecho analisado da via (vermelho), cuja extensão é de 800 m.

A Rua dos Andradas, por meio do IGG obteve um valor de **402,50**, assim sendo, seu grau de degradação do pavimento foi considerado **Péssimo** (IGG > 160), conforme a Tabela 2. A quantidade de defeitos encontrados foi grande em todas as seções. Os defeitos vistos com maior frequência relativa, foram às panelas e os desgastes, ambos com 100%. A Tabela 11 apresenta o cálculo realizado na Rua dos Andradas para atribuição do IGG.

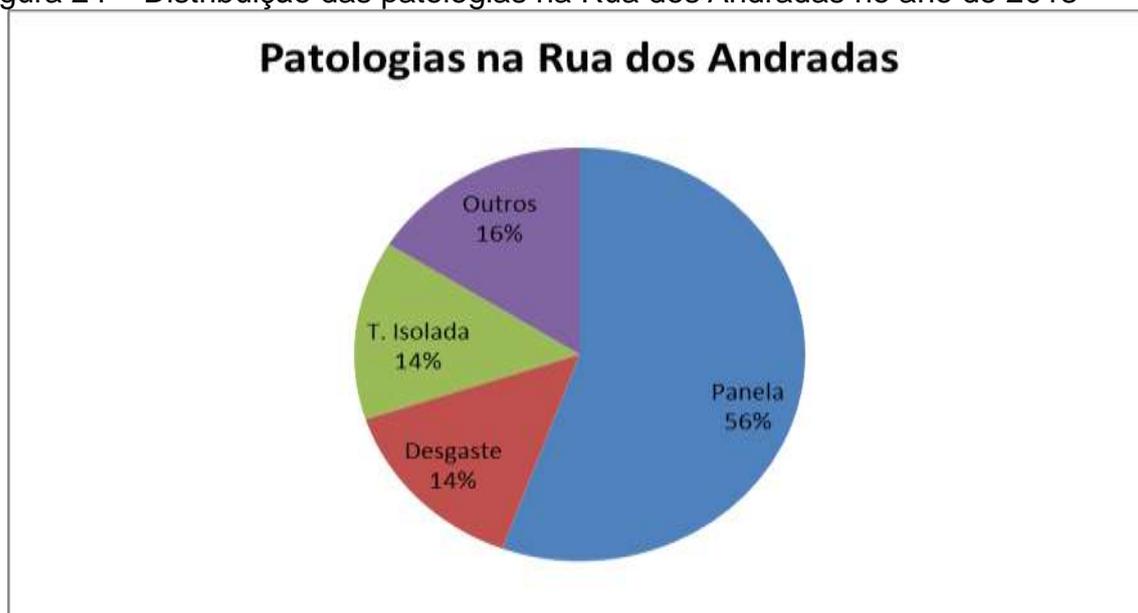
O gráfico da Figura 24 apresenta o percentual de contribuição das patologias encontradas na Rua dos Andradas.

Figura 24 – Distribuição das patologias na Rua dos Andradas no ano de 2013

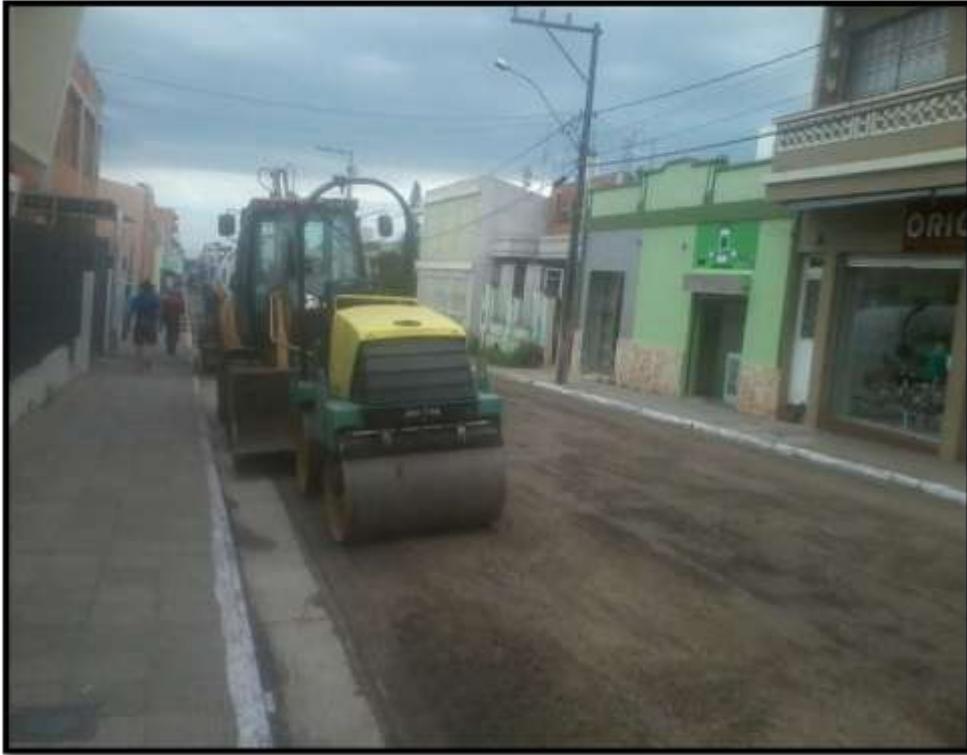
Figura 25 – Aspecto da Rua dos Andradas pós fresagem

Iniciada em dezembro de 2015, a obra na Rua dos Andradas beneficiou 1,3 quilômetros de pista de rolagem, sinalização horizontal e rampas de acesso para cadeirantes e teve sua conclusão em 26 de janeiro de 2016, fechando uma das mais esperadas frentes da segunda edição do Programa de Recuperação Asfáltica e Pavimentos (RECAP), como pode ser visto nas Figuras 25, 26, 27.

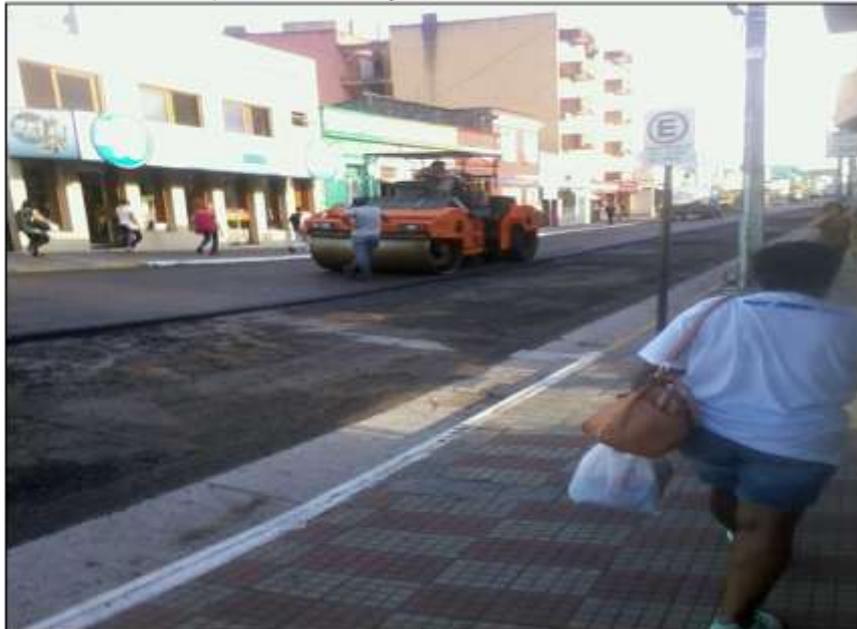
Figura 26 – RECAP 2 em plena execução na Rua dos Andradas

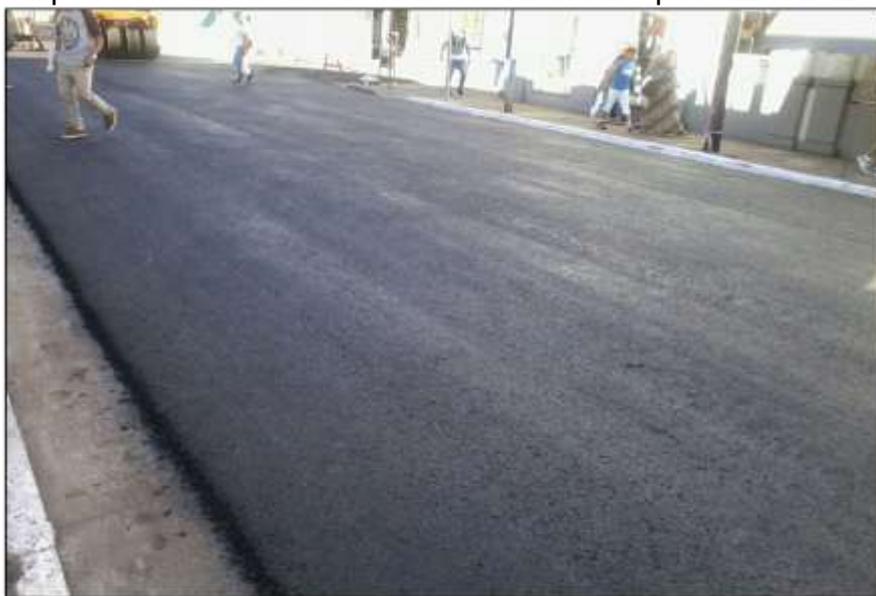
Figura 27 – Aspecto de um trecho da Rua dos Andradas pós RECAP 2

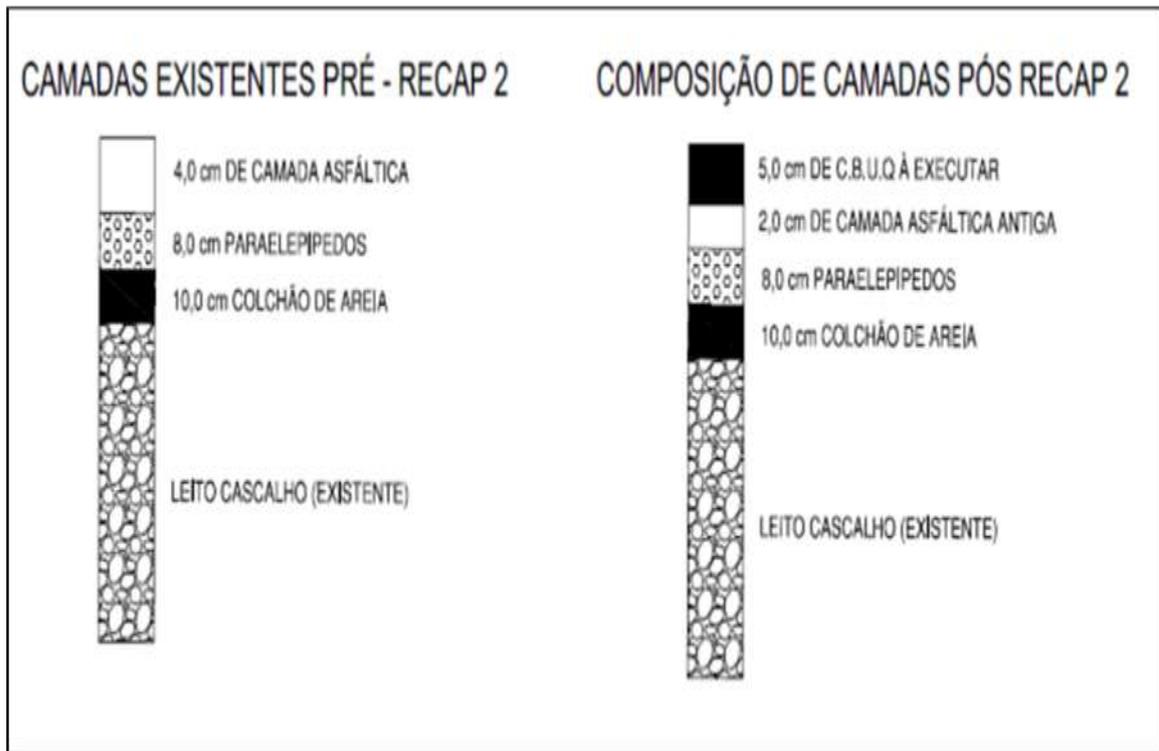
O recapeamento realizou-se em duas etapas, sendo a primeira entre a Praça General Osório e a Rua Venâncio Aires, enquanto a segunda etapa foi entre as Ruas Venâncio Aires e Simplício Jaques. A primeira etapa utilizou-se de finais de semana e feriados e teve duração aproximada de 10 dias, sendo que a cada dia era realizada a fresagem de uma quadra e a colocação da matéria asfáltica no dia seguinte. Ou seja, a manutenção realizada na via foi a seguinte: fresagem do revestimento existente e aplicação de CBUQ com espessura de 5 cm no trecho. Na Figura 28, é vista a composição de camadas do pavimento e ainda como o mesmo ficou após essa operação.

Figura 28 – Composição de camadas antes e depois da operação de RECAP 2 na Rua dos Andradas

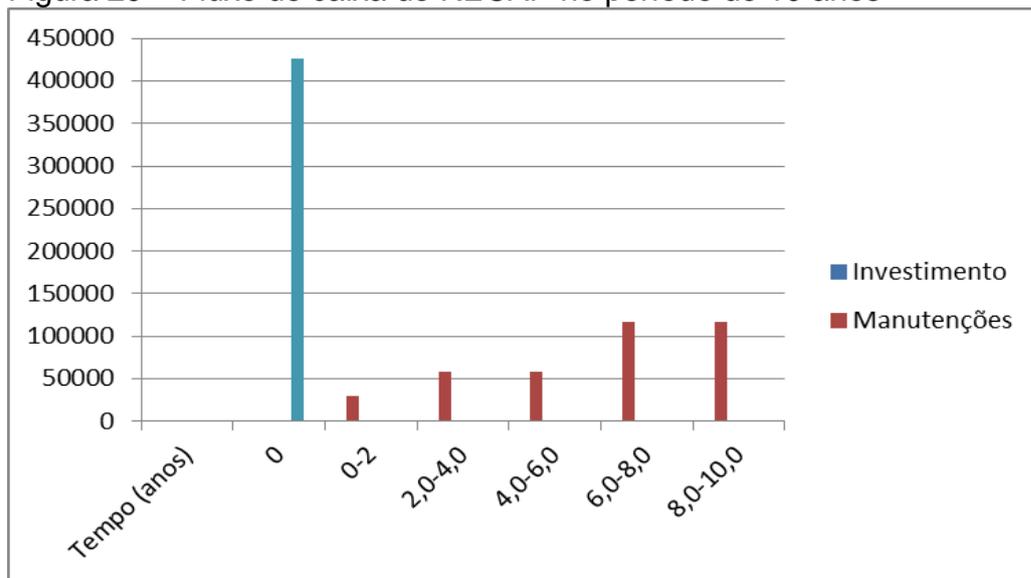
A Figura 29 representa o fluxo de caixa utilizado estipulando o intervalo de tempo de 10 anos. Para se chegar ao CAUE, calculou-se primeiramente o VAL, e de posse desse valor se chegou ao VF, para que somente então pudéssemos analisar o CAUE do sistema adotado pela PMA.

Figura 29 – Fluxo de caixa do RECAP no período de 10 anos

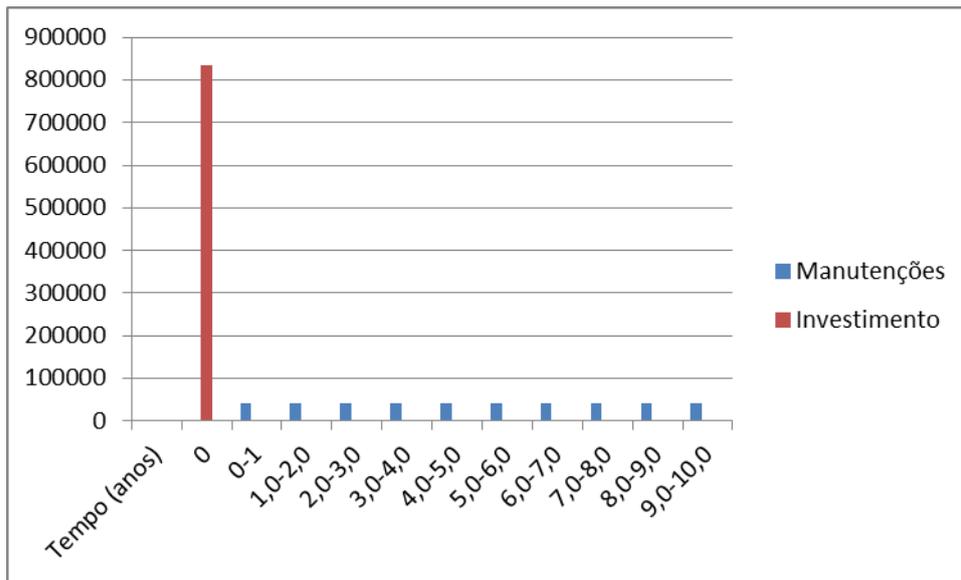
A Figura 30 representa o fluxo de caixa utilizado estipulando o intervalo de tempo de 10 anos. Para se chegar ao CAUE, calculou-se primeiramente o VAL, e de posse desse valor se chegou ao VF, para que somente então pudéssemos analisar o CAUE do sistema proposto.

Figura 30 – Fluxo de caixa do pavimento intertravado no período de 10 anos

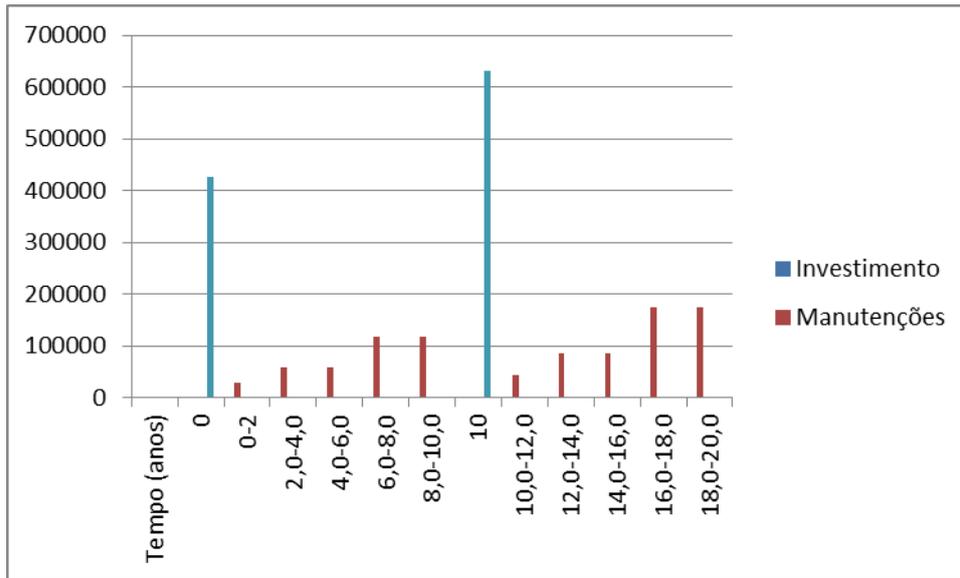
A Figura 31 representa o fluxo de caixa utilizado estipulando o intervalo de tempo de 20 anos. Para se chegar ao CAUE, calculou-se primeiramente o VAL, e de posse desse valor se chegou ao VF, para que somente então pudéssemos analisar o CAUE do sistema adotado pela PMA.

Figura 31 – Fluxo de caixa do RECAP no período de 20 anos

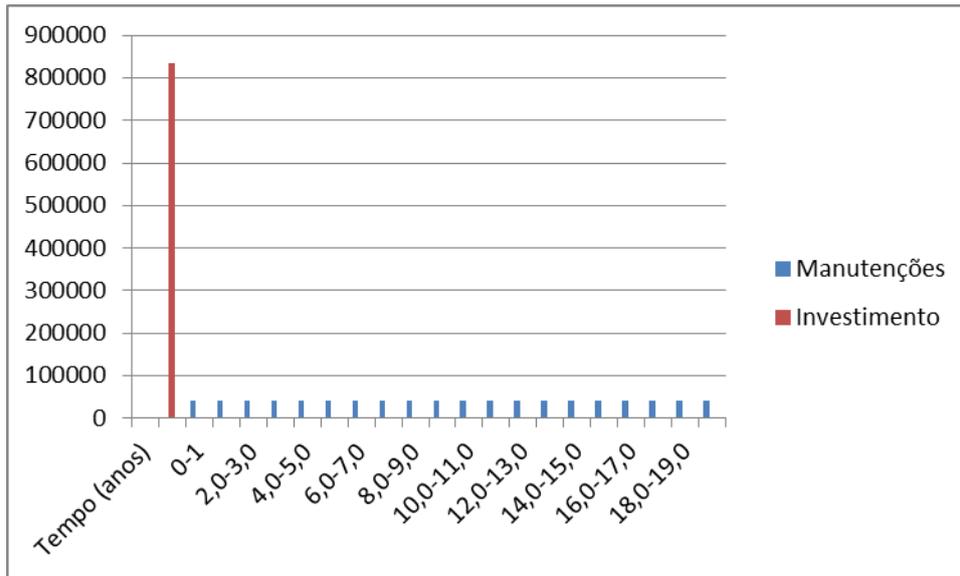
A Figura 32 representa o fluxo de caixa utilizado estipulando o intervalo de tempo de 20 anos. Para se chegar ao CAUE, calculou-se primeiramente o VAL, e de posse desse valor se chegou ao VF, para que somente então pudéssemos analisar o CAUE do sistema proposto.

Figura 32 – Fluxo de caixa do pavimento intertravado no período de 20 anos
