**UNIVERSIDADE FEDERAL DO PAMPA**

**AVALIAÇÃO DA IRREGULARIDADE LONGITUDINAL DE PAVIMENTOS COM  
USO DE PERFILÔMETRO INERCIAL A LASER E *SMARTPHONE***

**Alegrete  
2021**

Trabalho de Conclusão de Curso  
apresentado ao Curso de Engenharia Civil  
da Universidade Federal do Pampa, como  
requisito parcial para obtenção do Título  
de Bacharel em Engenharia Civil.

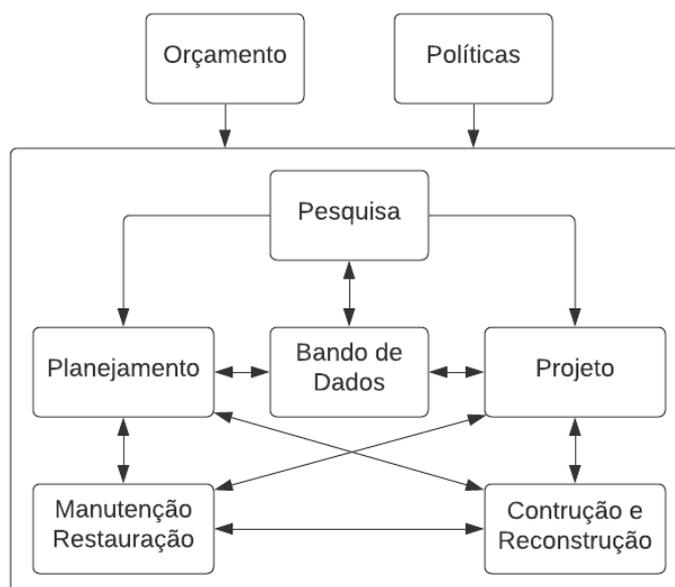
Figura 1 – Estrutura do Sistema de Gerência do Pavimento

A estrutura se apresenta com a criação de um banco de dados no qual estão as informações básicas da rede de pavimentos. De acordo com o DNIT (2011) nestes dados se encontram quando e como foi realizado o projeto de cada trecho, datas e detalhes da execução de sua construção e/ou reconstrução, além do planejamento para uma coleta de dados efetiva. Isso tudo para determinar as prioridades em caso de manutenção e também, para organização financeira.

Estes itens são compreendidos pelo SGP a fim de traçar a melhor estratégia. A Figura 1 ilustra como o SGP é estruturado.

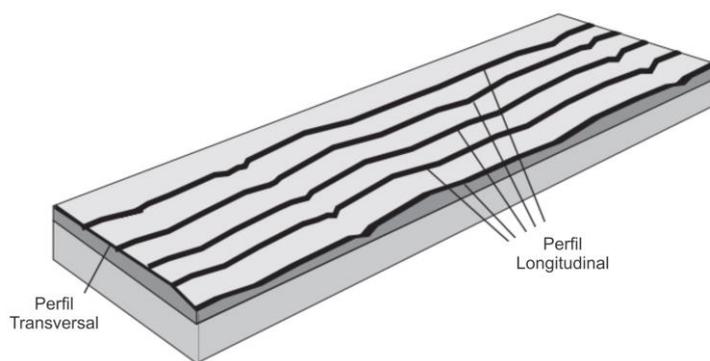
Figura 2 – Detalhe de um perfil longitudinal

A avaliação da irregularidade longitudinal parte da elaboração de um perfil longitudinal do pavimento. A ASTM E1364 (2005) afirma que este perfil é obtido em intervalos constantes ao longo de uma linha em uma superfície percorrida, onde esta linha deve ser a trilha de roda formada pelo pneu do veículo.

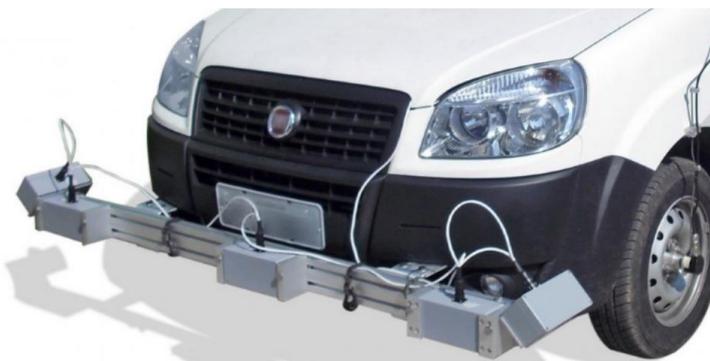
Figura 4 – Perfilômetro inercial a laser

O medidor é considerado de leitura indireta, ou seja, ele não entra em contato com a superfície do pavimento. Sayers e Karamihas (1998) citam que é um instrumento de classe 1, e que a depender da precisão do modelo escolhido pode ser considerado, para efeitos práticos, a medida IRI deste sistema como a verdadeira irregularidade longitudinal.

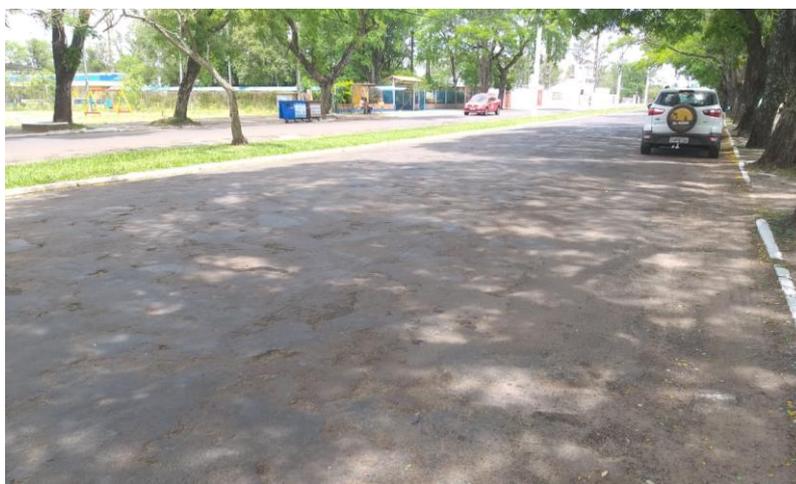
Figura 11 – Condições atuais da Avenida Eurípedes Brasil Milano

Outra avenida avaliada foi a Avenida Eurípedes Brasil Milano (Figuras 10 e 11), também de revestimento asfáltico, mas com visível degradação. Trata-se de uma via coletora, porém a velocidade permitida no trecho da via estudado é de 30km/h.

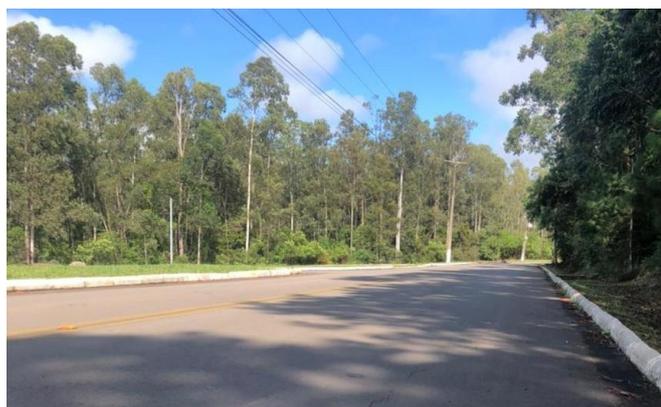
Figura 15 – Condições atuais da Trecho 1 de Santa Maria

A primeira via (adotada aqui como Trecho 1) está localizada dentro da universidade, sendo um pavimento com revestimento asfáltico considerado bom para a trafegabilidade do veículo, como é possível observar nas Figuras 14 e 15.

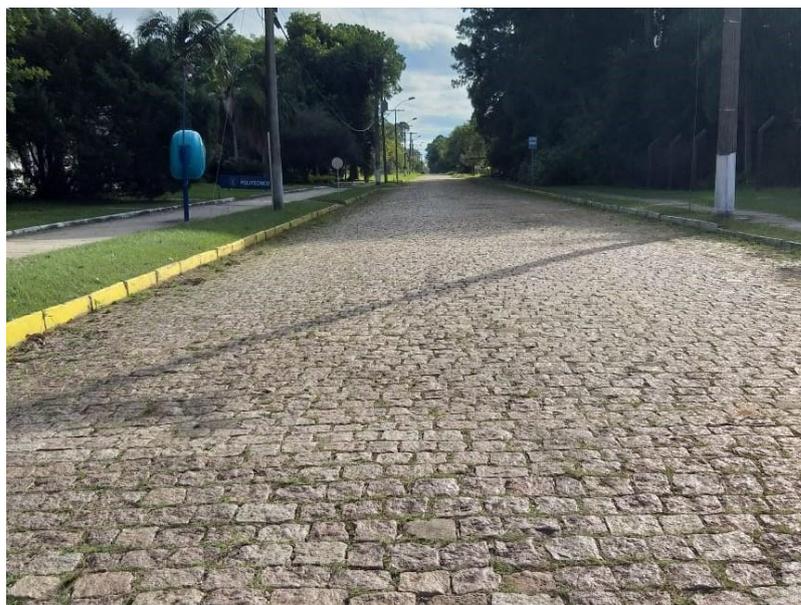
Figura 17 – Condições do Trecho 2

O segundo pavimento estudado em Santa Maria foi o Trecho 2, uma via de paralelepípedo (Figura 16 e 17) localizada dentro da UFSM.

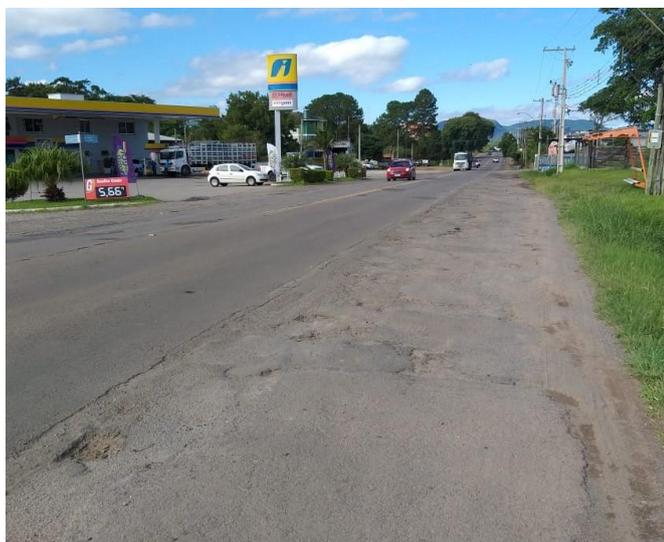
Figura 19 – Condições do trecho BR 287

Por fim, para o terceiro trecho foi escolhido um pavimento com revestimento asfáltico que visualmente não estivesse em boas condições. A via escolhida foi a BR 287, como mostram as Figuras 18 e 19, que adota uma velocidade mínima de 50km/h em área urbana.

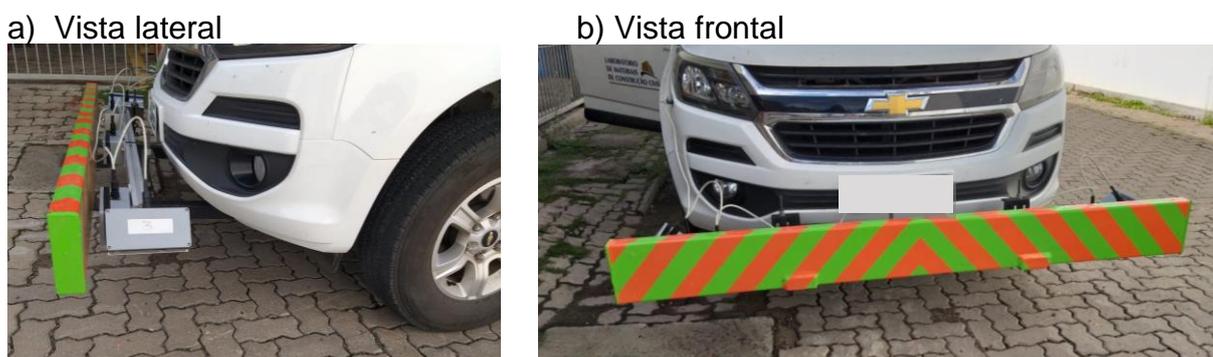
Figura 20 – Ciberlaser acoplado no veículo utilizado para estudo

O equipamento é modular, ou seja, permite o acréscimo ou retirada de módulos laser. De acordo com a Ciber métrica (2017), seus principais componentes são: módulo de medição com acelerômetros internos, hodômetro de precisão, Hub para envio das informações para um computador, suporte para fixação no veículo, barra para fixação dos módulos, software de coleta de informação (denominado CiberLogger) e software para processamento dos dados (nomeado de CiberShell).

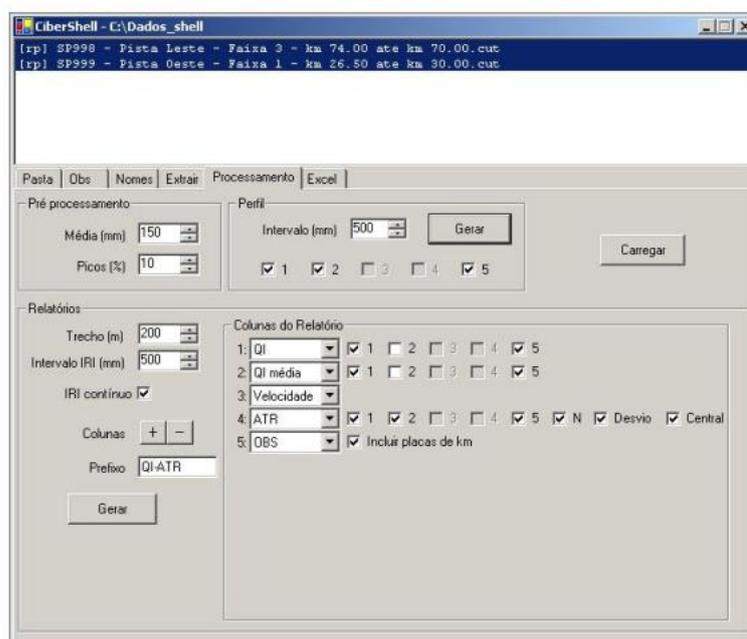
Figura 21 – Parâmetros para cálculo do IRI

Dentro do programa, na aba Processamento apresentada na Figura 21, é possível configurar várias variáveis de processamento. De acordo com o manual do equipamento (Ciber métrica 2017), a caixa “Média” significa o comprimento da média móvel que será usada nos dados obtidos pelo perfilômetro a fim de filtrar o efeito da textura do pavimento. E a caixa “Picos” que é um filtro com a finalidade de eliminar o efeito da textura na irregularidade.

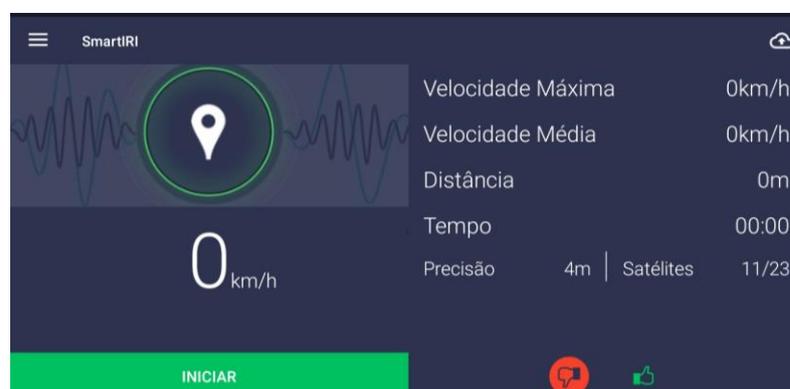
Figura 22 – Interface do aplicativo SmartIRI

De acordo com o desenvolvedor Almeida (2018) o *smartphone* contendo o aplicativo é posto em um veículo por meio de um suporte e utiliza sensores dos dispositivos, como o acelerômetro e o sensor do Sistema de Posicionamento Global (GPS), para obter a aceleração vertical, velocidade e localização. Os dados são processados de tal maneira que informam em tempo real o valor do IRI georreferenciado.

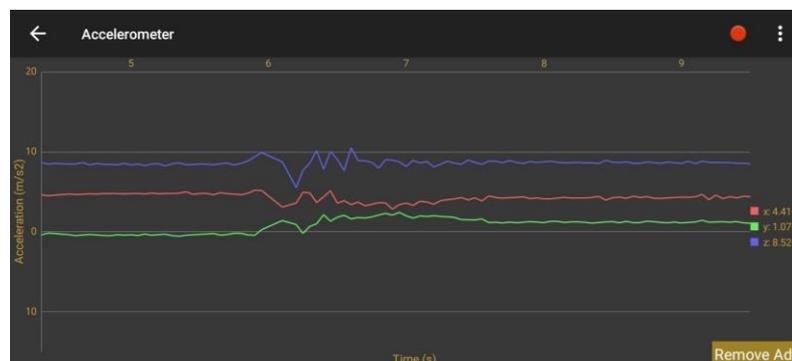
Figura 23 – Tela do aplicativo SensorLab

Para que o objetivo deste trabalho fosse alcançado, o sensor de importância foi o acelerômetro, pois este mede a aceleração e/ou detecta vibrações com base em eixos ou coordenadas indicadas na própria tela do aplicativo, como mostra a Figura 23.

Cada coordenada é indicada por uma cor e se refere a um sentido de leitura, conforme a posição do dispositivo no momento da medição. Por exemplo, se o *smartphone* for colocado na posição horizontal, esta será o eixo y (cor verde), a vertical será o eixo x (cor vermelha) e a movimentação para cima/baixo é o eixo z (cor azul), como mostra a Figura 24.

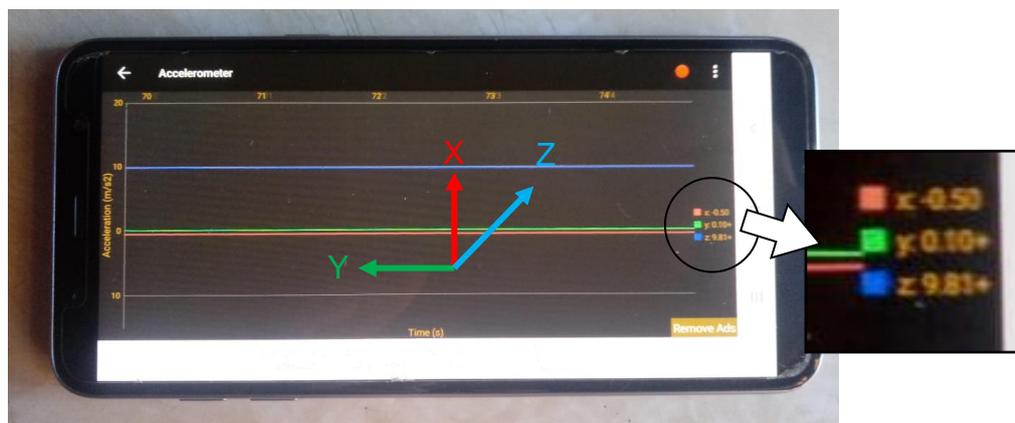
Figura 24 – Indicação dos eixos no aplicativo SensorLab

Os eixos também indicam se o acelerômetro está funcionando corretamente, fator importante para garantir a veracidade dos dados obtidos. Para isso os eixos x e y devem indicar um valor de aproximadamente zero e o eixo z um valor próximo a  $9,8\text{m/s}^2$  quando em repouso em uma superfície plana, como na Figura 24.

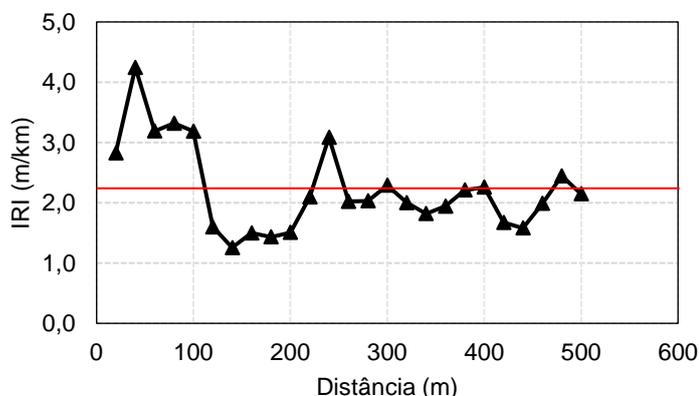
Figura 25 – Perfil longitudinal Trecho 1

Na Figura 25 é possível notar que alguns pontos se acentuam em relação aos demais, demonstrando que em parte da via há um maior conjunto de irregularidades. Com a média dos valores de IRI do perfil obtém-se o IRI médio de 2,23 m/km, como marca a linha horizontal vermelha.

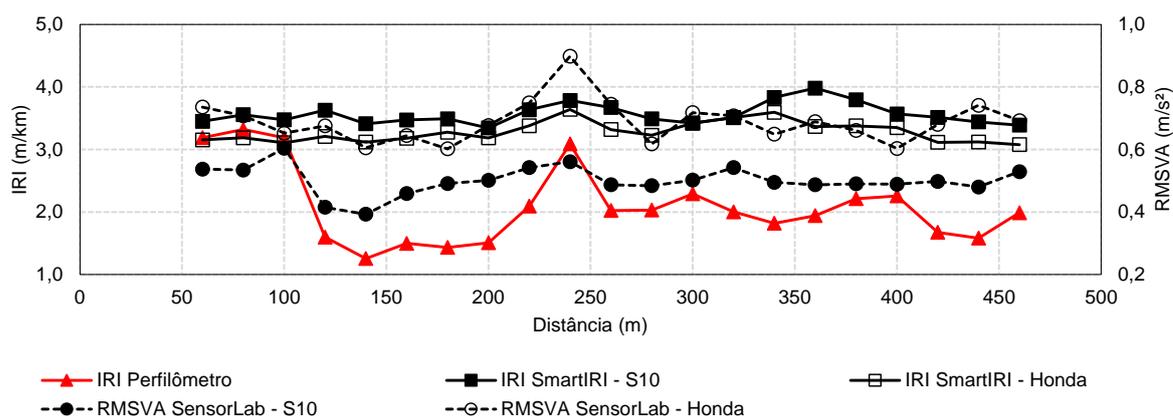
Figura 26 – Perfis longitudinais para o Trecho 1

Para a elaboração da Figura 26 foi necessário um ajuste das curvas, para que as cinco iniciassem no mesmo ponto de levantamento. Isso foi necessário porque, como explicado anteriormente, a operação de iniciar e finalizar os levantamentos foi feita de maneira manual. Com isso, a quantidade de pontos e a distância total do percurso para comparativo dos dados, foi reduzida, totalizando para cerca de 400 metros.

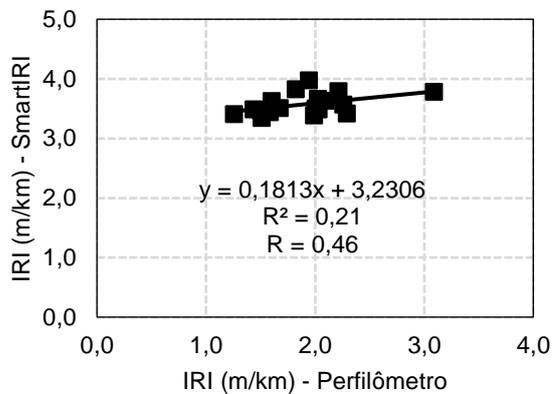
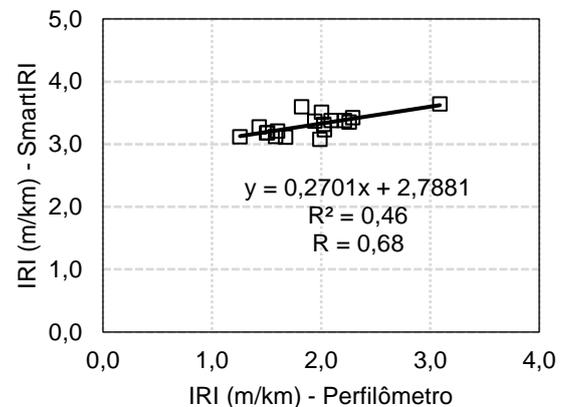
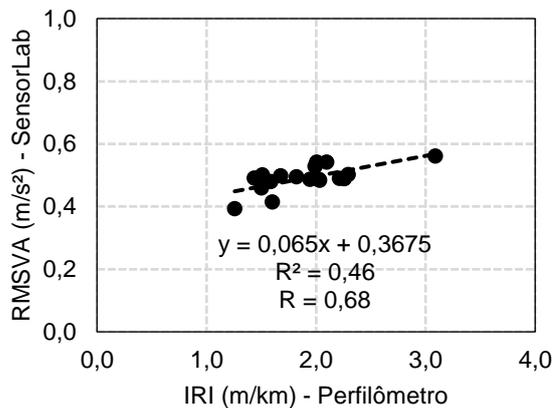
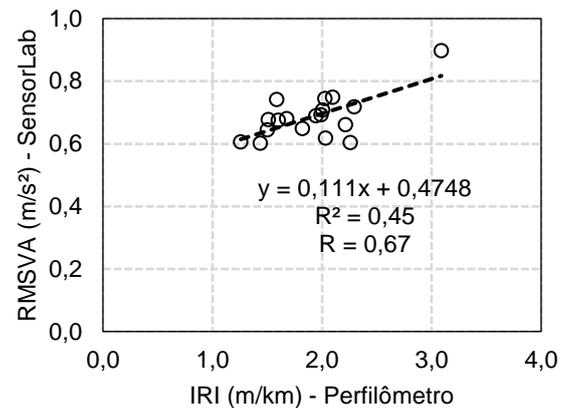
Figura 27 – Correlações entre IRI e RMSVA Trecho 1

Com a mesma quantidade de dados para geração das correlações, foi possível obter valores de coeficiente de variação de 0,46, 0,67 e 0,68 e de coeficientes de determinação de 0,21, 0,46 e 0,45. Um resultado que demonstra que os dados do perfilômetro inercial a laser com os dados do SmartIRI, quando no carro S10, possuem um menor coeficiente de variação e determinação em relação as outras correlações.

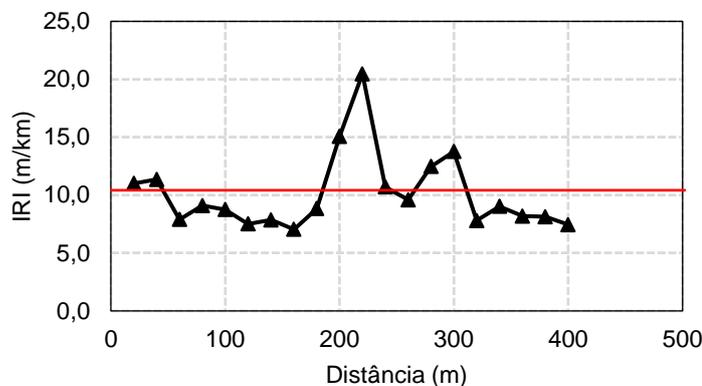
Figura 28 – Perfil Longitudinal Trecho 2

No perfil em questão é possível visualizar um pico que se sobressai em relação aos outros pontos, com um IRI próximo a 20 m/km. A média do IRI encontrado para o perfilômetro inercial a laser foi de 10,10 m/km, um valor distante em relação ao ponto de grande irregularidade encontrado.

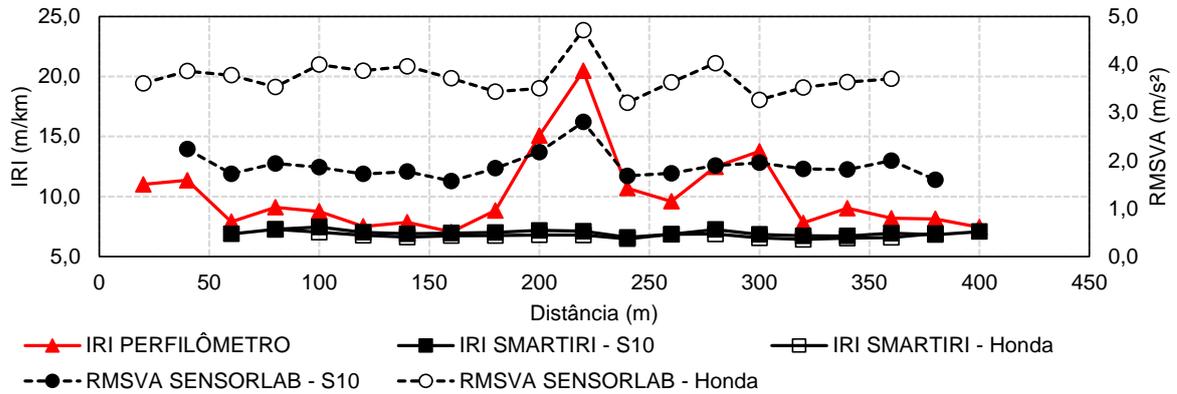
Figura 29 – Perfis longitudinais para o Trecho 2

Para a Figura 29 também foi necessário ajustar os valores para que o ponto inicial e final do levantamento coincidisse. Neste gráfico é possível observar que a irregularidade saliente do perfilômetro inercial a laser se sobressai em relação as outras curvas, isso porque apesar dos outros equipamentos identificarem pontos de pico (Apêndice A), quando comparados com as escalas apropriadas o ponto é suavizado, principalmente o perfil longitudinal formado pelos resultados do SmartIRI.

Na Tabela 7 estão as médias correspondentes as curvas apresentadas na Figura 29. De acordo com a classificação do DNIT (2006) para o Trecho 2 a escala indica o pavimento como péssimo, contudo, trata-se aqui de um pavimento de paralelepípedo, não compreendido pela escala do DNIT que se refere apenas a pavimentos asfálticos.

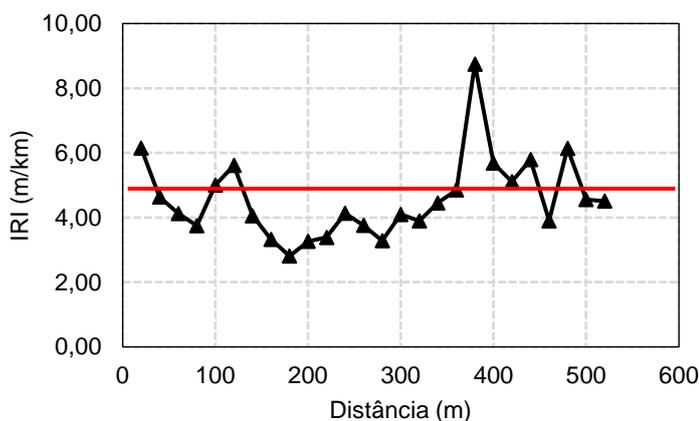
Figura 32 – Perfil longitudinal Trecho BR 287

Para este último trecho de Santa Maria também é possível perceber picos proeminentes de IRI, que demonstram uma maior irregularidade na localidade. A média de IRI neste pavimento foi de 4,58 m/km, como delimita a linha vermelha horizontal na Figura 32.

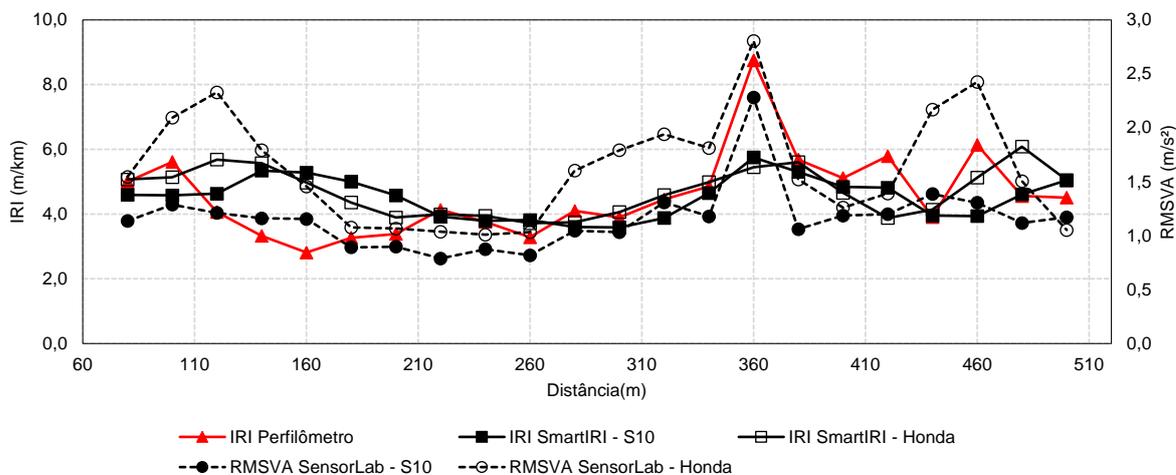
Figura 33 – Perfis longitudinais para o Trecho BR 287

É possível visualizar na Figura 33 que as curvas possuem maior semelhança, em relação as Figuras 26 e 29, isso pode se justificar pela localização permitir uma maior quantidade de satélites disponíveis, contribuindo para a acurácia dos resultados.

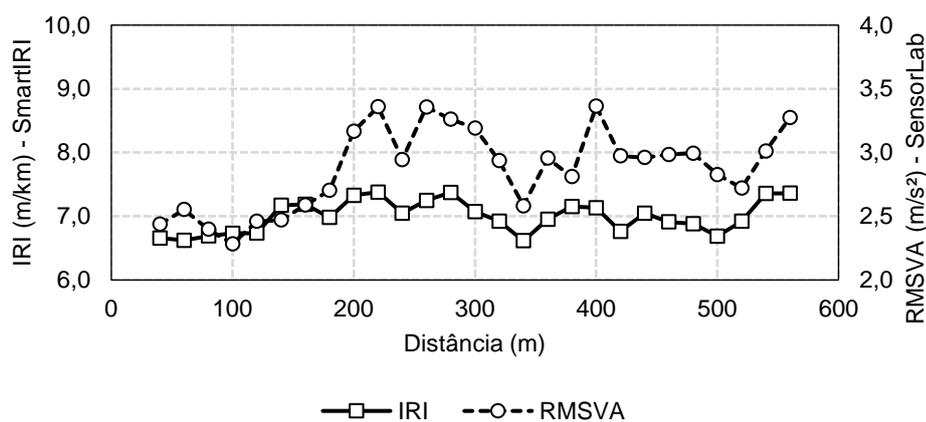
Figura 35 – Perfis longitudinais para Av. Eurípedes Brasil Milano

Pela Figura 35 percebe-se que os perfis se alinham de alguma forma nas distâncias de 200 a 400 metros, isto é, na existência de picos e vales que formam o

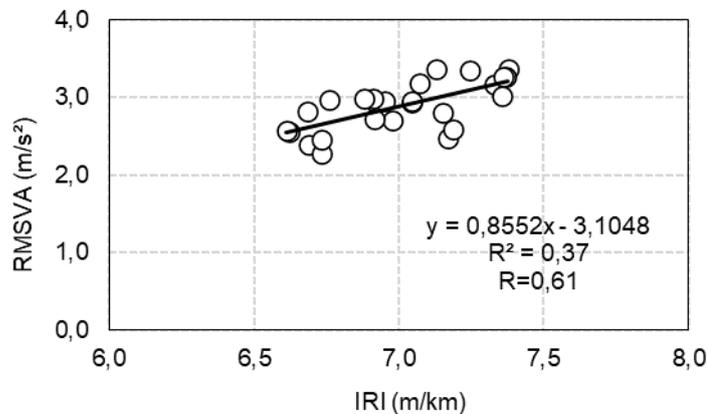
Figura 36 – Correlação entre IRI e RMSVA Av. Eurípedes Brasil Milano

Assim, como mostra a Figura 36, o coeficiente de determinação entre os valores de IRI e RMSVA é de  $R^2=0,37$ , e o coeficiente de variação é de  $R=0,61$  representando uma boa porcentagem de dependência entre as variáveis e também entre os dados e a linha de tendência gerada.

Ao analisar a Figura 38 verifica-se que o  $R^2$  é de 0,25 e o R igual a 0,49, um valor que significa que os resultados não possuem uma boa correlação entre si e entre a linha de tendência, assim como podem ser considerados inferiores quando comparados a Figura 36.

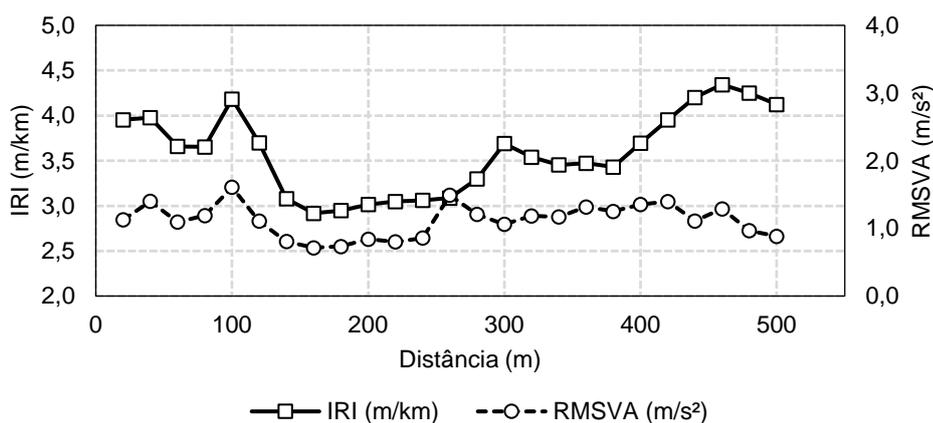
Figura 37 – Perfis longitudinais para a Av. Tiarajú

Ao observar a Figura 37 é possível notar algumas semelhanças entre ambas as curvas, principalmente um ponto que está bastante acentuado quando há 100 metros de distância do ponto delimitado como inicial e o vale entre as distâncias de 140 e 240 metros. As médias de valores encontrados estão com base em 25 pontos obtidos nos levantamentos, e podem se visualizadas na Tabela 10.

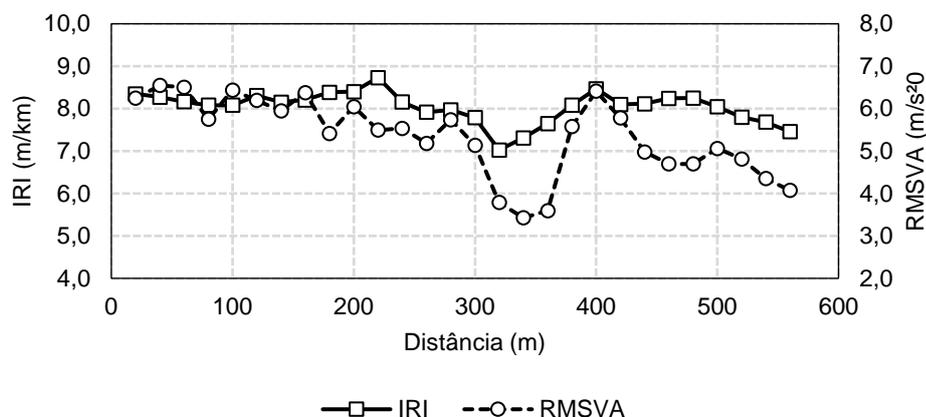
Figura 39 – Perfis longitudinais para a Rua Barros Cassal

É possível visualizar com a Figura 39 que mais uma vez os dados se aproximam visualmente, principalmente no ponto marcado pela distância de 400 metros após o ponto definido como começo do levantamento. Isso mostra a confiabilidade na utilização de ambos os aplicativos para obtenção dos perfis de irregularidade longitudinal dos pavimentos.

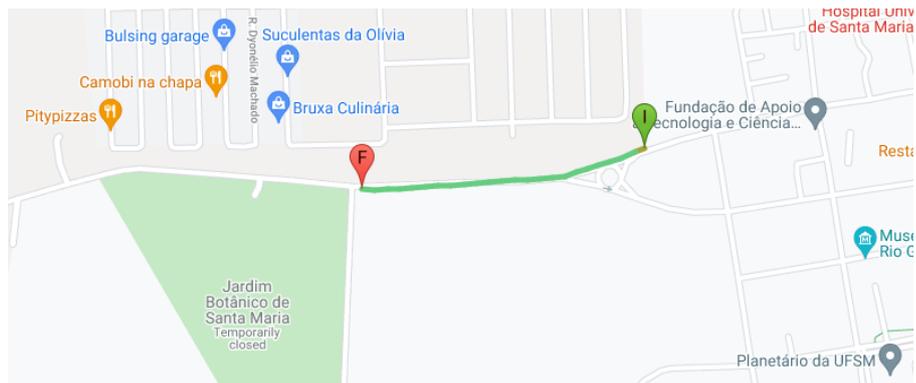
Figura 41 – Captura de imagem Trecho 1

Esses valores se encontram na Tabela 12 e a partir deles é possível visualizar que os únicos trechos identificados como bons foram o Trecho 1, localizado em Santa Maria, e a Avenida Tiarajú, em Alegrete, como representado pelo aplicativo SmartIRI ao longo do levantamento (Figura 41 e 42).

Para indicar a classificação, Almeida (2018) na elaboração do aplicativo SmartIRI optou por adotar cores que indiquem de maneira mais visual a qualidade em que a via se encontra, de acordo com a sua escala. Como demonstrado nas Figuras 41 e 42, a cor verde claro foi adotada como indicativo de via boa. Já como

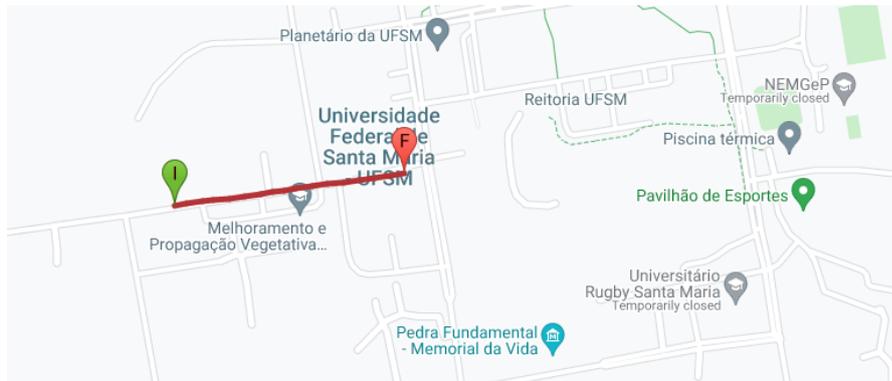
Figura 43 – Captura de imagem Trecho 2

demonstram as Figuras 43, 44, 45 e 46, a cor laranja aponta para um pavimento regular e a cor vermelha se refere a uma classificação ruim. Ainda, a cor verde escuro apareceria no caso de uma via em condições excelentes, o que não foi encontrado em nenhum trecho analisado neste trabalho.
