**UNIVERSIDADE FEDERAL DO PAMPA**

**DESENVOLVIMENTO DE UM MODELO CORRELACIONAL ENTRE O VALOR EFICAZ DA ACELERAÇÃO VERTICAL E VALOR DE SERVIENTIA ATUAL PARA DESENVOLVIMENTO DE MAPA INDICATIVO DA QUALIDADE DE PAVIMENTOS DO MUNICÍPIO DE ALEGRETE-RS**

Trabalho de Conclusão de Curso apresentado ao Curso de Engenharia Civil da Universidade Federal do Pampa, como requisito parcial para obtenção do Título de Bacharel em Engenharia Civil.

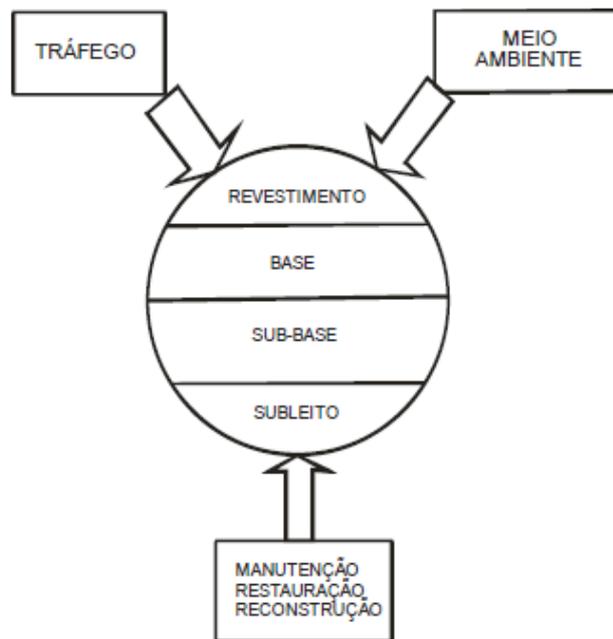
Figura 1 – Sistema Pavimento.

O DNIT (2011) caracteriza o Sistema Pavimento como um conjunto de componentes que atuam concomitantemente, sendo esses componentes descritos como revestimento, base, sub-base e subleito. Sendo esse sistema submetido a fatores externos como as condições do ambiente, ao tráfego e até a intervenção humana (manutenção) assim como apresentado na Figura 1.

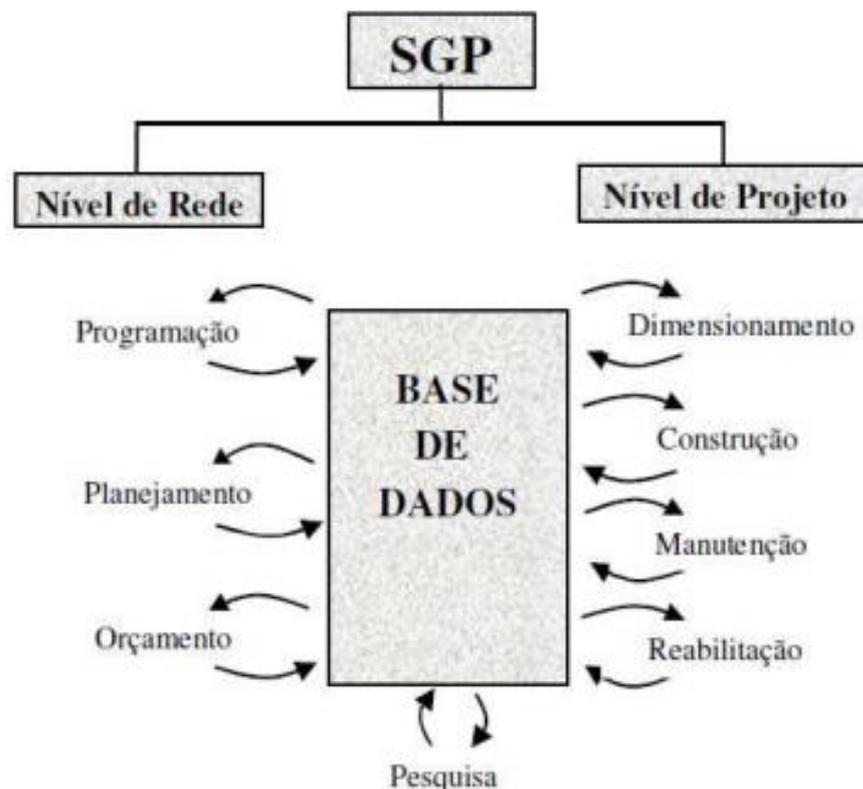
Figura 2 – Componentes de um Sistema de Gerência de Pavimentos em nível de rede e projeto.

Hass *et. al.* (1994) classificam o SGP em dois diferentes níveis operacionais, assim como explícito na Figura 2. O nível de rede, que tem como princípio desenvolver programa de prioridades e cronograma de trabalho para toda a rede e são geralmente associados com tomadas de decisão orçamentária, de planejamento e programação. E o nível de projeto que tem como objetivo a decisão do momento adequado para colocar em prática todas as decisões tomadas a nível de rede, que se refere ao dimensionamento e construção de projetos ou mesmo manutenção e reabilitação de pavimento.

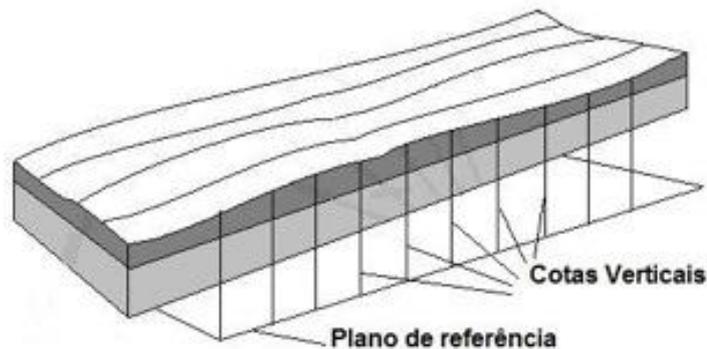
Figura 3 – Perfil Longitudinal da via.

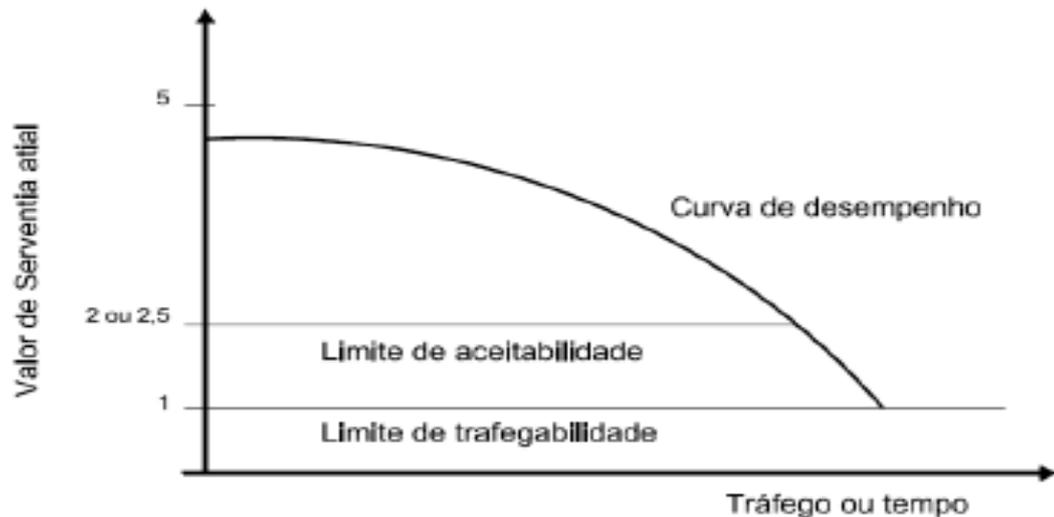
Figura 4 – Variação da serventia com o passar do tempo ou tráfego.

Na prática sempre que o VSA atingir os valores recomendados de aceitabilidade é necessário o reparo do pavimento. Caso não haja manutenção, ou a mesma seja inadequada, o valor de VSA pode atingir o limite de trafegabilidade. É então quando recomenda-se uma reconstrução completa do trecho analisado,

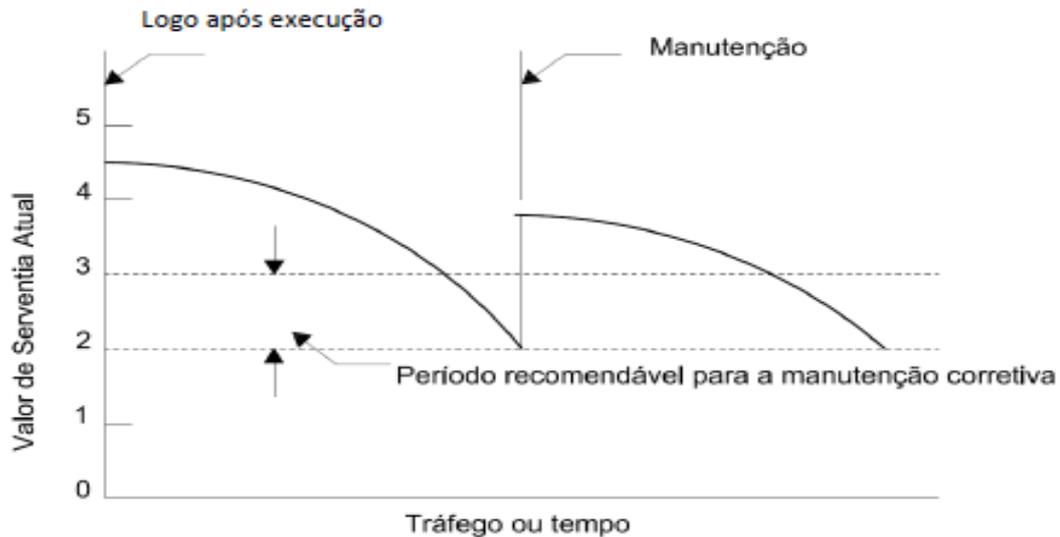
Figura 5 – Período recomendável para manutenção do pavimento.

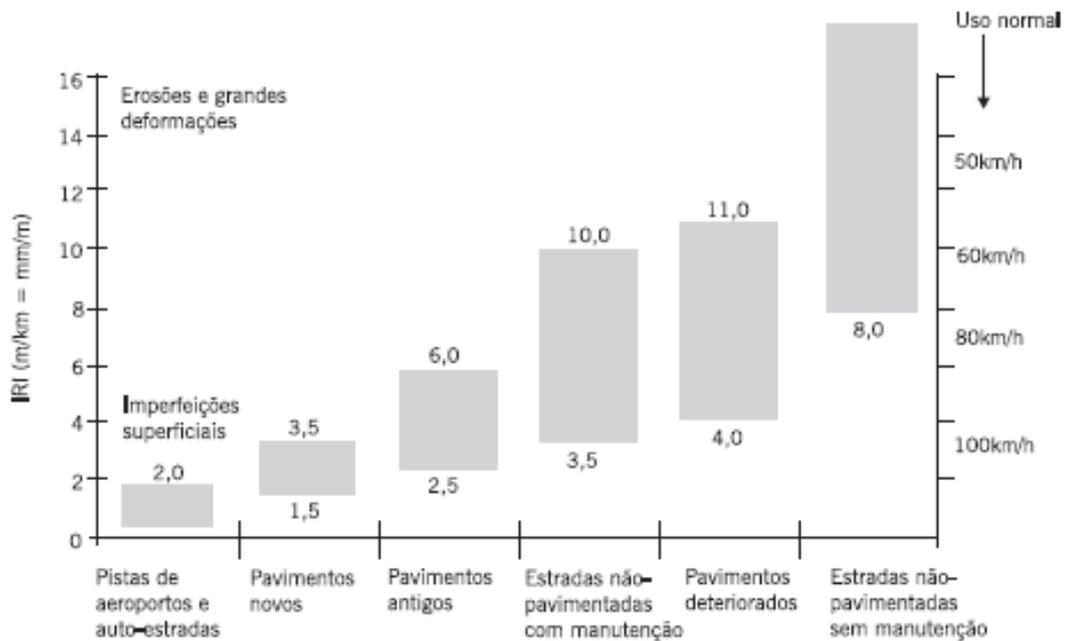
Figura 6 – Variação do IRI de acordo com a classe da via.

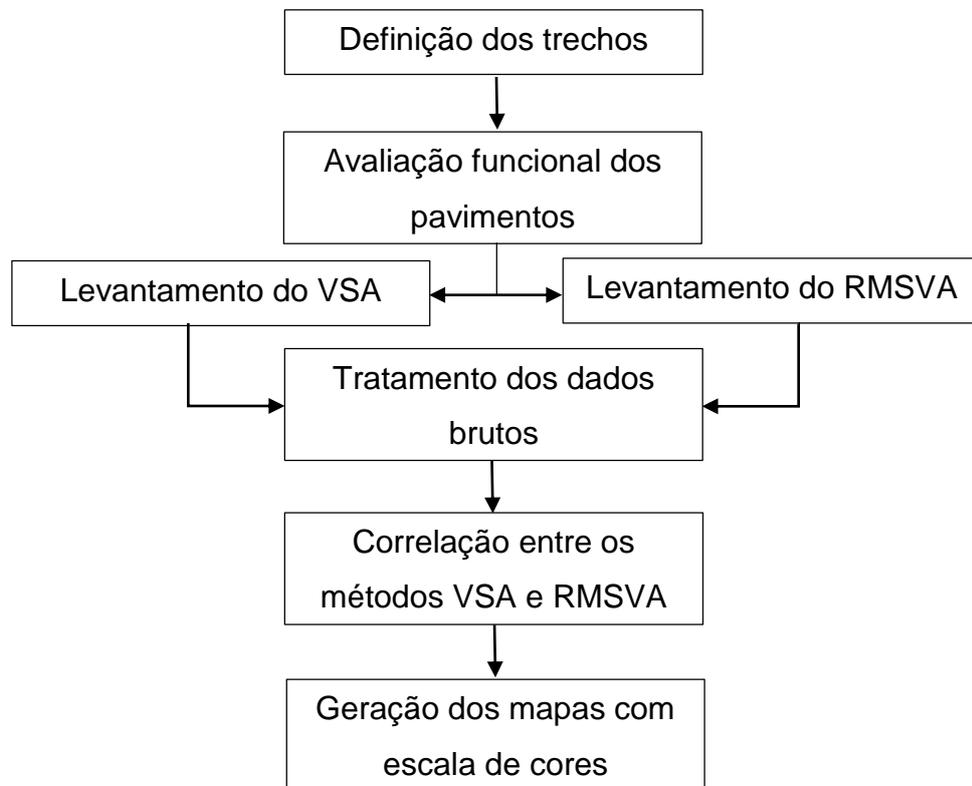
Figura 7 – Fluxograma de etapas.

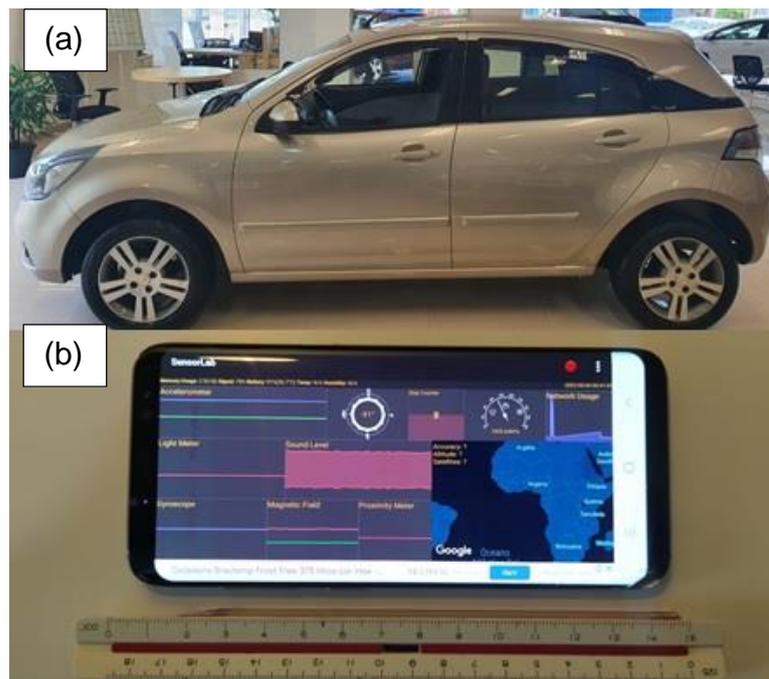
Figura 8 – Equipamentos utilizados para a medição (a) – Veículo (b) – *Smartphone*.

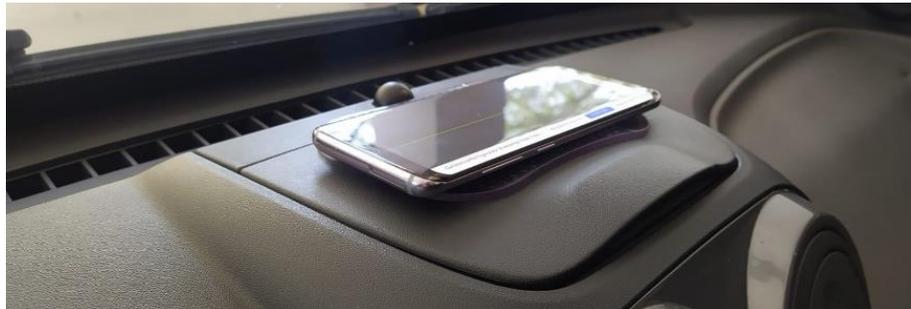
Figura 9 – *Smartphone* posicionado para a medição.

Bisconsini (2016) descreve que a maioria dos suportes veiculares fixados por ventosas no para-brisas ou painel, mesmo que com os devidos cuidados na hora da fixação do aparelho, permitem uma “flutuação” do *smartphone* devido a flexibilidade do material ou a presença de rótulas, que podem gerar vibrações ressonantes e, por consequência, gerar dados errôneos durante a leitura dos movimentos do corpo do veículo.

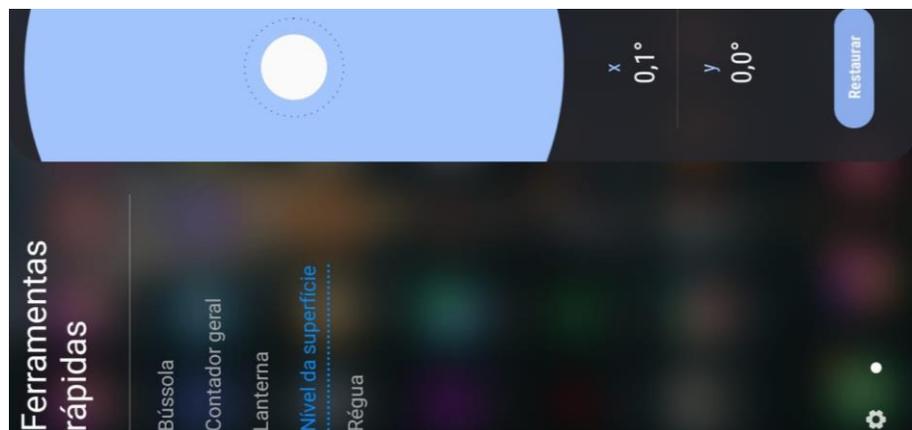
Figura 10 – Ferramenta rápida – nível de superfície.

A conferência da posição do aparelho foi feita com o veículo sobre uma superfície plana e com auxílio do nível de superfície, ferramenta nativa do aparelho, como apresentado na Figura 10.

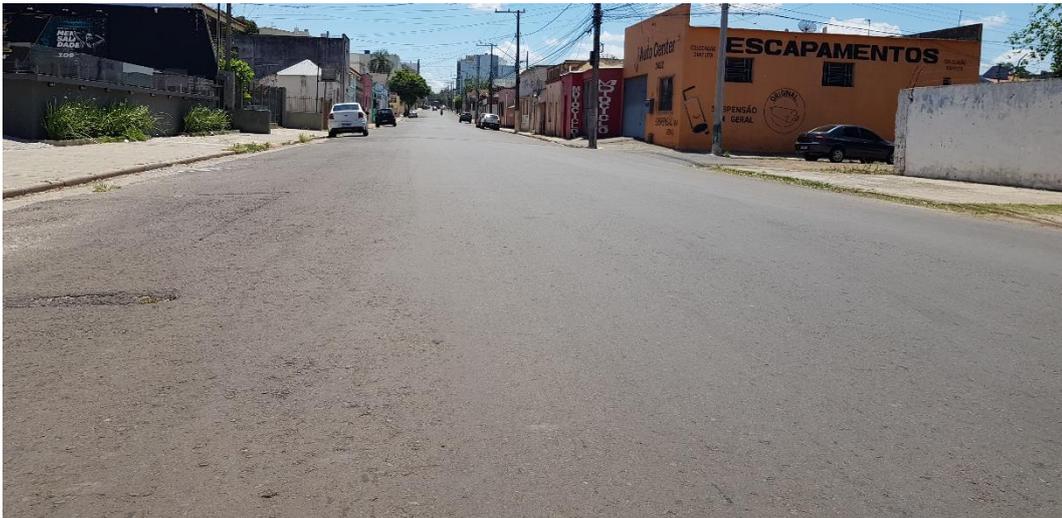
Figura 12 – Condições atuais da Rua Barão do Amazonas.

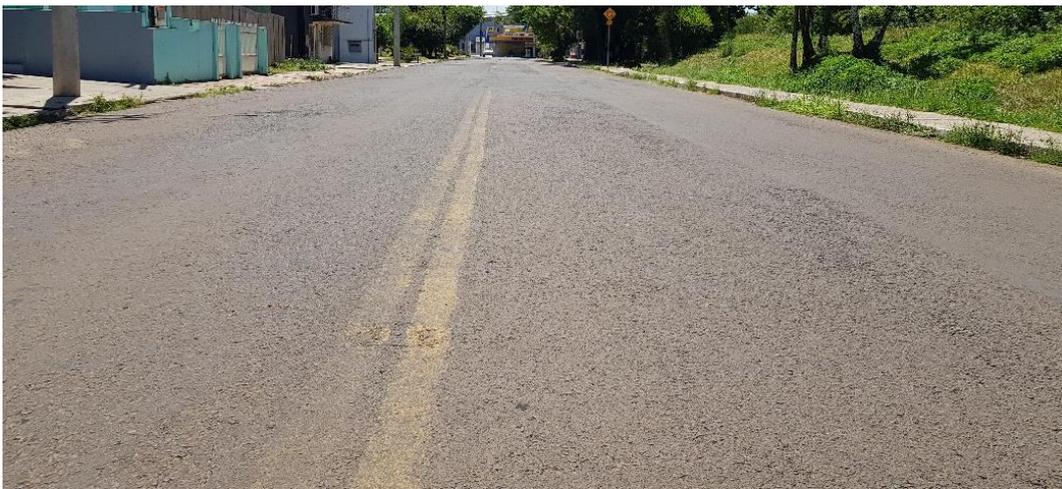
Figura 13 – Condições da Av. Alexandre Lisboa.

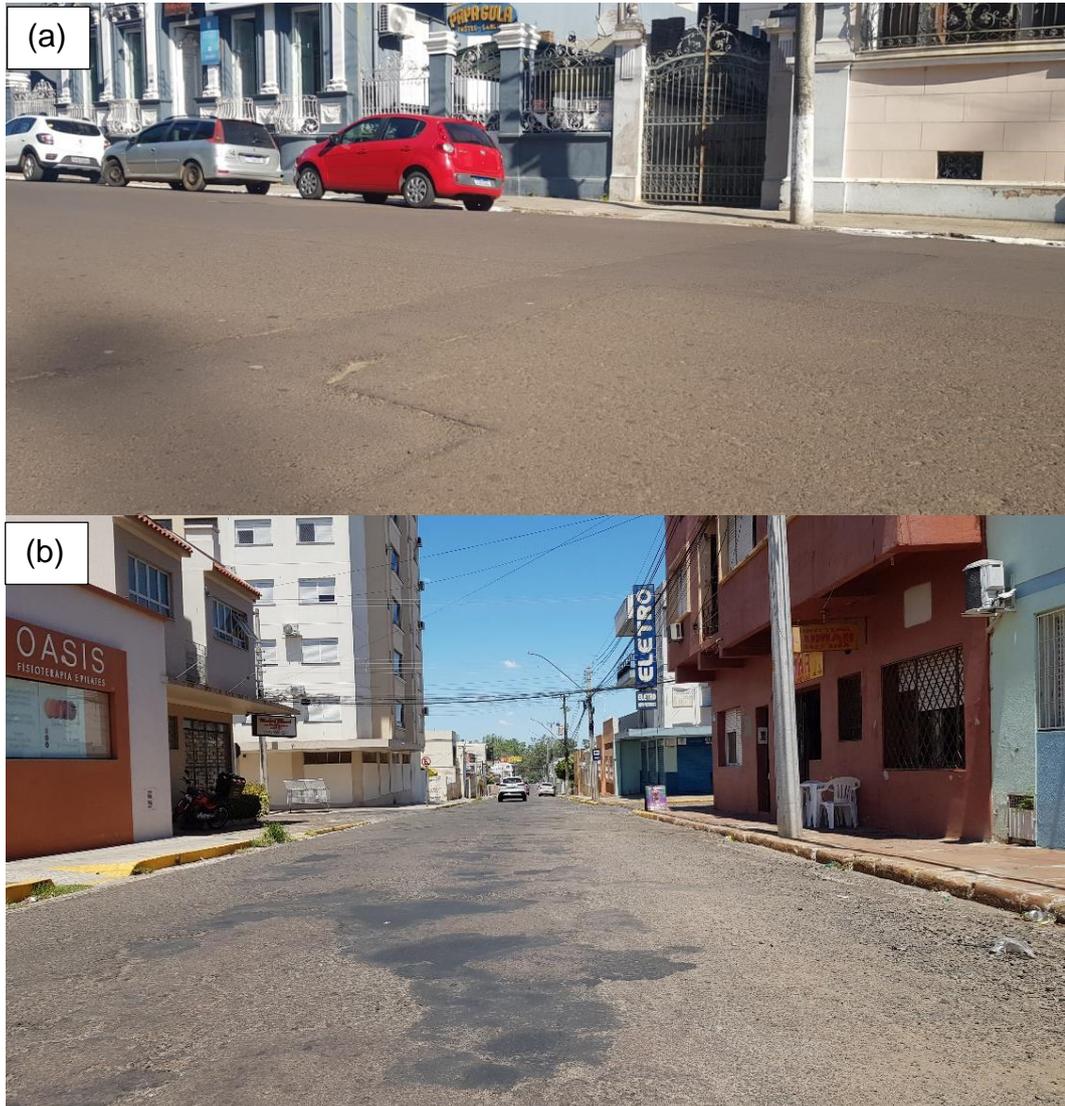
Figura 14 – Condições da R. Mariz e Barros (a) – Trecho bom (b) – Trecho precário.

Na Rua Mariz e Barros é possível notar a distinção em dois trechos, um deles, localizado no quarteirão da Praça Getúlio Vargas que encontra-se em um bom estado de conservação, enquanto que o outro encontra-se em um estado de conservação

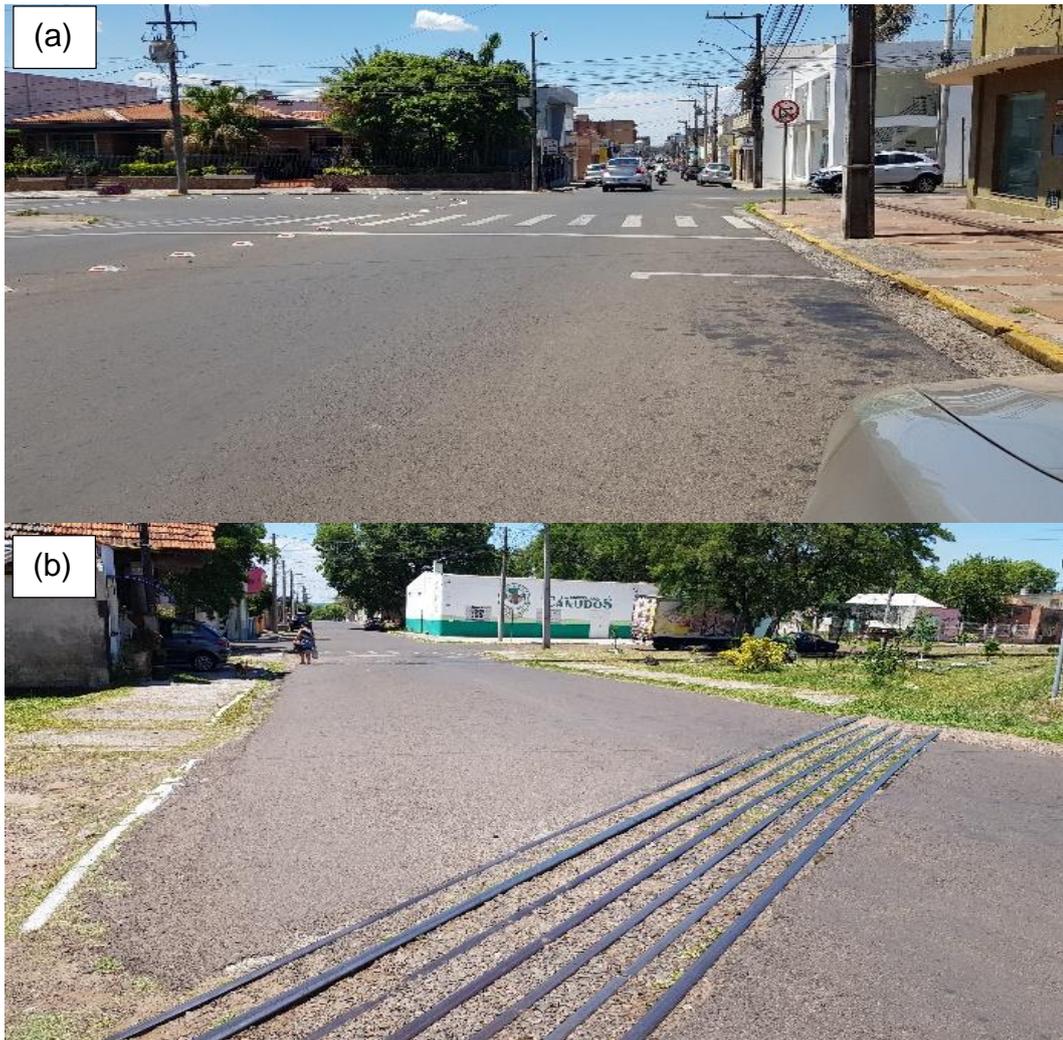
Figura 15 – Estado da R. dos Andradas (a) – Pavimento (b) – Cruzamento ferroviário.

A Rua dos Andradas visualmente se encontra em um bom estado de conservação. Para essa via, é importante salientar que, no trecho da Praça General Osório, esse revestimento foi refeito há cerca de 1 ano, sendo possível notar uma distinção na conservação geral do restante do pavimento. Outro ponto é em um trecho, onde encontra-se um cruzamento ferroviário duplo. Os dois pontos salientados podem ser observados na Figura 15.

A Rua dos Andradas apresentou um valor médio para o RMSVA de 2,23 m/s<sup>2</sup>, entretanto, há uma particularidade apresentada na Figura 15 para essa via, que em sua extensão ao longo do terceiro trecho conforme Quadro 3, há um cruzamento ferroviário duplo a uma distância aproximada de 1440 metros do início da medição da via. Esse cruzamento fica evidenciado na Figura 30 com valores de pico de 9,67 m/s<sup>2</sup> e 7,91 m/s<sup>2</sup>. Caso esses valores não fossem levados em consideração para a análise de serventia do pavimento, uma vez que o método do VSA desconsidera qualquer

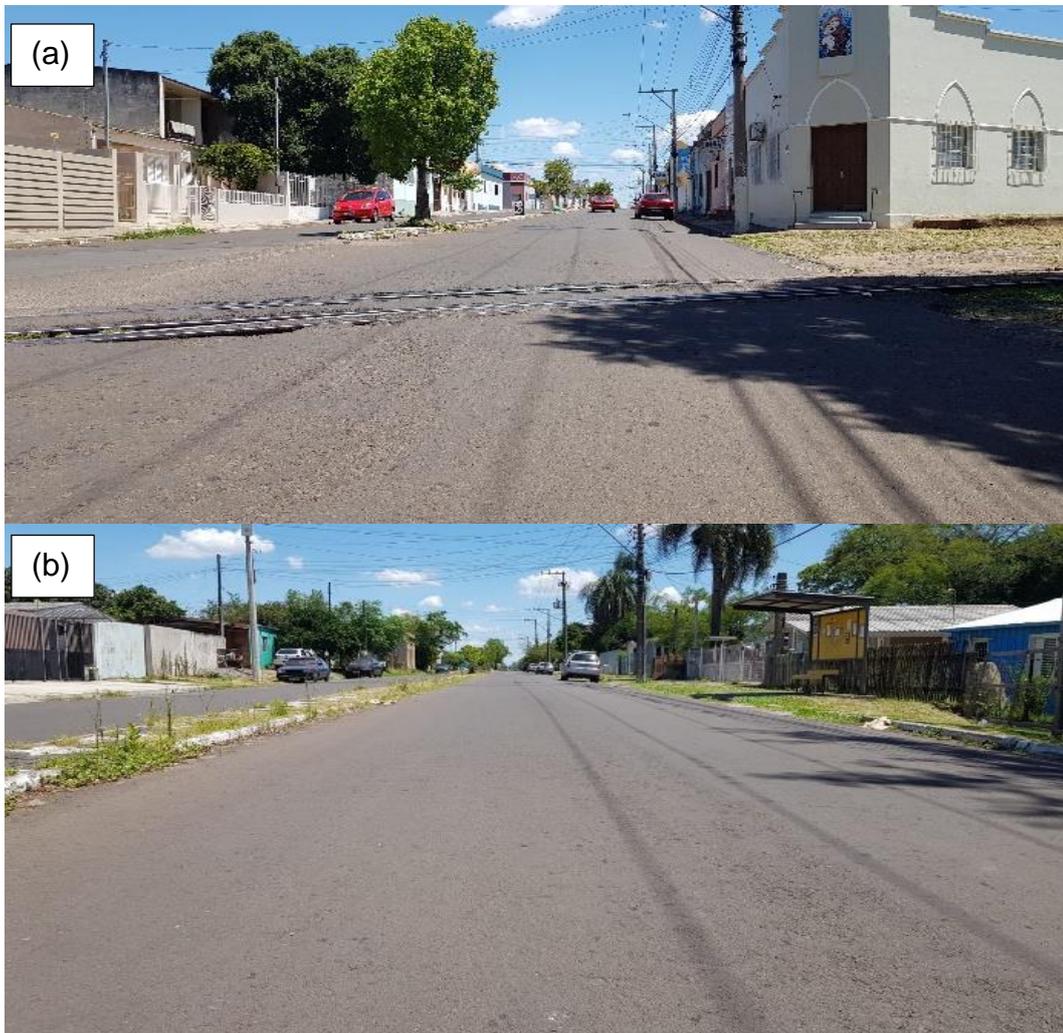
Figura 16 – Conservação da R. Dr. Lauro Dornelles (a) – Pavimento (b) – Cruzamento ferroviário.

A Rua Dr. Lauro Dornelles visualmente se encontra com um bom estado de conservação. Assim como a Rua dos Andradas essa via também possui pontos de cruzamento ferroviário, sendo esses dois pontos mais espaçados. O estado geral de conservação pode ser observado conforme a Figura 16.

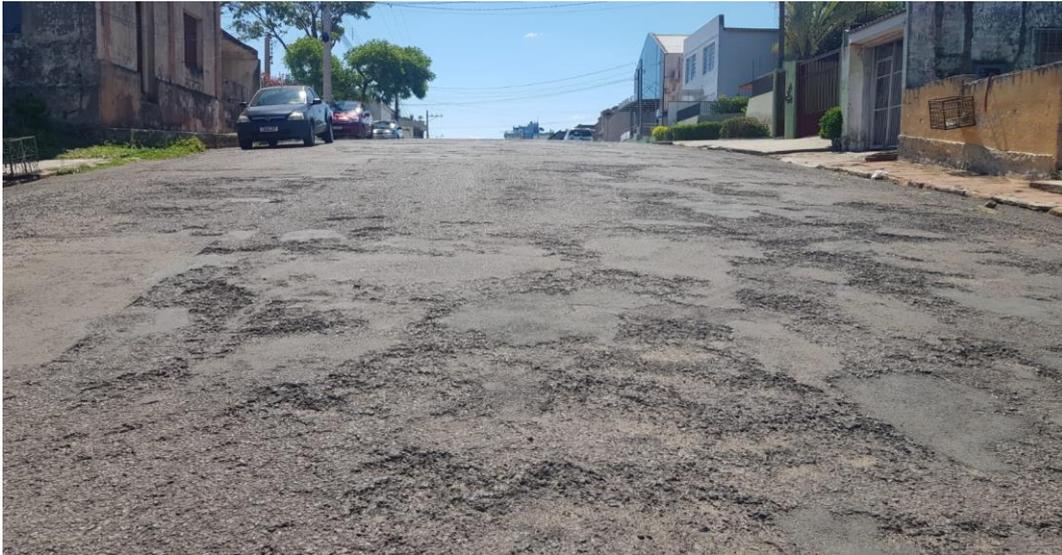
Figura 17 – Estado geral da R. Barão de Cerro Largo.

A Rua Barão de Cerro Largo visualmente se encontra em um estado de conservação muito ruim, é possível observar muitos buracos e restaurações paliativas conforme a Figura 17.

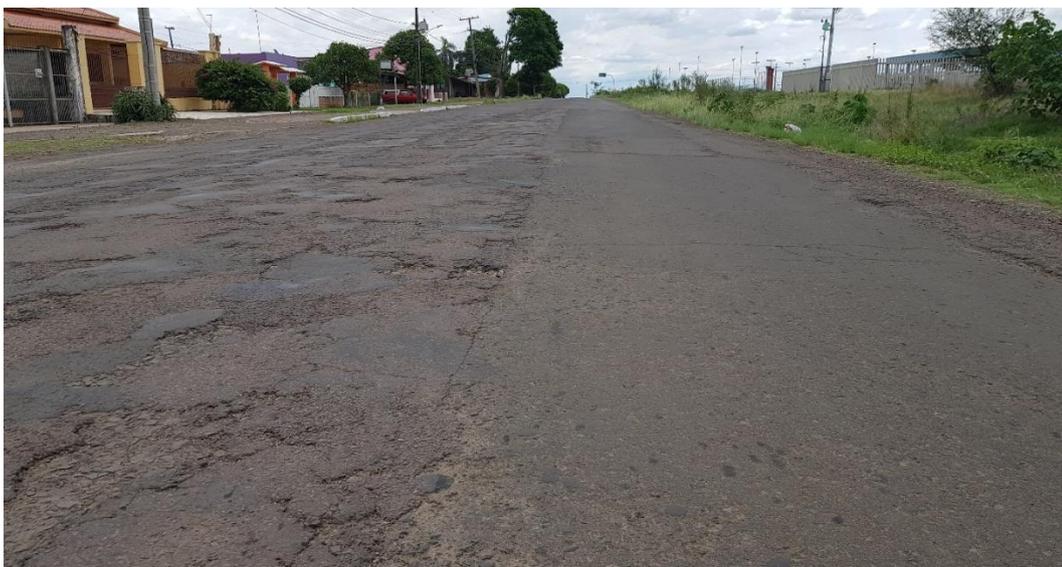
Figura 18 – Estado de conservação Av. Caverá – Trecho com remendos.

A Avenida Caverá visualmente se encontra em um estado de conservação precário, com trechos onde há muitos buracos e restaurações paliativas, bem como muitos remendos executados ao longo da vida útil do pavimento conforme é mostrado na Figura 18.

É possível identificar na Figura 18 que há trechos em que a restauração paliativa ameniza o desconforto ao rolamento do veículo, e isso acontece alternadamente durante toda a extensão via analisada. Em contrapartida, há trechos

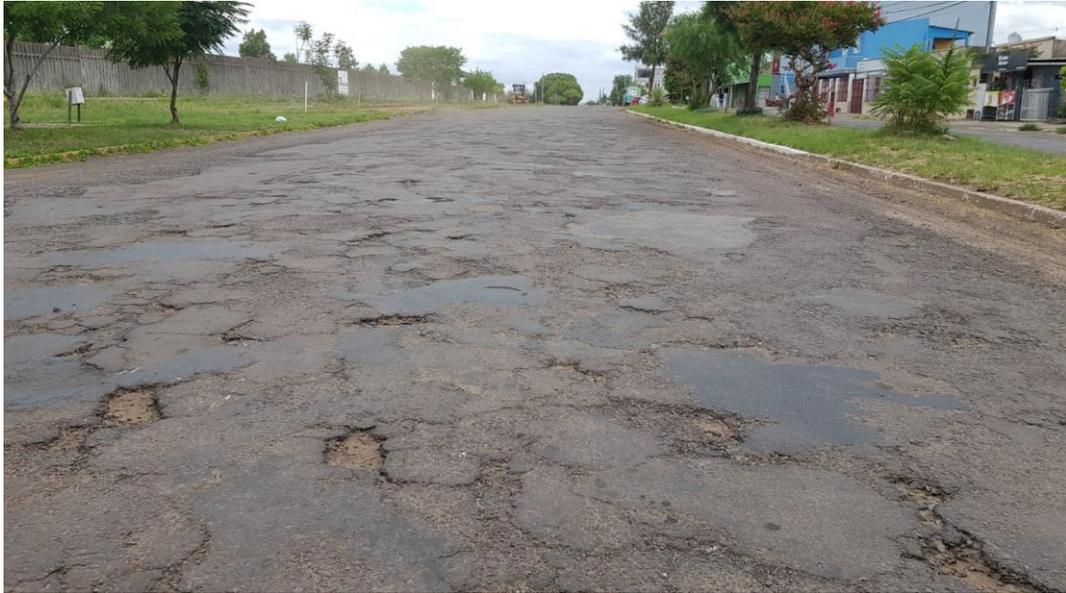
Figura 19 – Estado de conservação Av. Caverá – Trecho com “tapa buracos”.

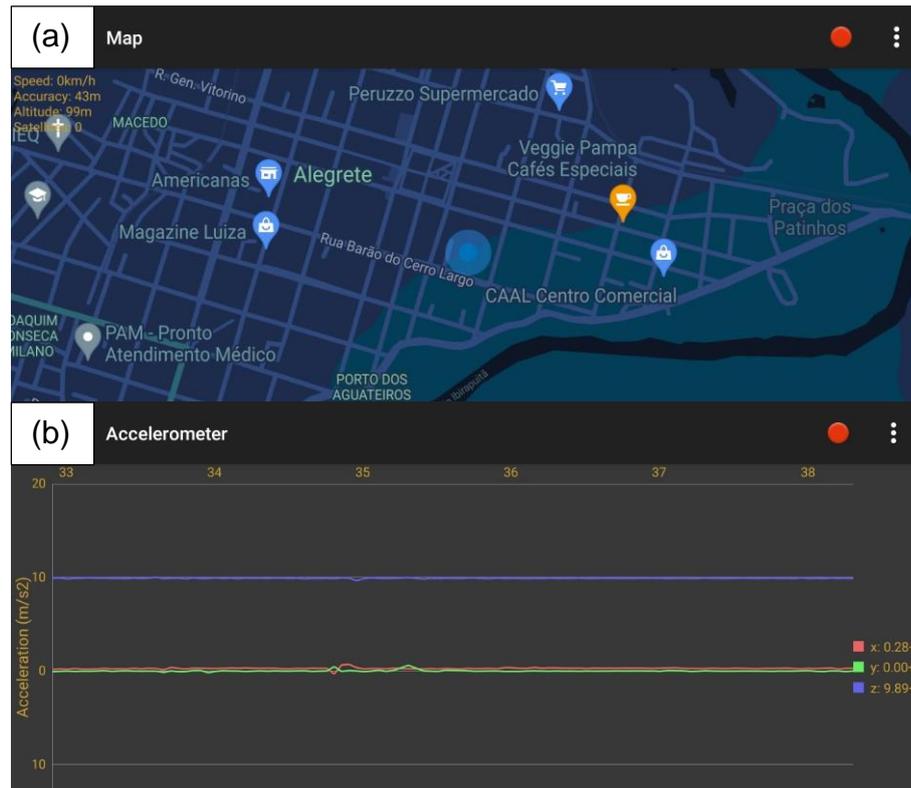
Figura 21 – Tela de sensores do aplicativo. (a) – GPS (b) – Acelerômetro.

As coordenadas são representadas por cores diferentes para cada eixo ou sentido de leitura, dependendo da orientação do *smartphone* no momento da medição. Por exemplo, caso o *smartphone* seja colocado sobre uma superfície plana em posição horizontal, qualquer aceleração no eixo longitudinal do *smartphone* será medida e representada pelo eixo y (cor verde), para as acelerações perpendiculares ao eixo longitudinal do *smartphone*, elas serão medidas e representadas pelo eixo x (cor vermelha) e, por fim, as acelerações medidas pelo eixo z (cor azul) são as acelerações verticais, ortogonais ao plano horizontal do *smartphone*. A orientação dos eixos pode ser observada de acordo com a Figura 22.

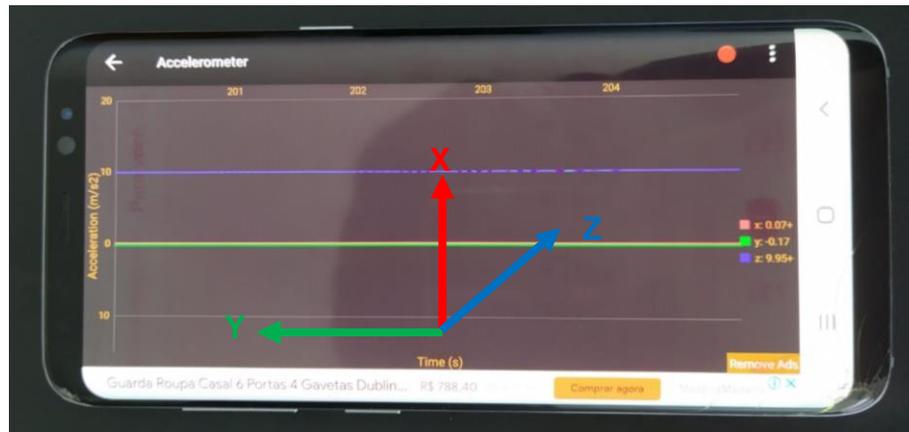
Figura 22 – Indicação dos eixos no aplicativo.

A rigor do exemplo citado na Figura 22, como o *smartphone* encontra-se sobre uma superfície plana e imóvel, a leitura observada nos eixos x e y devem medir uma aceleração de aproximadamente  $0 \text{ m/s}^2$ , entretanto, para o valor medido pelo eixo z deve ser um valor próximo de  $9,81 \text{ m/s}^2$ , valor estipulado para a aceleração gravitacional.

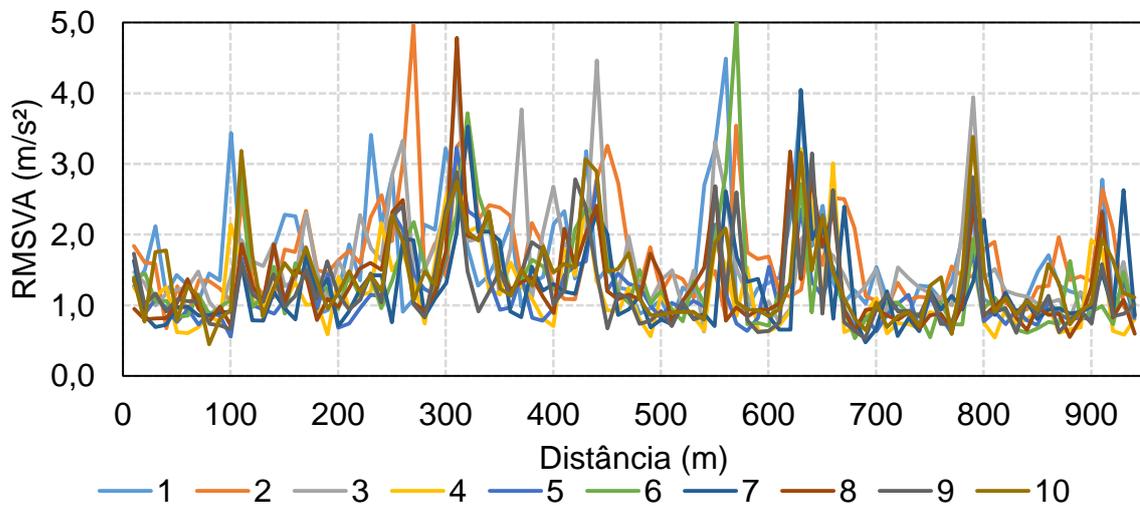
Figura 23 – Perfis longitudinais – R. Barão do Amazonas.

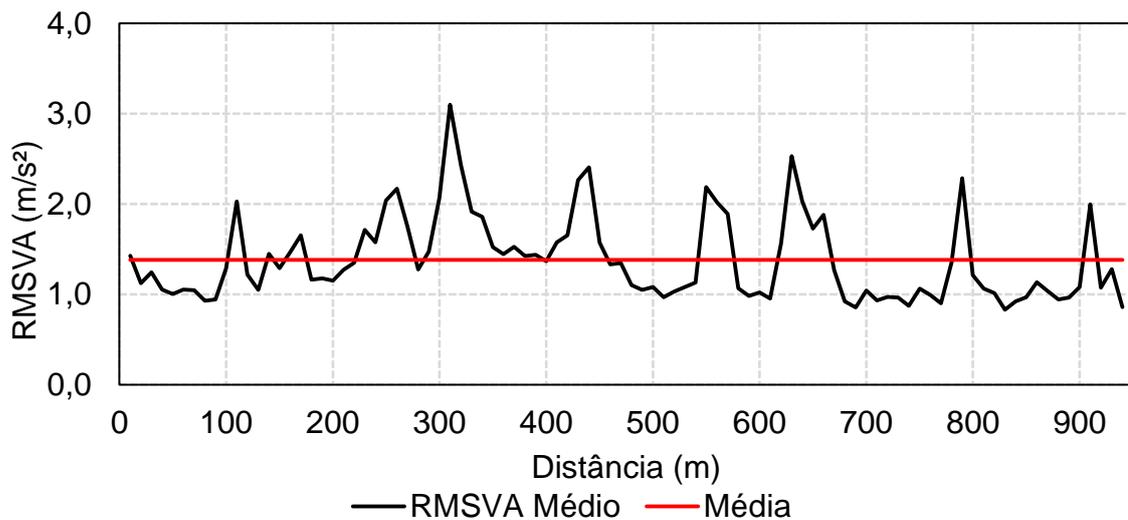
Figura 24 – Perfil longitudinal RMSVA médio – R. Barão do Amazonas

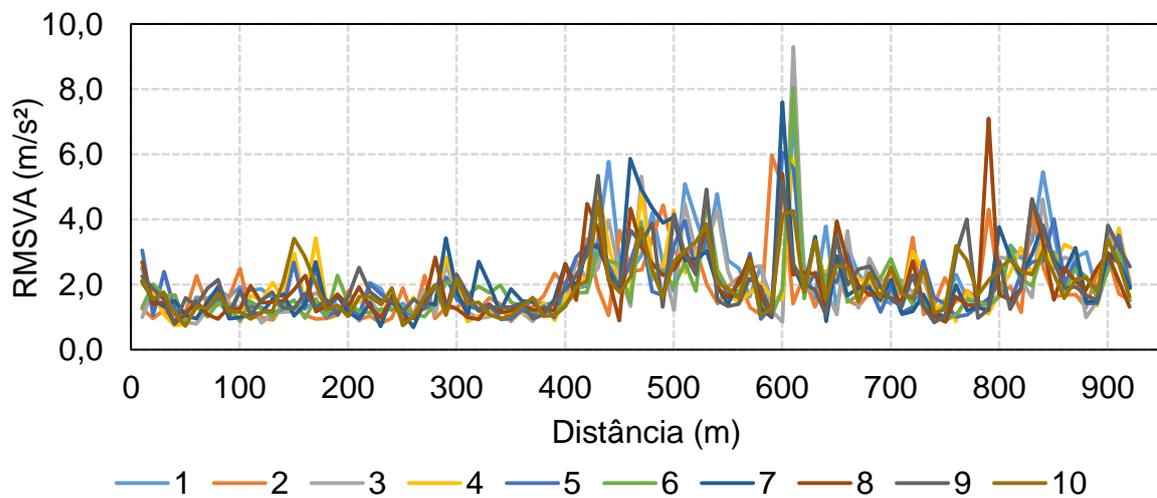
Figura 25 – Perfis longitudinais – Av. Alexandre Lisboa

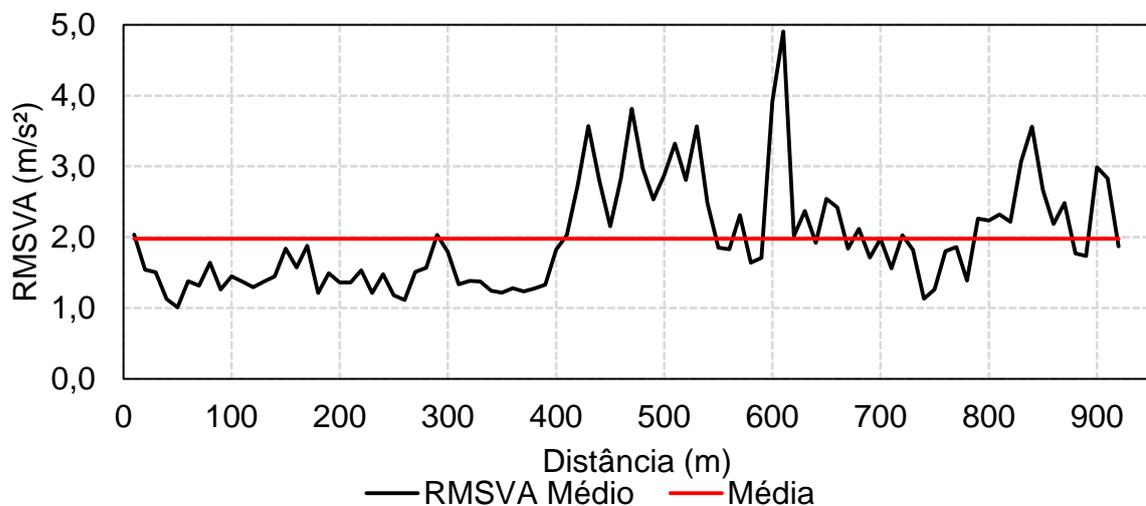
Figura 26 – Perfil longitudinal – RMSVA médio – Av. Alexandre Lisboa.

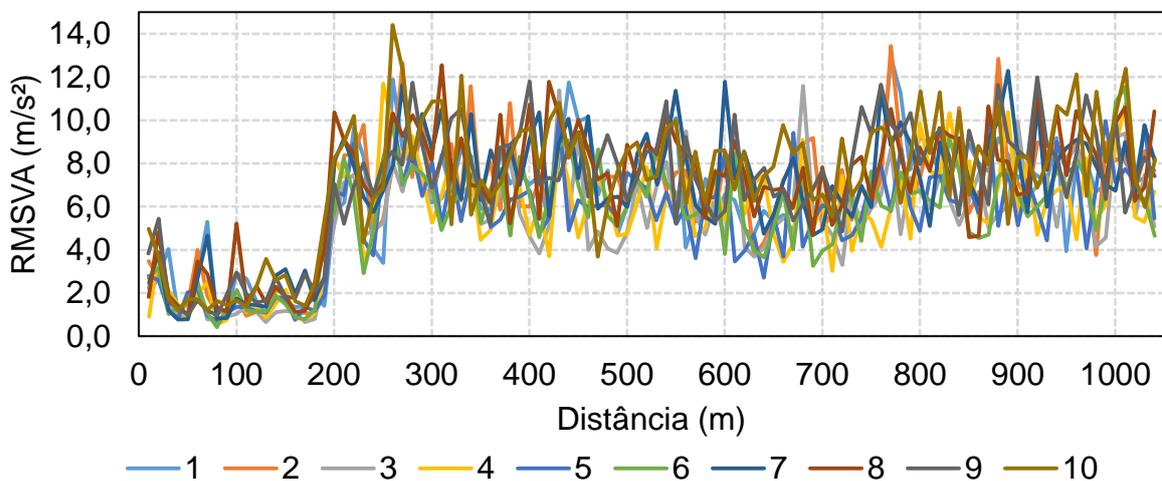
Figura 27 – Perfis longitudinais – R. Mariz e Barros.

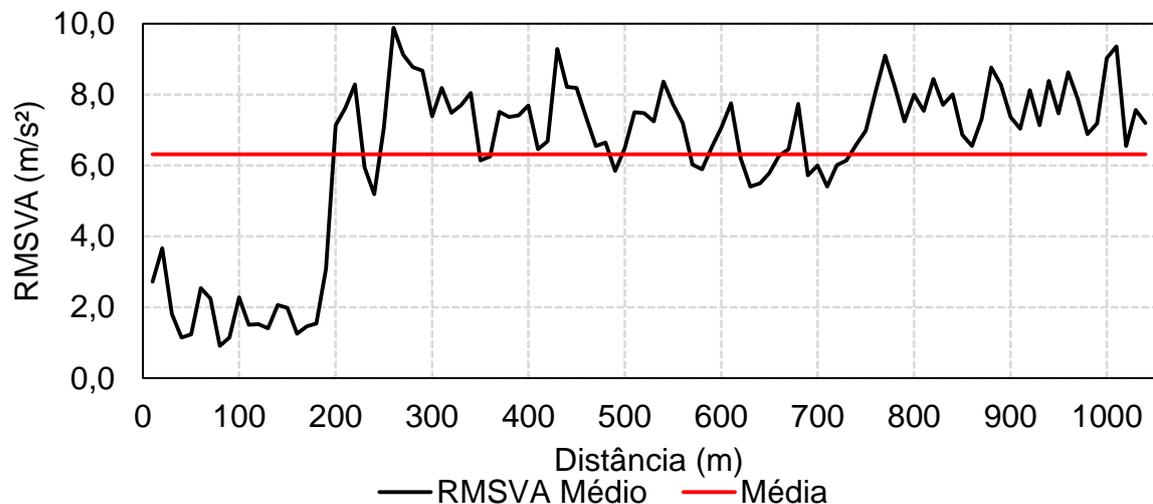
Figura 28 – Perfil longitudinal – RMSVA médio – R. Mariz e Barros

Com essa distinção na qualidade do pavimento do primeiro trecho de medição da via, em ambos os métodos de avaliação funcional desse pavimento, é possível notar que o valor da média para o RMSVA não remete a qualidade de toda a extensão do pavimento analisado.

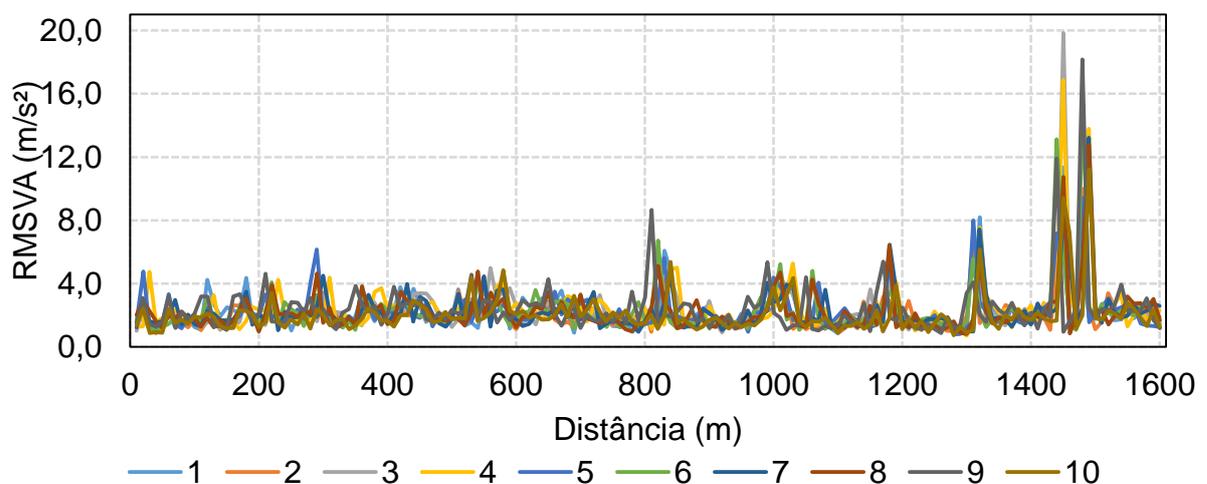
Figura 29 – Perfis longitudinais – R. dos Andradas.

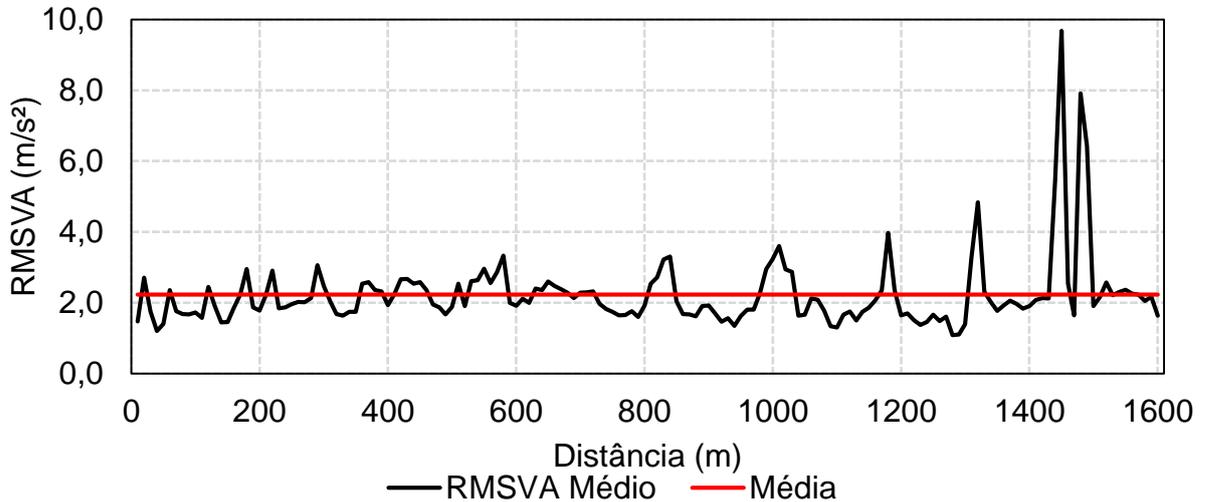
Figura 30 – Perfil longitudinal – RMSVA médio – R. dos Andradas.

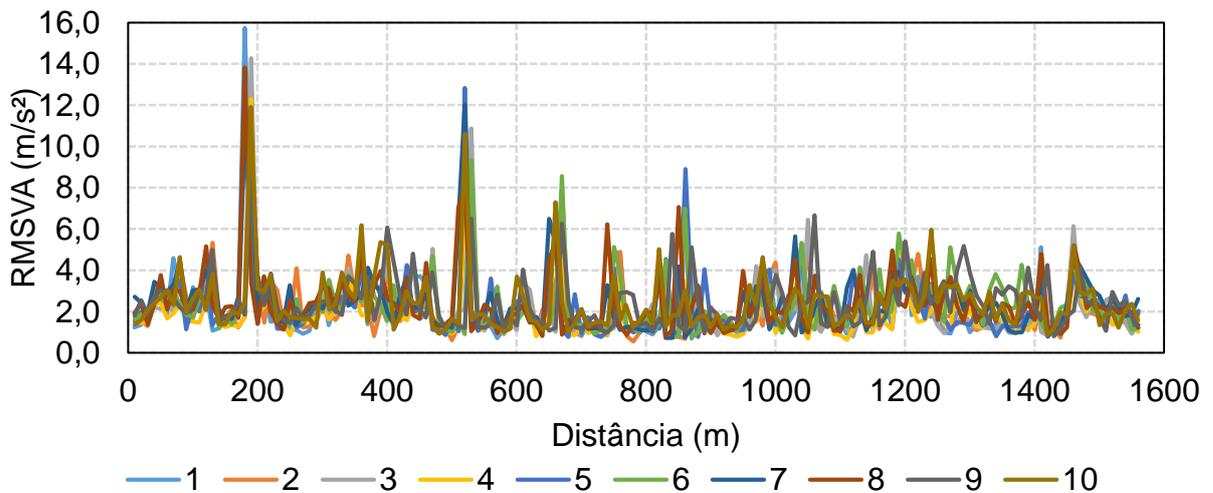
Figura 31 – Perfis longitudinais – R. Dr. Lauro Dornelles.

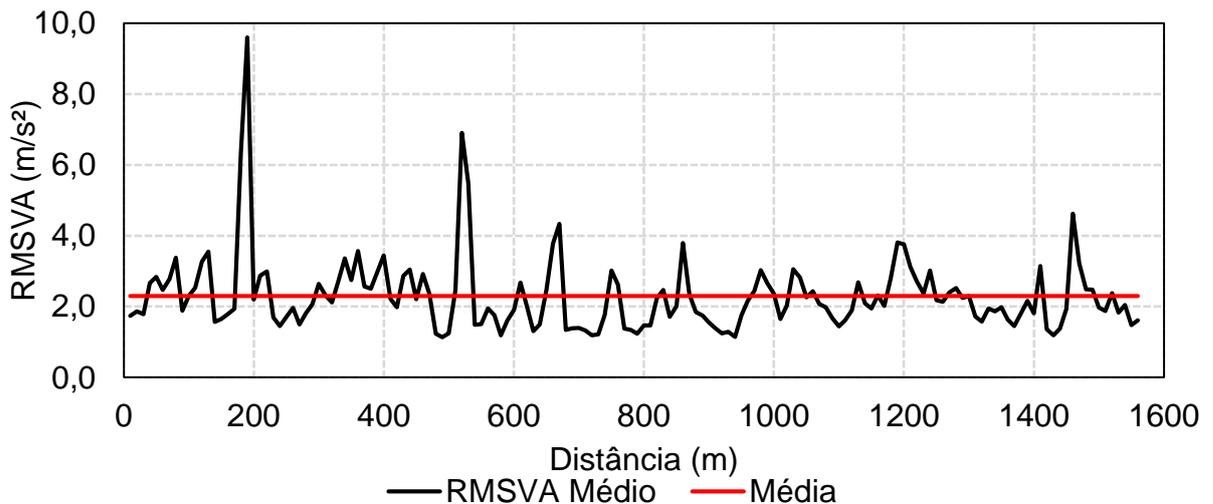
Figura 32 – Perfil longitudinal – RMSVA médio – R. Dr. Lauro Dornelles.

Assim como na Rua dos Andradas, por apresentar dois cruzamento ferroviários o valor médio de RMSVA do primeiro trecho analisado da Rua Dr. Lauro Dornelles conforme Quadro 3, apresenta valores de RMSVA de 9,60 m/s<sup>2</sup> aos 190 metros e 6,90 m/s<sup>2</sup> aos 520 metros a contar do início da medição.

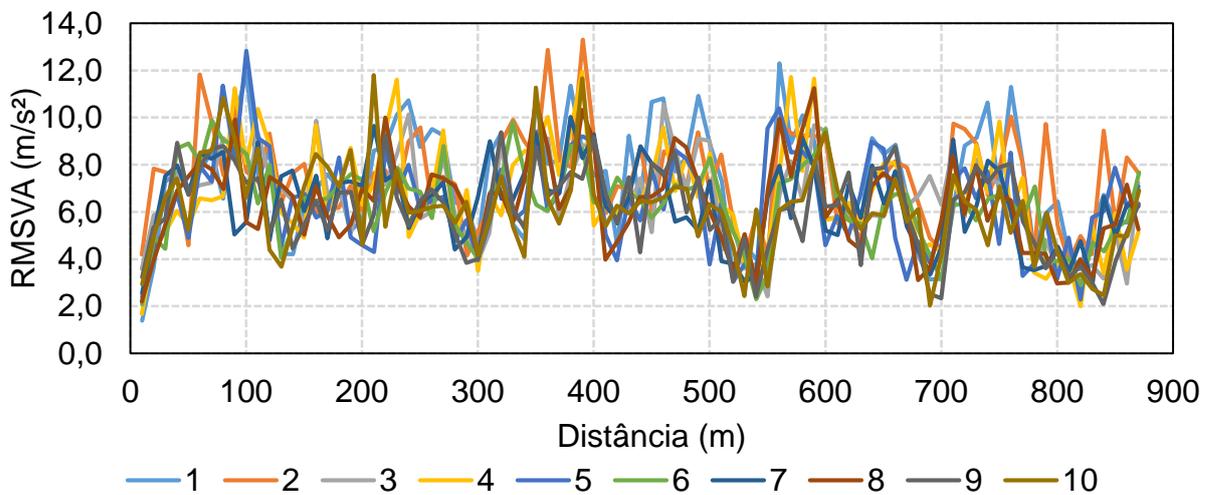
Figura 33 – Perfis longitudinais – R. Barão de Cerro Largo.

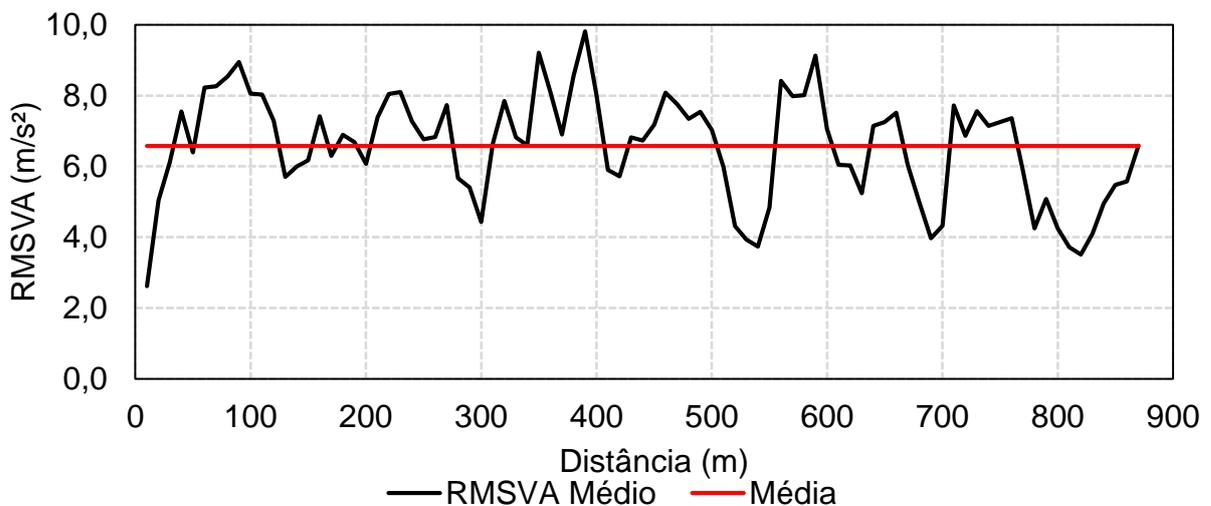
Figura 34 – Perfil longitudinal – RMSVA médio – R. Barão de Cerro Largo.

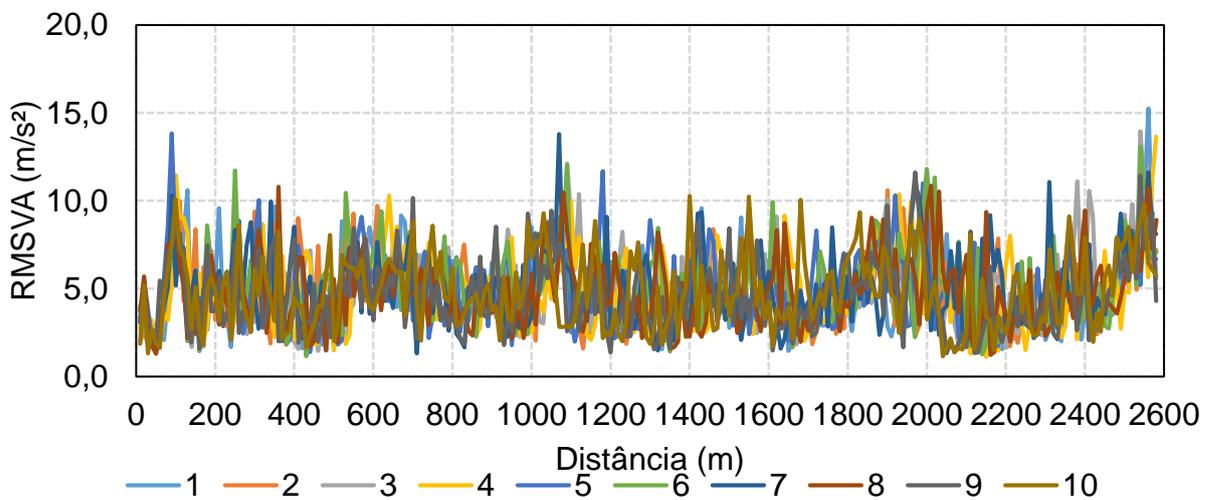
Figura 35 – Perfis longitudinais – Av. Caverá.

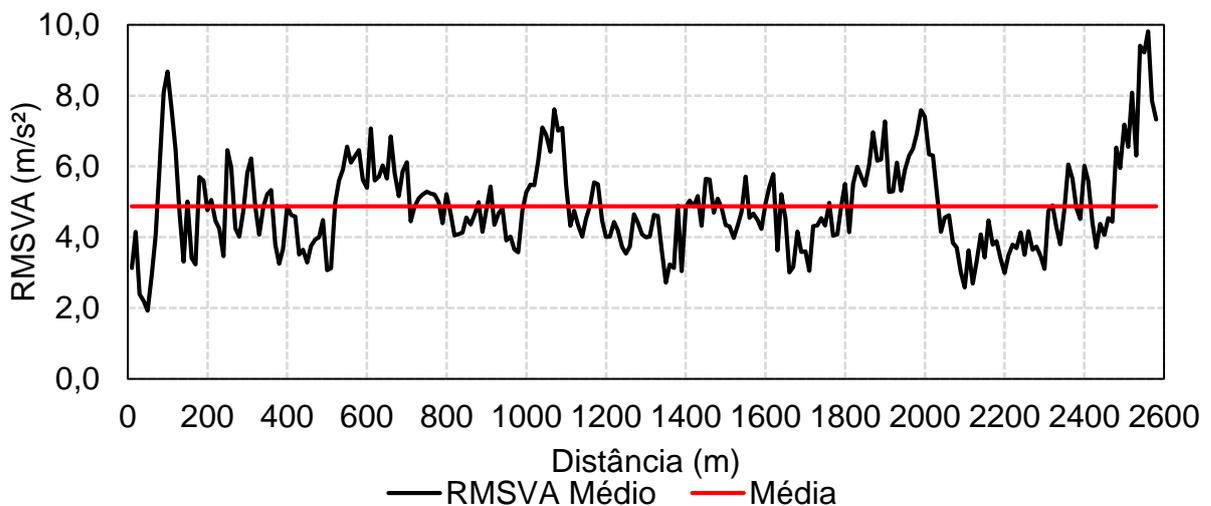
Figura 36 – Perfil longitudinal – RMSVA médio – Av. Caverá.
