**UNIVERSIDADE FEDERAL DO PAMPA**

**DESENVOLVIMENTO DE UM MODELO CORRELACIONAL ENTRE O VALOR EFICAZ DA ACELERAÇÃO VERTICAL E VALOR DE SERVIENTIA ATUAL PARA DESENVOLVIMENTO DE MAPA INDICATIVO DA QUALIDADE DE PAVIMENTOS DO MUNICÍPIO DE ALEGRETE-RS**

Trabalho de Conclusão de Curso apresentado ao Curso de Engenharia Civil da Universidade Federal do Pampa, como requisito parcial para obtenção do Título de Bacharel em Engenharia Civil.

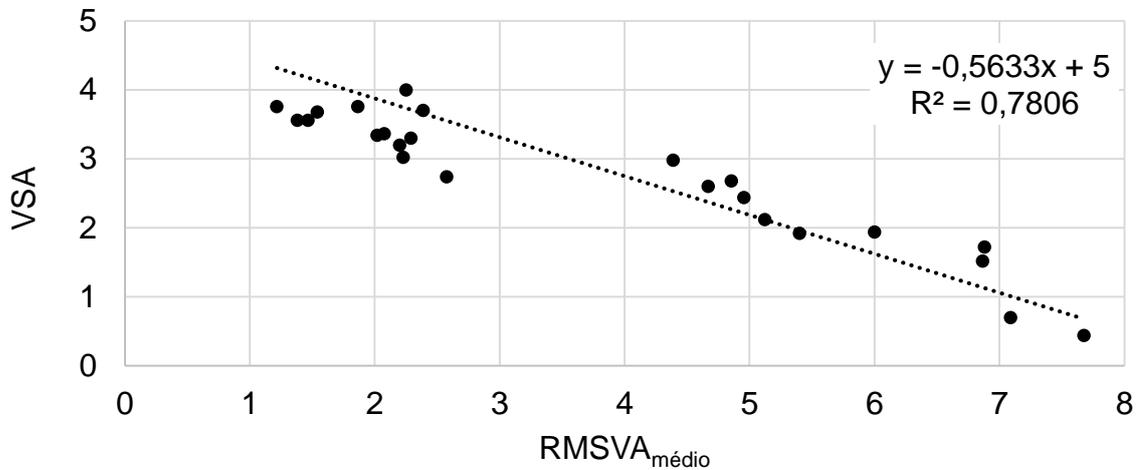
Figura 37 – Correlação entre VSA e RMSVA médio.

O coeficiente de determinação  $R^2$  obtido foi de 0,7806, com um coeficiente angular de -0,5633, o que indica que para maiores valores de RMSVA, menor o valor de VSA obtido, como esperado.

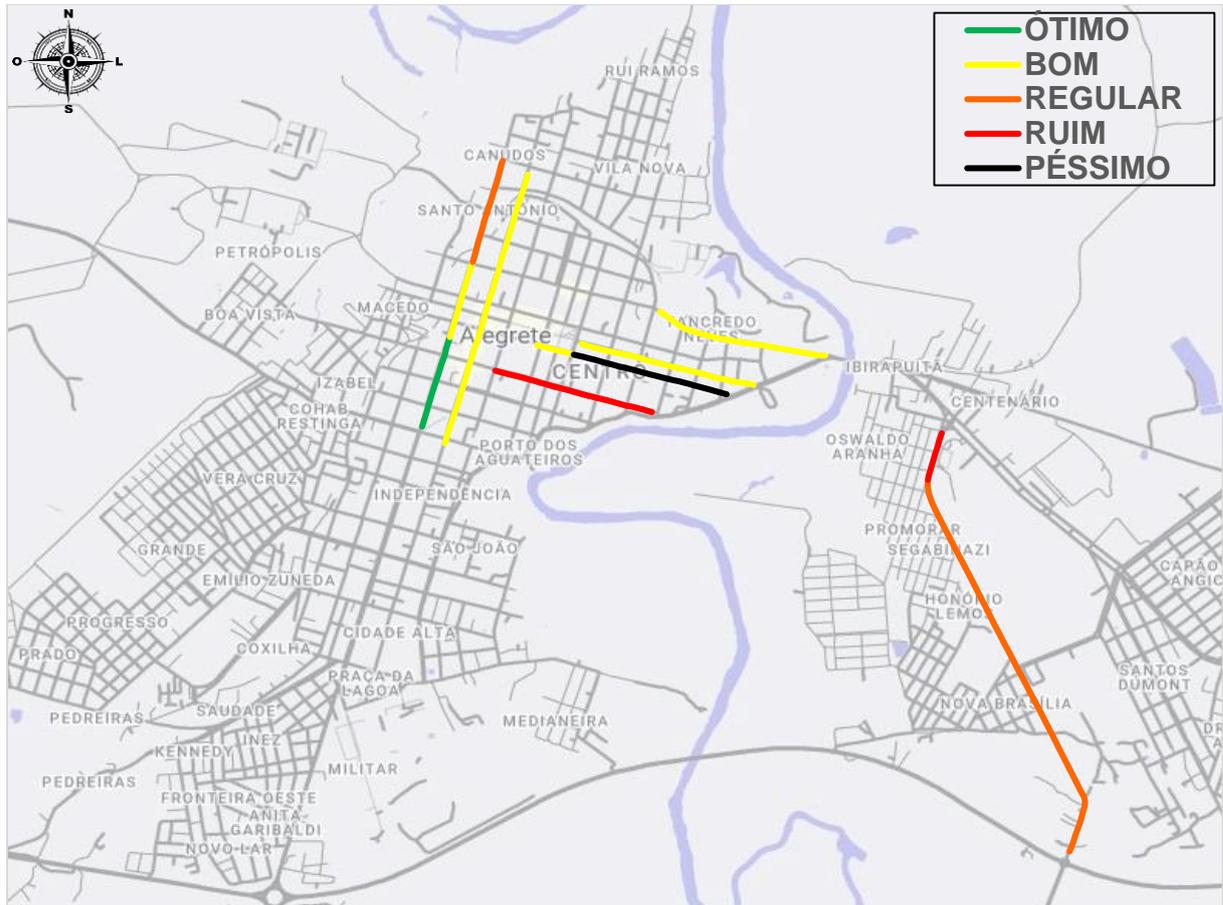
Figura 38 – Mapa de cores da serventia – VSA.

Desses 9510 metros de via analisados, foram considerados segundo o VSA 4,42% do total como pavimentos ótimos, 44,06% como bons, 29,65% da extensão analisada como regular, 12,93% como ruins e 8,94% como péssimo. O resumo dos conceitos obtidos, a extensão e a porcentagem geral de acordo com o total avaliado pode ser observada na Tabela 8.

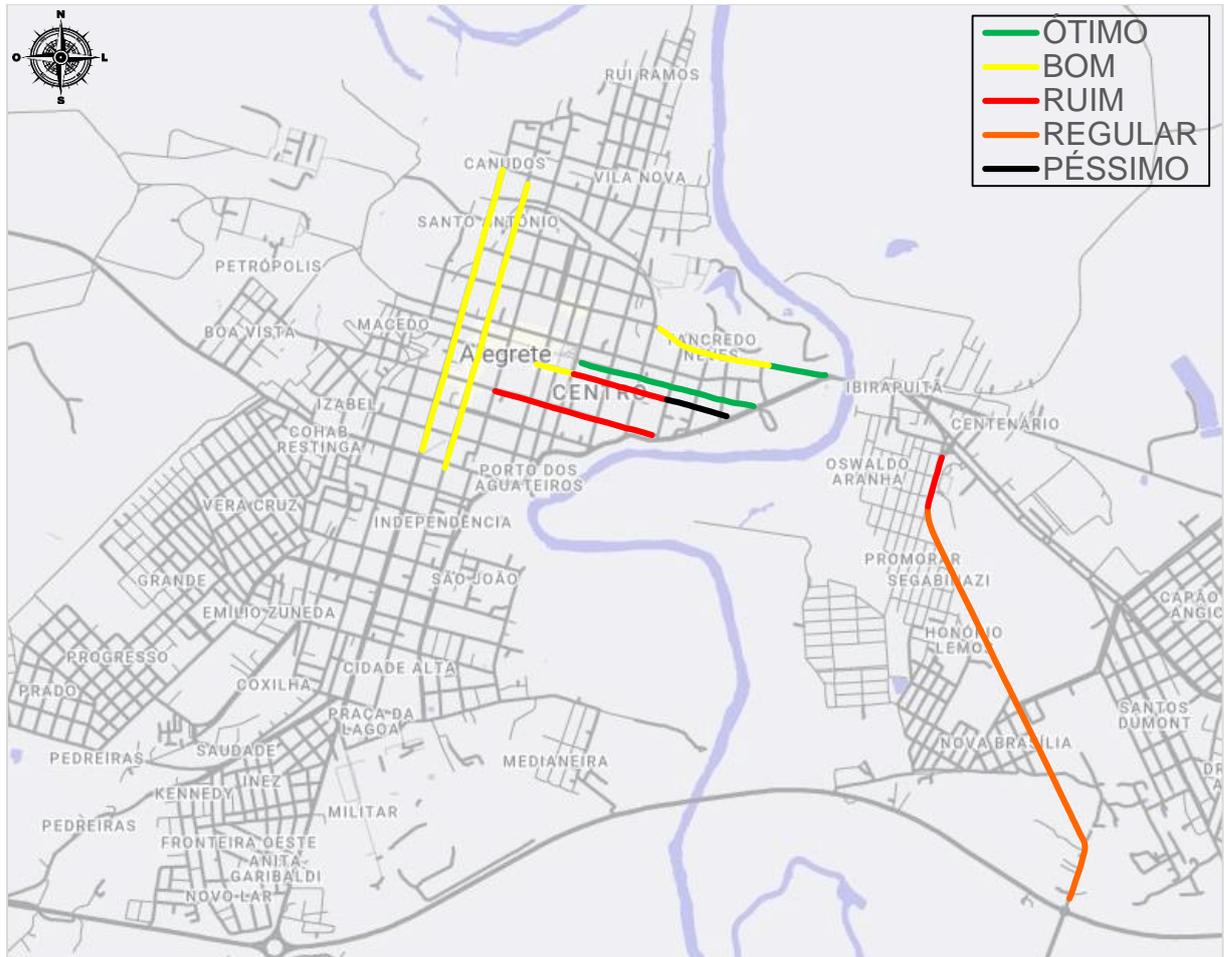
Figura 39 – Mapa de cores da irregularidade longitudinal baseado no RMSVA.

Desses 9510 metros de via analisados e segundo o conceito proposto pela correlação do VSA com o RMSVA, 13,04% do total foram avaliados como pavimentos ótimos, 41,75% foram considerados bons, 23,35% regulares, 18,50% são ruins e 3,36% considerados em péssimo estado. A descrição da extensão e da porcentagem geral de acordo com o total avaliado pode ser observada na Tabela 10.

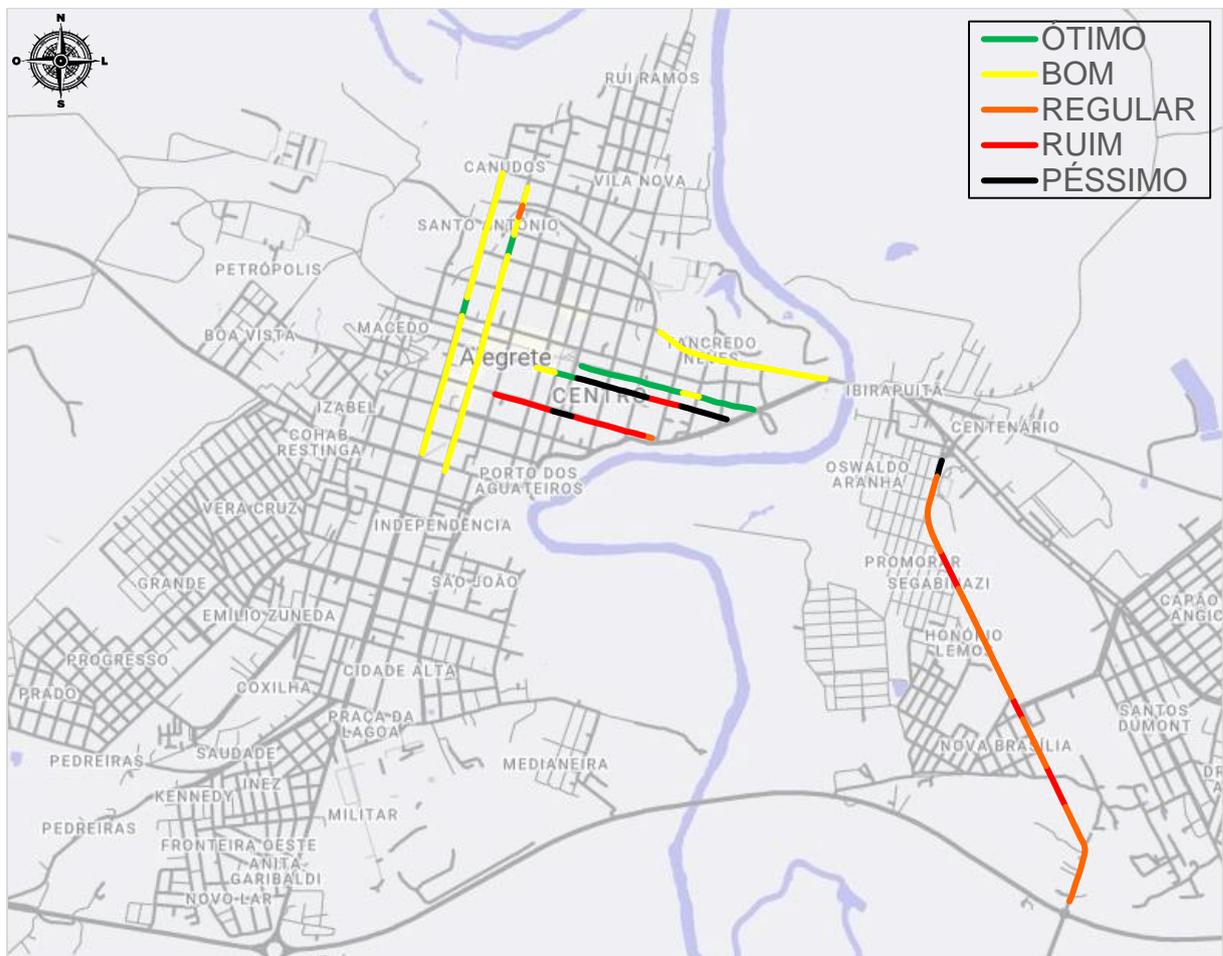
Figura 40 – Mapa de cores da irregularidade longitudinal baseado no RMSVA (trechos de 100m).

Com esse tipo de análise de trechos, do total de 9510 metros, 11,99% do total foram considerado como ótimos, 41,85% considerados bons, 22,82% regulares, 14,72% ruins e 8,62% considerados em péssimo estado. A descrição da extensão e

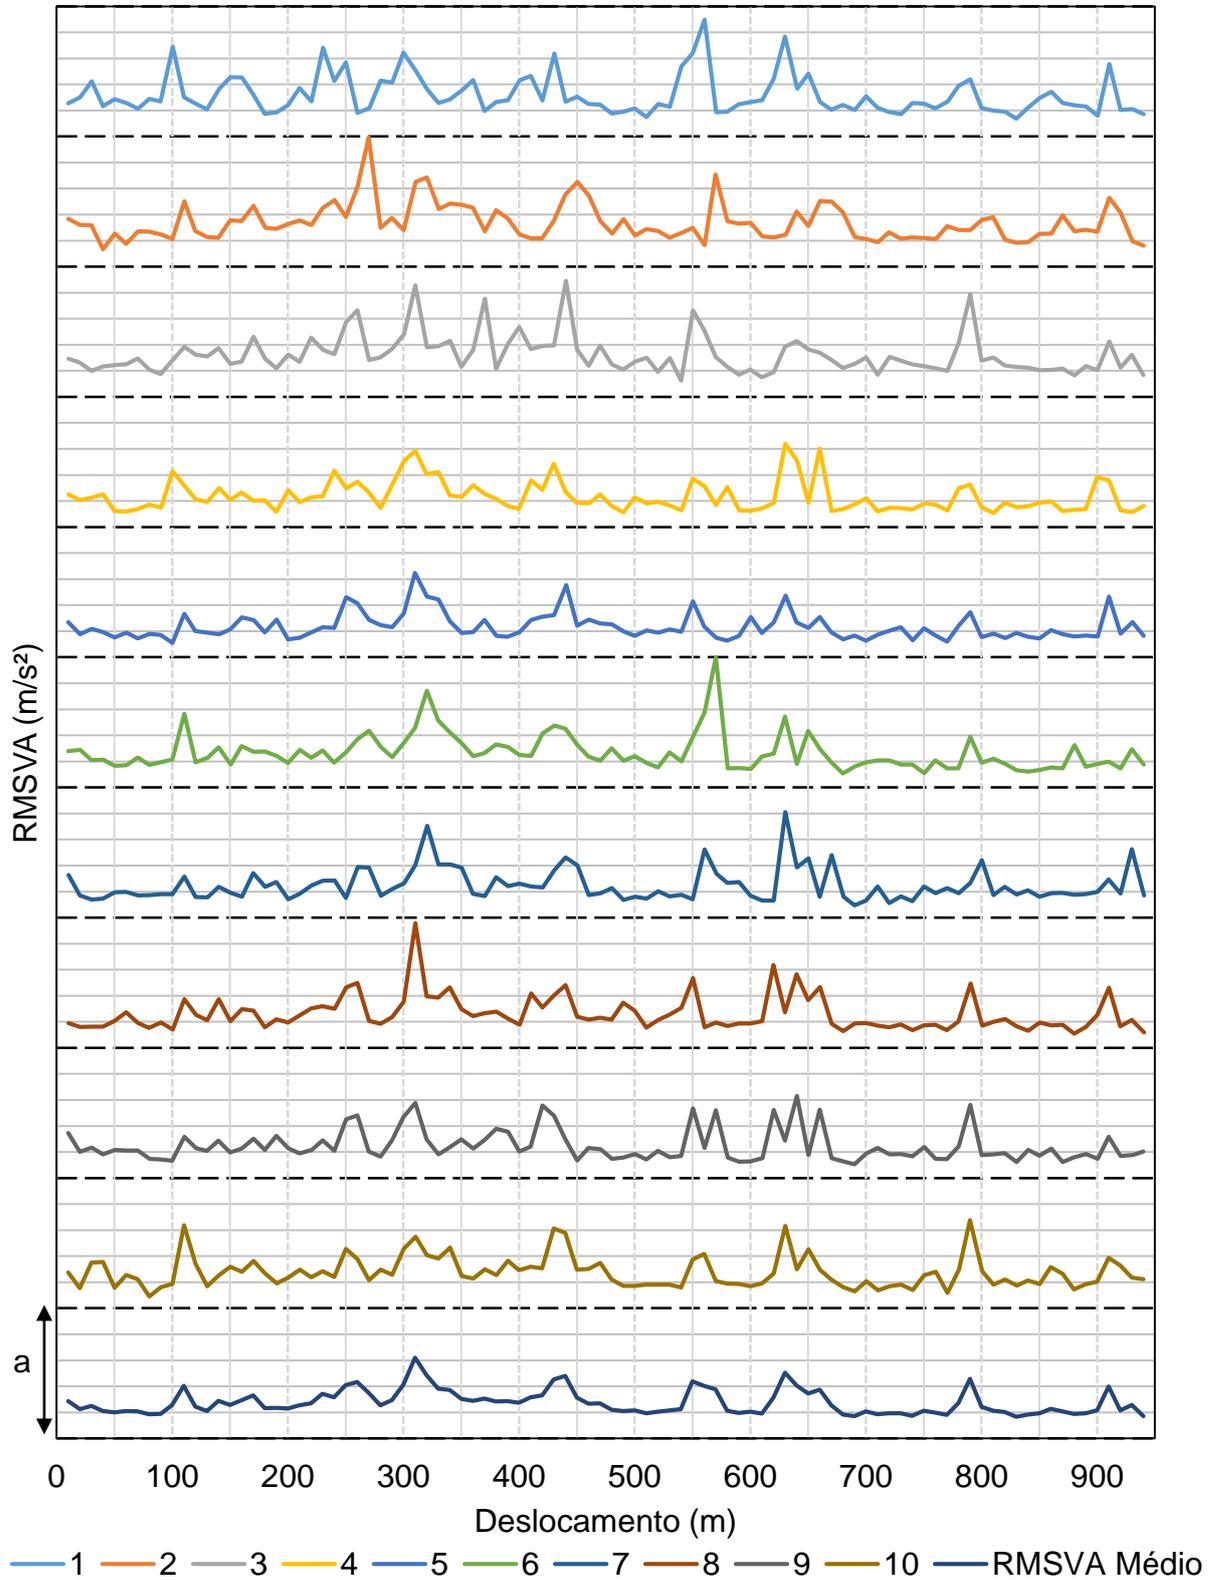
### 2. Rua Barão do Amazonas.

Cada barra (a) do eixo vertical principal do gráfico corresponde a uma escala de 5 RMSVA (m/s<sup>2</sup>).  
 Fonte: Elaboração própria.

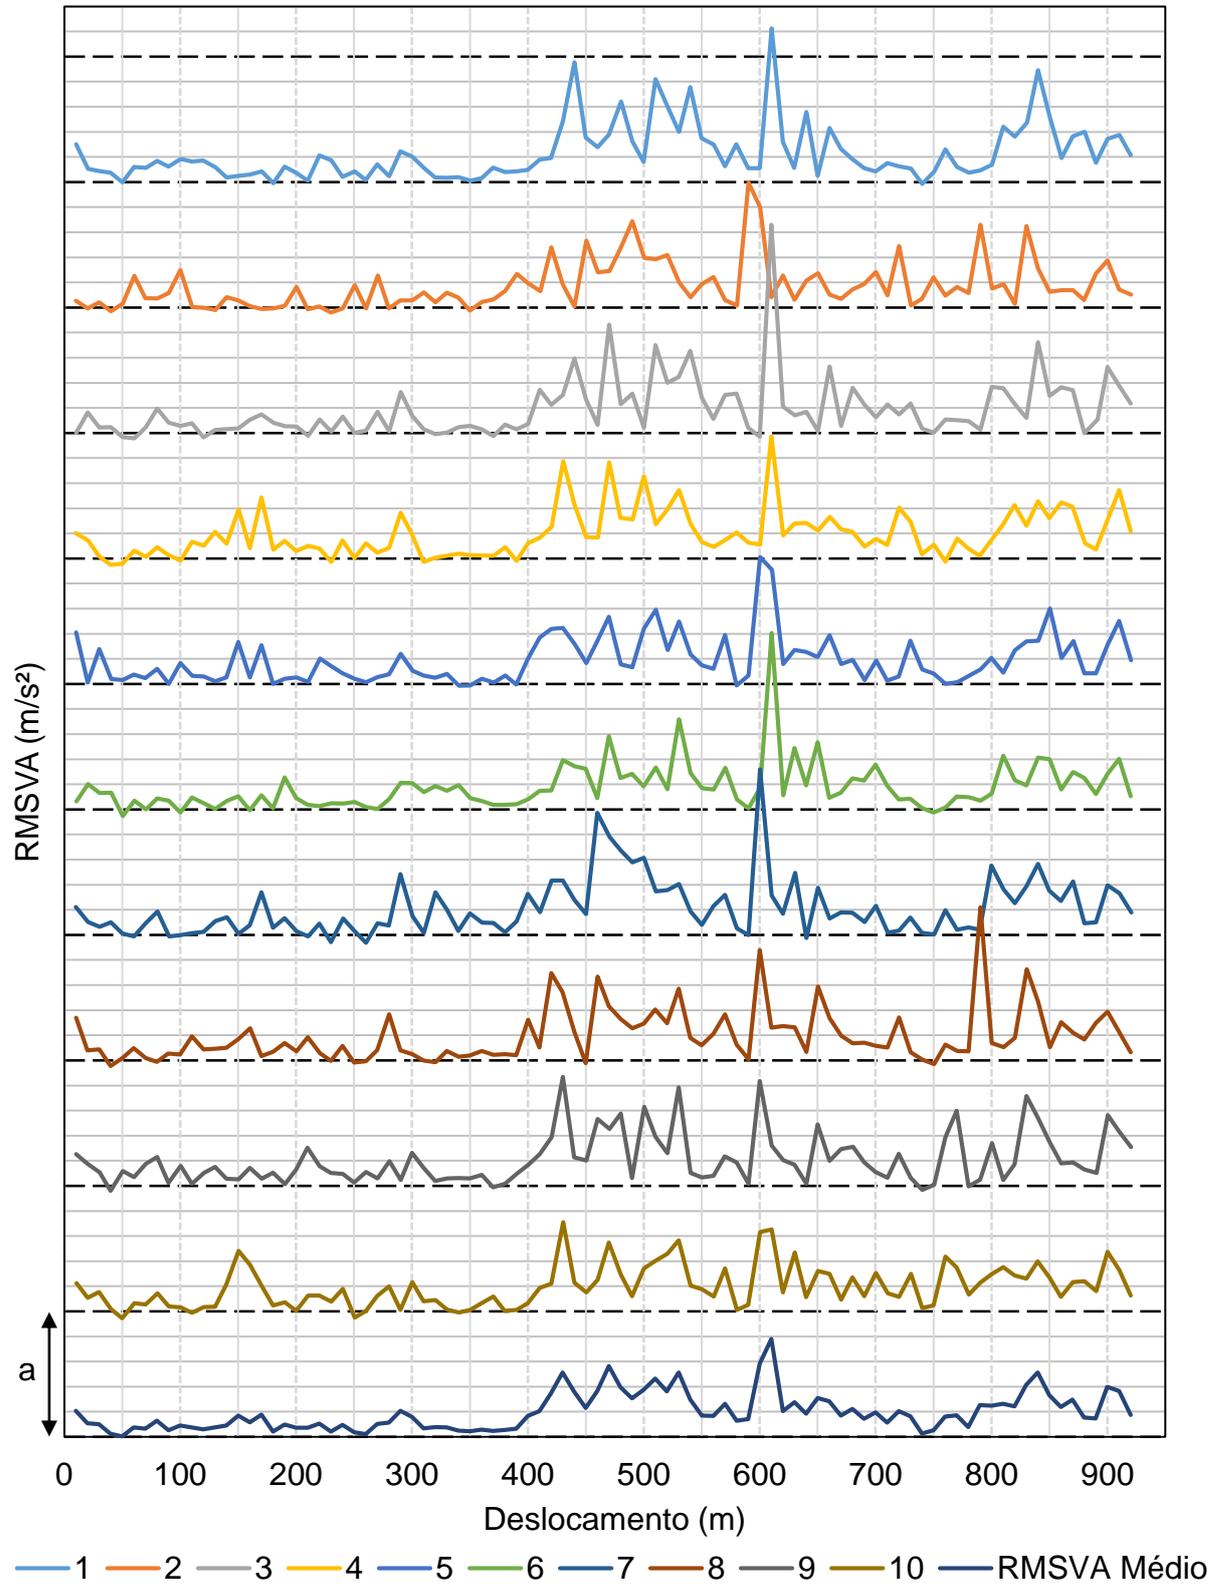
### 3. Avenida Alexandre Lisboa

Cada barra (a) do eixo vertical principal do gráfico corresponde a uma escala de 5 RMSVA (m/s<sup>2</sup>).  
 Fonte: Elaboração própria.

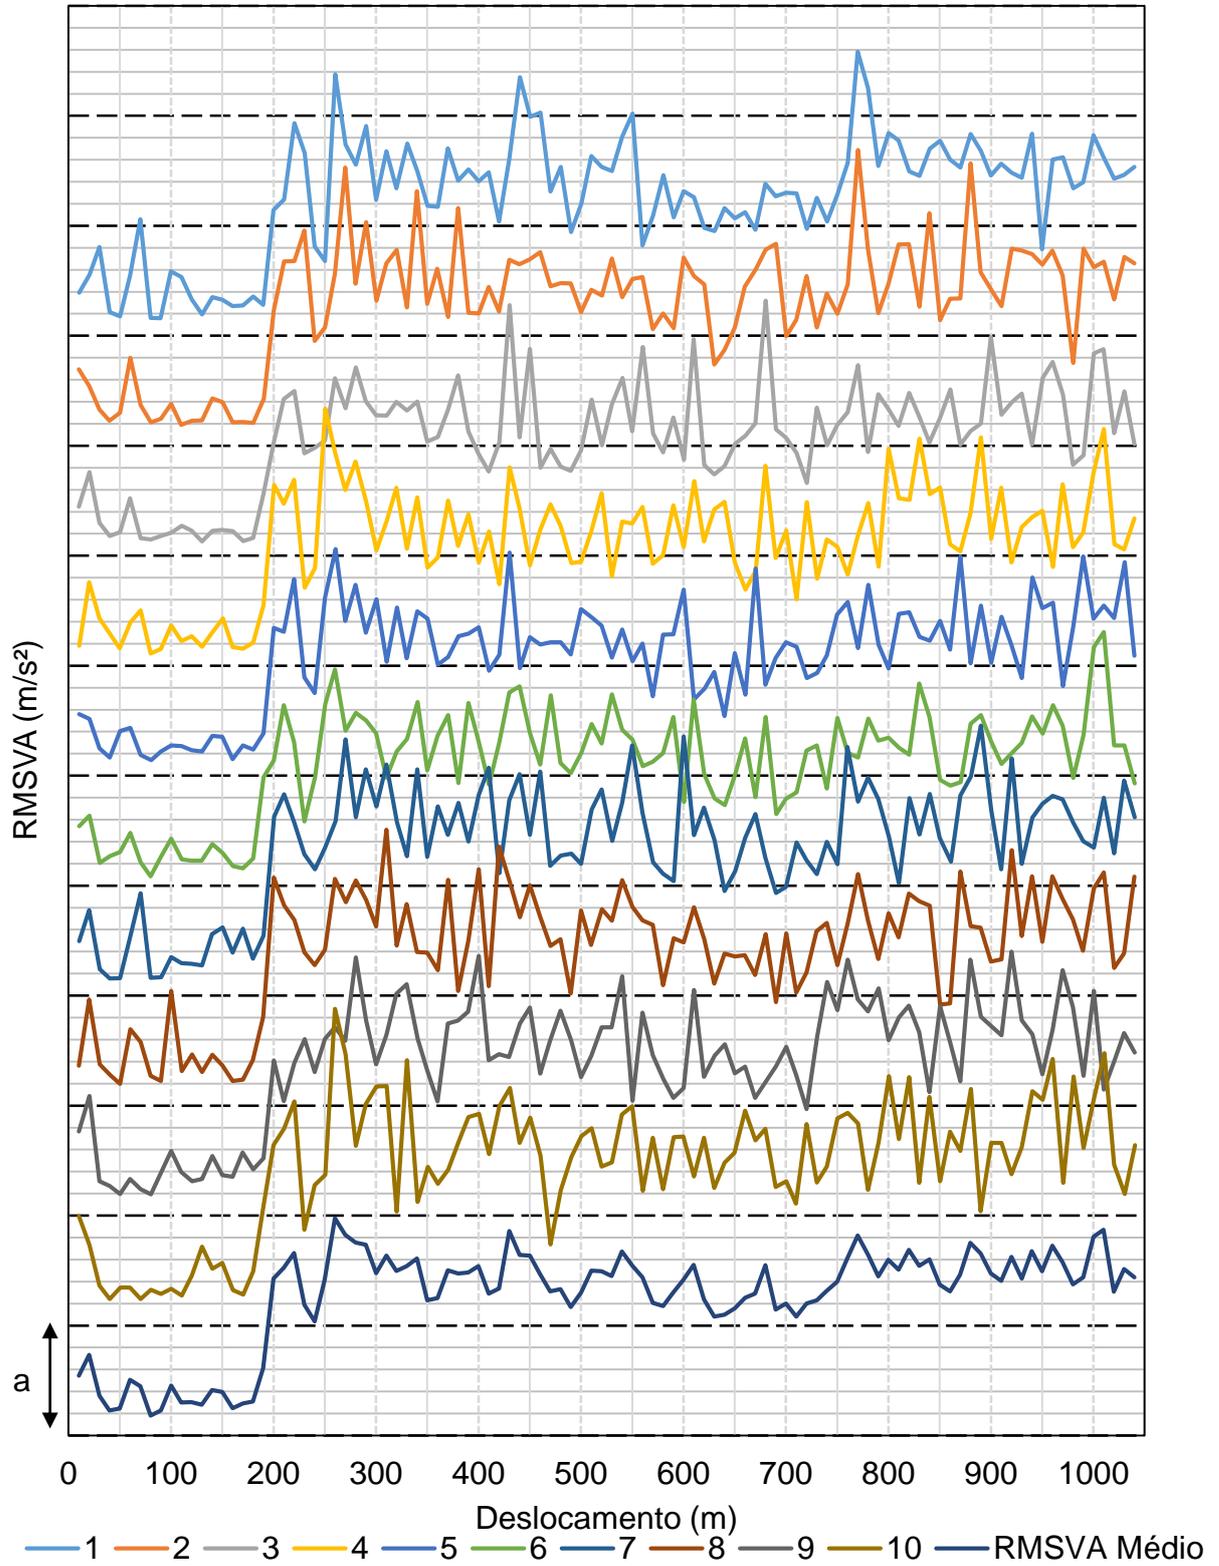
### 4. Rua Mariz e Barros

Cada barra (a) do eixo vertical principal do gráfico corresponde a uma escala de 5 RMSVA (m/s²).  
 Fonte: Elaboração própria.

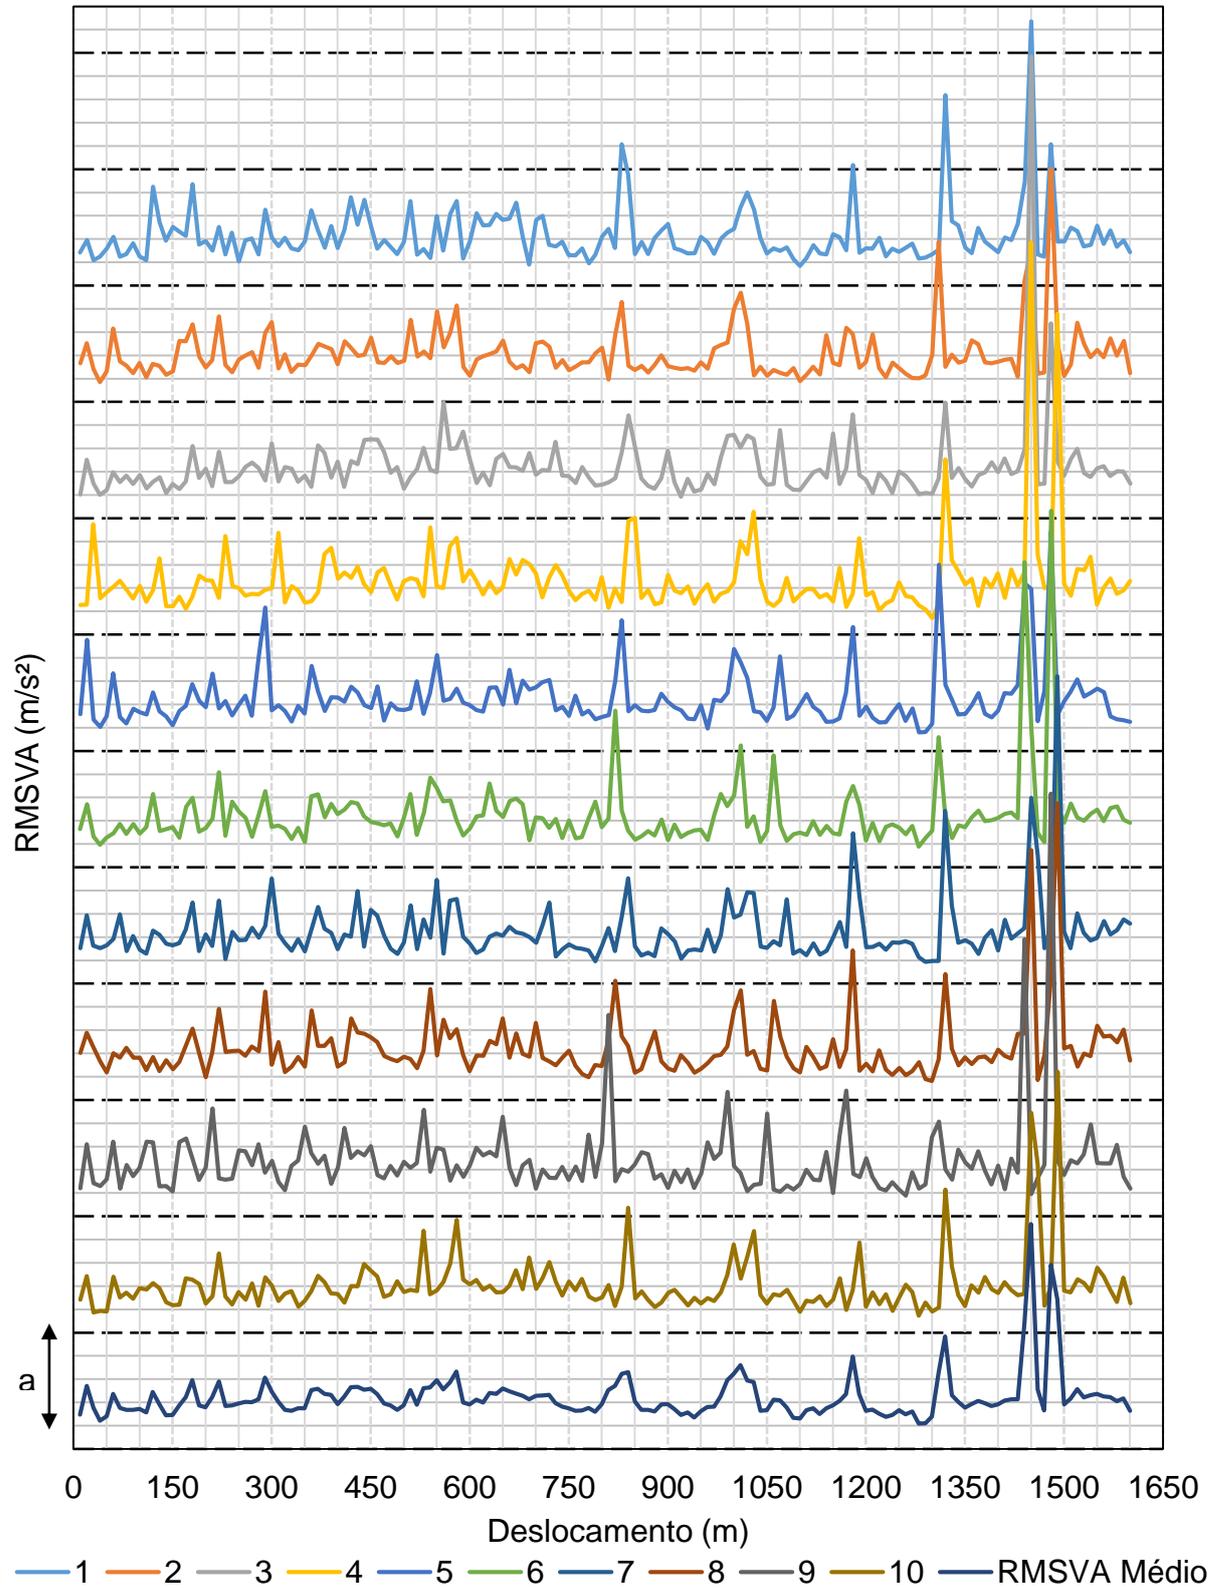
### 5. Rua dos Andradas

Cada barra (a) do eixo vertical principal do gráfico corresponde a uma escala de 5 RMSVA (m/s<sup>2</sup>).  
 Fonte: Elaboração própria.

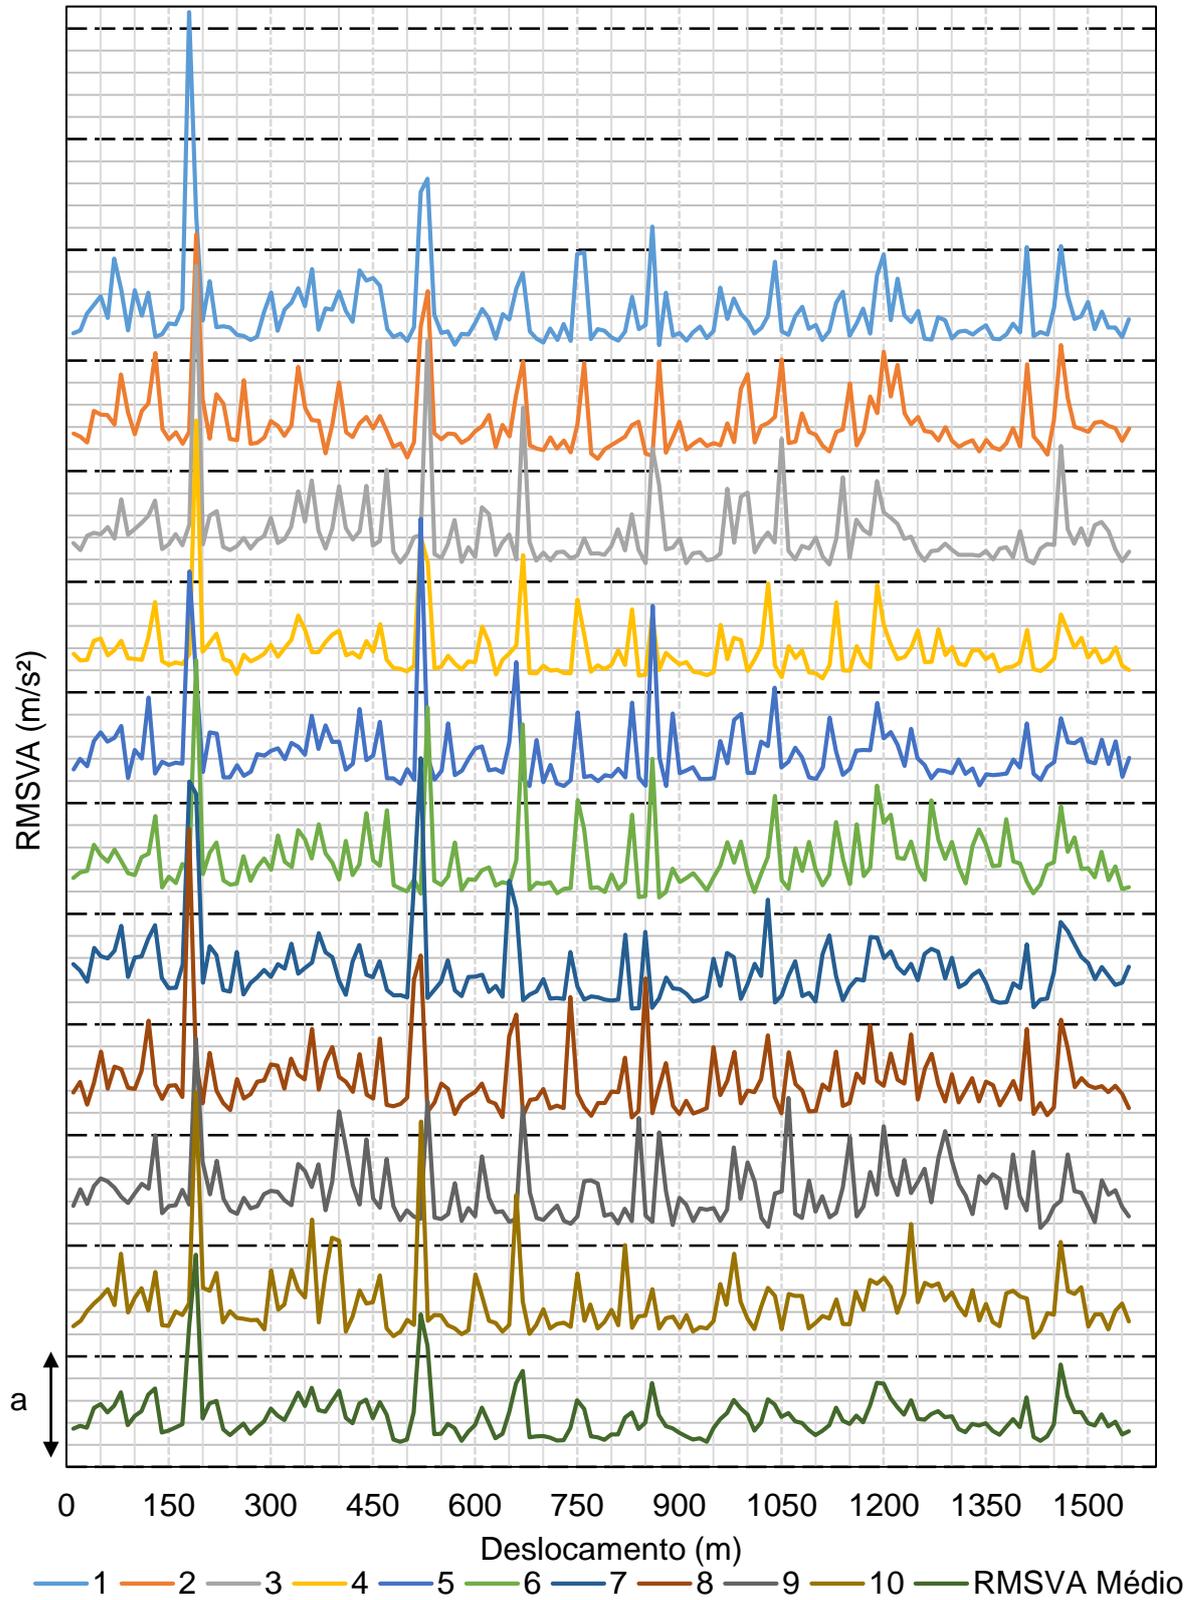
### 6. Rua Dr. Lauro Dornelles

Cada barra (a) do eixo vertical principal do gráfico corresponde a uma escala de 5 RMSVA (m/s²).

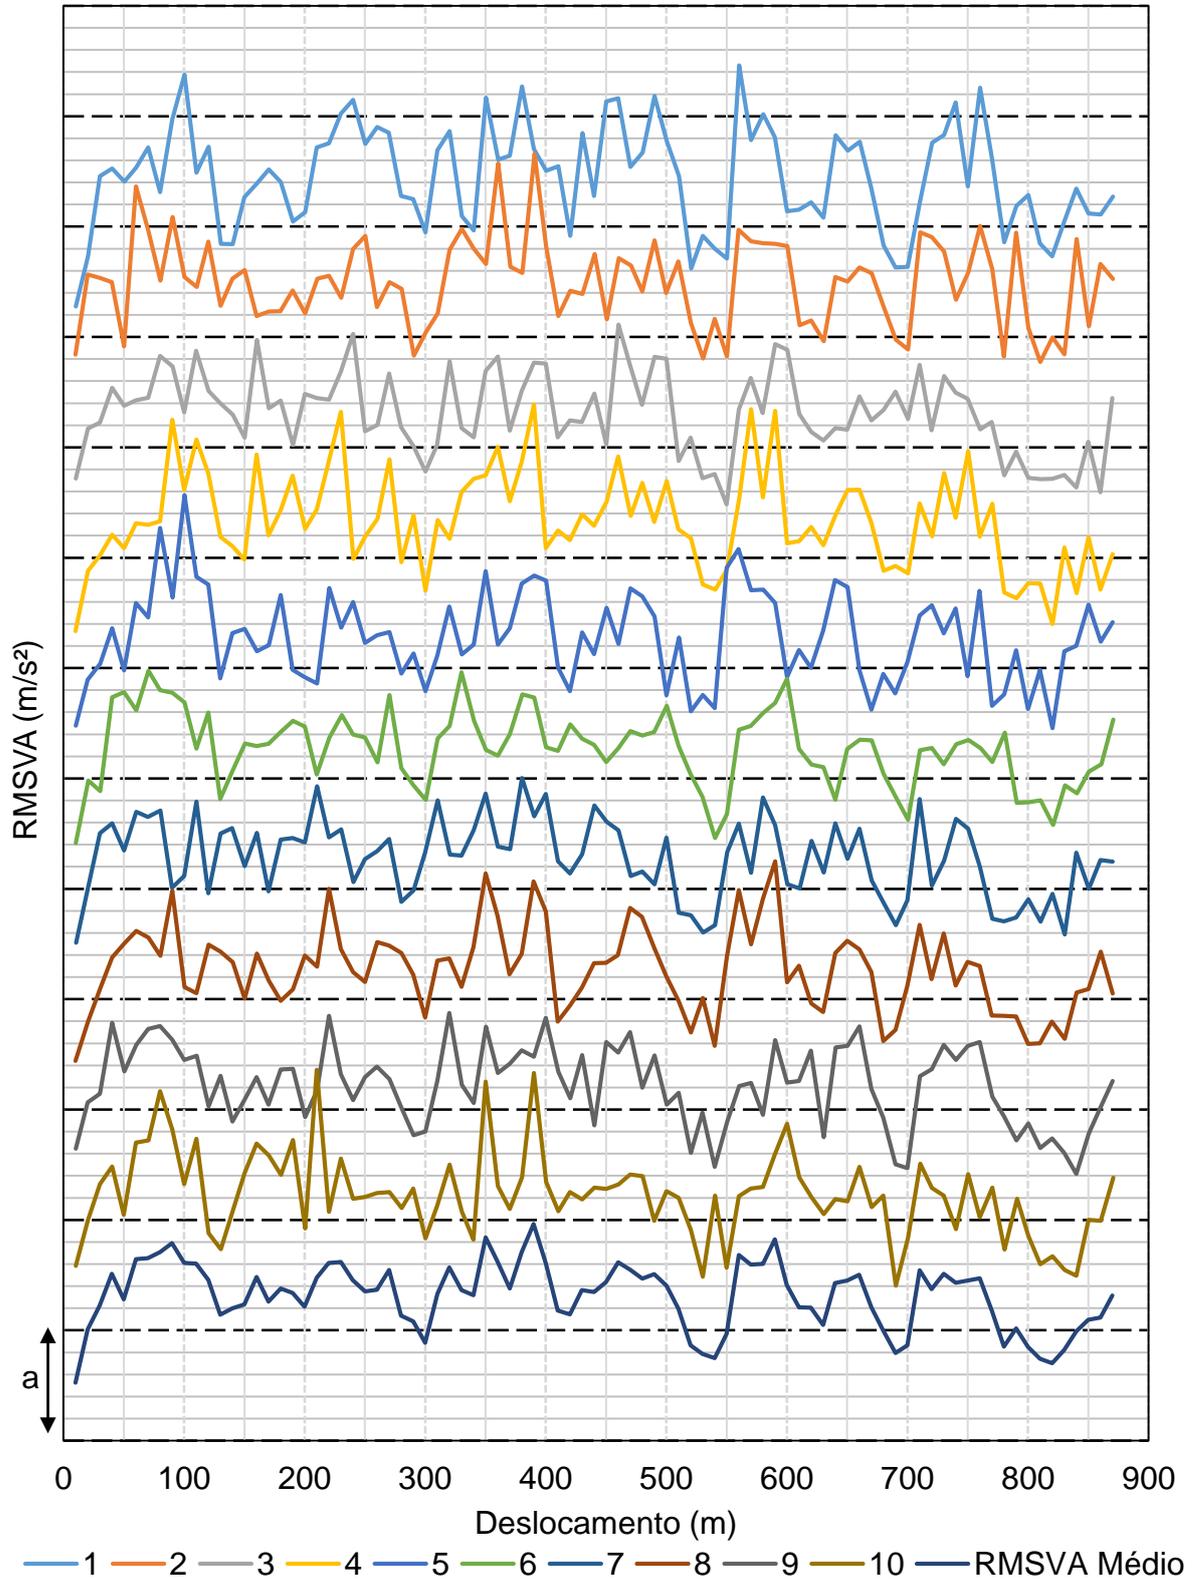
### 7. Rua Barão de Cerro Largo

Cada barra (a) do eixo vertical principal do gráfico corresponde a uma escala de 5 RMSVA (m/s<sup>2</sup>).  
 Fonte: Elaboração própria.

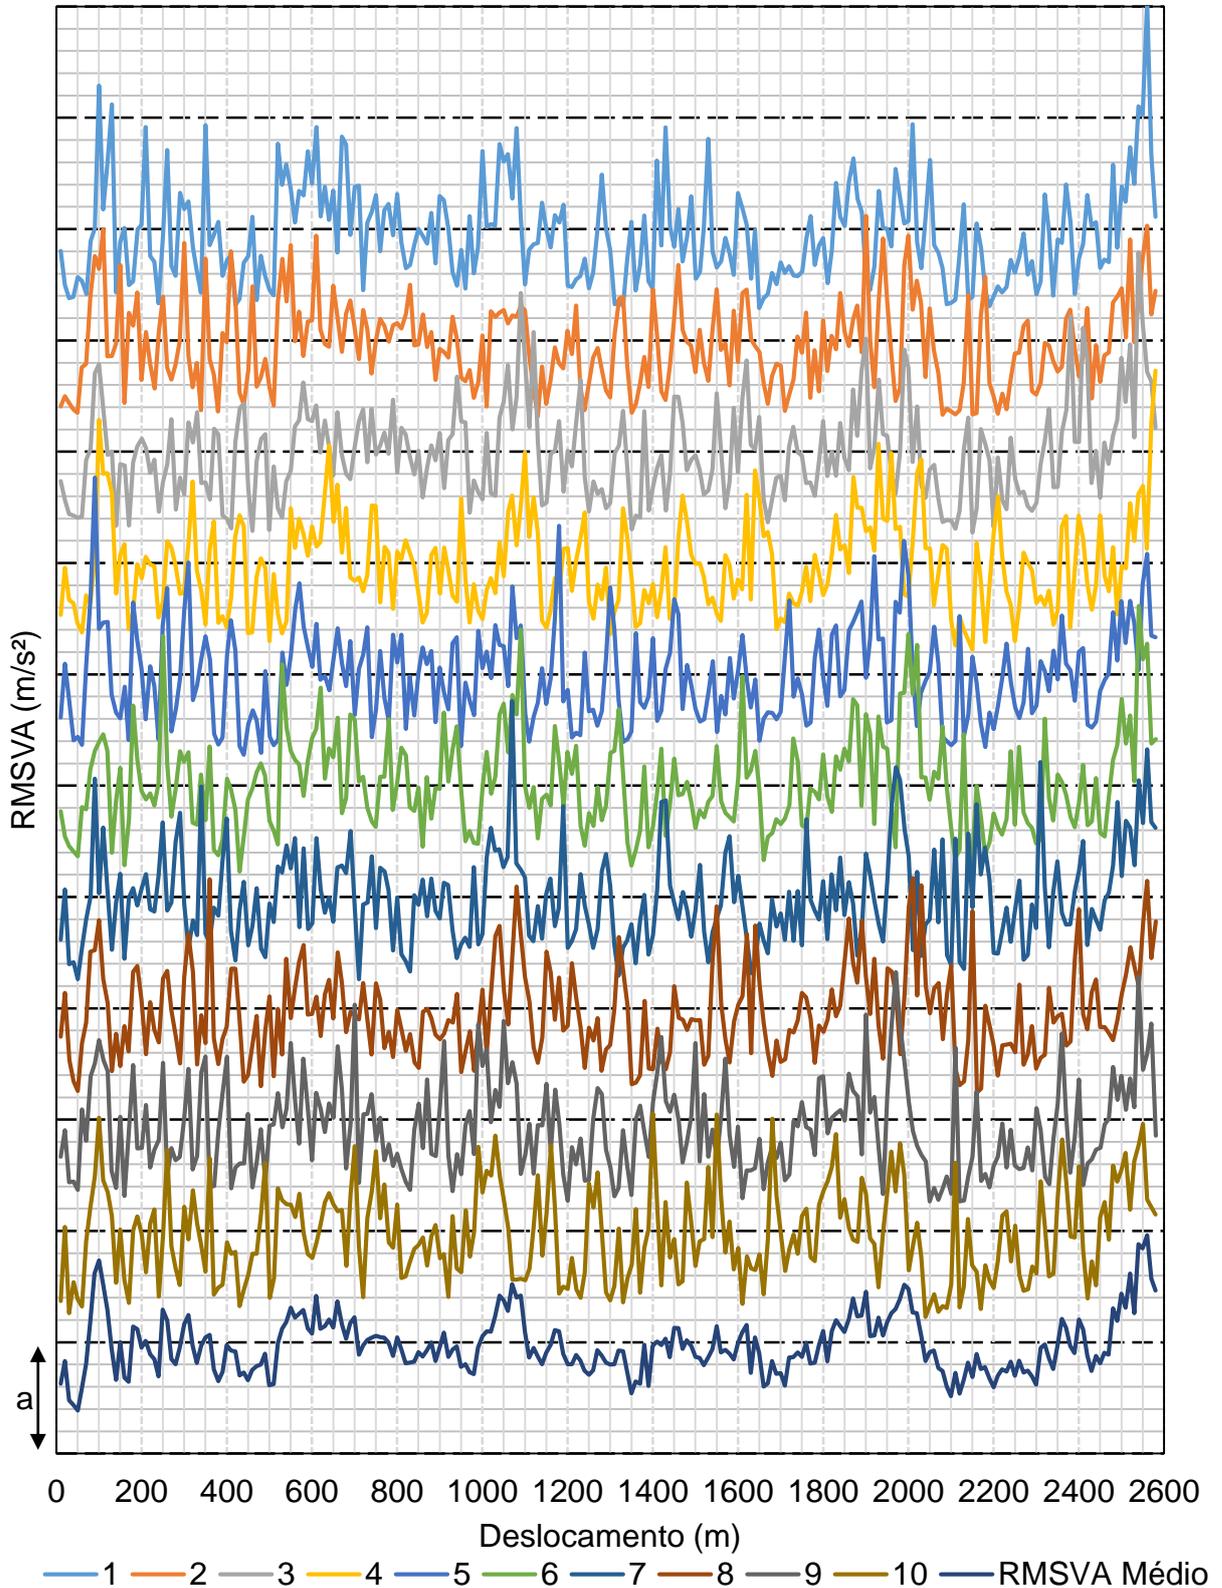
### 8. Av. caverá

Cada barra (a) do eixo vertical principal do gráfico corresponde a uma escala de 5 RMSVA (m/s<sup>2</sup>).  
 Fonte: Elaboração própria.
