**UNIVERSIDADE FEDERAL DO PAMPA**

**AVALIAÇÃO ESTRUTURAL E RETROANÁLISE EM PAVIMENTOS COM  
PARALELEPÍPEDO RESTAURADOS COM CONCRETO ASFÁLTICO NO  
MUNICÍPIO DE ALEGRETE-RS**

Trabalho de Conclusão de Curso apresentado  
ao Curso de Engenharia Civil da Universidade  
Federal do Pampa, como requisito parcial para  
obtenção do Título de Bacharel em Engenharia  
Civil.

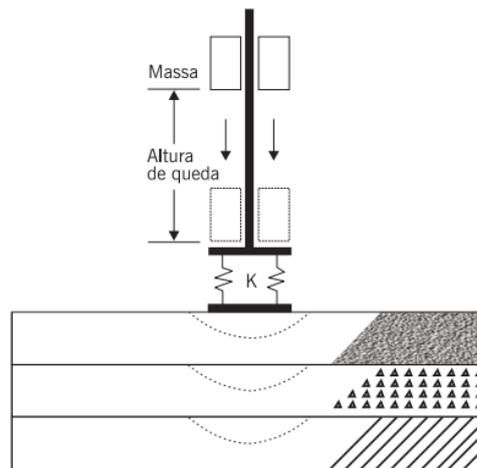
Figura 1 - Representação do funcionamento de um equipamento FWD

O impacto transmite solicitações de cargas ao pavimento, desta forma, as respostas do pavimento a este impacto são medidas. Também são medidos os deslocamentos verticais na placa rígida e nos acelerômetros anexados ao sistema. A carga de impacto pode variar de 30 a 240 kN de acordo com a altura adotada para o peso, desta forma representa a passagem de um veículo entre 60 e 80 km/h (BRANCO, PEREIRA, SANTOS, 2006). A partir disso, o esquema de montagem do equipamento pode ser visualizado na Figura 2, onde o equipamento é anexado a um reboque que estará acoplado a um veículo

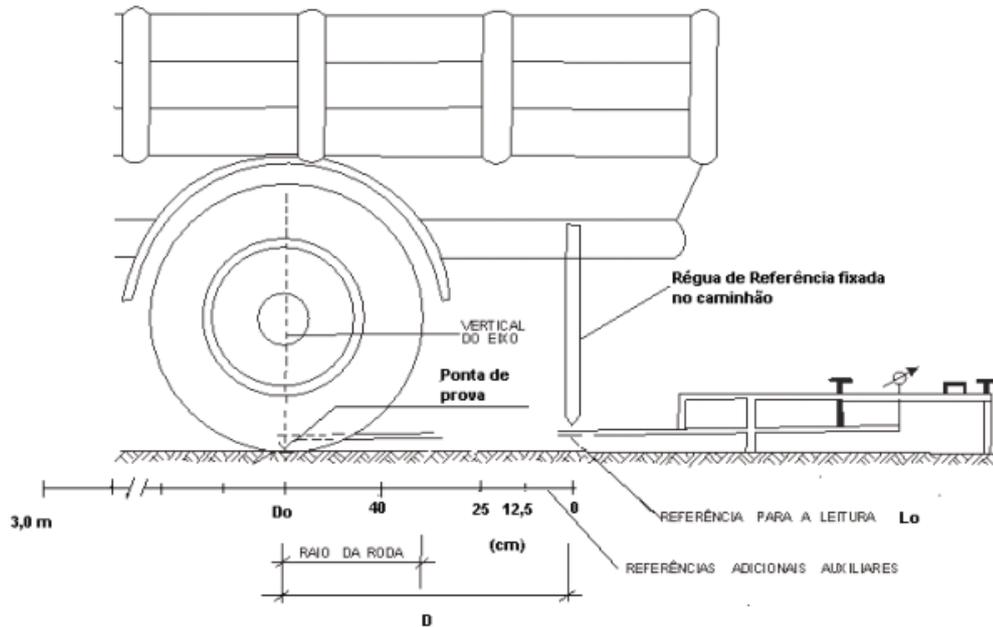
Figura 3 - Sistema da Viga Benkelman

Isto posto, o equipamento é simples e composto por um conjunto de hastes metálicas, que com o auxílio de um caminhão de eixo simples de rodas duplas carregado com uma carga padronizada de 8,2 t, afere as deformações dos trechos (BALBO, 2007; BERNUCCI et al., 2008; DNIT 133/2010-ME). Estão representados na Figura 3 e Figura 4 o esquema de orientação no equipamento com o caminhão e o detalhamento da composição da Viga Benkelman.

**D = Distância marcada no braço maior da Viga Benkelman, de modo que a ponta de prova fique na vertical do eixo quando a régua de referência está em cima da marca**

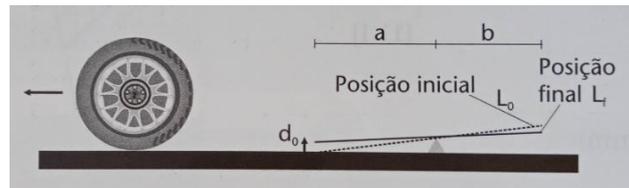
Figura 5 - Relações matemáticas das hastes do equipamento

O ensaio constitui-se em um braço de alavanca que é acionado quando o caminhão inicia seu trajeto. A ponta do equipamento, localizada entre as rodas duplas do caminhão, tende a retornar ao seu nível de origem à medida que o veículo se afasta desta. Esta mudança de nível movimentada a ponta da haste em contato com o extensômetro. As medidas extraídas do extensômetro são basicamente uma semelhança de triângulos, como demonstrado na Figura 5 (BALBO, 2007).

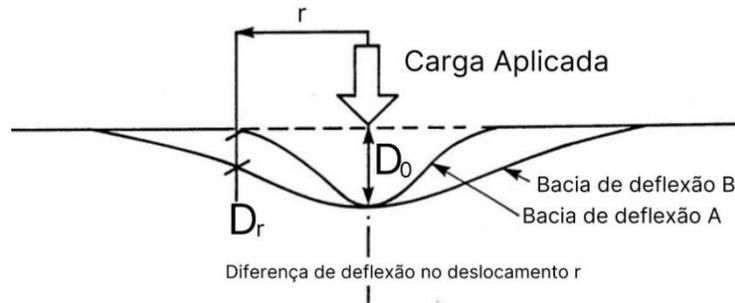
Figura 6 - Comparação entre bacias deflectométricas

Conhecer a bacia de deflexões para análise completa do comportamento do pavimento é muito importante, visto que, somente um valor máximo de deflexão não é capaz de descrever o comportamento completo da estrutura. Na Figura 6 podem ser observadas duas estruturas de pavimentos com o mesmo valor máximo de deflexão, no entanto tratam-se de estruturas com comportamentos completamente distintos (HORAK, 1987).

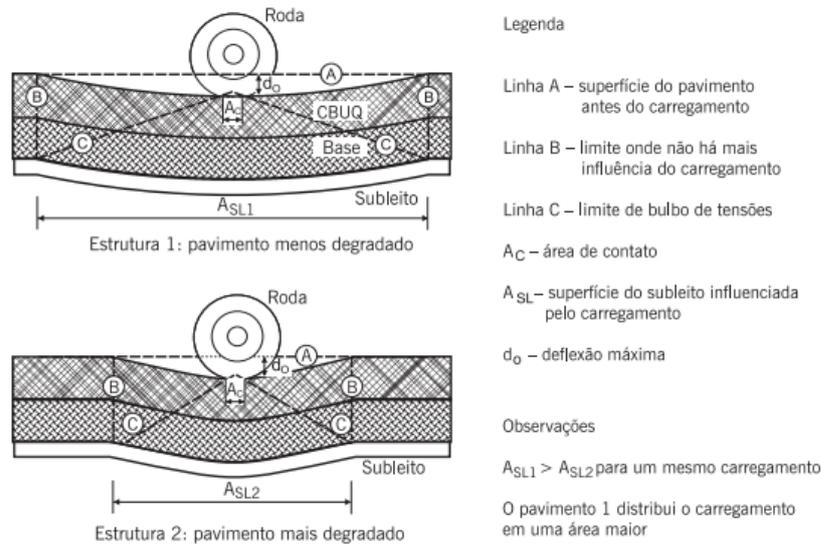
Figura 7 - Diferença entre bacias deflectométricas

Os métodos antigos do DNER eram empregados para a avaliação estrutural somente a partir do ponto de deflexão máxima, no entanto, os pontos de deflexão máxima somente descreviam o comportamento das deflexões reversíveis. A partir disso é possível perceber que este dado não é suficiente para avaliar todo comportamento estrutural do pavimento, pois um mesmo valor de deflexão máxima pode descrever diferentes comportamentos estruturais e assim gerar bacias deflectométricas diferentes, como pode ser visualizado na Figura 7 (HORAK, 1987; BERNUCCI *et.al*, 2008). Dessa forma é possível perceber a importância da análise e compreensão das bacias deflectométricas, muito relevantes para posterior retroanálise do pavimento.

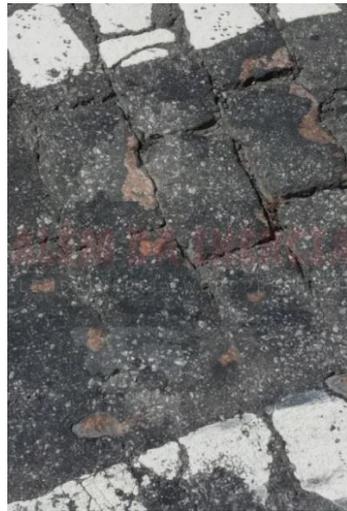
Figura 8 - Pavimento degradado em estágio avançado de reflexão de trincas

Devido a ações de tráfego e clima, as trincas se formam no pavimento, as quais provocam descontinuidades na estrutura, afetando a distribuição de tensões. Após a trinca surgir há um aumento progressivo de tamanho e magnitude, provocando a brevidade da degradação e desagregação da camada asfáltica. Desse modo, a reflexão de trincas é um problema usual em camadas de recapeamento simples em concreto asfáltico sem aplicação de camadas intermediárias. Assim sendo, ao receber os ciclos de cargas do trânsito as trincas existentes nas camadas subjacentes antigas, são refletidas para a camada nova, pois as camadas aplicadas geralmente possuem dimensões pequenas que não resistem a intensidade de propagação das trincas. Por outro lado, aumentar as dimensões das camadas pode tornar o projeto economicamente inviável (VILCHEZ, 2002). Está apresentado na Figura 8 um exemplo de pavimento em estágio avançado de degradação por reflexão de trincas ocasionadas pela camada asfáltica executada imediatamente acima do pavimento em blocos irregulares.

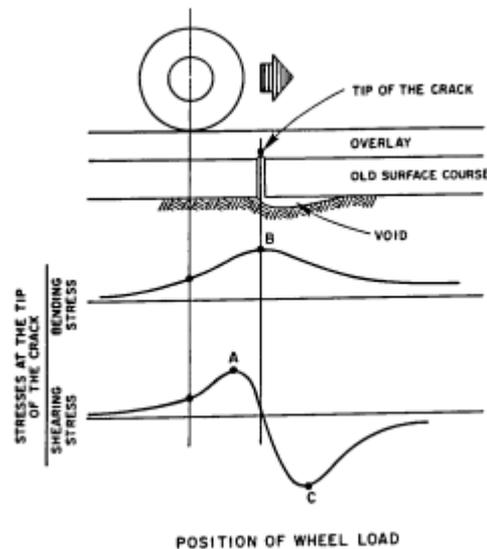
Figura 9 - Distribuição de tensões em revestimentos asfálticos trincados

Outro fator a ressaltar, é que as mudanças de temperatura estão diretamente ligadas à reflexão de trincas, pois produzem movimentações horizontais no pavimento. A capa asfáltica, por ser a camada superficial do pavimento, recebe diretamente as mudanças de temperatura, que variam da sua base ao longo da espessura do revestimento, gerando condições diferentes de retração e dilatação ao longo dos pontos da camada. Estas variações de temperatura desenvolvem movimentos de retração e dilatação de forma cíclica e estão associadas a fadiga e reflexão de trincas por deslocamento horizontal. Outro fator, é que esta variação de temperatura provoca tensões de flexão, que formam e aumentam a incidência das trincas por toda extensão longitudinal do revestimento asfáltico (MEDEIROS, 2020; LYTTON, 1989). Desta forma, é apresentado na Figura 9 como ocorre a distribuição de tensões em revestimentos asfálticos trincados.

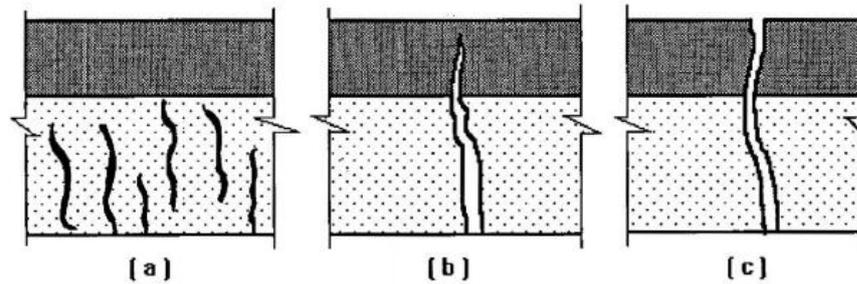
Figura 10 - Estágios da formação de trincas

A formação de trincas ocorre em 3 estágios, primeiramente na formação há estágio instável, após isso a trinca se propaga de maneira estável e por fim o crescimento de maneira instável na ruptura quando aparece e alastra-se pela superfície, este processo é exemplificado na Figura 10 (MEDEIROS, 2020; VILCHEZ, 1996).

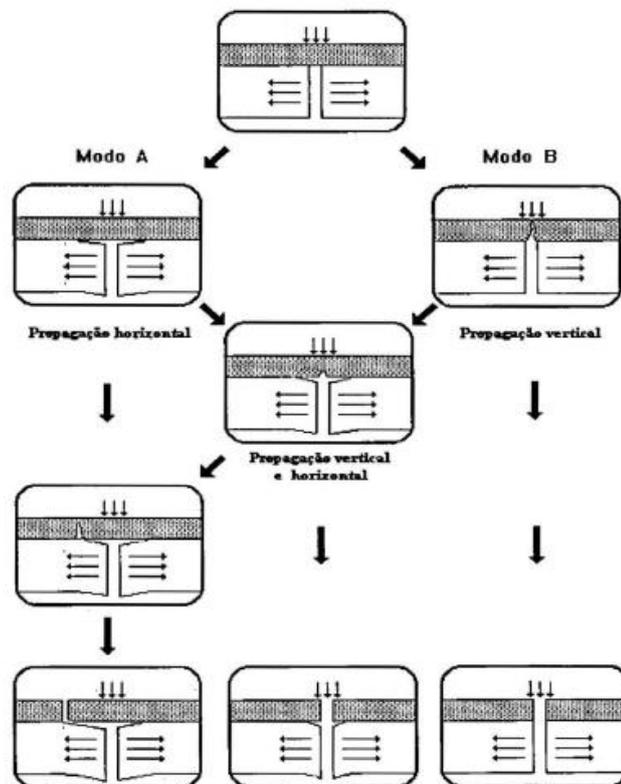
Figura 11 - Processo de reflexão de trincas

Goacolou (1982), desenvolveu um método para descrever o processo de reflexão de trincas, como é demonstrado na Figura 11, com basicamente 2 ramificações:

- Propagação horizontal, ocasionada a partir do desprendimento entre a capa asfáltica e a camada trincada, até o momento que haverá direcionamento vertical;
- Propagação vertical, ocasionada quando há excelente união entre as camadas.

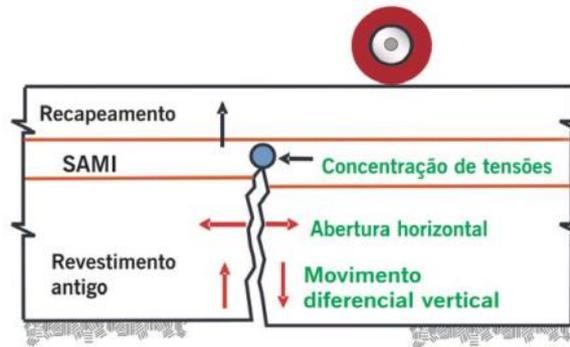
Figura 12 - Seção de pavimento com SAMI

Branco, Pereira e Santos (2006) descrevem que as camadas SAMI refreiam a propagação de trincas devido ao sistema ter a capacidade de decompor o esforço de uma trinca em diversas microtrincas com menor intensidade o que reduz a reflexão de trincas na camada de reforço. Outro fator é que esta camada tendo características elásticas retém as tensões de deformações sem romper, e também por ser uma camada adicional amplia o caminho de propagação da trinca.

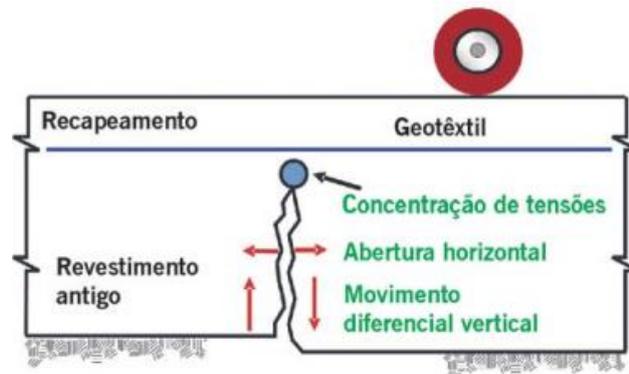
Figura 13 - Seção Pavimento com geotêxtil

Os Geossintéticos atuam redirecionando o caminho de propagação da trinca, que passam a percorrer um caminho da horizontal. Na interface de ligação entre a camada de geossintético com as duas camadas asfálticas a anterior deteriorada e a nova, acontece um desligamento fator este que redireciona a trinca, pois dispersa a energia necessária para a trinca avançar. Isso decorre, pois, a aderência das camadas não é mais perfeita há um nível de atrito horizontal, porém na vertical a ligação não é impactada (RODRIGUES, 1991).

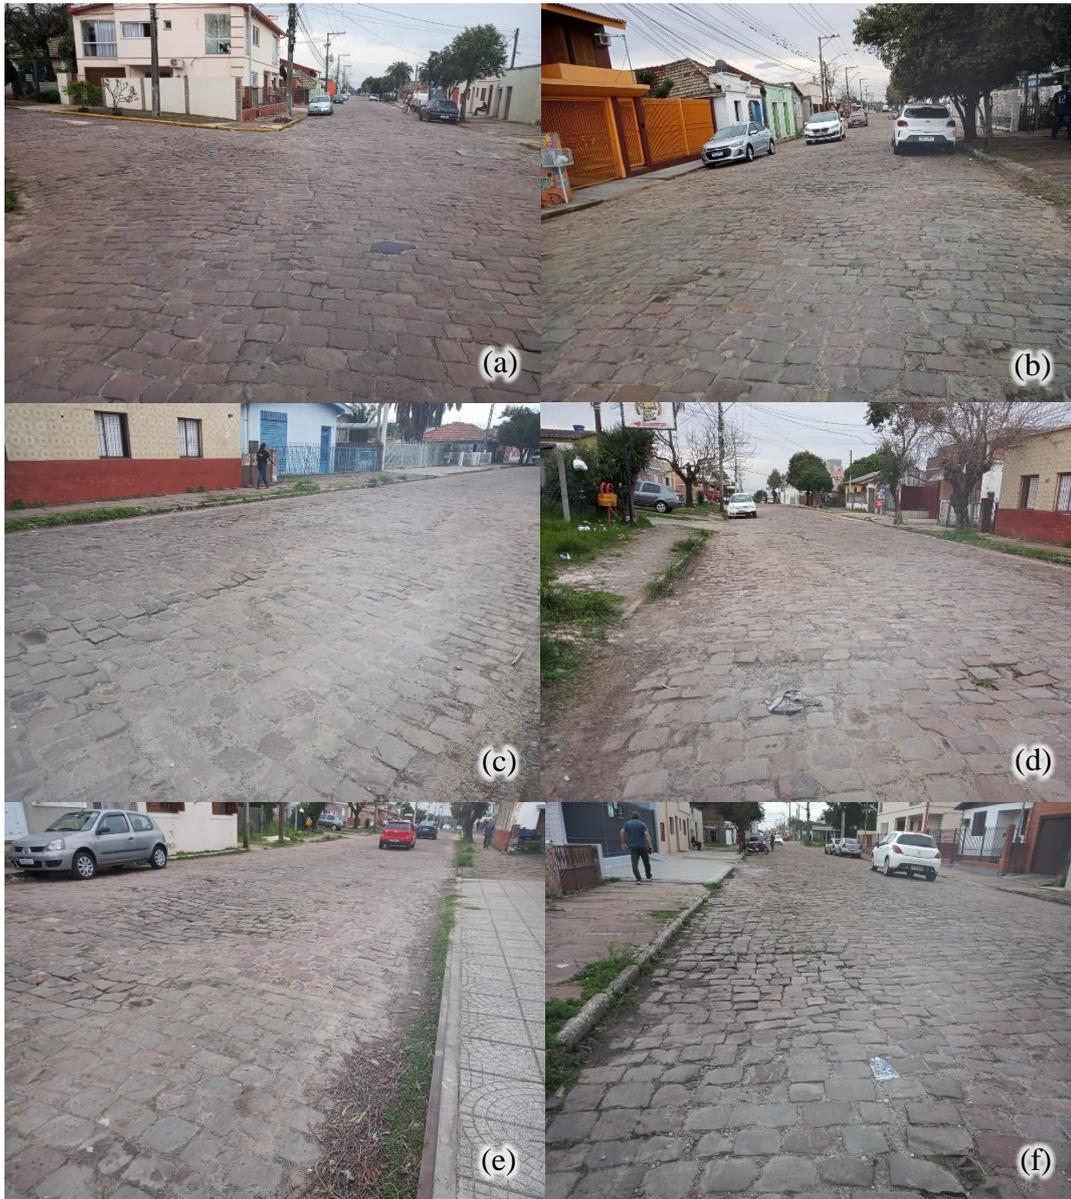
Figura 17 – Situação da via antes da restauração asfáltica

Para a realização dos ensaios de Viga Benkenlman, foi buscada uma via do município de Alegrete/RS da qual se tinha conhecimento a priori dos planos de pavimentação em concreto asfáltico pela prefeitura. Assim, foi selecionada a via Vereador Carbonel, visto que esta apresentava pavimento de paralelepípedo com previsão de pavimentação ao longo da execução deste trabalho. O ponto inicial do estudo foi próximo a intersecção com a rua Duque de Caxias até próximo à rua Sofia de Brum, com aproximadamente 96 metros de extensão. O trecho em estudo, assim como os pontos de análise, encontra-se representado na Figura 16. A situação da via previamente a obra de pavimentação está ilustrada na Figura 17.

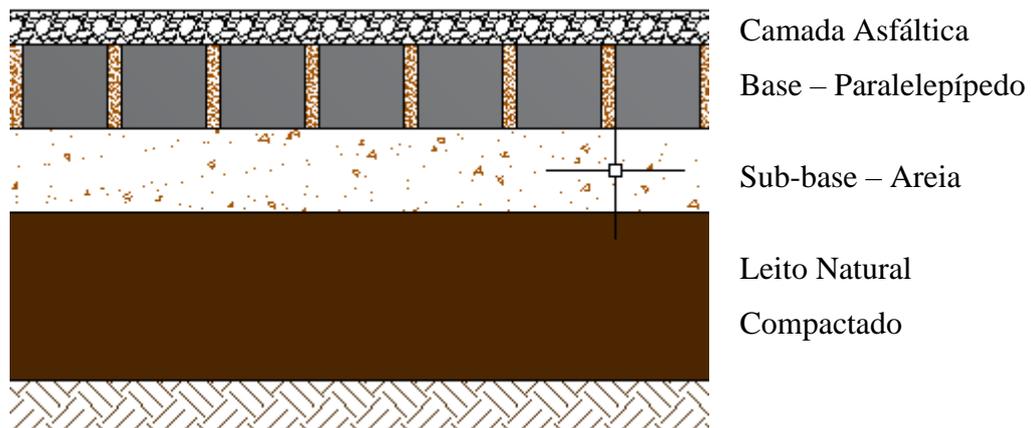
Figura 18 - Seção do pavimento a ser executado

Em todo o trecho da via foi executado imprimação com asfalto diluído CM - 30, a qual tinha por objetivo garantir uma melhor aderência entre as camadas asfálticas e o pavimento existente. Após realizada toda imprimação do trecho, iniciou-se a execução da camada de reperfilagem com aplicação de concreto asfáltico, o qual tinha por objetivo diminuir as irregularidades do pavimento existente. Neste projeto foi executado uma camada de reperfilagem com espessura de 3 cm, onde foi utilizado concreto betuminoso usinado a quente (CBUQ) para pavimentação asfáltica, com CAP 50/70.

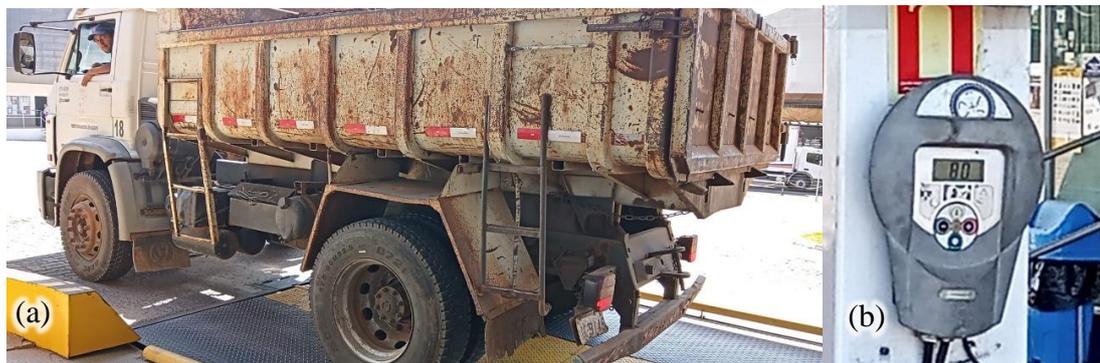
Figura 19 – Caminhão e calibragem dos pneus

carga no eixo traseiro de 8060 kg no primeiro ensaio, realizado sobre paralelepípedo, e 8550 kg no segundo ensaio após a pavimentação asfáltica, sendo estes os valores mais próximos alcançados de 8200 kg exigidos pela norma DNIT 133/2010-ME, a diferença nas cargas se justificam devido às condições locais para realização das pesagens. Dessa maneira, os pneus foram calibrados com 80 psi cada, na Figura 19 (a) está demonstrado o tipo de caminhão e na Figura 19 (b) é possível visualizar a calibragem dos pneus.

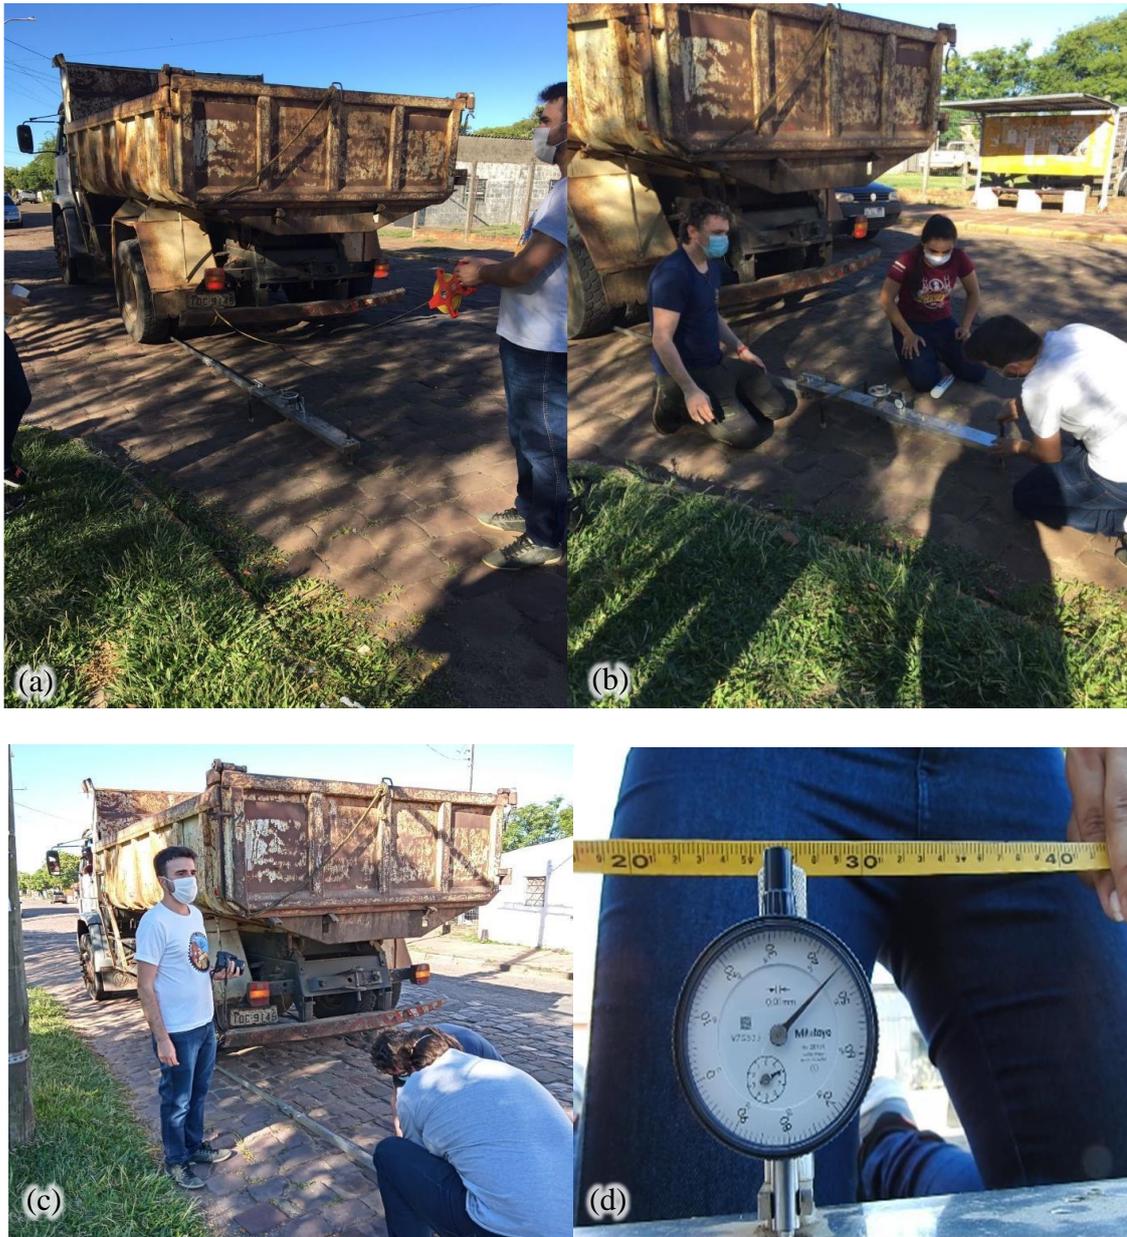
Figura 20 - Esquema de montagem para coleta de dados com câmera e trena

Desta maneira, com a câmera, trena e caminhão em posição é iniciada a gravação, após isso, o caminhão inicia seu deslocamento e as leituras têm início. As leituras dos pontos em estudo, foram levantadas posteriormente com o auxílio do software de edição de vídeo Shotcut, o qual tornou possível a realização das leituras quadro a quadro das filmagens. Conforme Figura 21, é possível observar a interface do programa e como foram realizadas as leituras nos pontos.

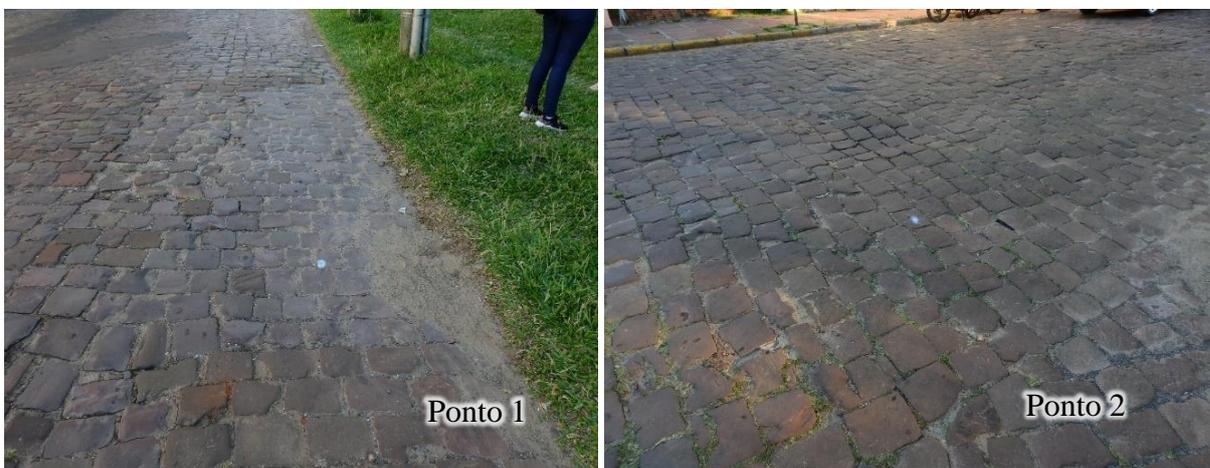
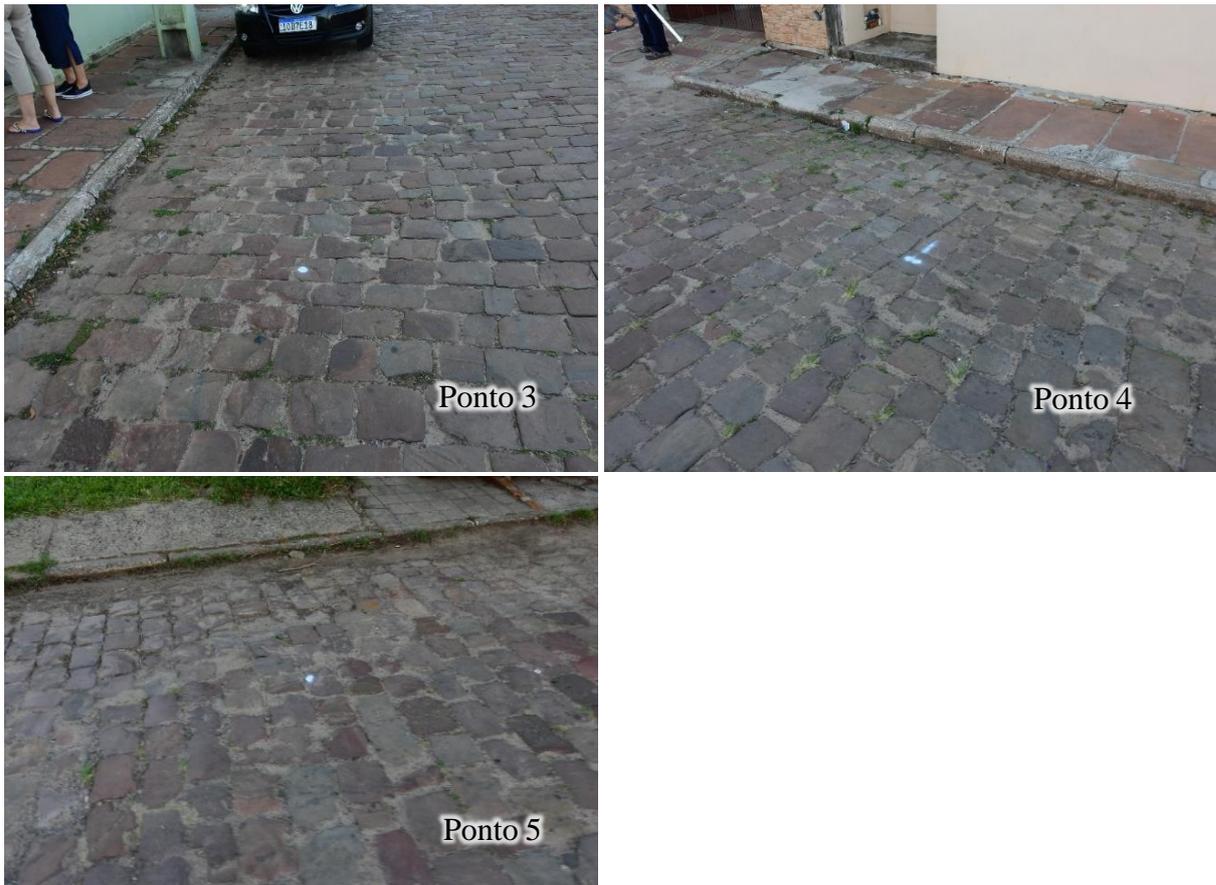
Figura 22 - Demarcação dos pontos no ensaio

Com a Viga Benkelman ainda posicionada no ponto de análise, este foi demarcado com tinta spray branca e extensamente fotografado, buscando garantir a locação do local de ensaio, tornando possível a análise precisa dos pontos posteriormente a pavimentação. Na Figura 22 é possível observar a demarcação dos 5 pontos em estudo.

Dessa maneira, o ensaio precisou ser realizado novamente nos mesmos pontos de análise, após a execução da restauração asfáltica. Possibilitando assim, serem analisados os resultados de deflexão antes e depois da pavimentação asfáltica, sendo que para este último foram feitas duas leituras em cada ponto. Isto posto, após ser verificado a inconsistência de dados nos primeiros ensaios, optou-se por realizar dois ensaios em cada ponto no segundo ensaio, para aumentar a probabilidade de obtenção de dados confiáveis.

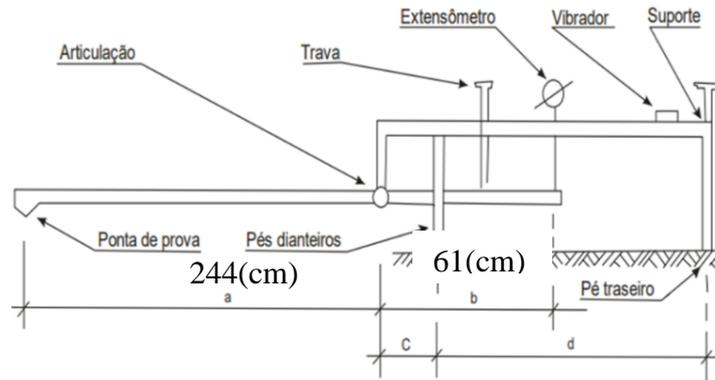
Figura 23 - Relações entre dimensões da Viga Benkelman

O cálculo das deflexões para descrever a bacia de deflexões de acordo com a norma DNIT ME 133/2010, se dá por duas equações, sendo na Equação 1 o cálculo do deslocamento vertical recuperável que é deflexão inicial ( $d_0$ ) definida como a deformação elástica do pavimento no ponto de aplicação da carga, e a Equação 1 que determina as deflexões nos demais pontos da bacia.

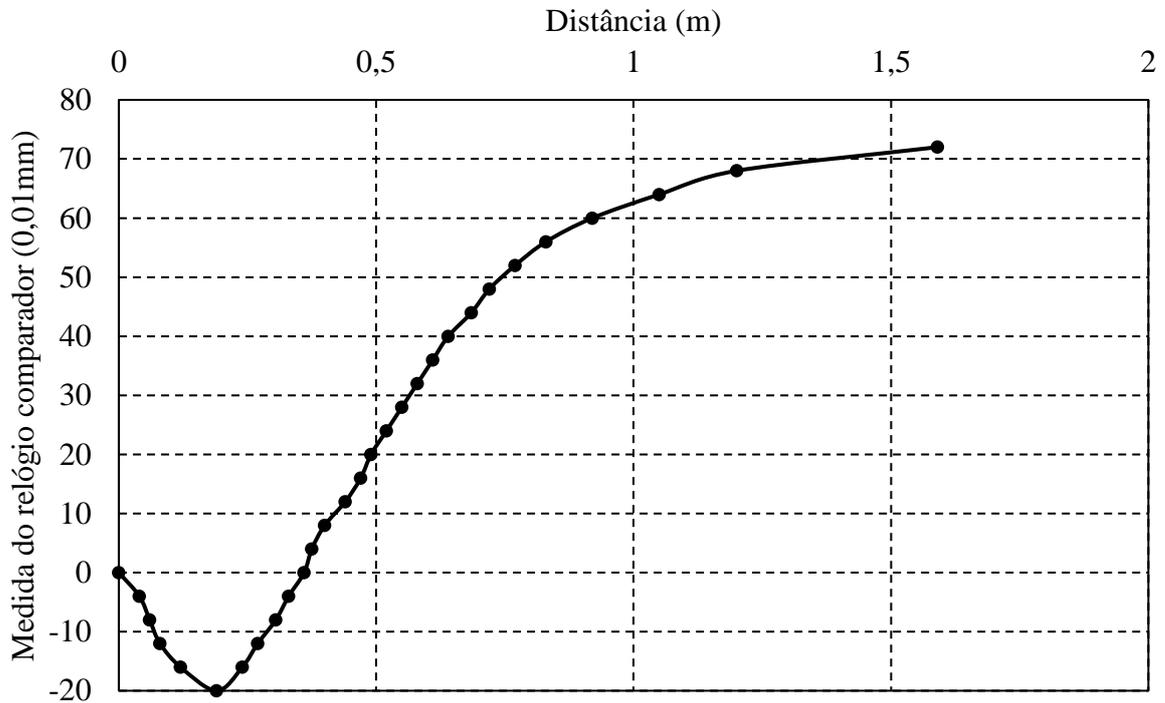
Figura 24 - Bacia de deflexões com todos os pontos coletados

Dessa maneira, é possível identificar na Figura 24 que o ponto de deflexão máxima do exemplo equivale a uma deflexão de  $-20 \cdot 10^{-2}$  mm. O gráfico é então ajustado o formato para a inserção no software BackMeDiNa, onde ponto de máxima deflexão deve ser o ponto inicial de análise, pois é o ponto onde a ponta da viga esta alinhada ao eixo (maior solicitação). Nesse sentido, a realização do ajuste é realizada subtraindo de todos os pontos, as coordenadas x e y (distância e deflexão) do ponto de deflexão máxima. Ainda, utilizando a Equação 1, é necessário subtrair a deflexão final de todas deflexões encontradas, a fim de demonstrar que a maior deflexão encontra-se em  $D_0$ . Desta forma, o gráfico formatado nestas condições está apresentado na Figura 25.

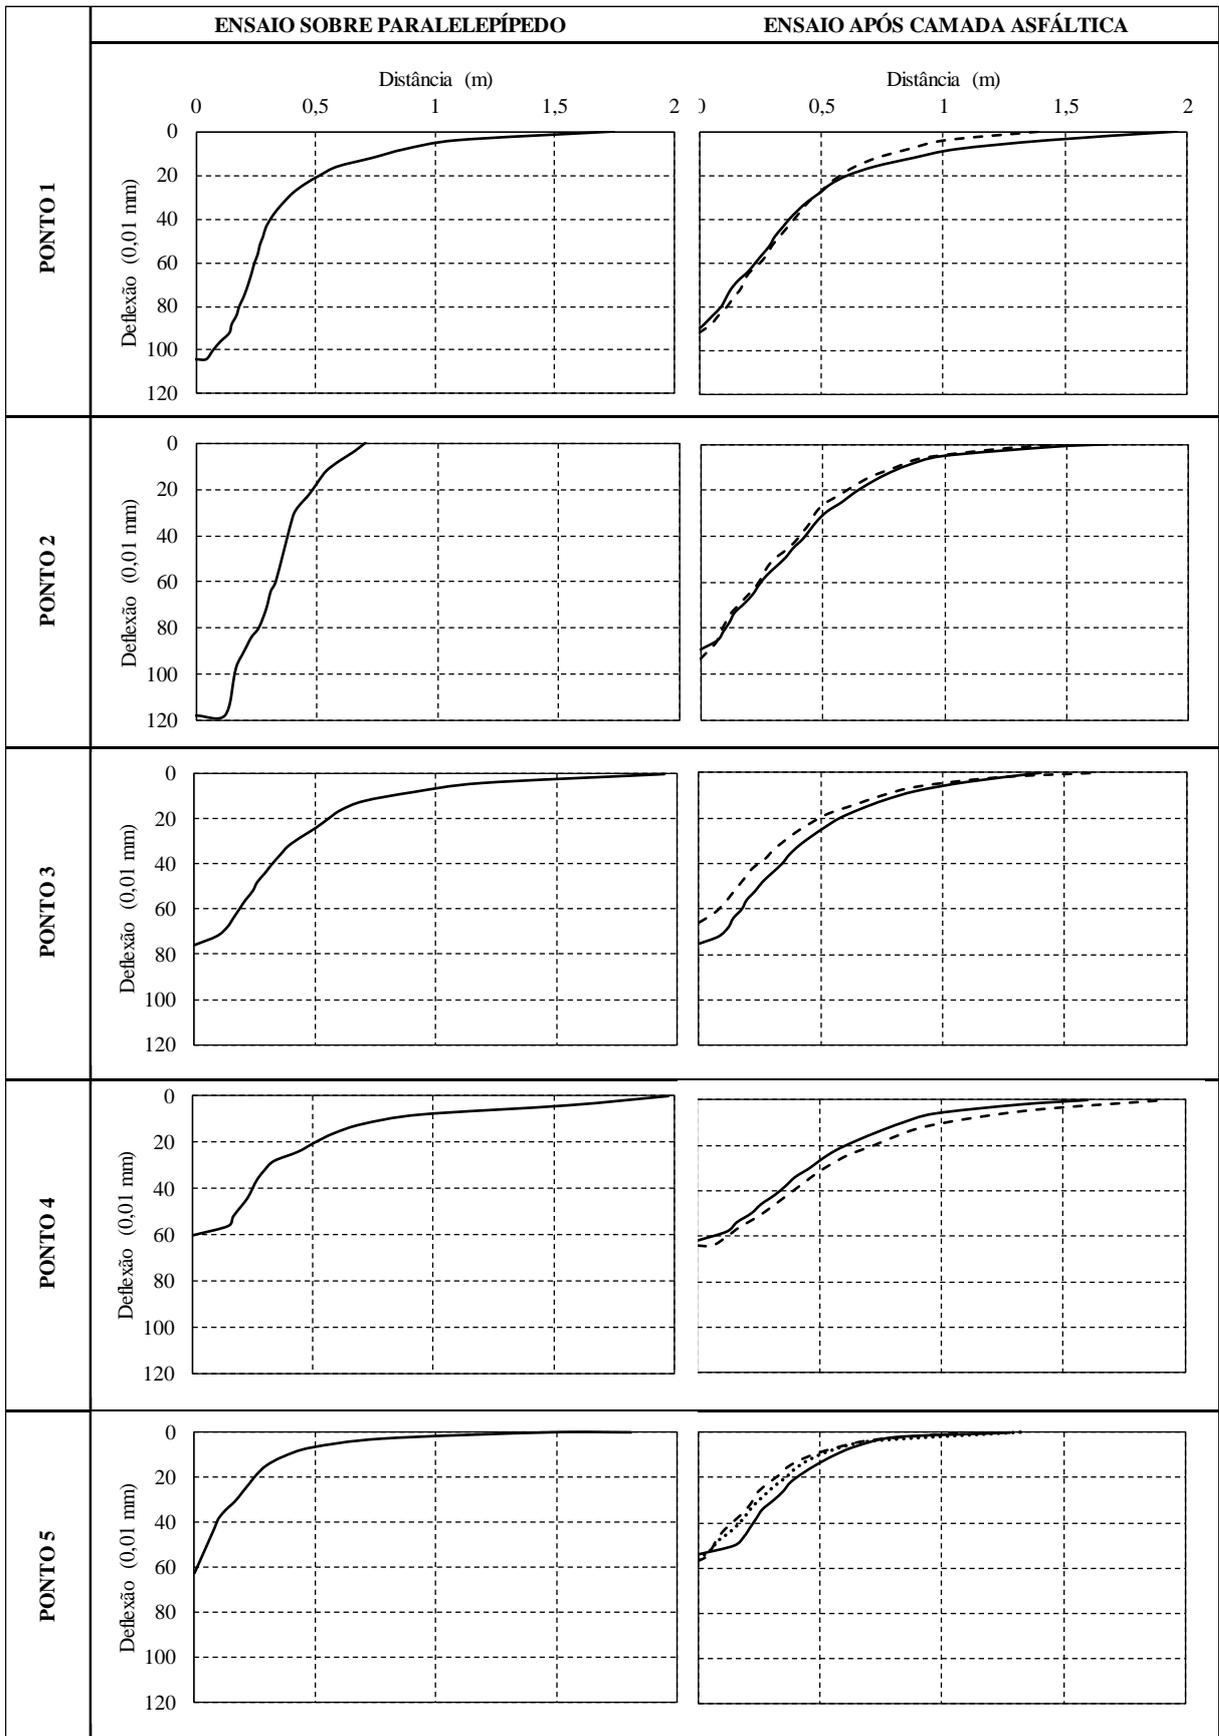
Figura 27 - Bacias deflectométricas dos ensaios

A partir da Figura 27 o primeiro detalhe a se observar é a diminuição das deflexões máximas após a execução da restauração asfáltica. Esta diminuição está relacionada a adição da camada asfáltica, que acarreta em uma melhor distribuição de tensões. Os pontos que apresentaram maior diferença nas deflexões máximas foram os pontos 1 e 2, onde no ponto 1 foi observada uma diferença de aproximadamente 14% e no ponto 2 uma diferença de 29%. Nos demais pontos as reduções foram inferiores a 11%.

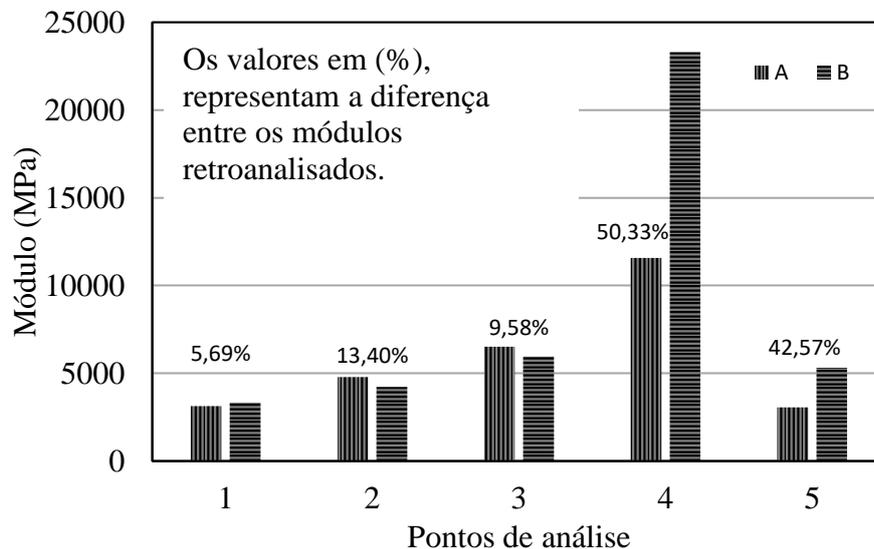
Figura 28 - Módulos de resiliência camada asfáltica

É possível observar que os valores de módulos encontrados nos pontos 1, 2, 3 e 5 variam entre 3057 MPa e 6519 MPa. Estes valores podem ser comparados aos intervalos recomendados na Instrução de Projeto de Pavimentação (IP-DE-P00/01) do Departamento de Estradas de Rodagens de São Paulo (DER-SP) (2006), pela norma ASTM 5858-96 e ainda pelos estudos realizado por Cardoso (1995), Ribas (2014), Santos (2015) e Bueno (2016).

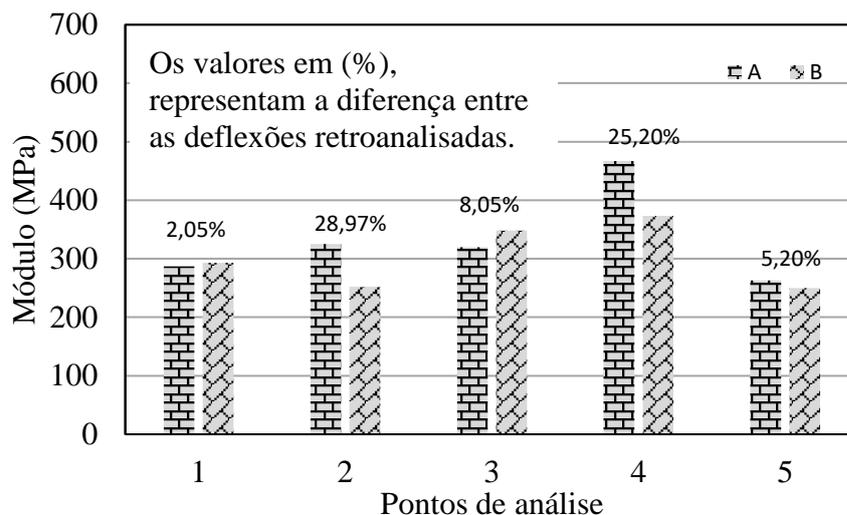
Figura 29 - Módulos de resiliência camada de paralelepípedo

Assim sendo, de acordo com o IP-DE-P00/01 os intervalos de valores para bases de pavimentação asfáltica utilizando materiais granulares é entre 150 e 300 MPa para brita

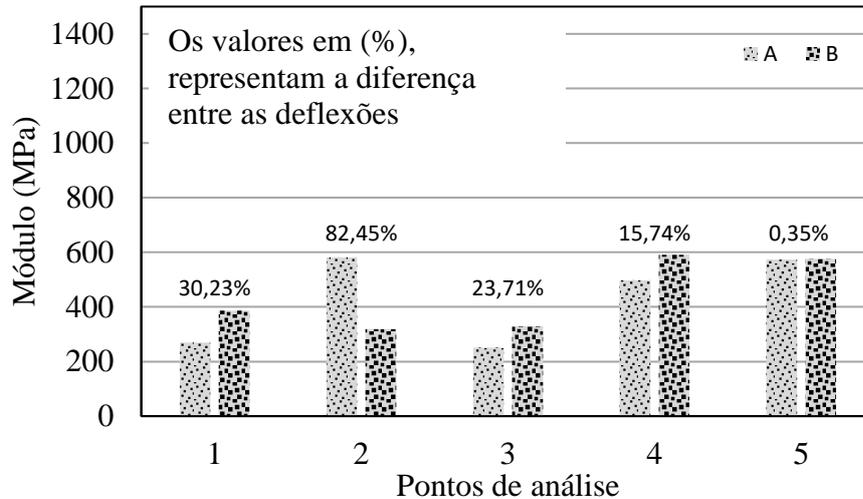
Figura 31 - Módulos de resiliência subleito

Por fim são avaliados os módulos de resiliência para a camada de subleito. Onde, os valores de módulos retroanalisados encontram-se na Figura 31. Estes podem ser comparados ao intervalo recomendados na Instrução de Projeto de Pavimentação IP-DE-P00/01, e ainda aos estudos realizado por Ribas (2014), Santos (2015) e Bueno (2016). Assim como anteriormente, por não haver classificação do material de subleito, os resultados serão comparados com materiais lateríticos e não lateríticos.

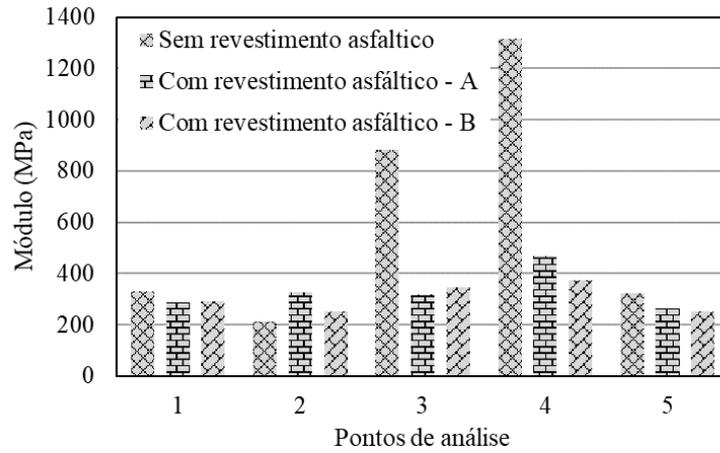
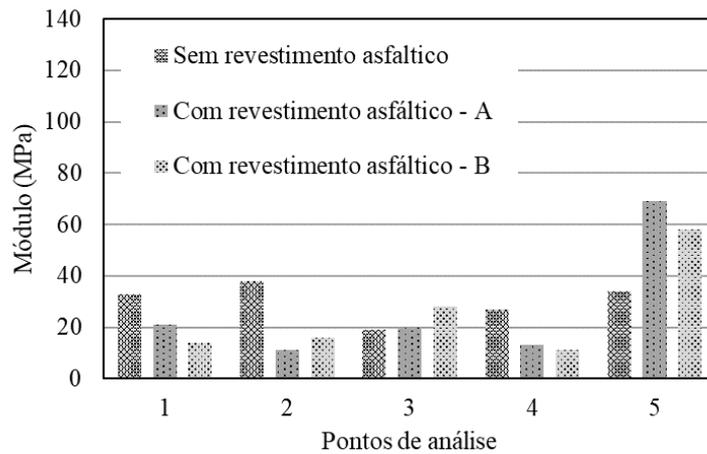
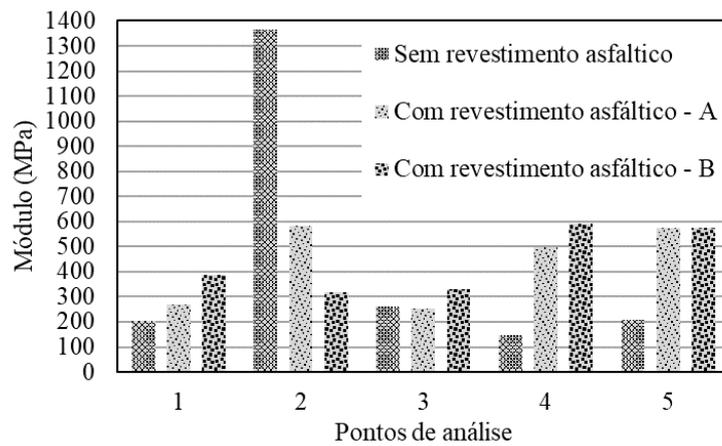
A fim de comparação os módulos das camadas de base, sub-base e subleito antes e depois da restauração foram plotadas em gráficos de barras e encontram-se na Figura 32, Figura 33 e Figura 34. Desta forma, é possível observar que para a camada de paralelepípedo nos pontos 1, 2 e 5 há boa repetibilidade nas medições. Já nos pontos 3 e 4 observou-se grande variabilidade antes e após a execução da restauração, no entanto o motivo é incerto.

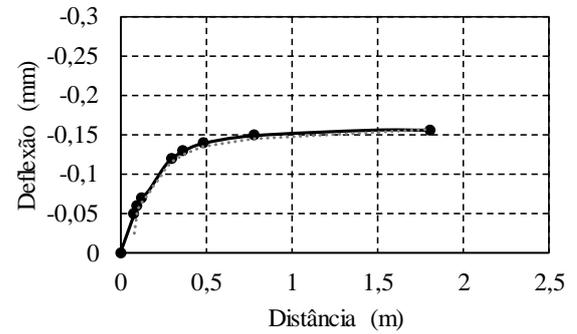
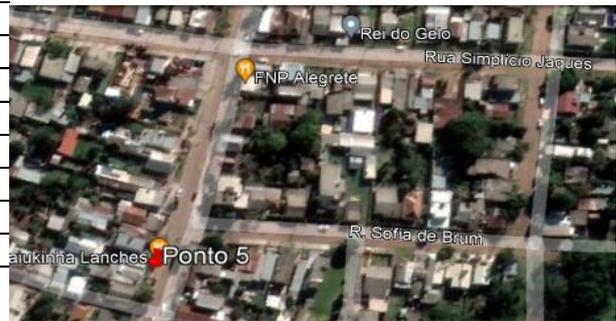
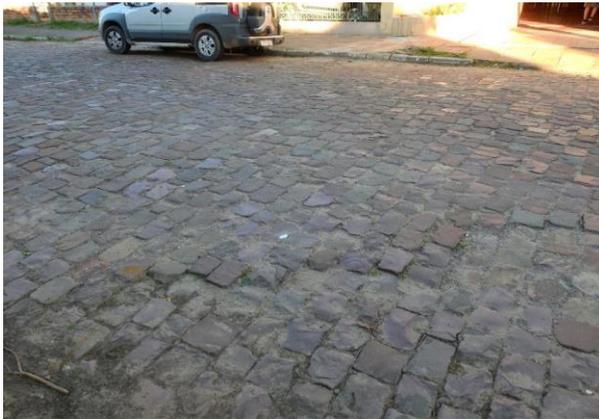
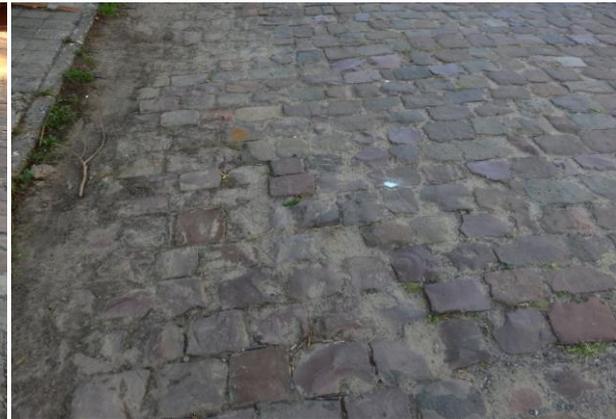
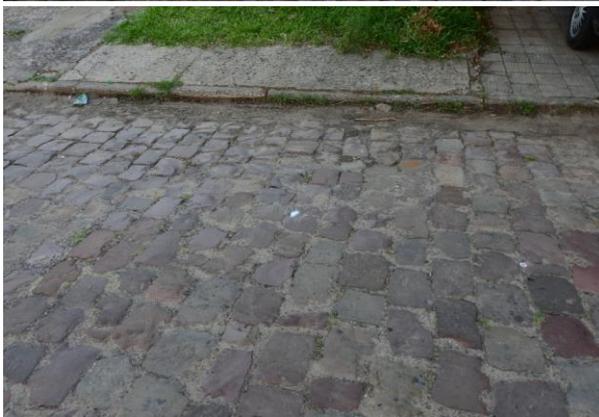
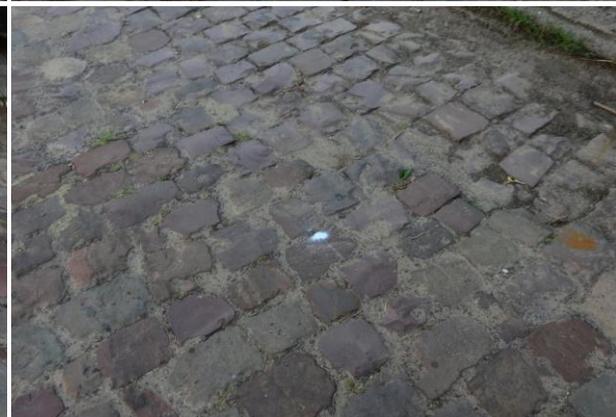
## RUA VEREADOR CARBONEL - PONTO 5

Pontos	Leitura no Estensômetro (0,01mm)	Distância (m)	Ajuste de Leitura no Estensômetro (0,01mm)	Ajuste de Distância (m)
1	0,2	0,3025	0	0
2	0,15	0,385	-0,05	0,0825
3	0,14	0,4	-0,06	0,0975
4	0,13	0,43	-0,07	0,1275
5	0,12	0,47	-0,08	0,1675
6	0,11	0,5	-0,09	0,1975
7	0,1	0,53	-0,1	0,2275
8	0,09	0,56	-0,11	0,2575
9	0,08	0,6	-0,12	0,2975
10	0,07	0,67	-0,13	0,3675
11	0,06	0,785	-0,14	0,4825
12	0,05	1,08	-0,15	0,7775
13	0,043	1,77	-0,157	1,4675
14	0,043	2,11	-0,157	1,8075
