**AVALIAÇÃO DE MANIFESTAÇÕES PATOLÓGICAS EM BASES DE
UNIDADES ARMAZENADORAS DE GRÃOS DA FRONTEIRA OESTE**

TRABALHO DE CONCLUSÃO DE CURSO

Trabalho de conclusão do curso de Engenharia Civil da Universidade Federal do Pampa (Unipampa), para obtenção do grau de Engenheiro Civil.

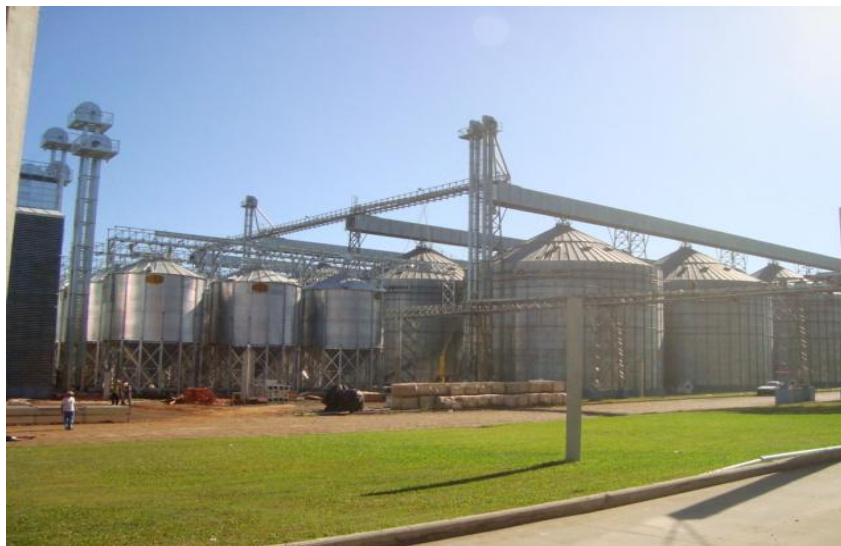
Figura 1.02 – Silos de uma unidade de recebimento de grãos.

O grão ao chegar da lavoura para a indústria (figura 1.02) vem em suas condições naturais, úmido, com impurezas e resíduos, da lavoura ou do transporte. Antes de serem acondicionados, necessitam de um pré-tratamento em estruturas

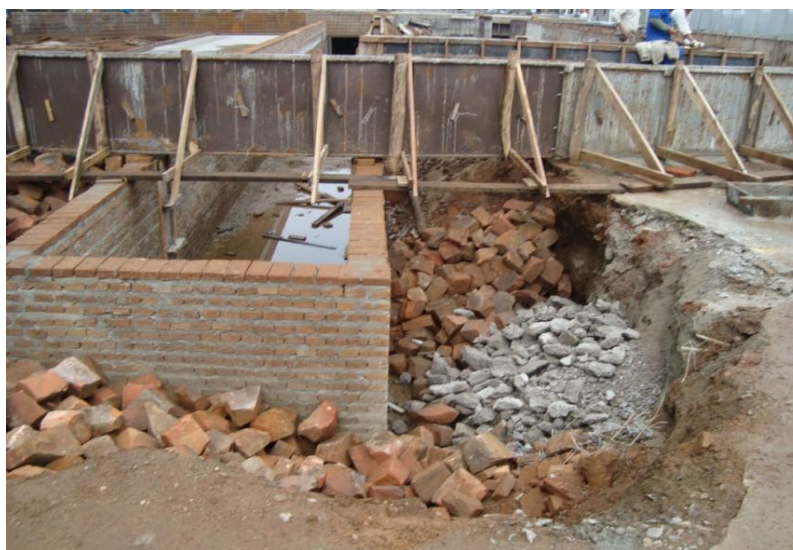
Figura 1.03 – Aterro com material graúdo, sem compactação adequada.

Na figura 1.03 observa-se um exemplo da não adoção da boa técnica para execução de uma base de silo, na foto o executor está usando como aterro um material de granulometria não adequada, além de não compactar de maneira correta o material de preenchimento junto ao túnel de descarga.

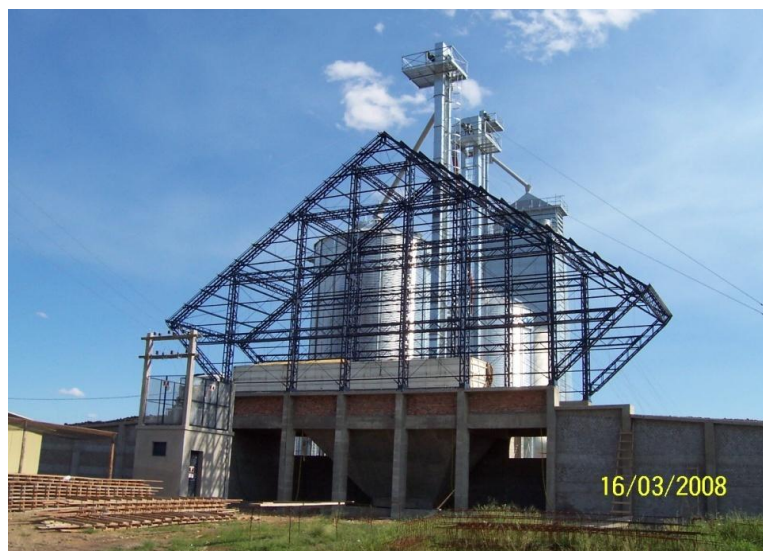
Figura 2.03 - Moega para recebimento de grãos ainda descoberta.

As moegas mais comuns na região pesquisada são as moegas rodoviárias (figura 2.03) e estas podem estar adaptadas a receber apenas caminhões comuns,

caminhões basculantes ou, ainda, possuir um tombador que eleva os caminhões acelerando a descarga por gravidade.

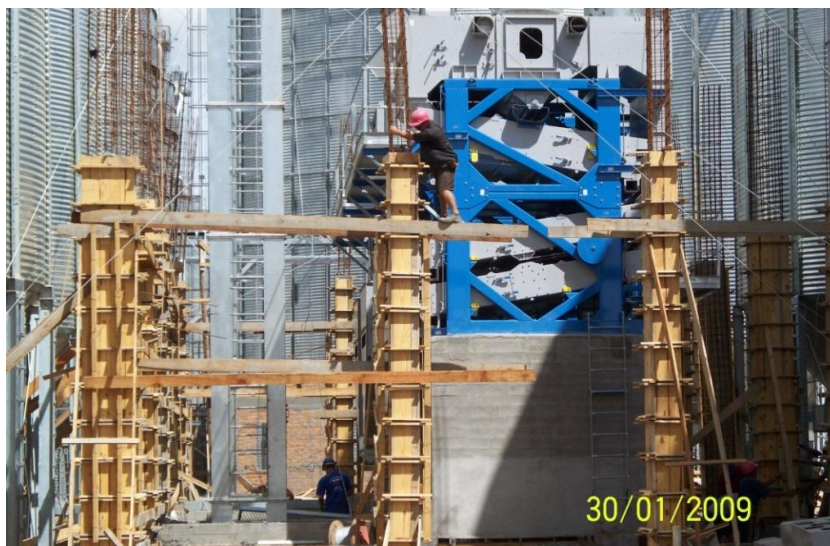
Figura 2.04 – Máquina de limpeza.

A figura 2.04 mostra uma máquina de limpeza de grãos, com um sistema de ventilação e um jogo de peneiras. As peneiras são telas ou chapas perfuradas que se movimentam através de um mecanismo vibratório, forçando o produto a passar pelos furos retendo as impurezas.

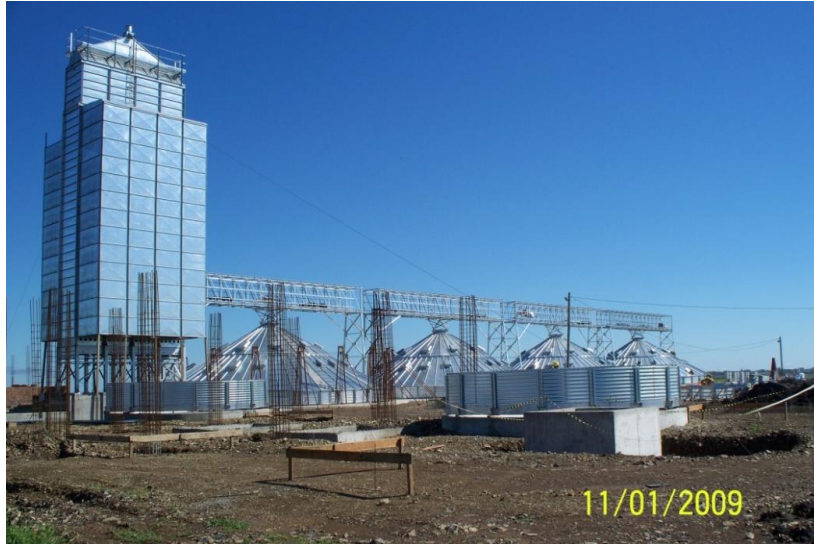
Figura 2.05 – Secador agrícola.

O equipamento utilizado para a secagem do grão é chamado de secador. Existem muitos tipos e formas de secadores. Na fronteira oeste, o mais usado é o chamado de secador intermitente de coluna inteira. O equipamento nada mais é do que um grande prisma preenchido por uma estrutura no formato de grelha vertical, onde o grão fica retido e sujeito a passagem do ar. A figura 2.05 apresenta um secador em processo final de montagem.

A montagem do secador depende da execução de uma fundação e duas paredes que recebem as cargas do equipamento.

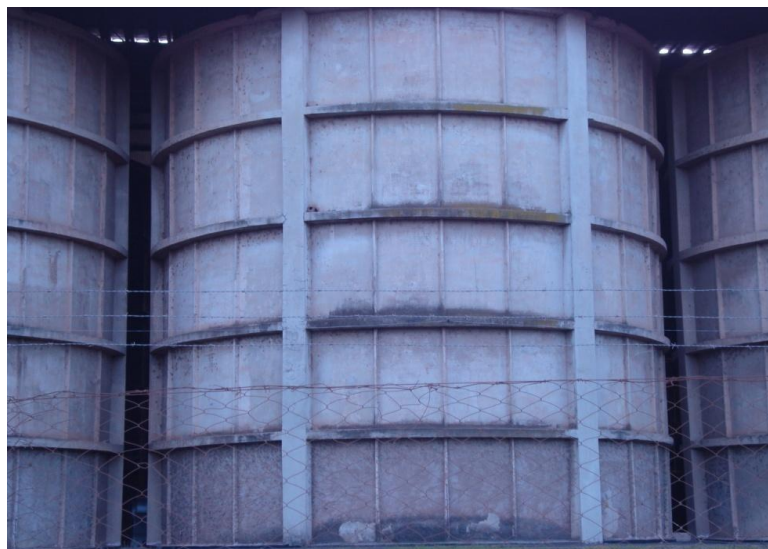
Figura 2.07 - Silo de concreto armado.

Pode ser executado em dois sistemas, o concreto armado moldado *in loco* e pré-moldado. O moldado *in loco* necessita de um sistema de fôrmas deslizantes e deve ser realizado com concreto usinado de alta resistência, tomando-se cuidado para não deixar emendas por onde possa penetrar água. Já o pré-moldado, amplamente usado no estado nos anos 80, na realidade costuma ser misto, pois depende da execução do cintoamento moldado *in loco* a cada emenda de placas. A figura 2.07 mostra um silo em concreto pré-moldado de uma das unidades visitadas.

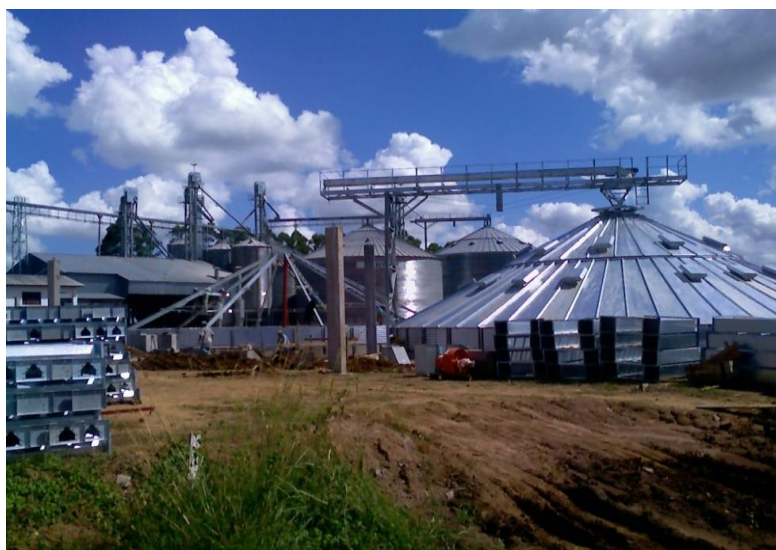
Figura 2.08 - Montagem da estrutura metálica.

Estes sistemas de construção baseiam-se fundamentalmente na pré-fabricação (figura 2.08) de chapas com conformação a frio que introduzem rigidez transversal ao sistema através de funcionamento como membrana. Porém, a resistência à compressão é diminuta, o que é contrabalanceado com o enrijecimento longitudinal que é obtido por introdução de perfis longitudinais.

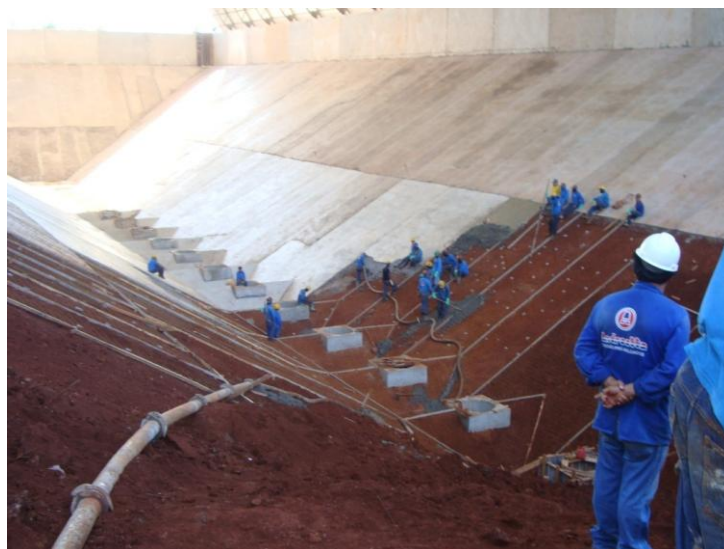
Figura 2.09 - Execução de graneleiro, com fundo V, para estocagem de soja.

Por suas características e simplicidade de construção (figura 2.09), representam um investimento menor que a construção de silos, para uma mesma tonelagem estocada, ainda são muito utilizados, mas nesta região do estado têm sido preteridos os silos metálicos, em função do maior tempo de execução, dificuldade de aeração do grão estocado e fácil infestação por pragas.

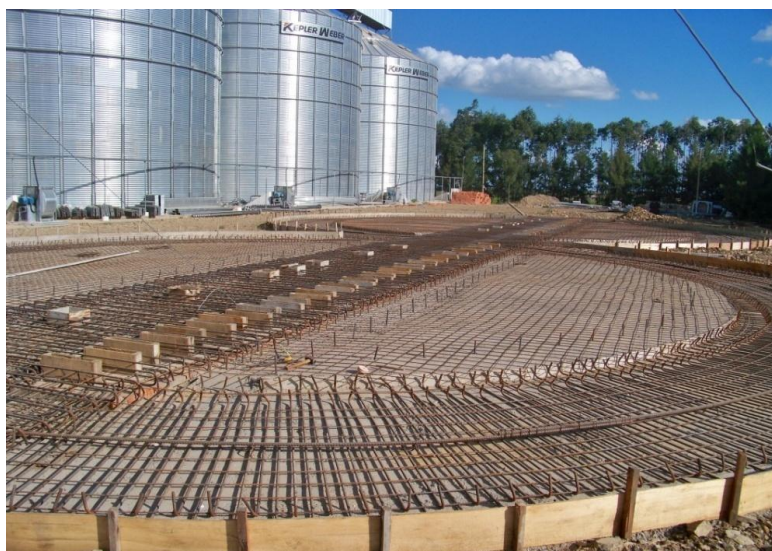
Figura 2.10 - Bases executadas no sistema radier circular.

base depende da elevada capacidade de suporte do solo de substrato e, assim, pode não ser indicada para outras regiões do Rio Grande do Sul.

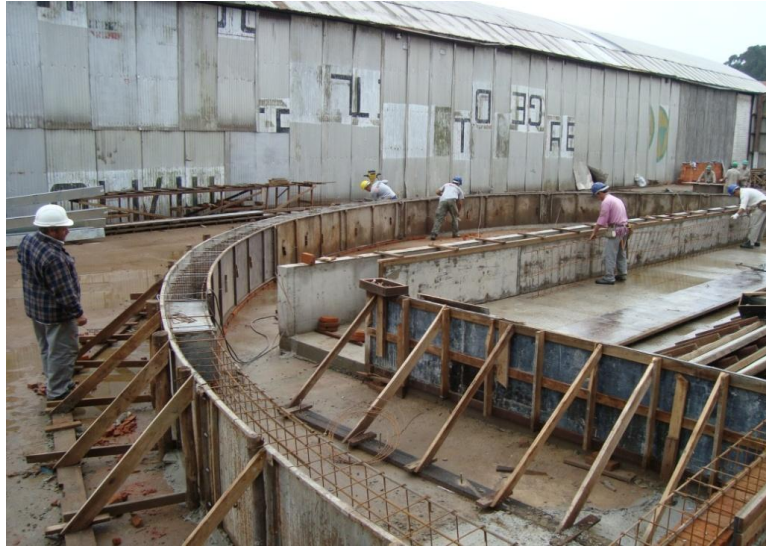
Figura 2.11 - Base de silo em concreto armado Viga x Laje.

A execução deste sistema (figura 2.11) deve ser realizada em etapas, iniciando pela montagem das formas, ferragem e concretagem do anel externo e só após a desforma deste, se executa a laje central. Cabe destacar que os fabricantes de silo, sugerem em seus projetos básicos que este sistema seja o adotado, pois, ao desvincular a laje de fundo da viga circular, fica garantido que recalques da primeira, não aparecerão na chaparia externa do silo, ficando, assim, sua aparência garantida.

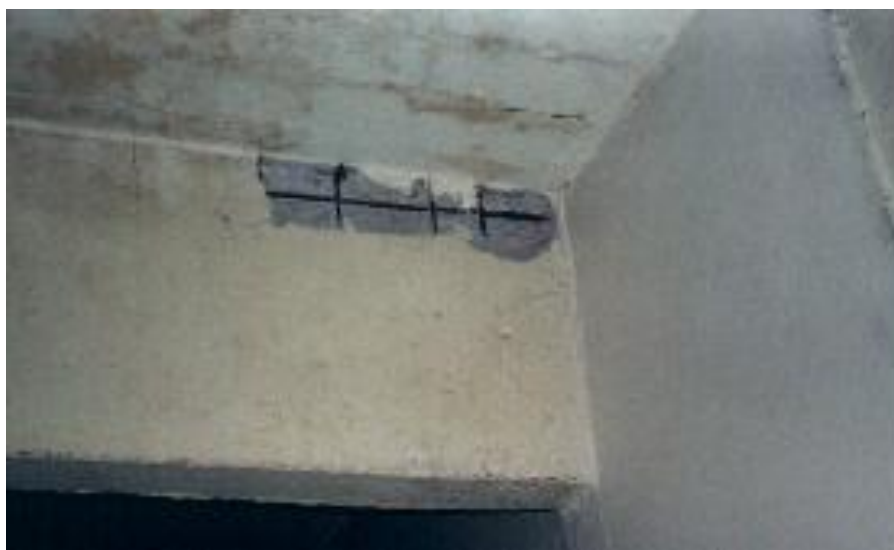
Figura 3.07– Desagregação do concreto devido à corrosão de armadura.

Na figura 3.07, nota-se um exemplo de desagregação, onde a corrosão provoca o inchamento do aço presente no concreto e destruição do concreto que o envolve.

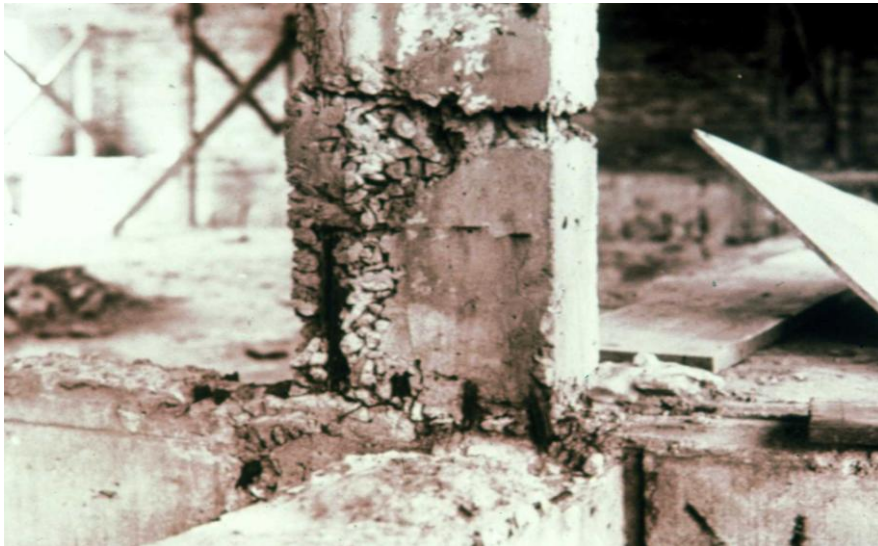
Figura 3.08 – Exemplo de segregação em pilar de uma edificação.

Esta patologia é de fácil percepção (figura 3.08), e suas causas estão diretamente relacionadas ao desconhecimento de normas, que se seguidas corretamente, reduziriam significativamente este problema, o qual compromete diretamente a resistência e durabilidade.

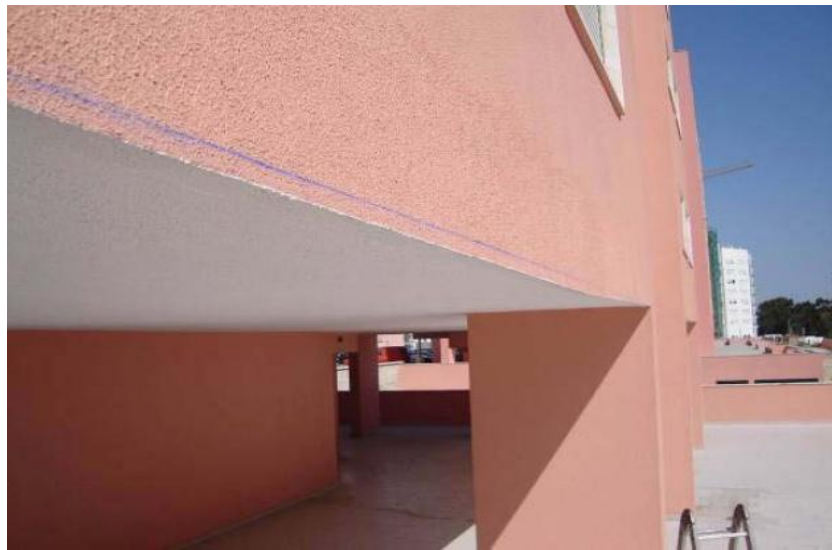
Figura 3.09 – Exemplo de deformação na laje de um piso.

Vigas e lajes deformam sob (figura 3.09) a ação do peso-próprio, das demais cargas permanentes e acidentais e mesmo sob o efeito da retração e da deformação lenta do concreto. Os componentes estruturais admitem flechas que podem não comprometer em nada sua própria estética, a estabilidade e a resistência da construção; tais flechas, entretanto, podem ser incompatíveis com a capacidade de deformação de paredes ou outros componentes que integram os edifícios (MAZER, 2011). Outro aspecto tem razão à aceitabilidade por parte do usuário, um elemento

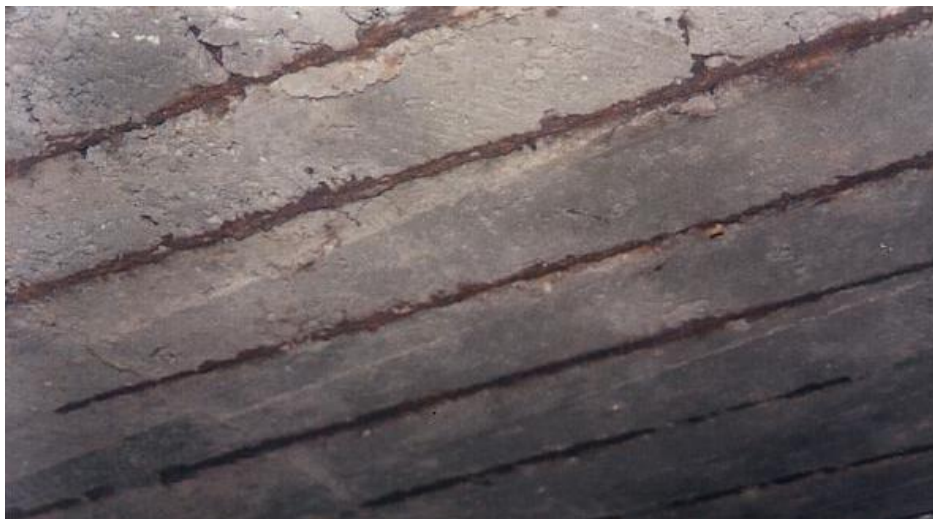
Figura 3.11 - Laje com corrosão generalizada e expansão da seção da armadura.

Durante a verificação das estruturas são perceptíveis os sintomas deste tipo de patologia que vão desde o aparecimento de manchas avermelhadas ou esverdeadas na superfície da peça, fissuras, redução da seção da armadura, descolamento do concreto. Além da perda de massa resistente na armadura atingida, como os produtos da corrosão são de volume maior que o aço de origem, há surgimento de grandes esforços de tração que forçam o deslocamento do concreto de cobrimento na região afetada, expondo ainda mais as armaduras já corroídas, conforme pode ser visto na figura 3.11.

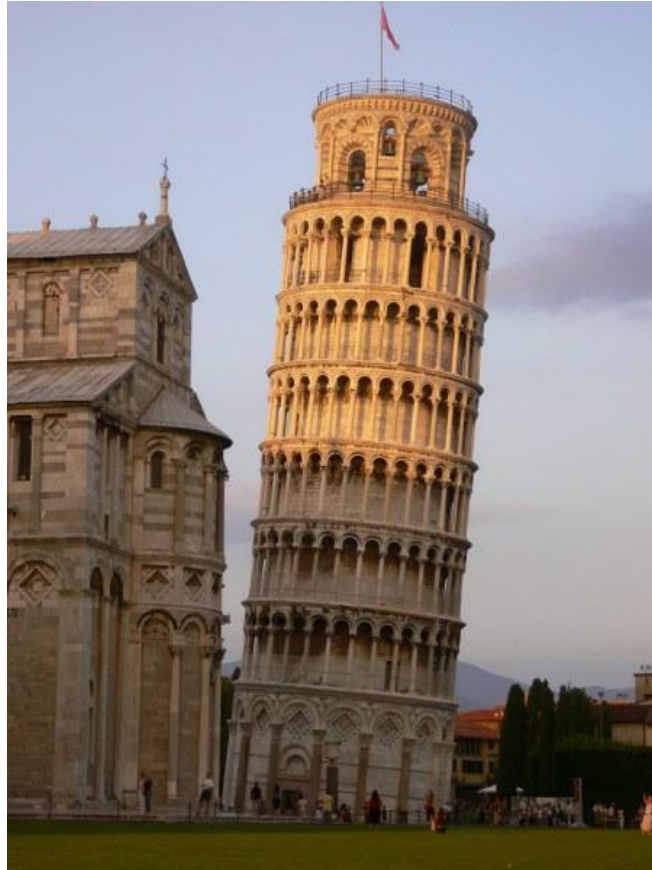
Figura 3.12 – Torre de Pisa, o caso mais clássico de recalque.

O excesso de peso, a acomodação da edificação, a baixa resistência do material ou do terreno fazem com que a peça se deforme ou afunde (figura 3.12). Toda edificação, durante a construção ou mesmo após a sua conclusão, por um determinado período de tempo, está sujeita a deslocamentos verticais, lentos, até que o equilíbrio entre o carregamento aplicado ao solo seja atingido. Em projetos mal concebidos, com erros de cálculo nas fundações, ocorrem recalques diferenciais entre os vários apoios, causando a abertura de trincas na estrutura (SOUZA & RIPPER, 1998).

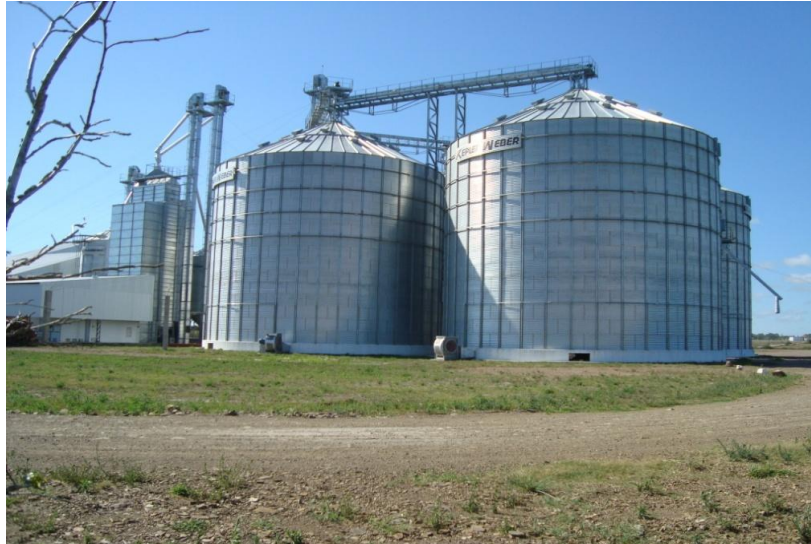
Figura 4.01 – Unidade rural para armazenamento de grãos.

A figura 4.01 exemplifica uma das unidades rurais visitada e a figura 4.02, uma urbana.

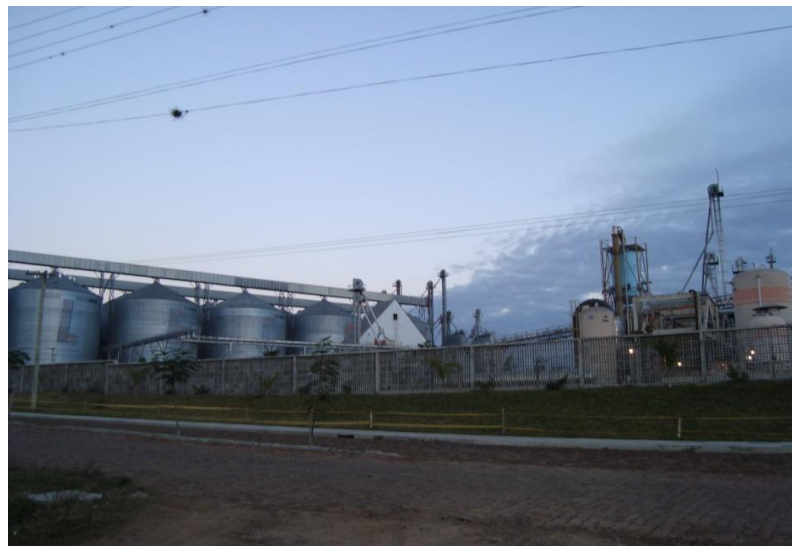
Figura 4.02 – Unidade urbana para armazenamento e beneficiamento de grãos.

Como as estruturas urbanas, geralmente, estão associadas às industriais de beneficiamento (engenhos), há a necessidade de suprir a produção de maneira contínua ao longo de todo o ano, assim, estas necessitam de um maior número de silos. Por outro lado, em função do tamanho e do acréscimo de processos industriais envolvidos, estas tendem a sofrer maior desgaste e apresentar maior número de patologias.

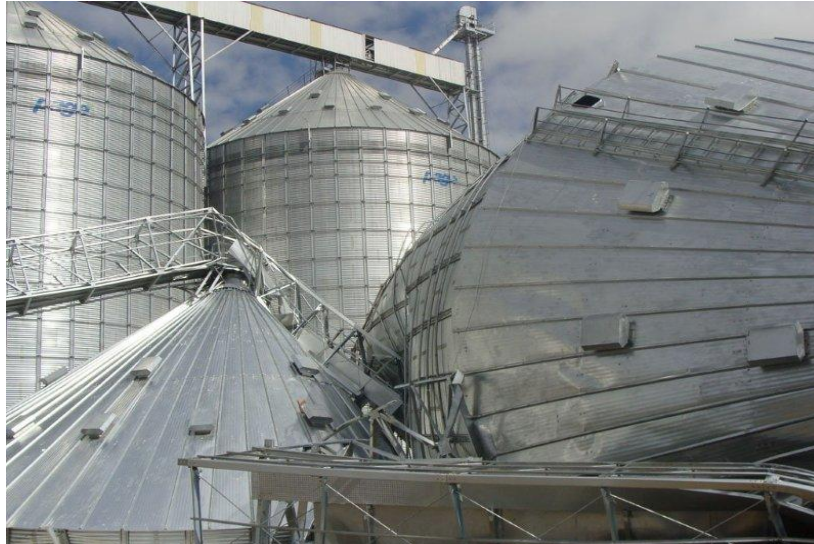
Figura 4.03 – Queda de silo devido a esforço do vento.

A partir dos dados coletados em inspeções *in loco*, foi possível diagnosticar e mapear os principais problemas incidentes, procurando também resgatar o histórico de utilização e manutenção dos elementos inspecionados, com vistas a elucidar os pontos levantados. A figura 4.03 exemplifica uma das patologias levantada. O silo em questão foi arrancado de sua base pelo esforço do vento. A análise do caso buscou apontar se o acidente deveu-se à falha do elemento de fundação, à ruptura dos chumbadores ou o rasgamento da chapa do silo.

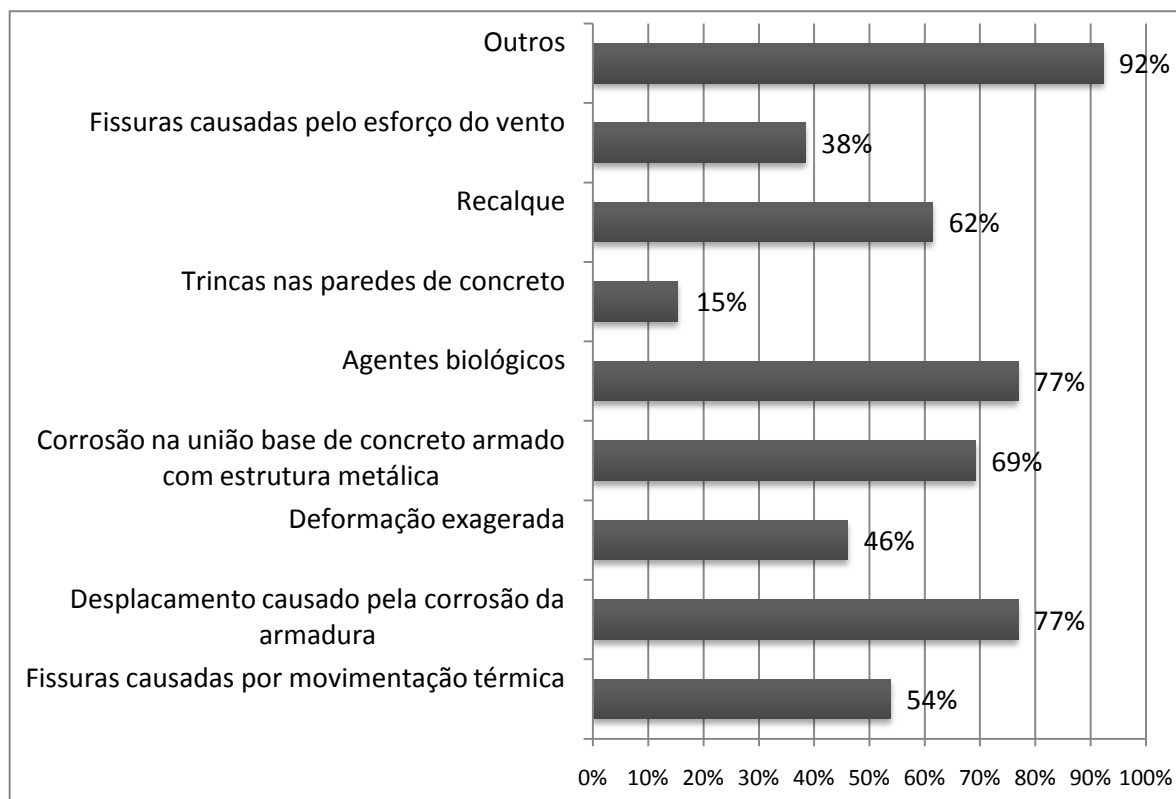
Figura 5.01 - Porcentagem de instalações com incidência das manifestações patológicas encontradas.

A partir dos dados apresentados no quadro 5.02, foi possível realizar o gráfico apresentado na figura 5.01, onde aparece a porcentagem de manifestações patológicas mais incidentes, que foram constatadas nas inspeções *in loco*, realizadas durante a pesquisa nas 13 unidades.

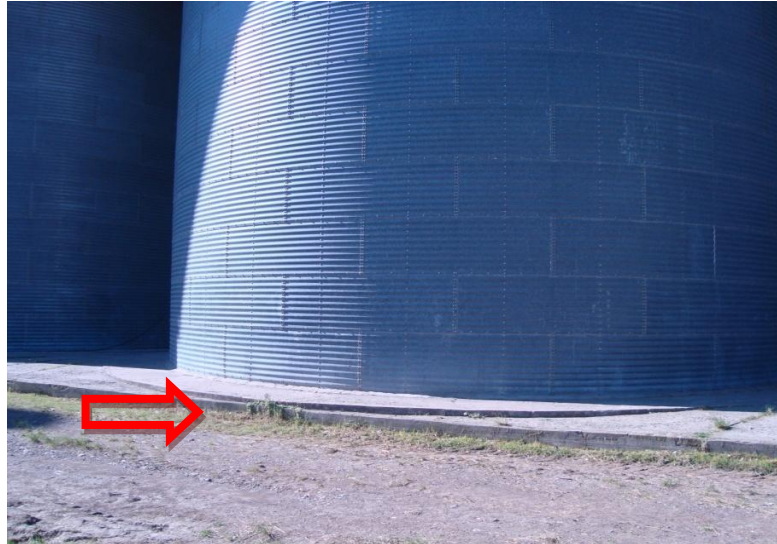
Figura 5.02 – Laje da base do silo exposta ao sol.

No presente caso, atribui-se a patologia à extensa área exposta à insolação direta, já que o radier estende-se para além do contorno da chapa. Percebeu-se que as fissuras são espaçadas de maneira aproximadamente uniforme e aparecem normalmente na face voltada para o oeste, onde o sol é mais intenso no verão da região em estudo.

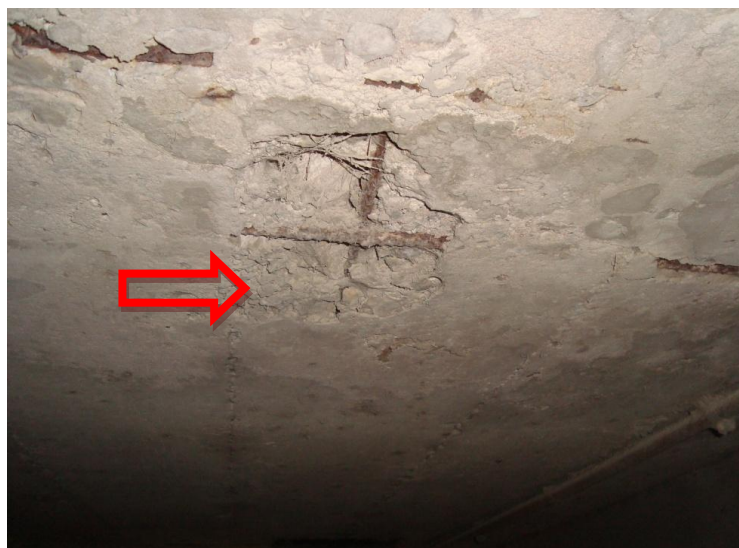
Figura 5.04 – Deslocamento causada pela corrosão da armadura.

A partir da análise, constatou-se que os locais possuem elevada umidade por estar abaixo do nível do solo e pouca insolação. Além disso, não possui qualquer impermeabilização que proteja o elemento. O deslocamento permite verificar que o cobrimento das armaduras não é o recomendado, Apesar de muito simples de identificar, depois de instaurado o processo corrosivo, sua reversão é muito difícil. O melhor é tomar medidas que impeçam a sua ocorrência.

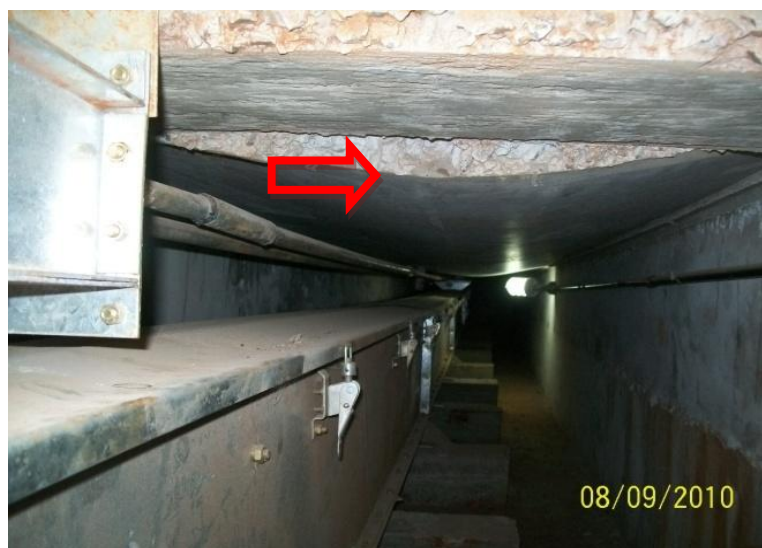
Figura 5.05 – Deficiência de projeto.

A estrutura da figura 5.05 necessita de reparo urgente, haja vista de estar seriamente fissurada e com esmagamento do concreto na parte superior da laje. Deformações elevadas como a observada apontam a proximidade da ruína, o que poderia resultar em graves perdas econômicas, ou tragédias maiores, com perdas de vidas.

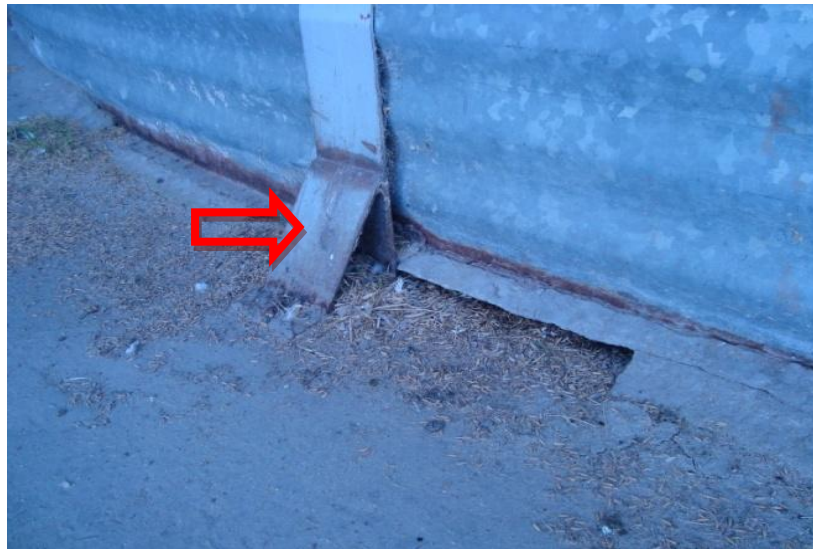
Figura 5.06 – Corrosão da estrutura metálica na união do concreto com a chapa.

Assim, em estruturas mais antigas são encontrados diversos pontos de apodrecimento da chapa. Estes pontos podem servir como porta de acesso para a água ao interior do silo, levando umidade ao grão, podendo resultar em perda do produto armazenado.

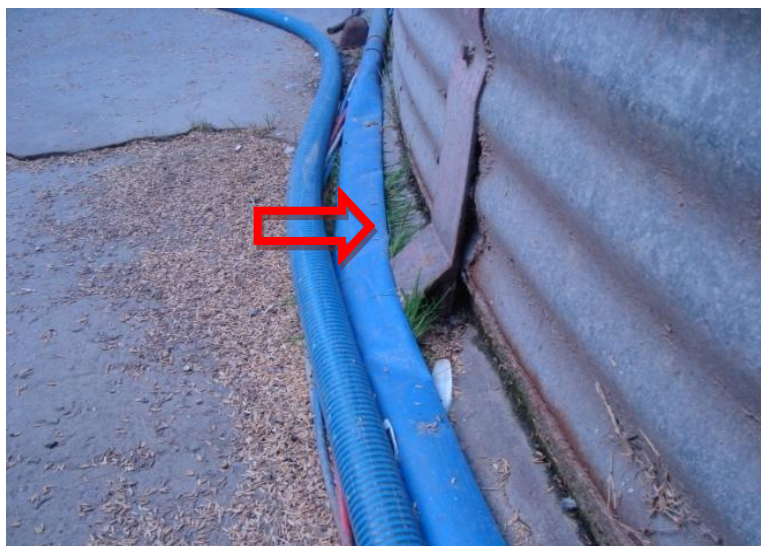
Figura 5.08 – Vegetação nas estruturas- agentes causadores de deterioração.

Ripper e Souza (1998) descrevem uma grande preocupação com este tipo de manifestação patológica, que se deve pela capacidade de expansão das raízes de plantas, que ao crescerem podem aumentar as fissuras existentes, podendo criar condições favoráveis, para que microorganismos possam desenvolver-se consideravelmente num curto período de tempo e venham a prejudicar ou causar a perda do produto.

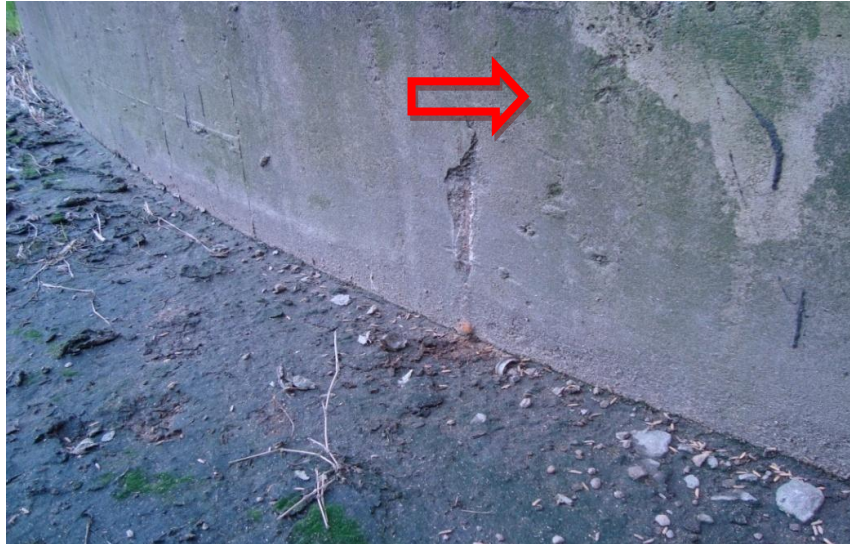
Figura 5.09 - Microorganismos agindo em conjunto com a poeira e umidade do local.

A base de silo visualizada na figura 5.09, não possui calçada, ficando a viga em contato direto com o solo, assim, forma-se uma camada de líquens e fungos que produzem uma coloração diferente, piorando a aparência, além de uma variedade de ácidos orgânicos e inorgânicos que podem desmineralizar o concreto, além de acumular umidade causando corrosão da armadura, (PALERMO *et al* 1997, *apud* HAUSENSTEIN, 2009).

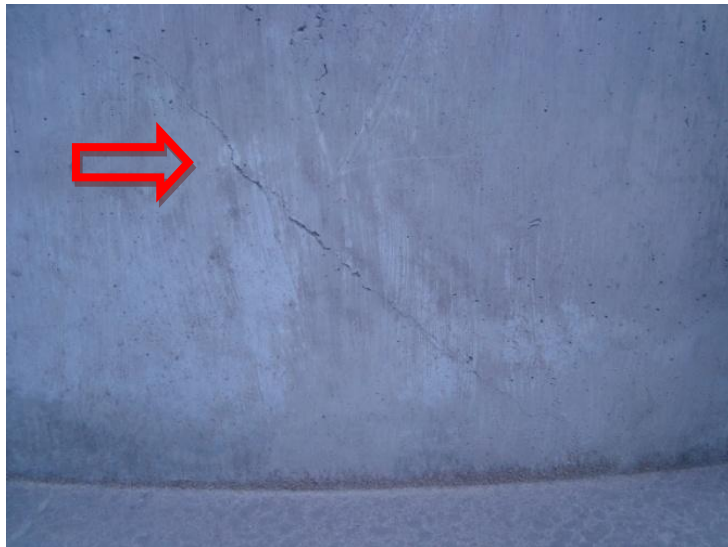
Figura 5.10 – Fissura por insuficiência estrutural.

- A força de tração devido à flexão da parede do silo, causado pelo esforço gerado pelo peso do grão;
- A força de tração de fendilhamento da biela gerada pela pretensão das vigas, no plano da parede.

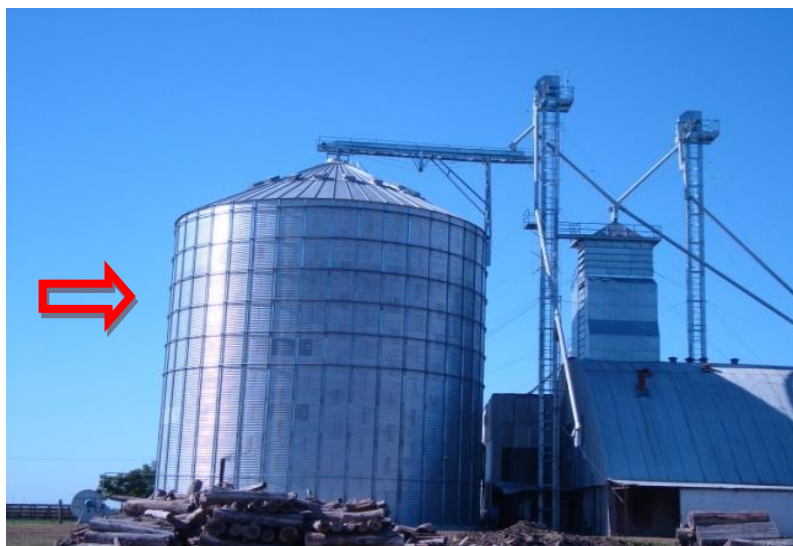
Figura 5.12 – Afundamento de base de silo.

A base do silo (figura 5.12) inspecionada sofreu grande inclinação, causando recalque da estrutura. Conforme inspeção no local foi possível constatar que não houve remoção do solo natural, apenas a camada orgânica mais superficial foi retirada. Em função do afundamento global do silo, apresentando um comportamento de corpo-rígido, é provável que exista uma região de menor resistência do solo na região onde houve afundamento. Provavelmente o projetista da estrutura não contava com informações suficientes sobre o solo no local e, caso contasse, não se considerou durante a execução as medidas necessárias.

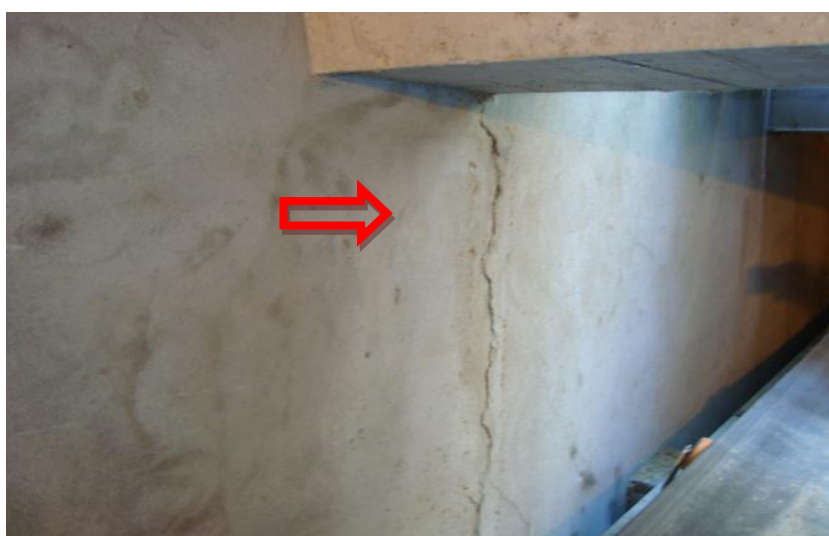
Figura 5.13 – Fissuras causadas pelo recalque na base do silo.

O recalque da base neste caso é lento, porém contínuo, não tendo ainda estabilizado. Os relatos do pessoal encarregado da planta apontam que não houve controle das espessuras das camadas de aterro, além do emprego de equipamentos inadequados para compactação.

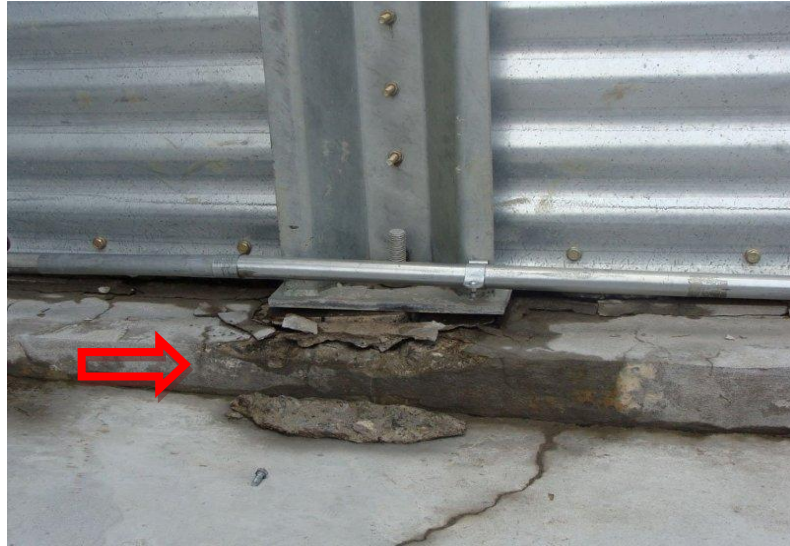
Figura 5.14 – Fissuras causadas por esforço causado pelo vento.

Por fim, após a análise destas ocorrências, constatou-se o comprometimento do elemento de ancoragem (chumbador) devido a sua plastificação ou do concreto na região de ligação, devido à elevada fissuração. Assim, o elemento estrutural não tem mais condições de resistir a estes carregamentos de tração e a base acaba por ser condenada.
