UNIVERSIDADE FEDERAL DO PAMPA

**RETROANÁLISE DO PROCESSO CONSTRUTIVO E ANÁLISE DE
ESTABILIDADE DE TALUDE DE UM BARRAMENTO: ESTUDO DE CASO**

Trabalho de Conclusão de Curso apresentado ao Curso de Engenharia Agrícola da Universidade Federal do Pampa, como requisito parcial para obtenção do Título de Bacharel em Engenharia Agrícola.

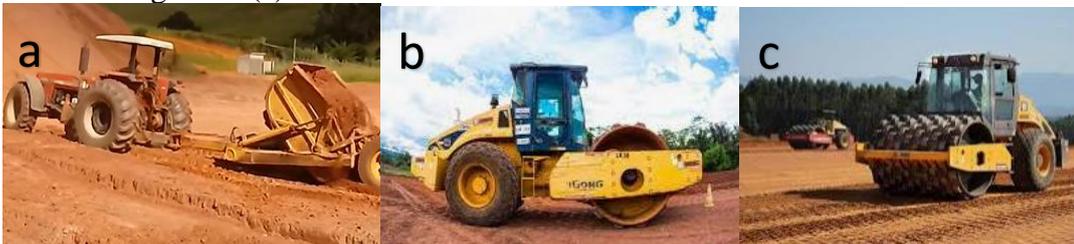
Figura 11 – Equipamentos utilizado na compactação em solos siltosos (a), em solos arenosos (b) e em solos argilosos (c).

A Figura 11, descreve os equipamentos utilizados no processo de compactação do maciço da barragem.

A escolha dos tipos de máquinas e equipamentos na construção da barragem, vai depender das características do projeto, conforme: tamanho do aterro, tipo de solo (argiloso, arenoso, siltoso, etc.), distância da área de empréstimo, tempo ao qual a obra deve ser concluída, topografia do local, etc. Deve-se realizar o planejamento dos serviços a serem executados, como forma de adequar melhor a escolha dos equipamentos, que garantam a eficiência durante as atividades realizadas no campo (CARVALHO, 2008).

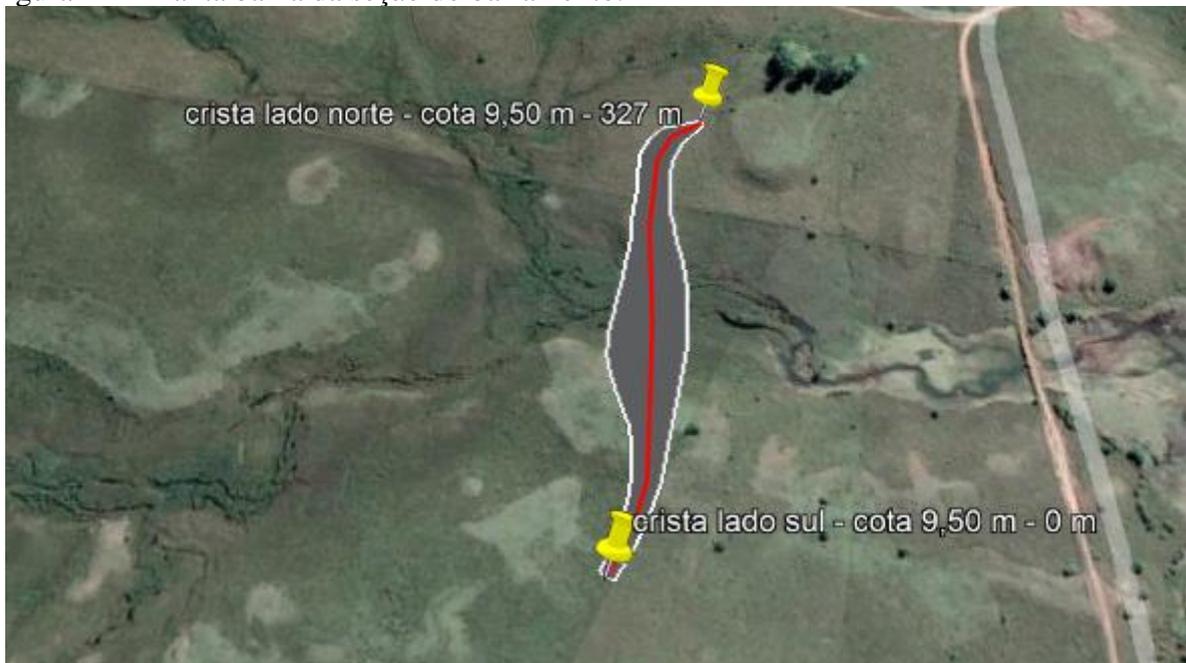
Figura 24 – Planta baixa da seção do barramento.

Conforme acompanhamento já realizado do processo construtivo, a barragem construída é do tipo zonada, constituída de núcleo central com solo de textura fina e espaldares de solo granular grosso com altura máxima de barramento de 9,50 m. O local onde a barragem foi construída é mostrada em vista panorâmica na Figura 24, onde observa-se a seção do barramento em planta, vista de cima e o eixo do barramento. Conforme relato do proprietário, o reservatório destina-se a irrigação de arroz, com o objetivo de atender a demanda hídrica em períodos de estiagem, ficando na condição de reserva, para abranger uma área de irrigação aproximada de 47 hectares.

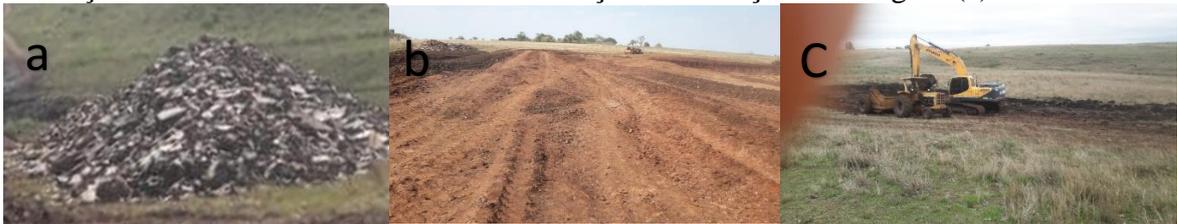
Figura 26 – Material escavado na fundação (a), disposição das camadas no maciço (b) e observações dos materiais utilizados na construção do maciço da barragem (c).

Segundo relatos do proprietário, a Figura 26(a), mostra o material escavado na fundação do terreno natural (trincheira de vedação) até encontrar o material rochoso com 2 m de profundidade, 2 m de largura e 100 m de comprimento. A escavação foi realizada na base do maciço servindo como base de sustentação para o suporte do núcleo, sendo retirado o material permeável (pedregulhos) e solos orgânicos, dos quais foram substituídos por material impermeável (solos finos). A Figura 26(b) representa a disposição dos materiais em camadas na região do núcleo e a compactação realizada pelos pneus dos rodados do conjunto *Scraper Madal-Trator* e a Figura 26(c), a retira do material das jazidas localizadas na área de alague da barragem.

Na área das jazidas, não se observou a retirada e descarte dos materiais impróprios para a construção do maciço da barragem, ou seja, os materiais orgânicos foram utilizados na construção do núcleo. A não retirada destes materiais indesejáveis, quando em excesso, pode interferir no adensamento dos materiais dispostos entre as camadas, reduzindo o grau de compactação do solo. A Figura 26, mostra algumas imagens referentes ao processo construtivo da barragem.

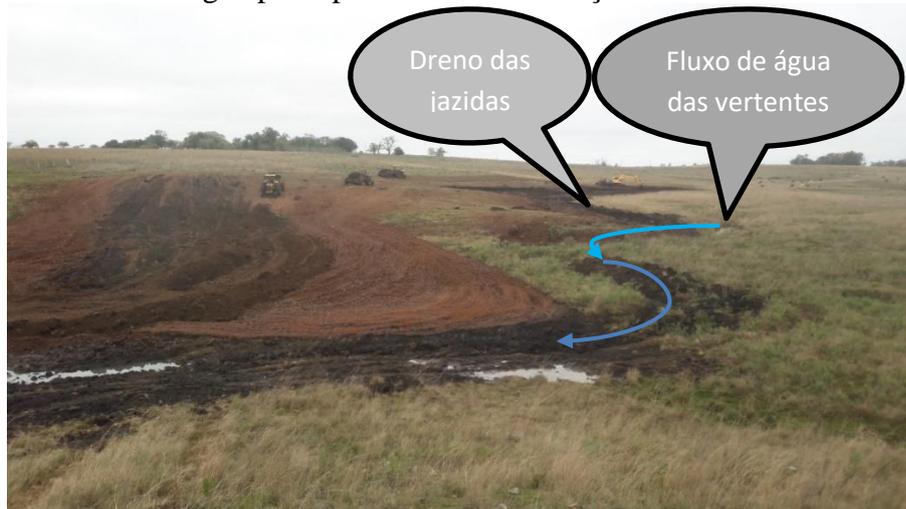
Figura 28 – Dreno do talvegue principal e área de inundação.

A Figura 28, mostra que a abertura do dreno no talvegue principal, serviu para desviar o fluxo de água das vertentes naturais e drenar a água proveniente das chuvas da área de inundação do reservatório. Caso o dreno não fosse construído, a construção do barramento seria interrompida por encharcamento das camadas iniciais de material de solo dispostas na fase inicial de construção, devido a obstrução do leito principal do talvegue.

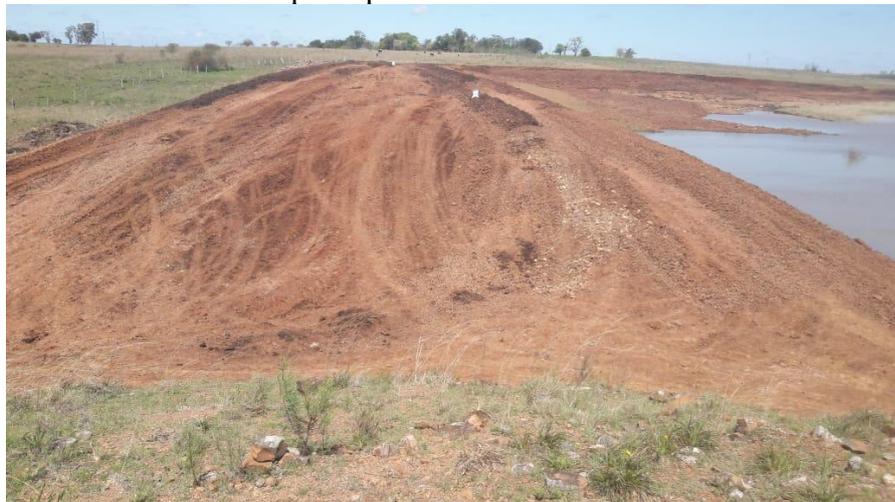
Figura 29 – Fechamento do dreno principal.

A Figura 29, mostra o dreno fechado, motivo pelo qual o reservatório começou acumular água na área de inundação, o que não interrompeu o seguimento da obra, devido dias decorridos até o termino da construção do barramento se manterem sem chuvas sucessivas.

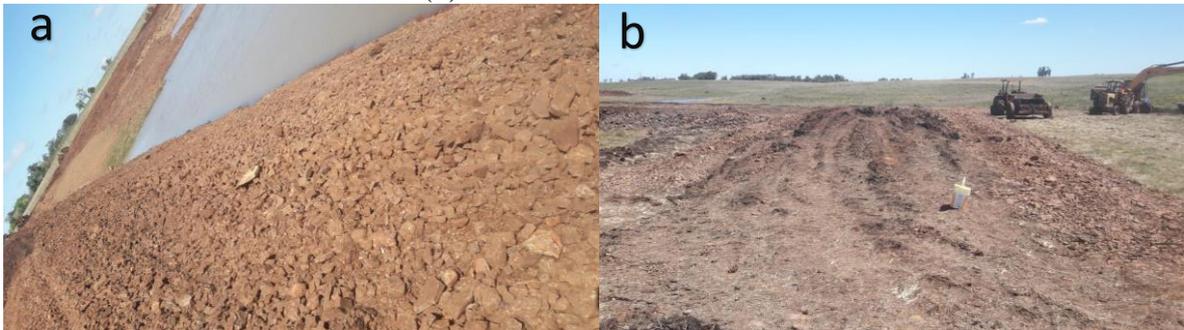
Figura 30 – Materiais de pedregulhos utilizados nos espaldares (a) e materiais com pedregulhos e solos finos utilizados no núcleo (b).

Segundo informação verbal do empreiteiro, as inclinações no talude de montante do barramento, corresponderia 1:2,5 (V:H) e talude de jusante 1:2 (V:H). Conforme vistorias de campo, foi possível verificar que a barragem construída é constituída de seção zonada de terra, constituída de núcleo central com solo fino e material pedregulhoso utilizado nos espaldares de montante e jusante. A Figura 30, descreve os materiais utilizados nos espaldares e na região do núcleo.

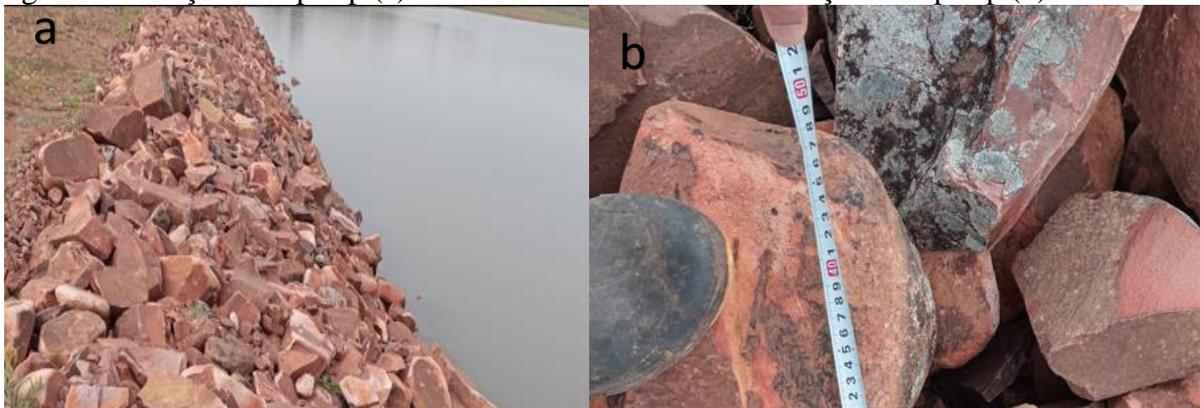
As dimensões médias dos materiais (matacões) utilizados na construção do rip-rap, foram de 30 x 20 x 40 cm, compreendendo (largura-espessura-comprimento), com dimensões variadas ao longo de sua extensão no lado de montante do barramento com altura média de 1 m. A Figura 31, descreve a seção do rip-rap e os materiais com medidas desuniformes.

Figura 31 – Seção do rip-rap (a) e materiais utilizados na confecção do rip-rap (b).

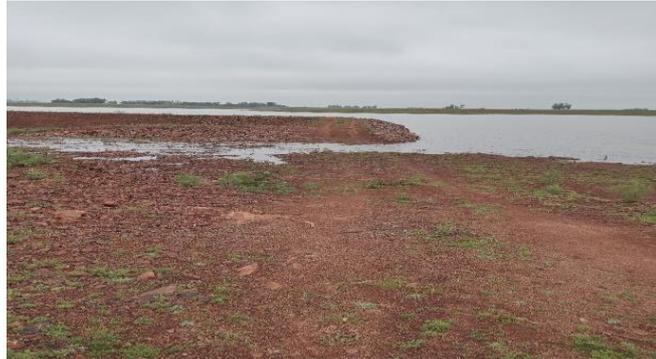
A seção que representa o canal de fuga, Figura 32, possui uma largura aproximada de 8 m, tendo sua seção inicial no maciço da barragem, sem obedecer a um distanciamento mínimo, com altura aproximada de 1,60 m. Devido ao canal de fuga não estar distanciado do barramento, observou-se o surgimento de carreamento de material no pé do maciço da barragem.

Figura 32 – Seção do vertedouro.

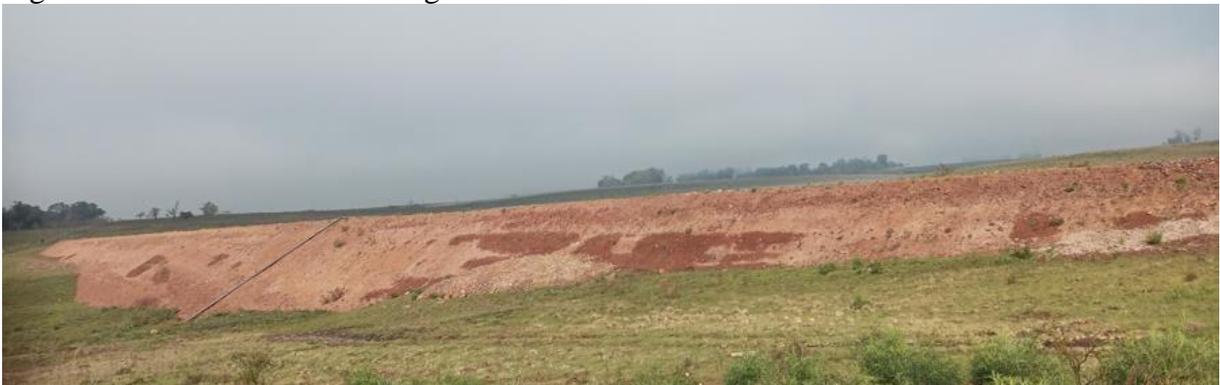
Figura 33 – Barramento da barragem.

A Figura 33, expõe o barramento finalizado durante uma vistoria realizada no local da barragem.

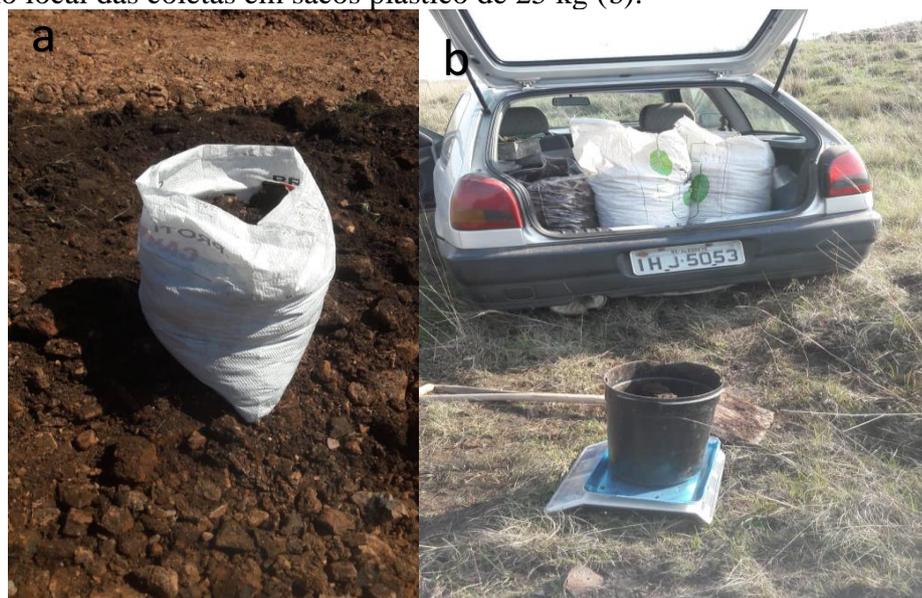
Figura 39 – Coletas das amostras no maciço da barragem (a), pesagem e acondicionamento das amostras no local das coletas em sacos plástico de 25 kg (b).

As atividades, nas quais representam a coleta de amostras de solo, são descritas na Figura 39 e a Figura 40, que descreve o mapeamento dos locais de coleta das amostras durante o processo construtivo do barramento.

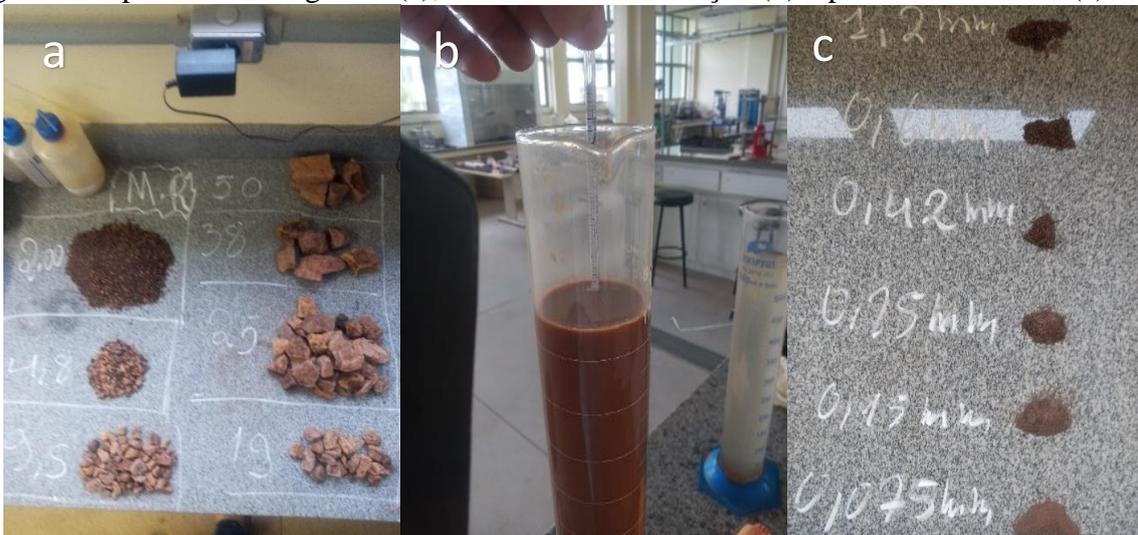
Figura 41 – peneiramento grosso (a), ensaio de sedimentação (b) e peneiramento fino (c).

A execução dos testes para análise granulométrica por peneiramento e sedimentação, (Figura 41), foram procedidos conforme orientações descritas na NBR 7181 (ABNT, 2016).

A Figura 41(a) e 41(c), mostra a separação dos materiais grossos e finos, retido em cada peneira, dos quais foram realizadas as respectivas pesagens separadamente. A Figura 41(b) prescreve a realização do ensaio de sedimentação das amostras, com partículas de solo iguais ou menores que 0,075 mm.

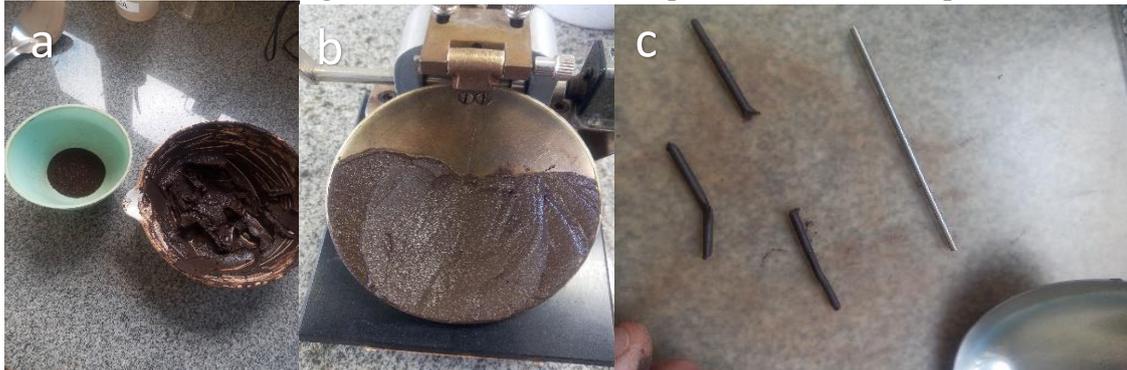
Figura 42 – Amostras homogeneizadas (a), limite de liquidez (b) e limite de plasticidade (c).

O ensaio do limite de plasticidade, foi determinado através do teor de umidade, quando a rolagem de um cilindro com o solo homogeneizado em uma placa de vidro, atendesse as dimensões do gabarito de metal e, começasse a criar fissuras.

Os ensaios que determinaram os Limites de Atterberg das amostras de solos, foram realizados em laboratório, conforme registros da Figura 42, a seguir:

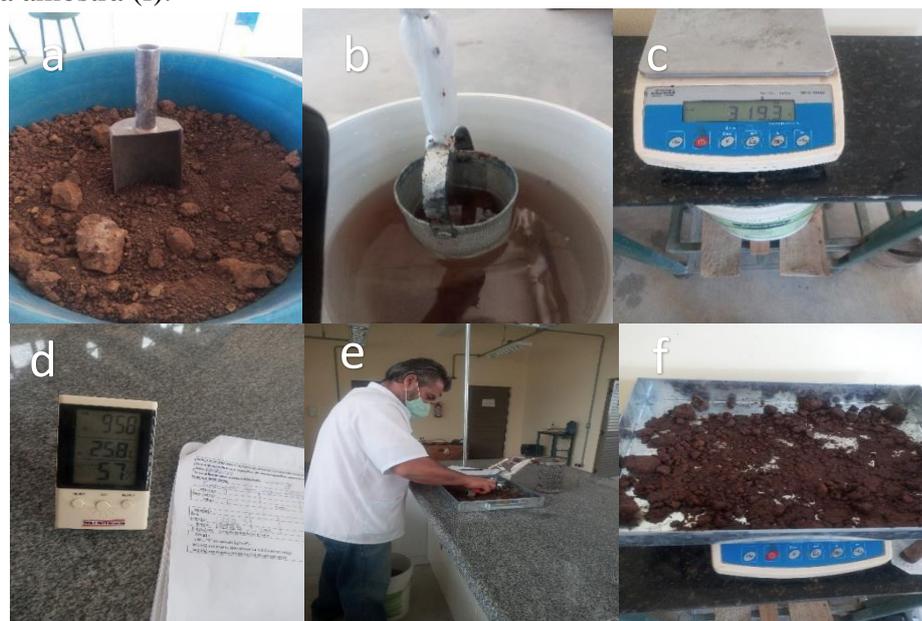
Figura 44 - Preparação da amostra (a), imersão da amostra em água com o cesto (b), pesagem da amostra imersa (c), medição da temperatura da água (d), enxugando os pedregulhos (e) e pesagem da amostra (f).

A Figura 44(a), mostra a pesagem da amostra para a execução do ensaio, a Figura 44(b), a imersão da amostra ensaiada em água por 24 horas, e a Figura 44(c), a pesagem da amostra após imersão em água. A Figura 44(d), representa a medida da temperatura da água de cada amostra ensaiada, a Figura 44(e), o material de pedregulho sendo enxugado para posterior pesagem, conforme mostra a Figura 44(f).

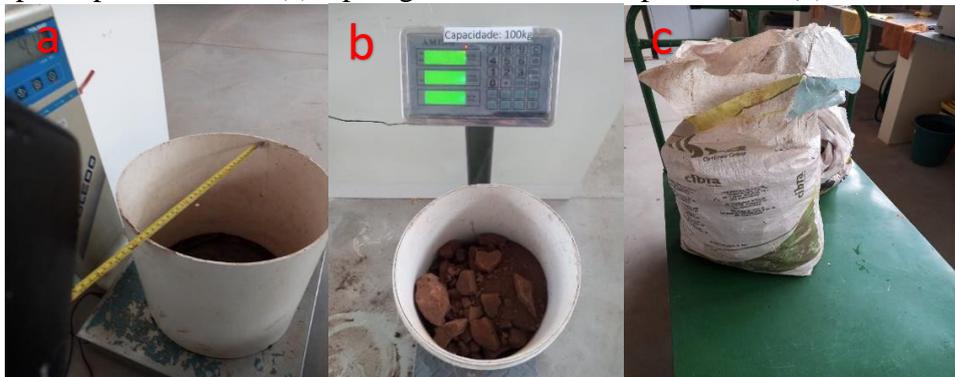
Figura 45 – Separação das peneiras (a), peneiramento no agitador mecânico (b), separação dos materiais após o peneiramento (c) e pesagem dos materiais peneirados (d).

A determinação da composição granulométrica dos materiais graúdos utilizados nos espaldares de montante e jusante no barramento da barragem, foram determinadas pelas orientações técnicas e normativas descritas na NBR 17054 (ABNT, 2022). As atividades referentes a este ensaio, foram realizadas no laboratório de Materiais e estruturas, devido a disponibilidade das peneiras grandes e agitador mecânico, conforme descrito na Figura 45.

A Figura 45(a), mostra a determinação das medidas diâmetro e altura do recipiente e a pesagem do mesmo, Figura 45(b), a pesagem do recipiente preenchido com o material coletado dos espaldares e a Figura 45(c), o material homogeneizado, após a determinação granulométrica.

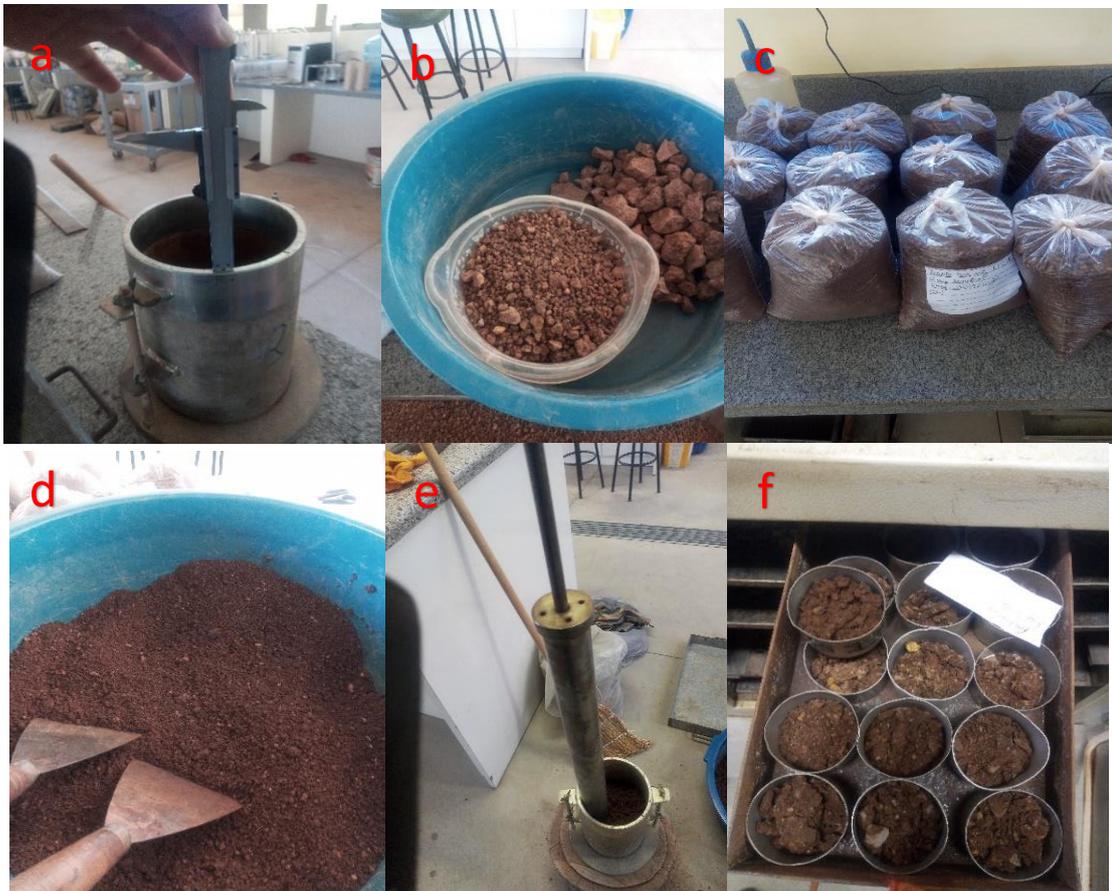
Figura 46 - Preparação dos instrumentos (a), ajustes realizados (b), preparação da amostra (c), separação dos materiais para o ensaio (d), execução do ensaio (e) e determinação dos teores de umidade (f).

A Figura 46(a), representa a aferição dos equipamentos que serão utilizados no ensaio. A Figura 46(b) mostra o ajuste dos materiais através das porcentagens retidas e passantes através das peneiras 76.2, 19.1 e 4.8 mm, conforme orientações da NBR 7182/2016, de forma a priorizar a quantidade necessária de material para a realização dos ensaios.

A Figura 46(c), mostra o material pesado após o ajuste realizado para ensaiar os corpos de prova, Figura 46(d) a calibração da umidade do solo para cada corpo de prova a ser ensaiado, Figura 46(e), a execução do ensaio em cada corpo de prova e a Figura 46(f), as coletas das amostras de cada corpo de prova ensaiado, conduzidos a estufa, para determinar o teor de umidade correspondente em cada corpo de prova ensaiado.

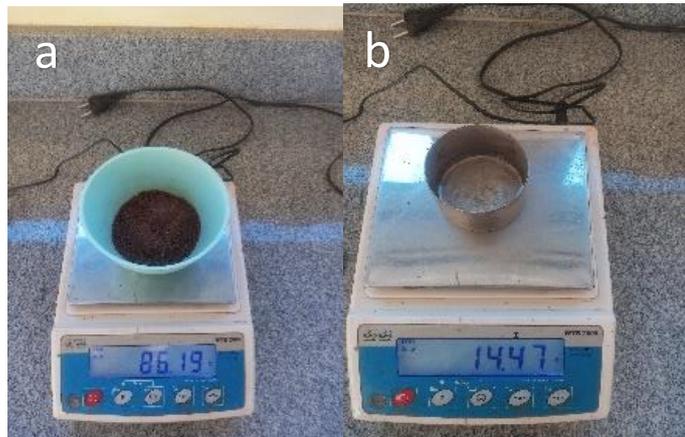
Figura 47 – Pesagem da massa de solo a ser homogeneizada (a) e pesagem da massa de água (b).

A homogeneização do solo para confeccionar o corpo de prova, obedeceu ao teor de umidade (W) obtido através da massa específica *in-situ* com o ensaio (Frasco de Areia) realizado no barramento da barragem. Após determinar o teor de umidade das amostras de solo, procedeu-se a homogeneização da massa de solo, das amostras 1,5 e 6 m da base. Foi adicionada uma massa de água, considerando a massa úmida natural de cada amostra de solo para confeccionar o corpo de prova, adicionando-se água até obter-se o teor de umidade correspondente ao encontrado no ensaio realizado in situ no barramento. A Figura 47, descreve as principais atividades realizadas durante a homogeneização das amostras.

A Figura 47(a), mostra a pesagem da massa de solo, correspondente ao produto do volume da célula de ensaio pela massa específica aparente seca, nas condições de campo e Figura 47(b), a calibração da massa de água, até atingir o teor de umidade obtido no campo.

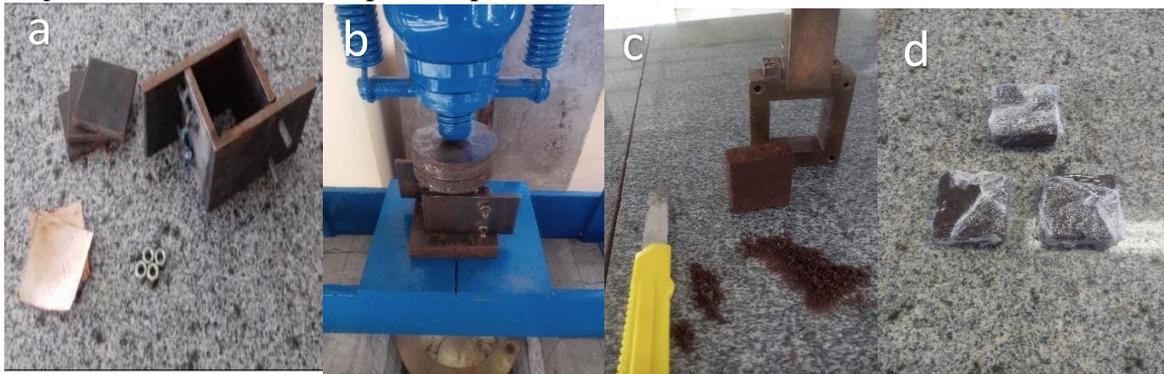
Figura 48 – Gabarito para confeccionar os CPs (a), prensagem com macaco hidráulico dos CPs (b), ajustes dos CPs (c) e CPs prontos para o ensaio (d).

parafusos. As duas placas quadradas (superior e inferior), tem a função de distribuição das tensões uniformemente. A compactação dos corpos de prova, foi realizada com o auxílio de um macaco hidráulico, comprimindo-os de forma a obter-se o volume da célula de ensaio. A Figura 48, descreve os principais procedimentos para confeccionar os corpos de prova para o ensaio de resistência.

A Figura 48(a), mostra o molde utilizado para confeccionar os CPs utilizados na célula de ensaio, figura 48(b), prensagem de cada CP com o macaco hidráulico, Figura 48(c), ajuste do CP com estilete até obter as condições cabíveis da célula utilizada na prensa automatizada e Figura 48(d), CPs prontos para o ensaio, envolvidos com papel filme de modo a impedir a perda de umidade para o ambiente externo.

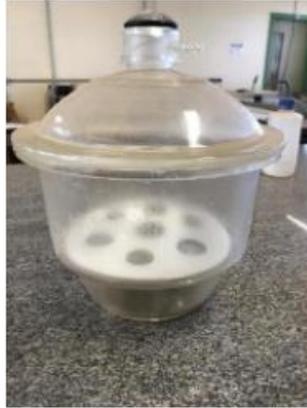
Figura 49 – Recipiente para saturação dos CPs.

A saturação das amostras foi realizada com a imersão em água, dentro de um recipiente capaz de comportar o conjunto células de ensaio + amostra. O recipiente contém um orifício para conectar uma mangueira, pelo qual realizou-se o vácuo de forma a expulsar as bolhas de ar de cada CP, por um tempo aproximado de 30 minutos. Após o término do processo, admitiu-se que o solo estava completamente saturado, prosseguindo-se com o ensaio de cisalhamento direto. A atividade que representa a realização do vácuo e saturação de cada CP, é mostrada a seguir na Figura 49.

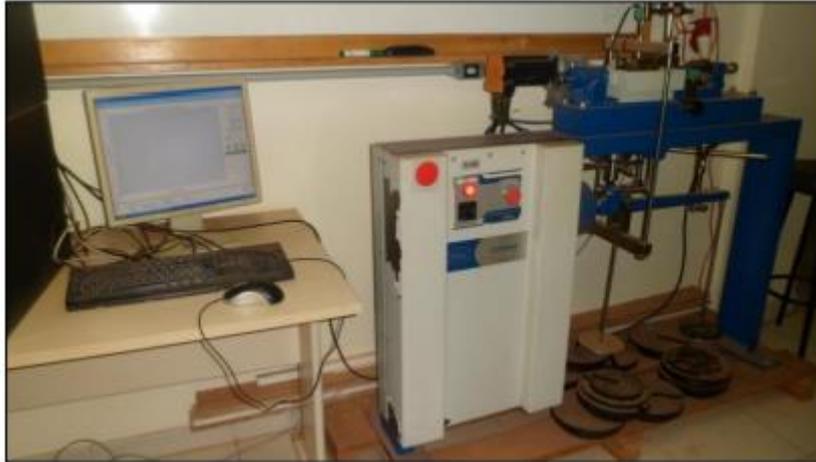
Figura 50 – Prensa de cisalhamento direto automatizada.

O ensaio de cisalhamento direto, foi realizado no Laboratório de Solos e Pavimentação da Unipampa, com uma prensa de cisalhamento direto da marca Contenco, ligada ao computador que registra automaticamente as leituras obtidas durante o ensaio com o software Pavitest. Os ensaios de cisalhamento direto foram executados na condição consolidado-drenado com a amostra inundada, motivo pelo qual evitou a perda de umidade dos CPs, durante um período aproximado de 12 horas. A fase de adensamento foi realizada com tensões normais adotadas de: 50 kPa, 100 kPa, 200 kPa e 400 kPa. Conforme Oliveira (2019) e Dias (2018), durante o uso do equipamento, a velocidade constante foi de 0,025 mm/min, de forma a evitar o excesso de poropressão em cada CP ensaiado.

A Figura 50, mostra detalhes da prensa de cisalhamento direto.

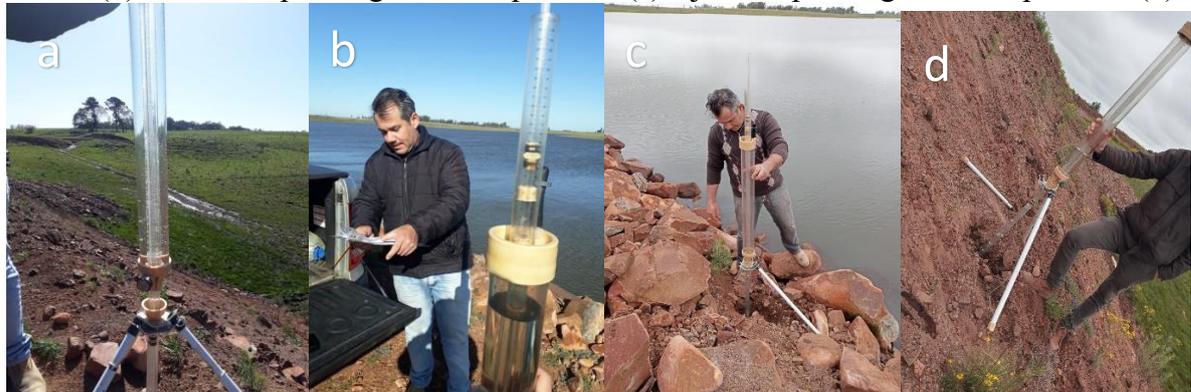
Figura 51 – Instalação do equipamento (a), anotações das leituras realizadas “região do núcleo” (b), montante para região dos espaldares (c) e jusante para região dos espaldares (d).

A Figura 51(a), mostra a instalação do equipamento, de forma o permeâmetro no furo ajustado com o tripé, ficasse nivelado e a Figura 51(b), a execução do ensaio com leituras realizadas (tempo em min. versus lâmina de água infiltrada em cm), Figura 51(c) e Figura 51(d), ensaio realizado no talude de montante e jusante.

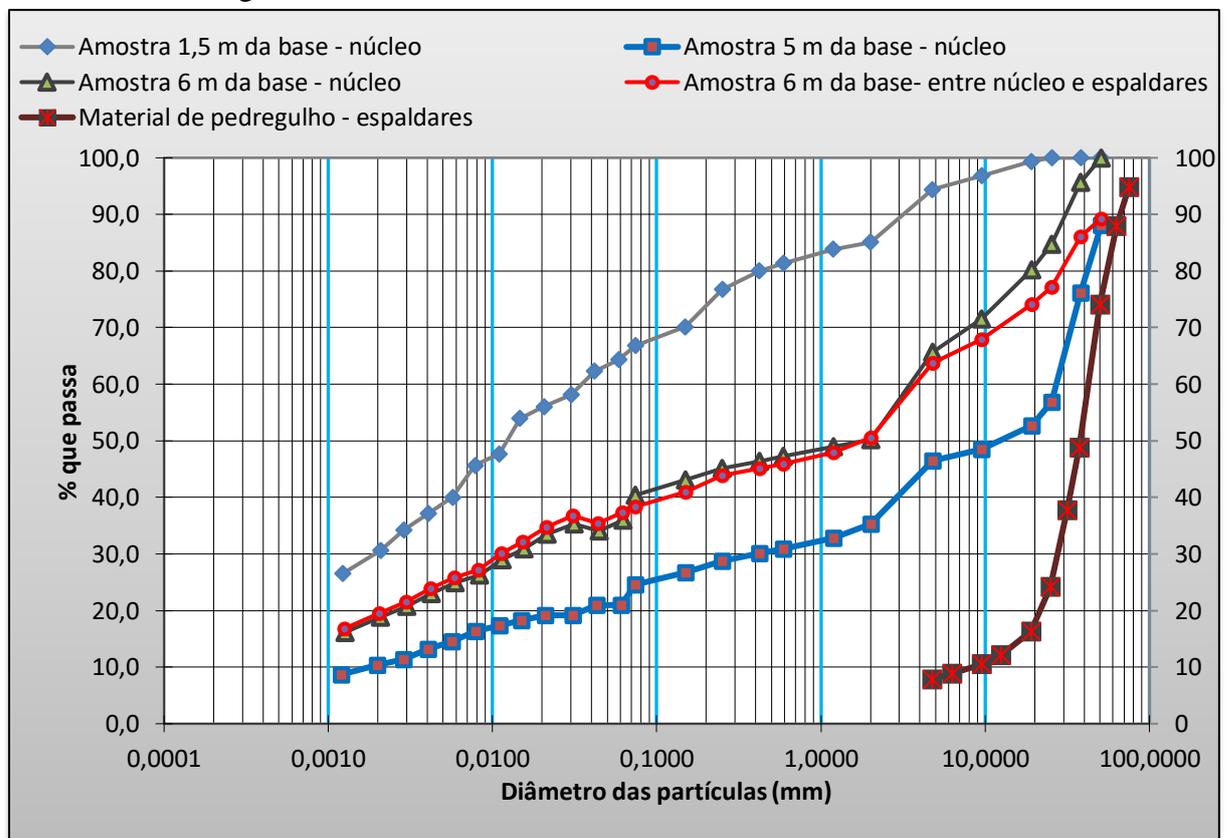
Gráfico 1 – Curva granulométrica.

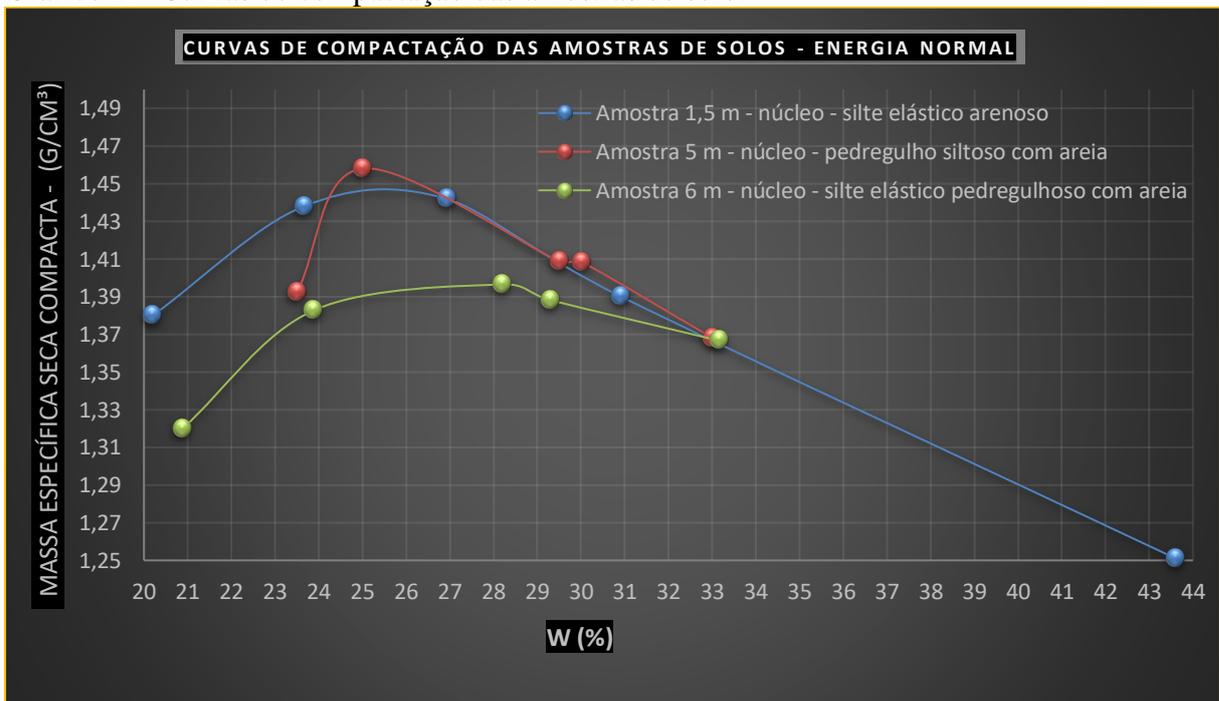
Gráfico 2 – Curvas de compactação das amostras de solo.

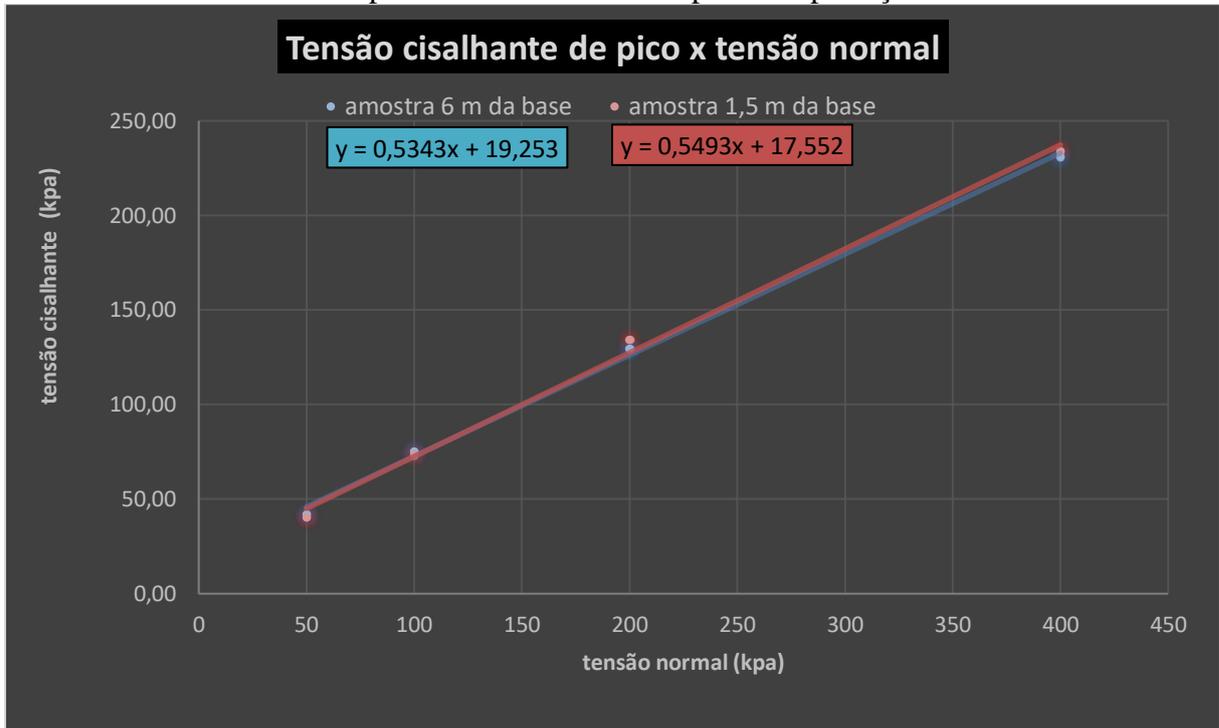
Gráfico 4 – Envoltória de ruptura de Mohr-Coulomb para compactação estática.

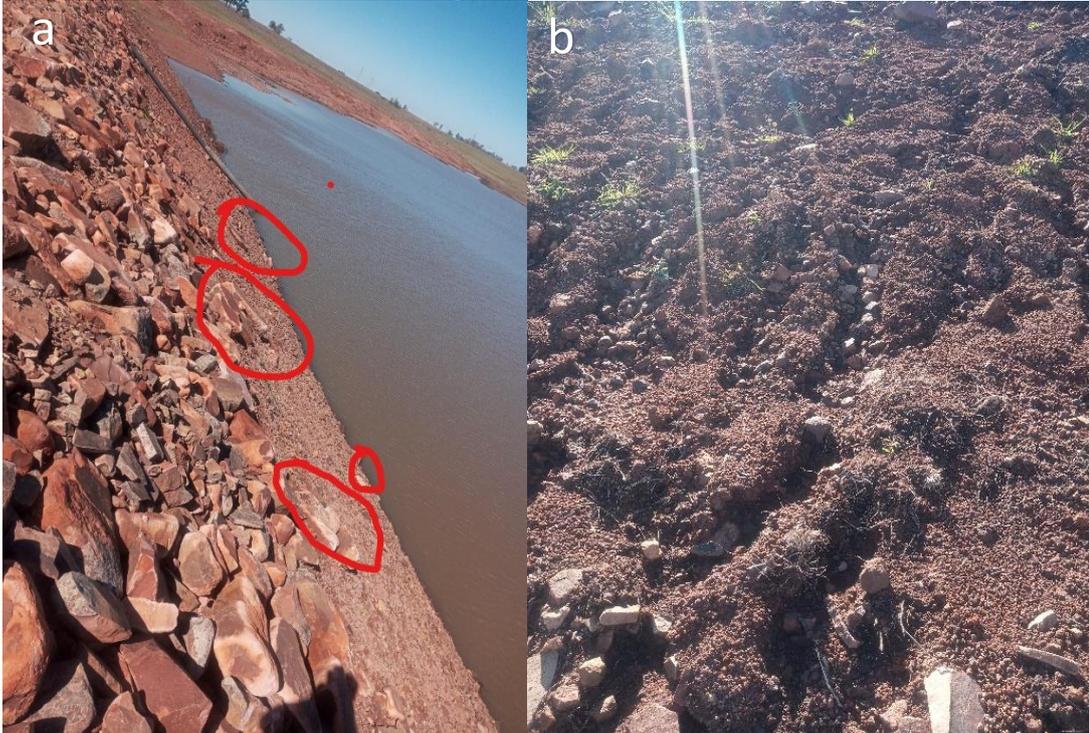
Figura 53 – Talude de montante (a) e região do talude a montante (b).

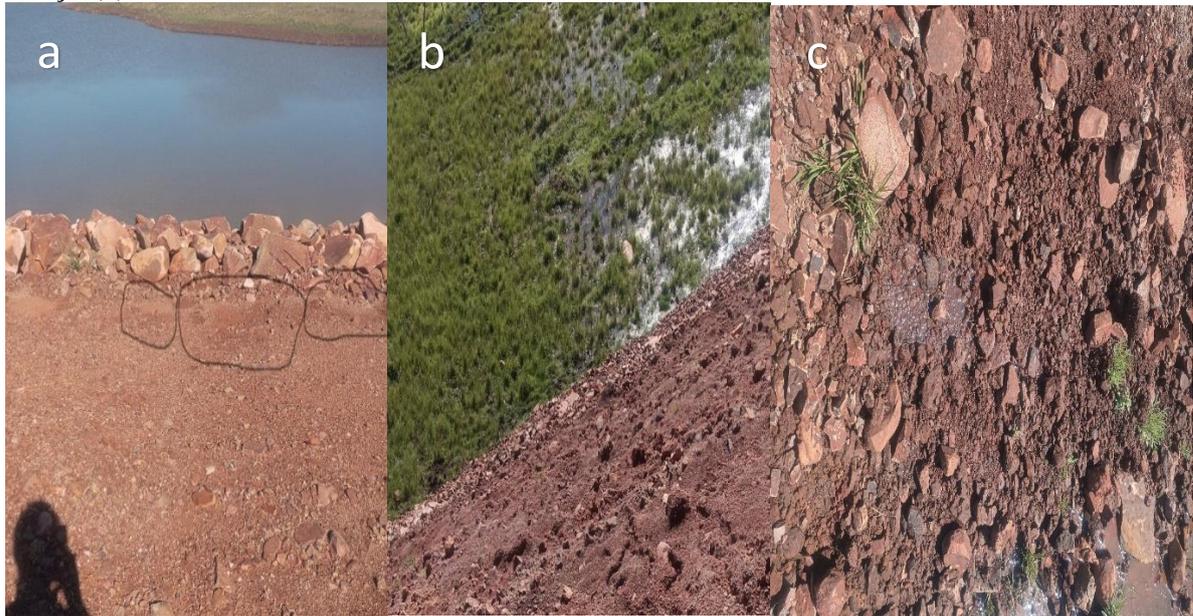
Figura 54 – Crista (a), talude da jusante (b) e região do talude a jusante próxima ao centro do maciço (c).

A Figura 54(a), mostra desabamentos/afundamentos, ou seja, leves recalques pontuais na crista, em regiões com transição no talude da montante, com um desnível pequeno no sentido jusante-montante, o que diminuí as irregularidades que estão ocasionando erosões lineares. A água das chuvas, amortece tal efeito ao direcionar o seu fluxo entre a superfície no barramento e do Rip-rap no lado da montante, Figura 54(b), falha na proteção vegetal no talude de jusante, sinais de fuga de água no pé do maciço e Figura 54(c), áreas úmidas (surgências) na cota 0,6 m da base do talude, sobre o centro do barramento.

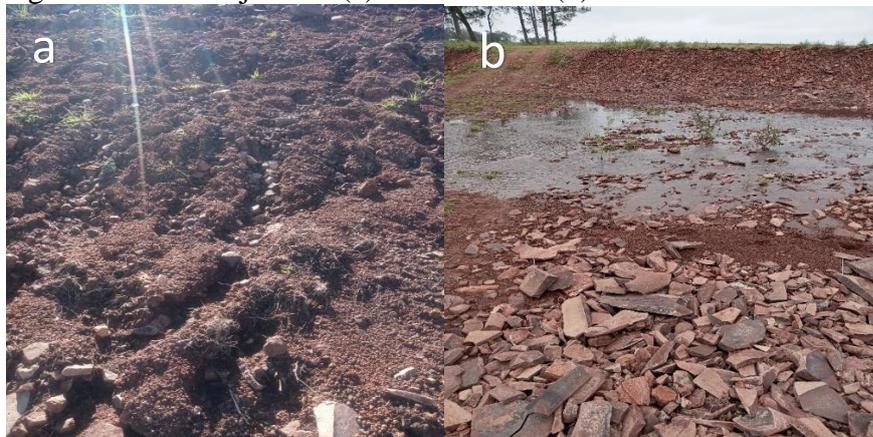
Figura 55 – Região do talude a jusante (a) e vertedouro (b).

A Figura 55(a), mostra sulcos, que formaram erosões lineares, ocasionada pelas chuvas na região da jusante, devido falha na proteção vegetal, Figura 55(b), o vertedouro, onde a distância do canal de fuga próximo ao barramento, encontra-se muito curta.

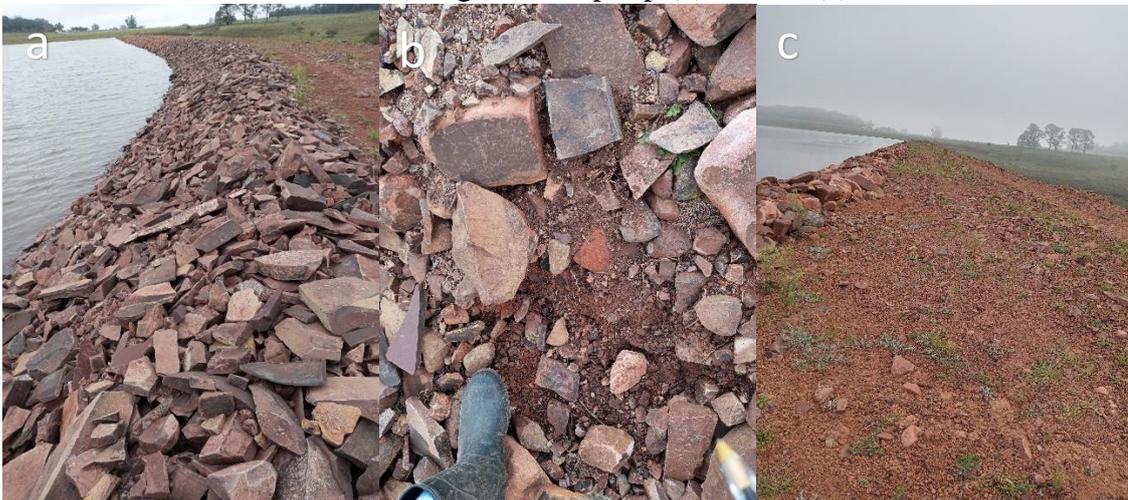
Figura 56 – Talude de montante (a), regiões do rip-rap (b) e crista (c).

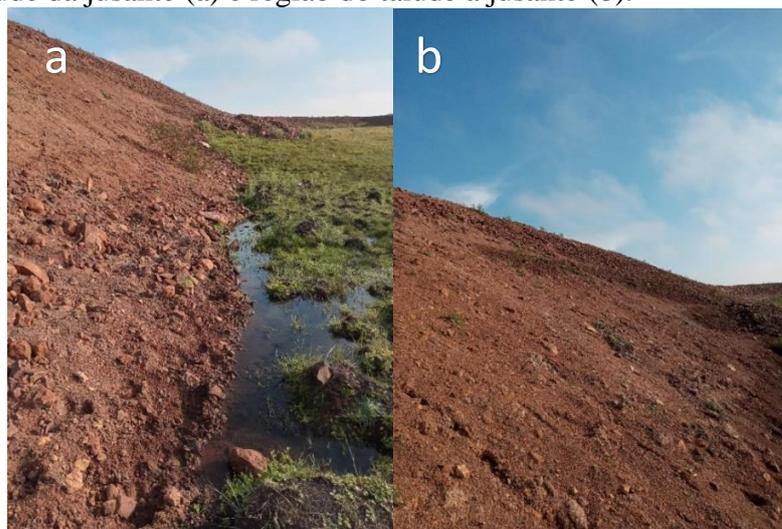
Figura 57 – Talude da jusante (a) e região do talude a jusante (b).

A Figura 57(a), mostra falha na proteção vegetal no talude de jusante e sinais de fuga de água no pé do maciço e Figura 57(b), sulcos com erosões lineares, ocasionada pelas chuvas na região da jusante, devido falta de proteção vegetal que se mostraram estáveis entre as duas vistorias realizadas.

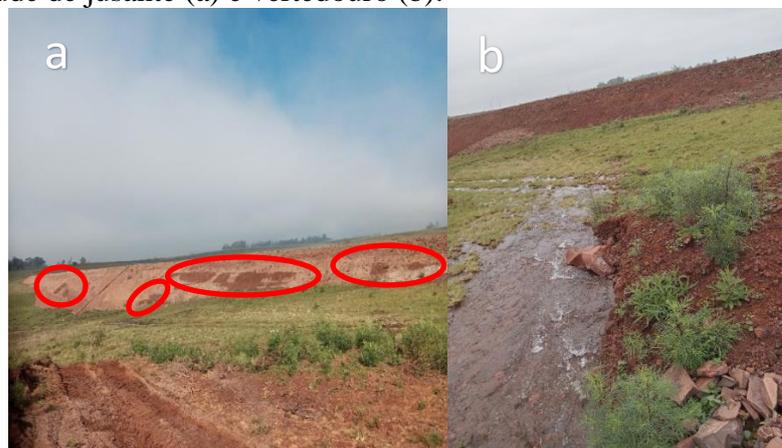
Figura 58 – Talude de jusante (a) e vertedouro (b).

A Figura 58(a), mostra regiões isoladas, representada pelos círculos vermelhos, onde encontraram-se úmidas e não mais com vertentes, nas quais a anomalia diminuiu progressivamente, conforme análise feita entre a primeira e a segunda inspeção, pressupondo-se devido ao assentamento (recalque), do maciço. A Figura 58(b), mostra a drenagem do reservatório, através do vertedouro, ocorrendo uma erosão progressiva próxima ao pé do barramento, devido ao canal de fuga não respeitar um distanciamento aceitável.

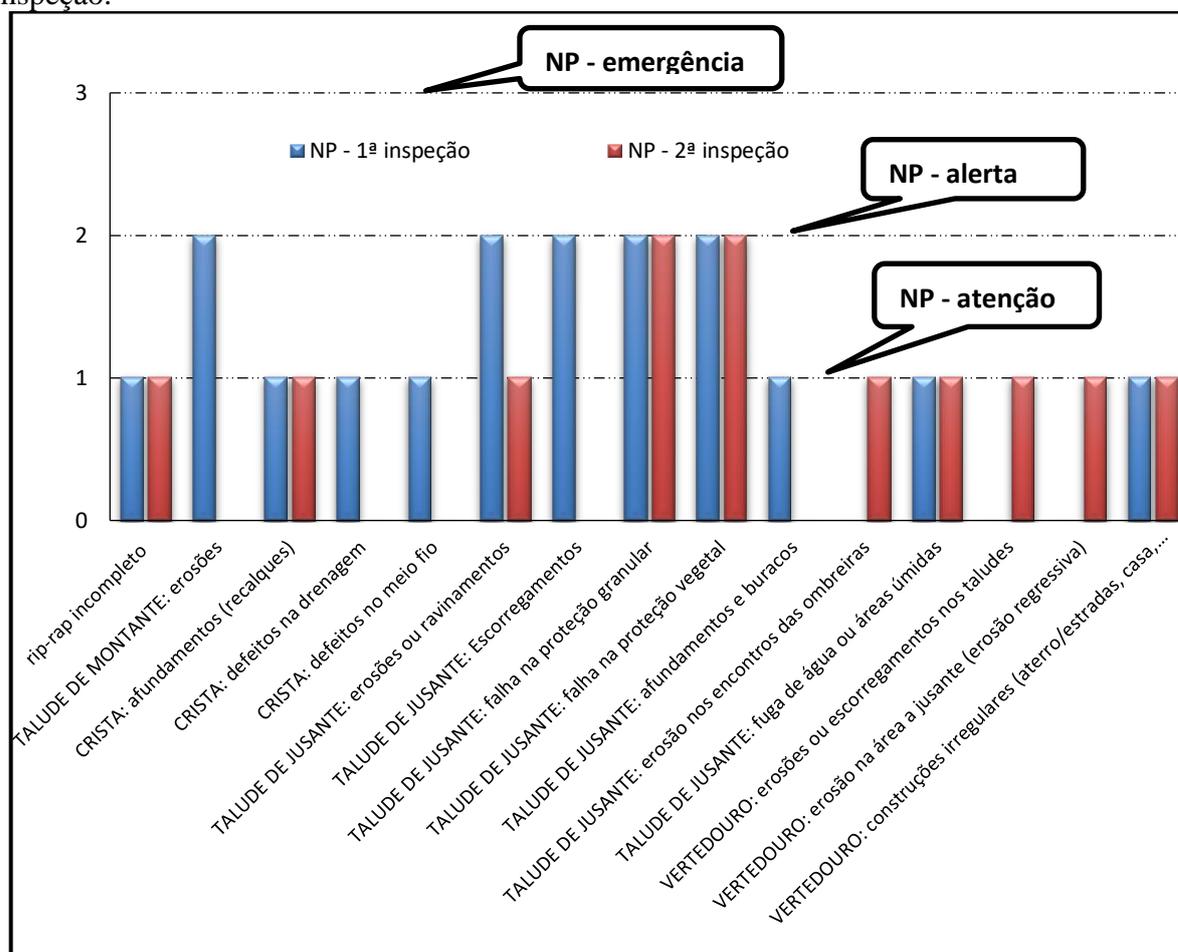
Pelo observado no Quadro 17, quanto a localização/anomalia entre a primeira e segunda inspeção de campo, o NP regrediu progressivamente, não descartando-se uma 3ª inspeção de campo com o Guia de Orientação e formulários para Inspeções de Segurança de Barragem de terra, fornecida pela ANA (2016). Uma 3ª inspeção de campo seria avaliar no talude de montante o rip-rap, a proteção granular, vegetal e fuga de água ou área úmidas no talude de jusante. Por fim, devido a barragem se encontrar em nível de operação, avaliar o comportamento do vertedouro, quanto as erosões ou escorregamento nos taludes, erosão na área a jusante e uma construção irregular encontrada a jusante do talude, uma cerca divisória de inverno de campo.

Gráfico 5 – Localização/anomalia versus variação obtida ao nível de perigo perante 1ª e 2ª inspeção.

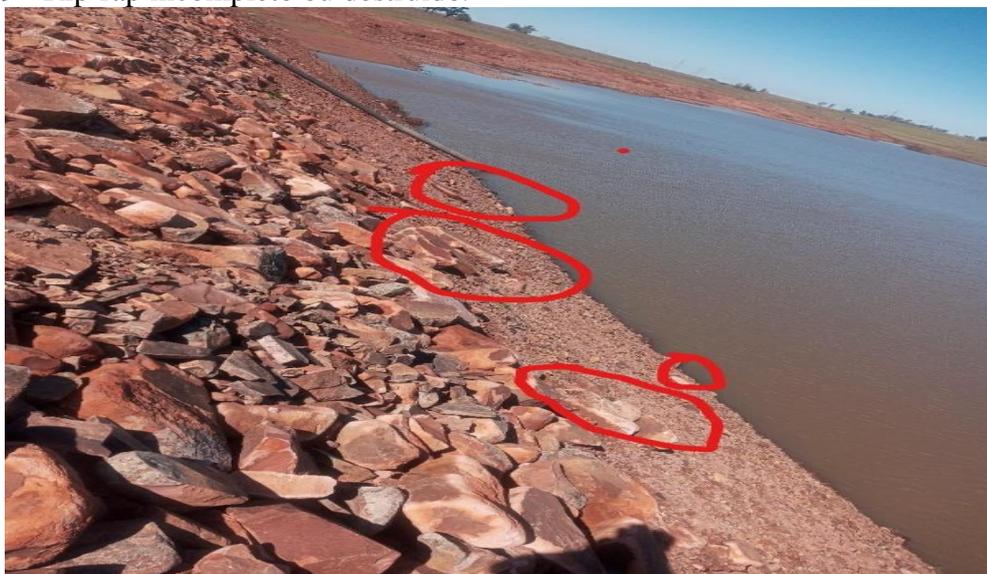
Figura 59 - Rip-rap incompleto ou destruído.

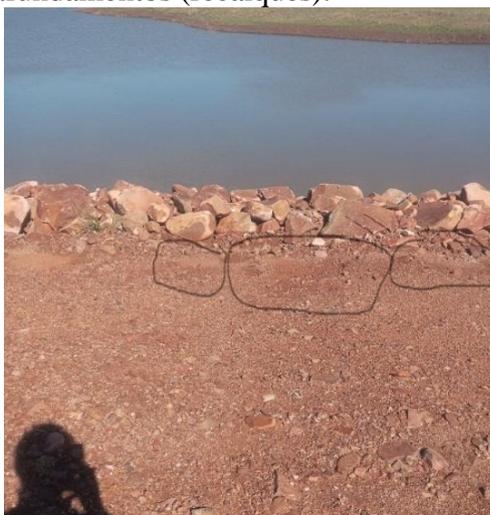
Figura 60 - Desabamentos/afundamentos (recalques).

De acordo com as inspeções realizadas em campo, a Figura 60, mostra a anomalia que foi ocasionada na crista em algumas regiões isoladas pela água proveniente das chuvas, devido ao desnível inadequado para drenar a água ao longo do tempo, fazendo com que a água da chuva crie suas próprias canaletas. Segundo a ANA (2016), a solução para o problema é estabelecer marcos ao longo da crista para determinar a exata localização e extensão do assentamento da crista. Restabelecer a cota da crista de maneira uniforme preenchendo as áreas com depressões, utilizando técnicas construtivas adequadas e monitorar os marcos da crista para detectar possível recalque no futuro. Durante as correções da terraplanagem, um engenheiro deve determinar a causa da depressão e monitorar as medidas necessárias para corrigir o problema.

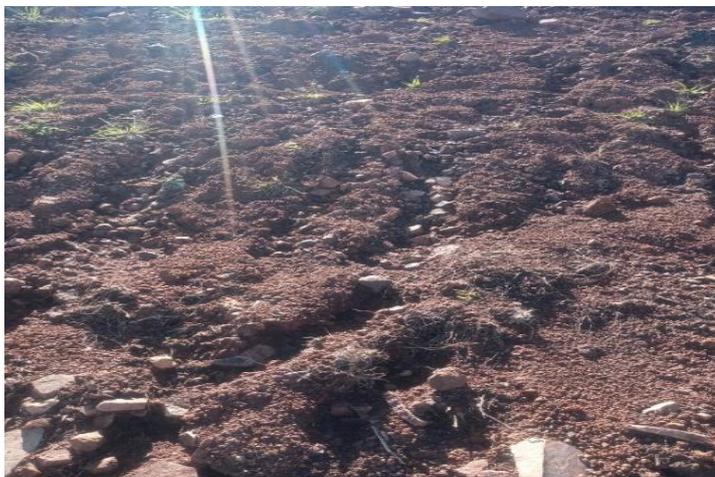
Figura 61 - Erosões ou ravinamentos.

A Figura 61, mostra a anomalia ocasionada no talude de jusante, que foi ocasionada pela ação do escoamento da água de chuva, sendo mais acentuada de forma localizada formando sulcos lineares bem definidos. Conforme a ANA (2016), uma forma para prevenir estes problemas é construir sistemas de drenagem ao longo do talude de montante e implantar uma proteção vegetal logo no início do problema, com gramíneas adaptadas as condições climáticas da região.

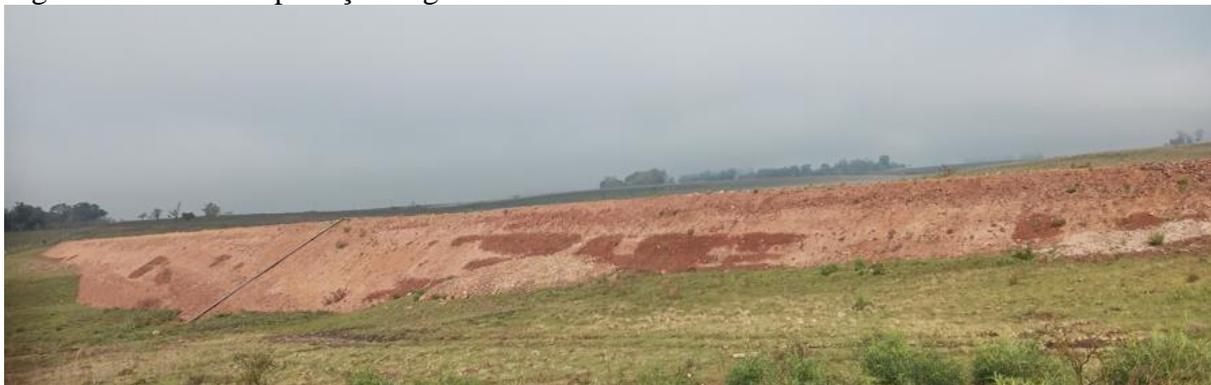
Figura 63 - Falha na proteção vegetal.
