UNIVERSIDADE FEDERAL DO PAMPA

**RETROANÁLISE DO PROCESSO CONSTRUTIVO E ANÁLISE DE
ESTABILIDADE DE TALUDE DE UM BARRAMENTO: ESTUDO DE CASO**

Trabalho de Conclusão de Curso apresentado ao Curso de Engenharia Agrícola da Universidade Federal do Pampa, como requisito parcial para obtenção do Título de Bacharel em Engenharia Agrícola.

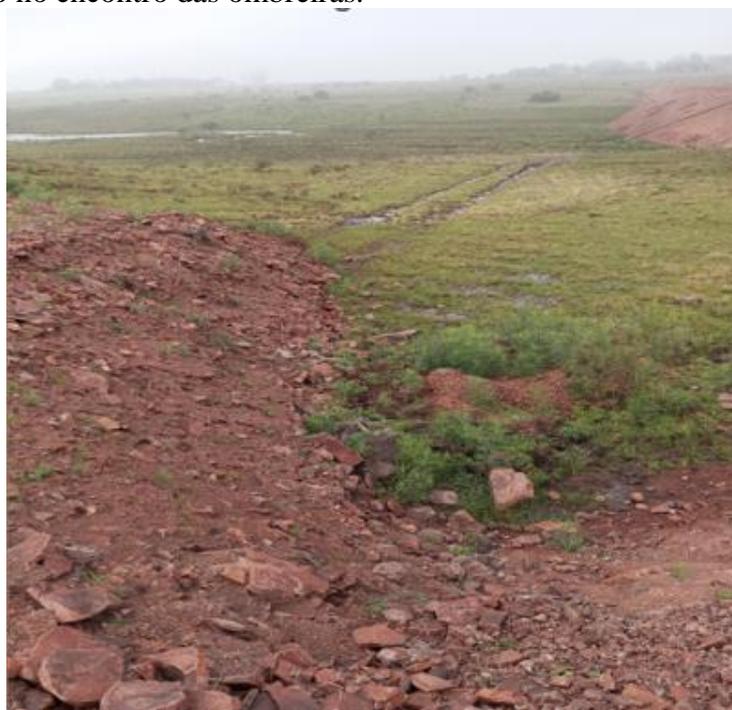
Figura 64 - Erosão no encontro das ombreiras.

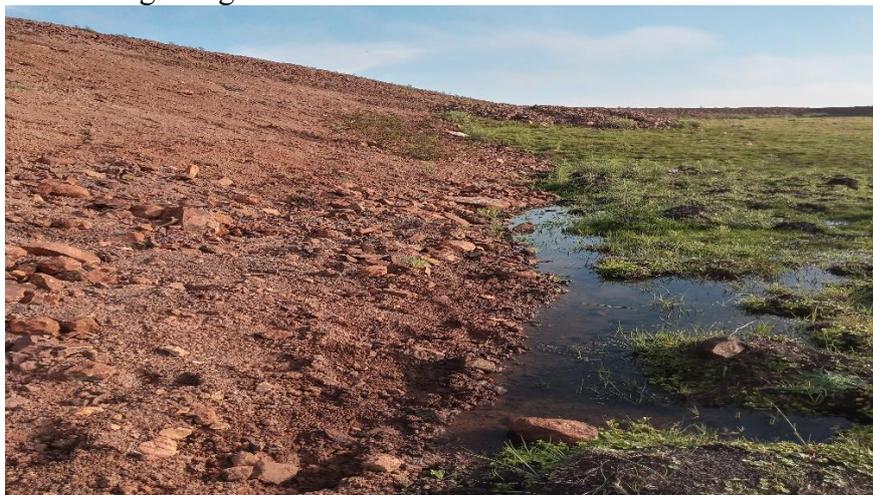
Figura 65 - Sinais de fuga d'água ou áreas úmidas.

Caso haja interesse do proprietário, orienta-se que o mesmo contrate um engenheiro da área, para realizar uma 3ª avaliação com a Ficha de Inspeção de Barragens de Terra e avaliar o comportamento das anomalias obtidas na 2ª inspeção. Outro fator importante é atentar-se as anomalias, falha na proteção granular e falha na proteção vegetal poderão passar de NP-2 para NP-3 em situação de emergência e a fuga de água ou áreas úmidas de NP-1 para NP-2 e NP-3 podendo levar a ruptura da barragem.

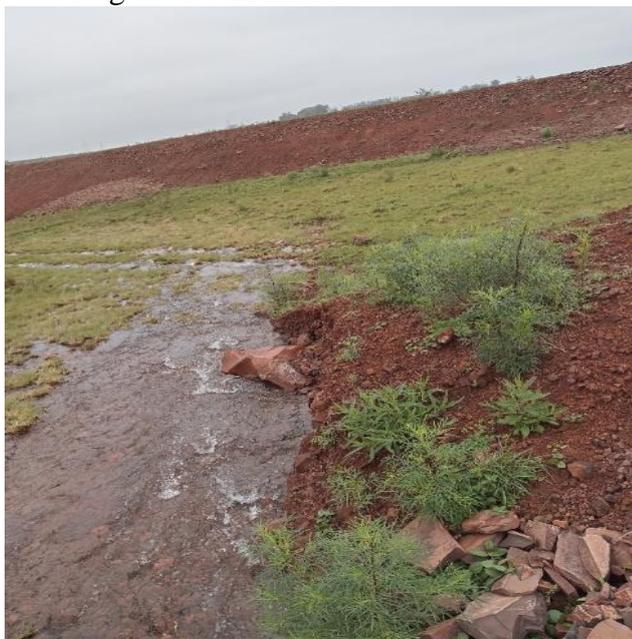
Figura 66 - Erosões ou escorregamento nos taludes.

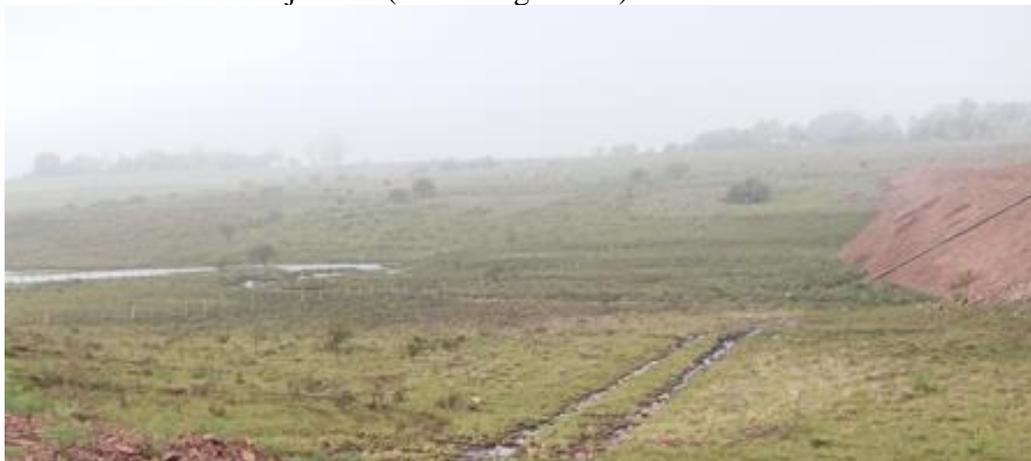
Figura 67 - Erosão na área a jusante (erosão regressiva).

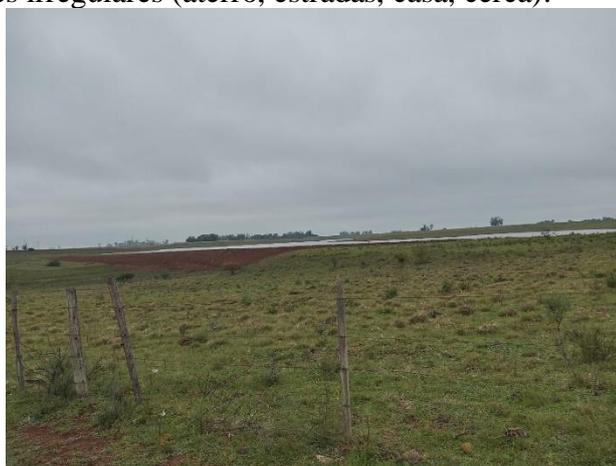
Figura 68 - Construções irregulares (aterro, estradas, casa, cerca).

A Figura 68, registra a anomalia encontrada, ou seja, uma cerca divisória de invernadas de campo, juntamente com um aterro de cascalho, utilizado para tráfego de veículos de rodagem a jusante do talude à acesso a granja do proprietário da barragem. Observou-se que as anomalias constatadas podem obstruir a passagem d'água do vertedouro elevando o nível em períodos de cheias, e dificultar a passagem de veículos na estrada de acesso, mesmo que o aterro neste local, se encontre com dutos de passagem de água abaixo da linha de rodagem. Conforme a ANA (2016) e acompanhamento de um estudo de caso, a solução para este problema é estimar a vazão de cheias e redimensionar os dutos de passagem de água oriundas do canal de fuga, evitando erosões no aterro da estrada de acesso à granja e interrupção do tráfego de veículos em períodos de cheias.

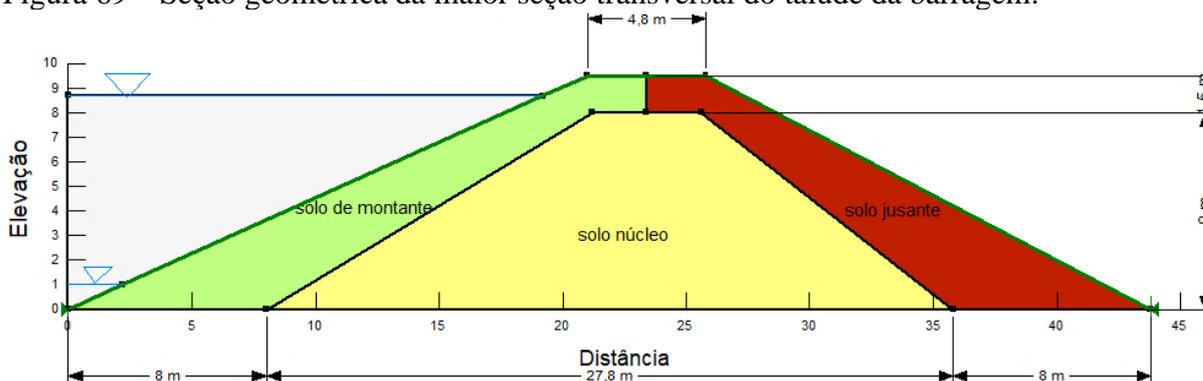
Figura 69 – Seção geométrica da maior seção transversal do talude da barragem.

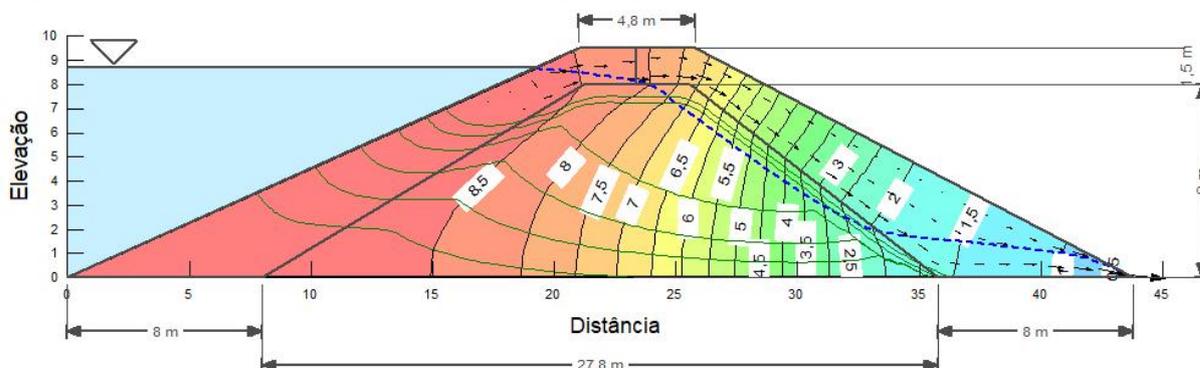
Figura 70 – Traçado da rede de fluxo em regime permanente de operação.

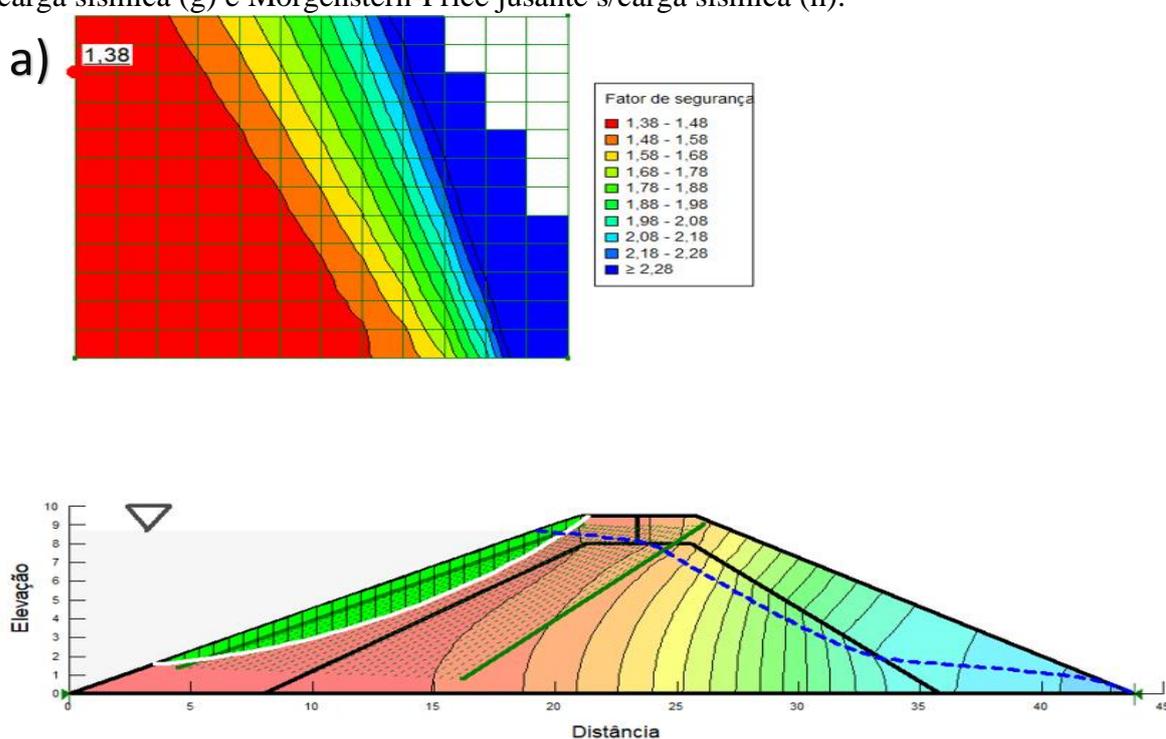
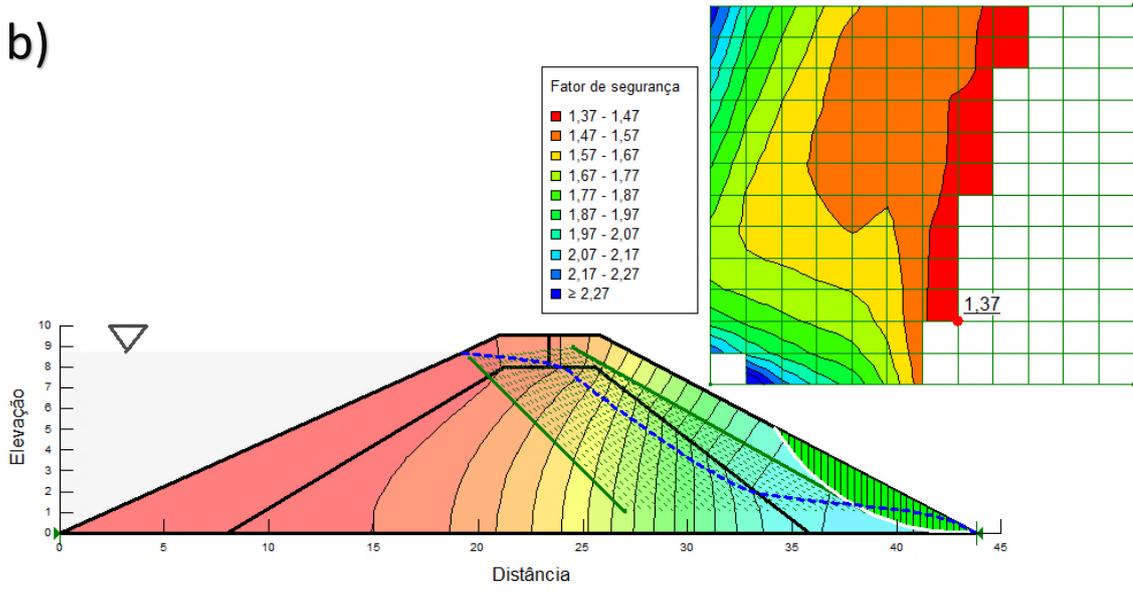
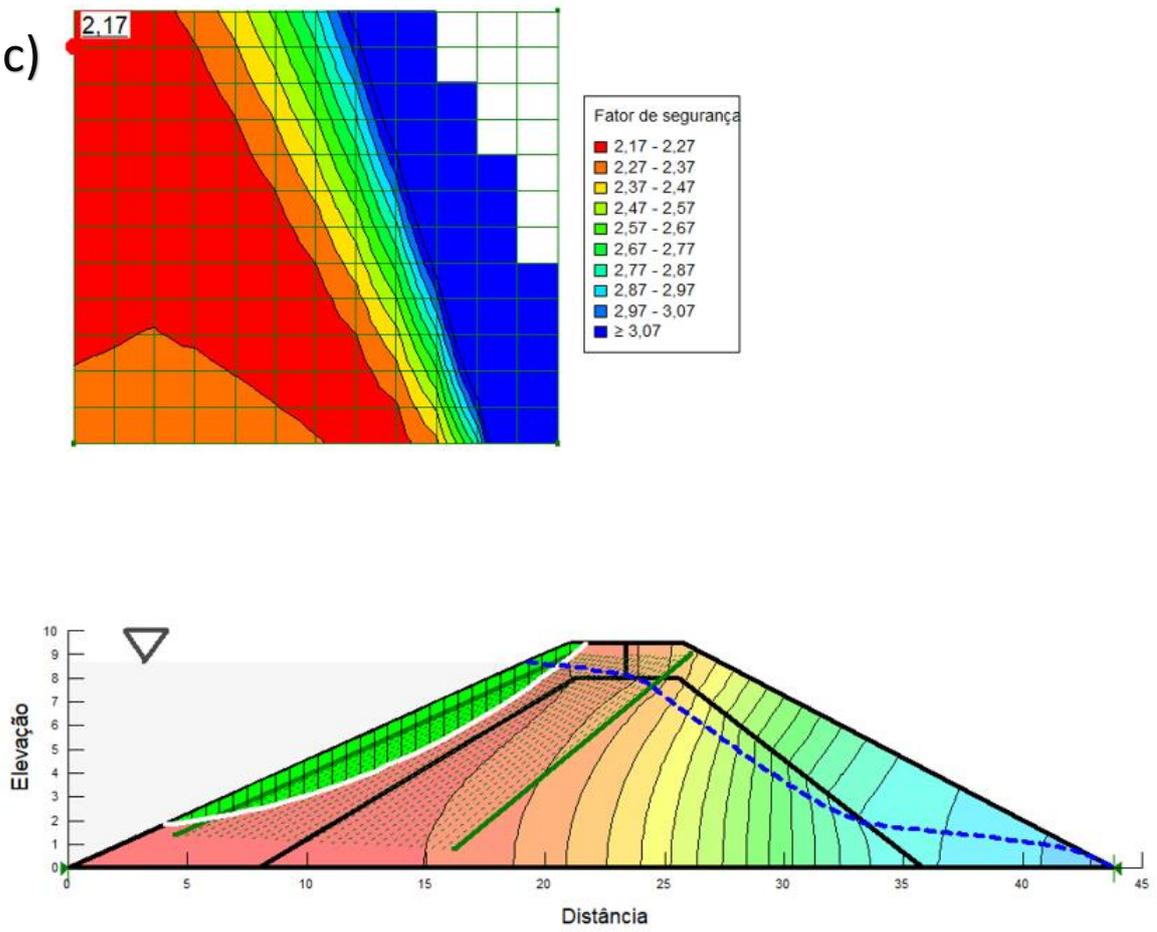
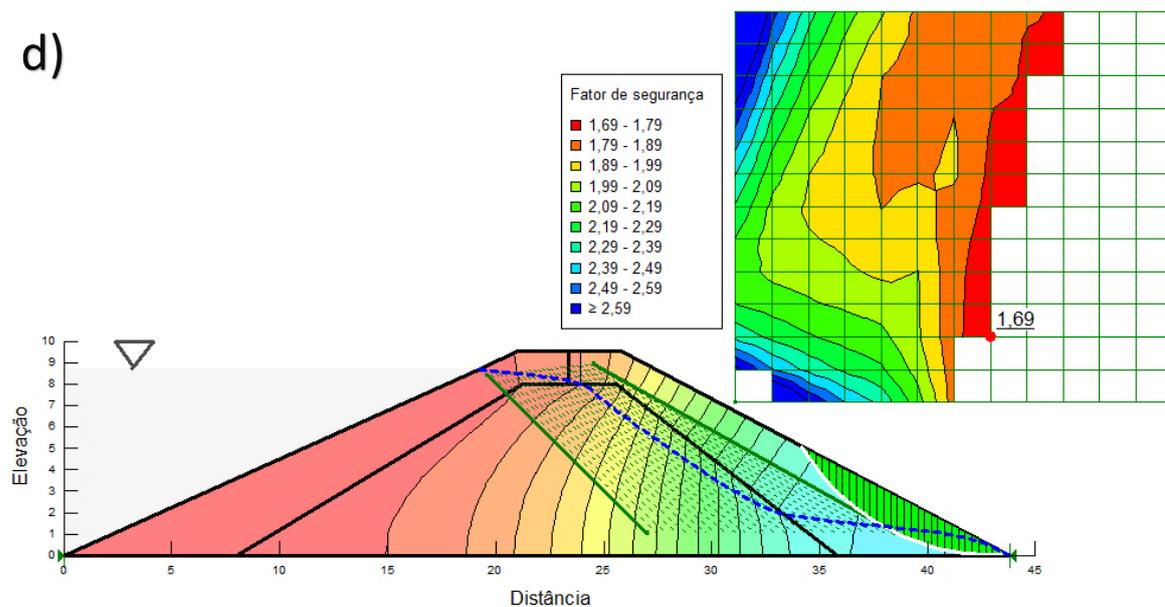
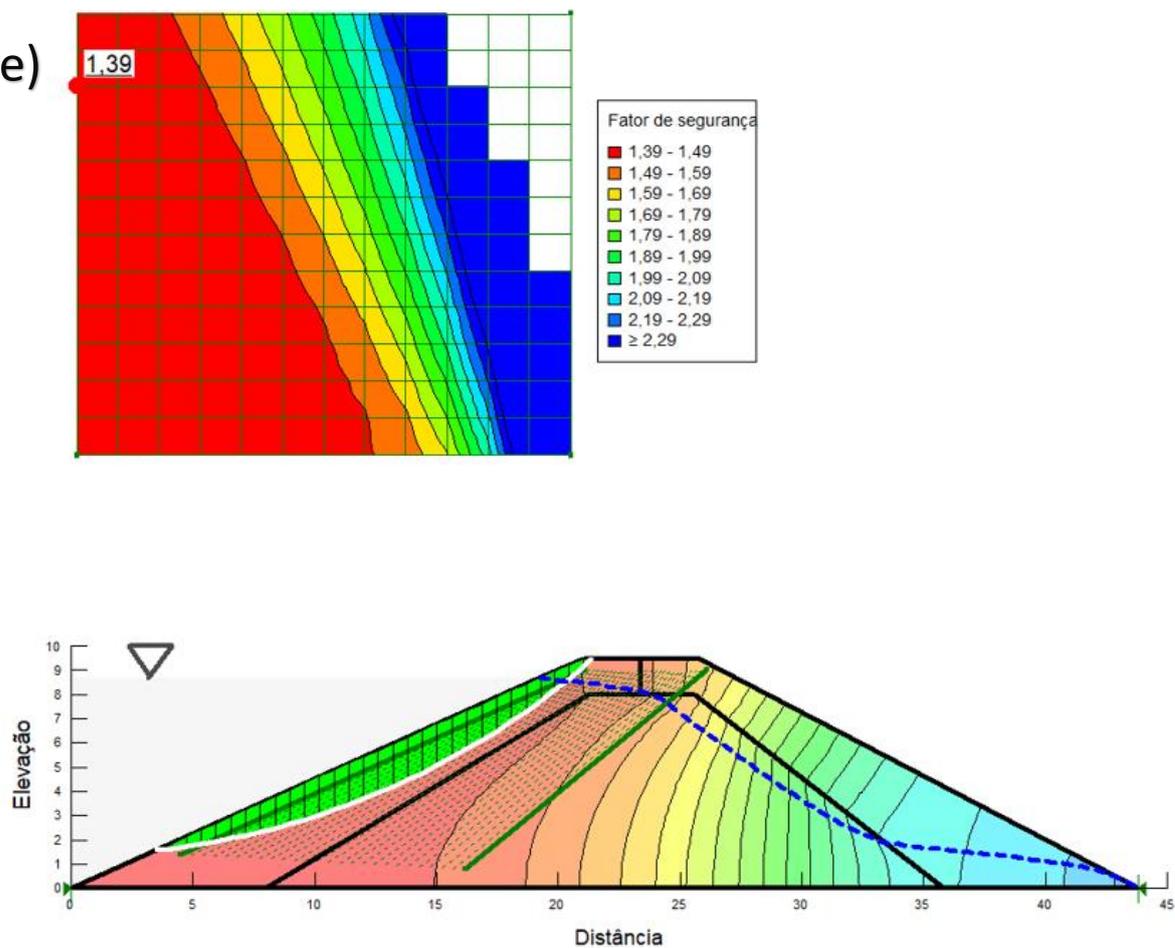
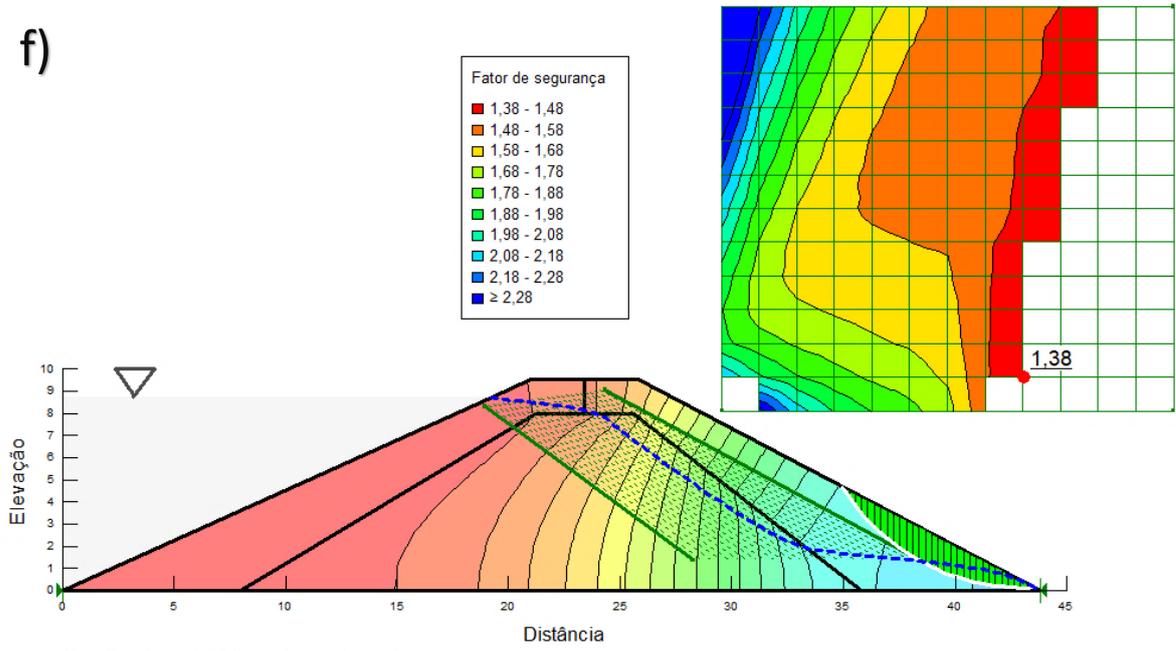
Figura 71 – Bishop montante c/carga sísmica (a), Bishop jusante c/carga sísmica (b), Bishop montante s/carga sísmica (c), Bishop jusante s/carga sísmica (d), Morgenstern-Price montante c/carga sísmica (e), Morgenstern-Price jusante c/carga sísmica (f), Morgenstern-Price montante s/carga sísmica (g) e Morgenstern-Price jusante s/carga sísmica (h).

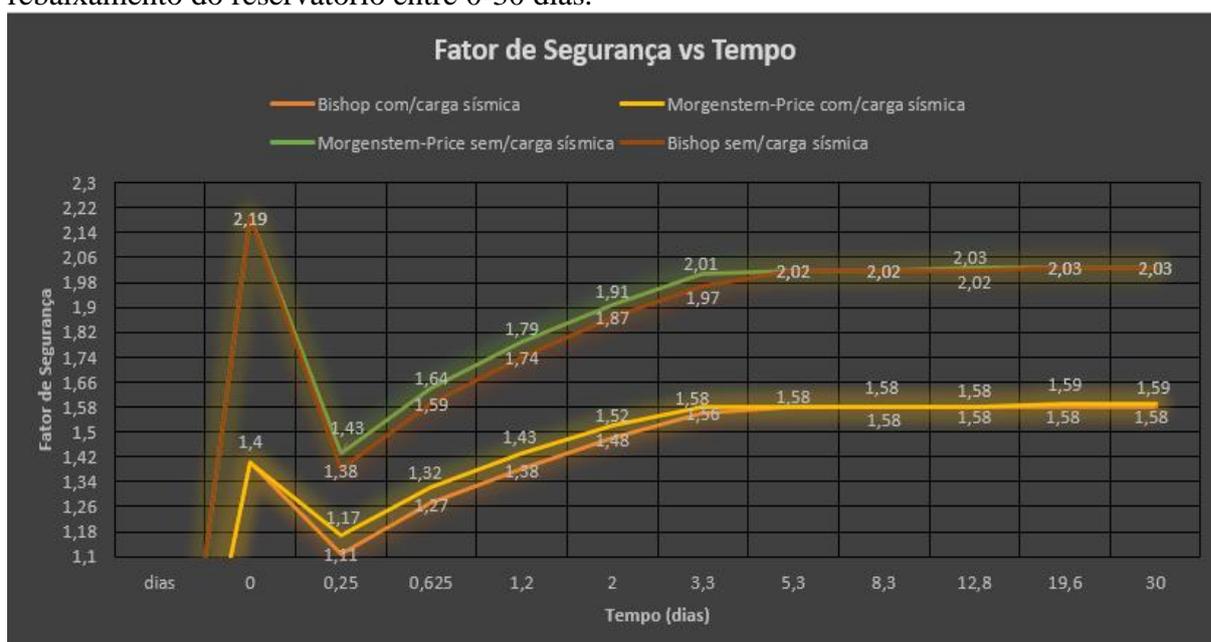
Gráfico 7 – Fator de segurança obtido pelo método de Bishop e Morgenstern-Price durante o rebaixamento do reservatório entre 0-30 dias.
