**UNIVERSIDADE FEDERAL DO PAMPA**

**AVALIAÇÃO DE ARGAMASSA HISTÓRICA DE REVESTIMENTO DA ESTAÇÃO  
FERROVIÁRIA DE ALEGRETE - RS**

Trabalho de Conclusão de Curso  
apresentado ao Curso de Engenharia Civil  
da Universidade Federal do Pampa, como  
requisito parcial para obtenção do Título de  
Bacharel em Engenharia Civil

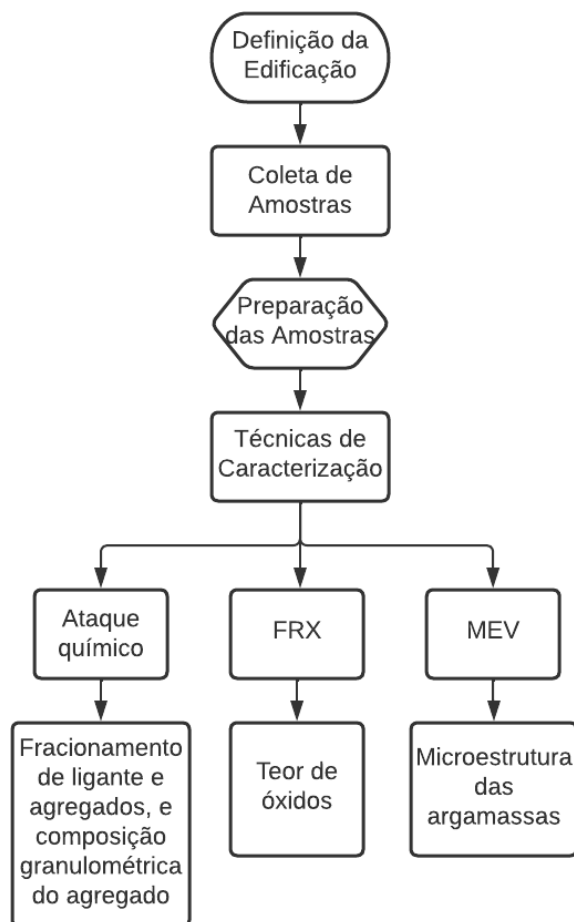
Figura 3 – Organograma do Programa Experimental

O organograma da Figura 3 apresenta uma representação esquemática do Programa Experimental que foi desenvolvido.

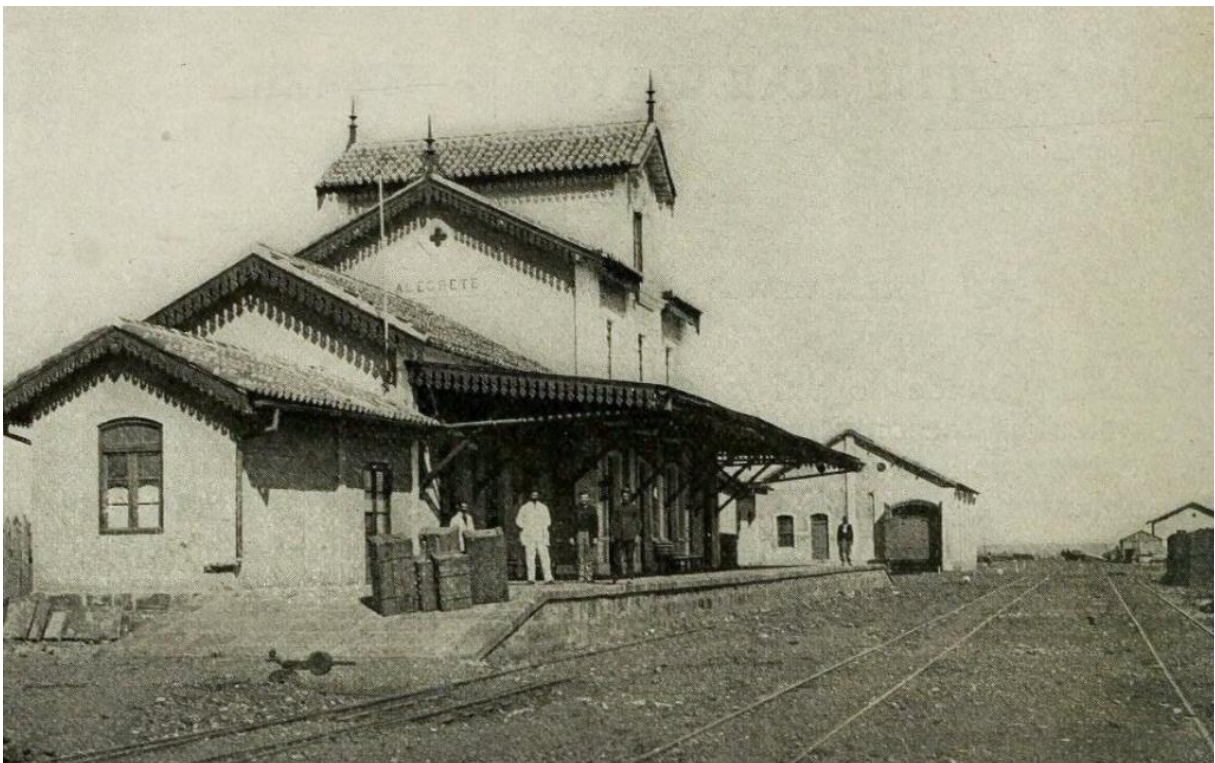
Figura 4 – Fotografia da primeira construção da Estação Ferroviária de Alegrete na década de 1910

A Estação Ferroviária de Alegrete foi construída pelo 2º Batalhão de Engenharia, sob o comando do Tenente-Coronel Bento Manoel Ribeiro Carneiro Monteiro, para participar da linha férrea que ligava Porto Alegre à Uruguaiiana. A estação foi inaugurada em 22 de novembro de 1907, com uma edificação de menor porte (Figura 4). No início da década de 1930, a edificação (Figura 5) foi reconstruída no mesmo local da anterior e inaugurada em 1934, mantendo-se (Figura 6) até os dias atuais (ALMEIDA, 2019; GIESBRECHT, 2022). A linha com passageiros de Porto Alegre – Uruguaiiana parou de funcionar no dia dois de fevereiro de 1996. Em 2015 o edifício foi utilizado pela empresa América Latina Logística (ALL), que foi fechada em 2018. Atualmente a estação encontra-se em estado de total abandono (GIESBRECHT, 2022).

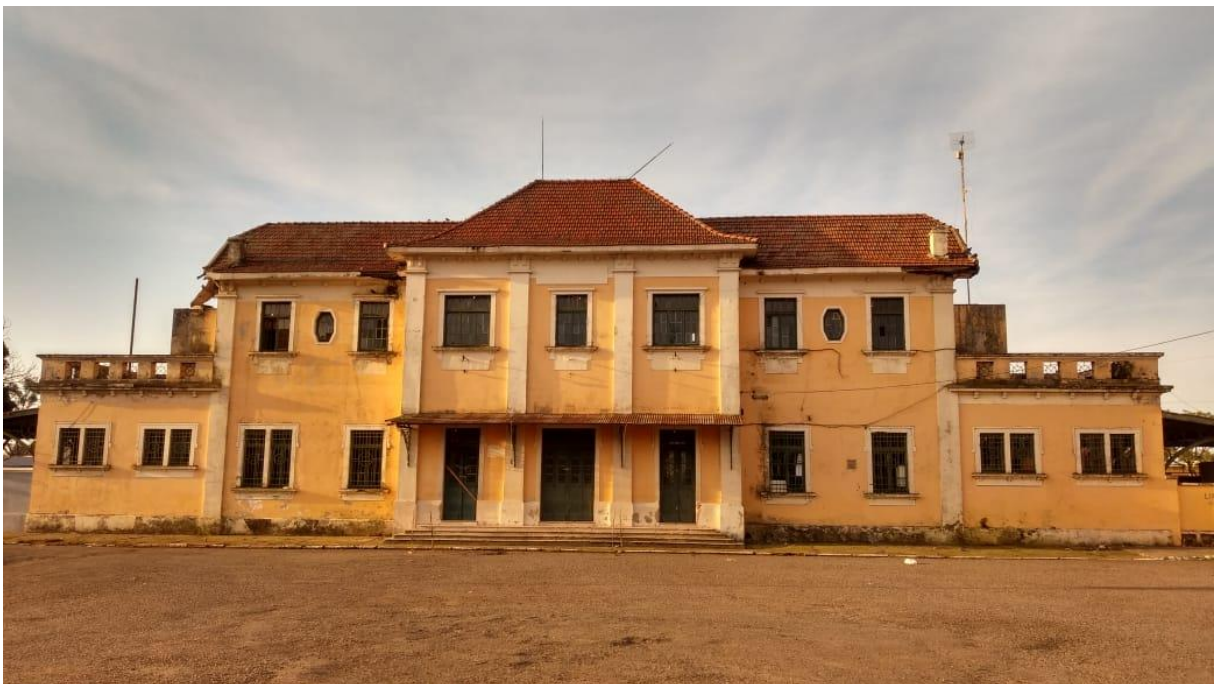
Figura 6 – Estação Ferroviária de Alegrete fotografada em 27 de julho de 2022

A estação férrea possui 503,46 m<sup>2</sup> de área construída, o sistema construtivo utilizado foi alvenaria portante de tijolos maciços, com esquadrias e forro em madeira, telhas cerâmicas, e argamassa de assentamento e reboco à base de cal (CARVALHO, 2016).

De acordo com o Centro de Pesquisa e Documentação de Alegrete (CEPAL), desde a construção da Estação Férrea, ocorreram algumas reformas pontuais e pequenas manutenções, como pinturas, porém não há registros destes procedimentos. O registro existente refere-se à última modificação realizada na edificação no ano de 1934, período que a edificação foi ampliada e ganhou o aspecto estético (Figura 6) que se encontra nos dias de hoje (ALEGRETE, 2022).

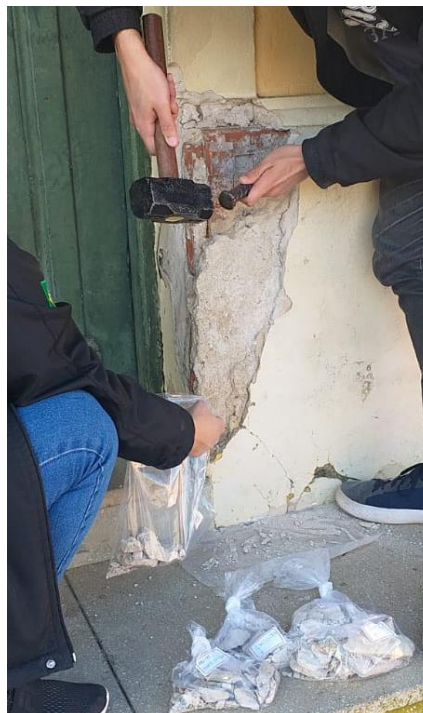
Figura 7 - Retirada das amostras

A amostragem dos revestimentos de argamassa da fachada principal foi realizada em um único dia. As amostras foram retiradas com auxílio de uma talhadeira e uma marreta (Figura 7), as partes íntegras foram armazenadas em sacos plásticos e identificadas durante a coleta.

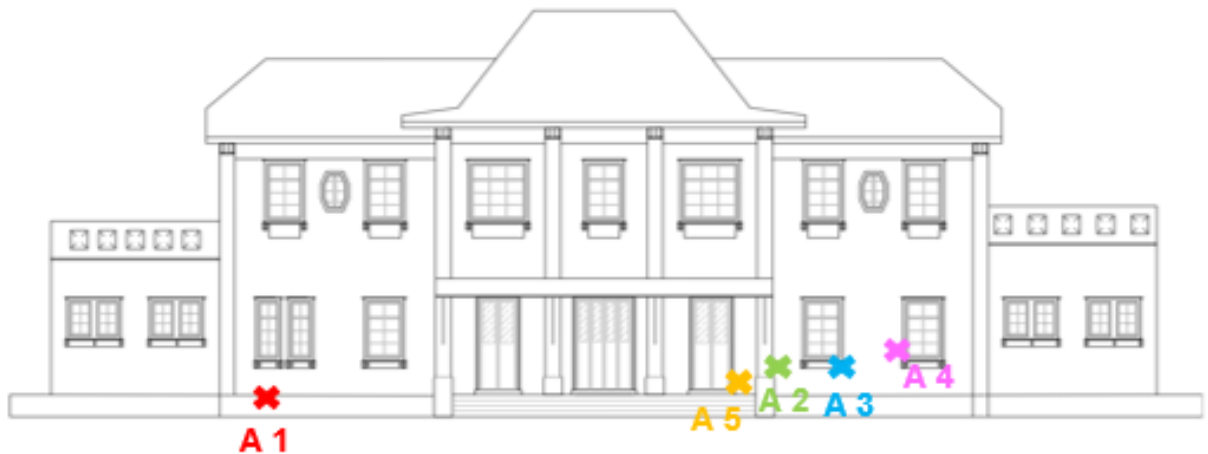
Figura 8 – Fachada frontal da estação com indicação dos pontos de extração das amostras

Foram coletadas amostras em cinco (5) diferentes pontos da fachada principal (Figura 8). Os locais de coleta foram definidos em pontos específicos da edificação, que provavelmente não haviam passado por interferência/reparo desde sua construção.

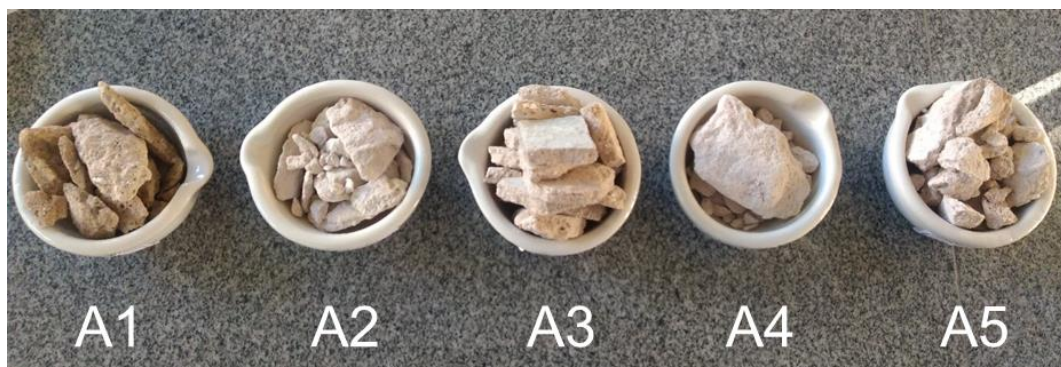
Figura 10 – Amostras secas

Depois da coleta as amostras foram encaminhadas para o Laboratório de Química e Metalografia da Universidade Federal do Pampa (UNIPAMPA), campus Alegrete/RS. As amostras que continham tinta na superfície foram raspadas com auxílio de uma espátula até sua total remoção. Após este procedimento, as amostras foram pesadas e acondicionadas em almofariz de porcelana para, na sequência passarem por uma secagem em estufa à 75°C por aproximadamente 24 horas, objetivando a retirada da sua umidade interna. Após o período de 24 horas, as amostras foram retiradas da estufa, resfriadas ao ar e pesadas (Figura 10). Com este procedimento foi determinado a umidade inicial de cada amostra.

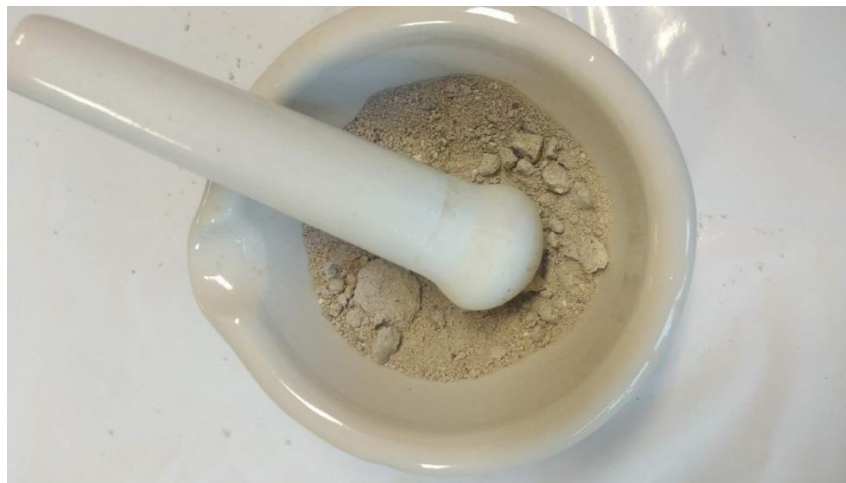
Figura 11 – Desagregação das amostras

O preparo das amostras para as outras análises (ataque químico e FRX) consistiu em desagregar as amostras cuidadosamente em um almofariz com pistilo de porcelana (Figura 11), de modo a não quebrar os grãos dos agregados miúdos.

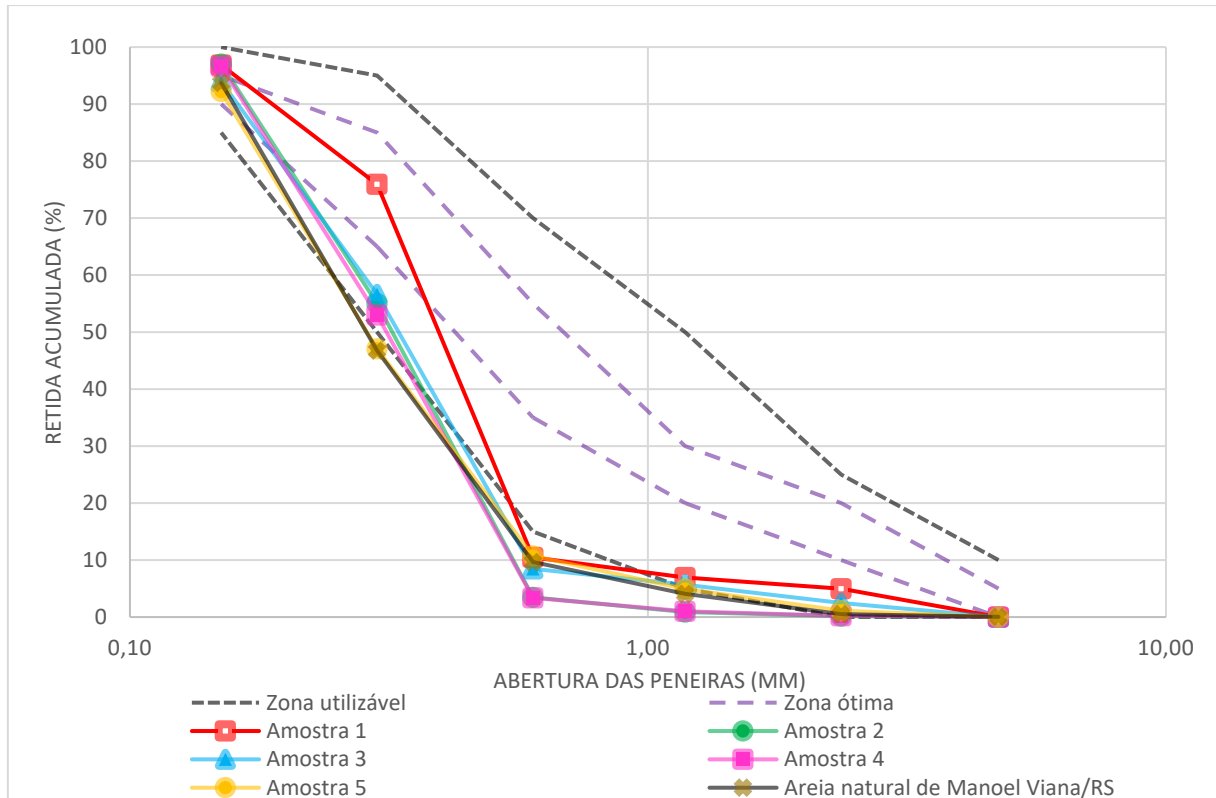
Figura 15 – Distribuição granulométrica dos agregados

A Figura 15 apresenta a composição granulométrica dos agregados miúdos obtidos da caracterização das argamassas históricas e a composição granulométrica da areia natural utilizada na região.

As composições granulométricas dos agregados miúdos indicam que as amostras A2, A3, A4 e A5 são bastante análogas. A amostra A1 apresenta menor porcentagem retida na peneira 0,15 mm e maior na peneira 0,3 mm. Em geral as curvas da composição granulométrica obtidas da reconstituição de traços são semelhantes a curva da composição granulométrica da areia natural comumente encontrada na região, cuja origem é do rio Ibicuí - município de Manoel Viana/RS. Pesquisadores como Beche (2021) e Pereira (2022) apresentam a caracterização do agregado miúdo proveniente do rio Ibicuí em suas pesquisas, permitindo a comparação dos resultados. Em função do exposto, é provável que na composição das argamassas da Estação Ferroviária tenha sido utilizado esse agregado.
