**LEVANTAMENTO DE MANIFESTAÇÕES PATOLÓGICAS INTERNAS DE
EDIFICAÇÃO DO PATRIMÔNIO CULTURAL DO MUNICÍPIO DE ALEGRETE-RS**

**ALEGRETE - RS
2017**

Trabalho de Conclusão de Curso
apresentado ao Curso de Engenharia Civil
da Universidade Federal do Pampa, como
requisito parcial para obtenção do Título de
Bacharel em Engenharia Civil.

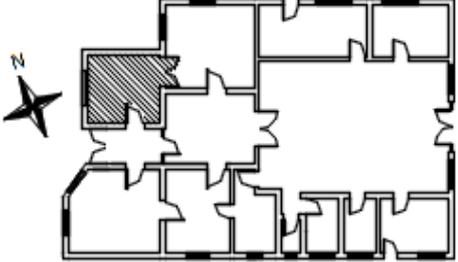
Figura 50 - Identificação dos Danos (Sala 1)

<p>e) Descolamento da argamassa de revestimento da região média da parede (parede oeste).</p> <p>f) Gretamento da pintura em região alta da parede e manchas (parede leste).</p> <p>g) Manchas e fissuras/trincas na região alta da parede, acima da porta (parede norte).</p> <p>h) Descolamento da argamassa em região baixa da parede (parede oeste).</p> <p>Prováveis causas: Descolamentos devido a espessura excessiva da camada, hidratação da cal inadequada e/ou argamassa incompatível com substrato antigo. Manchas devido a presença de umidade, fissuras e trincas devido a ocorrência de descolamento. O gretamento que é a quebra da película da pintura ocorreu em conjunto com o descolamento.</p>

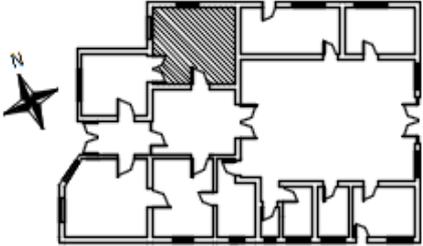
Figura 51 - Identificação dos danos da Edificação (Sala de Estar)

<p>i) Vesículas e descolamento do revestimento argamassado na região média da parede, ao lado da janela (parede norte)</p> <p>j) Descolamento de argamassa na e descolamento na região baixa da parede (parede norte).</p> <p>k) Manchas e fissuras/trincas de 45° na região alta da parede (parede leste).</p> <p>l) Apodrecimento de peças que compõem o assoalho de madeira do ambiente.</p> <p>Prováveis causas: Vesículas decorrentes da desagregação da argamassa, ocorre junto com os Descolamentos, que por sua vez podem ter sido ocasionados devido a espessura excessiva da camada, hidratação da cal inadequada e/ou argamassa incompatível com substrato antigo. Destacamentos devido a porosidade da camada. Manchas devido a presença de umidade, fissuras e trincas devido a ocorrência de algum problema estrutural na edificação.</p>

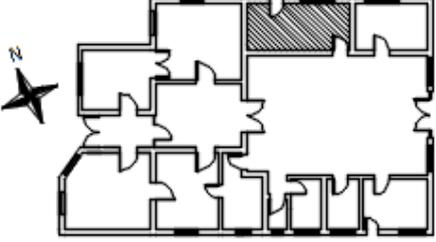
Figura 52 - Identificação dos danos da Edificação (Dormitório 3)

<p>m) Destacamento da pintura em região alta da parede (parede norte), manchas na laje de concreto.</p> <p>n) Infiltração na laje ocorrência de manchas na superfície.</p> <p>o) Enferrujamento e corrosão da porta metálica localizada na parede norte.</p> <p>Prováveis causas: Destacamentos devido a porosidade da camada, pintura realizada sobre caiação, e/ou incompatibilidade entre os materiais. Manchas decorrentes da presença de umidade devido a infiltração de água, e esta devido a inadequada vedação e impermeabilização. Já a esquadria metálica está exposta a agentes externos (susceptível a corrosão).</p>

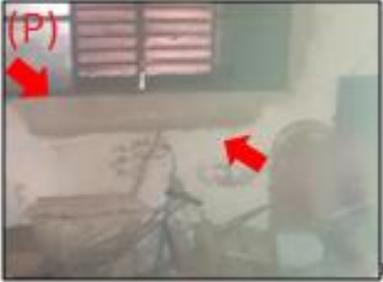
Figura 53 - Identificação dos danos da Edificação (Depósito)

<p>p) Manchas na região baixa da parede (parede norte).</p> <p>Prováveis causas: Resultado da saturação de água no revestimento poroso.</p>

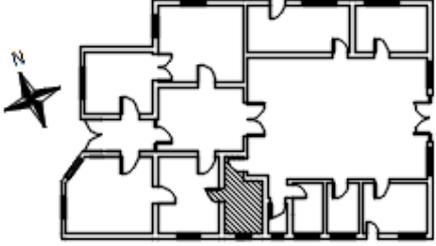
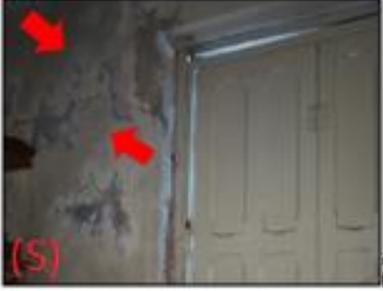
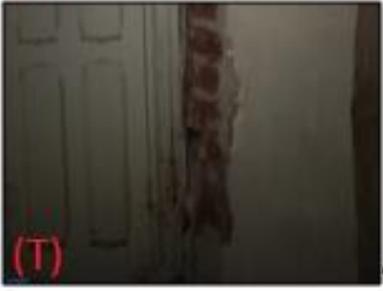
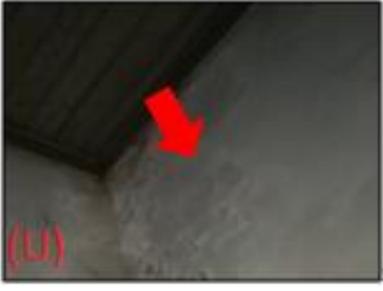
Figura 55 - Identificação dos danos da Edificação (Sala 3)

<p>s) Destacamento da pintura e manchas em região alta da parede (parede leste).</p> <p>t) Descolamento de argamassa em região baixa da parede (parede leste).</p> <p>u) Manchas em região alta da parede (parede sul).</p> <p>Prováveis causas: Destacamentos devido a porosidade da camada, pintura realizada sobre caiação, e/ou incompatibilidade entre os materiais. Descolamentos devido a espessura excessiva da camada, hidratação da cal inadequada e/ou argamassa incompatível com substrato antigo. Manchas devido a presença de umidade (saturação de água).</p>

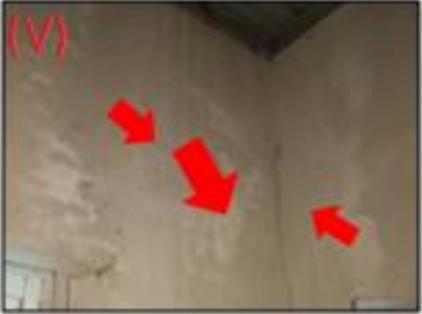
IDENTIFICAÇÃO DOS DANOS DA EDIFICAÇÃO

Local da verificação: Dormitório 2	
Principais Patologias	Descrição

<p>v) Eflorescência em região alta da parede (parede sul).</p> <p>w) Destacamento da pintura na região baixa da parede (parede sul).</p> <p>Prováveis causas: Eflorescências motivadas pela migração de sais solúveis que estão presentes nos materiais que compõem a alvenaria. Destacamentos devido a porosidade da camada, pintura realizada sobre caiação, e/ou incompatibilidade entre os materiais.</p>

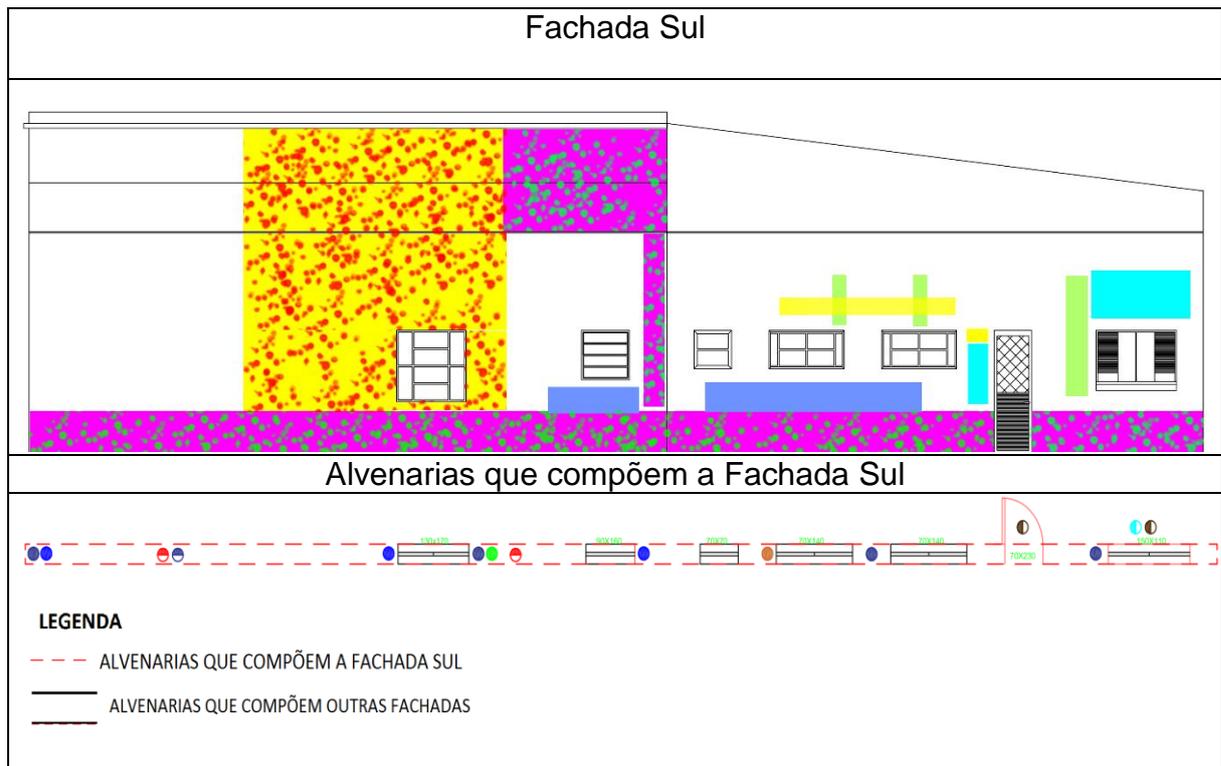
Figura 64- Mapa de Incidência de Danos da Edificação (Fachada Sul)

A figura 64 evidencia que a fachada em questão teve uma concentração de patologias na sua zona central, dispersas em regiões baixas, médias e altas na alvenaria, com a incidência de bolores com ou sem fissuras mapeadas. Internamente as patologias mais recorrentes foram as manchas e fissuras/trincas, em regiões altas e médias da alvenaria.

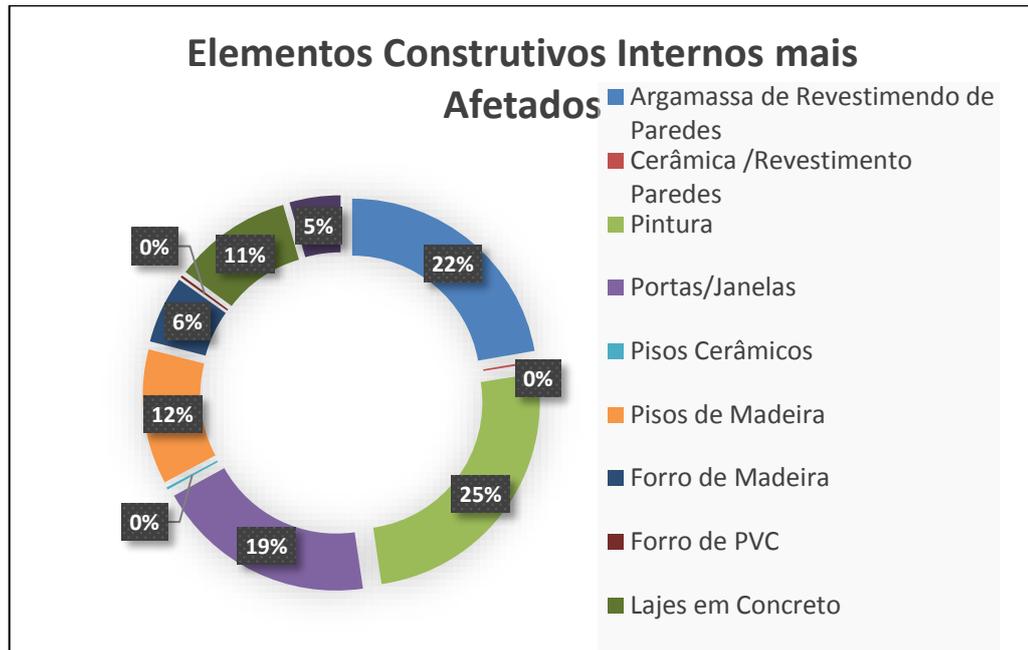
Figura 65- Patologias registradas por Elementos Construtivos

O gráfico da figura 65 evidencia que a argamassa de revestimento (22%), a pintura (25%) e as esquadrias (portas e janelas, 19%), seguido do piso de madeira (12%) e das lajes de concreto (11%), foram os elementos construtivos que apresentaram o maior número de manifestações patológicas. Os revestimentos de cerâmica não apresentaram patologias assim como os forros de pvc. A categoria “outros” (Figura 65) se refere a deteriorações de cunho estrutural como por exemplo, recalque diferencial. A Figura 66 mostra a incidência de patologias internas na edificação nos elementos construtivos.

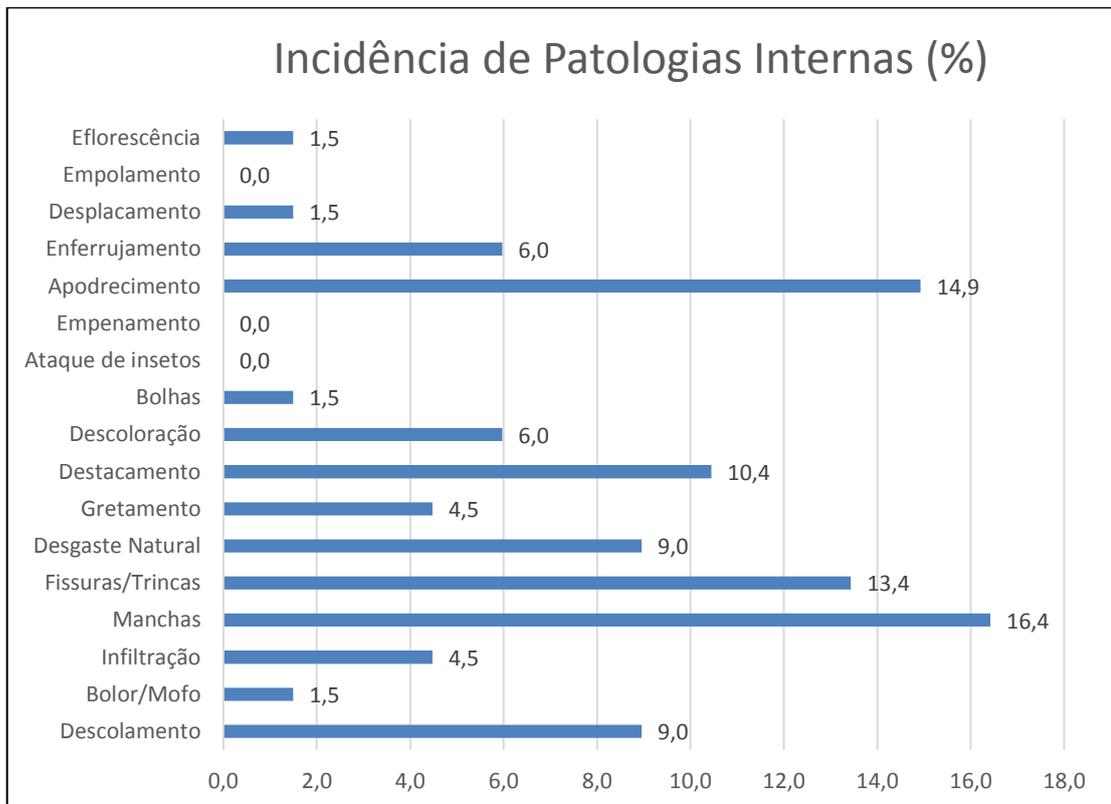
Figura 66 - Incidência de Patologias Internas na Edificação

Com os dados da figura 66 verifica-se que, “manchas” é a manifestação patológica mais incidente com 16,4% sendo avaliada nas categorias pintura, revestimento argamassado entre outros. Com 14,9% o “apodrecimento” é uma patologia bastante aparente em esquadrias, forro e piso de madeira. Enquanto que as fissuras/trincas atingiram um percentual de 13,4% de incidência, estando aparentes em qualquer tipo de substrato e independente de fator de decorrência (englobando fissuras reentrantes em pintura, revestimento argamassado e lajes de concreto). O “destacamento” e o “descolamento” aparecem com 10,4% e 9,0% de incidência, respectivamente. A Figura 67 apresenta o percentual de patologias observadas nas faces internas das alvenarias de fachada, relacionando-as com as demais patologias internas.

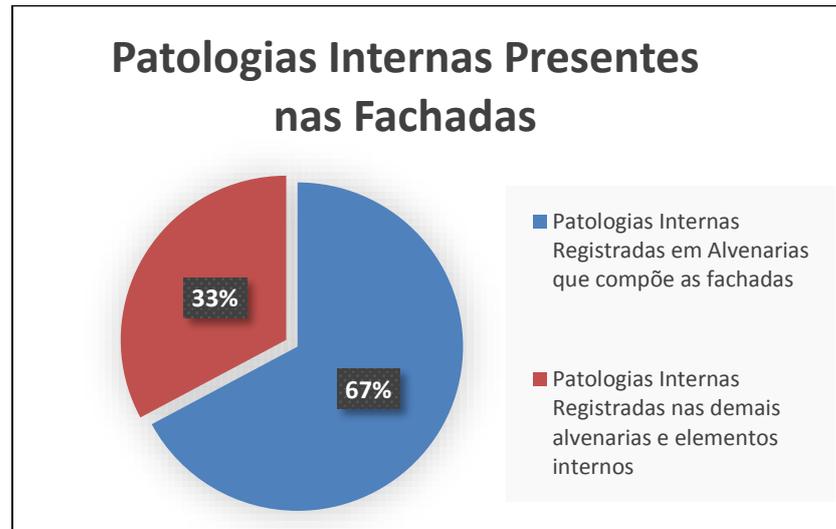
Figura 67- Patologias registradas em alvenarias de fachada

A figura 67, mostra que do total de 67 patologias catalogadas, 45 estavam presentes em elementos que constituem as alvenarias que compõem as fachadas da edificação (gerando uma porcentagem de 67%). Nas alvenarias internas observou-se um número menor de problemas, especulando-se que os fatores externos sejam, portanto mais agressivos. A figura 68 apresenta a incidência de patologias internas por fachada.

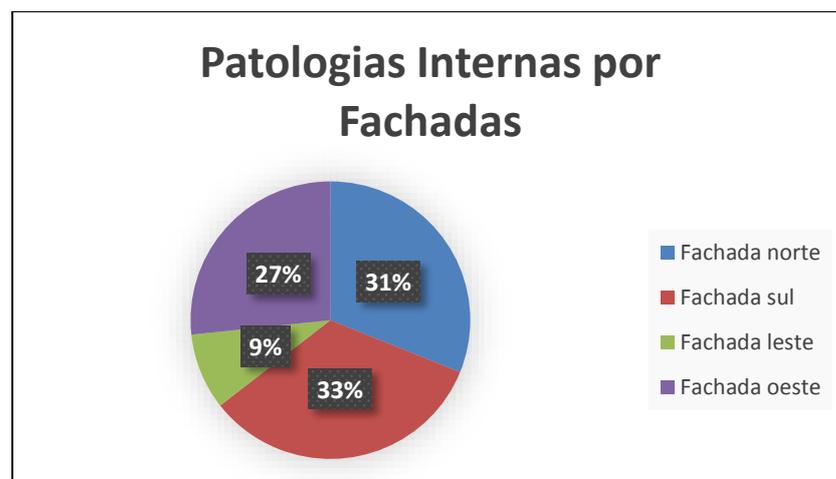
Figura 68 - Incidência de Patologias por Fachadas

A figura 68 mostra que a fachada com um menor registro de patologias internas foi a Fachada Leste. Esta fachada fica situada no quintal da edificação (fundo dos

lotes). As demais fachadas apresentaram uma proximidade na quantidade de danos internamente registradas.

De acordo com Carvalho (2016), a edificação está localizada em meio a outras edificações, que a impedem parcialmente de receber luz solar. Percebe-se que a pouca iluminação solar e a ventilação têm influência direta na ocorrência das manifestações patológicas dessas fachadas. Grande parte dessas anomalias, pode ser associada a falta de reparos e manutenção, o que ocasiona grandes danos também no lado interno da edificação, principalmente nas alvenarias que compõem as fachadas. A Figura 69 mostra a incidência de patologias externas da edificação.

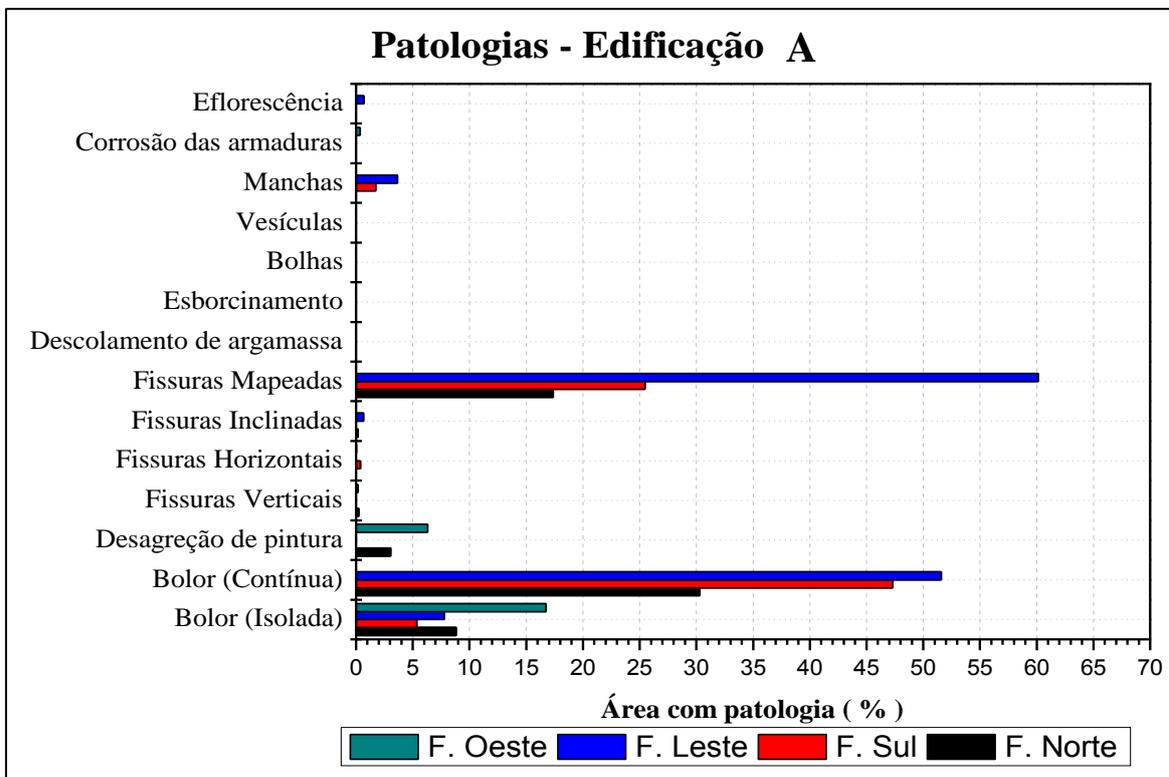
Figura 69 - Manifestações de patologias externas

Apesar de Carvalho quantificar a fachada leste como a mais prejudicada em relação as demais, internamente ela apresenta poucas evidências patológicas, isso pode ser justificado pela diferença na composição dessa alvenaria. O Material da argamassa de revestimento e assentamento não é poroso como o das demais fachadas, na face interna que apresentam método construtivo da época dessa edificação, a base de cal. Essa alvenaria compõe um ambiente com ventilação,

através de grandes aberturas que possibilitam iluminação, diminuem a ocorrência de patologias derivadas da umidade, registrando apenas fissuras no substrato.

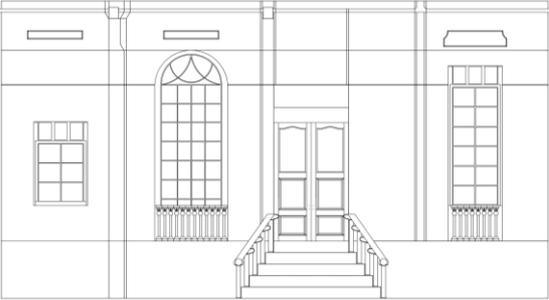
Figura 70 – Comparativo entre fachadas e alvenarias – Fachada Oeste

Comparativo entre fachadas e alvenarias	
Fachada Oeste	<p>Descrição: As patologias de fachada registradas foram bolores e desagregação da pintura. Já nas patologias internas, tem-se manchas, fissuras, gretamento, destacamento e o apodrecimento das esquadrias.</p> <p>Compatibilidade: Fatores motivadores, como a umidade na base decorrente da presença de fissuras, remates, revestimentos porosos, e o substrato alcalino (Reboco) que deflagra alguma das patologias internas/externas.</p>

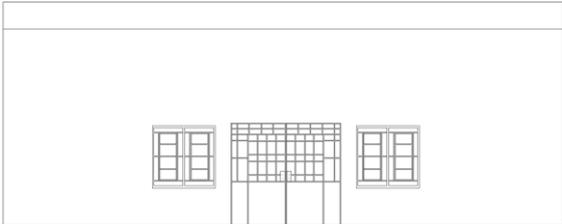
Figura 71 - Comparativo entre fachadas e alvenarias – Fachada Leste

Comparativo entre fachadas e alvenarias	
Fachada Leste	<p>Descrição: As patologias de fachada registradas foram bolores, bolores sobrepostos a fissuras mapeadas, fissuras inclinadas, manchas e eflorescência. Já nas patologias internas, registrou-se a decorrência de manchas pelo revestimento e enferrujamento das esquadrias.</p> <p>Compatibilidade: Fatores motivadores, como a umidade (saturação de água em um determinado local) e a presença de sais minerais, potencializada a sua ocorrência em regiões de maior fluxo ou retenção de água, porosidade da superfície e menor incidência de insolação.</p>

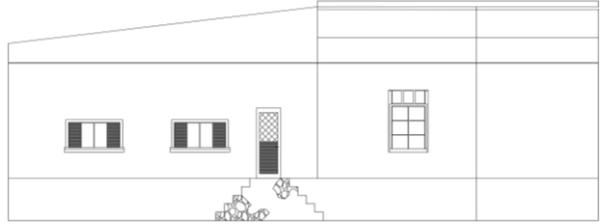
Figura 72 - Comparativo entre fachadas e alvenarias – Fachada Norte.

Comparativo entre fachadas e alvenarias	
Fachada Norte	<p>Descrição: As patologias de fachada registradas foram bolores (incluindo sobre fissuras mapeadas) fissuras inclinadas e mapeadas, manchas e eflorescência. Já nas patologias internas, verificou-se a ocorrência de manchas, bolhas, destacamento, descolamento, gretamento, descoloração e enferrujamento de esquadrias metálicas.</p> <p>Compatibilidade: A umidade com a presença de sais minerais, porosidade da superfície e menor incidência de insolação como fatores deflagrantes, assim como a alcalinidade do substrato (reboco) que compõe parte da fachada. Manchas com mesmo aspecto visual.</p>
