**UNIVERSIDADE FEDERAL DO PAMPA**

**LEVANTAMENTO DE MANIFESTAÇÕES PATOLÓGICAS CAUSADAS POR  
UMIDADE NAS EDIFICAÇÕES DA UNIPAMPA CAMPUS ALEGRETE**

Trabalho de Conclusão de Curso  
apresentado ao Curso de Engenharia  
Civil da Universidade Federal do  
Pampa, como requisito parcial para  
obtenção do Título de Bacharel em  
Engenharia Civil.

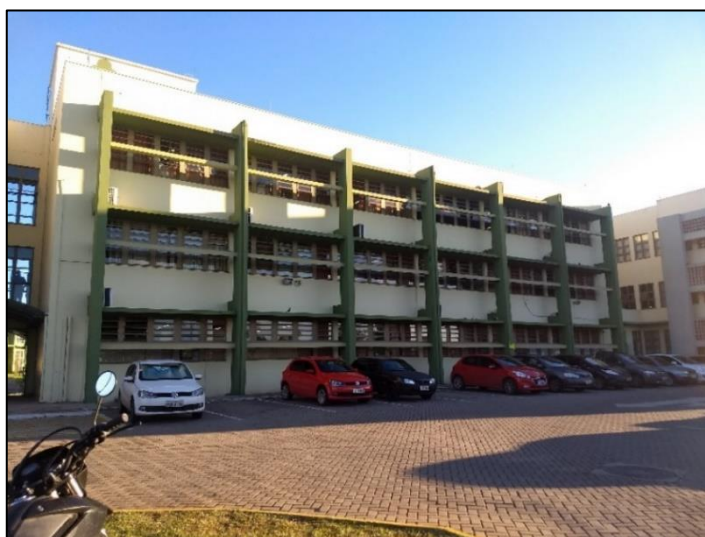
Figura 27 - Prédio Acadêmico 1 (Fachada Norte)

No ano de 2015, o mesmo foi restaurado e, com isso, aplicou-se uma nova pintura em toda a sua extensão. Com essa restauração, muitos defeitos na estrutura foram corrigidos e, por isso, esse foi o prédio com menor incidência de manifestações patológicas.

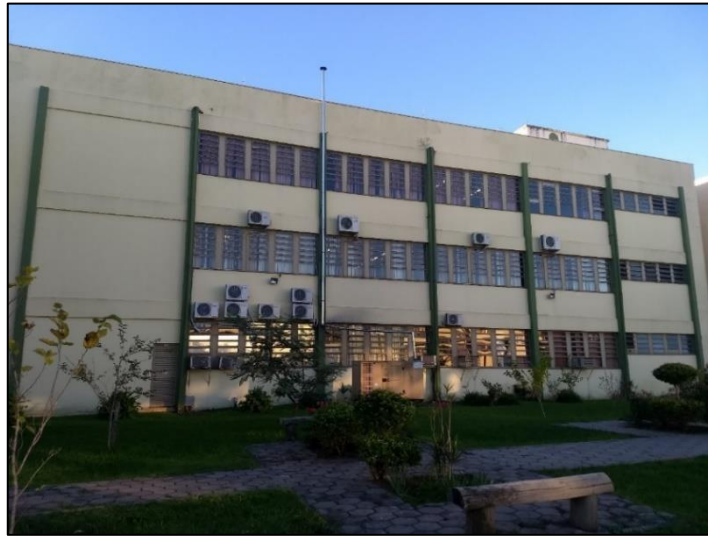
Figura 32 – Prédio Acadêmico 1 (Fachada Sul)

Na fachada sul (Figura 32) as piores incidências ocorreram nas paredes centrais da edificação, denominada Parede 2 e 3 e em um pilar central, chamado de Pilar 3, conforme localizações apresentadas na Figura 33.

Nessa fachada não foi possível utilizar a câmera termográfica para a análise das manifestações patológicas encontradas, por ser um local com pouca incidência solar, (o que não torna evidente as variações de temperatura). Em função da pouca incidência solar, a fachada, acaba sendo um local de maior umidade na edificação.

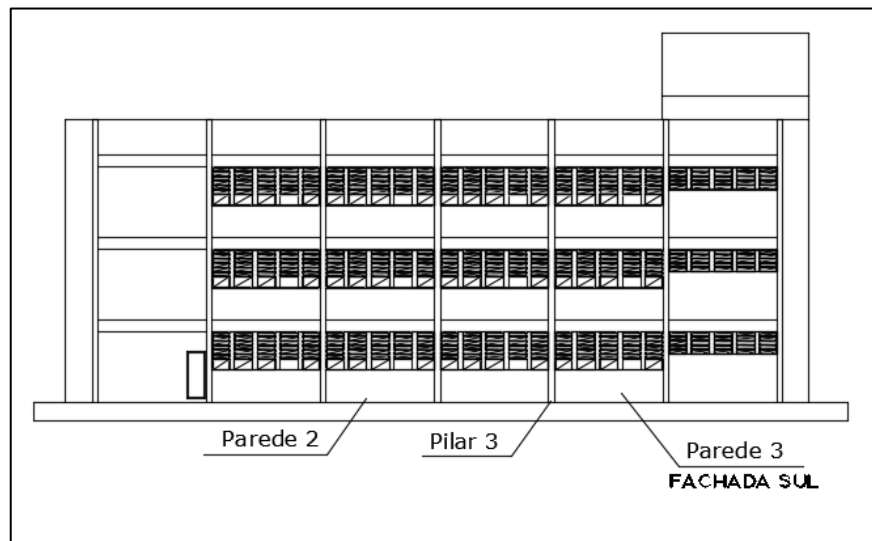
Figura 33 - Apresentação das manifestações patológicas no Prédio Acadêmico 1 (Fachada Sul)

No local denominado parede 2 (Figura 33), nota-se a presença de machas e descascamentos da pintura na parte inferior da parede, apresentadas na Figura 34.

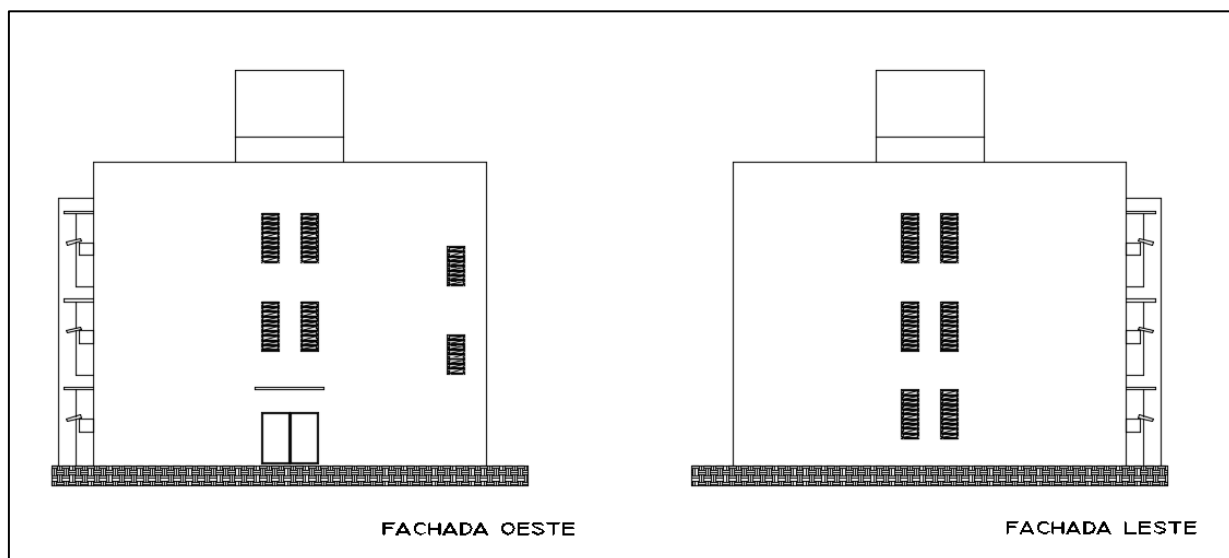
Figura 37 – Prédio Acadêmico 1 (Fachadas Oeste e Leste)

Nessas fachadas (Figura 37) não há presença de manifestações patológicas por umidade, por ser um local coberto para a passagem dos pedestres (fachada leste) e protegido pela presença de outra edificação (fachada oeste).

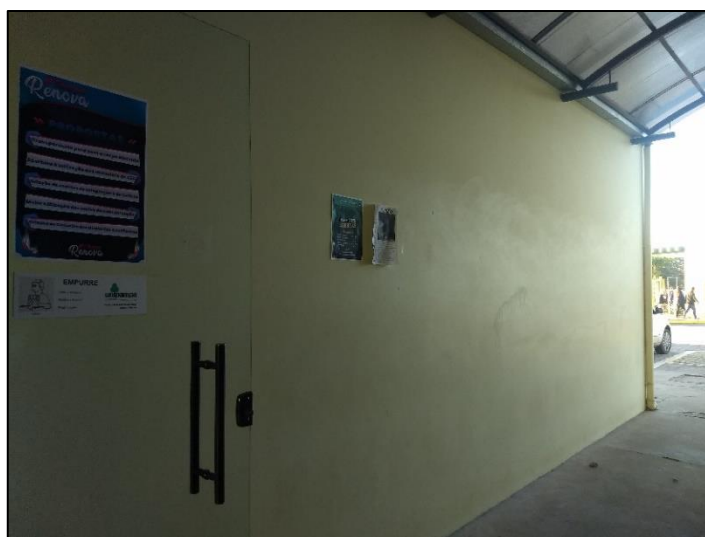
Figura 38 - Prédio Acadêmico 1 (Fachada Leste)

A fachada leste dessa edificação está apresentada na Figura 38, onde pode-se notar que não há problemas devido a umidade.

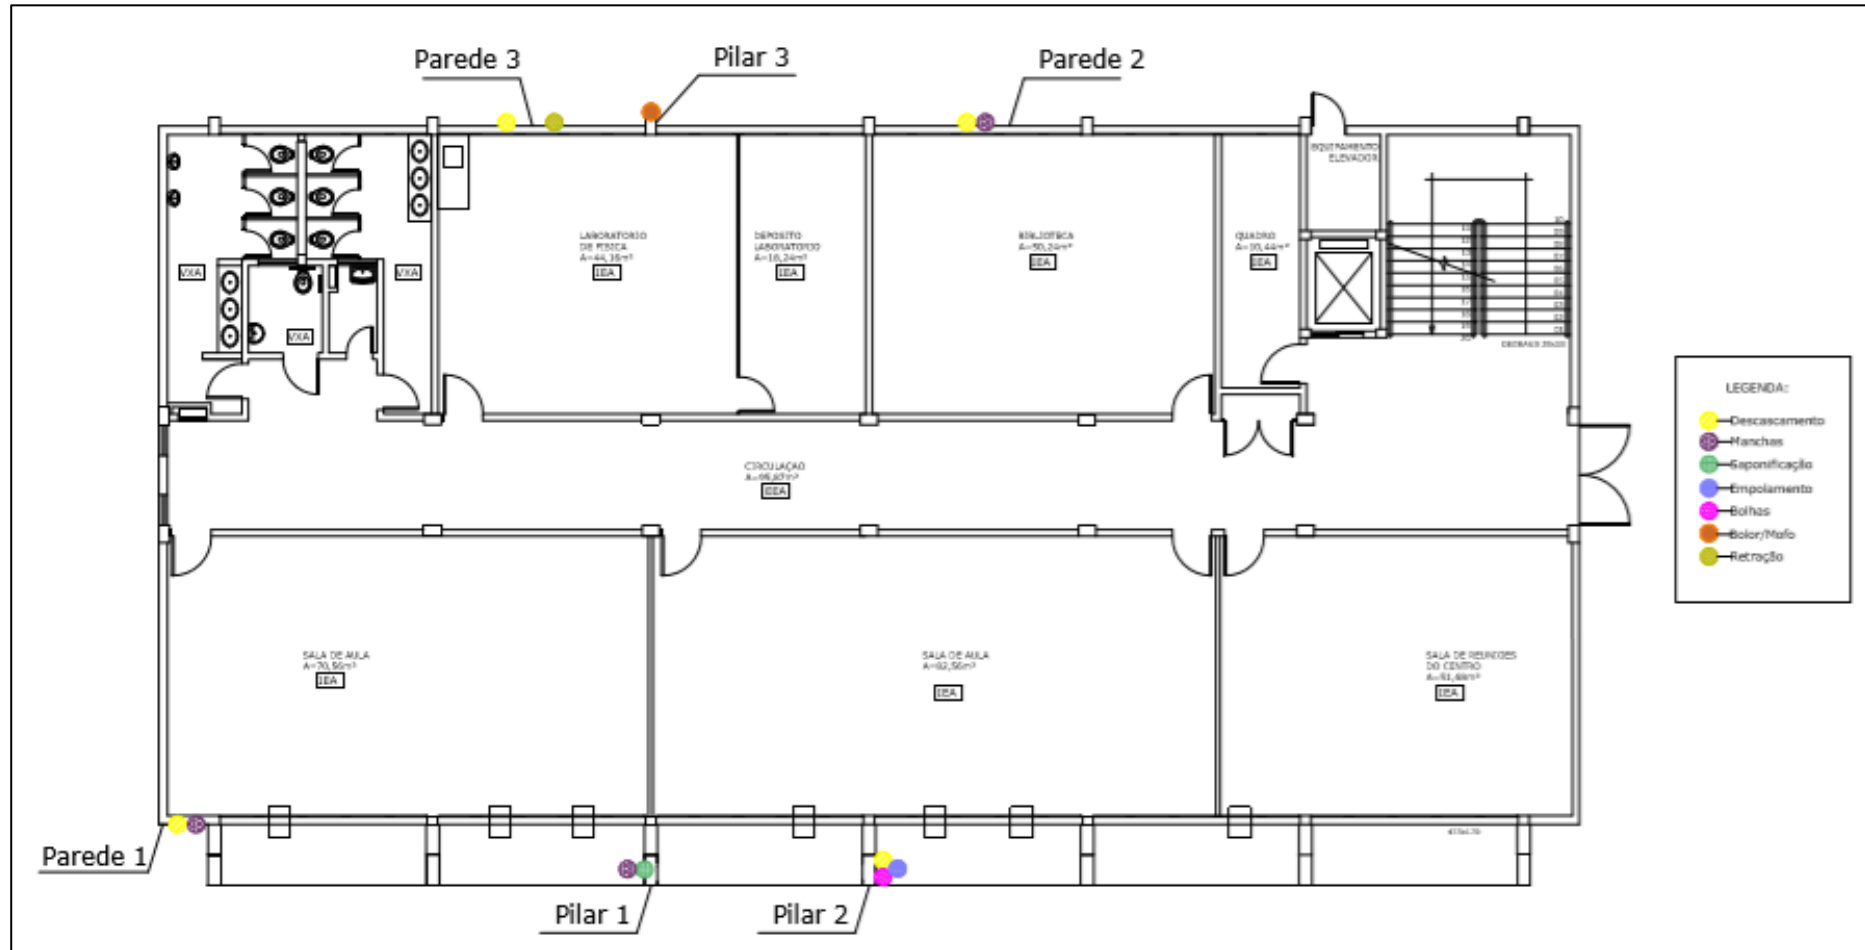
Figura 39 - Mapeamento das manifestações no Prédio Acadêmico 1

Na Figura 39 está apresentado o mapeamento das manifestações apresentadas no Prédio Acadêmico 1.

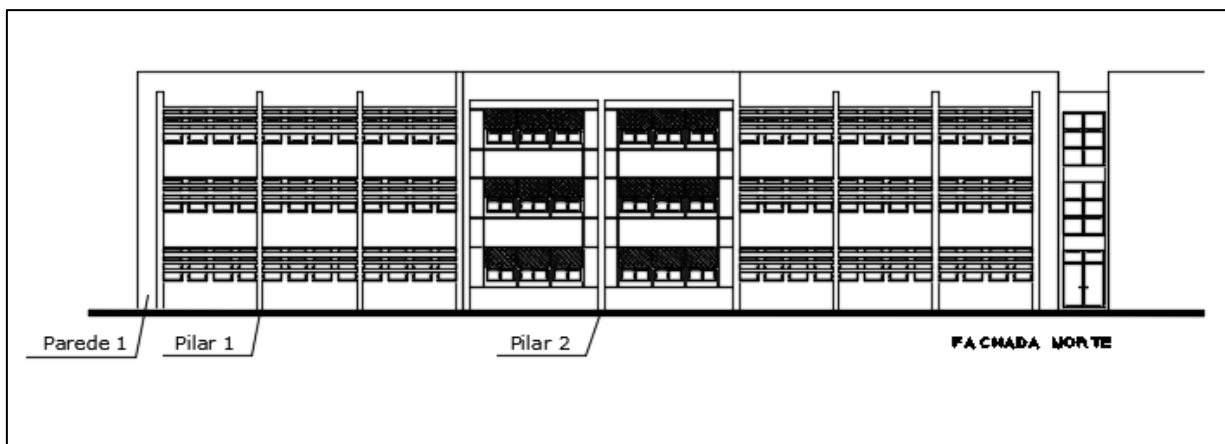
Figura 41 - Apresentação das manifestações patológicas no Prédio Acadêmico 2 (Fachada Norte)

Foi analisada toda a fachada e as piores incidências ocorreram na parede esquerda da edificação, denominada Parede 1 e em dois pilares centrais, chamados de Pilares 1 e 2, conforme apresenta-se na Figura 41.

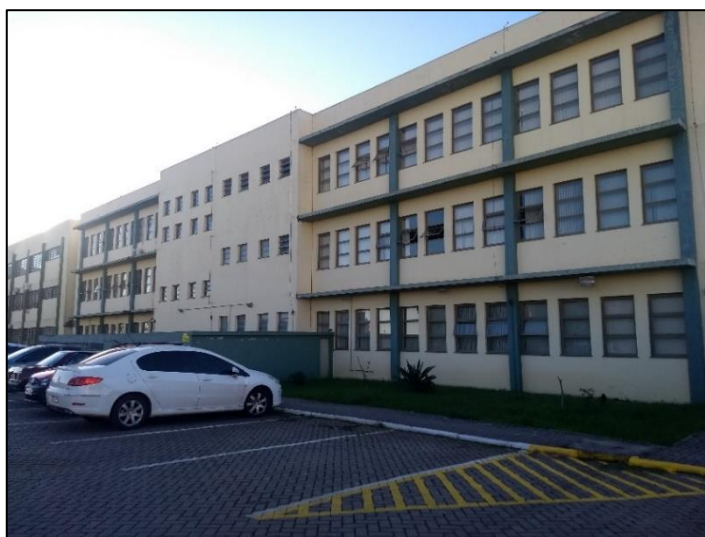
Figura 45 - Prédio Acadêmico 2 (Fachada Sul)

Na fachada sul (Figura 45) as piores incidências ocorreram na parede esquerda da edificação, denominada Parede 2, no pilar central chamado de Pilar 3, na parede central

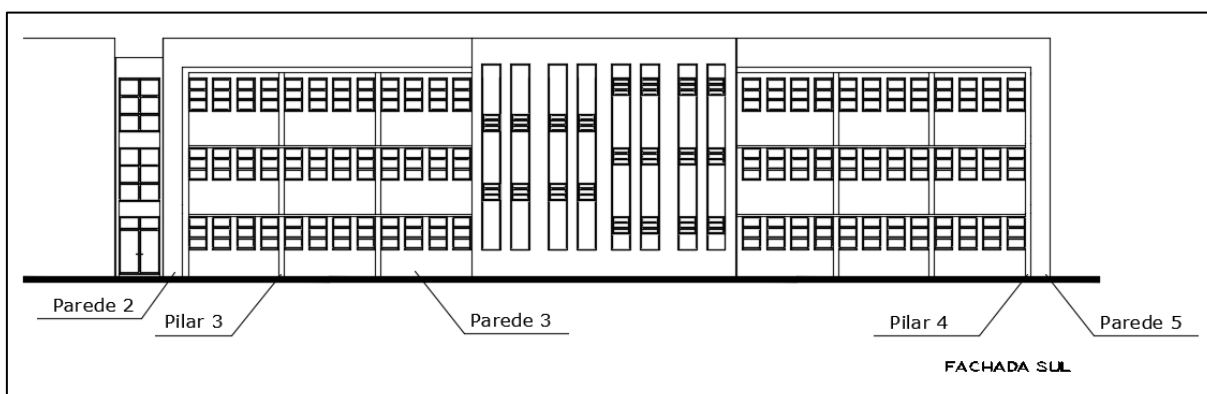
Figura 46 - Apresentação das manifestações patológicas no Prédio Acadêmico 2 (Fachada Sul)

denominada Parede 3, em um pilar e na parede direita da edificação, denominados Pilar 4 e Parede 4 (todas apresentadas na Figura 46)

Na Parede 2 e no Pilar 3 nota-se a presença de manchas, retração da argamassa, eflorescências e descascamentos, todas sendo causadas provavelmente por excesso de umidade. Essas manifestações são mais presentes nesses elementos por ser uma área que sofre com o contato direto dos agentes climáticos. A Figura 47 mostra esses defeitos nos elementos analisados.

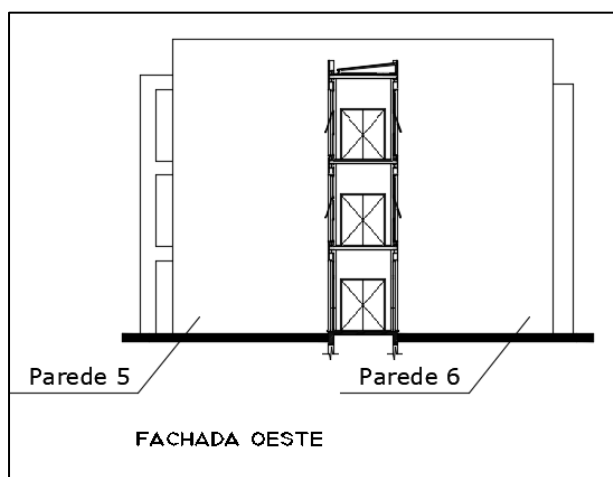
Figura 50 - Apresentação das manifestações patológicas no Prédio Acadêmico 2 (Fachada oeste)

Diferentemente da fachada oeste do prédio 1, essa fachada apresentou significativo número de manifestações patológicas, mesmo sendo coberta para a circulação das pessoas, A Figura 50 apresenta a localização das mesmas em planta de fachada. Nessa localização também não foi possível utilizar a câmera termográfica, pois ela não identificava a diferenças nas temperaturas.

Ambos elementos (Parede 5 e Parede 6) apresentaram defeitos próximo a extremidade da parede, pois é o local que recebe água da chuva (umidade de precipitação) e o calor do sol, o que faz com que à infiltração e evaporação da água. A Figura 51, mostra essas manifestações.

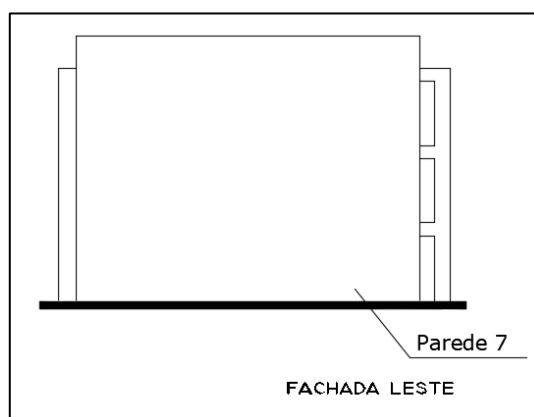
Figura 52 - Apresentação das manifestações patológicas no Prédio Acadêmico 2 (Fachada leste)

Analisou-se toda a fachada e as incidências mais significativas ocorreram na parede direita da edificação, denominada Parede 7, conforme apresenta-se na Figura 52.

Ao contrário das últimas duas fachadas, nessa foi possível analisar com a câmera termográfica as manifestações existentes. Na Parede 7 encontra-se manchas, retração da argamassa, bolhas e descascamento. Como é uma das fachadas que têm maior contato com

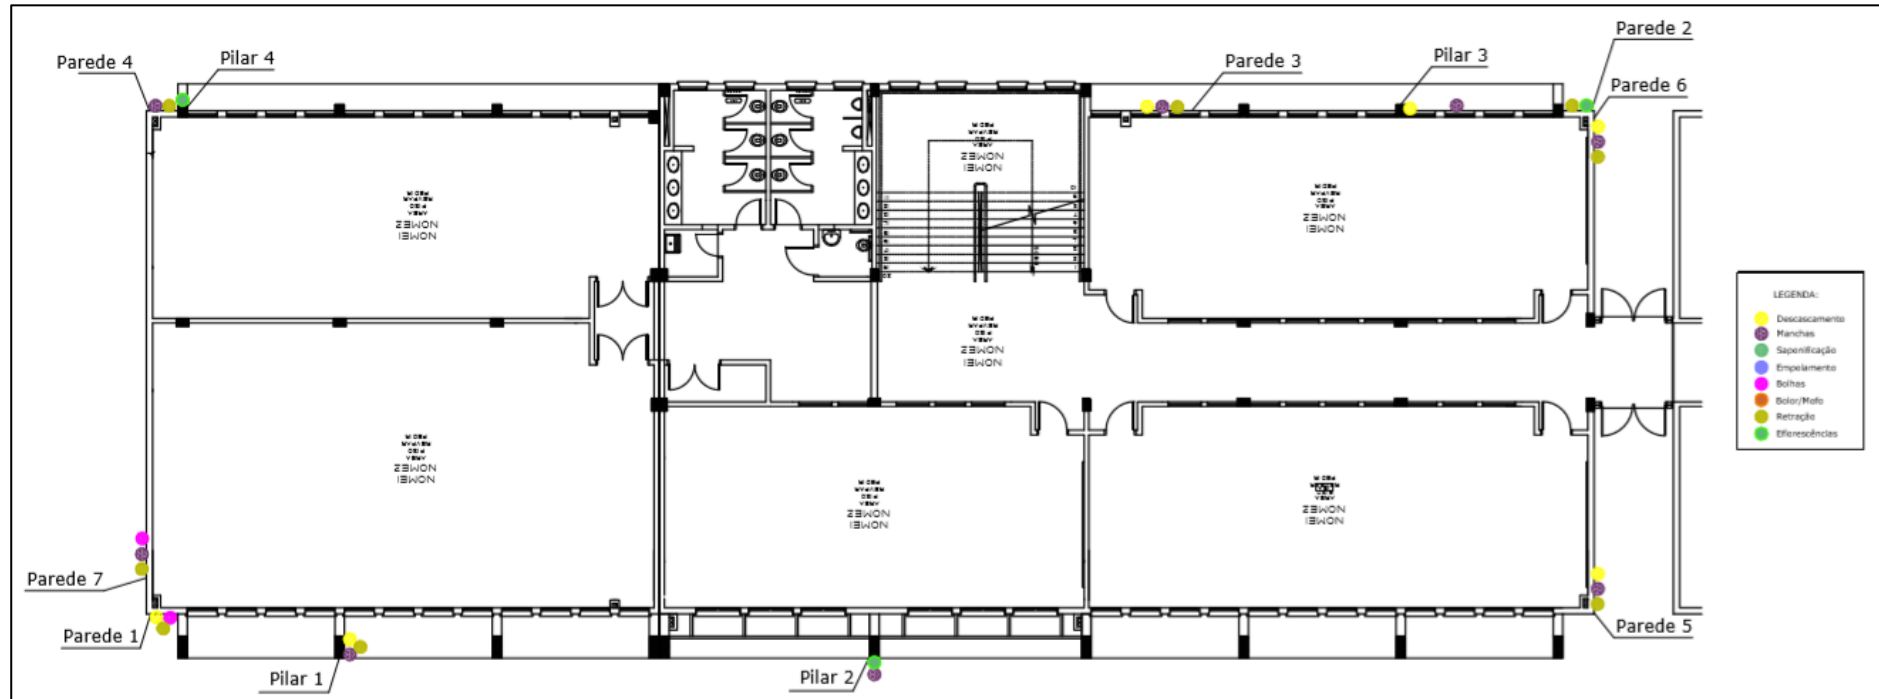
Figura 54 - Mapeamento das manifestações no Prédio Acadêmico 2

Mesmo sendo uma fachada de contato intenso do sol, notou-se uma demora significativa na evaporação da água infiltrada. Dois fatores podem ocasionar esse efeito, o favorecimento de chuva nessa parede e o fato de ter sol somente em um turno, pela manhã, pois mesmo sendo bem incidente nesse horário, não é constante durante o dia. A Figura 54 apresenta os mapeamentos das manifestações nesse Prédio.

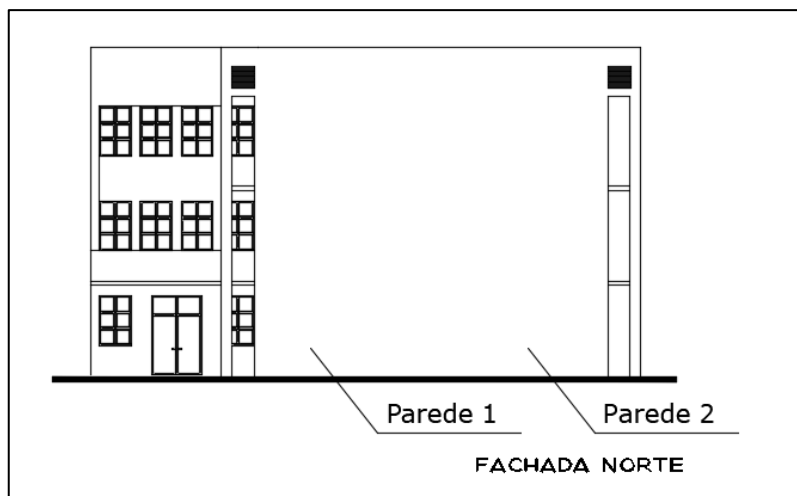
Figura 56 - Apresentação das manifestações patológicas no Prédio Administrativo (Fachada norte)

Analisou-se toda a Fachada Norte do prédio Administrativo e as piores incidências ocorreram nos elementos denominados Parede 1 e Parede 2, conforme apresenta-se na Figura 56. Nessa fachada foi possível a análise termográfica, pois há grande incidência solar.

Na Parede 1 encontra-se manchas, retração da argamassa, bolhas e descascamento, todas pela influência da umidade no elemento, demonstrada na Figura 57.

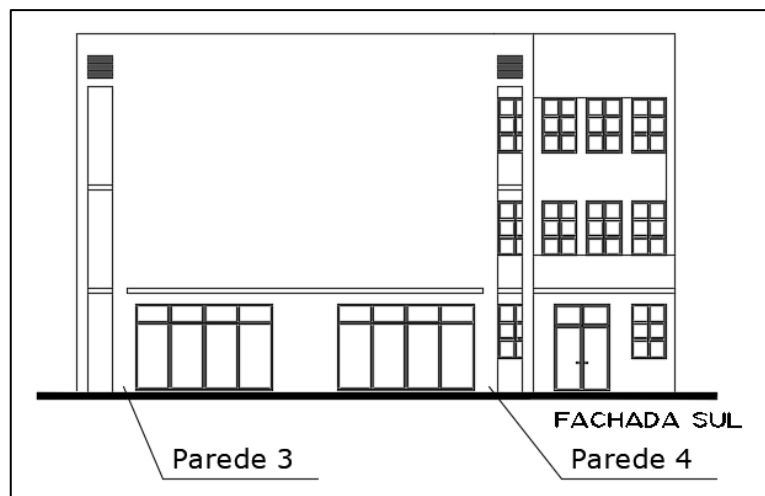
Figura 59 - Apresentação das manifestações patológicas no Prédio Administrativo (Fachada sul)

A fachada sul desse prédio é a mais úmida de todos analisados até agora, pois além de não ter contato direto com o sol, não possui calçada em sua base, o que como foi visto anteriormente, aumenta consideravelmente as chances de se obter manifestações patológicas por umidade (Figura 59).

No local denominado parede 3 (Figura 59) nota-se a presença de machas e descascamentos da pintura na parte inferior da parede, apresentadas na Figura 60.

O que ocasiona esse tipo de defeito é o fato desse local (base da parede) ser o que tem maior contato com a chuva, pois a água bate no solo saturado e respinga na parede. Essa água, com o tempo, vai infiltrando e causando defeitos na pintura. Além de possuir umidade ascendente, por ser um local de contato direto com o solo.

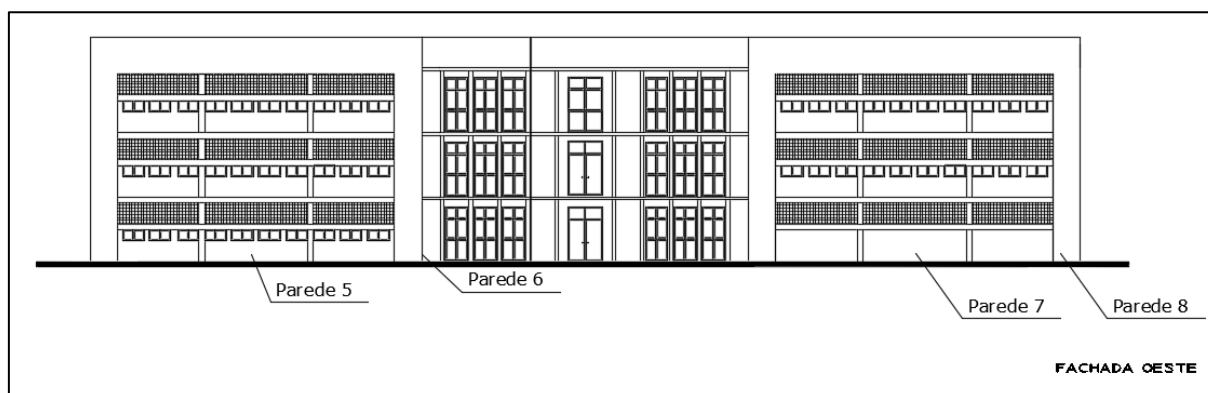
Figura 62 - Apresentação das manifestações patológicas no Prédio Administrativo (Fachada oeste)

Essa é a fachada (analisada com a câmera termográfica) que mais apresentou manifestações patológicas por umidade. Na sequência apresenta-se as que tiveram mais destaque no estudo. Na Figura 62 as anomalias estão apontadas na fachada.

No local denominado Parede 5 nota-se a presença de descascamento na pintura e umidade ascendente na parte inferior da parede, apresentadas na Figura 63.

O que ocasiona esse tipo de defeito é o fato desse local (base da parede) ter contato direto com o solo e, com isso, a umidade presente nele sobe. Essa água com o tempo vai infiltrando e causando defeitos na pintura.

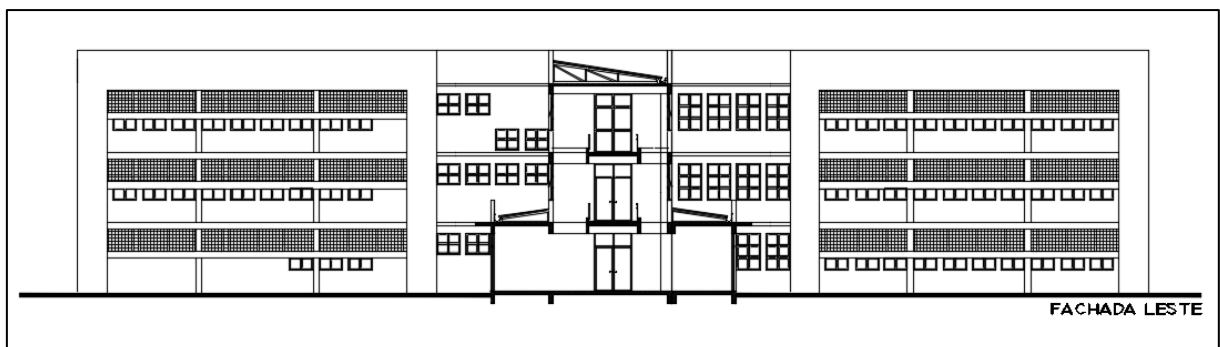
Figura 67 - Apresentação das manifestações patológicas no Prédio Administrativo (Fachada leste)

A Fachada Leste está apresentada na Figura 67. O lado esquerdo, por ser um local com um elevado número de vegetação, não foi possível analisar se há manifestações patológicas agindo nela. E o lado direito não apresentou nenhum tipo de defeito significativo.

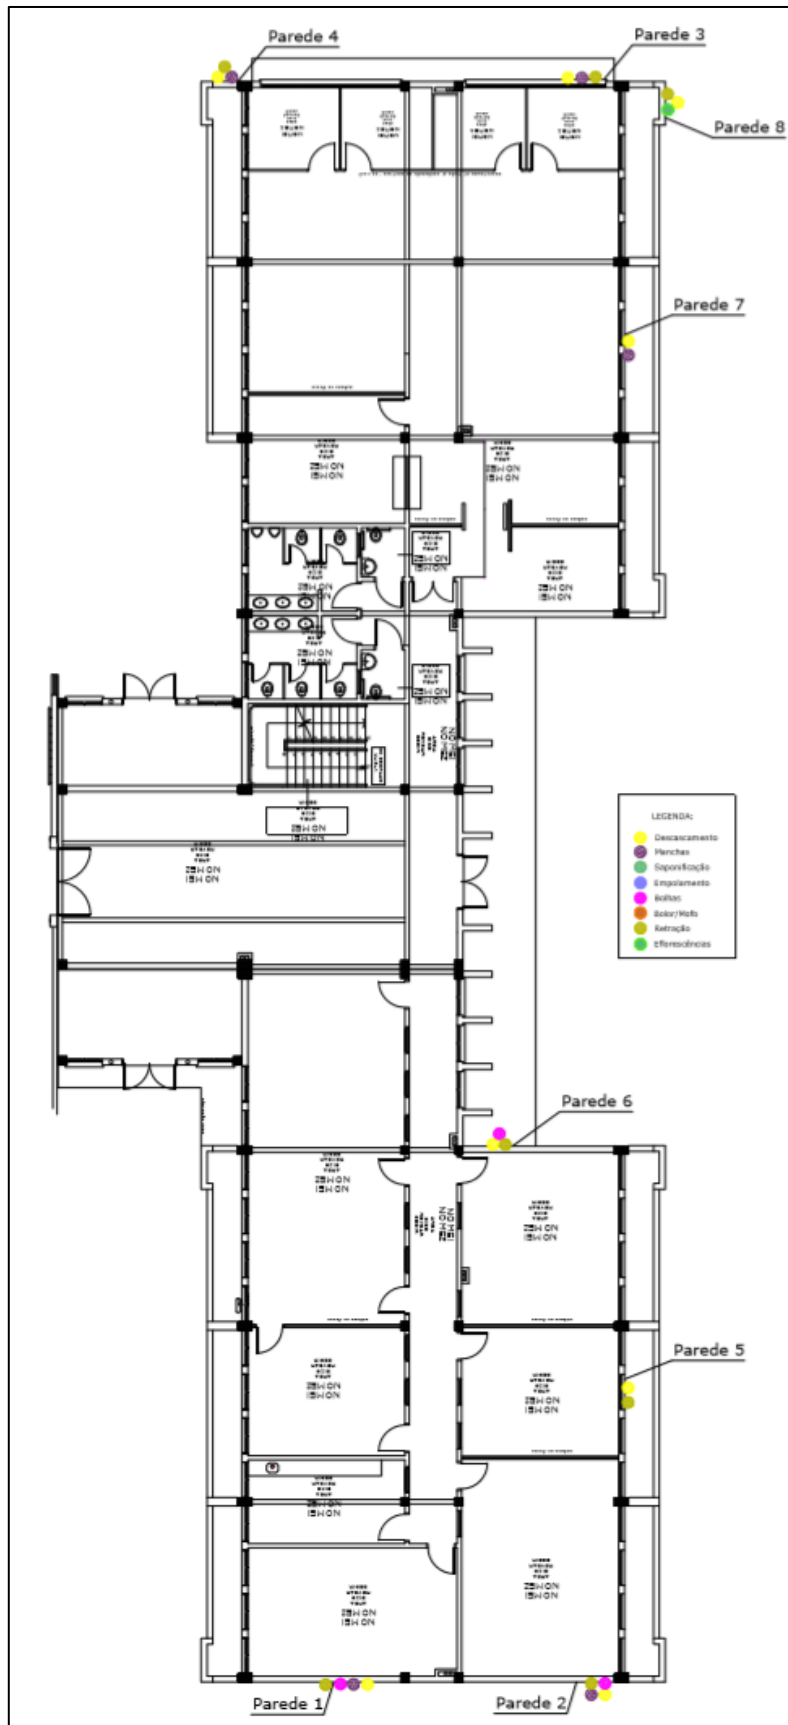
Figura 68 - Mapeamento das manifestações no Prédio Administrativo

A Figura 68 apresenta o mapeamento das manifestações nesse Prédio.
