**UNIVERSIDADE FEDERAL DO PAMPA – UNIPAMPA
CENTRO DE TECNOLOGIA DE ALEGRETE – CTA
CURSO DE ENGENHARIA CIVIL**

**ESTUDO DE CASO DO PAVIMENTO FLEXÍVEL EM DETERMINADOS PONTOS
DA ZONA URBANA DE ALEGRETE – RS**

TRABALHO DE CONCLUSÃO DE CURSO

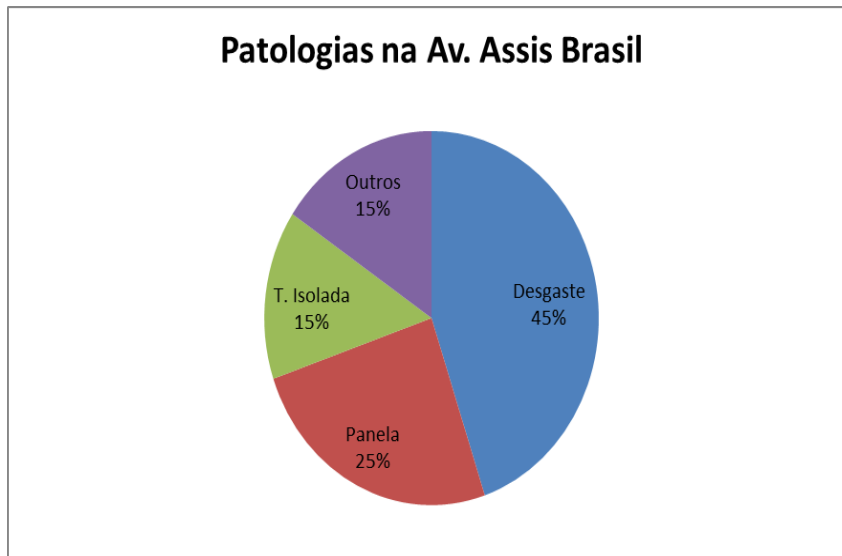
Figura 29 – Percentual de contribuição das patologias na Av. Assis Brasil

O gráfico da Figura 29 apresenta o percentual de contribuição das patologias encontradas na Av. Assis Brasil.

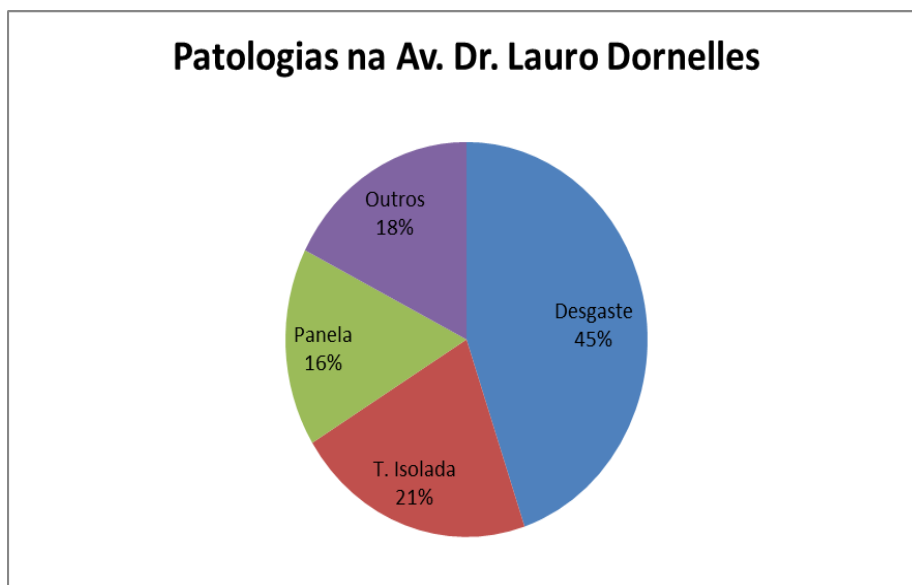
Figura 36 – Distribuição das patologias na Av. Dr. Lauro Dornelles

O gráfico da Figura 36 é possível verificar o percentual de contribuição das patologias encontradas na Av. Dr. Lauro Dornelles.

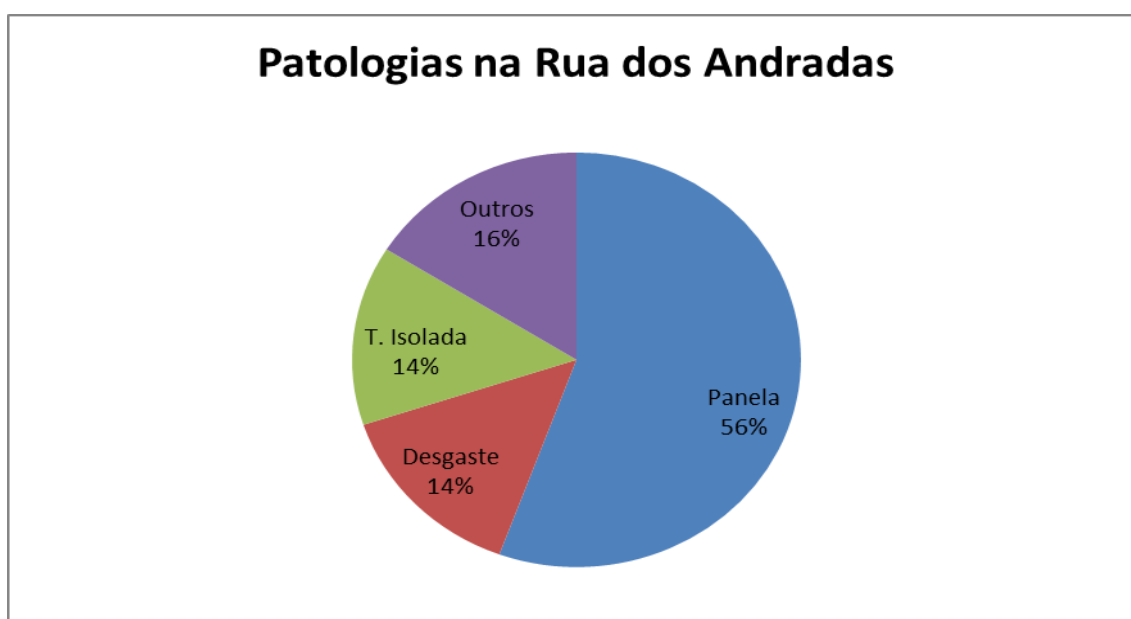
Figura 47 – Distribuição das patologias na Rua dos Andradas

O gráfico da Figura 47 apresenta o percentual de contribuição das patologias encontradas na Rua Assis Brasil.

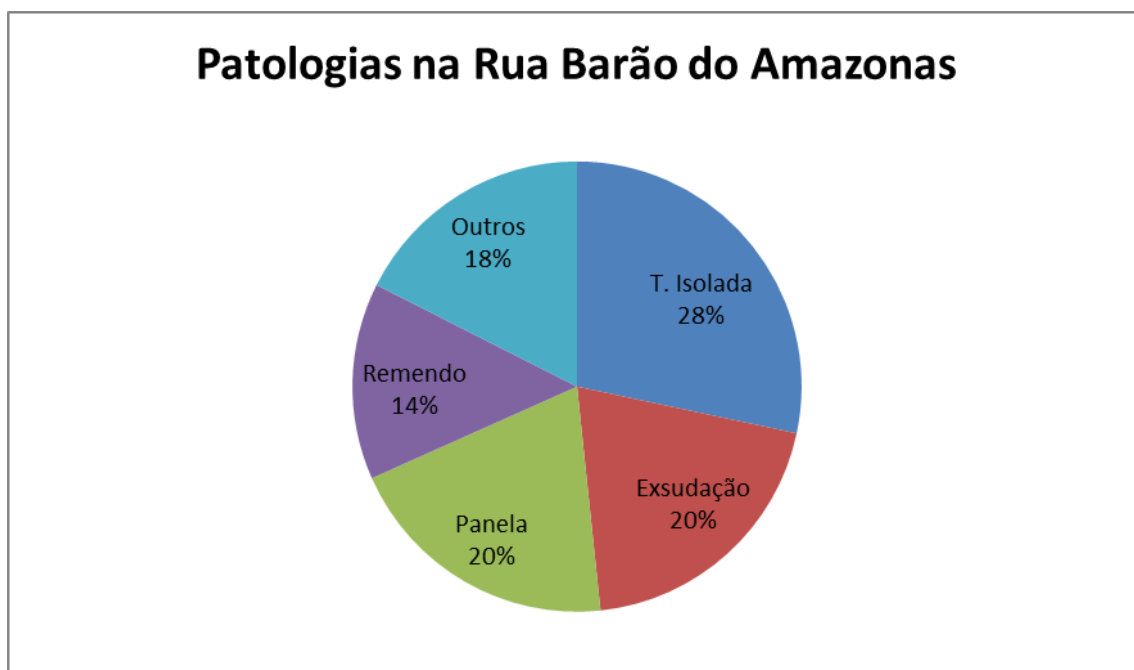
Figura 56 – Percentual de patologias na Rua Barão do Amazonas

O gráfico da Figura 56 apresenta o percentual de contribuição das patologias encontradas na Rua Barão do Amazonas.

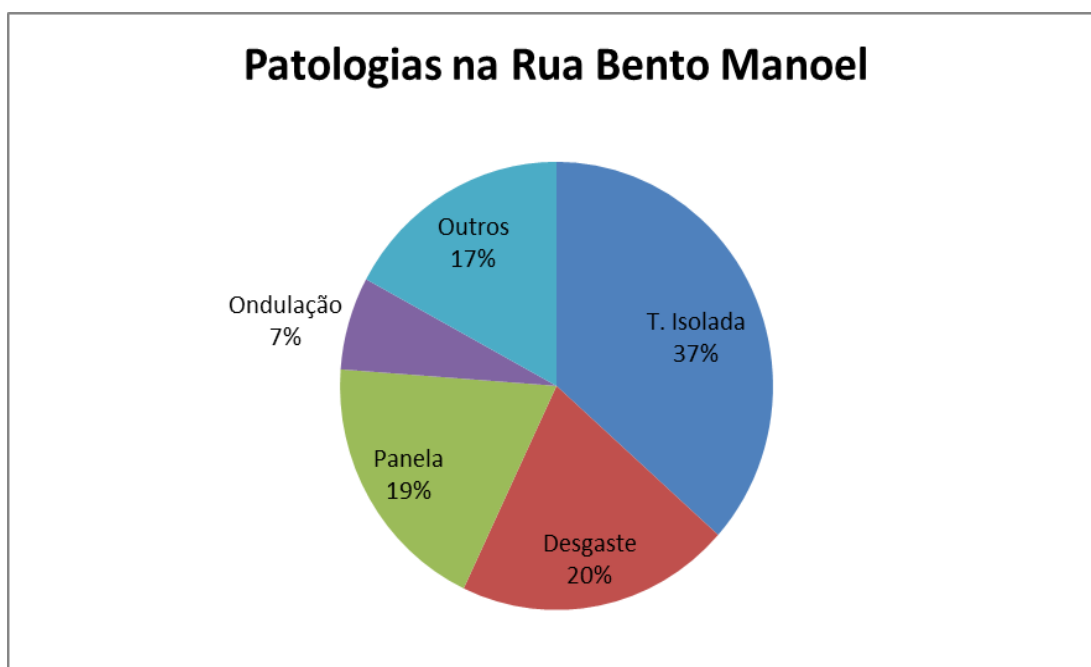
Figura 65 – Percentual de patologias encontradas na Rua Bento Manoel

O gráfico da Figura 65 apresenta o percentual de contribuição das patologias encontradas na Rua Bento Manoel.
