**AVALIAÇÃO DE MANIFESTAÇÕES PATOLÓGICAS DE FACHADAS DA
UNIPAMPA CAMPUS ALEGRETE UTILIZANDO A TERMOGRAFIA
INFRATERMELHA**

Trabalho de Conclusão de Curso
apresentado ao Curso de Engenharia Civil
da Universidade Federal do Pampa, como
requisito parcial para obtenção do Título de
Bacharel em Engenharia Civil.

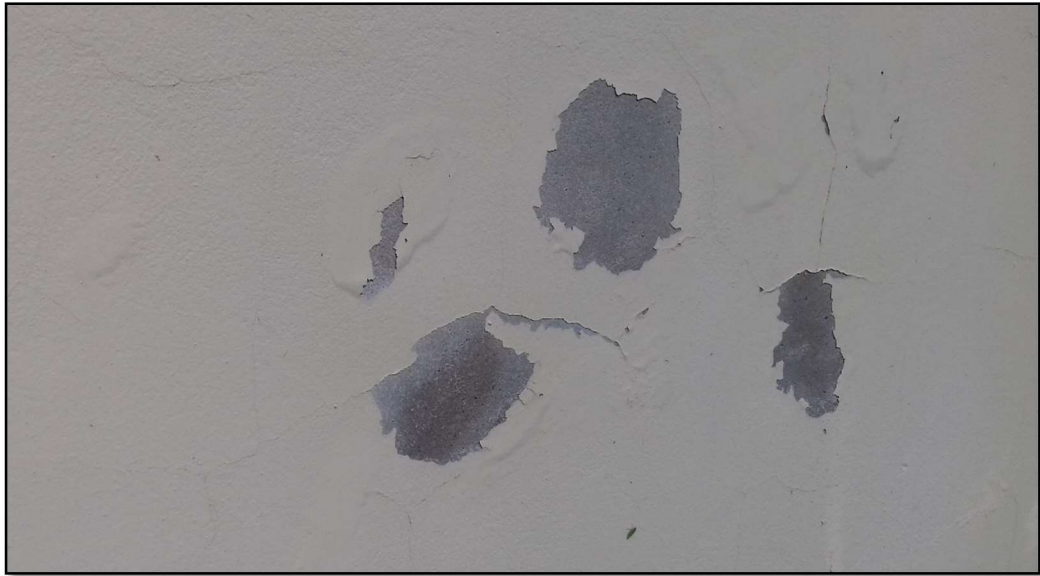
Figura 36 - Patologias encontradas na Fachada 2

Aproximando da estrutura e capturando mais imagens, é possível notar o desprendimento da película da tinta, o mesmo ocorre em muitas regiões da fachada. Como pode ser visto na Figura 36.

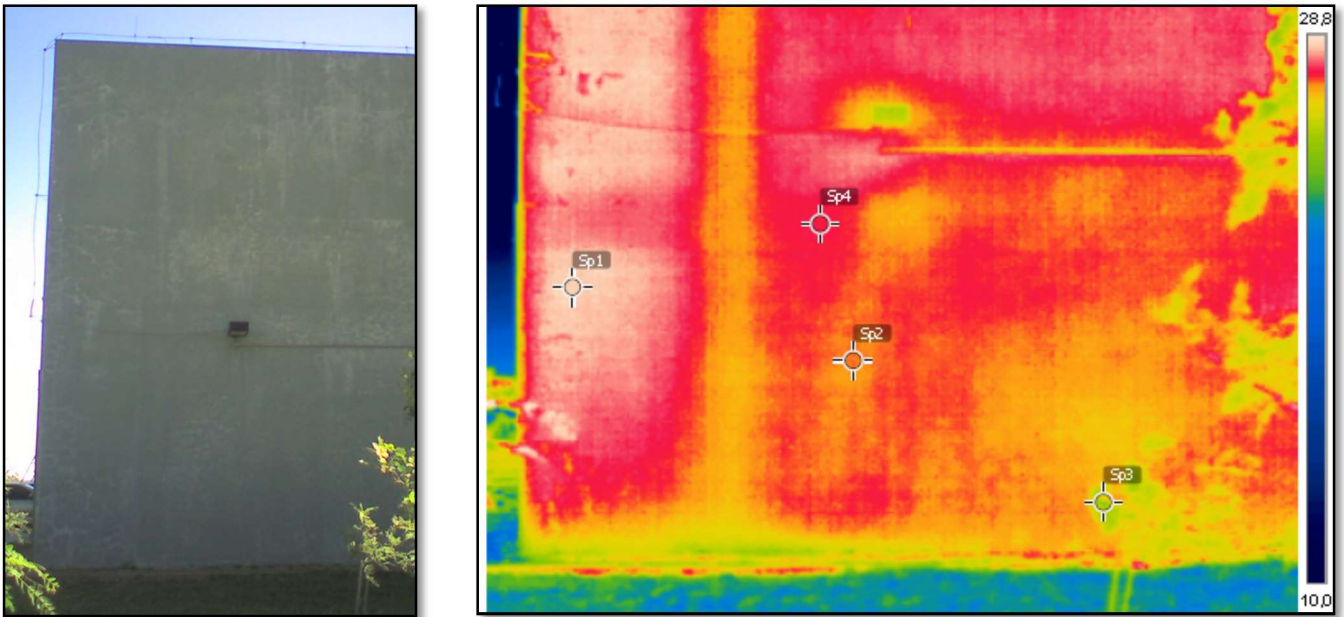
Figura 51 - Comparação entre imagem convencional e imagem termográfica

Analisando as duas imagens da Figura 51, é possível perceber que existe alguns obstáculos atrapalhando na captura da imagem. Os pontos Sp1 a Sp4, possuem as temperaturas descritas na Tabela 7. O ponto Sp3 foi colocado apenas para sinalizar que existe uma árvore naquela região.

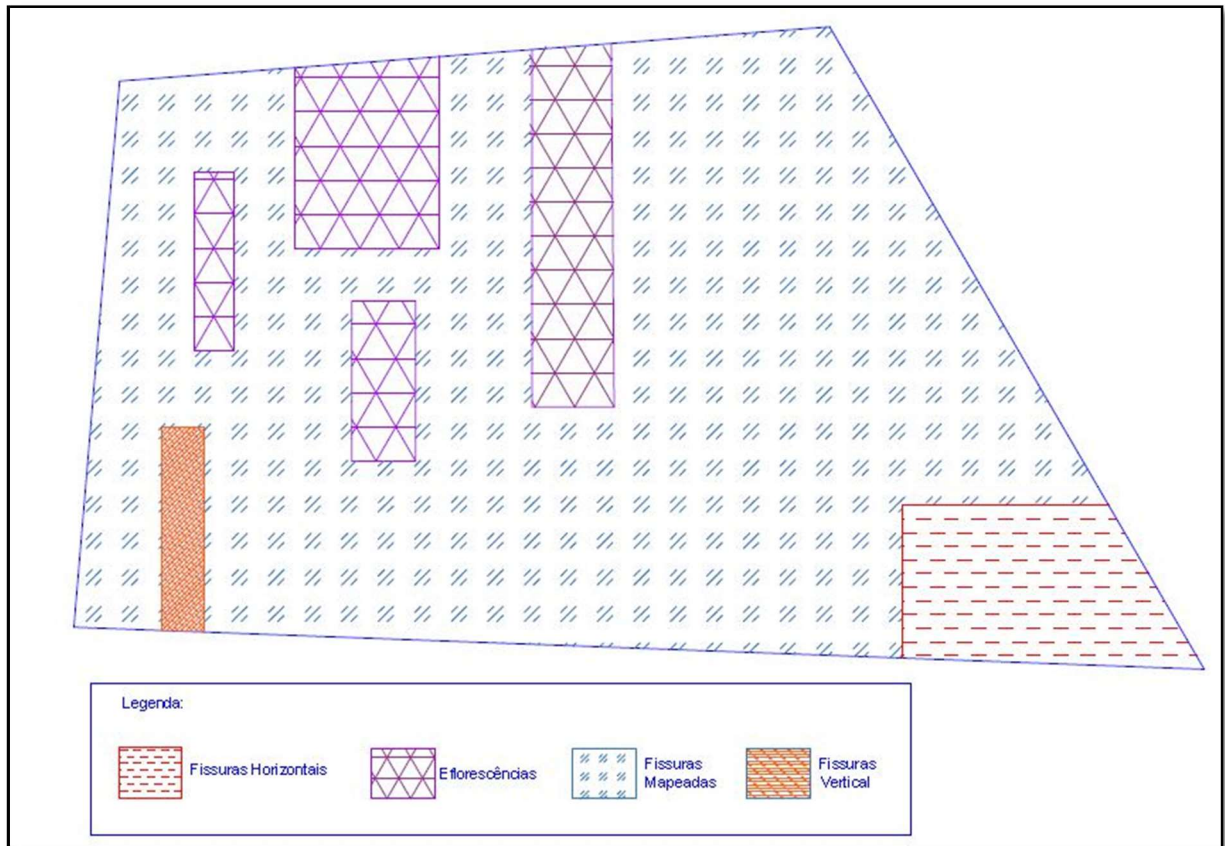
Figura 53 - Mapa de incidência da Fachada 4

- **Fissuras:** primeiramente pode ser visto fissuras mapeadas em quase toda a extensão da fachada, essas ocorrem devido a movimentações higrotérmicas da estrutura com o revestimento, causando assim a retração da argamassa. As fissuras

verticais encontradas devem-se possivelmente ao enfraquecimento da ligação dos elementos de concreto armado com a vedação da estrutura. Já as fissuras horizontais devem ter sido causadas pela expansão da argamassa de assentamento.

Na Figura 53, demonstra-se o mapa de incidência encontrado para a Fachada 4 em estudo.

Nota-se então que a maior parte da estrutura se encontra com fissuras mapeadas, fazendo com que 100% da fachada já tenha sido deteriorada por alguma manifestação patológica.

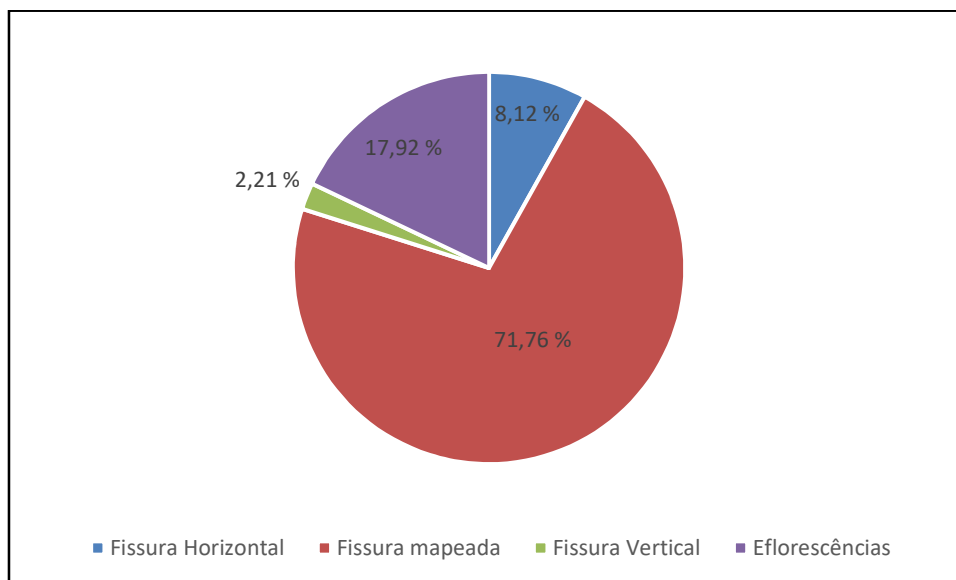
Figura 54 - Porcentagem das manifestações patológicas na fachada

A partir da Figura 54, verifica-se que 71,76% da área total da estrutura encontra-se com fissuras mapeadas, seguida pelas eflorescências 19,92%, fissuras horizontais 8,12% e por fim as fissuras verticais 2,21%

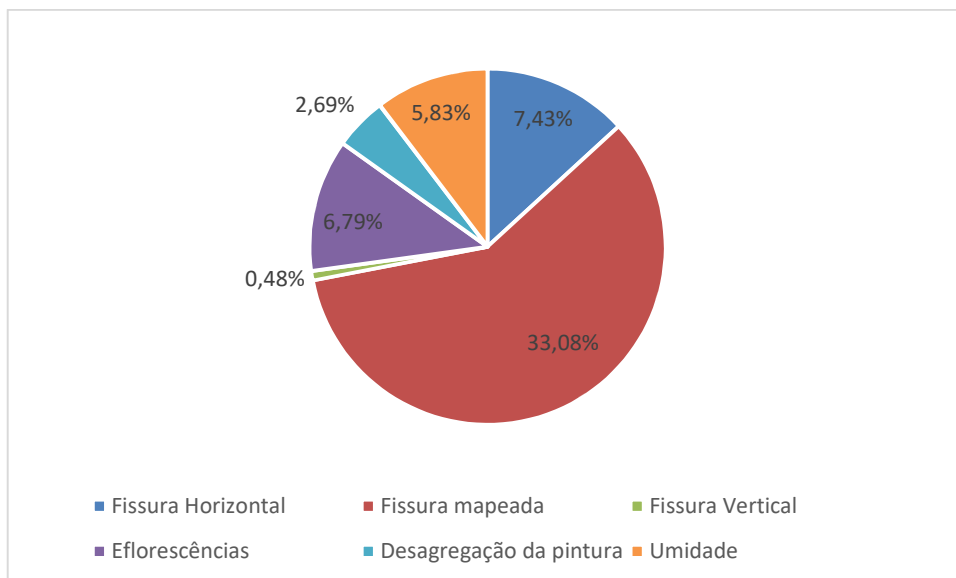
Figura 55 - Porcentagem total das manifestações patológicas nas fachadas

A partir de todos os mapas de incidência realizados para cada fachada estudada, foi possível então encontrar a porcentagem de cada manifestação patológica total das quatro fachadas analisadas, expostas na Figura 55.
