**IDENTIFICAÇÃO DAS PRINCIPAIS PATOLOGIAS DE FACHADAS EM EDIFÍCIOS  
NO MUNICÍPIO DE ALEGRETE/RS**

Trabalho de Conclusão de Curso  
apresentado ao Curso de Engenharia Civil  
da Universidade Federal do Pampa, como  
requisito parcial para obtenção do Título  
de Bacharel em Engenharia Civil.

O público alvo do presente estudo são as fachadas do conjunto habitacional “Residencial João XXIII”, situados na Rua Eurípedes Brasil Milano na cidade de Alegrete/RS. A seguir, na Figura 08, apresenta-se a imagem para identificação do condomínio.

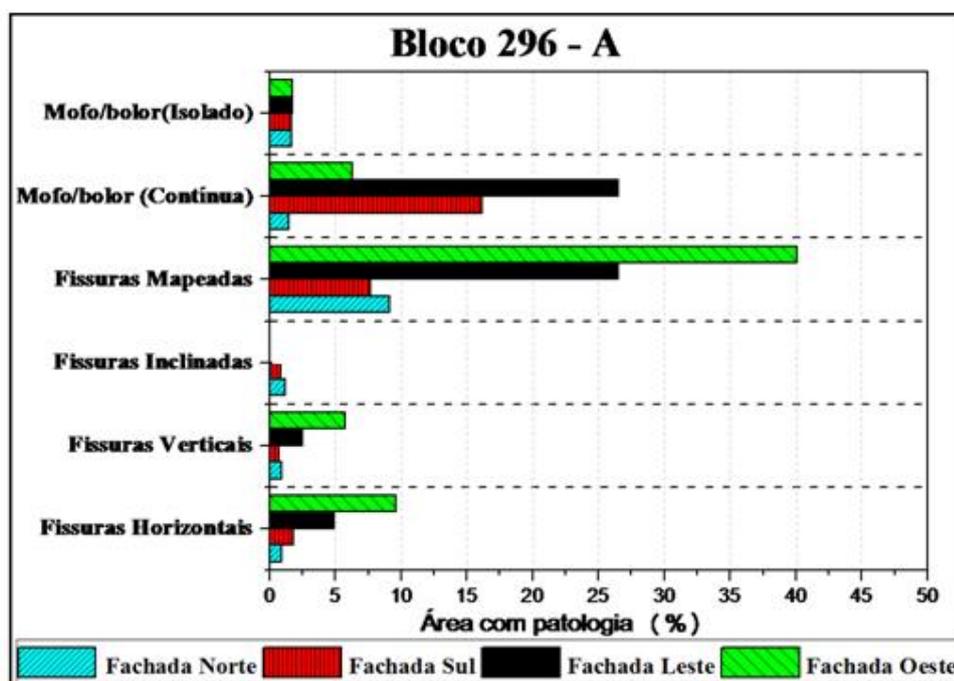
Gráfico 01- Porcentagem de patologias nas fachadas do Bloco 296-A

O bloco 296-A caracteriza-se por apresentar áreas bastante danificadas com a presença de bolor e fissuras mapeadas nos mesmos locais, como no caso das fachadas leste e sul conforme pode ser visualizado na Figura 10. Nessas áreas mais danificadas fica evidente a presença de umidade bem como a falta de exposição à luz solar durante a maior parte do dia causado pelo acúmulo de vegetações ao redor.

Outras manifestações como as fissuras horizontais e verticais, encontravam-se em todas as fachadas, no entanto, todas com graduações relativamente pequenas, caracterizadas por pequenos traços vistos principalmente nos locais de amarração entre as vigas e/ou pilares com as paredes. Já as fissuras inclinadas foram encontradas em maior número na fachada norte, e apenas em 3 pontos na fachada sul, nos quais a presença desta era muito pequena e superficial atingindo um total de 0,19% de área nesta fachada.

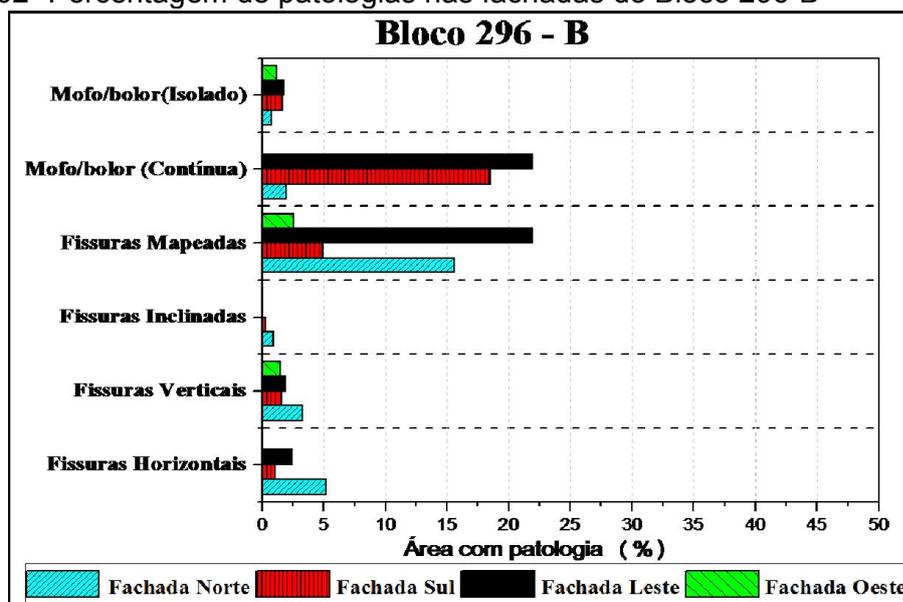
Gráfico 02- Porcentagem de patologias nas fachadas do Bloco 296-B

O bloco 296-B caracteriza-se por apresentar diversos pontos com a presença de mofo e bolor, principalmente nas fachadas sul e leste, conforme pode ser visto na Figura 11. Já a fachada norte deste bloco apresenta uma grade porcentagem de patologias existentes, no entanto poucos locais apresentam a presença de mofo e bolor.

De acordo com os dados visualizados através do Gráfico 02 fica evidente que neste bloco a fachada mais atingida por manifestações patológicas, em termos percentuais é a fachada leste, com a presença significativa de fissuras mapeadas e mofo/bolor.

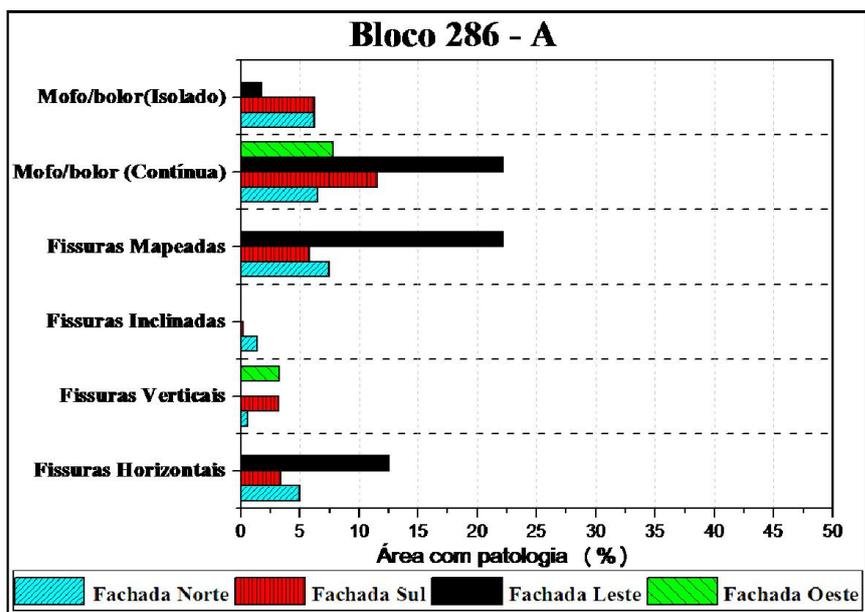
Gráfico 03- Porcentagem de patologias nas fachadas do Bloco 286-A

Nesta edificação nota-se um maior índice de fissuras verticais comparado aos outros blocos. Estas fissuras encontram-se em pontos distintos da fachada sul e norte. Na fachada sul, a existência destas ocorre geralmente nos pontos próximos as janelas e nas extremidades de algumas paredes como pode ser visualizado na Figura 12.

Outro fator relevante a ser mencionado, é relacionado à fachada oeste, a qual, apresenta pequenos pontos com patologias e nos casos observados, estas apresentavam-se com pouca intensidade, conforme pode ser observado na ficha de danos deste bloco no Apêndice A.

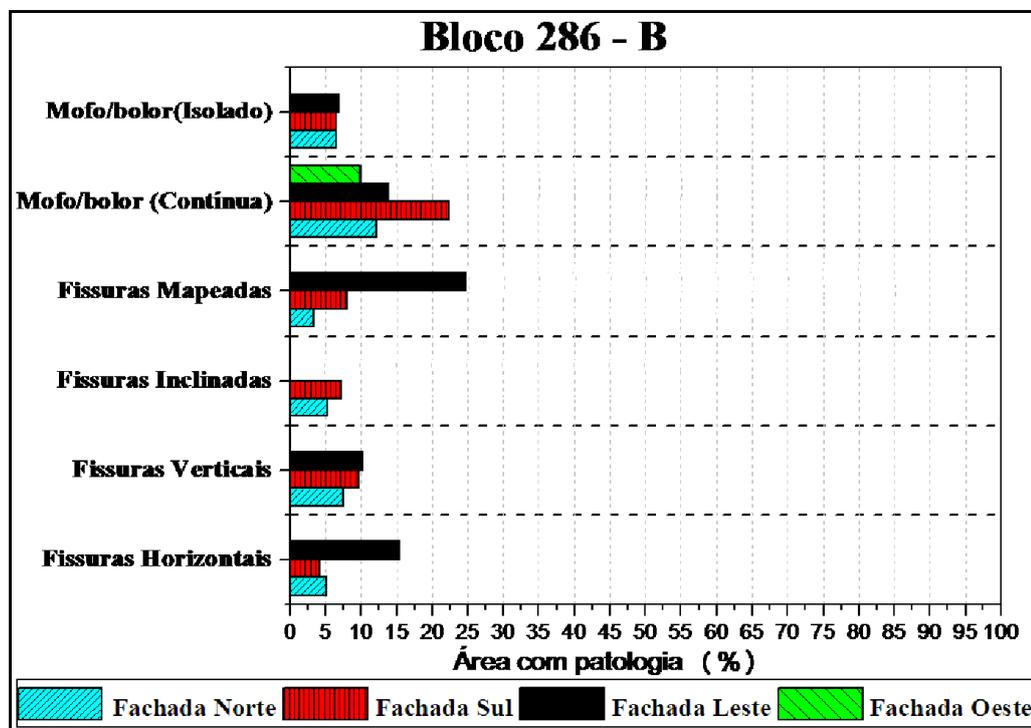
Gráfico 04- Porcentagem de patologias nas fachadas do Bloco 286-B

O bloco 286-B apresentou um menor índice de manifestações comparado aos outros blocos vistos até agora. A fachada sul, foi a que se encontrou mais danificada, conforme pode ser visto na Figura 13. Nesta fachada, encontraram-se diversos pontos com presença de bolor e fissuras inclinadas, as quais, em termos quantitativos, são pouco relevantes, no entanto, nota-se uma grande quantidade delas nesta fachada comparado a fachada norte.

Em uma breve análise ao Gráfico 04, nota-se que as patologias mais encontradas foram as fissuras mapeadas na fachada leste, e mofo/bolor na fachada sul. Nota-se também a presença de mofo/bolor (parte isolada) nas laterais das lajes de cobertura das fachadas norte, sul e leste, ausentando-se apenas na região da fachada oeste.

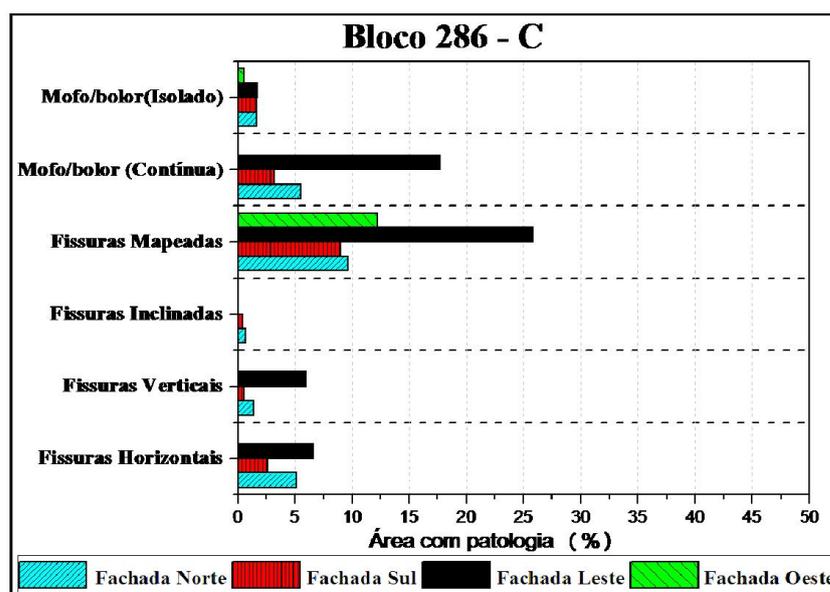
Gráfico 05- Porcentagem de patologias nas fachadas do Bloco 286-C

Na fachada sul, a presença de mofo e bolor se deu com maior intensidade principalmente em dois locais específicos, como pode ser visto na Figura 14, que são os locais onde se encontram os banheiros do quarto pavimento do bloco, evidenciando problemas de infiltrações e umidade constante naqueles locais.

Analisando o Gráfico 05 é possível perceber que os índices de fissuras mapeadas, inclinadas e verticais nas fachadas norte e sul são muito próximos. Percebe-se um aumento da existência de fissuras mapeadas e mofo/bolor na fachada norte, o que de certa forma a torna diferenciada diante dos outros blocos, nos quais a existência destas patologias é mais intensa na fachada sul.

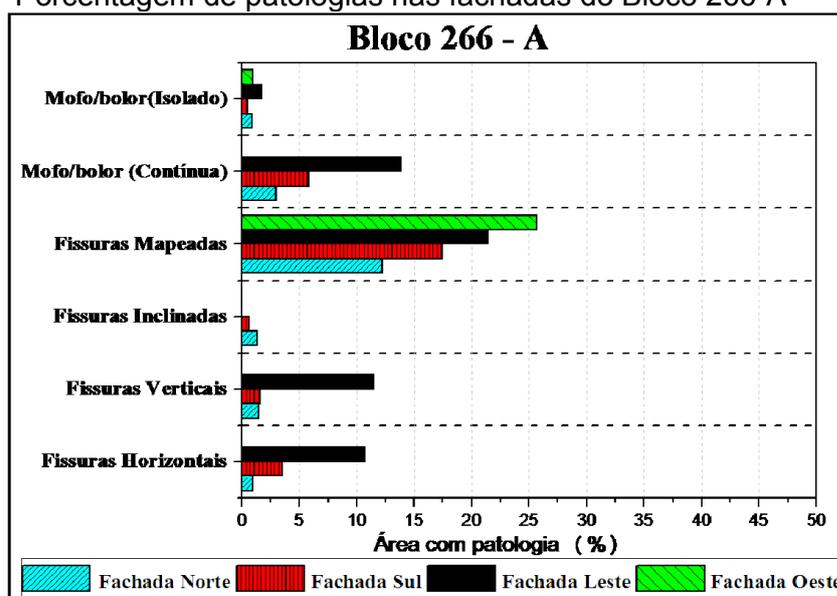
Gráfico 06- Porcentagem de patologias nas fachadas do Bloco 266-A

Nota-se também a constante presença de mofo/bolor juntamente com fissuras mapeadas nas áreas correspondentes aos banheiros do quarto pavimento, assim como nos outros blocos já mostrados anteriormente. Além disso, é possível observar na Figura 15 que a predominância de fissuras mapeadas neste bloco ocorreu sempre entre o terceiro e quarto pavimento.

Através do Gráfico 06, podemos observar que a fachada leste, mais uma vez é a mais danificada entre as demais, destacando-se o aumento de fissuras horizontais e verticais que se propagam por uma maior área comparado, em termos percentuais, às outras fachadas

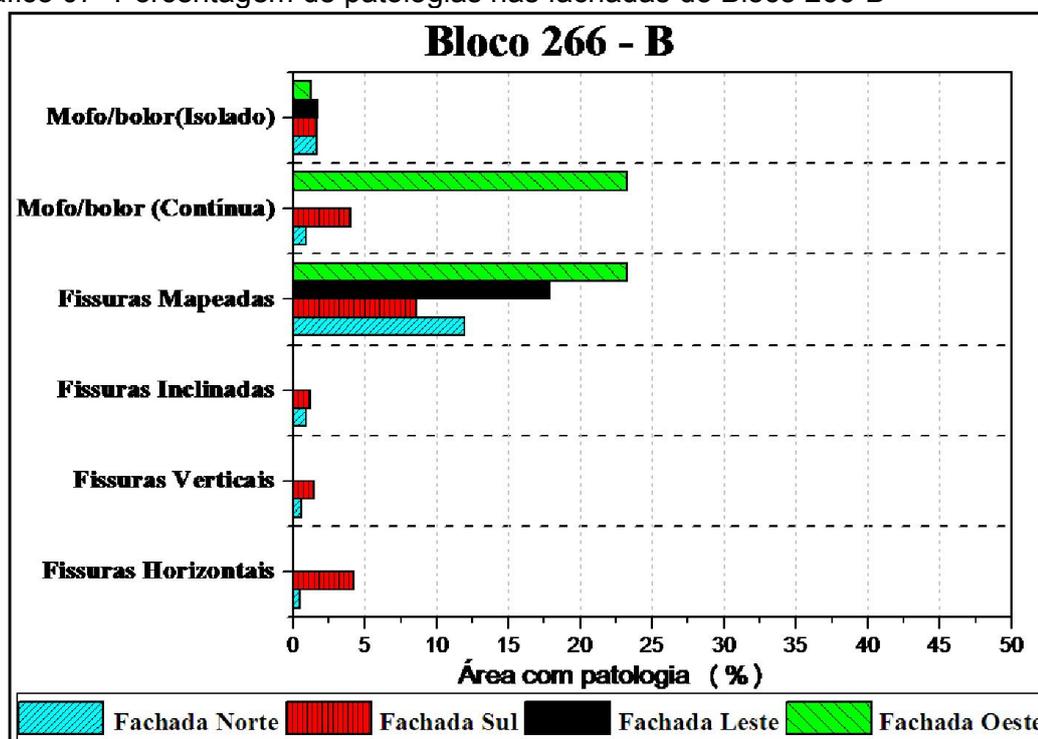
Gráfico 07- Porcentagem de patologias nas fachadas do Bloco 266-B

Analisando a Figura 16, percebe-se que, assim como em outros casos citados acima, a presença intensa de mofo/bolor e fissuras mapeadas é constante nas áreas referentes aos banheiros entre o terceiro e quarto pavimento.

A fachada leste deste bloco, diferente de muitos outros casos, apresenta-se com um aspecto visual de poucos danos, apesar de ter uma área considerável com presença de fissuras mapeadas, estas se manifestam com pouca intensidade.

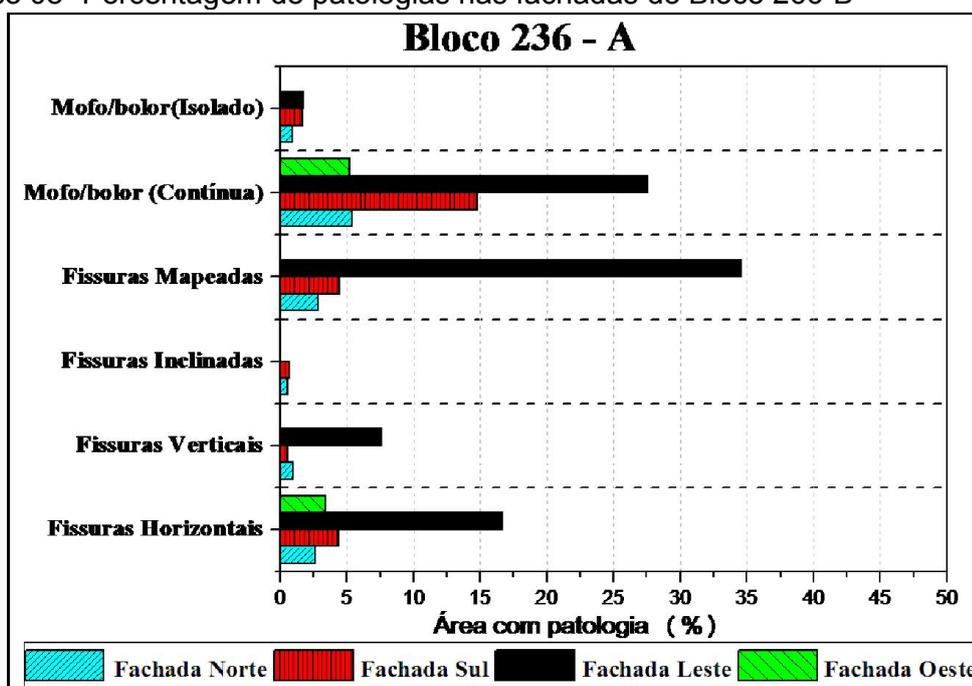
Gráfico 08- Porcentagem de patologias nas fachadas do Bloco 266-B

A fachada leste deste bloco encontra-se com um alto índice de degradação conforme é mostrado na Figura 17, com presença constante de fissuras mapeadas e mofo/bolor juntamente com outras áreas danificadas pela existência de fissuras verticais e horizontais, onde se destaca a localização das vigas e dos pilares.

A fachada norte do bloco apresenta-se com um aspecto de boa conservação, apenas com alguns pontos localizados com manchas de mofo e bolor, exceto nos locais próximos as janelas dos banheiros do quarto pavimento onde fica mais evidente a presença destas patologias. Pelo Gráfico 08, podemos observar a grande diferença percentual que a fachada leste toma frente as outras, chegando a mais de 75% de área da fachada atingida por patologias.

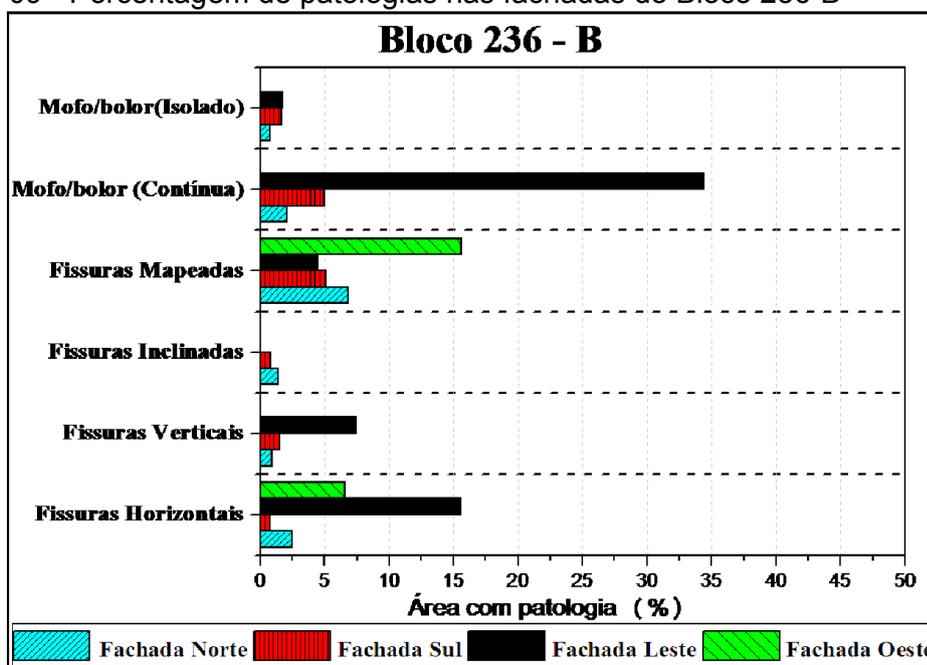
Gráfico 09 - Porcentagem de patologias nas fachadas do Bloco 236-B

Comparado aos outros edifícios mostrados acima, o bloco 236-B apresenta uma queda do número de áreas com presença de mofo e bolor, exceto na fachada leste, na qual esta manifestação toma proporções consideráveis conforme pode ser observado na Figura 18.

Outro ponto peculiar deste bloco é a pequena área afetada por fissuras mapeadas na fachada leste, bem como o baixo índice de área afetada por mofo/bolor na laje superior da fachada norte.

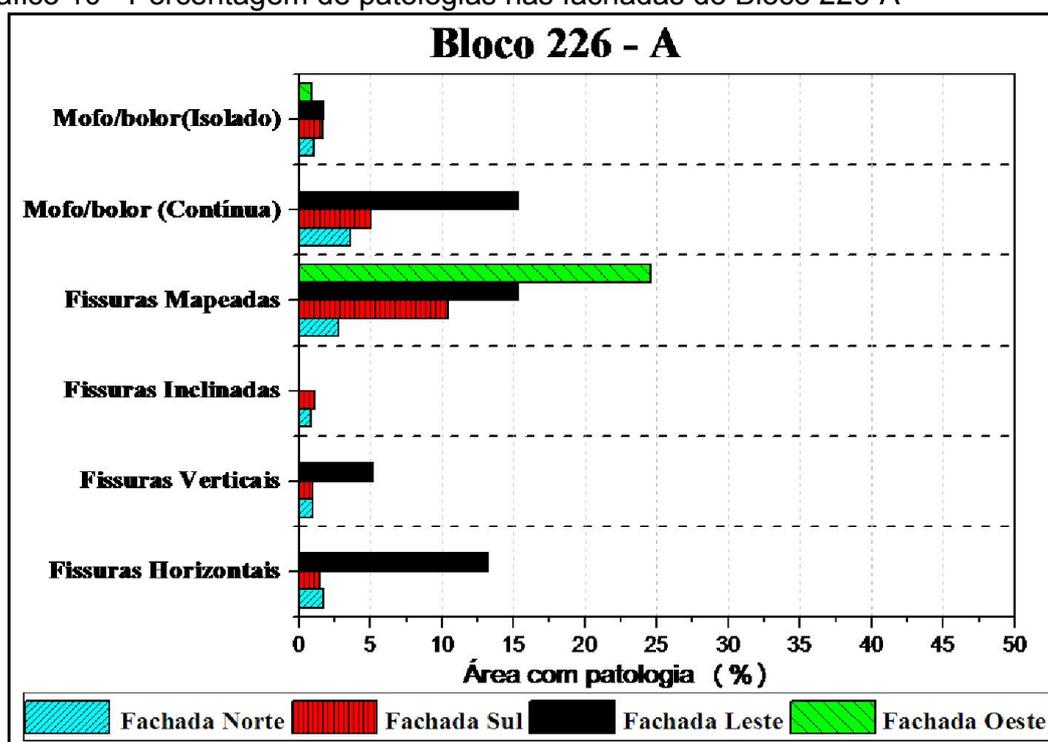
Gráfico 10 - Porcentagem de patologias nas fachadas do Bloco 226-A

A fachada norte deste bloco apresenta poucos pontos com manifestações patológicas. Conforme pode ser visto na Figura 19, algumas situações comuns que acontecem nesta fachada são as fissuras horizontais próximas a algumas janelas, presença de bolor em pontos isolados, bem como a presença de apenas uma pequena área com fissura horizontal.

Nota-se neste bloco, assim como em outros casos, a presença de um pilar de pequenas dimensões entre os banheiros que fica em evidência devido à presença de fissuras verticais no local.

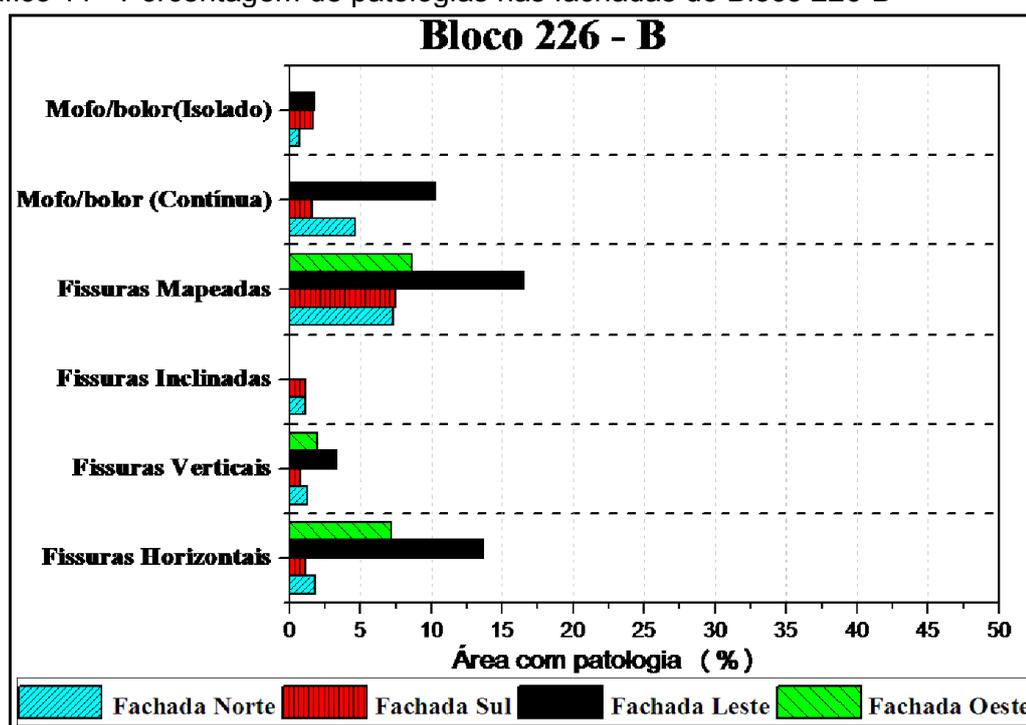
Gráfico 11 - Porcentagem de patologias nas fachadas do Bloco 226-B

Através da Figura 20 percebe-se 2 pontos com existência de fissuras horizontais que atingem proporções maiores, porém sempre acompanhando as vigas, como é o caso da região central da fachada norte e da fissura encontrada no lado direito da fachada sul, a qual se estende desde a extremidade do edifício até o final da parede do banheiro.

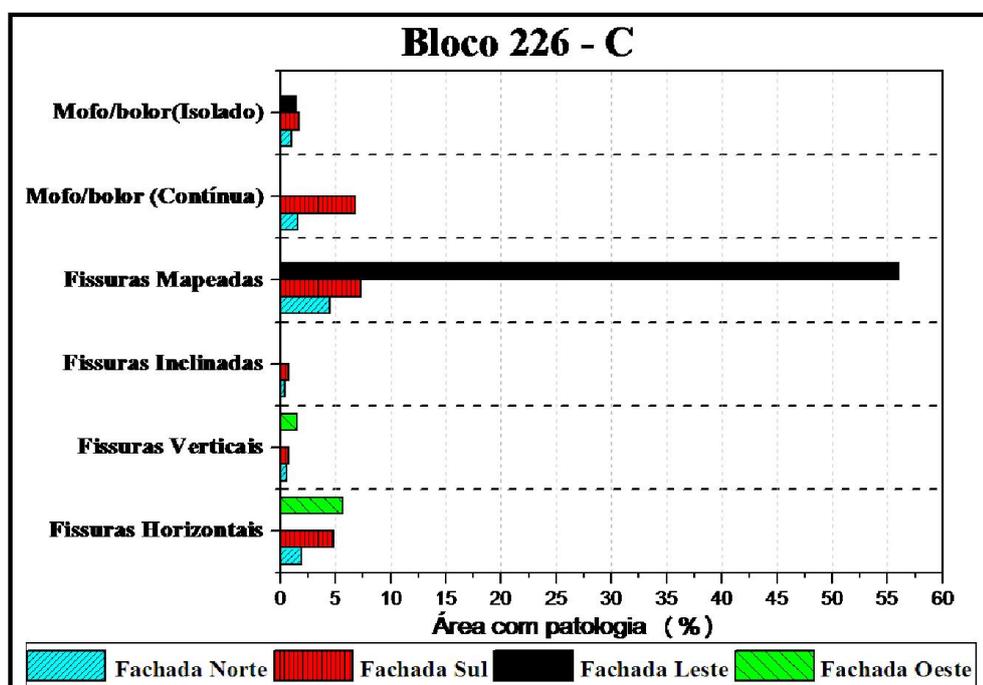
Gráfico 12 - Porcentagem de patologias nas fachadas do Bloco 226-C

Como pode ser visto na Figura 21, ainda que com menores proporções, as fissuras mapeadas ainda se manifestam nas fachadas norte e sul, assim como também se encontram outros pontos isolados de mofo, sendo, a única área afetada por essas duas patologias no mesmo local, a região entre os banheiros do quarto pavimento.

Destaca-se também a fachada oeste, por ser praticamente livre de patologias, uma vez que se apresenta apenas com uma fissura horizontal e duas fissuras verticais de pequenas proporções.

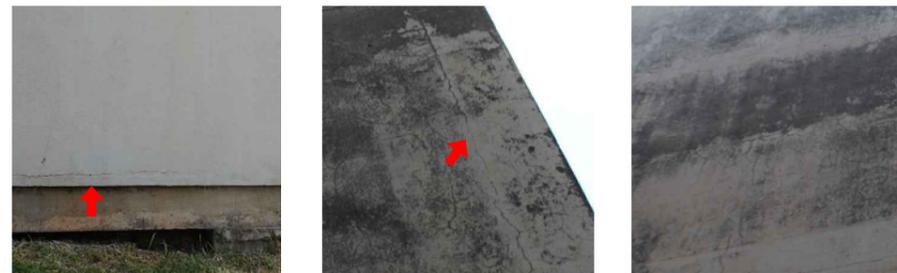
**FACHADA NORTE- BLOCO 236 A**

FI-A

FI-B

MB-1 / MB-2

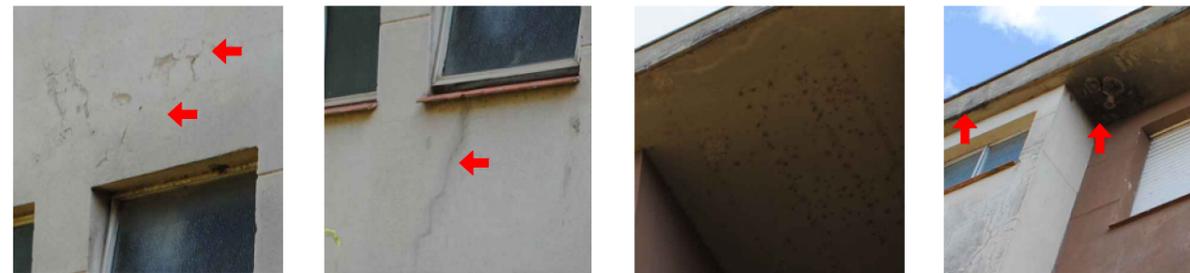
**FACHADA OESTE - BLOCO 236 A**

DMT

FI - D

FI-B

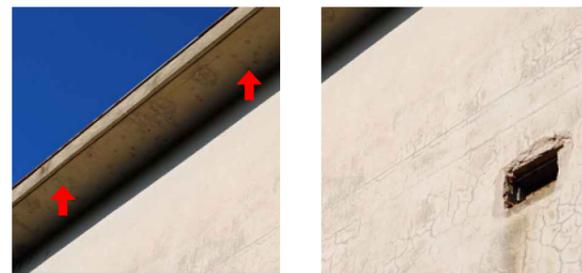
**FACHADA SUL - BLOCO 236 A**

CO / EFL

FI - C

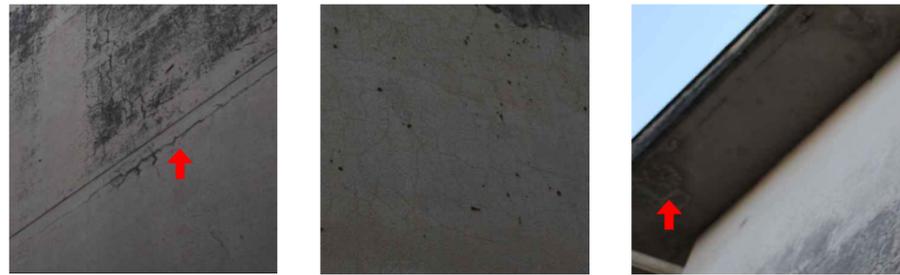
**FACHADA NORTE- BLOCO 226 B**

FI-A VE MB-2 / EFL

MB-1 / FI-C

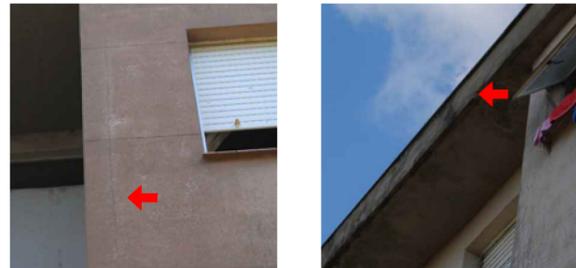
**FACHADA OESTE - BLOCO 226 B**

FI-B MB-2

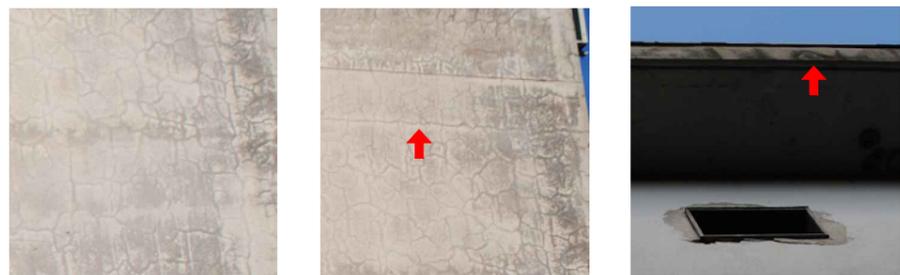
**FACHADA SUL - BLOCO 226 B**

FI-C FI-A MB-2

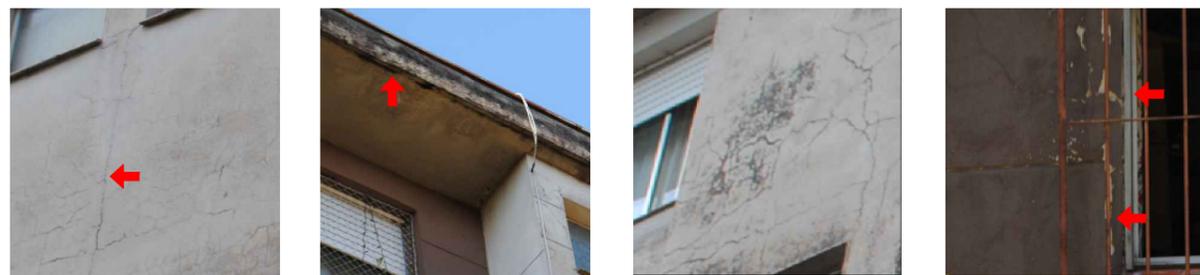
**FACHADAS LESTE E OESTE**

DSC

FI-B MB-2 MB-1 / FI-C DMT
