**AVALIAÇÃO DE EDIFICAÇÕES: IDENTIFICAÇÃO DAS PRINCIPAIS
PATOLOGIAS INTERNAS DE CONDOMÍNIO NO MUNICÍPIO DE
ALEGRETE/RS**

Alegrete

2017

Trabalho de Conclusão de Curso apresentado ao Curso de Engenharia Civil da Universidade Federal do Pampa, como requisito parcial para obtenção do Título de Bacharel em Engenharia Civil.

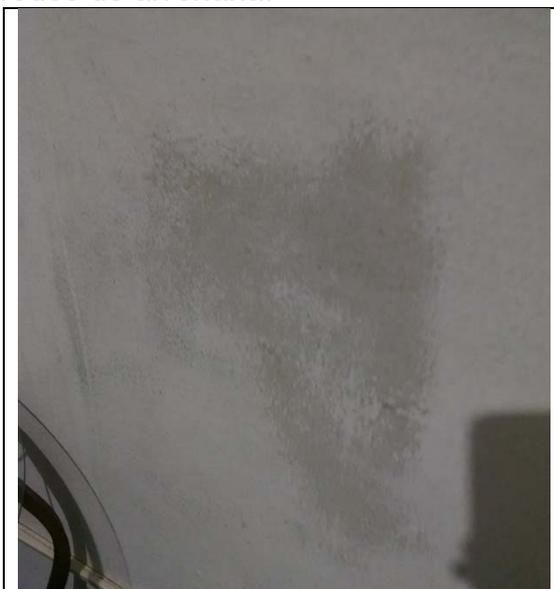
Figura 8 – Mofo em paredes de alvenaria.

Os revestimentos comumente estão expostos à ação da umidade e de microrganismos, os quais promovem o surgimento de algas e mofo, e o decorrente aparecimento de manchas pretas e verdes, figura 8. As manchas marrons, geralmente, ocorrem devido à ferrugem (FALCÃO, 2010).

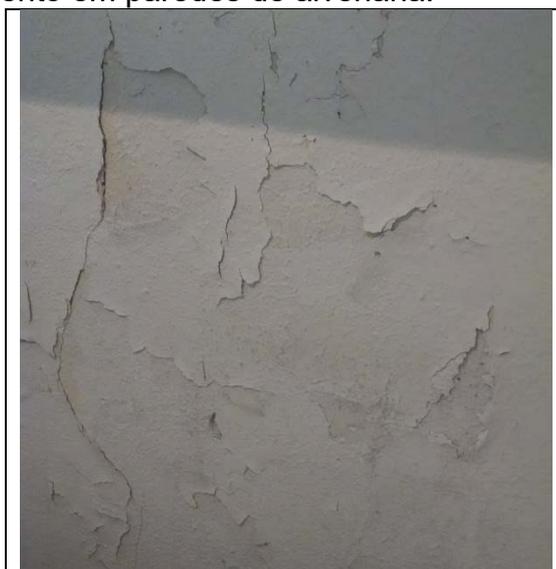
Figura 9 – Descascamento em paredes de alvenaria.

- **Saponificação:** Após o surgimento das manchas, a superfície começa a apresentar aspecto pegajoso, provocando o retardamento da secagem nos esmaltes (ELLUS, 2015).
- **Descascamento Em Alvenaria:** O Descascamento acontece quando a tinta é aplicada sobre superfície empoeirada ou sobre parte soltas, figura 9, tais como caiação, reboco novo não lixado (ELLUS, 2015).

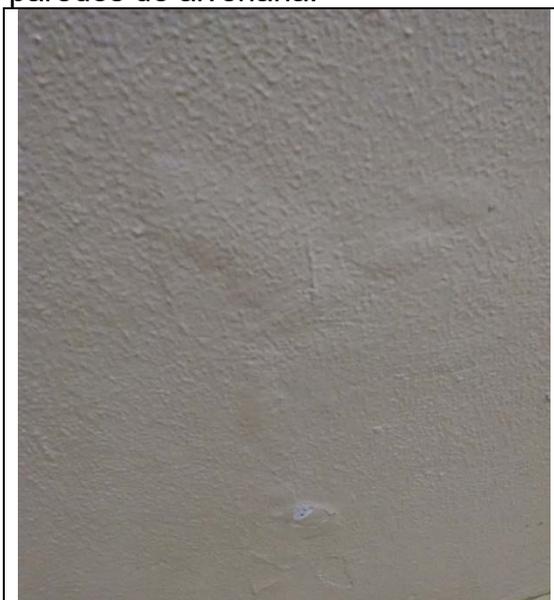
Figura 10 – Bolhas em paredes de alvenaria.

- **Mofa:** Aparecimento de manchas escurecidas e exalação de odores fortes. É causado em ambientes que apresenta excessiva umidade e com frequente mudança de temperatura (úmido e/ou quente), onde pouca iluminação favorece o desenvolvimento dos microrganismos, que se nutrem na superfície onde se proliferaram (ELLUS, 2015).
- **Bolhas:** O surgimento pode acontecer quando se faz o uso de massa corrida em ambientes externos tornando propícia a absorção de umidade. Repinturas sobre paredes que não se tenha extraído toda a poeira ou reaplicar uma tinta sobre outra de má qualidade sem a devida preparação das paredes, figura 10. Tudo isso, pode influenciar no aparecimento das bolhas (ELLUS, 2015).

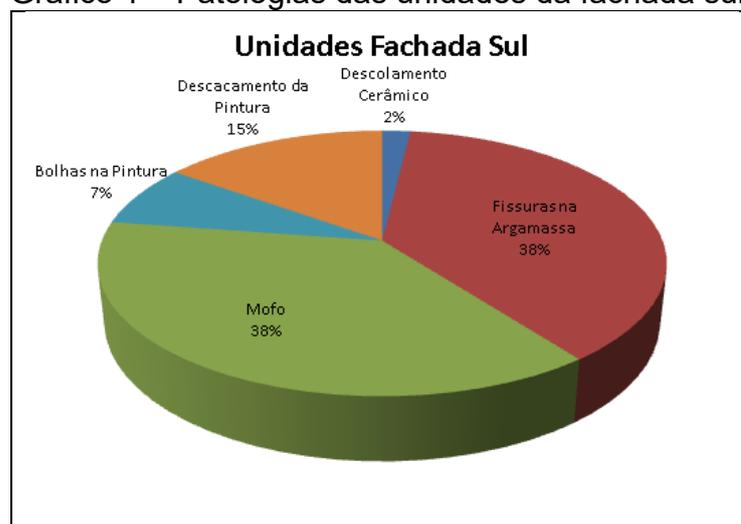
Gráfico 1 – Patologias das unidades da fachada sul.

O gráfico 1 mostra que as patologias mais presentes na fachada sul foram fissuração na argamassa de revestimento (38%) e mofo (38%), seguidas do descacamento da pintura (15%). Esses resultados podem estar associados à baixa insolação. Observou-se, durante as vistorias, que em alguns pontos dessa fachada a insolação era mínima.

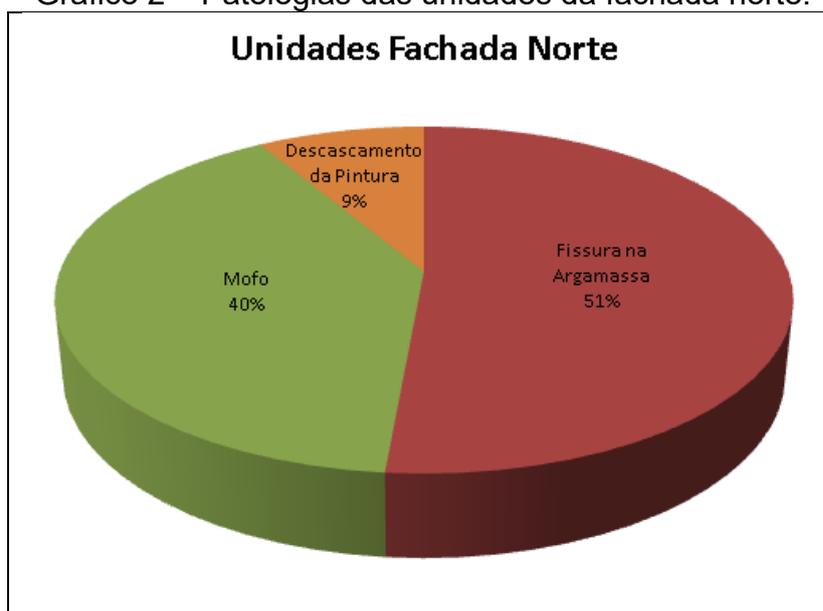
Gráfico 2 – Patologias das unidades da fachada norte.

Conclui-se pela análise do gráfico 2 que as patologias presentes nas unidades da fachada norte foram a fissuração da argamassa de revestimento, com um índice de 51%, seguido pelo mofo (41%) e pelo destacamento da pintura (9%), respectivamente.
