UNIVERSIDADE FEDERAL DO PAMPA

**AVALIAÇÃO FUNCIONAL PELO MÉTODO DE SERVENTIA E USO DE
APLICATIVO DE SMARTPHONE PARA AUXILIAR NA GERÊNCIA DE
PAVIMENTOS ASFÁLTICOS**

Trabalho de Conclusão de Curso
apresentado ao Curso de Engenharia Civil
da Universidade Federal do Pampa, como
requisito parcial para obtenção do Título de
Bacharel em Engenharia Civil.

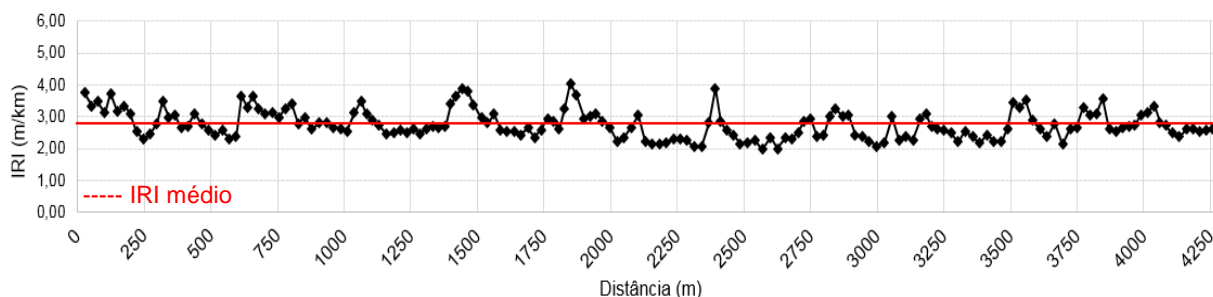
Figura 12 – Perfil longitudinal do trecho 1-2

A análise dos dados aponta que, por se tratar de uma via que corta o município, tem tráfego constante e dá acesso ao centro e a vários bairros, logo, os resultados foram satisfatórios, sendo que devem ser feitas avaliações periódicas e serviços de manutenção preventiva. Na Figura 12 é observado o perfil longitudinal dos trechos 1 e 2 agrupados, tendo a linha horizontal em vermelho a representação do IRI médio no valor de 2,77 m/km.

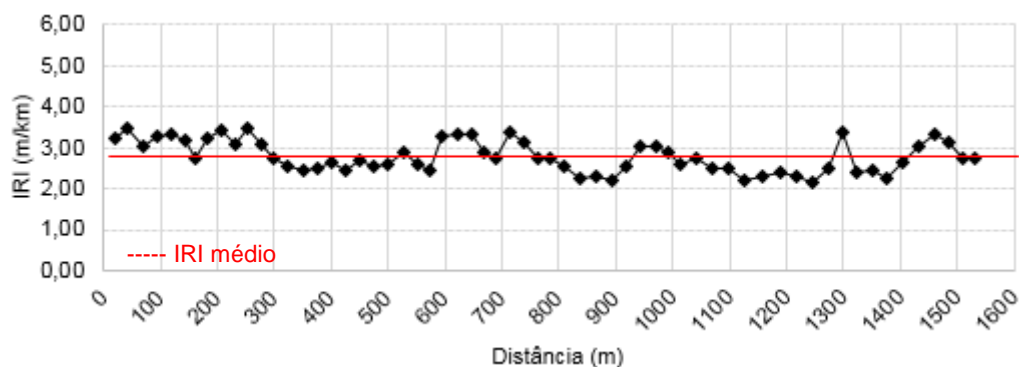
Figura 14 – Perfil longitudinal seção 3

A seção 3 com comprimento de 1533 metros, compreendendo as ruas Alfredo Bento Pereira e Celestinos Lopes Cavaleiro, está apresentada na Figura 13. A seção está toda classificada com conceito bom segundo o aplicativo SmartIRI, essa avaliação é condizente com o pavimento, pois o mesmo foi construído a menos de dois anos, outros fatores que podem ter auxiliado para tal classificação é que o pavimento teve uma boa construção e não sofreu intervenções relacionadas a sistemas de água e esgoto.

Na Figura 14 está apresentada o perfil longitudinal da seção 3, bem como o IRI médio que tem valor de 2,78 m/km.

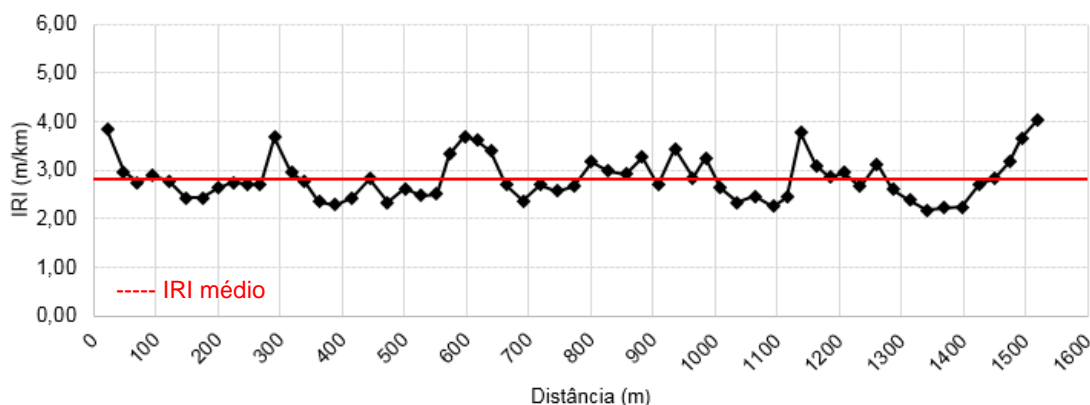
Figura 17 – Perfil longitudinal seção 4

Já na seção 4 foi observado um pequeno segmento classificado com conceito regular, trata-se da região de aproximação com a o trevo de entrada da cidade, onde há uma parada obrigatória, logo as ações de frenagem e aceleração acabam também contribuindo com a degradação do pavimento, essa região de aproximação deve ter um cuidado especial, pois a desagregação de material pode causar derrapagens e causar algum tipo de acidente. É possível verificar na Figura 15 o estado de degradação do pavimento na região de aproximação do trevo de acesso da cidade.

Na Figura 17 é verificado o perfil longitudinal da seção 4, seus respectivos valores de IRI e o valor médio de IRI correspondente a linha horizontal em vermelho.

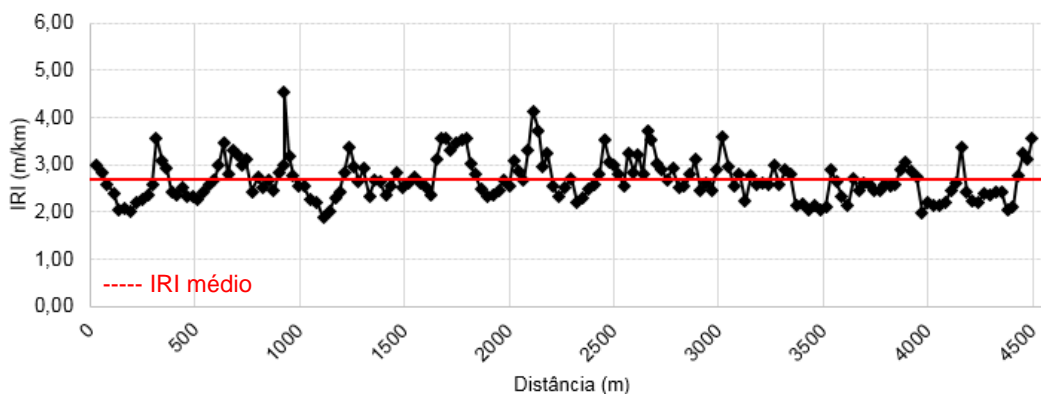
Figura 18 – Perfil longitudinal trecho 5-6

As seções 5 e 6 por se tratarem de seções consecutivas também foram unificadas, como foi feito nas seções 1 e 2, assim o trecho 5-6 passou a ter comprimento de 4519 metros, e IRI médio total com valor de 2,70 m/km, onde 98,15% do total do trecho está classificado com conceito bom de acordo com o aplicativo SmartIRI, com valor médio de IRI em 2,69 m/km. Os demais segmentos tiveram classificação regular e excelente, com valor de IRI de 4,33 m/km e 1,31 m/km respectivamente, correspondendo a 0,54% no conceito regular e 1,31% no conceito excelente. O segmento que apresentou conceito regular trata-se de uma pequena área que fica entre o cruzamento de duas avenidas, sendo que, a degradação deve-se ao alto fluxo de veículos, muitos deles veículos pesados, e em manobras de conversão, já que as duas avenidas permitem conversões em todas as direções. Nas Figura 18 e 19 demonstrado o perfil longitudinal do trecho 5-6 unificado e a vista geral do trecho 5-6 respectivamente.

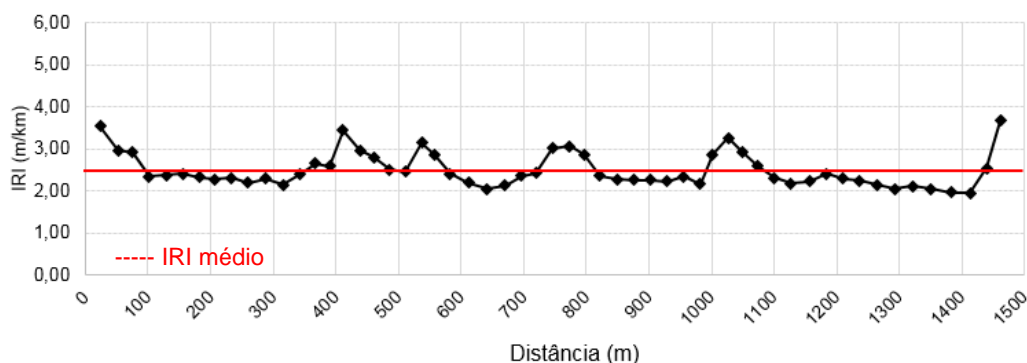
Figura 22 – Perfil longitudinal seção 9

A avaliação da Rua Sebastião Menna Barreto, denominado como trecho 9-10, é a unificação dos dois sentidos da mesma via, ou seja, a seção 9 trata-se do sentido leste para oeste e a seção 10 o sentido oeste para leste. Esta via foi pavimentada recentemente e apresenta boa condição, o que fica evidenciado com a classificação dada pelo aplicativo. Os dois sentidos da via tiveram classificação com conceito bom e alguns segmentos tiveram a classificação excelente. Está apresentada nas Figuras 22 e 23 os perfis longitudinais das seções 9 e 10 respectivamente, bem como o valor do IRI médio de cada sentido da via.

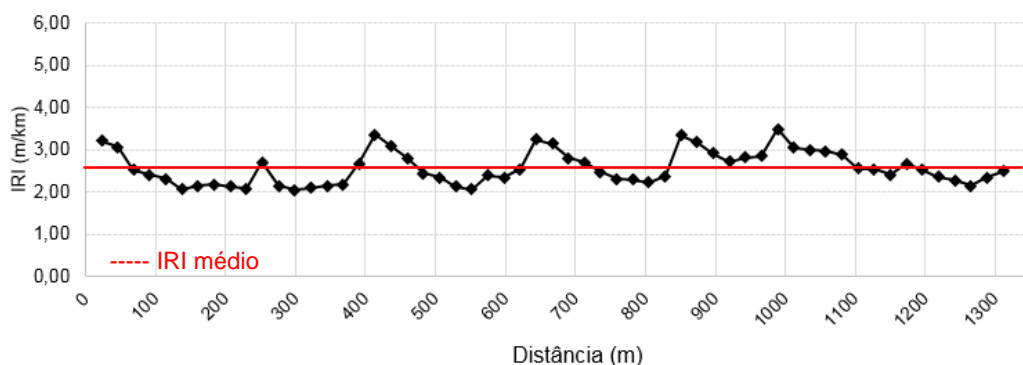
Figura 23 – Perfil longitudinal seção 10

Observa-se que há uma diferença e aproximadamente 150 metros no comprimento avaliado entre a seção 9 e seção 10, que pode ter sido gerado pelo motivo da seção 9 ser o lado externo de uma curva que existe na via e somados a algumas diferenças no trajeto, porém, não houve impacto significativo na avaliação visto que o resultado final é padronizado em m/km. Na Figura 24 esta apresentada a

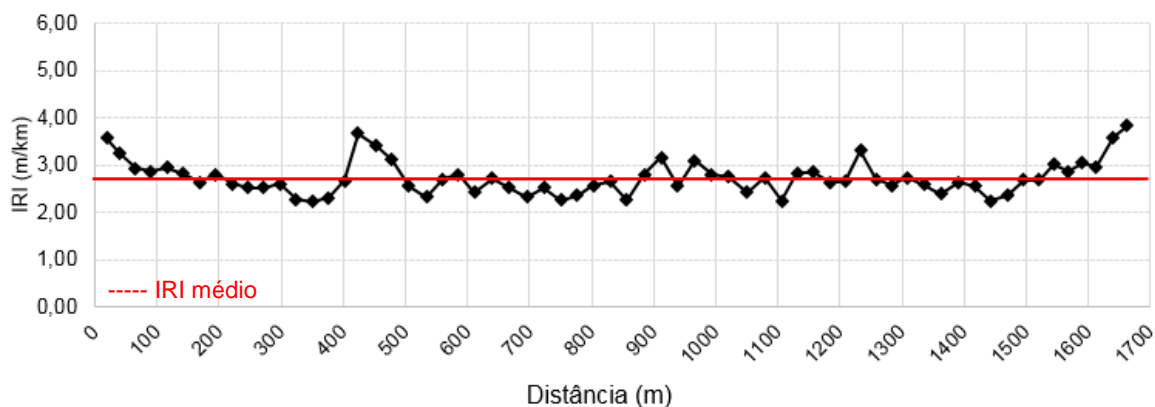
Figura 28 – Perfil longitudinal seção 13

As seções 13 e 14 pertencentes aos dois sentidos de deslocamento de veículos da Rua Francisco Hermenegildo apresentaram avaliação com conceito bom em quase toda sua extensão, já que da seção 14 apresentou um pequeno segmento com conceito regular. Assim a seção 13 teve conceito bom em sua totalidade e IRI médio de 2,73 m/km, já a seção 14 teve 98,75% dentro do conceito bom e 1,25% com conceito regular, apresentando IRI médio de 2,82 m/km, vale ressaltar que esse resultado de conceito regular se deve a existência de uma ondulação transversal no segmento da seção. Somadas, as seções 13 e 14 possuem extensão de 3271 metros, sendo apresentados nas Figuras 28 e 29 os perfis longitudinais das seções 13 e 14 respectivamente.

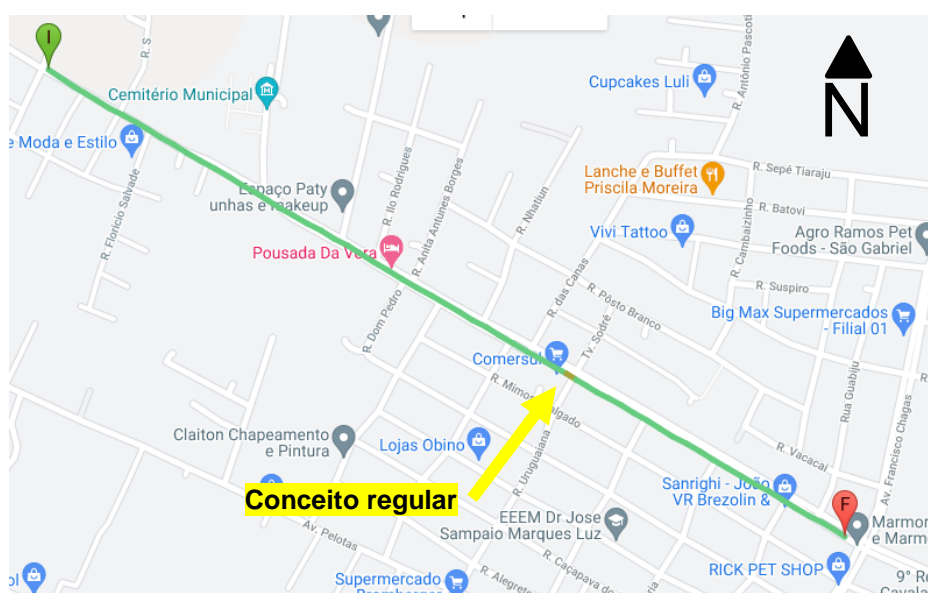
Na Figura 30 está demonstrada a vista geral da Rua Francisco Hermenegildo, sendo exposto na linha avaliação apenas análise da seção 14 e ainda a indicação do ponto que houve avaliação com conceito regular.

Figura 30 – Vista geral das seções 13 e 14 e avaliação da seção 14

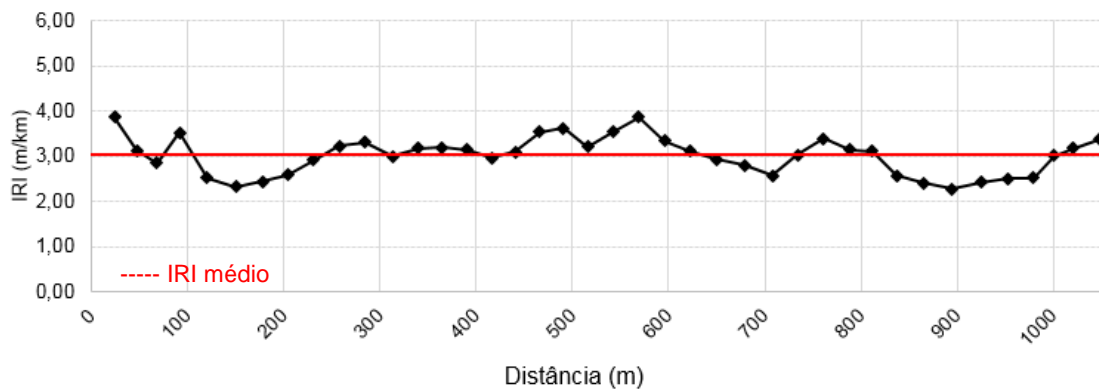
Figura 32 – Perfil longitudinal seção 15

Na avaliação obtida pelo aplicativo SmartIRI, a Avenida Presidentes Vargas obteve classificação de conceito bom nos dois sentidos da via ficando 100% dentro deste conceito, a via tem pavimento antigo, porém seu estado de conservação é bom, assim, não oferece dificuldade de deslocamentos aos usuários. As seções 15 e 16 correspondem aos dois sentidos da via e somadas tem comprimento total de 2164 metros, e obtiveram IRI médio de 3,01 m/km e 3,10 m/km respectivamente. Na Figura 31 mostrada a vista geral das seções 15 e 16, sendo que esta via tem grande fluxo de veículos, pois liga vários bairros ao centro da cidade, porém, devido sua importância, um tratamento superficial, como um micro revestimento, seria indicado para o aumento da vida útil da via.

Os perfis longitudinais das seções 15 e 16 estão apresentados nas Figuras 32 e 33 respectivamente, bem como o IRI médio obtido em cada seção assinalado pela linha horizontal em vermelho.

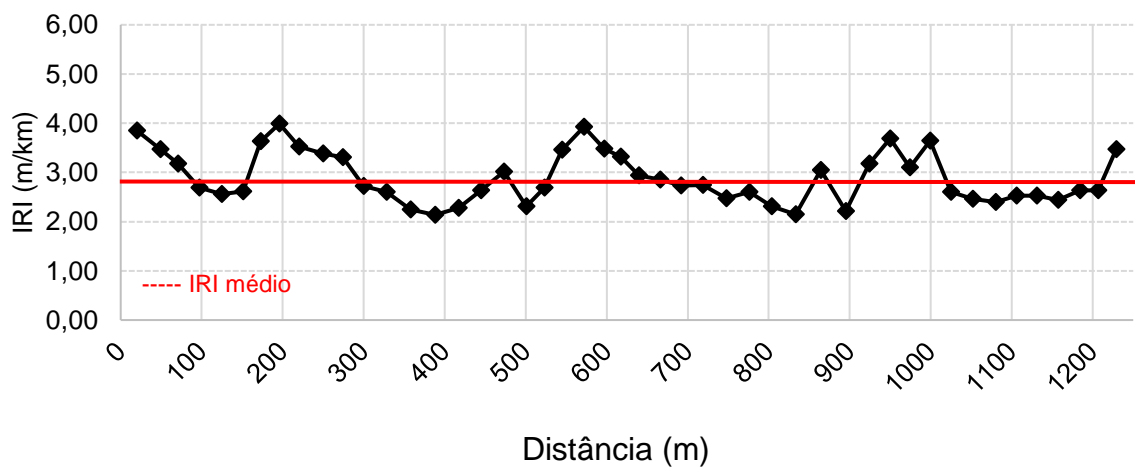
Figura 35 – Perfil longitudinal seção 17

Os resultados obtidos na avaliação da rua Barão do Cambay foram diferentes entre si, visto que a seção 17 que representa um sentido da via, com extensão de 1229 metros, obteve classificação com conceito bom e IRI médio de 2,90 m/km, já no outro sentido, pela primeira vez obteve-se uma avaliação com conceito ruim, sendo encontrado IRI médio local de 6,16 m/km em um segmento de 30 metros de um total de 1229 metros avaliados. Em termos de porcentagem a seção 18, teve avaliação de conceito bom em 72%, 26% classificação regular e 2% de classificação ruim.

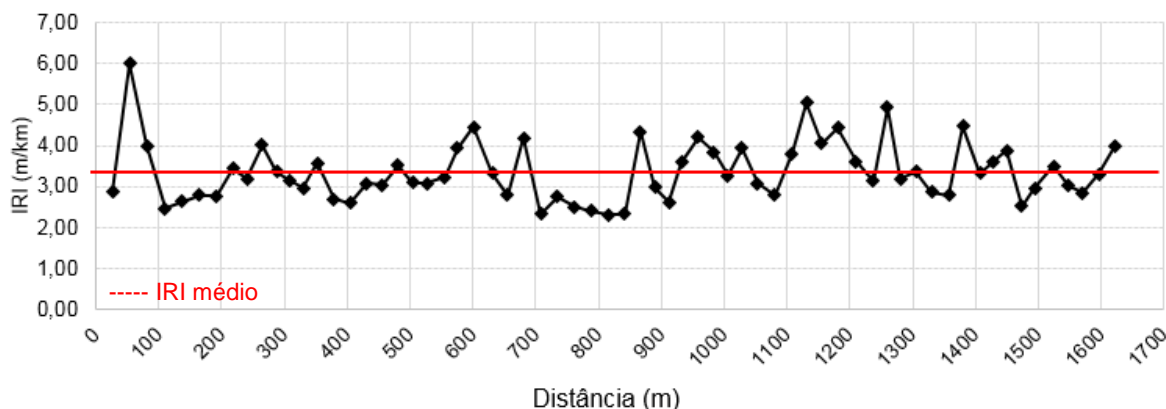
Figura 38 – Perfil longitudinal seção 19

Na avaliação das duas últimas seções em estudo, referente a Rua Mauricio Cardoso, os resultados obtidos apontaram algumas irregularidades na via, em ambos sentidos de rolamento conforme pode ser observado nas Figuras 38 e 39 respectivamente os perfis das seções 19 e 20.

Assim como a Rua Barão do Cambay, a Rua Maurício Cardoso apresentou também um desempenho bem abaixo das demais seções avaliadas, a seção 19 teve 83,29% da sua extensão classificada com conceito bom e IRI médio de 3,11m/km e 16,71% com conceito regular. Já a seção 20 teve resultados ainda piores, obtendo classificação de conceito bom 78,59% do total da seção avaliada, e classificação de conceito regular 21,41% da extensão total analisada. Acredita-se que esses resultados tiveram influência direta das depressões que existem nos cruzamentos com outras vias, essas depressões servem para escoamento de água da chuva e também devido as intervenções feitas na via conforme é apresentado nas Figura 40.

De maneira geral as vias que o IRI ficou com valor acima de 3 m/km, o ideal é que as vias sofram o processo de fresagem e pavimentação nova, assim melhorando o conceito da via. Já as vias com conceitos melhores o mais indicado seria o uso de tratamentos superficiais, como selagem de fissuras com emulsão asfáltica ou microrevestimento nas vias com maior degradação.

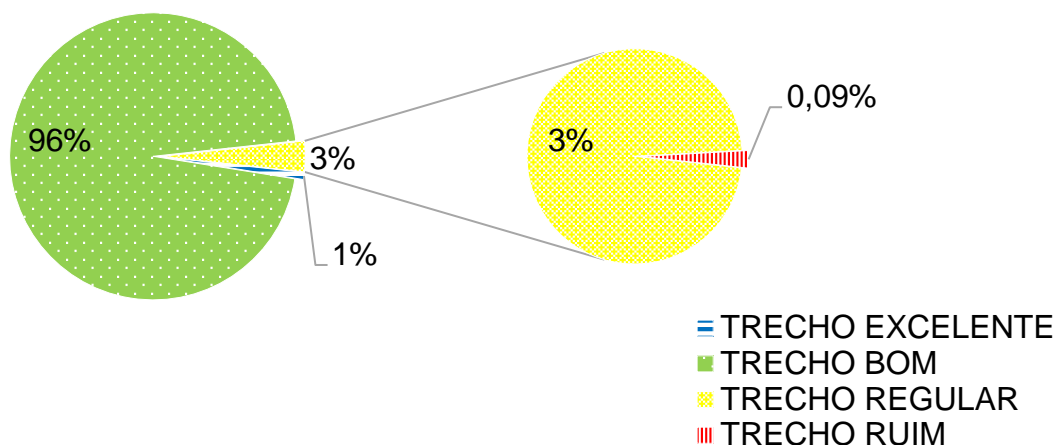
Figura 42 – Incidência dos conceitos de IRI

Foram avaliados um total de 33503,00 metros. Na Figura 42 estão apresentados em porcentagem o que cada classificação representa no total da avaliação.

De acordo com a Figura 42 pode-se observar que, em geral as vias avaliadas estão em condições boas, visto que esta classificação representa 96% do total avaliado, já a classificação tida como ruim tem apenas 0,09% do total avaliado, para as outras duas classificações, regular e excelente tem-se os valores de 3% e 1% respectivamente. A partir destes resultados podem ser recomendadas ações de manutenções preventivas e de reabilitação do seguimento da seção classificado como ruim.
