**VISTORIA DE PONTES COM CÂMERAS DE ALTA RESOLUÇÃO: ESTUDO DE
CASO**

Alegrete

2024

Trabalho de Conclusão de Curso apresentado ao Curso de Engenharia Civil da Universidade Federal do Pampa, como requisito parcial para obtenção do Título de Bacharel em Engenharia Civil.

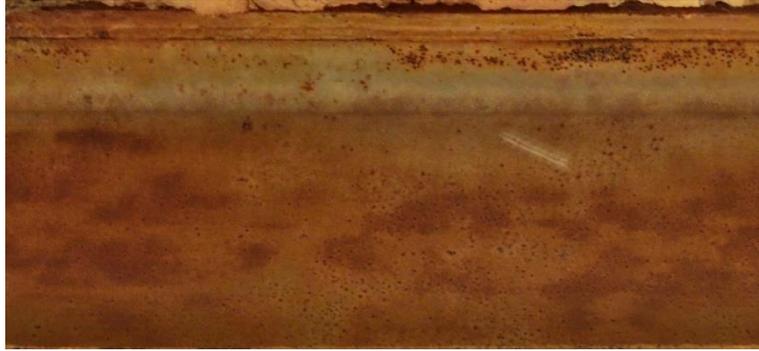
Figura 35 - L02 Montante - Corrosão por pites generalizada

Na Figura 32 estão demonstradas as anomalias encontradas no lado montante da viga longarina 02. Em seguida, as anomalias: corrosão alveolar, corrosão mais avançada, corrosão por pites generalizada e descascamento por corrosão, são demonstradas, respectivamente, nas Figuras 33, 34, 35 e 36.

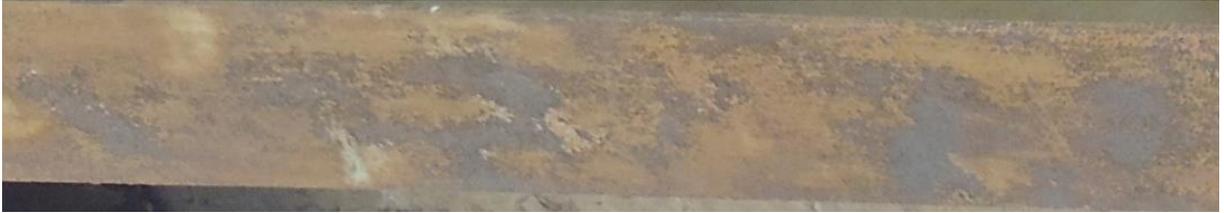
Figura 39 - L02 Jusante - Descascamento por corrosão

Na Figura 37, são exibidas as anomalias detectadas no lado jusante da viga longarina 02. Posteriormente, na Figura 38 e Figura 39 ilustra-se, em sequência, a corrosão por pites e o descascamento por corrosão.

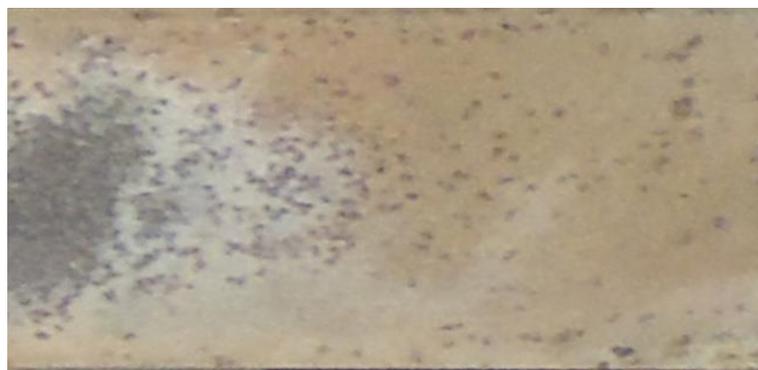
Figura 54 - L04 Jusante - Corrosão alveolar

Ilustra-se na Figura 53 o lado jusante da longarina 04. Em sequência, na Figura 54 e na Figura 55, pode-se ver em sequência, a corrosão alveolar e a corrosão mais avançada.

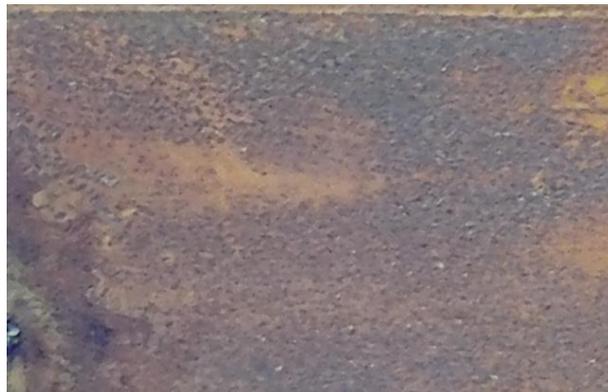
Figura 98 - L09 Jusante - Corrosão por pites generalizada

As anomalias ilustradas na Figura 96 pertencem ao lado jusante da longarina 09. Em sequência, nas Figura 97 e Figura 98 tem-se, respectivamente, corrosão mais avançada e corrosão por pites generalizada.

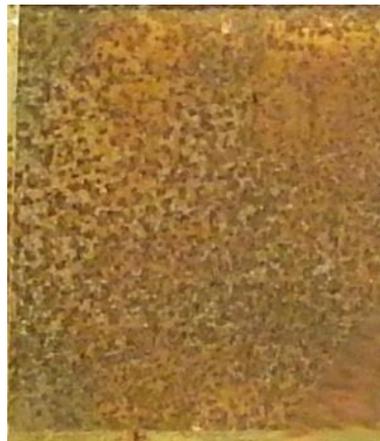
Figura 114 - T03VA - Corrosão por pites generalizada

O lado VA da transversina 03, conforme Figura 113, apresenta corrosão por pites generalizada e descascamento por corrosão ilustrados, respectivamente nas Figura 114 e 115.

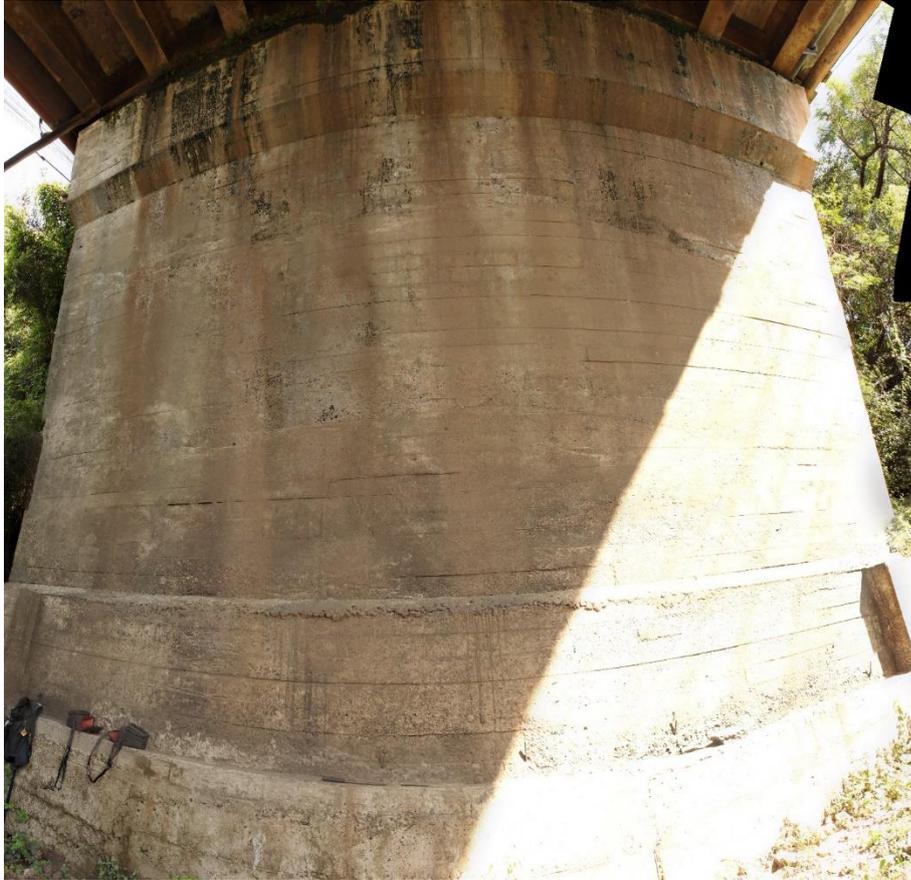
Figura 123 - Pilar de concreto com pontos de segregação

No encontro 01, foram identificados pontos com segregação do concreto, possivelmente devido a falhas na concretagem, como inadequado adensamento do concreto, por exemplo, resultando na separação dos agregados graúdos e miúdos. Também se observou a presença de musgo por conta da vegetação ao redor.
