**IDENTIFICAÇÃO DAS PATOLOGIAS INTERNAS DE UM EDIFÍCIO RESIDENCIAL
DO MUNICÍPIO DE ALEGRETE/RS**

**Alegrete
2017**

Trabalho de Conclusão de Curso apresentado ao Curso de Engenharia Civil da Universidade Federal do Pampa, como requisito parcial para obtenção do Título de Bacharela em Engenharia Civil.

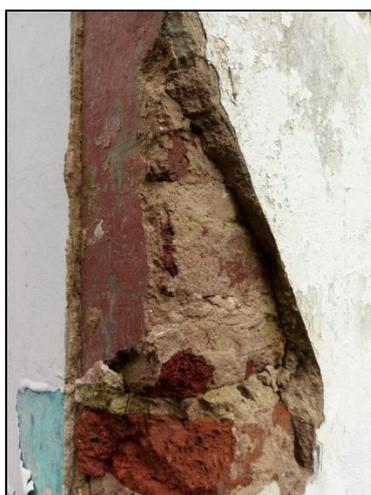
Figura 1 - Descolamento do revestimento argamassado

Segundo Carasek (2011), a causa dos descolamentos (Figura 01) ocorre devido aos grãos muito finos de argila que entram nos poros do substrato, nos quais seria formado o travamento mecânico da pasta de cimento, portanto, como os poros já se encontram ocupados, o travamento é prejudicado.

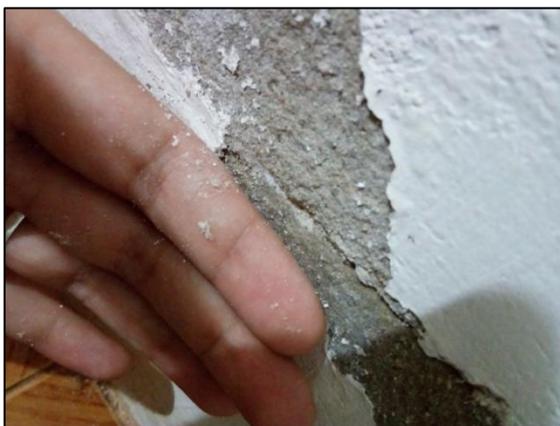
Figura 2 – Pulverulência da argamassa de revestimento

A Figura 02 apresenta um exemplo de um revestimento argamassado com pulverulência.

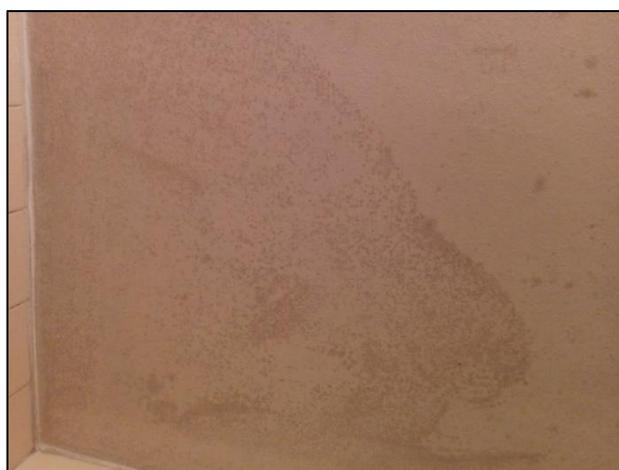
Figura 3 - Bolor e mofo

O mesmo autor diz que a formação de bolor possui principais causas extrínsecas ao material, e com relação direta ao aumento de umidade tanto interna quanto externa da edificação. Por exemplo, umidade ascendente por capilaridade, infiltrações, vazamentos, alta umidade relativa do ar e condensação de vapores em

A Figura 03 apresenta a manifestação patológica do bolor e mofo em um revestimento argamassado.

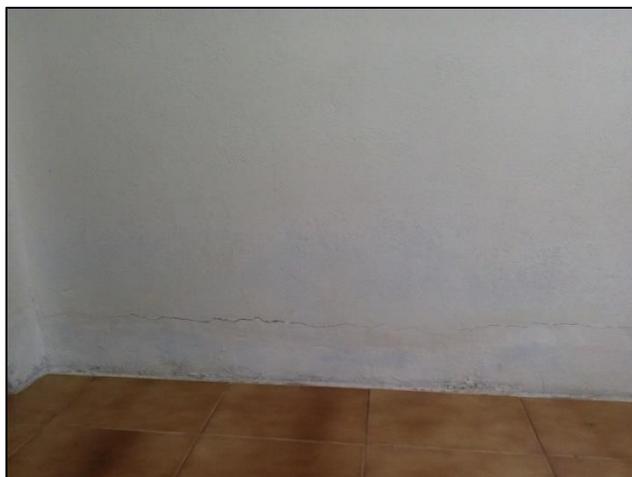
Figura 6 - Trincas e fissuras devido à movimentação higroscópica

Já as trincas e fissuras horizontais podem surgir na base ou no topo da parede. Na base, como mostra a figura 06, ocorrem devido à má execução da impermeabilização dos alicerces, portanto, os materiais estarão em contato direto com a umidade proveniente do solo. No topo, surgem quando a parede não está protegida por rufos, então a argamassa do revestimento estará mais suscetível às

águas da chuva ou do orvalho, assim, ocorrerá uma movimentação diferenciada do restante da parede, conforme Casotti (2007).

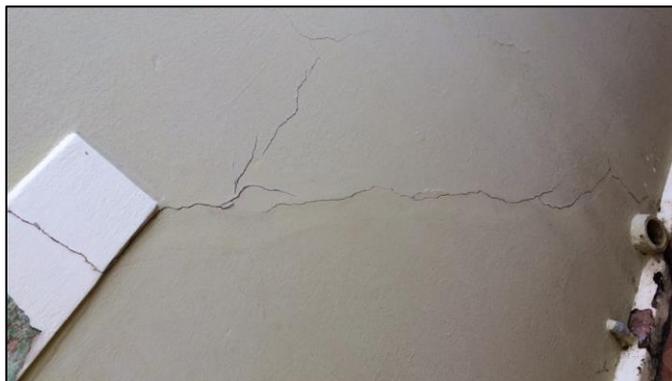
Figura 7 - Trincas e fissuras devido ao recalque da fundação

Outra característica marcante é a presença de esmagamentos localizados, em forma de escamas, e quando os recalques são muito acentuados pode ser observada uma variação na abertura da fissura (Figura 07).

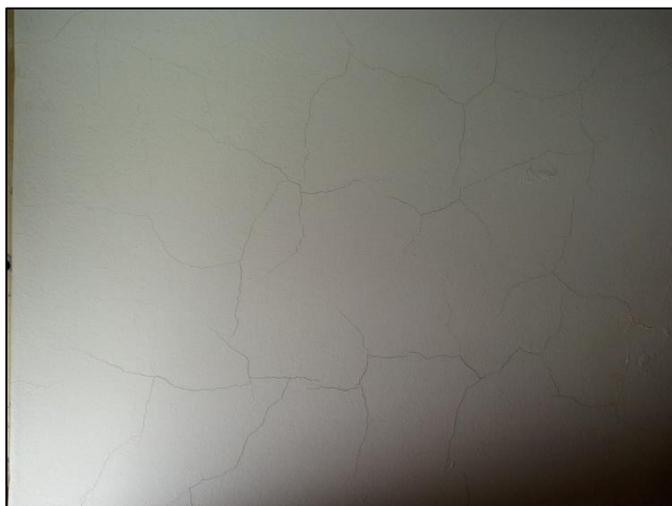
Figura 8 - Trincas e fissuras devido à retração na argamassa de revestimento

Carasek (2007), também caracteriza as fissuras e trincas como superficiais de linhas bem distribuídas e mapeadas que se cruzam formando ângulos próximos a noventa graus, conforme apresentado na figura 08.

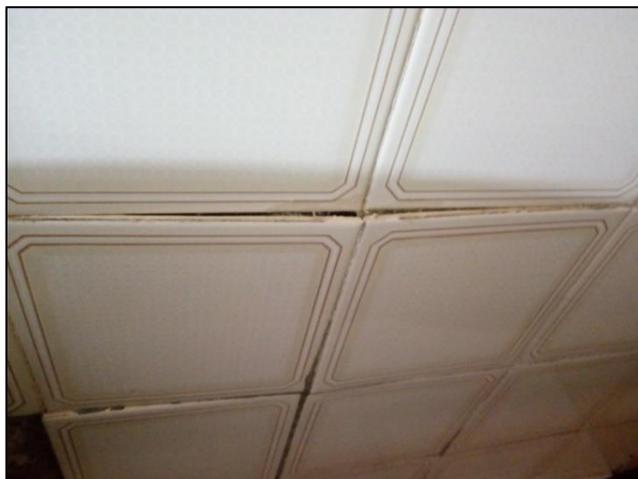
Figura 10 - Descolamento de placas cerâmicas

O descolamento de placas cerâmicas (Figura 10) é outra patologia deste sistema, que pode ser caracterizado por um som diferenciado das outras placas, sendo este com aspecto oco, ou, até mesmo, por fissuras e formação de cacos na placa. As causas do descolamento podem ser diversas, dentre as principais encontram-se mão de obra desqualificada e ferramentas, equipamentos e materiais fora das especificações do fabricante.

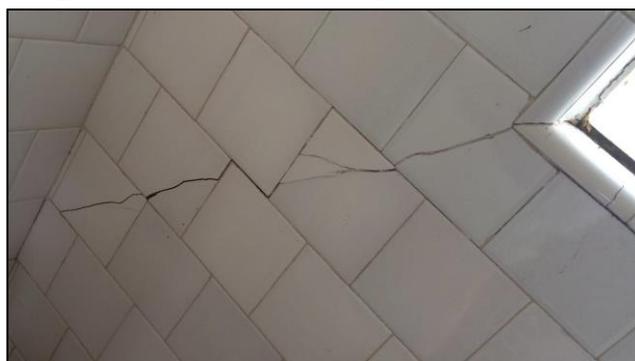
Figura 11 - Fissuras em placas cerâmicas

As fissuras nas placas cerâmicas (Figura 11) geralmente são resultados da ineficiência ou até mesmo ausência do sistema de juntas de dilatação, mas também podem ter relação com as outras partes do sistema construtivo, como fundações e estruturas.

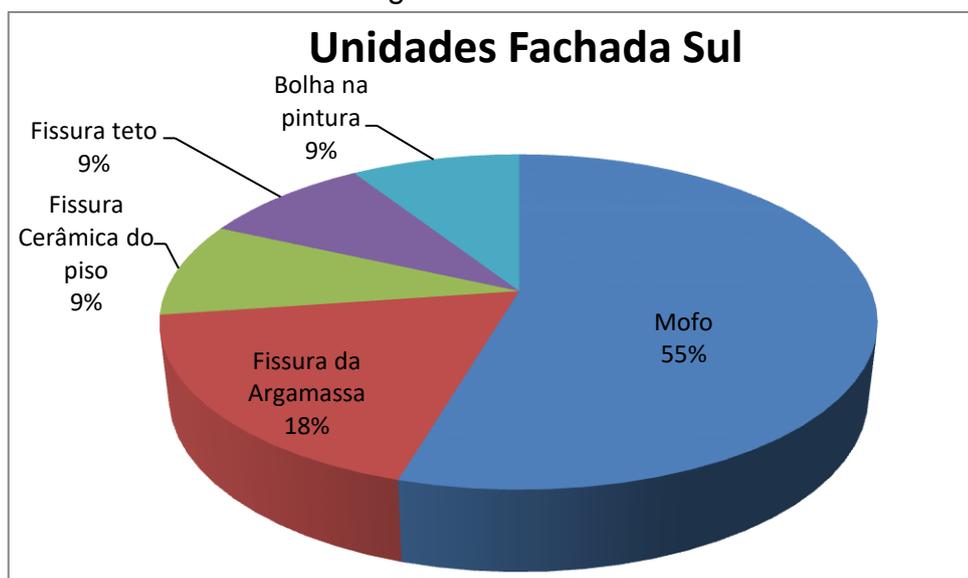
Gráfico 1 – Patologias das unidades da fachada sul

Com base nas informações levantadas foi construído um gráfico para ilustrar e demonstrar a proporção das patologias encontradas nesta fachada. Concluiu-se que a patologia que mais se manifesta na fachada sul é a de mofo. Este resultado é explicado pela insolação da fachada que é baixa, e em alguns pontos é praticamente inexistente ao longo do dia.

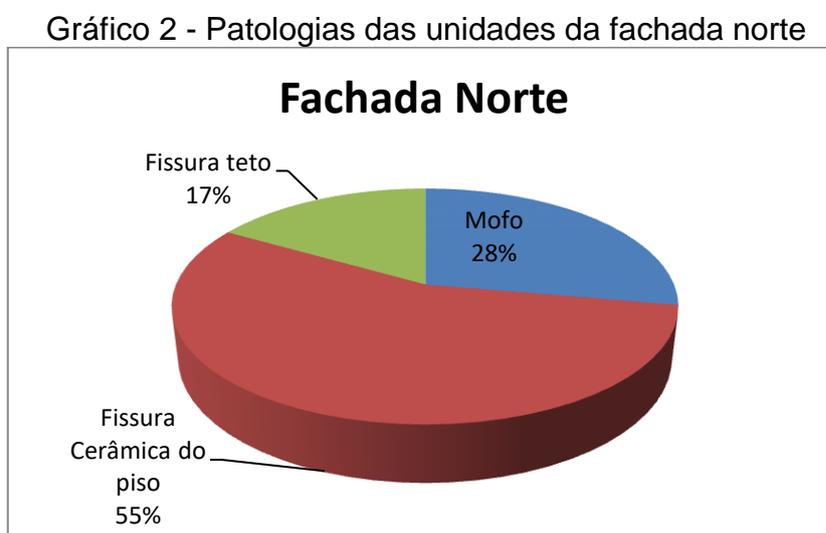
Para a fachada norte (gráfico 2), a patologia mais incidente é a de fissuras de placas cerâmicas. Acredita-se que as patologias observadas provêm de problemas executivos da laje e o seu aumento em relação à fachada sul, se deve a diferença de insolação entre as duas fachadas.

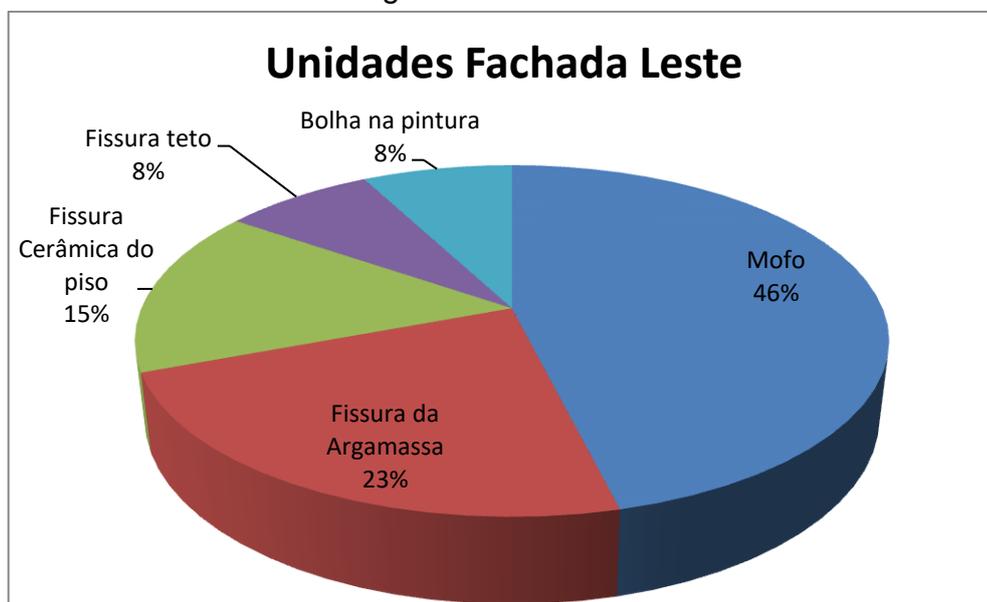
Gráfico 3 – Patologias das unidades na fachada leste

Conclui-se através do gráfico de patologias da fachada leste (gráfico 3), que a patologia mais abundante é a de mofo. A presença de mofo nas unidades vistoriadas pode ser justificada pela configuração dos apartamentos que não possuem ventilação cruzada, porque as aberturas dos ambientes estão localizadas na mesma fachada.

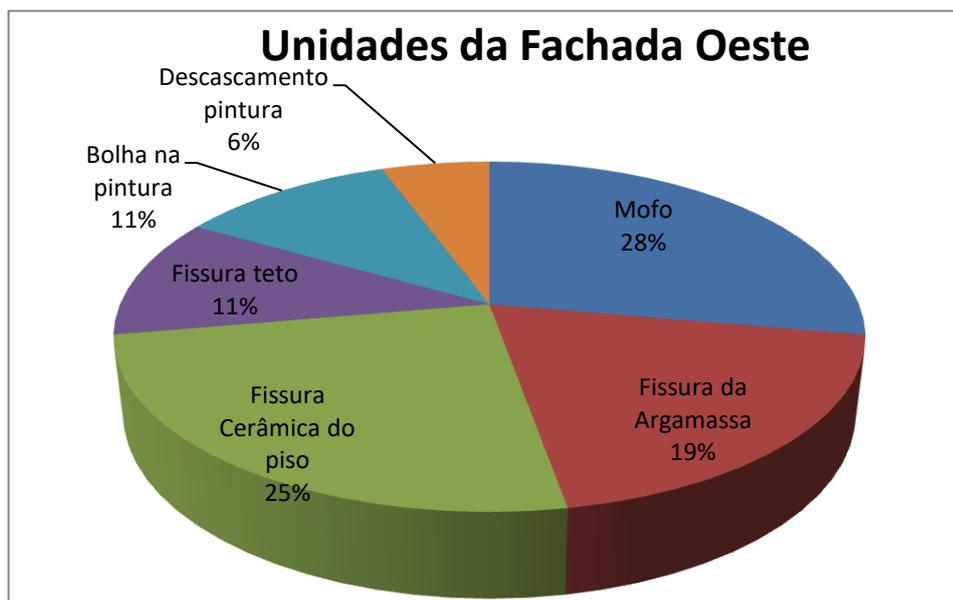
Gráfico 4 - Patologias das unidades da fachada oeste

No gráfico de incidências da fachada oeste (gráfico 4), pode-se perceber que existem três principais tipos de patologias, mofo, fissuras na cerâmica do piso e fissuras na argamassa de revestimento. O mofo, assim como na fachada leste, pode ser justificado devido à má circulação de ar no apartamento e falta de ventilação cruzada. Já a grande incidência de fissuras está associada a temperatura que os revestimentos atingem ao longo do dia, devido ao sol atingir esta grande fachada por mais horas do que as outras.
