GABRYELLE ZANON

**MOVIMENTOS DE MASSA NAS ENCOSTAS DO RIO SOTURNO ÀS
MARGENS DA RS-149- FAXINAL DO SOTURNO, RS**

Trabalho de Conclusão de Curso
apresentado ao Curso de Geologia da
Universidade Federal do Pampa, como
requisito parcial para obtenção do Título
de Bacharel em Geologia.

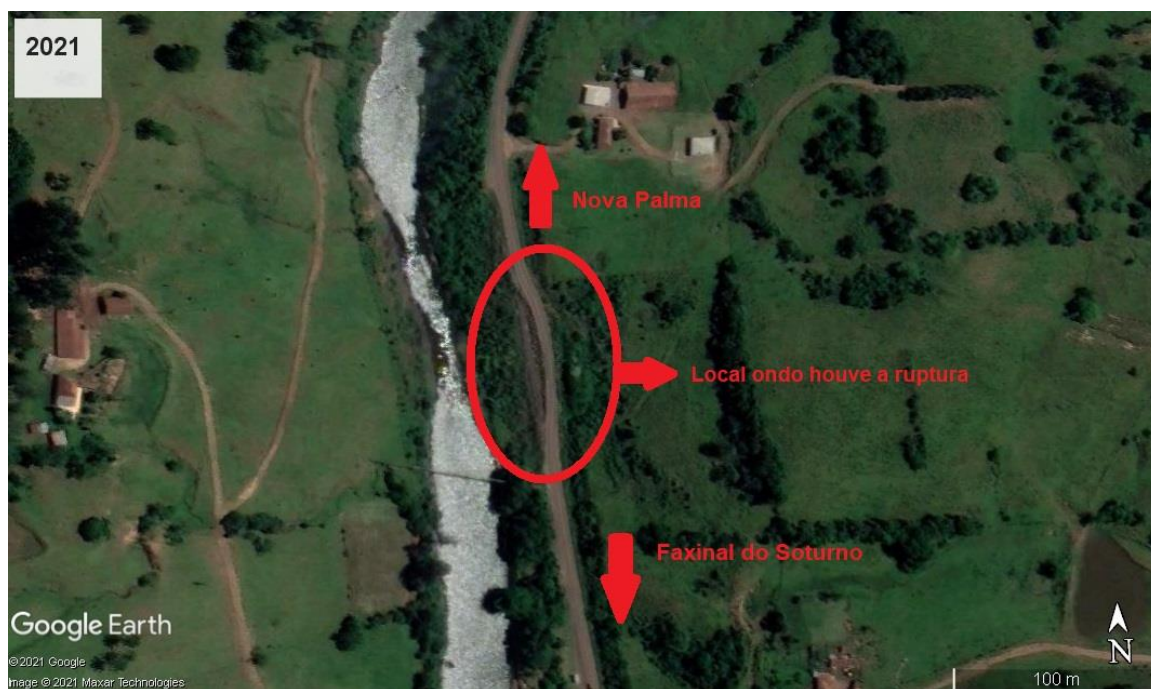
Figura 7 - Imagem de Satélite atual do local onde ocorreu o escorregamento.

A Figura 7 mostra o local onde ocorreu a ruptura da rodovia, causada pelos movimentos de massa, objeto principal deste estudo.

Como possíveis soluções para o problema, há a necessidade de um projeto de estabilidade de talude, em ambas as encostas do rio, não somente na encosta em que se encontra a rodovia. Outra sugestão é que o sistema de drenagem seja refeito, o que apenas tornaria o processo, que acontece naturalmente, mais lento. E por fim, a opção mais coerente seria um novo projeto de rodovia para este trecho que não interferisse diretamente na encosta como um viaduto, por exemplo.

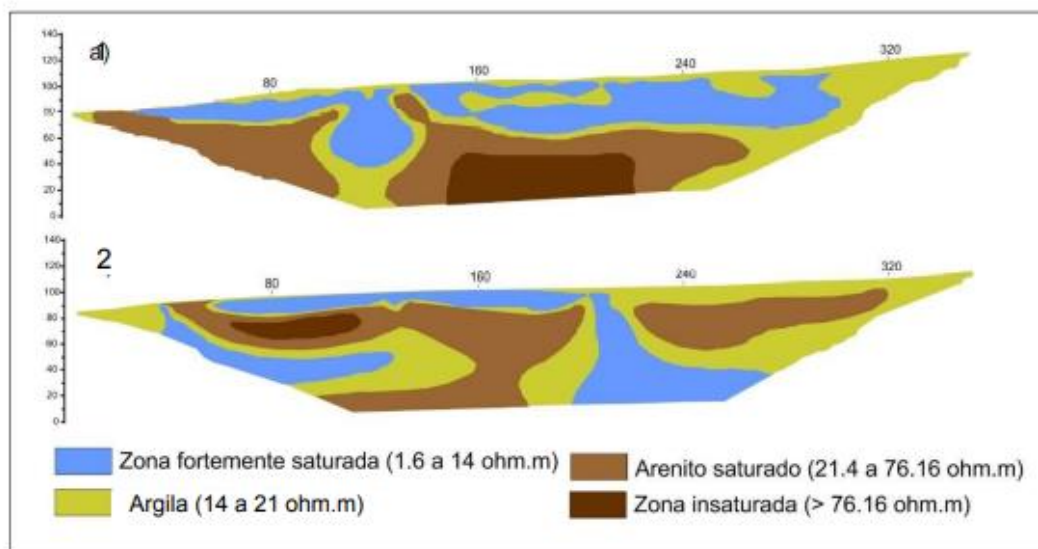
Figura 12- Interpretação dos perfis geofísicos.

Na Figura 12 estão os perfis geofísicos interpretados, com as litologias representadas.

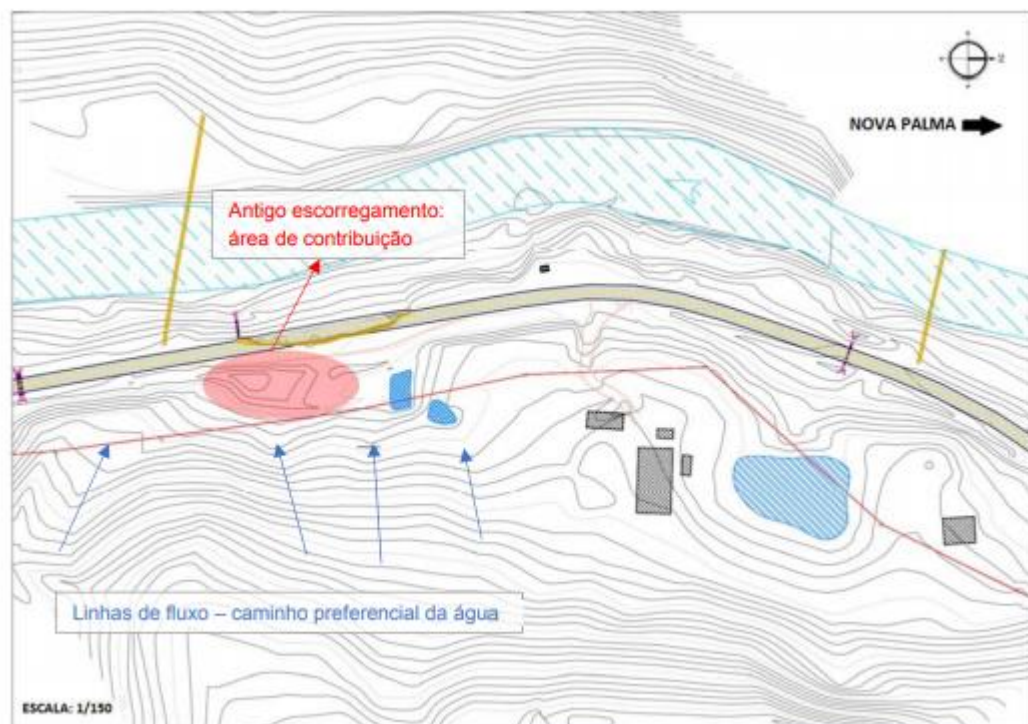
Figura 26- Mapa topográfico da região, indicando a porção da encosta cujo plano de curvatura é côncavo.

Com base na topografia de detalhe (Figura 26), trabalho de campo e descrição da geologia regional e local, é possível observar que a rodovia está sujeita ao alto risco de romper novamente, tendo em vista que, a estrada encontra-se localizada na base de uma encosta íngreme, associada a planície de inundação do Rio Soturno (PORTO, 2018). Além disso, o Rio Soturno, no trecho da rodovia que faz parte deste estudo, é retilíneo e está encaixado em uma falha de direção Leste-Oeste. Condição que pode estar contribuindo para os movimentos de massa que ocorram, pois as linhas de fluxo de direção em que a água percola pela encosta, até o Rio, seguem a orientação da falha, ou seja a falha contribui para que toda a água acabe chegando até a encosta.

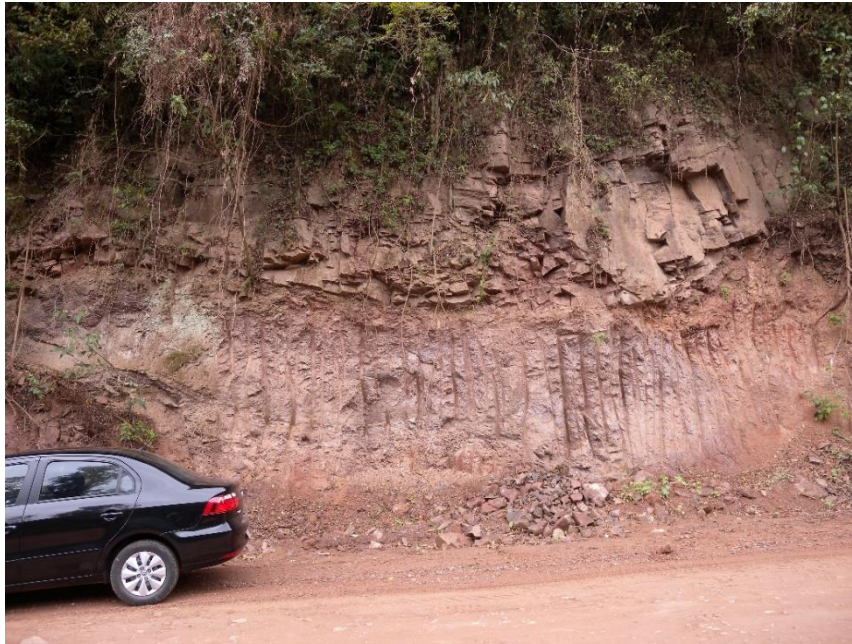
Figura 30- Sills basálticos da Formação Serra Geral.

Os basaltos da Formação Serra Geral (Figura 30), aparecem em locais de não conformidade e discordância, estes sills basálticos, maciços, foram encontrados pontualmente, à oeste do escorregamento e sobre os arenitos da Formação Botucatu.

O contexto geológico do local contribui diretamente para que os movimentos de massa ocorram. A litologia do local é praticamente toda baseada em arenitos, das Formações caturrita e Botucatu, rochas estas que são mais susceptíveis aos processos de intemperismo e erosão. Além do mais, a encosta encontra-se sobre o contato entre estas duas Formações, o que pode ter contribuído para o processo de ruptura. Além disso, o local trata-se de uma zona de falha.

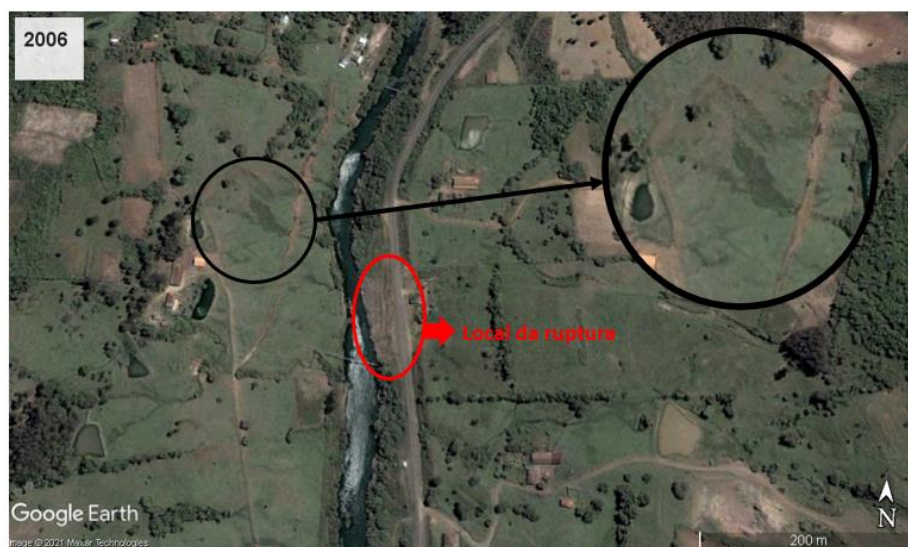
Figura 36- Imagem de satélite do ano de 2006, evidenciando o local onde está ocorrendo o processo de rastejo.

A ruptura da estrada ocorreu posterior ao período de 2006 a 2013. No entanto, por meio das imagens de satélites dos anos de 2006, 2009 e 2013 (Figura 36, Figura 37 e Figura 38, respectivamente), é possível observar que para este período, o movimento de massa do tipo rastejo já era presente na margem esquerda do rio. Além disso, embora os pesquisadores discutam que esse tipo de movimento seja lento, no caso da rodovia a ruptura passou de rastejo para escorregamento rotacional que é um movimento mais rápido.

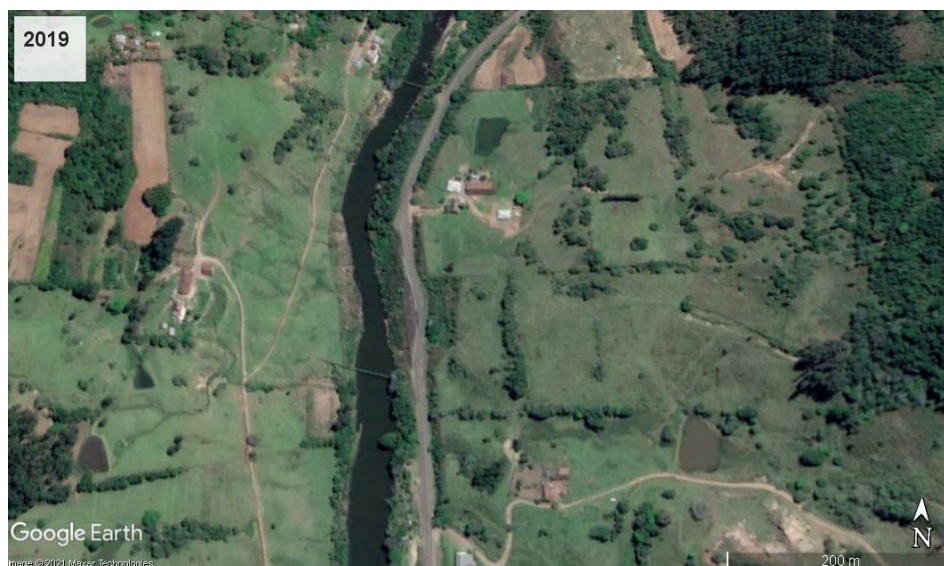
Figura 40- Imagem de satélite do ano de 2019, da área de estudos, quatro anos após a ruptura da rodovia.

Através da análise das imagens é possível observarmos que ao longo desses quinze anos o processo ocorre de forma contínua, ou seja, não se pode dizer que apenas um fator ou evento foi responsável pela ruptura da rodovia. Se compararmos a imagem de 2006 com a imagem de 2021, é evidente que o Rio Soturno sofreu um estreitamento em seus leitos, tanto do lado esquerdo como do lado direito. Estreitamento este causado pelo movimento de rastejo que ocorre na encosta à esquerda do rio. Este processo resulta no acúmulo de sedimentos no leito esquerdo, fazendo com que o corpo d'água modifique seu curso, se posicionando mais para a direita, o que causa a erosão da encosta onde está localizada a Rodovia RS-149.

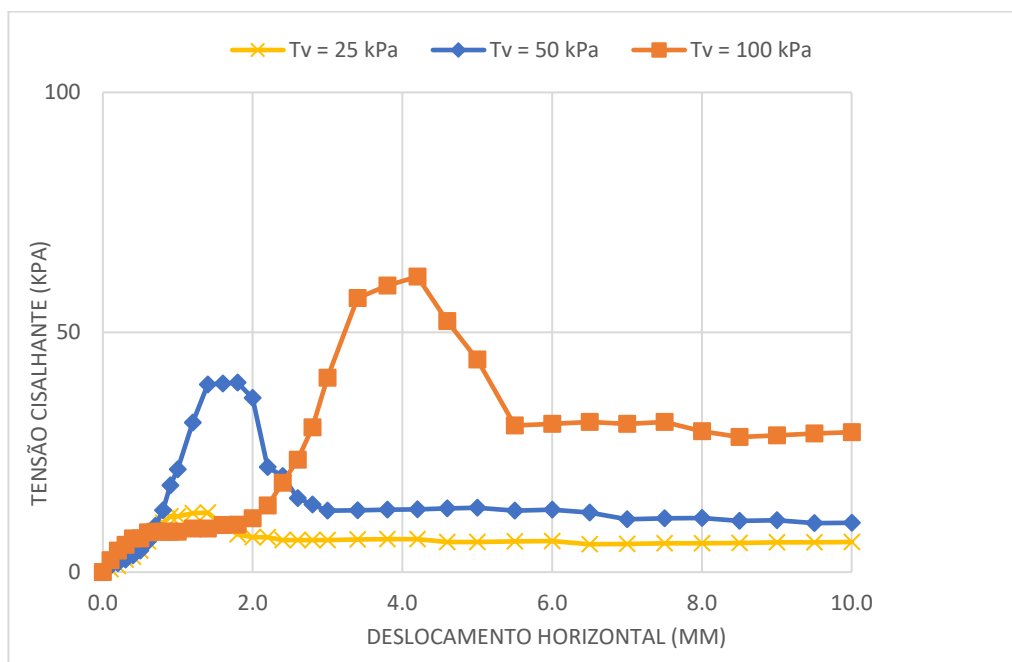
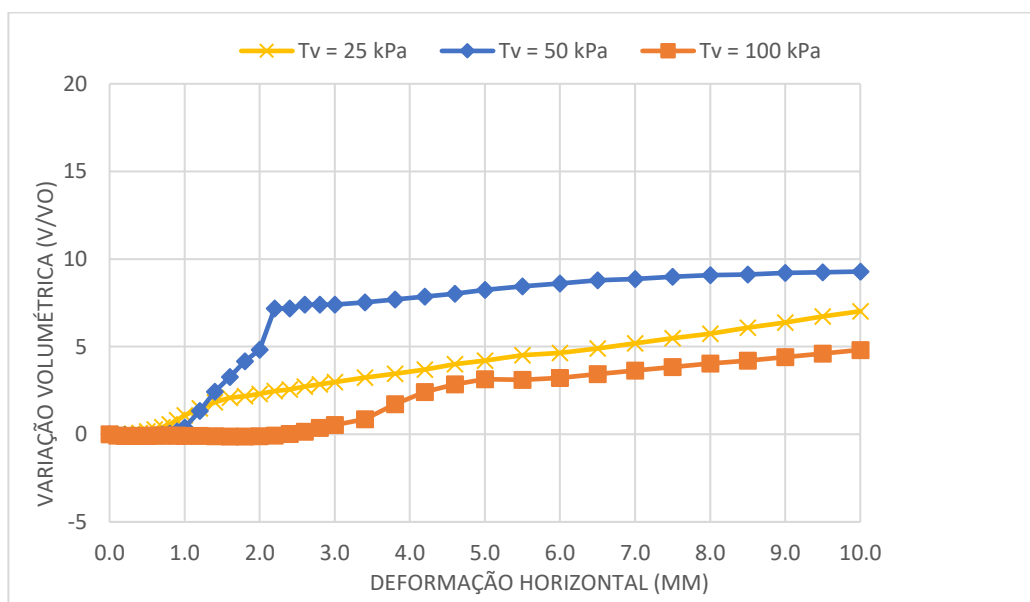
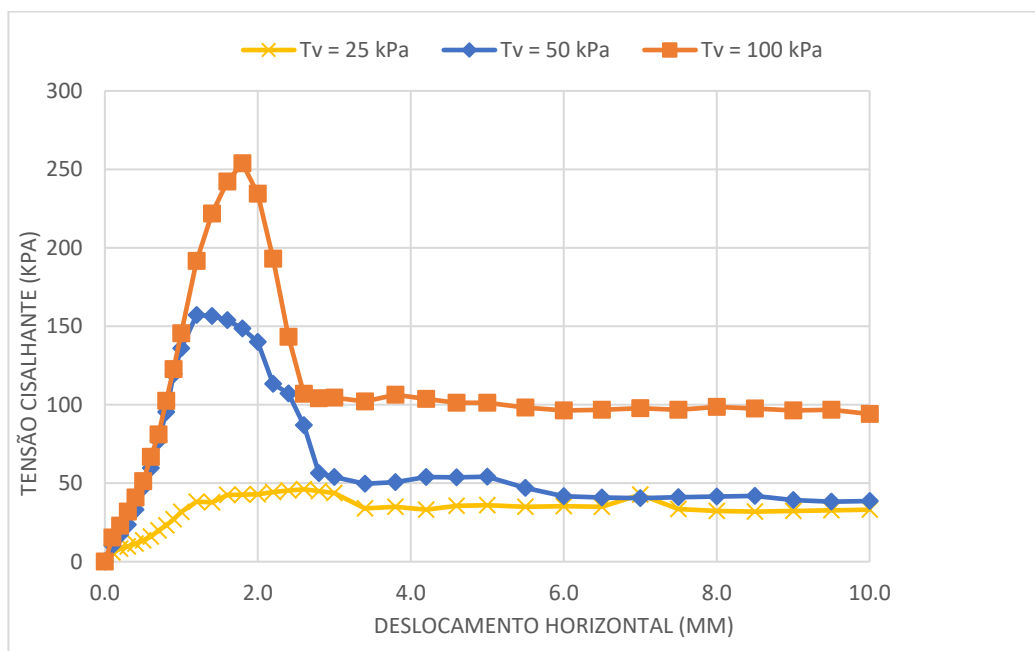
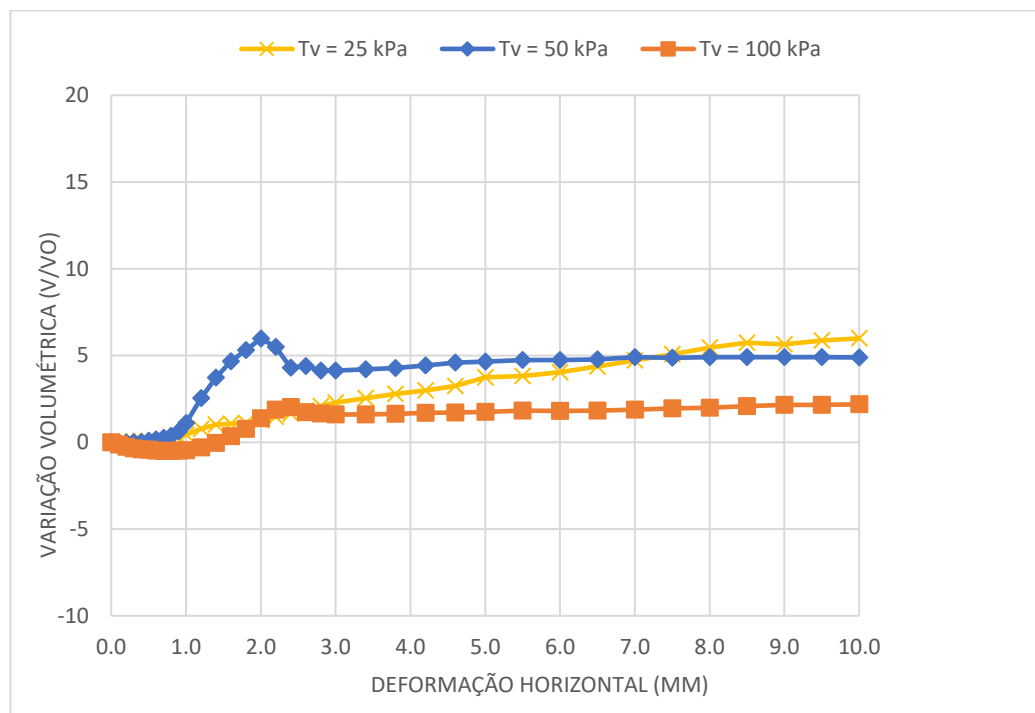
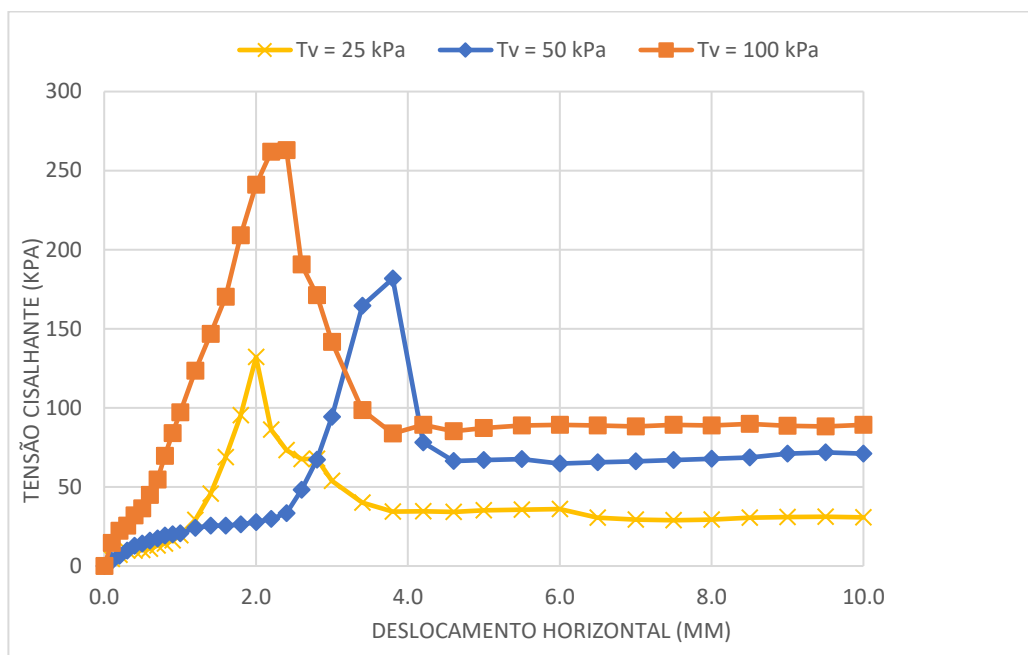
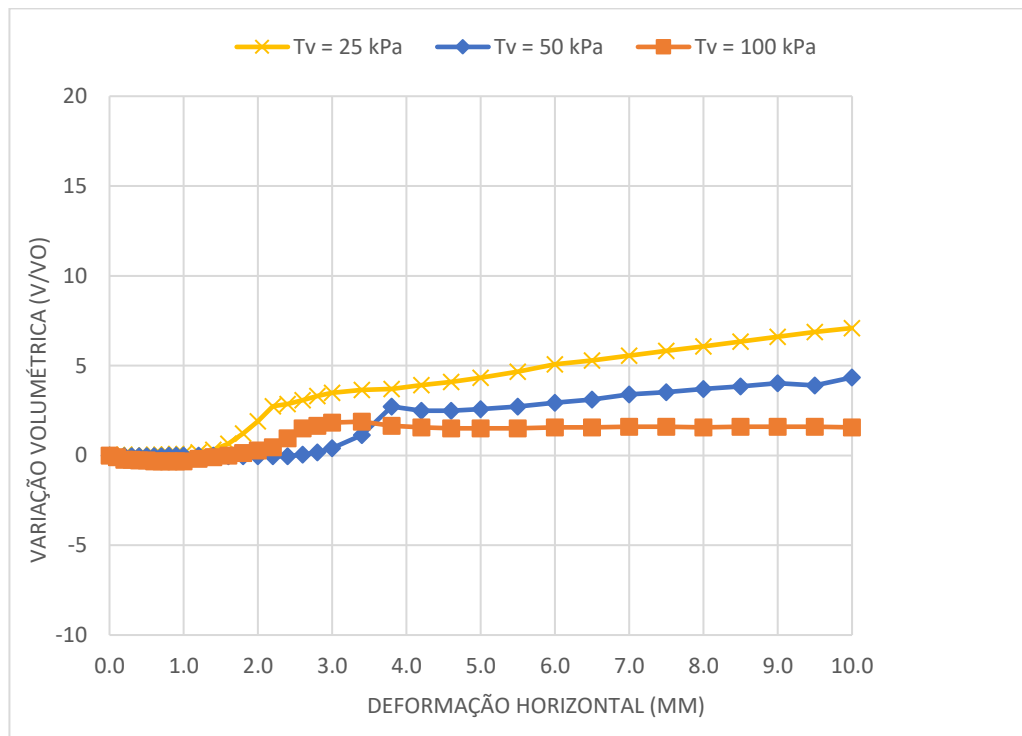
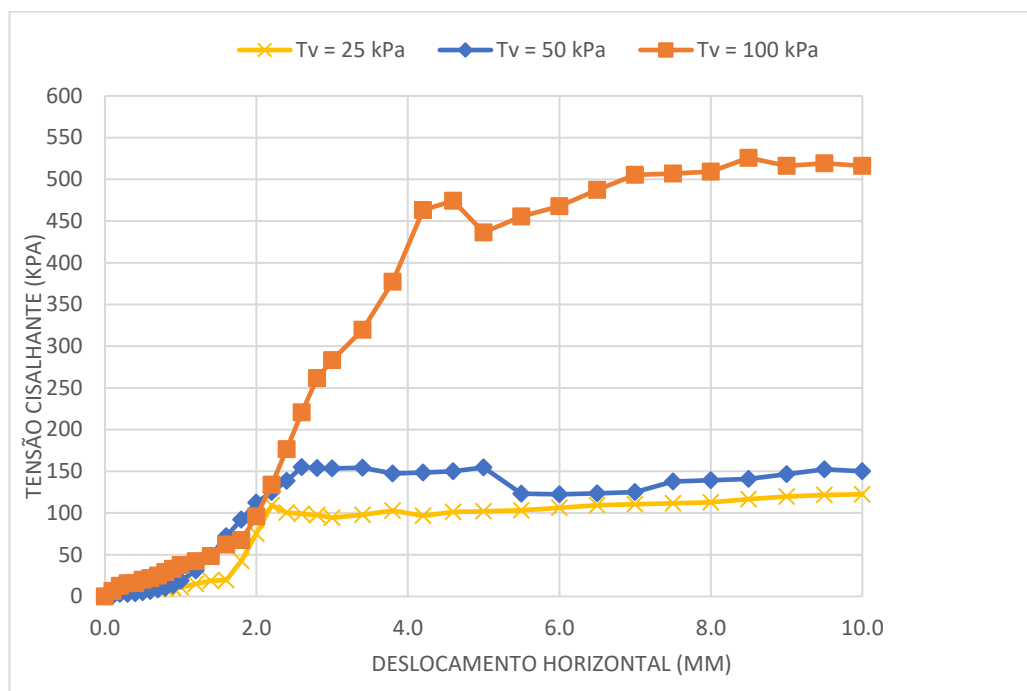
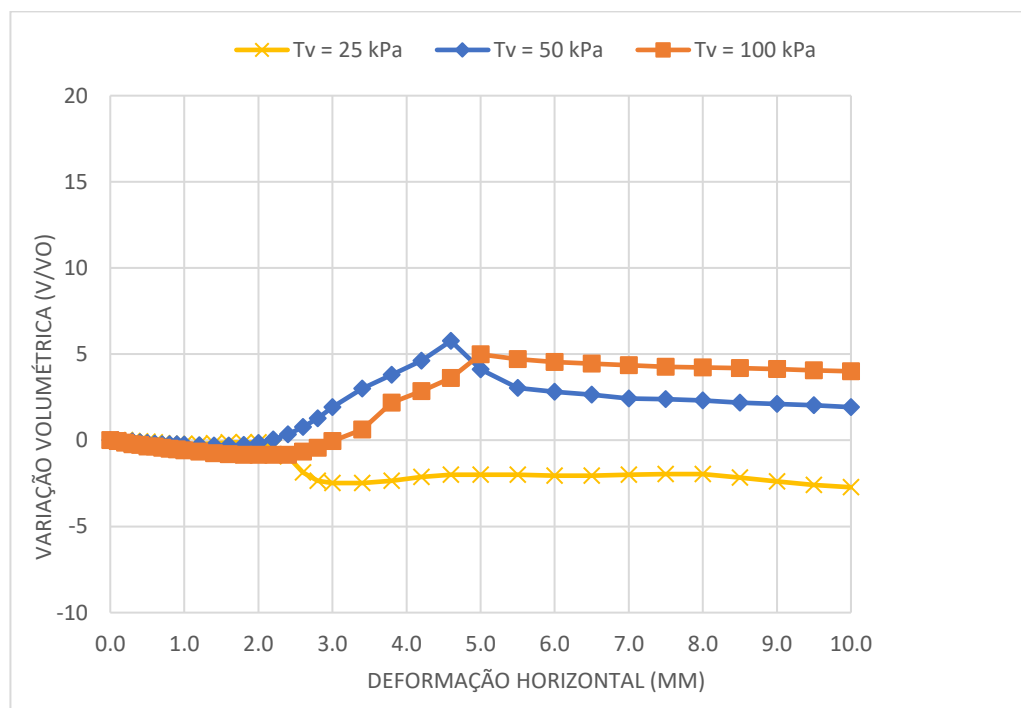
Abaixo estão os gráficos gerados a partir dos resultados dos ensaios de cisalhamento direto. Estes gráficos representam as curvas de tensão cisalhante *versus* deslocamento horizontal (Figuras 42, 44, 46 e 48), e variação volumétrica *versus* deslocamento horizontal (Figuras 43, 45, 47 e 49), respectivamente, nas condições natural e inundada, para as tensões normais 25 kPa, 50 kPa e 100 kPa, para as amostras paralelas e perpendiculares as camadas do arenito.

Com base nos gráficos de tensão cisalhante *versus* deslocamento horizontal obtidos através dos ensaios, é possível perceber um aumento da tensão cisalhante para cada incremento da tensão normal. Além disso, para uma mesma tensão normal aplicada, a tensão cisalhante aumenta com o acréscimo da umidade, para as amostras paralelas ao acamamento da rocha. Ou seja, quando em condição saturada, o pico de tensão cisalhante foi superior a condição natural. Já para as amostras perpendiculares ao acamamento, apenas para a tensão de 100 Kpa apresentou essa mesma relação. No entanto, independente do plano de orientação da amostra, as curvas tensão-deformação apresentam um comportamento semelhante, com um crescimento da tensão de cisalhamento pelo deslocamento horizontal, até certo ponto, onde, a partir daí, as tensões tendem a permanecer constantes.

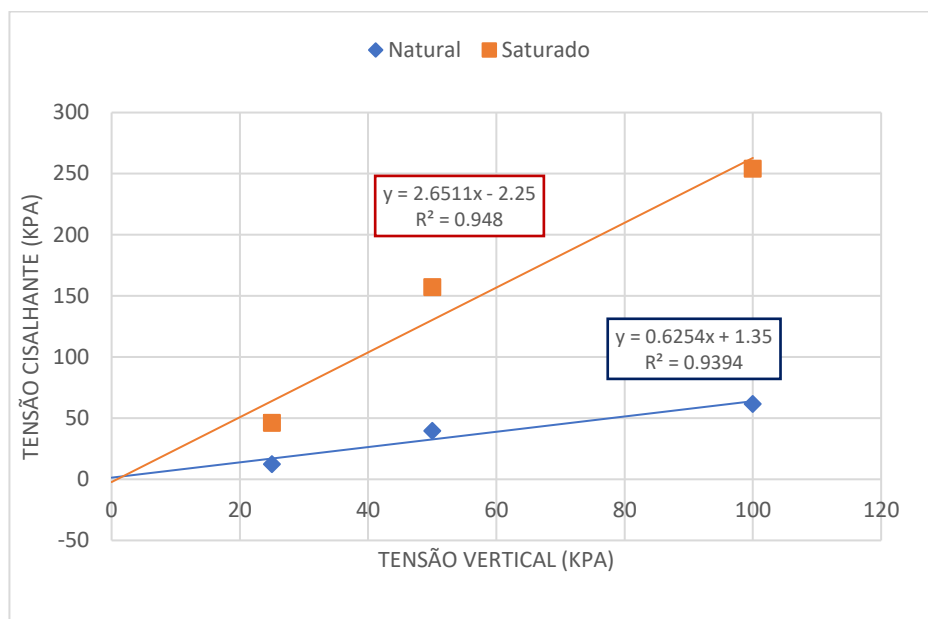
Figura 50- Envoltória para as amostras paralelas.

A partir das envoltórias demonstradas na Figura 50 e Figura 51 é possível verificar que há coesão apenas nas amostras naturais. A condição inundada pode contribuir para diminuir a cimentação entre as partículas e consequentemente a sua coesão. No entanto, o ângulo de atrito apresentou valores diferentes do esperado para as condições naturais e inundadas sendo estes maiores do que os

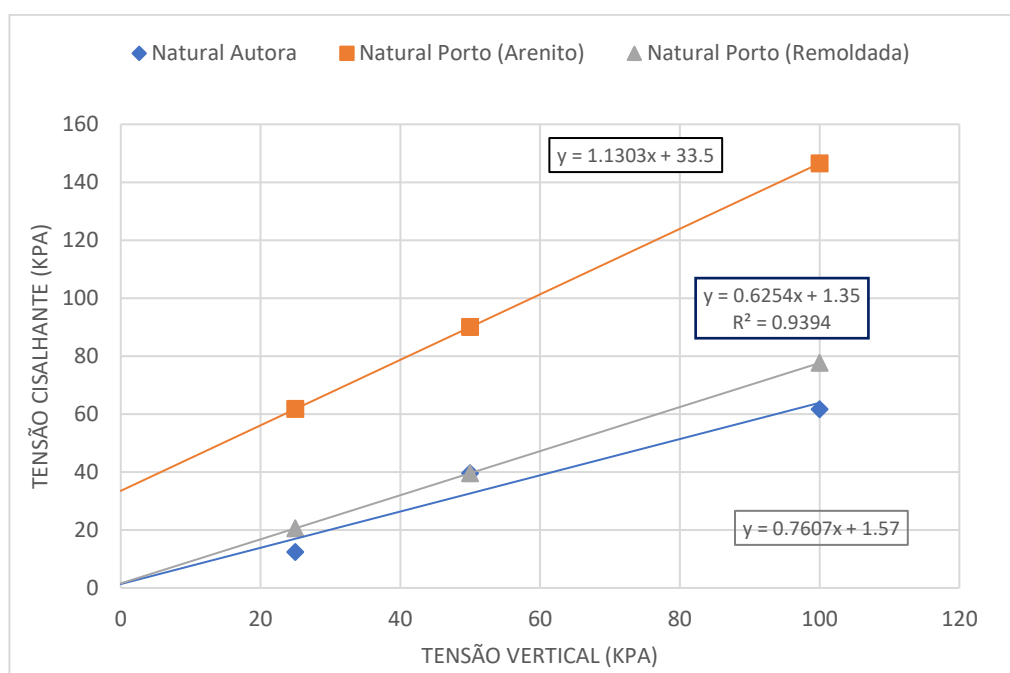
Figura 52- Comparação com as envoltórias em condição natural obtidas por Porto (2018).

As Figuras 52 e 53 mostram os gráficos da envoltória de ruptura para amostra paralela ao plano de acamamento da rocha, obtidas através dos ensaios de cisalhamento, assim como, os dados de Porto (2018) obtidos através de ensaios de cisalhamento com amostras do arenito em condição natural e remoldada.

Jaeger et al., (2007) descreve que as propriedades mecânicas da rocha variam não apenas entre diferentes tipos de rocha, mas entre diferentes corpos de prova retirados de uma mesma rocha. Sendo assim, e de posse aos resultados apresentados, nota-se que o arenito da Formação Caturrita é um material bastante heterogêneo, como pode ser observado pela diferença nos resultados na condição saturada em ambas as amostragens. Portanto, faz-se necessário a realização de uma campanha amostral com maior número de amostras para avaliar de modo mais preciso os resultados. Entretanto, em decorrência da atual situação de pandemia que estamos vivendo, o acesso aos laboratórios e realização de nova coleta em campo, inviabilizaram a realização de novos ensaios.
