**CARACTERIZAÇÃO TECNOLÓGICA COM ÊNFASE NO ATAQUE
QUÍMICO EM MÁRMORE PARA USO ORNAMENTAL**

TRABALHO DE CONCLUSÃO DE CURSO II

ANDREAS GLASS DALMAS

Trabalho de Conclusão de Curso II
apresentado ao Curso de Graduação
em Geologia da Universidade
Federal do Pampa como requisito
parcial para obtenção do título de
Bacharel em Geologia.

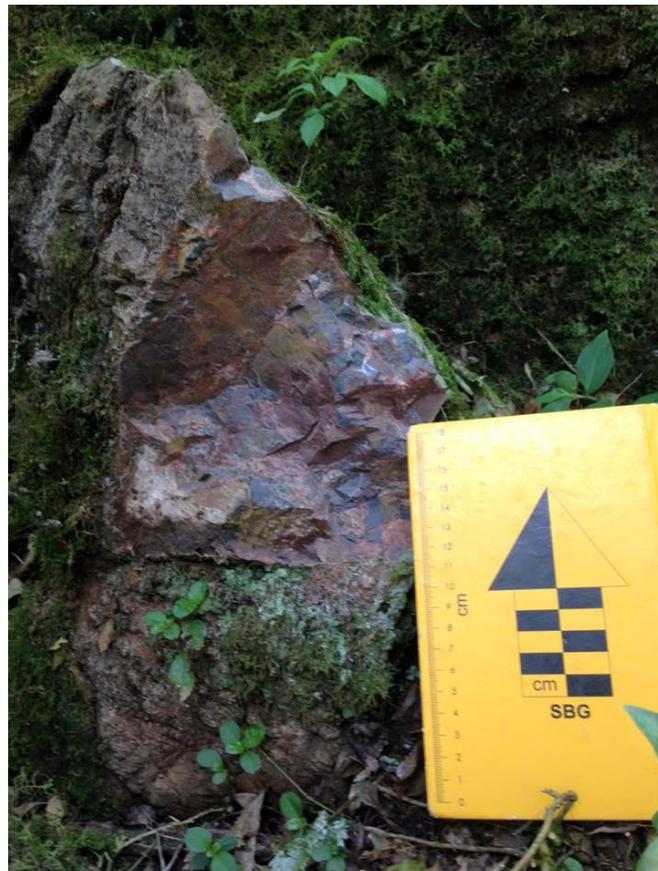
Figura 7: Bloco rolado do Mármore Mudador. Cores avermelhadas são em decorrência do intemperismo.

Esta litologia é classificada como mármore do tipo dolomítico, possuindo como característica principal sua coloração escura (Figura 7). Possui grãos de tamanho fino e veios preenchidos por cristais de calcita e material silicático.

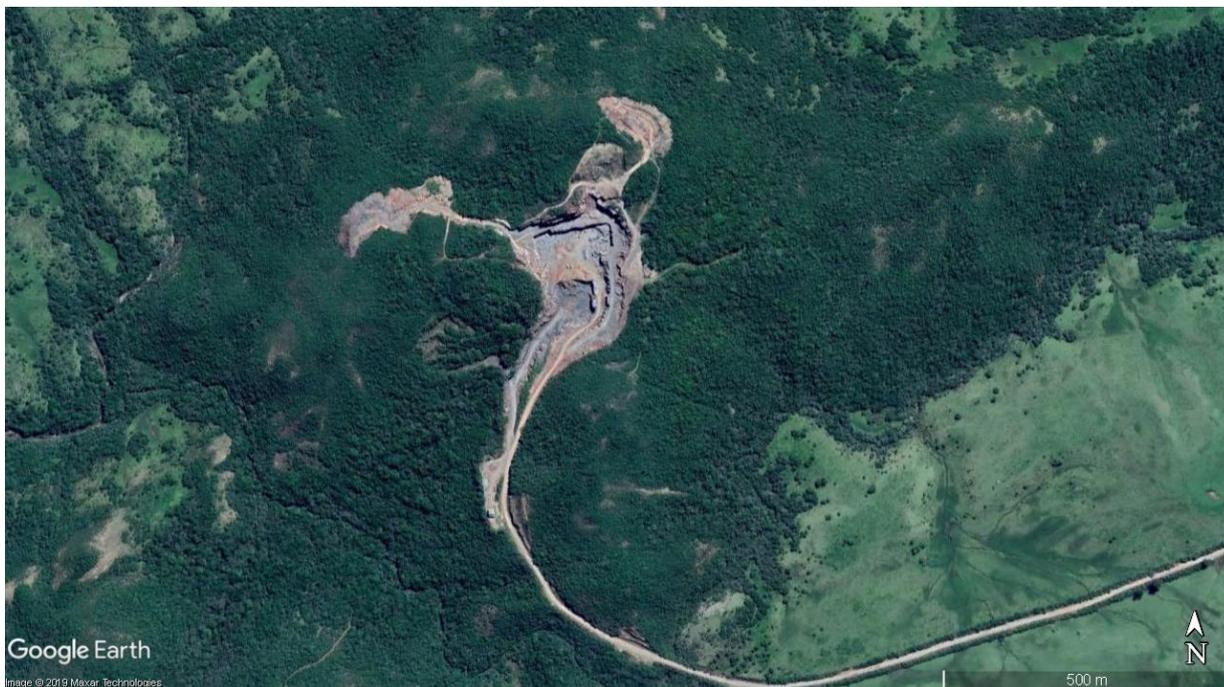
Figura 8: Imagem de satélite. Lavra a céu aberto do Mármore Mudador.

Trabalho anterior realizado na área por Gross (1998) traz relevantes informações para o estudo em questão. Ele conta que o maciço de mármore distribui-se ao longo de 800 m no sentido NE– SW e 650 m no sentido NW–SE, atingindo mais de 150 m de profundidade (Figura 8). Este mármore se apresenta preto veiado de branco, com boa uniformidade e continuidade textural e cromática. Outro aspecto importante neste tipo de mármore é o tamanho de grão muito fino e homogêneo, o que confere uma excelente resposta ao polimento. A pesquisa revelou que o bloco rochoso do Mudador está situado sob influência de uma dobra regional. Em relação à tectônica rúptil, identificam-se dois sistemas de fraturas: uma primeira paralela à foliação, com orientação aproximadamente 241° , e uma segunda perpendicular à foliação, com orientação preferencial 341° respectivamente.

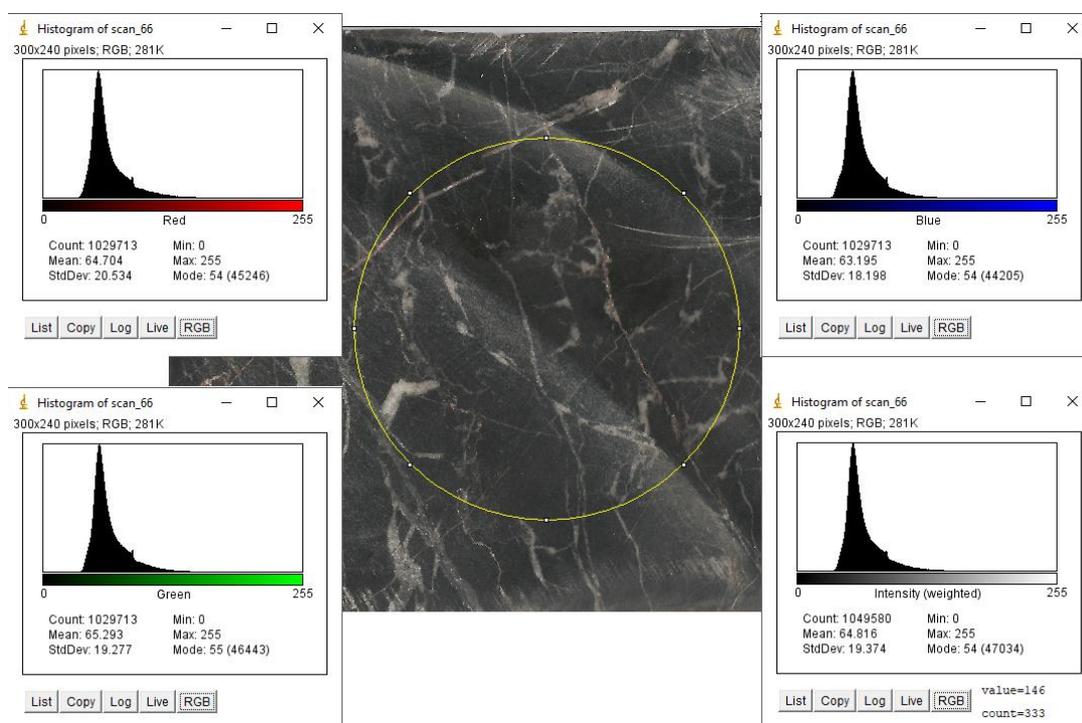
Figura 10: Histograma de cores e de luminosidade (média da soma das cores vermelho, verde e azul) da superfície polida antes de realizar o ataque químico. O círculo amarelo representa a área do ataque.

Cada uma dessas três cores possui um histograma que descreve a intensidade do brilho para qualquer uma das cores individualmente, variando do zero (preto) a 255 (cor visível). A soma dos três histogramas RGB resulta no histograma de luminosidade, que vai de preto a branco. Com isso foram selecionadas as áreas da superfície do mármore de onde foram realizados os ataques químicos e feito às leituras com o *software* (Figura 10).

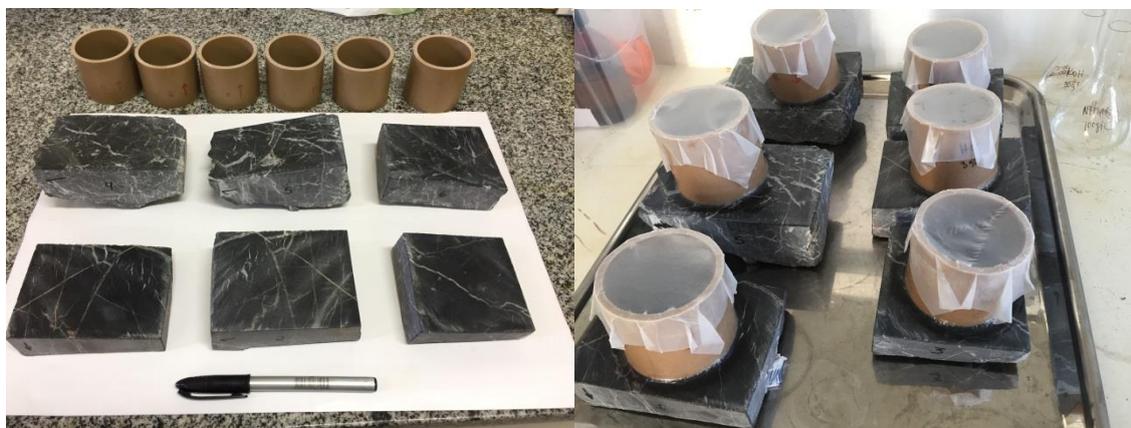
Figura 11: As seis chapas de mármore antes(esq.) e depois(dir.) de iniciar o teste.

Para realizar o ensaio de ataque foram confeccionados, para cada amostra, um cilindro de policloreto de vinila (PVC) de 50 mm de comprimento e 65 mm de diâmetro. Após colagem com silicone industrial foi então adicionado aproximadamente 50 ml de cada reagente em seu respectivo cilindro, tampado e aguardado o tempo de análise.

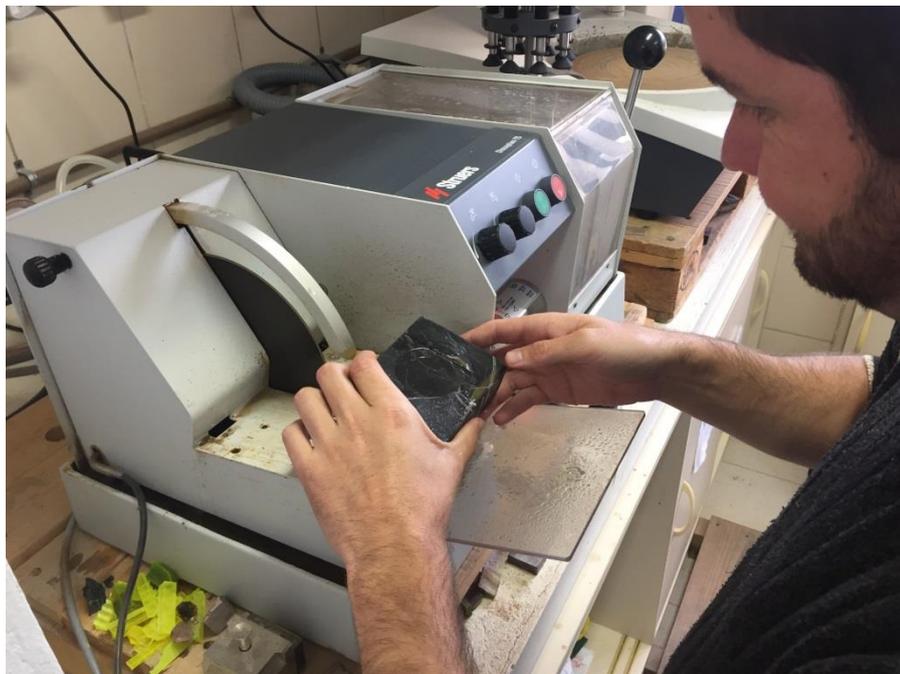
Figura 12: Máquina de corte. Técnico responsável da UNIPAMPA realiza o corte das superfícies atacadas.

Foram selecionadas as superfícies expostas aos agentes agressivos para a confecção das lâminas petrográficas (esquirolas). Com auxílio de máquina de disco de corte diamantado, retirou-se uma camada de 2 cm de espessura de cada superfície atacada pelos reagentes para confecção das lâminas (Figura 12).

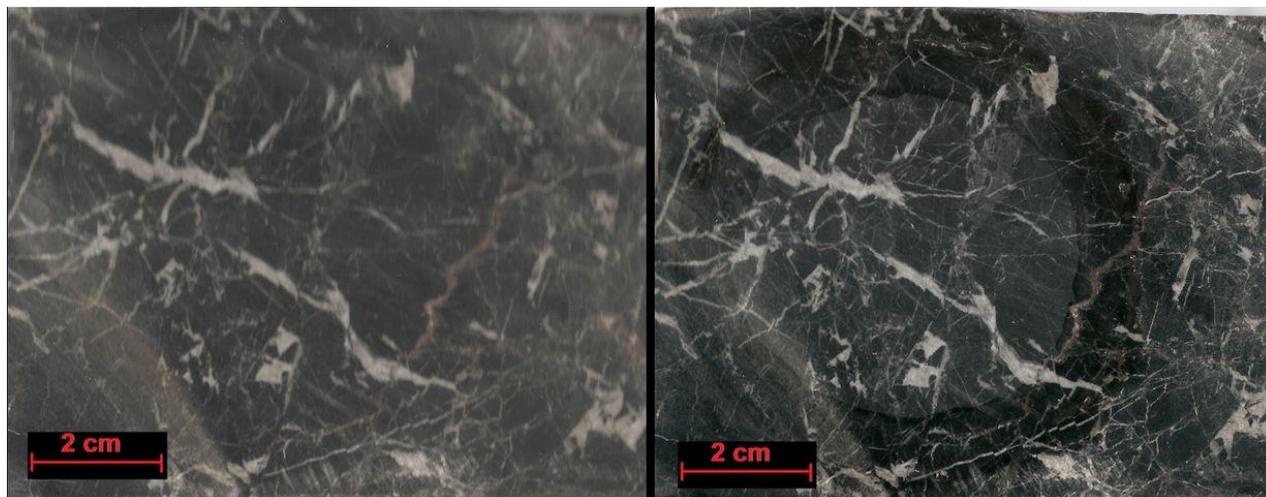
Essa amostra foi a única que não foi atacada com reagentes químicos danosos, sendo feito com água destilada. O que foi observado ao passar 24h é que a água não causou efeitos ao mármore. A mancha que borda o círculo interno é decorrente da cola de silicone utilizada.

Figura 13: Placa de mármore polida. A esquerda antes e a direita depois do ataque químico com água.

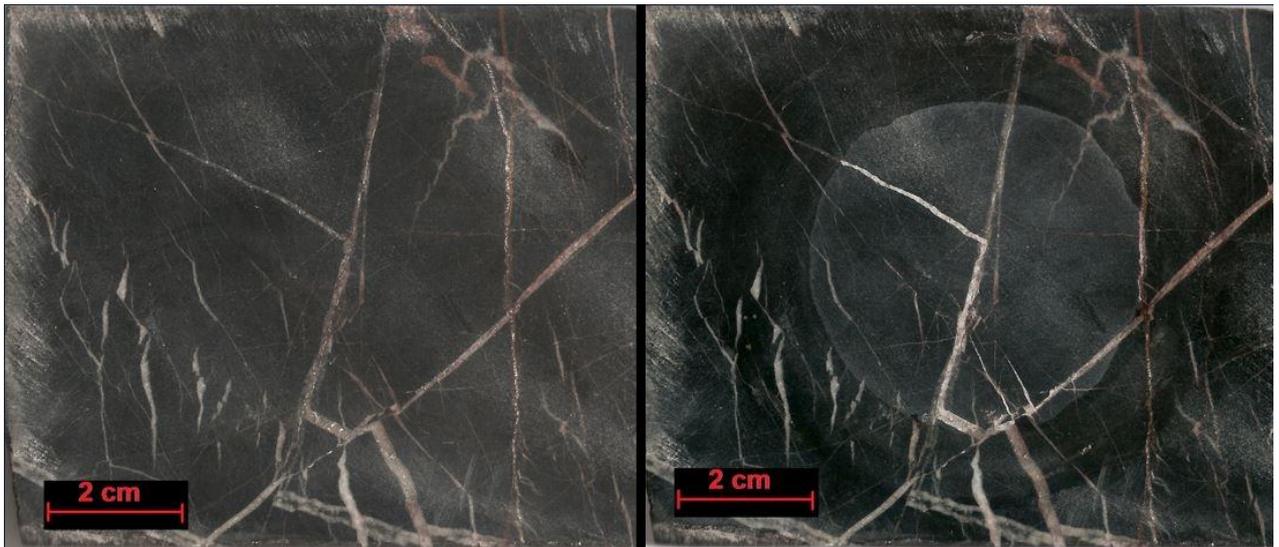
Na amostra atacada pelo NH_4Cl é possível identificar que alguns vênulos sofreram alteração a exposição do reagente, tornando-se mais rugosos e evidentes. A rocha em toda superfície de contato foi manchada alterando a coloração.

Figura 14: Placa de mármore polida. A esquerda antes e a direita depois do ataque químico de NH_4Cl .

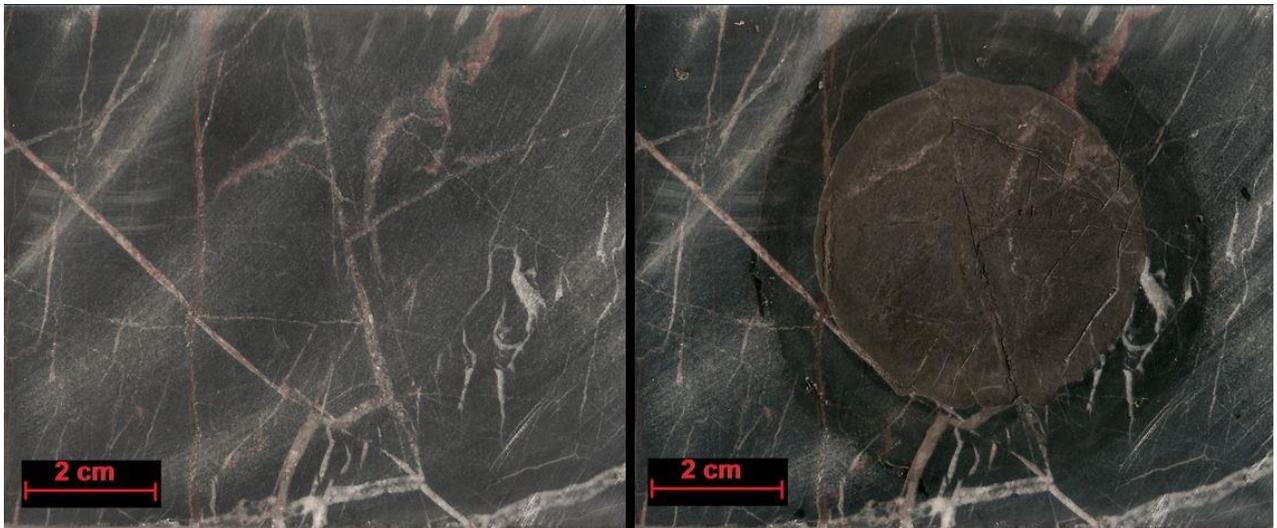
A amostra atacada pelo HCl foi uma das mais alteradas após o ataque químico. A superfície exposta foi totalmente corroída, perdendo 1 milímetro de espessura aproximadamente. A rocha perdeu coloração tornando-se opaca e rugosa. Vênulos mais finos foram preservados ficando salientes, pois não reagiram ao ácido.

Figura 15: Placa de mármore polida. A esquerda antes e a direita depois do ataque químico de HCl.

O ataque com ácido clorídrico também comprovou a existência dos veios de quartzo. Na amostra corroída somente os veios de quartzo se mantiveram inalterados, pois o quartzo não reage com este ácido. Frascá *et al.* (1999) verificaram que, em presença de soluções com HCl geralmente há a oxidação de minerais, principalmente máficos, o que poderia justificar a coloração escura ao redor dos veios de calcita após o ataque.

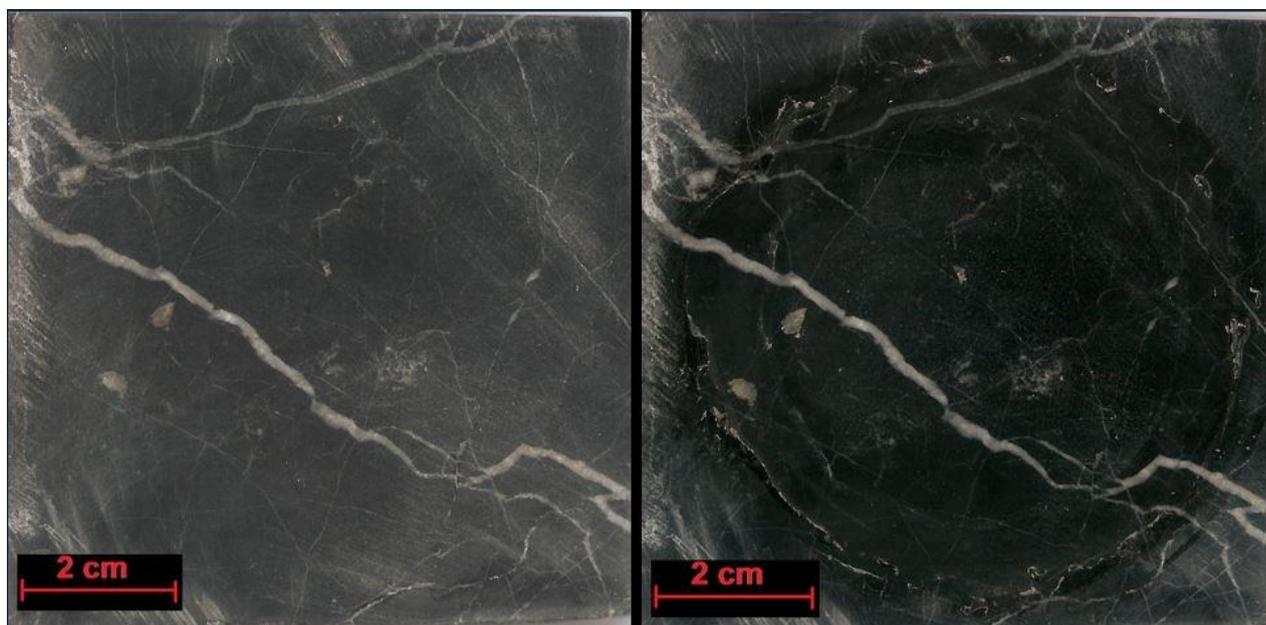
A amostra atacada pelo KOH sofreu alterações pontuais. Em sua maioria a superfície não perdeu coloração expressiva, porém manchas de forma pontual e milimétricas apareceram em toda totalidade exposta, tornando-a levemente esbranquiçada. Os veios não sofreram alteração aparente ao olho nu.

Figura 16: Placa de mármore polida. A esquerda antes e a direita depois do ataque químico de KOH.

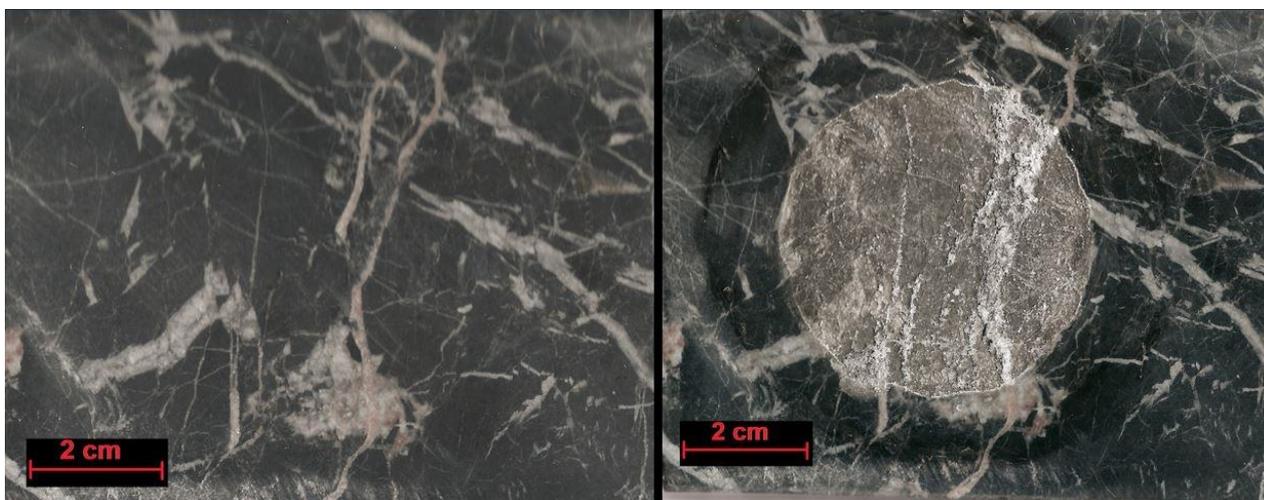
A amostra atacada por $C_6H_8O_7$ foi totalmente danificada aos ataques químicos. O contato com o ácido cítrico danificou a superfície da rocha, tornando-a esbranquiçada e rugosa. O ácido cítrico depositou material mineral, ficando uma espécie de sal cristalizado sob a superfície rochosa.

Figura 17: Placa de mármore polida. A esquerda antes e a direita depois do ataque químico com $C_6H_8O_7$.

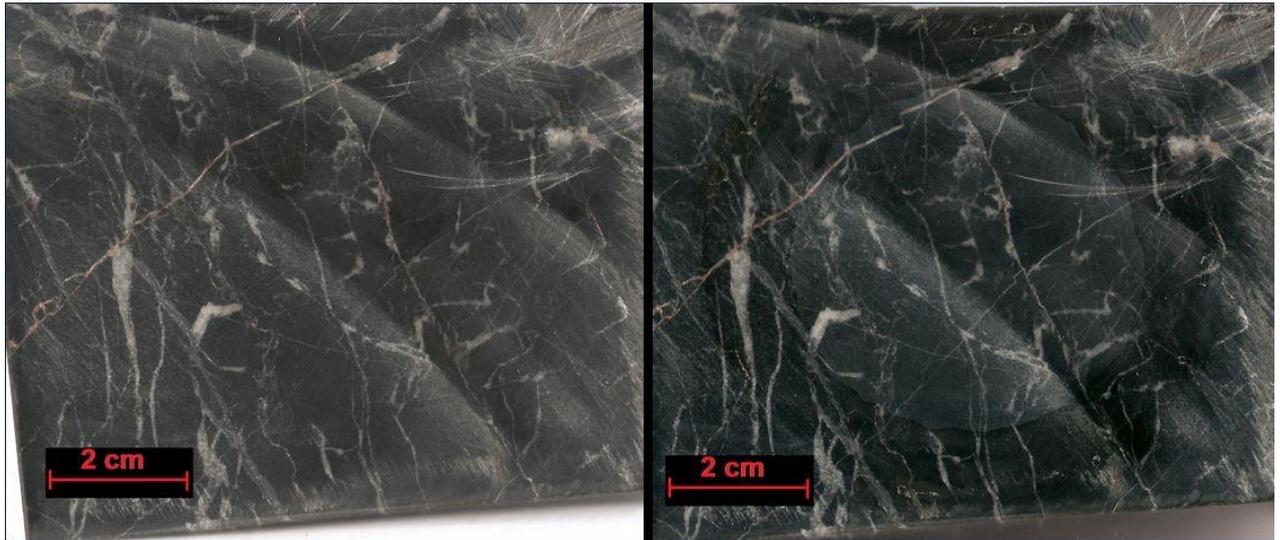
O sal NaClO não danificou a superfície durante o ataque químico.

Figura 18: Placa de mármore polida. A esquerda antes e a direita depois do ataque químico de NaClO.

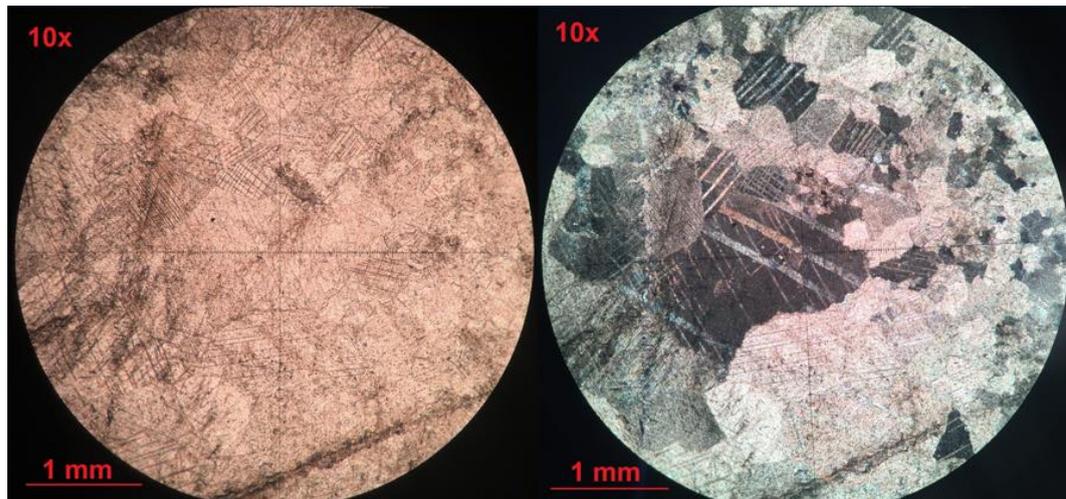
Figura 19: Em lente de aumento de 10 vezes veio preenchido por minerais de calcita, inalterados pelo ataque químico com hipoclorito de sódio. A direita em nicóis paralelos e a esquerda nicóis cruzados.

As lâminas petrográficas confeccionadas possuem todas as mesmas características composicionais, com uma matriz fina de difícil classificação ótica e diversas microfraturas preenchidas por quartzo ou calcita (Figura 19).

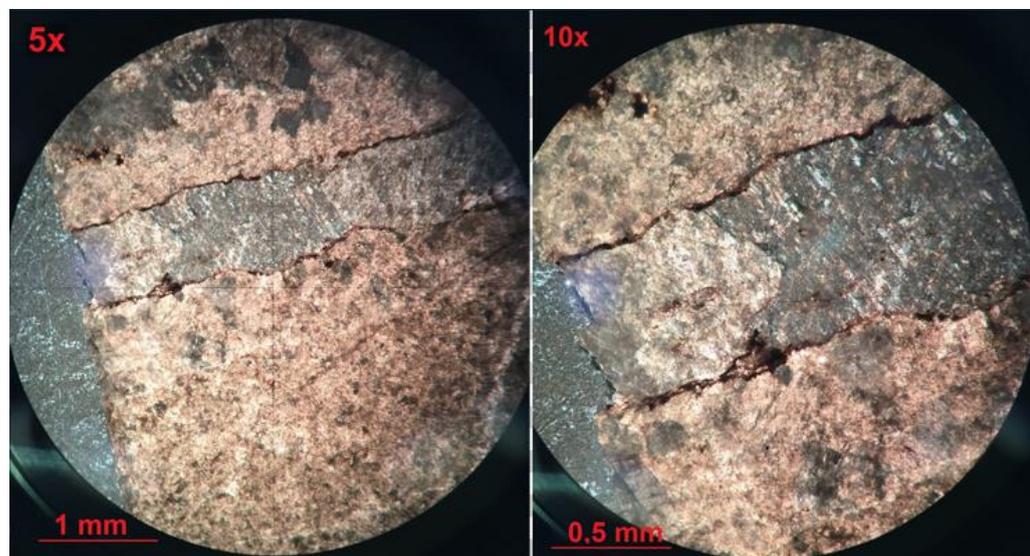
Figura 20: Nicóis cruzados. Superfície atacada por cloreto de amônio. Em detalhe veio de calcita bordado por material escuro. Os cristais de calcita dos veios estão alterados, com grande desgaste de suas características óticas com maclas e birefringência de difícil identificação, por vezes sem arranjo interno do cristal.

Foram confeccionadas lâminas das superfícies atacadas pelos reagentes químicos, destes somente as atacadas por cloreto de amônio (Figura 20), ácido clorídrico (Figura 21) e ácido cítrico (Figura 22) apresentaram alterações na mineralogia.

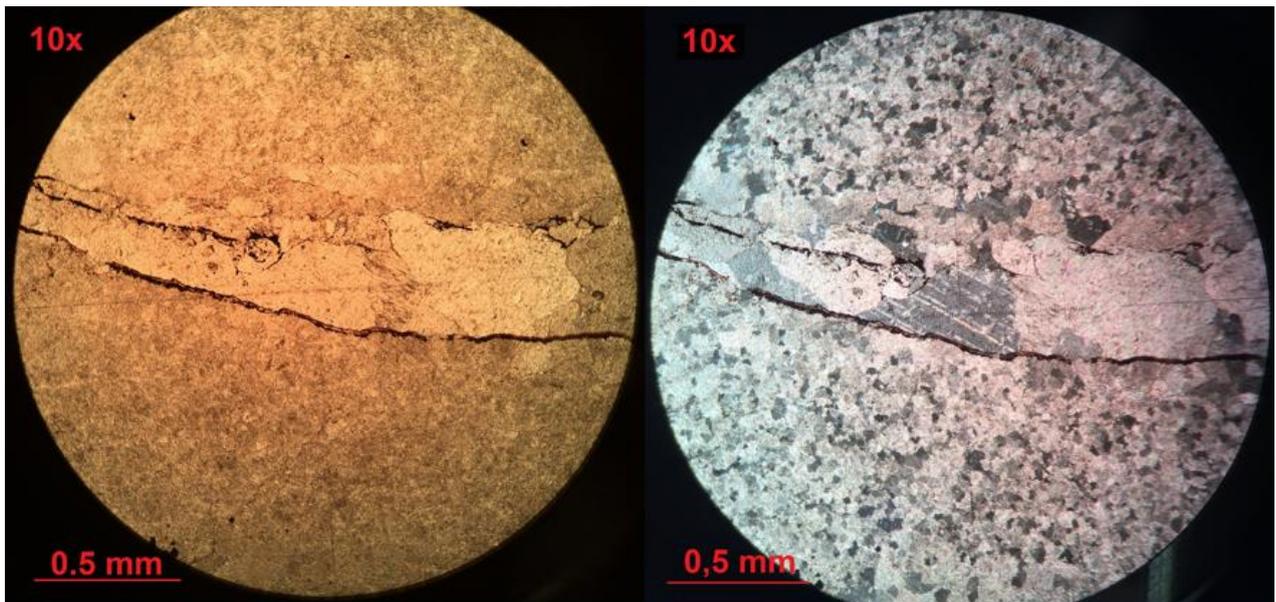
Figura 21: Nicóis paralelos na esquerda e nicóis cruzados à direita. Superfície atacada por ácido clorídrico. Constatou-se oxidação nas bordas dos veios de calcita.

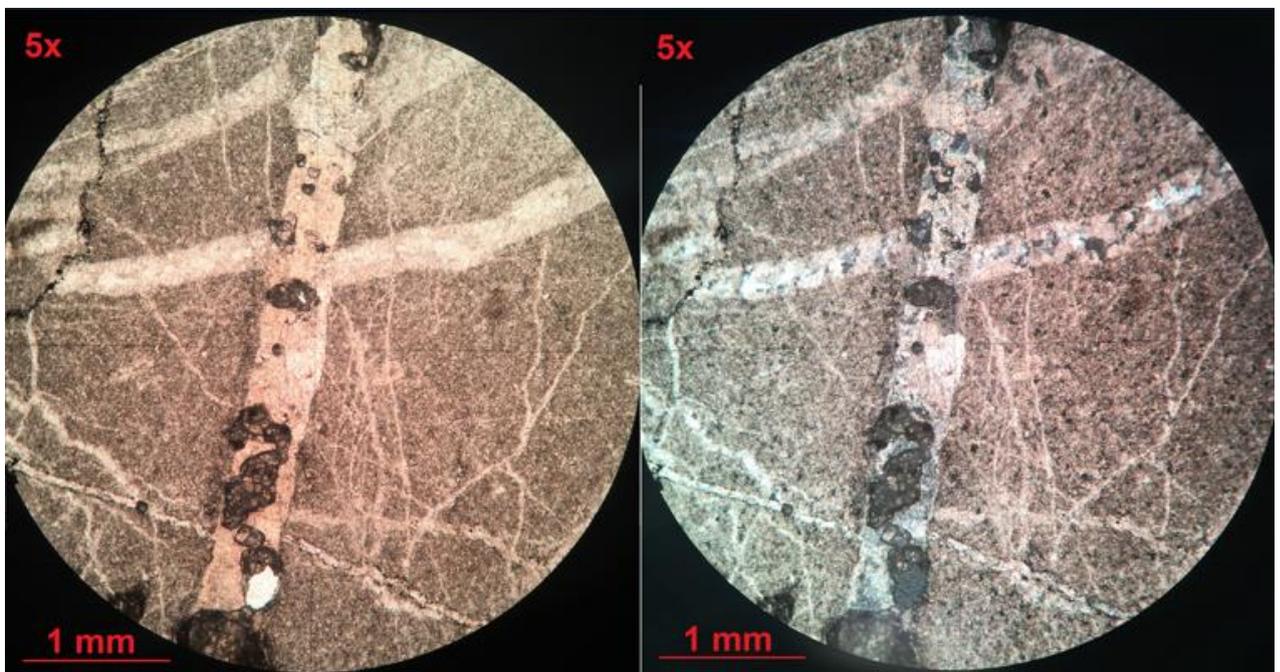
Figura 22: Nicóis paralelos na esquerda e nicóis cruzados à direita. Superfície atacada por ácido cítrico. Em detalhe veios preenchidos que se interceptam. O veio verticalizado é constituído por calcita e em toda sua totalidade possui perda de material.

As lâminas petrográficas constataram diversas microfraturas em todas as amostras. As fraturas preenchidas por quartzo são mais finas e não possuíram alterações após o ataque químico. Já as fraturas preenchidas por calcita tiveram alterações nos ataques por ácido clorídrico, cloreto de amônio e ácido cítrico, esta última com remoção de material do veio, o que indica que o ataque corroeu os minerais em diferentes níveis de profundidade.
