UNIVERSIDADE FEDERAL DO PAMPA

**ESTUDO DE PATOLOGIAS E USO DE GEOMEMBRANAS EM RIP-RAP EM BARRAGENS E
AÇUDES DE PEQUENO PORTE**

**Alegrete-RS
2022**

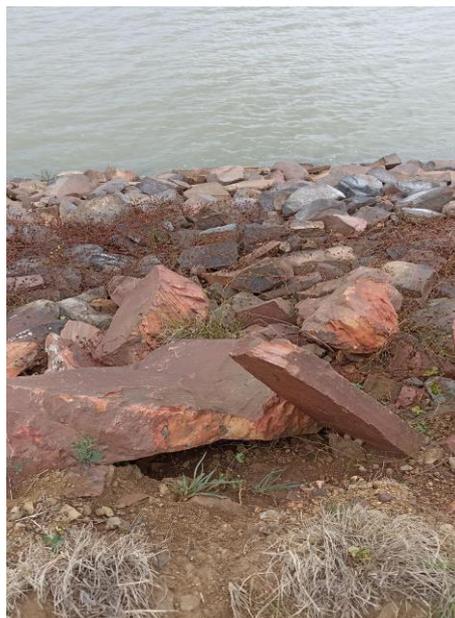
Figura 35: Erosão no talude a montante do barramento B-02

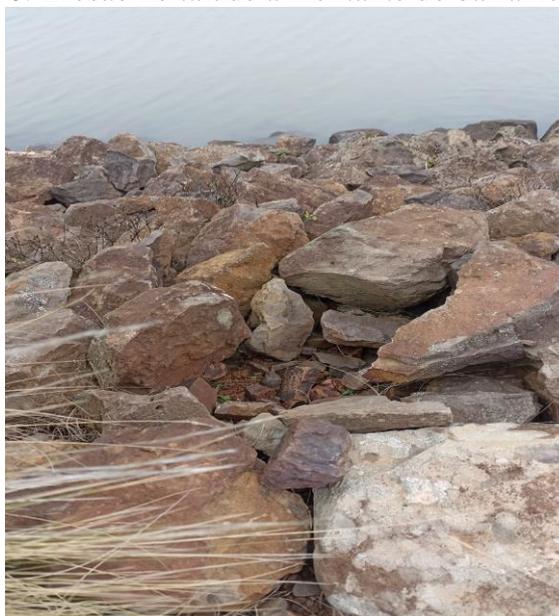
Figura 40: Erosão no talude a montante do barramento B-07

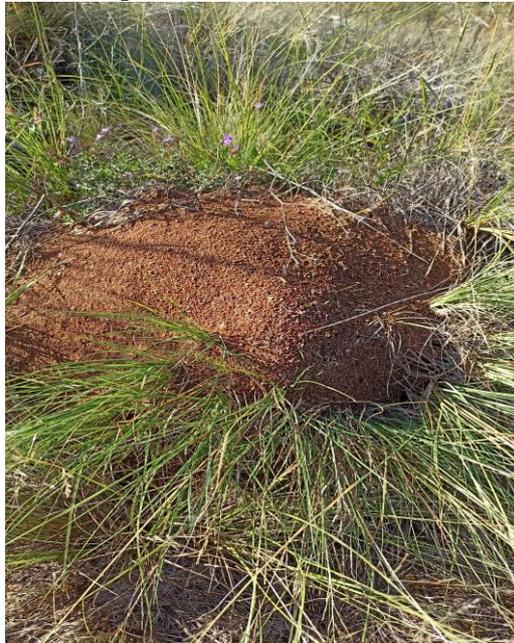
Figura 49: Formigueiros, cupinzeiros ou tocas de animais no barramento B-03

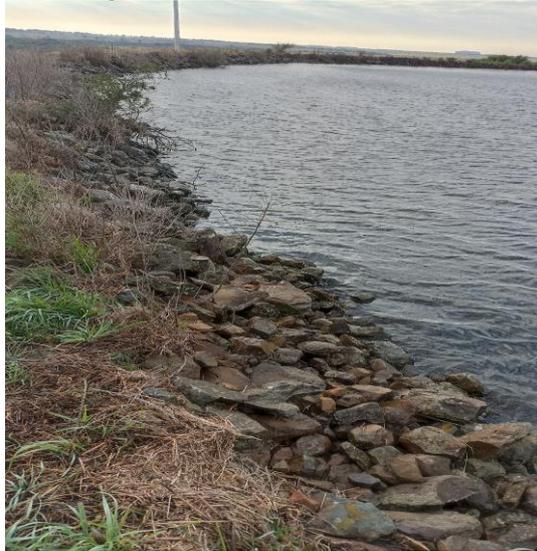
Com base nas vistorias, identificou essa patologia em dois barramentos, B-01 e B-05, em que respectivamente as magnitudes foram de pequena e média, e os níveis de perigo 1 e 2. È bom ressaltar que o nível da água no barramento B-05 estava bem elevado, próximo a crista, como mostra a figura 54.

Figura 54: Ameaça de transbordamento do barramento B-05

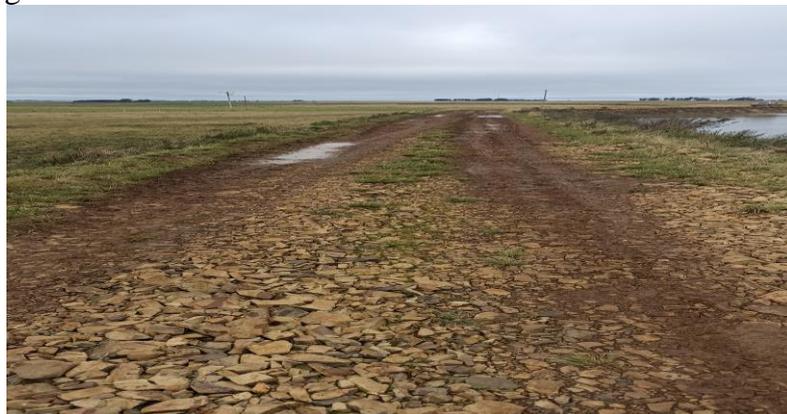
A patologia identificada no barramento B-01, apresentou magnitude pequena e nível de perigo 1. Abaixo é apresentada a figura 55, referente a patologia encontrada na crista.

Figura 55: Afundamentos e buracos na crista do barramento B-01

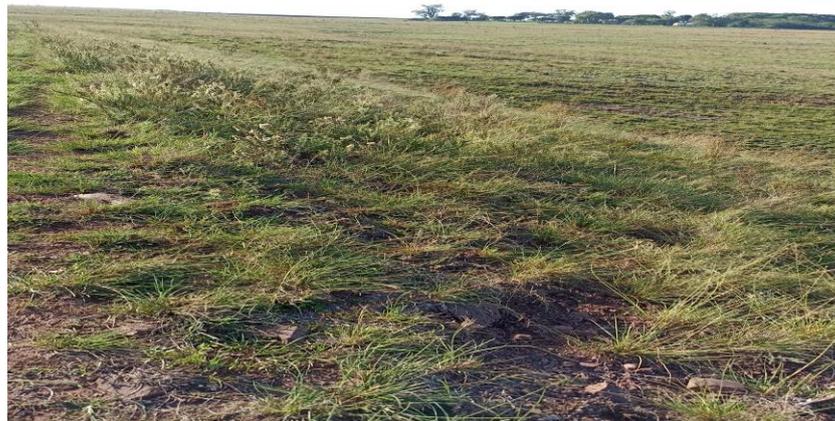
Figura 62: Erosão no talude a jusante do barramento B-03

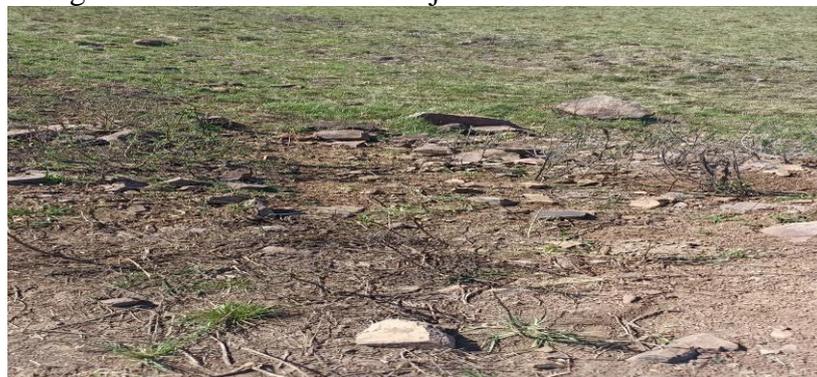
Figura 63: Erosão no talude a jusante do barramento B-04

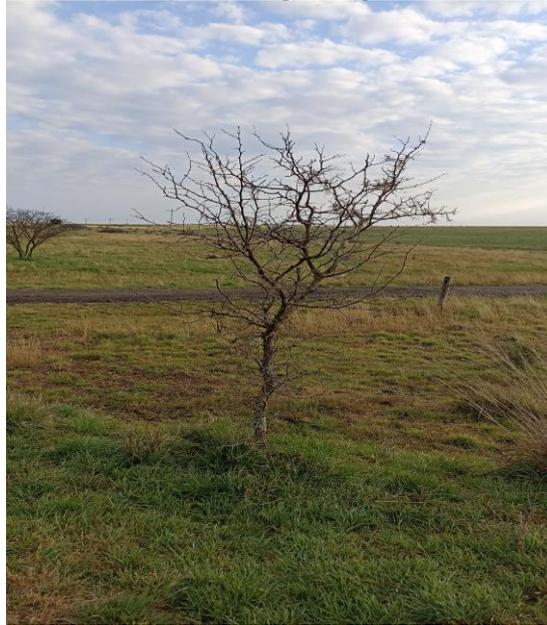
Figura 81: Árvores/Arbustos na região a jusante do barramento B-05
